AYUNTAMIENTO  
DE SANGÜESA

ESTUDIO DE ACTUACIONES PRIORITARIAS EN LA RED DE  
ABASTECIMIENTO DEL P.I. DE ROCAFORTE (SANGÜESA, NAVARRA)  
DOCUMENTO 3º: VALORACIÓN DE ACTUACIONES RED EN ALTA  
MTV ACTUACIONES APROBADAS 547E/2024

MEMORIA TÉCNICA VALORADA

Fecha:  
Octubre 2024

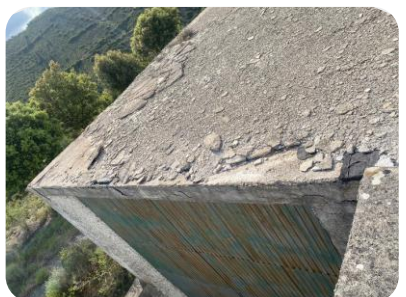
F7: Pérdida lámina asf y mortero

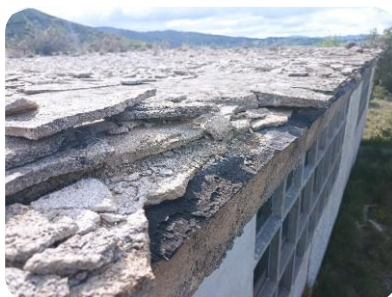
F9: Pérdida lámina asf y mortero cubierta

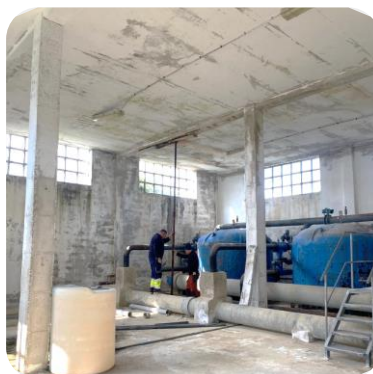
Existen varios puntos de pérdida de recubrimiento del armado del hormigón, siendo el más preocupante el de una de las dos vigas de soporte de la cubierta de la cámara de llaves, que lleva casi 10 años apuntalado en uno de sus vanos (vano Sur).

F20: Problemática apuntalamiento viga 1/3 Oeste por pérdida recubrimiento.

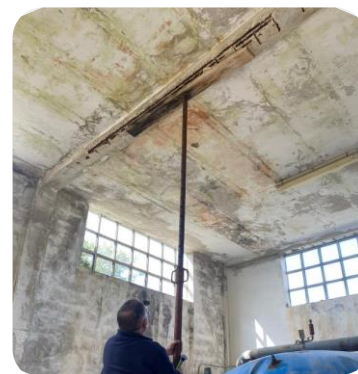
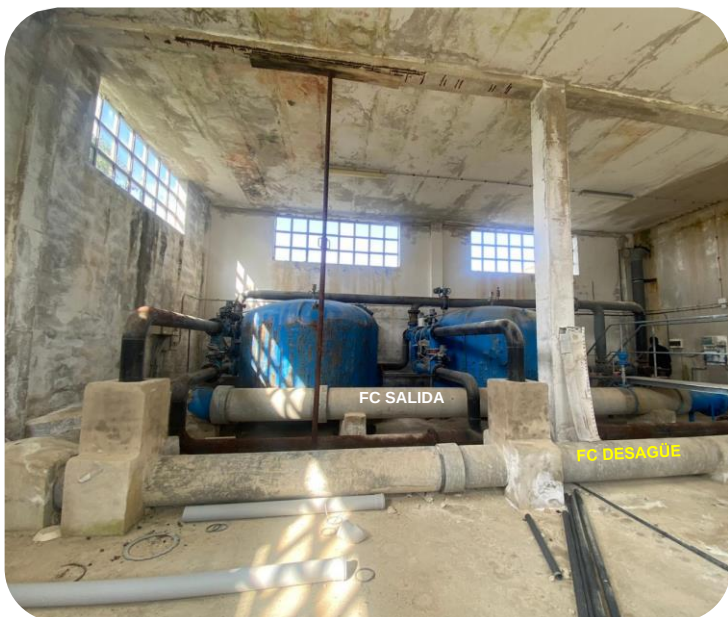
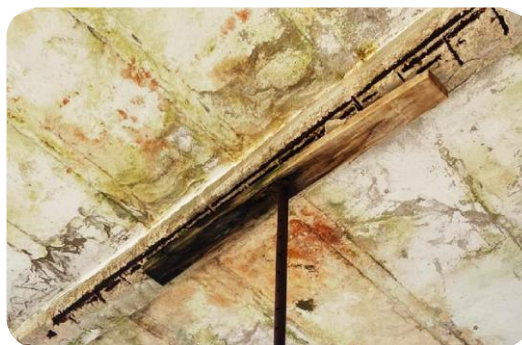
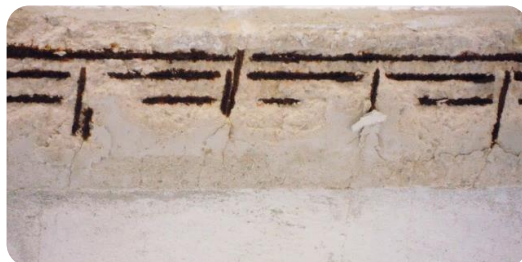
F21: Problemática apuntalamiento viga 1/3 Oeste por pérdida recubrimiento del hormigón armado.

Esta problemática ya se detectó hace al menos una década, en el año 2012, en el que se redactaron dos informes a petición de Mancomunidad en su función de gestor del suministro al mismo. Según hemos podido observar la situación no parece haber cambiado sustancialmente en esta última década (es decir, al menos no parece haberse agravado en exceso).

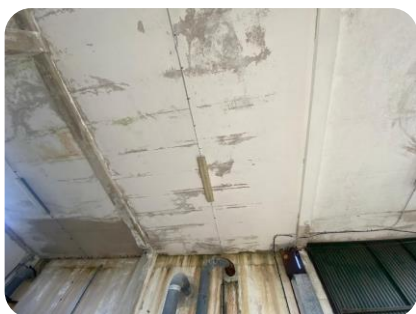
Otros puntos de humedad y pérdida de recubrimiento de la cubierta son las vigas de ventanas y la unión con el vaso.

F22: Humedad unión c. llaves-vaso

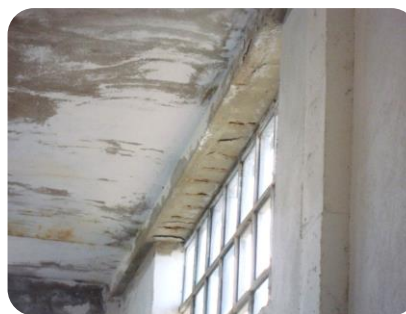
F24: Pérdida hor. vigas ventana

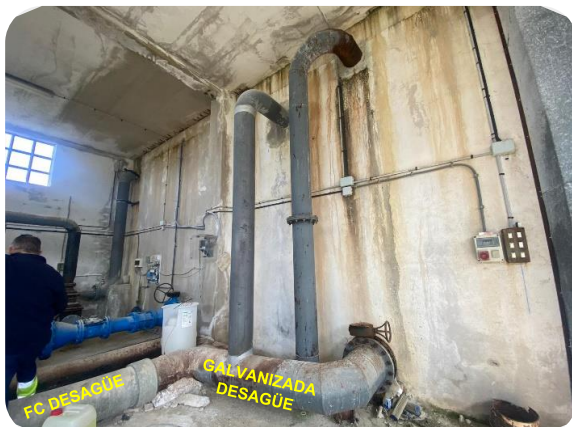
Foto 25: Vista pared frontal (Sur) vaso en c. llaves sin ventanas/pasarela inspección

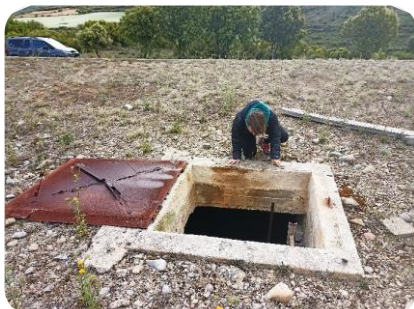
F4: Vista exterior trampilla acceso vaso

Uno de los principales problemas del vaso es su acceso, ya que sólo dispone de una trampilla en cubierta (una chapa metálica que ha perdido por oxidación sus refuerzos estructurales) con una escalera de aluminio anclada en cabeza y pie. Se le añadió un guardacuerpo metálico, pero el mismo está oxidado por efecto del cloro y prácticamente desintegrado (hay restos metálicos en el fondo al pie de la escalera). El vaso no dispone de ventanas o cualquier otro tipo de conexión con la cámara de llaves, por lo que única forma de inspección del vaso es esta trampilla.

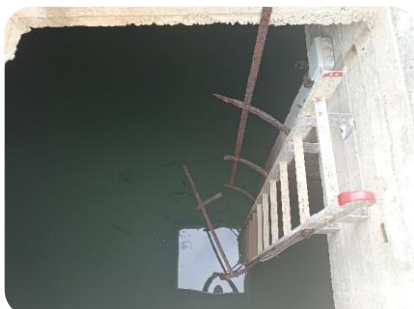
F7: Escalera y guardacuerpo (oxidado)

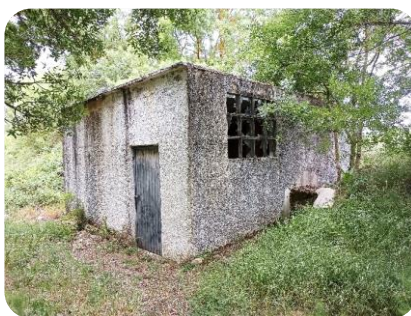
Foto 1: Caseta antiguo bombeo a. bruta

De unos 7x6m y 40m<sup>2</sup> de planta, estructuralmente parece estar en buen estado, pero todas sus ventanas están rotas, el camino de acceso en tierras se tuvo de que desbrozar hace años (se encontraba invadido por la vegetación). Desde este punto son necesarios unos 450ml de canalización soterrada para alcanzar el depósito del PI Rocaforte

El coste estimado (PEM) para la renovación de las ventanas de la antigua caseta de bombeo y su adecuación básica es de 4.700,00€.
