## M- MEMORIA

### Proyecto de Mejora y Remodelación del Centro escolar CPEIP Camino de Santiago en Zizur Mayor

Ronda de San Cristóbal nº123, Navarra

R01– 29 de febrero de 2024

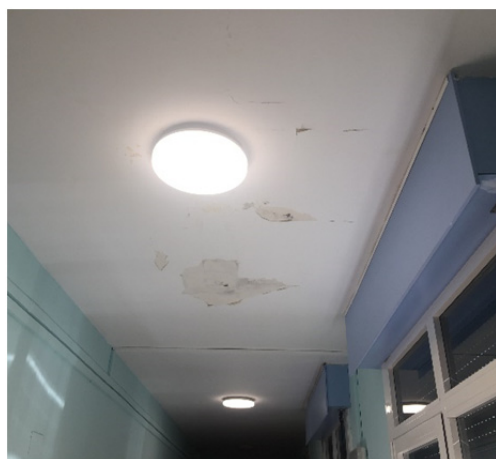
DISTRIBUIDOR PLANTA 2

El edificio presenta humedades en varios puntos, con desconchamientos y manchas. Como se aprecia en los planos, la zona más deteriorada es el tcho de la última planta, justo debajo del alero con canalón oculto, en la planta baja en el espacio de la biblioteca, bajo el patio y en las cercanías del ascensor.

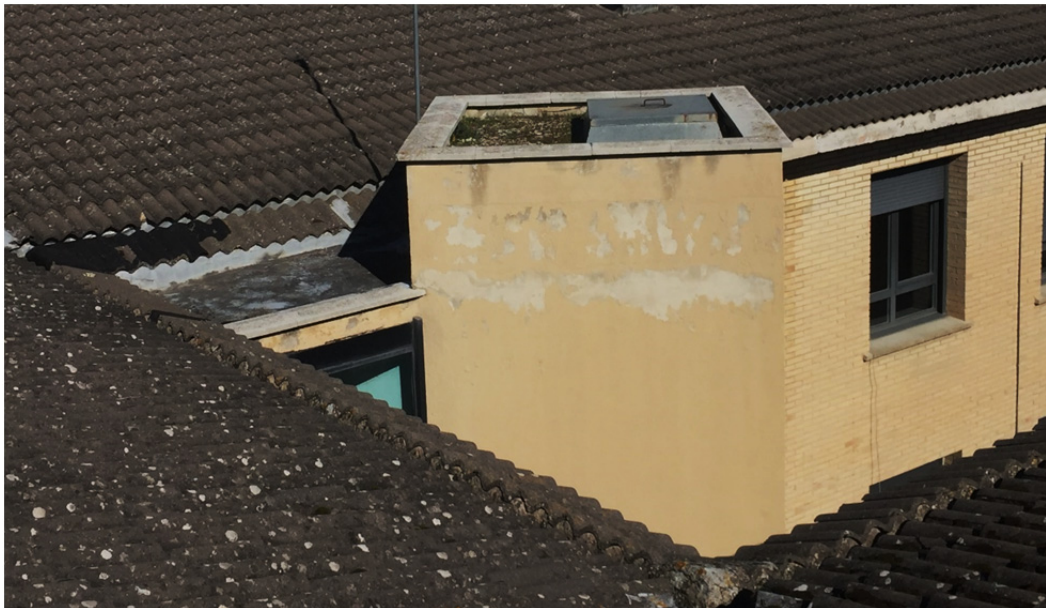
CAJA DE ASCENSOR

En la caja de ascensor se aprecian humedades en las dos cubiertas planas (ascensor y anexo), y apareciendo en las cercanías de la bajante interior.

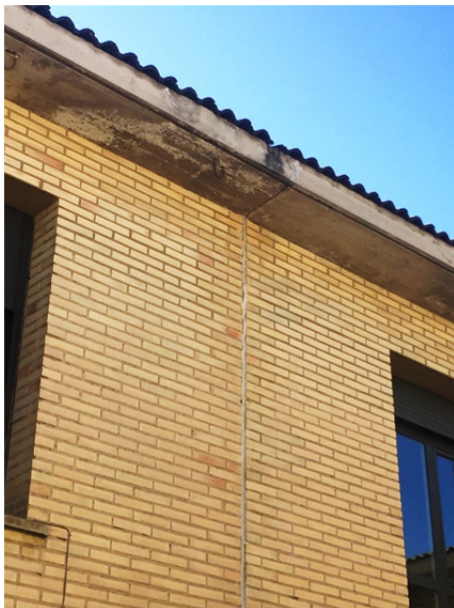
JUNTAS Y ALEROS

Por otro lado, se aprecian humedades de tipo reológico, en las juntas de dilatación verticales del patio, y en aleros, provocadas por el paso de los años, atascos, pérdida de sellados, y lluvias intensas.

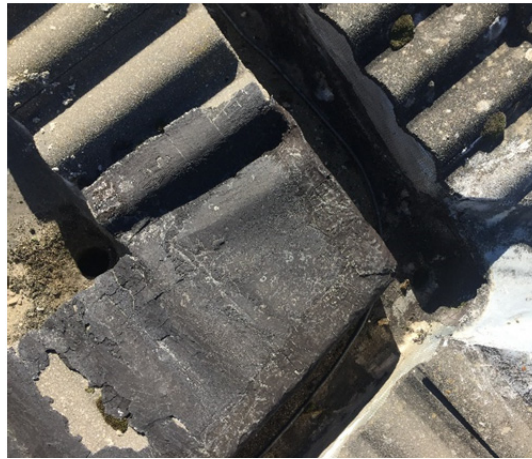
CANALÓN ACTUAL Y ROTURA TELAS

Los canalones presentan rotura de la lámina impermeabilizante, y suciedad generalizada.

En cuanto al canalón oculto existente, se renueva por completo, al igual que las bajantes actuales, construido con:

- 1.- Doble chapa de acero lacado plegada sobre la existente.
- 2.- Soportes de acero galvanizado sujetos al alero.
- 3.- Faldones de chapa para los encuentros y estanqueidad.
