| FICHA DIAGNÓSTICO DEL DESBORDAMIENTO DEL SISTEMA DE SANEAMIENTO (DSS) | | | | | | | |
| MONASTERIO CASTELLON | FITERO | RED | BUENO | PATES | 594464,255 | 4656487,961 | FREL10 |

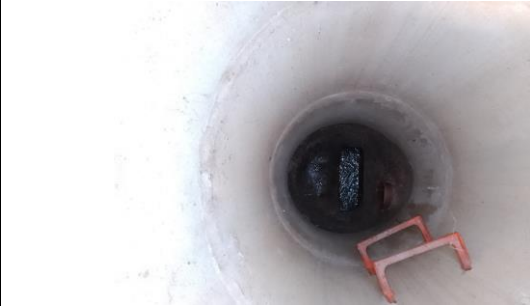
| FICHA DIAGNÓSTICO DEL DESBORDAMIENTO DEL SISTEMA DE SANEAMIENTO (DSS) | | | | | | | |
|---|---|---|---|---|---|---|---|
| 229 | FITERO | | 3.30 | 0.30 | NO | | |

| FICHA DIAGNÓSTICO DEL DESBORDAMIENTO DEL SISTEMA DE SANEAMIENTO (DSS) | | | | | | | |
|---|---|---|---|---|---|---|---|
| 1 | Punto de medición del desbordamiento | | POZO CANAL | | | PERMISO DE CARRETERA | |
| 2 | Ubicación de Datalogger | | INTERIOR ARQUETA | | | | |
| 4 | Ubicación del Interruptor de nivel | | INTERIOR ARQUETA | | | | |
| 5 | Describir la instalación auxiliar | | RADAR SOPORTE NORMAL | | | | |
