| FICHA DIAGNÓSTICO DEL DESBORDAMIENTO DEL SISTEMA DE SANEAMIENTO (DSS) | | | | | | | |
| ALIVIADERO EMISARIO 1 | MONTEAGUDO | RED | NORMAL | PATES | 608525,13 | 4647114,885 | MONL9 |

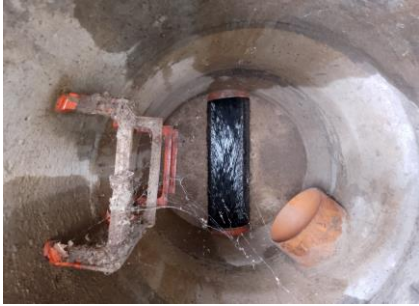
| FICHA DIAGNÓSTICO DEL DESBORDAMIENTO DEL SISTEMA DE SANEAMIENTO (DSS) | | | | | | | |
|---|---|---|---|---|---|---|---|
| MONL9 | MONTEAGUDO | | 2.40 | 0.90 | NO | | |
| 1 | Punto de medición del desbordamiento | | CANAL | | | | |
| 5 | Describir la instalación auxiliar | | RADAR SOPORTE NORMAL | | | | |
