**INFORME DESPERFECTOS OBRAS EJECUTADAS**

| PROYECTO | PISCINA, CAMPOS DE FÚTBOL COMPLEJO DEPORTIVO DE TUDELA |
| ASUNTO | INFORME ESTADO ACTUAL OBRAS EJECUTADAS |

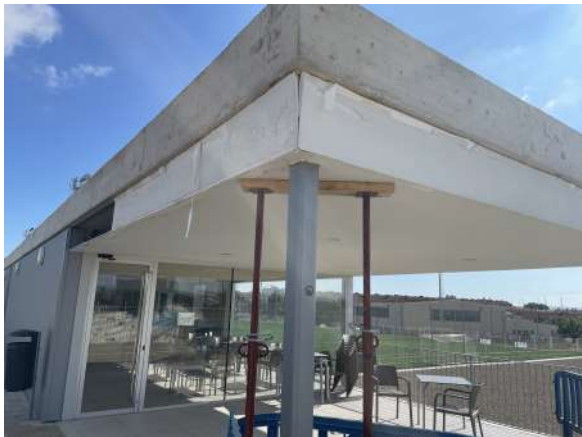
- 1. Campo de fútbol - Tabica falso techo exterior bar  
La tabica de falso techo exterior del bar, ejecutada en cartón yeso pintado, se encuentra dañada por la lluvia, durante la ejecución de la obra se ordenó proteger con revestimiento de chapa, solicitud que la empresa contratista no llevó a cabo, la causa principal es la falta de protección.

Se propone sanear las placas en mal estado y añadir en la tabica una chapa a modo de remate de aluminio lacado con goterón.  
Ver detalle en plano adjunto

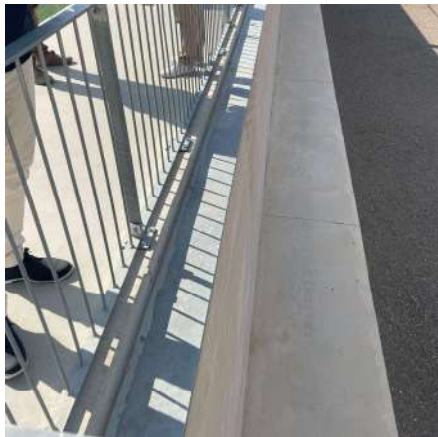
- 2. Campo de fútbol – Remate grada fachada caravista  
El perfil de coronación de fachada caravista, en su encuentro con el graderío, se instaló incorrectamente, ya que quedo prácticamente plano, confiando su estanqueidad al sellado, que con el paso del tiempo se ha deteriorado.  
Este aspecto se indicó a la constructora, sé ordenó su recolocación con pendiente al exterior, la contrata hizo caso omiso de nuestras recomendaciones. Este defecto se señaló en el informe de recepción de obra.

Se deberá impermeabilizar y colocar una nueva chapa de coronación sobre existente con pendiente a exterior. Ver detalle en plano adjunto

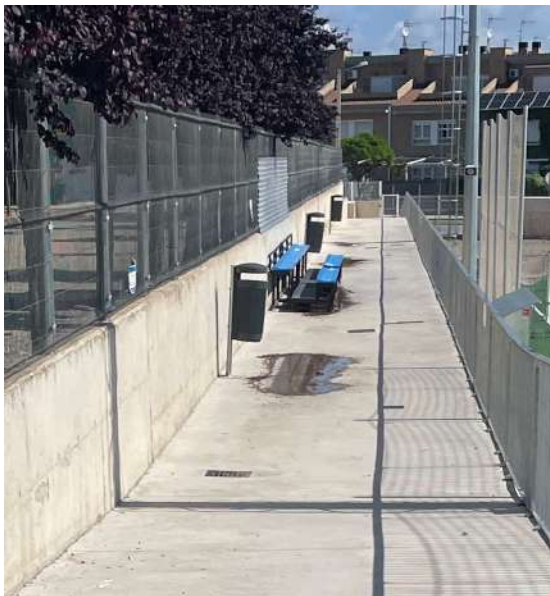
- **3. Campo de fútbol – Charcos en graderío secundario mala ejecución de pendientes**

Se forman charcos en la solera que conforma la superficie de graderío secundario, debido a una mala ejecución de las pendientes.

Se deberá instalar canaleta corrida entre sumideros existentes, para subsanar un defecto en la ejecución.

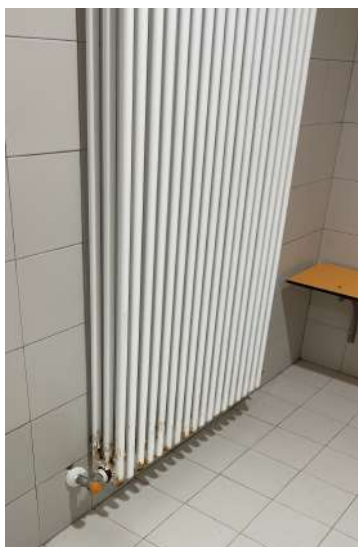
- **4. Campo de fútbol – Cambio de radiadores**

Los radiadores en los vestuarios bajocubierta y vestuarios de fútbol base, se encuentran oxidados, posiblemente dañados por la inundación durante la ejecución de las obras.

Se deberán sustituir los dañados por nuevos.

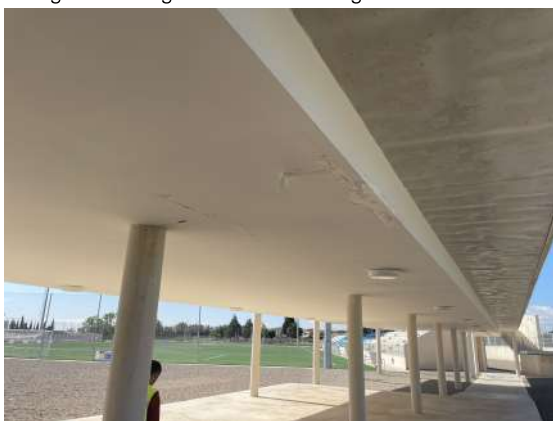
- **6. Campo de fútbol – Desperfectos falsos techos de cartón yeso**

Zonas del falso techo bajo el edificio de bar se encuentra en mal estado, previsiblemente se trata de una gotera o fuga de las redes colgadas de saneamiento o abastecimiento

Se deberá retirar de placas dañadas, realizar labores de búsqueda y reparación de origen de fuga, sustitución por placas nuevas y aplicación de pintura.

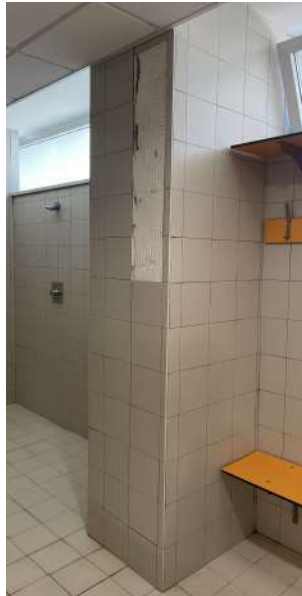
- 7. Campo de fútbol – Cerámica desprendida interior vestuarios en junta de dilatación

En junta de dilatación de vestuarios de fútbol base, se han desprendido 5 piezas cerámicas de 20x20, debido a que la empresa contratista no ha respetado la junta de dilatación, y el movimiento del edificio ha ocasionado este desperfecto.

Se deberá retirar la cerámica, instalar junta de dilatación que permita movimiento y volver a alicatar.

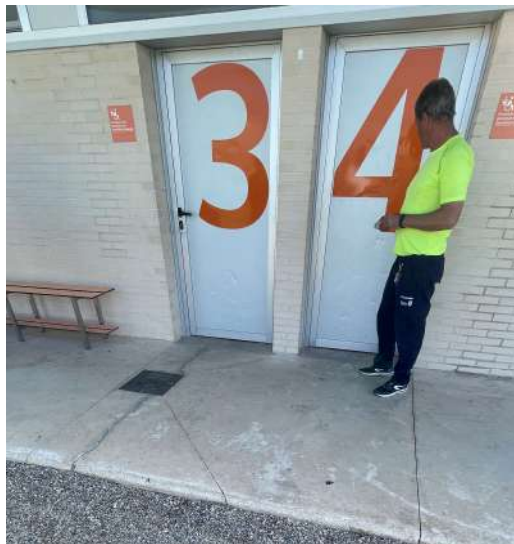
- 8. Campo de fútbol – Fisuras entrada vestuarios futbol base

La solera exterior presenta fisuras a la altura de las entradas de los vestuarios de fútbol base. Se solicitó a la empresa contratista su reparación, pero no atendieron la solicitud.

Se deberá picar y reponer la solera de hormigón.

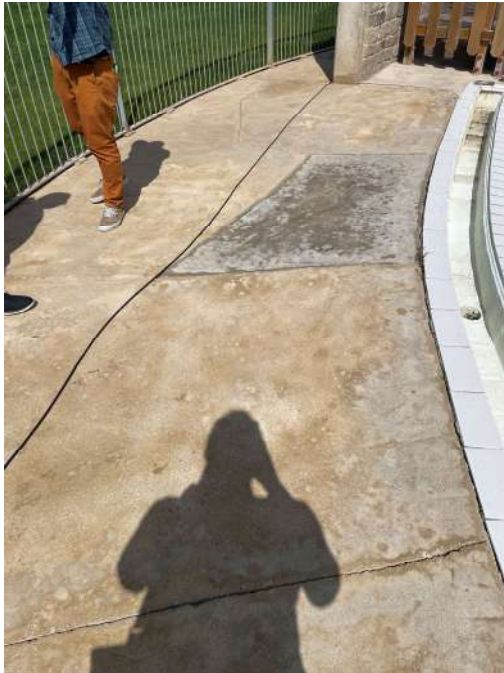
- 9. Piscinas – Hundimiento en playa de gunita

La playa de gunita de la piscina, junto a los toboganes presenta fisuras y un ligero hundimiento, previsiblemente por falta de compactación en el relleno.

Se deberá, retirada de barandilla, picar y reponer el pavimento de gunita, reparación de zonas verdes afectadas.

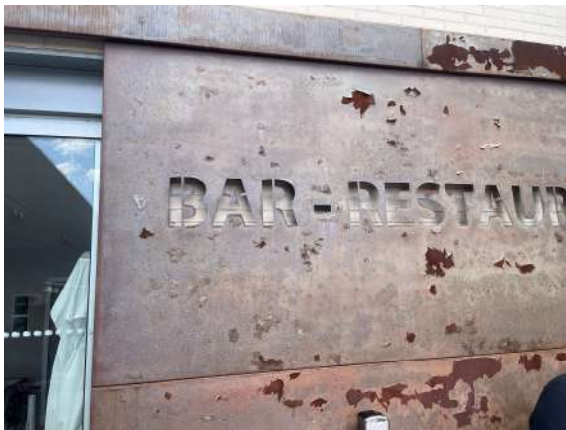
- 10. Piscinas – Puerta acero corten acceso bar

La puerta corredera de acero corte que da acceso al bar de las piscinas, presenta una capa blanquecina descascarillada.

La capa blanquecina se trata de un barniz aplicado al acero corten, se deberá retirar capa de barniz y dejar el acero corten al natural
