## ANEXO I. DOSSIER FOTOGRÁFICO

A continuación, se muestra una secuencia de fotografías que ilustran el estado actual del área arqueológica y de las edificaciones conservadas de la Real Fábrica de Municiones de Eugi en las que se propone actuar en la fase de intervención descrita en Memoria del Proyecto. Salvo indicarse lo contrario, las fotografías han sido tomadas por la autora de este documento, la arquitecta Laura Elvira Tejedor.

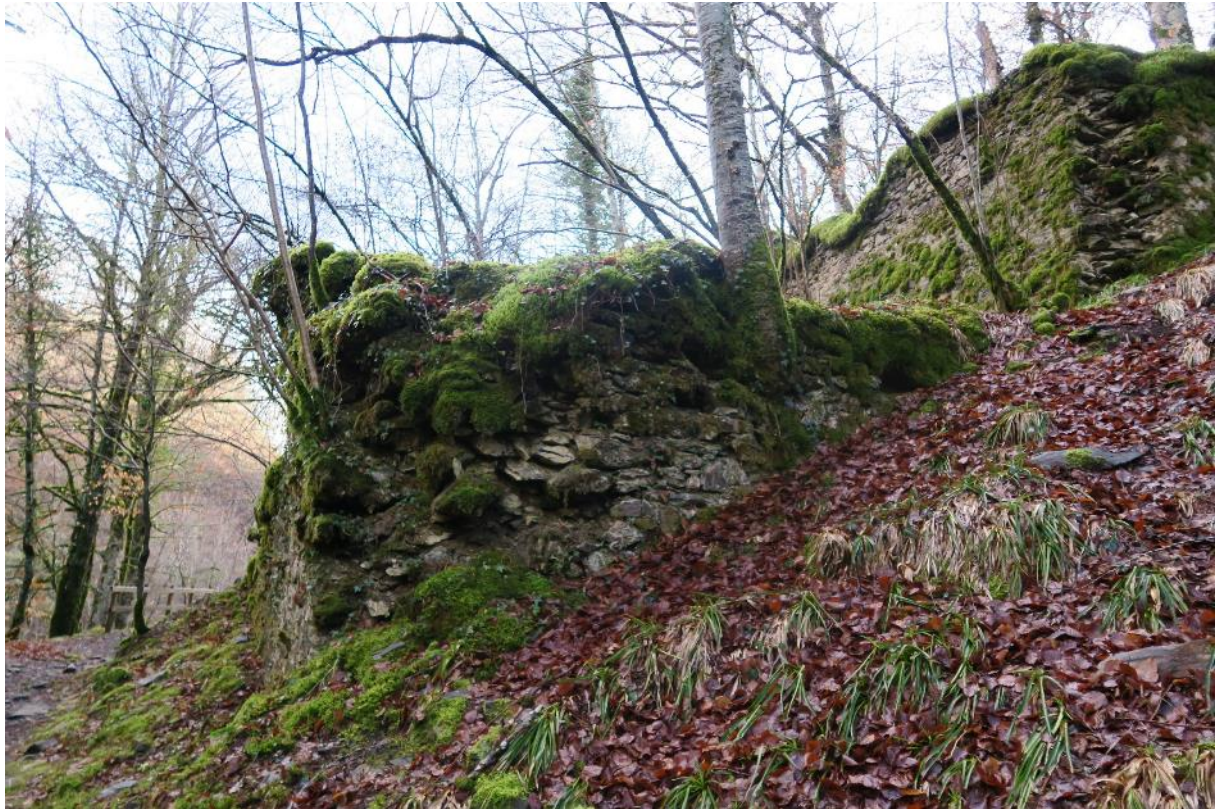
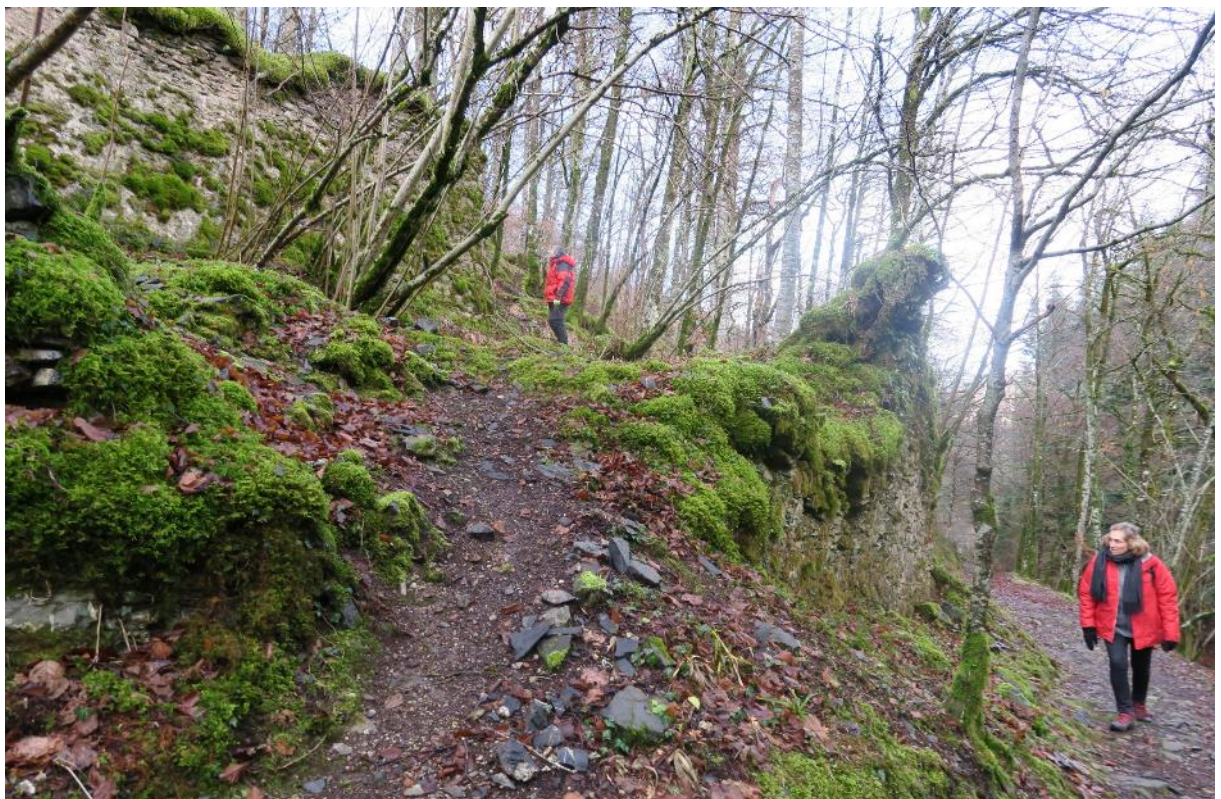
*Restos conservados del edificio de almacén de víveres y cantina situado al borde del Camino Real*

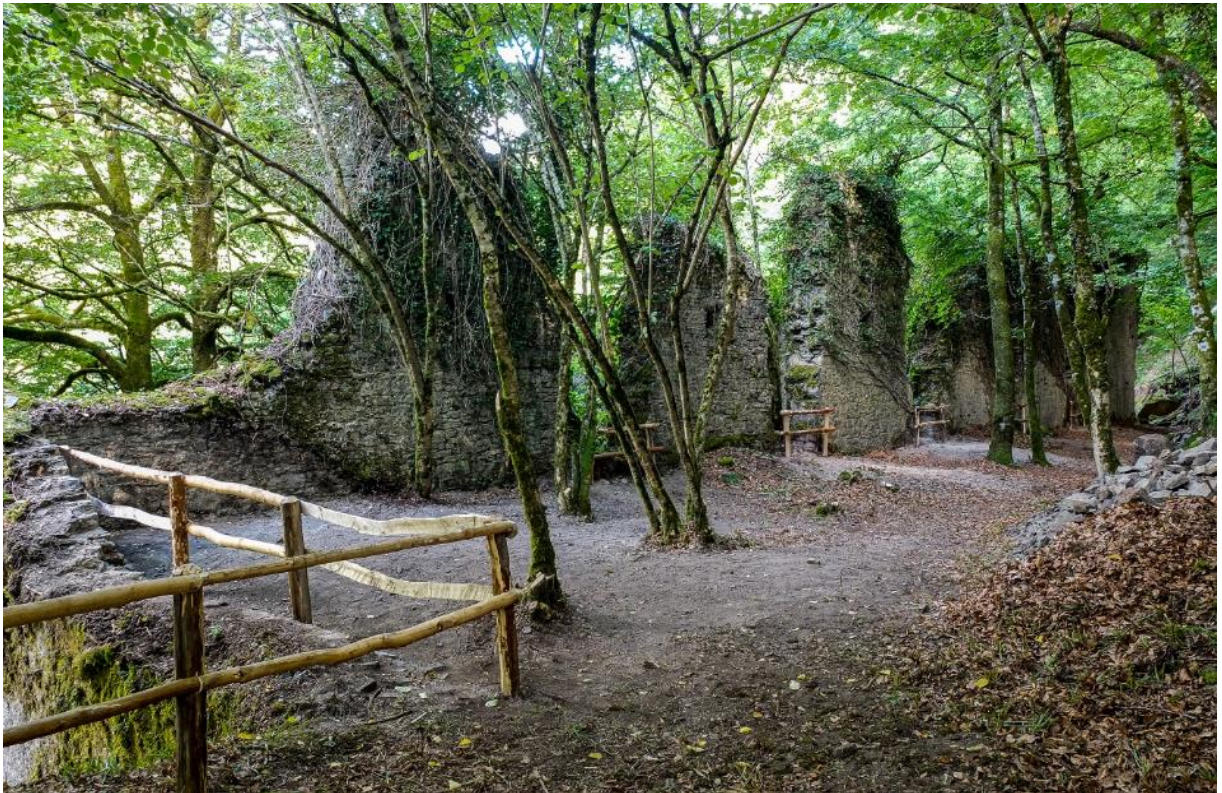
*Vista del lienzo suroeste de la carbonera desde el nivel superior recorrido por el Camino Real con las rasgaduras correspondientes a las antiguas bocas de descarga despojadas de las piezas de sillería que conformaban los huecos. Fuente: Goio Seminario*

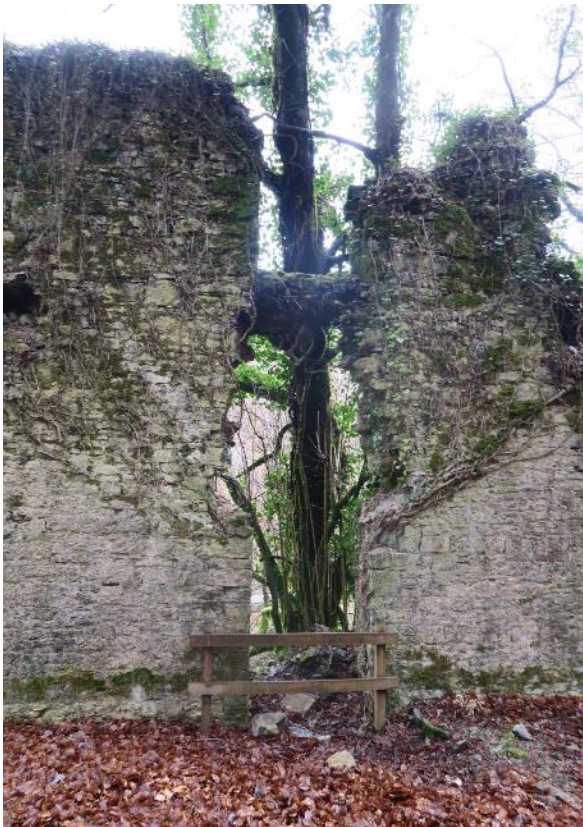
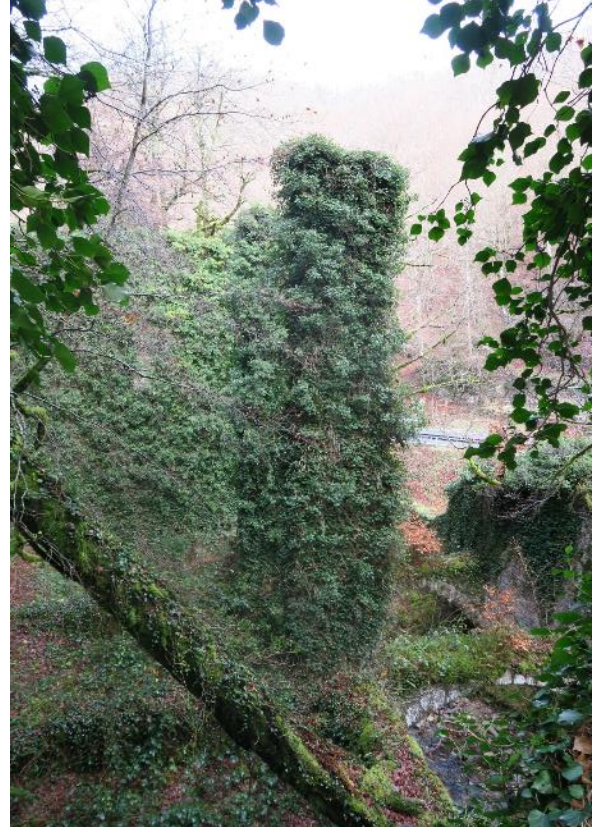
*Izda.: Fotografía de una de las bocas de descarga a la que han expoliado las piezas de sillería que conformaban el hueco.  
Dcha.: Interior del compartimento sur visto desde la puerta de acceso al nivel superior situada en el lienzo sureste. Se ve el espacio interior colonizado completamente por la vegetación, incluso los dos esbeltos pilares centrales.*

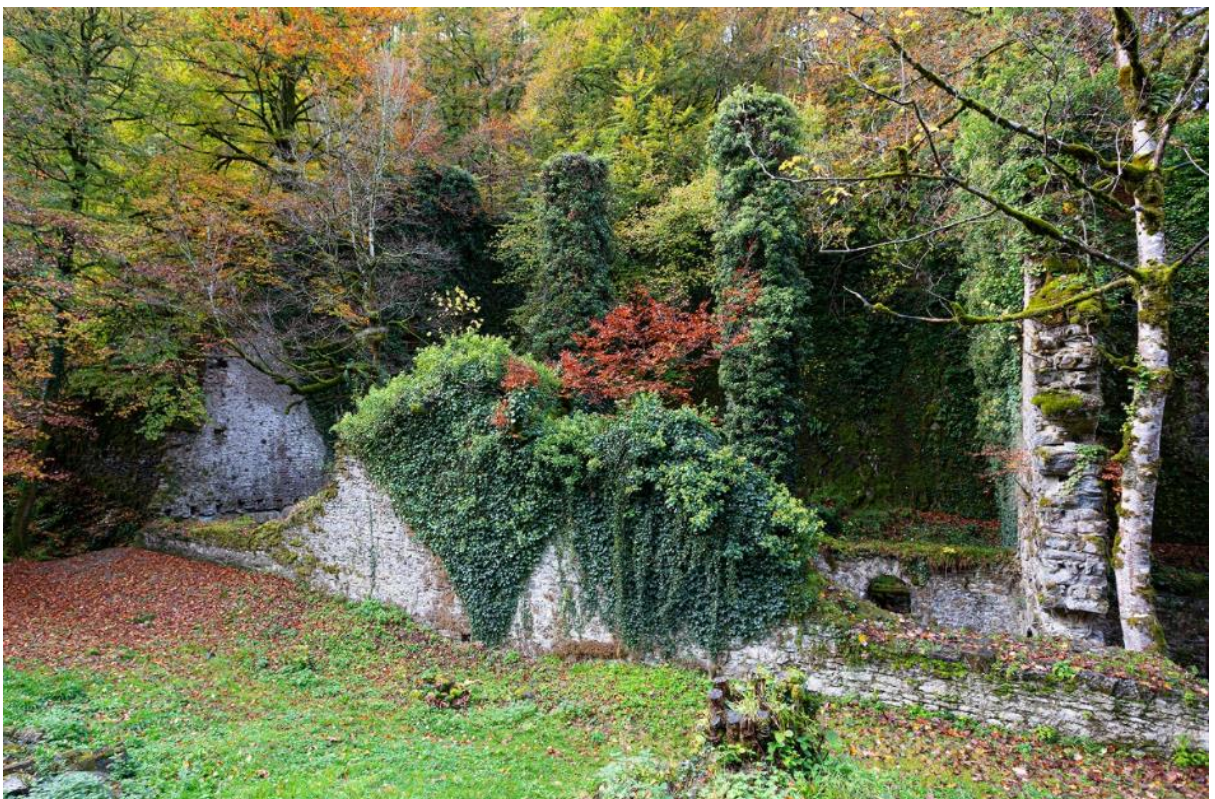
*Vista del compartimento sur desde la calle inferior. En el interior se distinguen dos esbeltos pilares cubiertos de vegetación y, a la derecha de la imagen, el muro que separa los dos compartimentos en que está dividido el interior de la carbonera.*

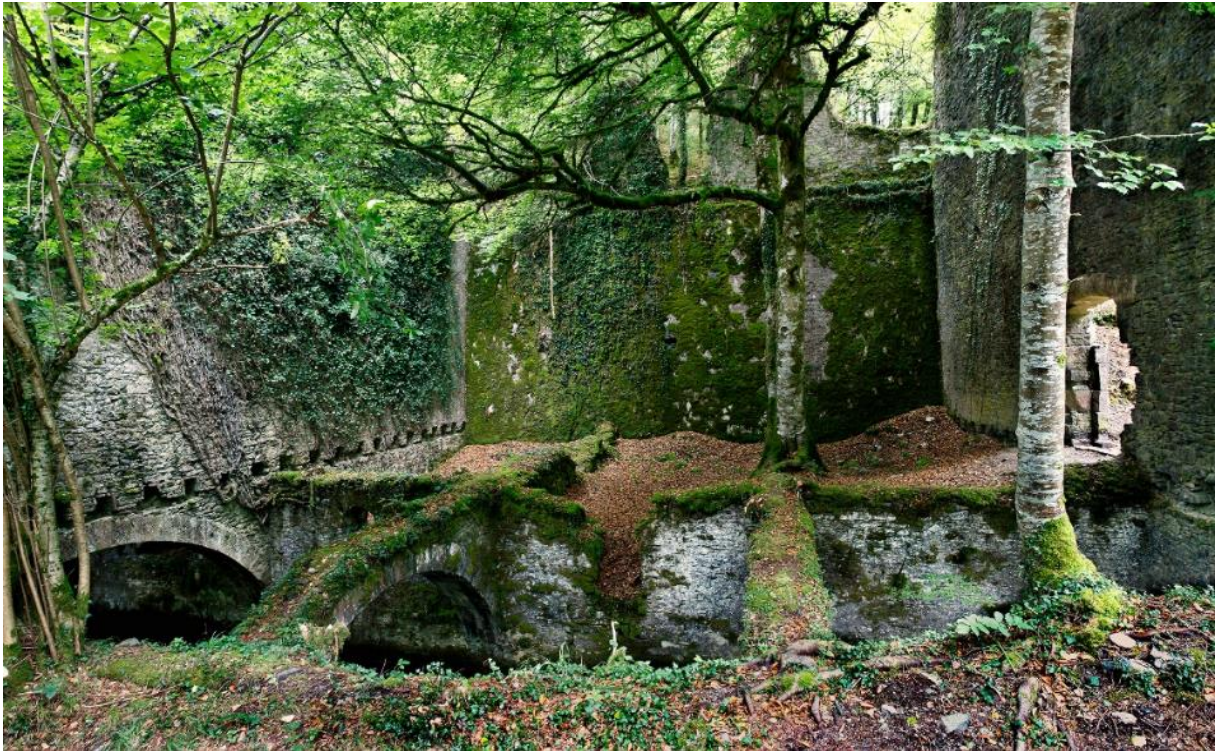
*Interior del compartimento norte visto desde la calle inferior. Se aprecian los mechinales para el empotramiento del forjado del piso inferior que se extendería sobre los arcos que salvan la luz del cauce del río. Fuente: Goio Seminario.*

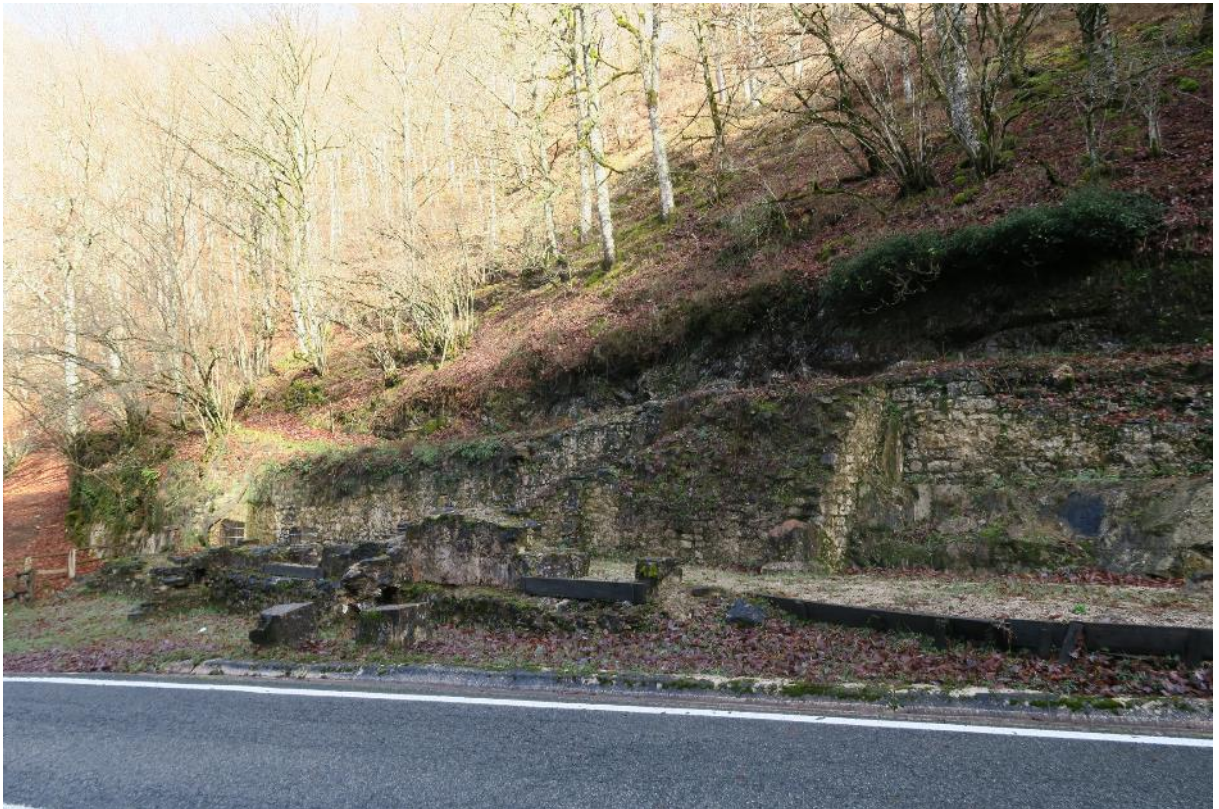
*Restos de edificaciones destinadas a viviendas, talleres o almacenes.*

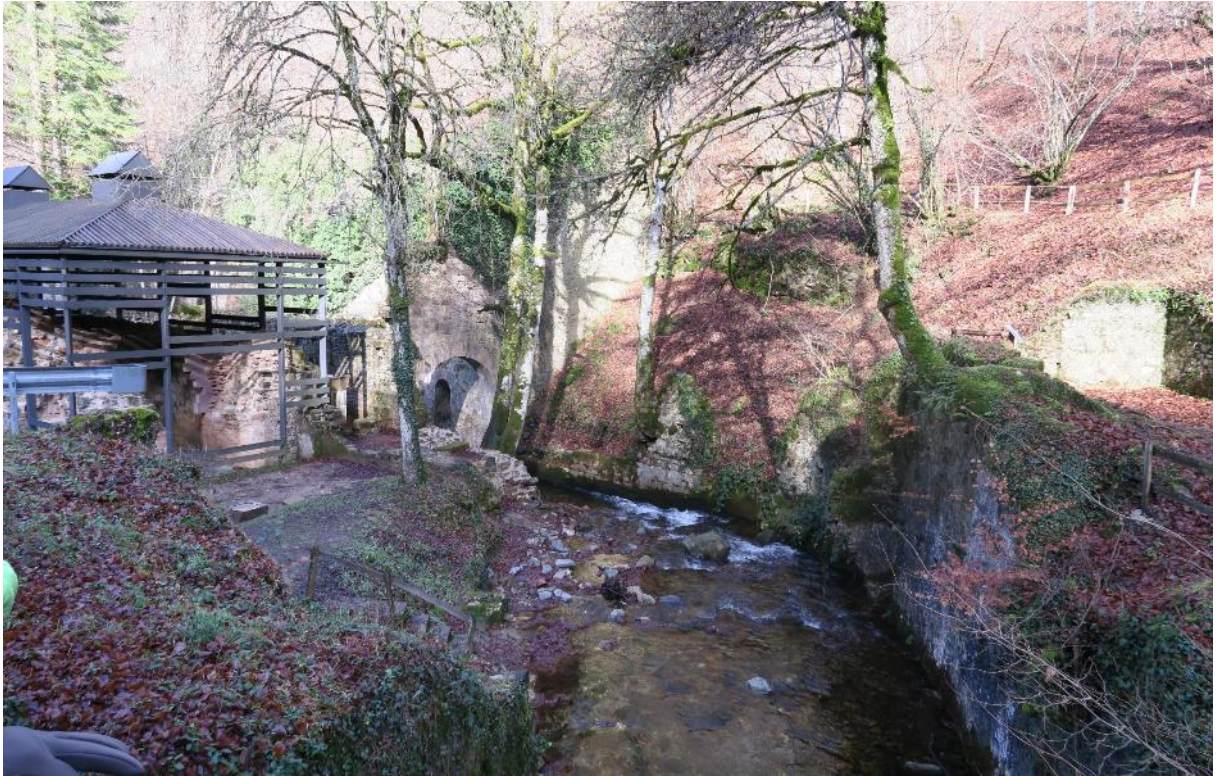
*Canalización del río con parte del muro de contención arruinado vista desde el nivel de la carretera. Al fondo a la izquierda se encuentran los hornos de fundición y, a su derecha, los restos del edificio de la Carbonera Menor*

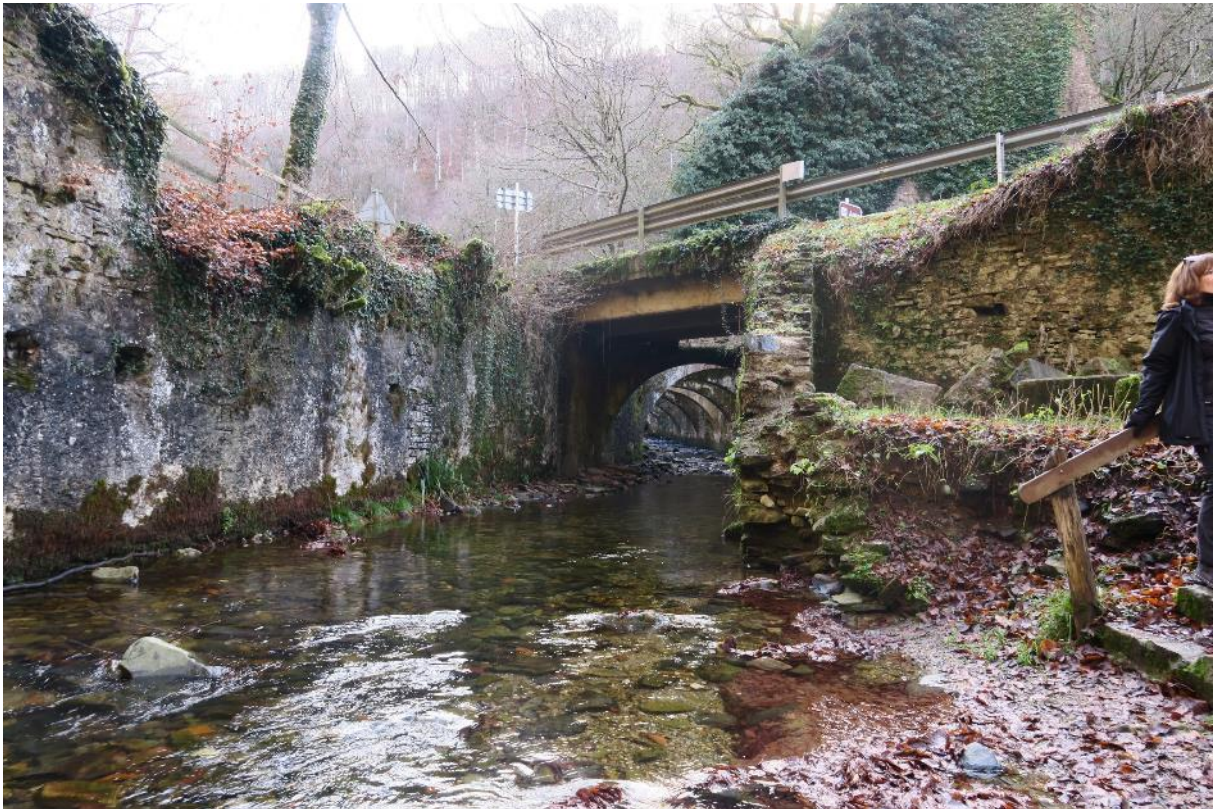
*Vista del cauce del río desde la zona donde se ha arruinado el muro que lo canaliza con el puente construido para el paso de la carretera a comienzos del siglo XX y, al fondo, los arcos del interior de la Carbonera Mayor.*

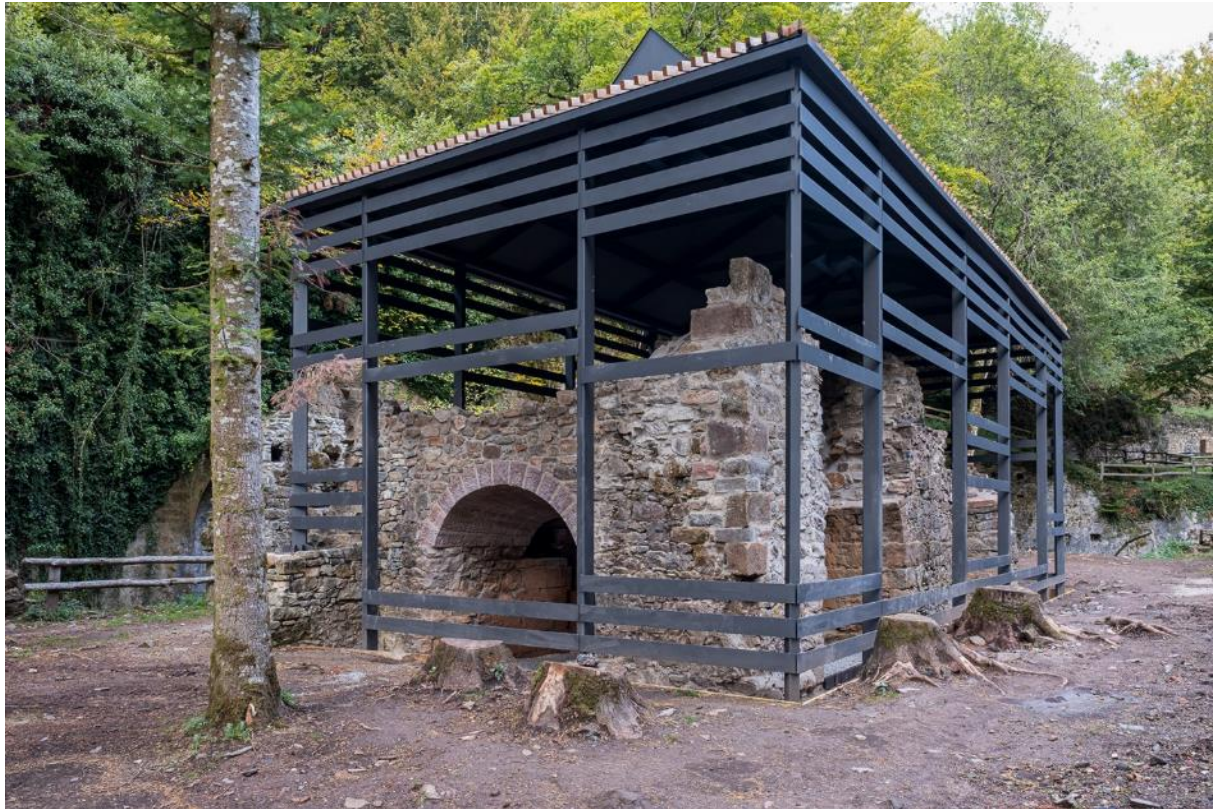
*Estado actual de los hornos tras los trabajos de recuperación y consolidación realizados entre los años 2012 y 2022 y la construcción de una estructura de protección.*

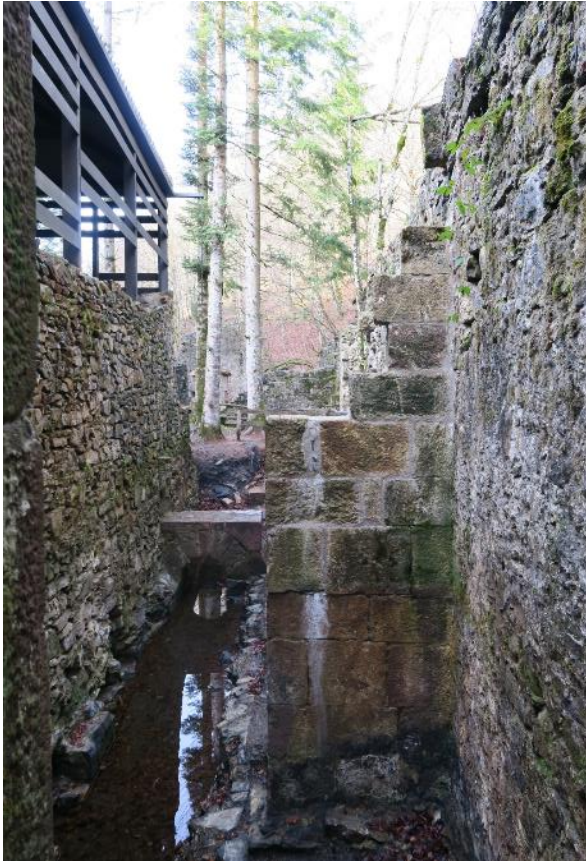
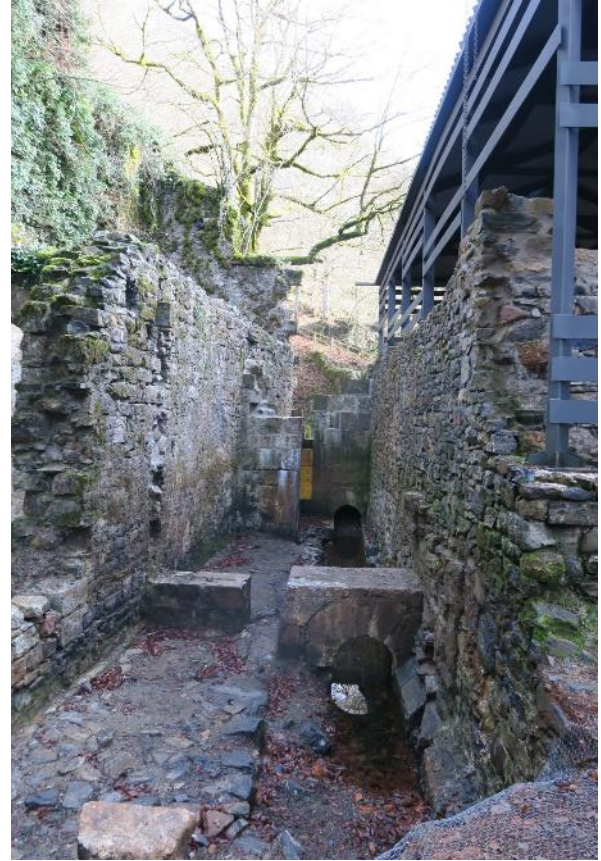
*Canal de hornos visto desde lados opuestos a su paso entre el muro de cierre sur de la Carbonera Menor y el edificio de los hornos. Se ven los restos de los contrafuertes mutilados que contrarrestaban los empujes de los arcos sobre el río del edificio de la carbonera.*

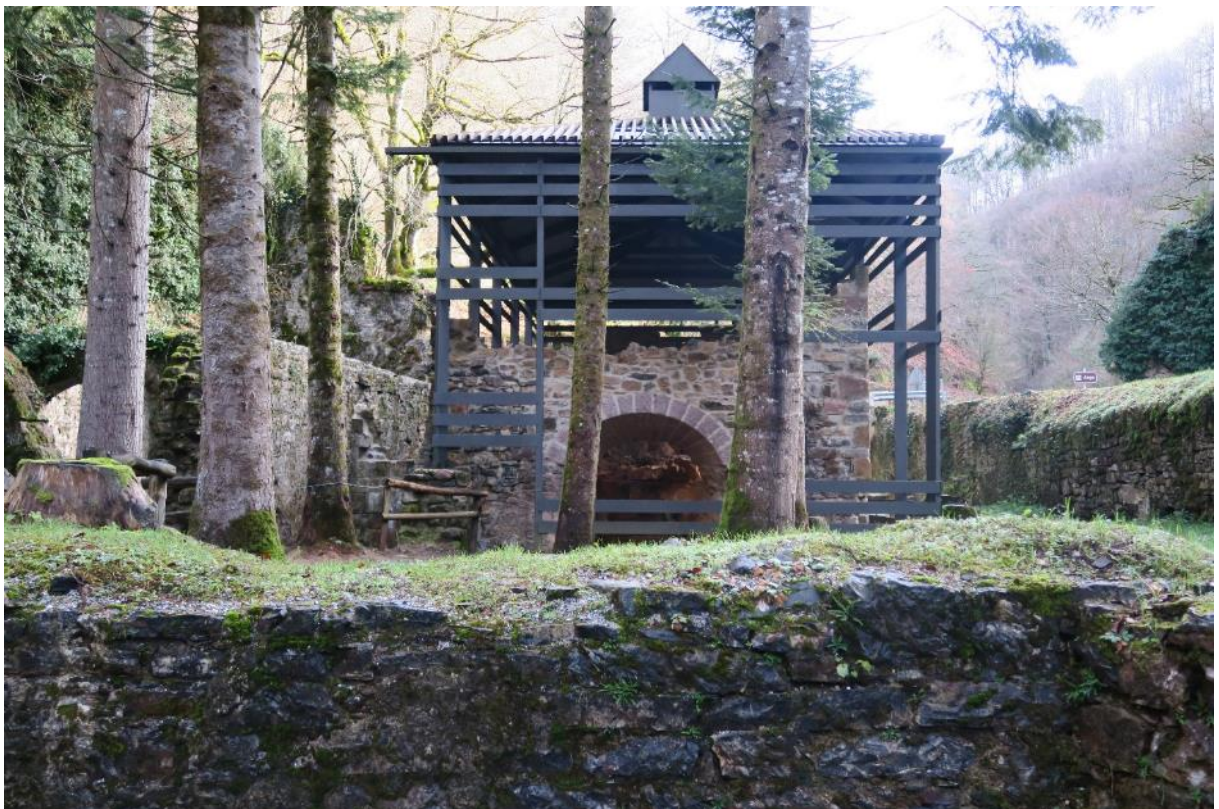
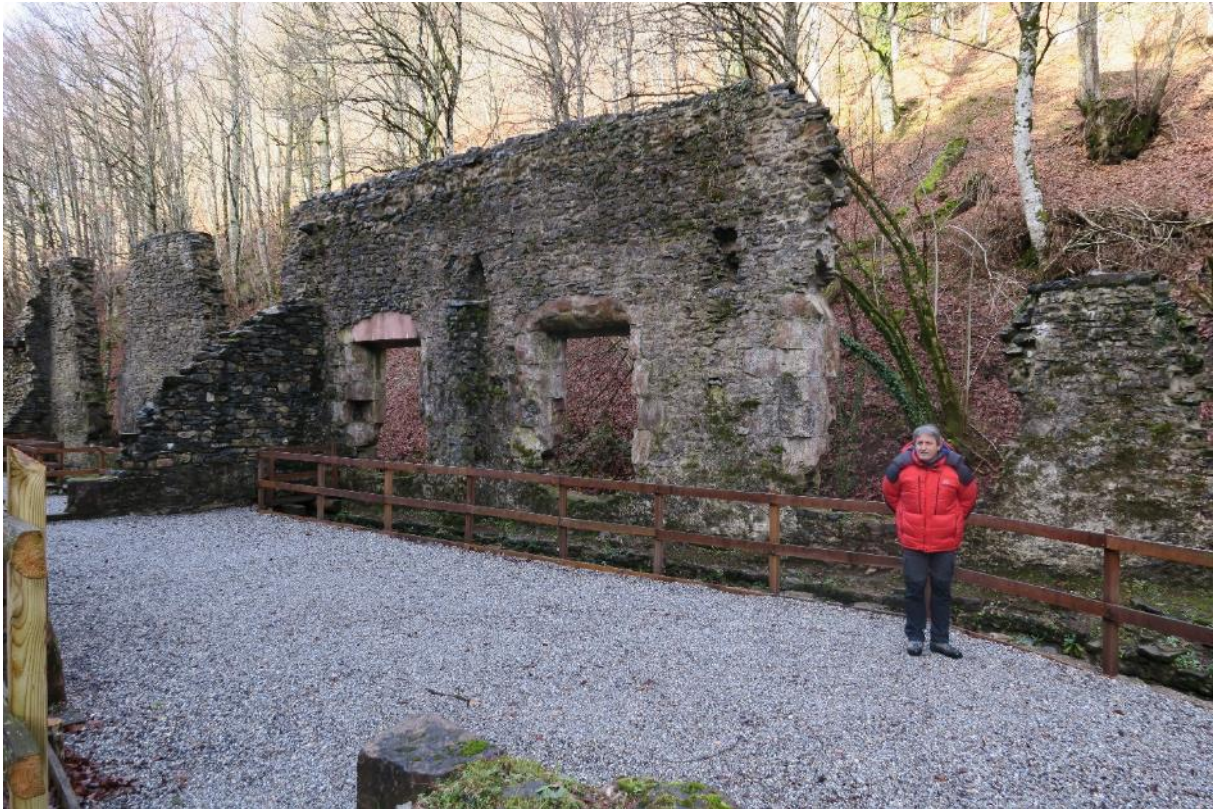
*Restos del taller de limpieza y reconocimiento de municiones por cuyo interior discurre el canal de hornos y que conserva gran parte del muro exterior de cierre hacia el río con grandes vanos de ventilación e iluminación.*
