## REPARACIÓN DE DAÑOS POR INUNDACIONES DE MAYO DE 2023 EN BERA

MEMORIA DE REPARACIÓN DE DAÑOS POR INUNDACIONES DE MAYO DE 2023 DE BERA

Con esta memoria técnica el Ayuntamiento de Bera pretende recoger el conjunto de daños ocasionados por las fuertes precipitaciones de mayo de 2023 tanto los ejecutados por vía de emergencia en el marco del Plan de Infraestructuras Locales del Departamento de Cohesión Territorial del Gobierno de Navarra como los que quedan por ejecutar.

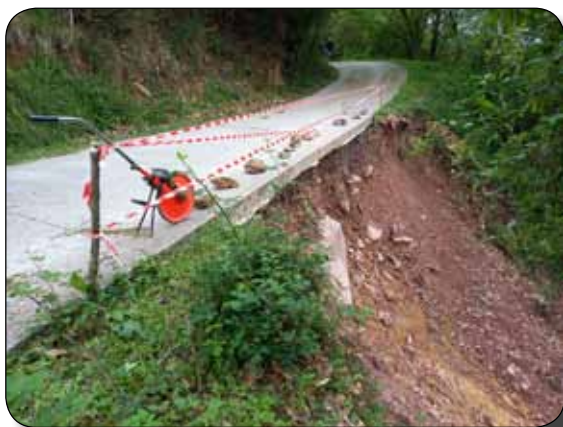
A 120 m antes del final del tramo pavimentado se produjo un colapso del talud del terraplén a lo largo de 13 metros lineales (607658-4794461 m) como consecuencia de la afluencia a este punto de un considerable volumen de escorrentía superficial que lo saturó y lo hizo susceptible de desplazamiento por gravedad. El lecho rocoso se compone de un coluvión de tierra y bloques de areniscas rojas que descansa sobre un lecho más íntegro compuesto por flysh.

Larratxen Borda. Derrame del terraplén

- Excavación de zanja de anclaje con una contrapendiente de 6H:1V y levante de muro de escollera con piedra caliza colocada con pinza hidráulica y nutrida con hormigón en masa HM20 de 13 m de longitud, 5,8 m de altura media y 1,8 m de espesor medio, lo que totaliza 135,72 m<sup>3</sup> de muro.

- Aportación de base granular con zahorras ZA40 sobre la coronación de la escollera en un espesor de unos 10 cm. La superficie revestida queda delimitada por 14 m de longitud y 1,13 m de anchura media (1,58 m<sup>3</sup>).

- Construcción de pavimento de hormigón HF 3,5 N/mm<sup>2</sup> armado con mallazo de acero electrosoldado 15x15x0,8 cm y 17 cm de espesor promedio sobre el revestimiento anterior arriostrado a la losa actual mediante la inserción de esperas de acero B500T de 16 mm de diámetro de 50 cm de longitud un mínimo de 20 cm cada 50 cm. El volumen vertido ha sido de 2,68 m<sup>3</sup>.

- Instalación de barrera de seguridad semirrígida tipo BL.ID-N2/R1 arriostrada al pavimento anterior mediante pletinas y tacos metálicos en 16,4 metros lineales, incluso terminales en sus extremos.

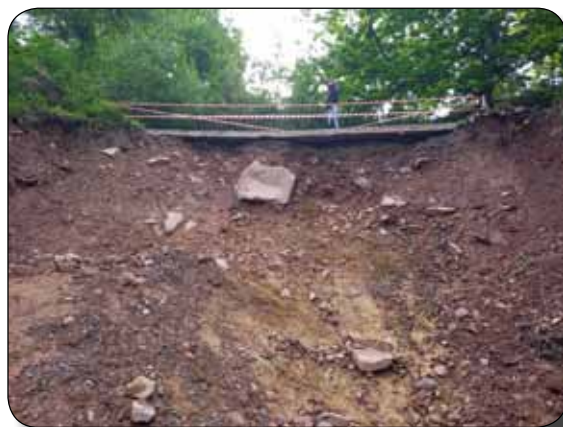
El pavimento de hormigón en masa, construido en 2018, no sufrió daños aunque presenta un descalzamiento de hasta medio metro de profundidad.

Larratxen Borda. Detalle del talud resultante y magnitud del descalzamiento

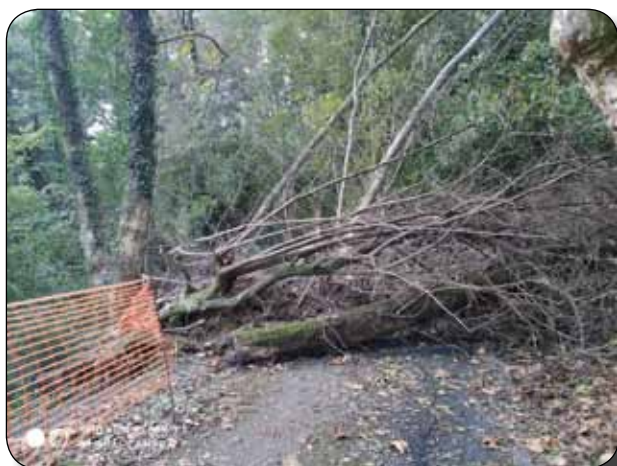
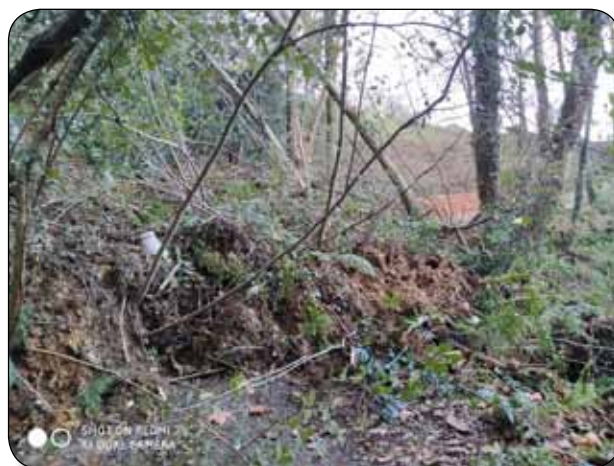
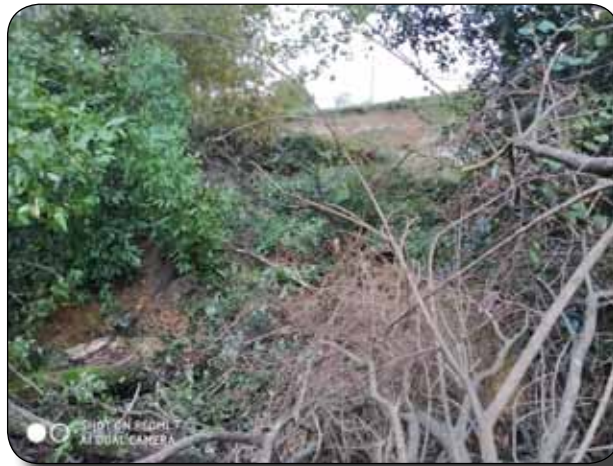
El camino vecinal que se dirige al camino Eguri (Barrio Suspelttiki) sufrió un deslizamiento en masa de su talud de terraplén que remontó una considerable altura depositando un importante volumen de restos vegetales, tierras y rocas sobre su calzada y aguas abajo de ésta. El cuerpo del camino presentaba indicios de inestabilidad estructural.

- Tala controlada de arbolado, retirada de vegetación y de tierras desprendidas con traslado a vertedero de residuos inertes.
- Demolición de firme asfáltico en 143 m<sup>2</sup>, incluso traslado a gestor de residuos.
- Excavación en desmonte del talud resultante, del cuerpo del camino y del emplazamiento de las escolleras (845,19 m<sup>3</sup>).
- Construcción de escolleras hormigonadas (270,56 m<sup>3</sup>) en el cuerpo del camino como en seco (138,78 m<sup>3</sup>) en el talud de desmonte.
- Construcción de base granular con zahorras artificiales (18,63 m<sup>3</sup>)
- Construcción de pavimento de hormigón de 18 cm de espesor (141,2 m<sup>2</sup>).
- Construcción de cuneta rodable de hormigón en 32 ml.
- Instalación de barrera de seguridad de acero galvanizado revestida con madera en 30 ml.

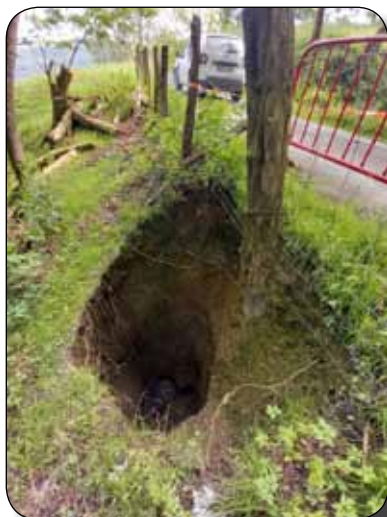
En este momento se han ejecutado trabajos de reparación solamente en Suspelttiki 1. En este punto se recogen las aguas de las cunetas de dos tramos de caminos vecinales que se encuentran a cota más elevada pues confluyen en una arqueta y un paso de agua las traslada hacia la misma. Tras un corto recorrido alcanzan el vial donde se encuentra la conducción dañada. En este punto el vial es prácticamente llano. Su boca de aguas arriba apenas se apreciaba por depósitos de tierras y restos vegetales mientras que la inferior tenía varios caños, no menos de tres unidades, fracturados y con tierras sobre los mismos. El agujero generado tenía una profundidad de unos 5 m y el firme asfáltico estaba acusando fracturas en superficie por subsidencia del terraplén.

Suspelttiki 1. Agujero generado en el terraplén

- Serrado y demolición completa de 15 ml del pavimento asfáltico (46,2 m<sup>2</sup>).
- Excavación del cuerpo del camino hasta alcanzar el lecho del paso de agua sobre. Carga sobre camión basculante y traslado a vertedero de residuos inertes (260 m<sup>3</sup>).

- Construcción de una conducción compuesta por cuatro caños de hormigón armado con cierre en campana de 800 mm de diámetro interior
- Construcción de un cuerpo de escollera en seco para estabilizar el terraplén de forma que abrace el nuevo paso de agua y otro aguas arriba que ejerce de contención y embocadura del mismo con aportación simultánea de áridos gruesos (piedra de voladura) recomponiendo el cuerpo del camino y alcanzar su cota precedente. La escollera de aguas abajo tiene unas dimensiones de 4,3 m de longitud media, 3,5 m de altura media y 1,5 de espesor medio (11,88 m<sup>3</sup>). La de aguas arriba tiene 7,14 m de longitud por 1,9 m de altura y 1,3 de espesor (9,28 m<sup>3</sup>). tendrá unas dimensiones de 5 m de longitud por 5 m de altura media por 1,75 m de espesor medio (2 m en la base y 1,5 m en coronación) alcanzando 43,75 m<sup>3</sup>. El volumen de relleno con voladura alcanzó los 202 m<sup>3</sup> compactándose en tongadas sucesivas de 30 cm.

- Construcción de una base granular de regularización con zahorras artificiales ZA40 sobre 15,4 m de longitud, 4 m de anchura y 10 cm de espesor (6,16 m<sup>3</sup>).

- Construcción de un pavimento de hormigón armado de 3,5 m de anchura y 15 m de longitud y 17 cm de espesor (9,16 m<sup>3</sup>).
- Instalación de barrera de seguridad semirrígida tipo BL.ID-N2/R1 de 12,4 ml sujeta con pletinas metálicas al pavimento de hormigón y provista de terminales.

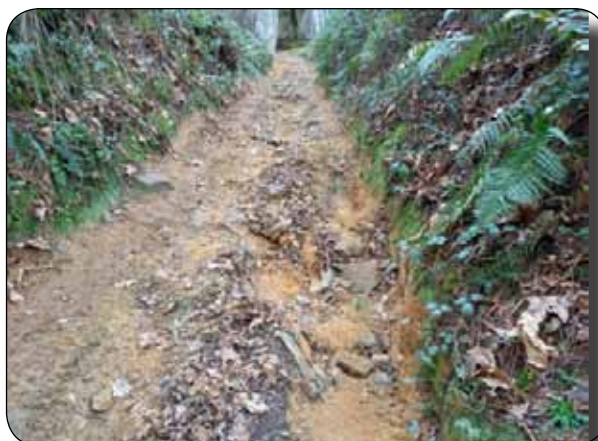
Este camino, no lejano del casco urbano de Bera hacia el Norte, discurre atrincherado a lo largo de 200 ml por lo que el aumento de caudal de la escorrentía superficial le ha ocasionado notables daños en su plataforma. Su ancho de vía útil rebasa ligeramente los 2 metros.

Esta infraestructura fue reparada tras las lluvias de diciembre de 2021 pero han vuelto a ser afectadas en las de mayo de 2023.

- Repaso con retroexcavadora provista de cazos de excavación y limpieza con redefinición de drenajes superficiales y compactación de su plataforma.

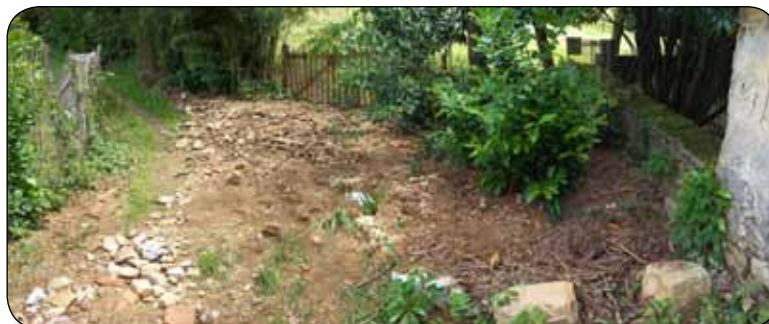
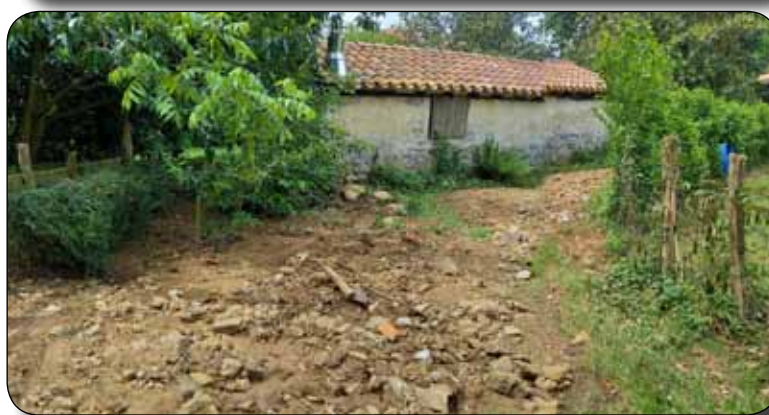
En la parte trasera de la Casa Itzea desciende en fuerte pendiente una estrecha pista que durante el episodio de fuertes lluvias ha depositado un considerable volumen de tierras y rocas tocante al muro divisorio de la finca. En este punto existe la boca de aguas arriba de un paso de agua que ha sido atascado por estos arrastres.

- Recogida y carga de los restos mediante retroexcavadora para depositarlos en dúmper de obra que los trasladará al aparcamiento de bomberos para su carga posterior a camión basculante y, de la misma forma que en el caso anterior, llevarlos a vertedero de residuos inertes

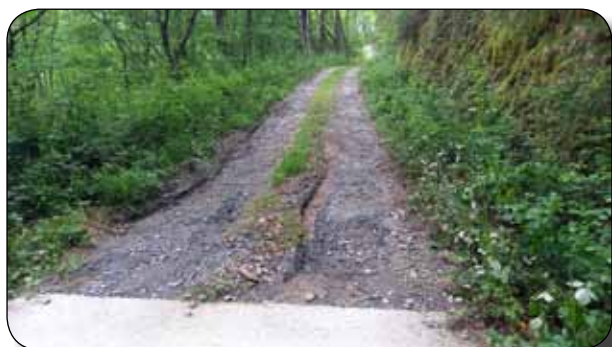
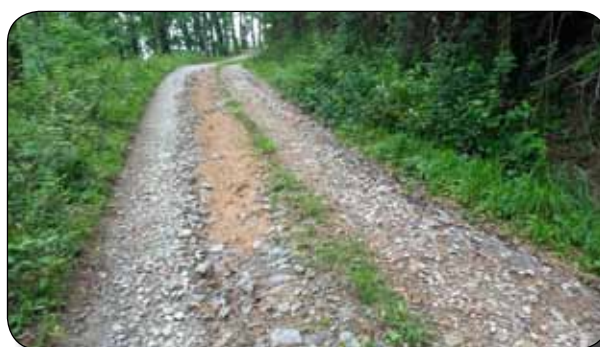
Gorostigain es una vivienda aislada que se encuentra al final de un camino vecinal que parte del comienzo del que da servicio al Barrio Xantellerreka. Tras un recorrido pavimentado con hormigón pasa a estar revestido con zahorras artificiales las cuales han sufrido severos arrastres por la fuerza de las precipitaciones (450 m).

Son numerosos los regueros y otras irregularidades que ha sufrido la calzada así como otras zonas de depósito de los áridos.

- Repaso mediante retroexcavadora de ruedas provista de cazos de excavación y limpieza con el fin de recuperar una anchura útil de 3,5 m homogeneizando sus materiales constituyentes eliminando regueros y socavones. Se incluye dar al trazado de la rasante una pendiente del 1,5 - 3 % en forma de bombeo así como la excavación de drenajes superficiales dispuestos con un ángulo de 30% respecto del eje de la vía y con un calado no menor de 20 cm para la correcta evacuación del agua de la pista. A ello seguirá una compactación a una densidad del 100% del Ensayo Próctor Normal.
- Construcción de revestimiento con zahorras artificiales de tipo ZA(40) mediante motoniveladora, en 450 ml por 3,2 m de anchura media y 12 cm de espesor (172,8 m<sup>3</sup>) con riego posterior y compactación hasta una densidad del 98% del Ensayo Próctor Modificado.

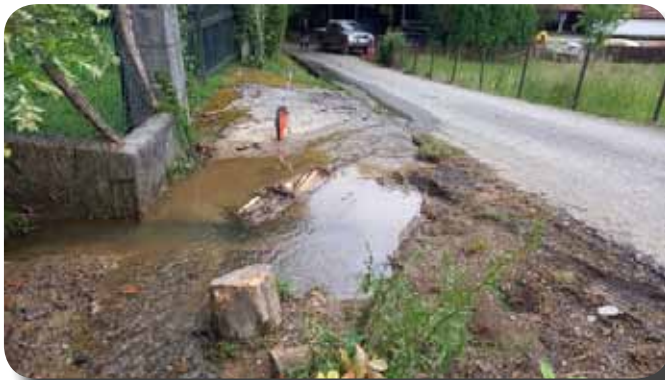
- 607060-4793970 m, código 5.) A 650 m de su inicio existe un atascamiento de un paso de agua que recogía las aguas de una microcuenca vertiente de 0,074375 km<sup>2</sup> según se muestra en el visor de la Confederación Hidrográfica del Norte.  
Este paso atravesaba en primera instancia la entrada pavimentada con hormigón a una finca, luego el camino vecinal asfaltado y, por último, una pradera hasta alcanzar Itzeko Erreka tras poco más de 40 ml de recorrido. Estaba compuesto parcialmente por tubería de hormigón pero en gran parte de su trazado se conformaba con un canal soterrado levantado con losas. Tras las inundaciones de diciembre de 2021 el paso quedó atascado y no ha sido hasta primeros de mayo de 2023 que se intentó su liberación con camiones cisternas pero ha sido del todo imposible.

Xantelerreka. Conducción atascada

- Desalojo de restos acumulados sobre la boca de aguas arriba del paso actual y traslado a vertedero
- Serrado de una banda de 9 ml y 0,70 cm de anchura en el pavimento de hormigón en masa y de 3 ml en tierras con excavación de su lecho hasta obtener un perfil adecuado para tomar contacto con la cuneta.

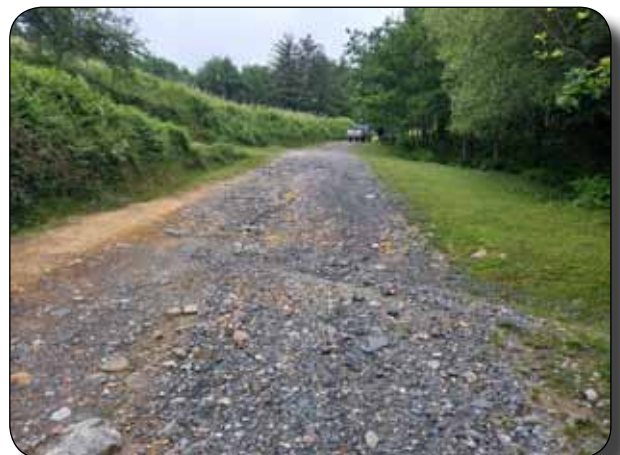
Esta importante pista forestal principal cuenta con un corto tramo de 90 metros lineales que por su pendiente ha sufrido severos arrastres y alteraciones en su rasante por la escorrentía que dificultan el tránsito considerablemente.

- Repaso mediante retroexcavadora de ruedas con el fin de recuperar una anchura útil de 3,5 m homogeneizando sus materiales constituyentes eliminando regueros y socavones. Se imprimirá a la rasante una pendiente del 1,5 - 3 % a favor del terraplén y se redefinirán los drenajes superficiales existentes para la correcta evacuación de la escorrentía. A ello seguirá una compactación a una densidad del 100% del Ensayo Próctor Normal.

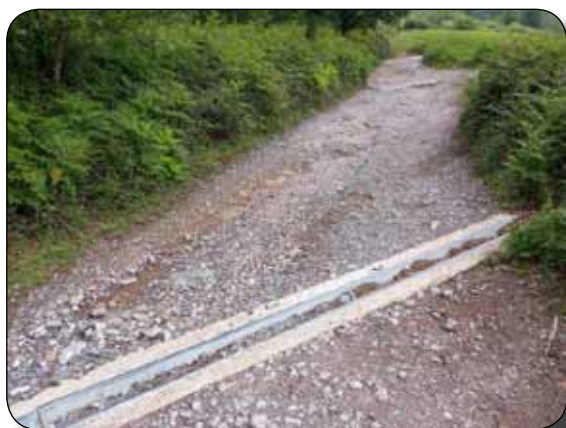
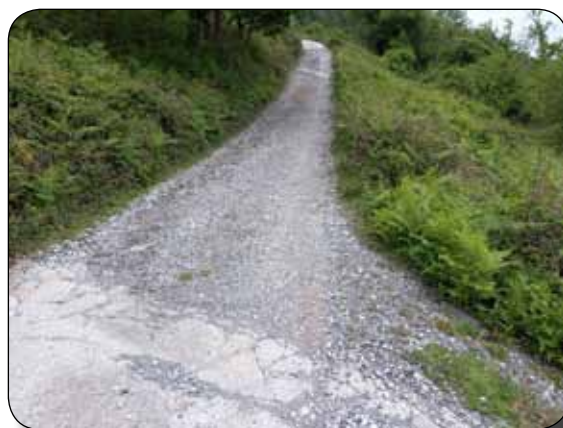
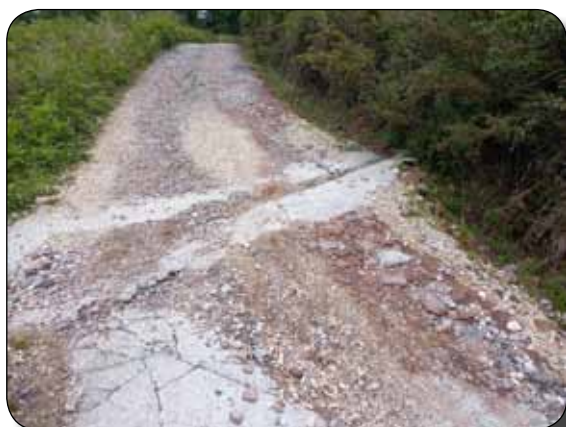
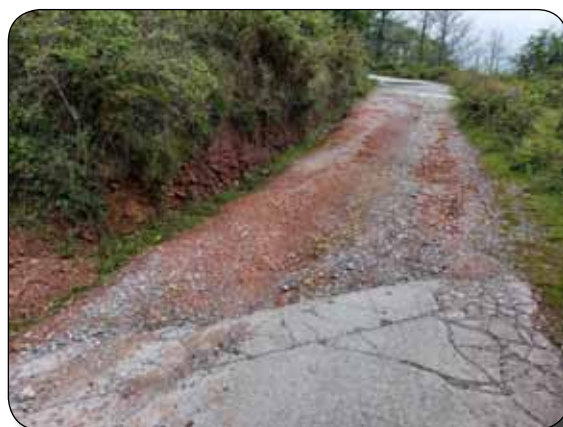
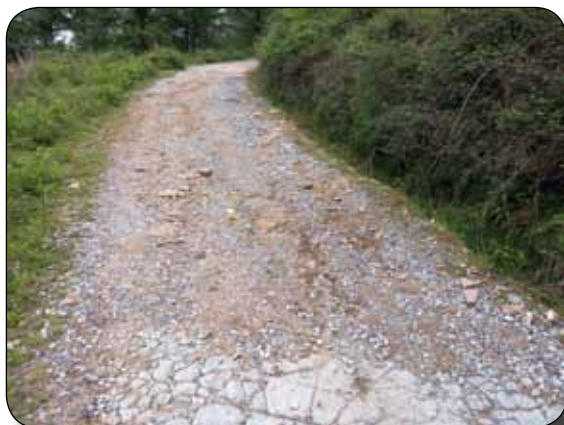
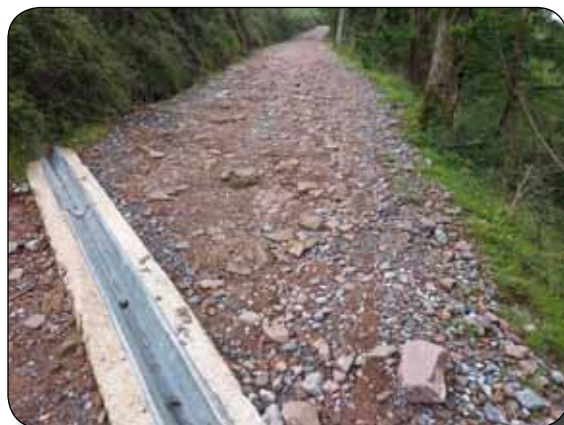
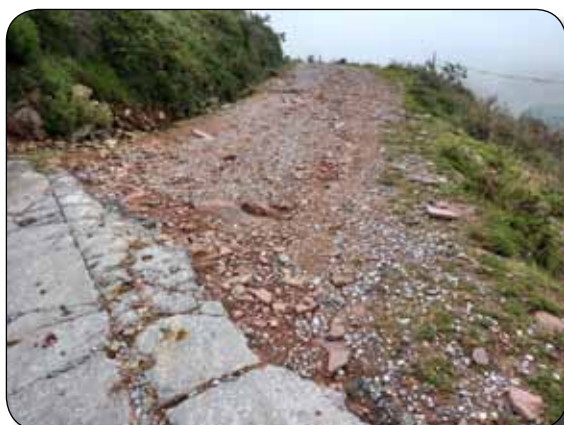
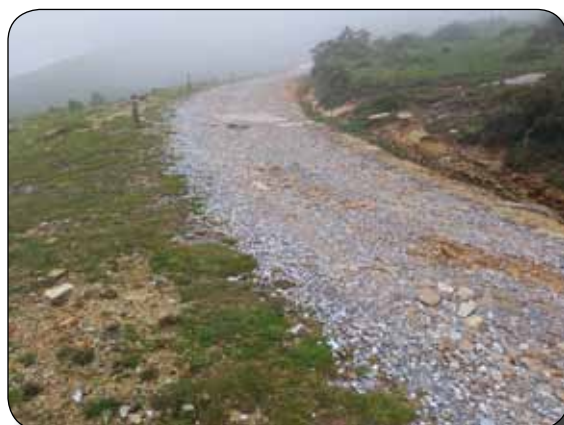
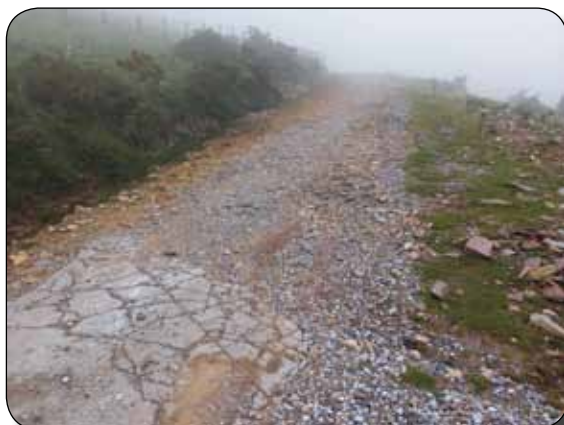
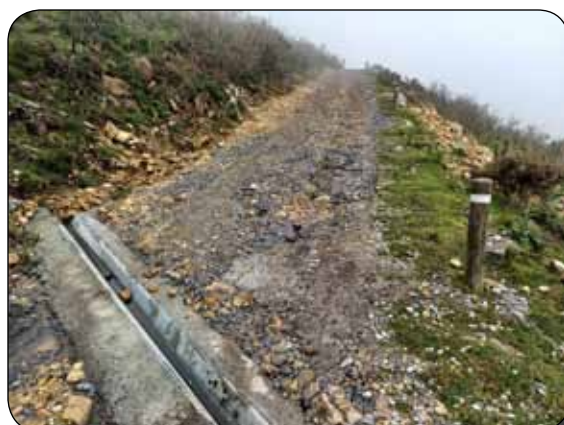
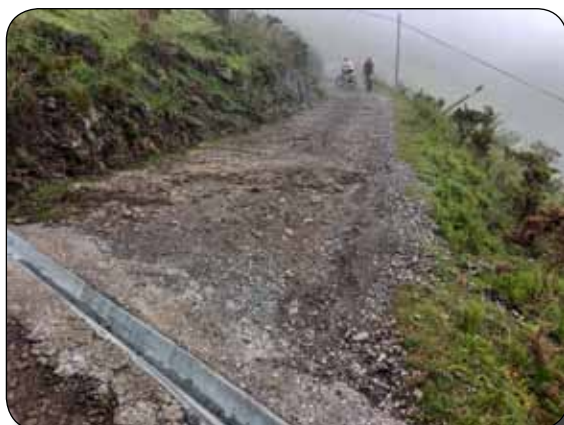
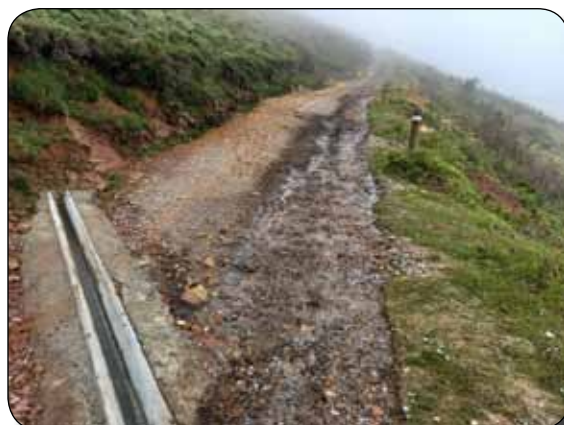
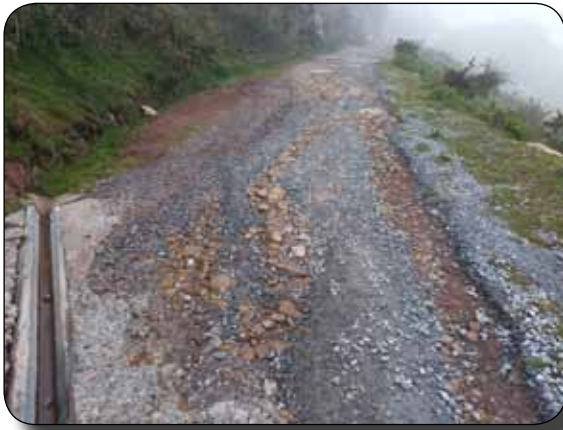
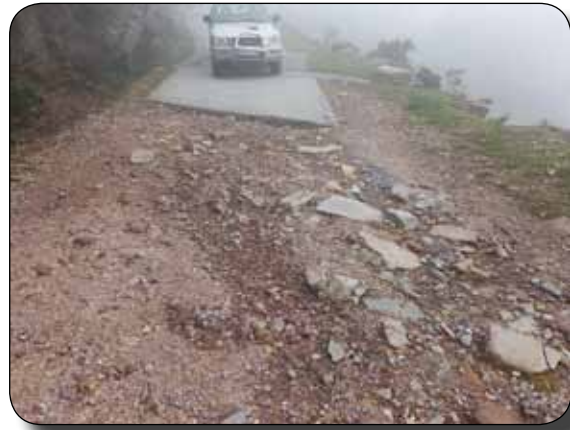
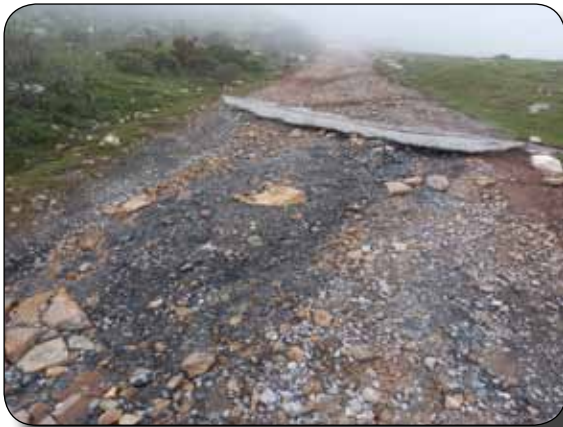
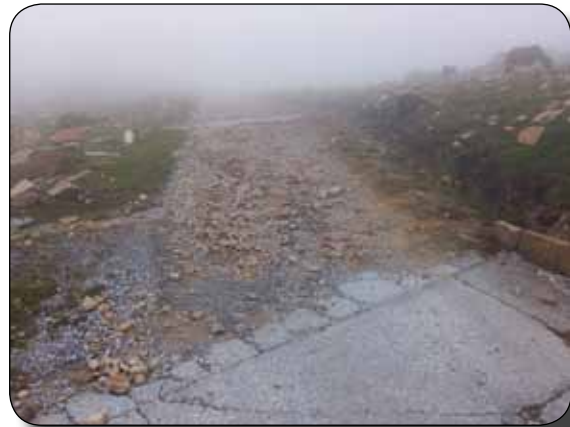
El cúmulo tormentoso de mayo de 2023 parece que estacionó sobre este macizo descargando un importante caudal de precipitaciones que han alterado la práctica totalidad de la vía no revestida. De los 11 tramos identificados tres de ellos muestran afectaciones parciales (Larun 6, 8 y 9). La fracción fina de la calzada prácticamente ha desaparecido y la presencia de regueros y bloques dificulta enormemente el tránsito.

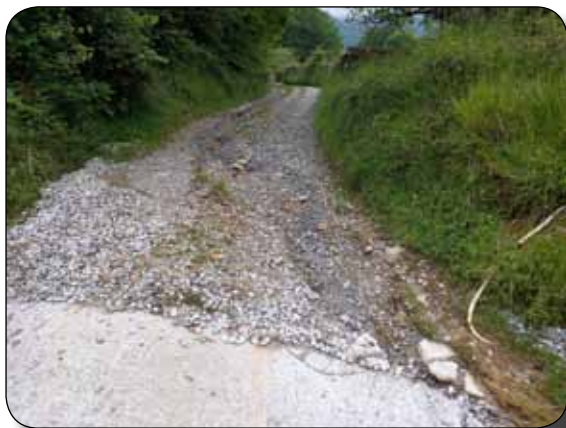
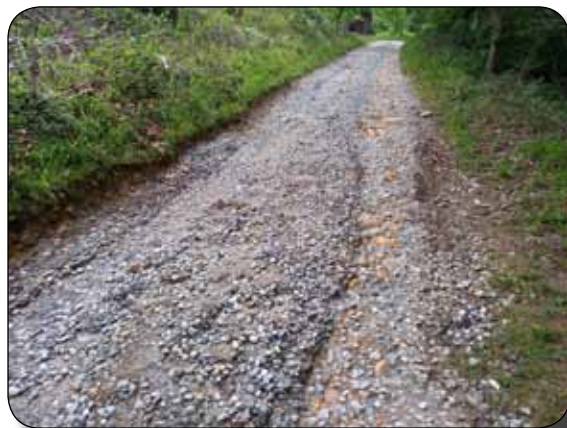
Desde el Caserío Maletenea del Barrio Kaule parte una vía forestal hacia el norte en rampa que estaba revestida con zahorras artificiales y que como consecuencia de la fuerte escorrentía superficial provocada por las lluvias de la madrugada del 20 de mayo de 2023 sufrieron severos arrastres hacia la pista hormigonada que da acceso a la citada vivienda. Las afecciones se extienden a lo largo de 370 ml.

- Repaso previo con retroexcavadora de ruedas para regularizar la calzada y redefinir los drenajes superficiales existentes.
- Aportación puntual de zahorras artificiales de tipo ZA40 complementando las que ya existen en una partida alzada de 50 m<sup>3</sup> en una capa final no menor de 10 cm.

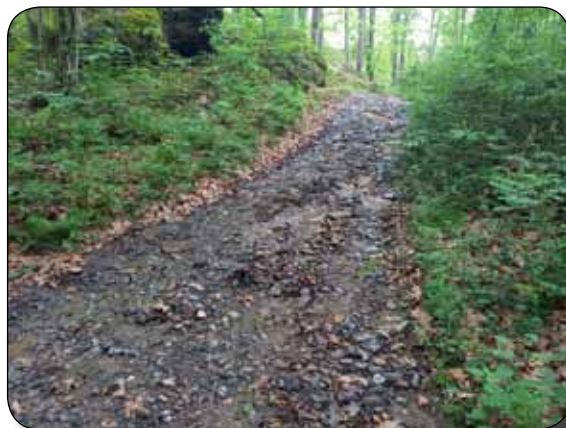
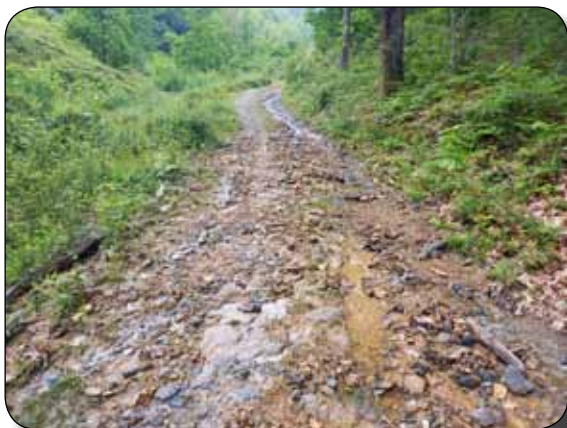
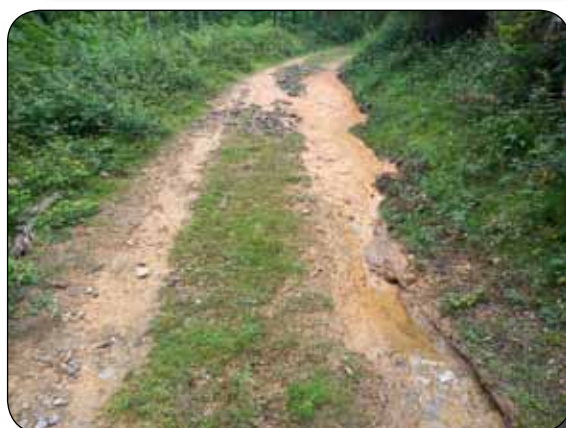
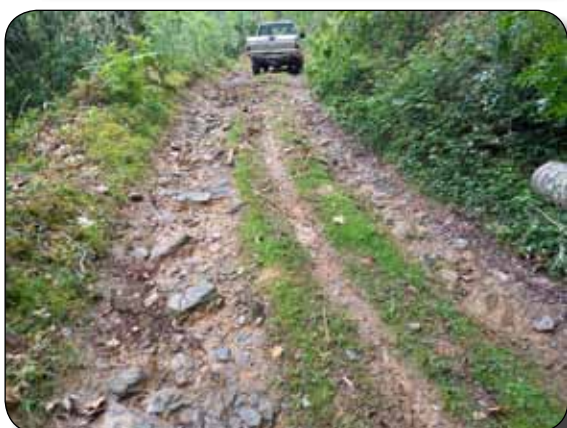
Las fuertes precipitaciones le han provocado una pérdida de su fracción fina con la consecuente aparición de elementos gruesos, la generación de regueros de notable calado y en definitiva un incremento notable de la dificultad para el tránsito rodado de todoterrenos.

- Repaso con retroexcavadora de ruedas para regularizar los materiales constituyentes de la calzada, redefinir los drenajes superficiales existentes y estabilizarla mediante pasadas de vibrocompactador hasta alcanzar el 100% del Ensayo Próctor Normal.

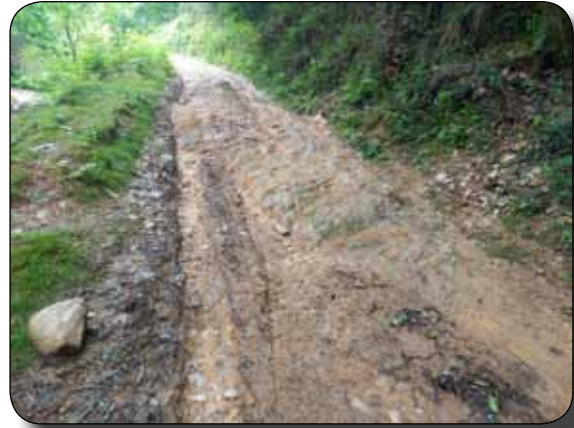
Como la pista Bordako Erreka carece de revestimiento y sólo dispone de drenajes superficiales para derivar la escorrentía superficial. A pesar de ello las fuertes precipitaciones han alterado notablemente su calzada del mismo modo al descrito en el apartado anterior.

- Repaso similar al descrito en Bordako Erreka.

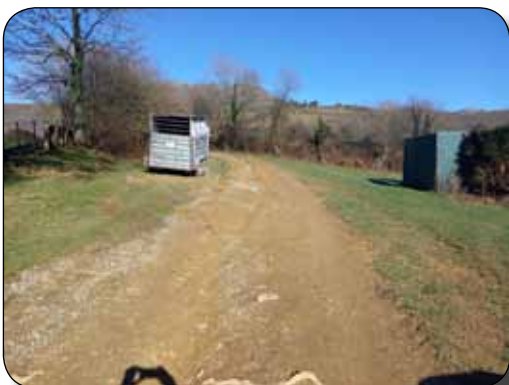
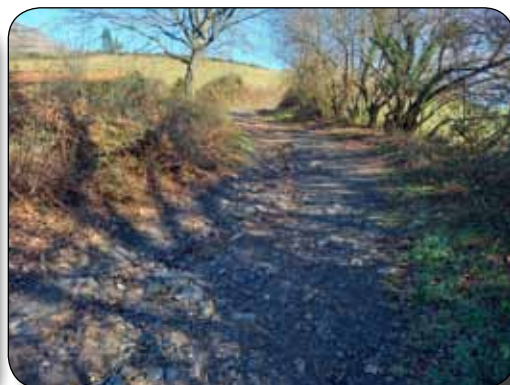
- 611021-4793147 m, código 22 (imagen izquierda). A lo largo de 120ml se han dibujado regueros.
- 610942-4793282 m, código 23 (imagen derecha). En 230 ml de longitud con alteración de la plataforma más severa que en el caso anterior en razón a su mayor pendiente.
- 610962-4793032, código 24. Foso de barrera canadiense con acumulación de materiales depositados por la escorrentía.

- Repaso en ambos tramos con retroexcavadora de ruedas para regularizar los materiales constituyentes de la calzada, redefinir los drenajes superficiales existentes y estabilizarla mediante pasadas de vibrocompactador hasta alcanzar el 100% del Ensayo Próctor Normal.

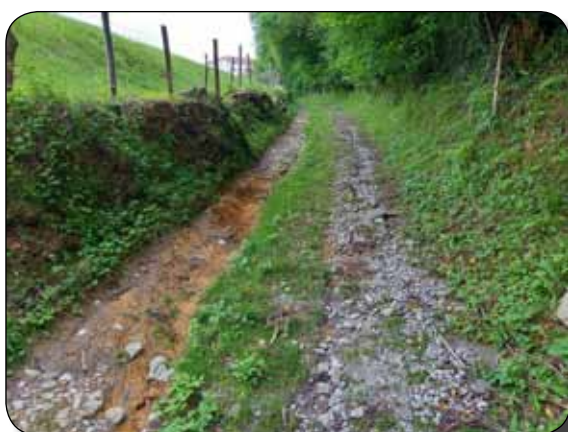
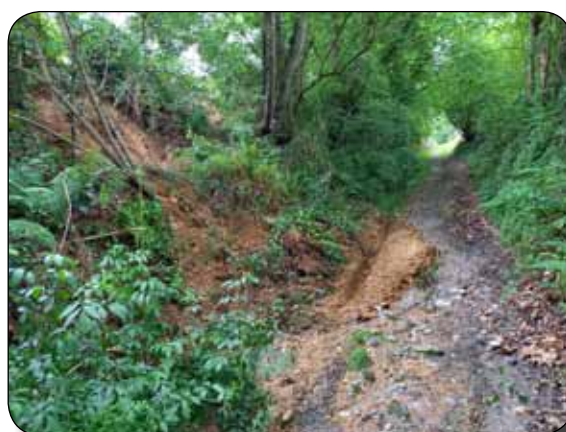
- 609514-4792887 m, código 29. Con las fuertes precipitaciones un tramo de 300 ml de este camino ha acusado arrastres en su calzada compuesta por una mezcla de materiales naturales y zahorras artificiales. Como consecuencia de ello se han generado regueros y la invasión de áridos en el camino vecinal hormigonado que accede al caserío desde la carretera Na-4452 que desde Bera alcanza el Puerto de Lizuniaga.
- 609412-4792912 m, código 29. En un punto de este camino el talud de desmonte se ha deslizado sobre la plataforma estrechando el paso.

- Repaso con retroexcavadora de ruedas de los 300 ml de camino para regularizar los materiales constituyentes de la calzada, redefinir los drenajes superficiales existentes y estabilizarla mediante pasadas de vibrocompactador.
- Despeje del desprendimiento con depósito de restos en las cercanías.

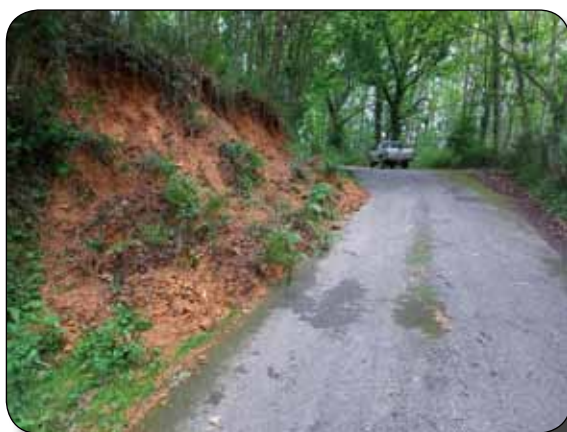
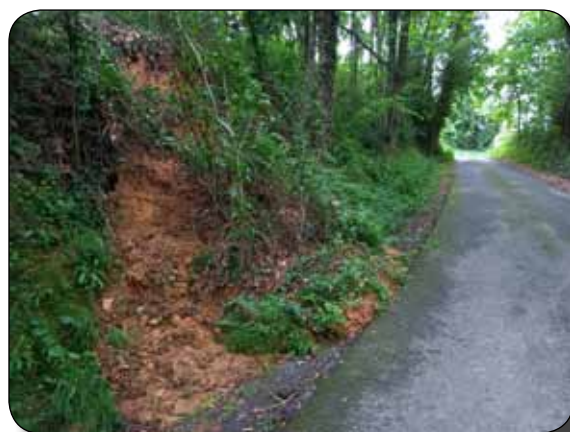
El camino vecinal principal que da servicio al Barrio Dornaku ha sido afectado en forma dos desprendimientos muy próximos entre sí como muestran las imágenes siguientes.

- Excavación de los depósitos con retroexcavadora de ruedas con perfilado del talud de desmante a una pendiente autoestable y carga sobre cama de camión basculante que los trasladará a vertedero de residuos inertes.

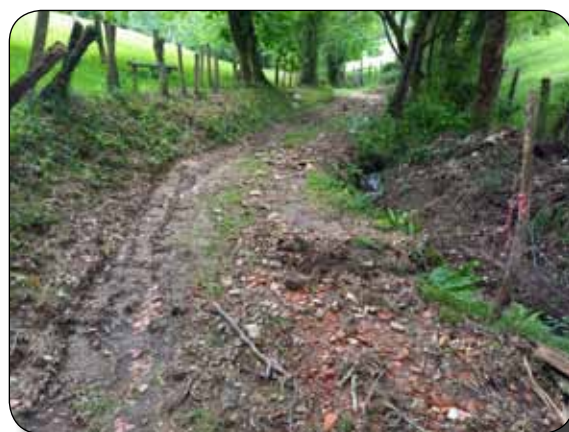
Este caso es similar al de Juanteneko Borda puesto que también fue afectado en las inundaciones de diciembre de 2021, reparado y ahora ha sido nuevamente afectado. Se trata de una estrecha pista que recorre paralelamente Suspela Erreka por su margen derecha a lo largo de 120 ml hasta alcanzar un cruce. La regata se desbordó en varios puntos alterando su calzada y perdiendo fracción fina.

- Se escarificará de nuevo la plataforma de la vía para homogeneizar sus materiales constituyentes mediante miniretroexcavadora con una redefinición de dos drenajes superficiales. Se concluirá los trabajos con su compactación.

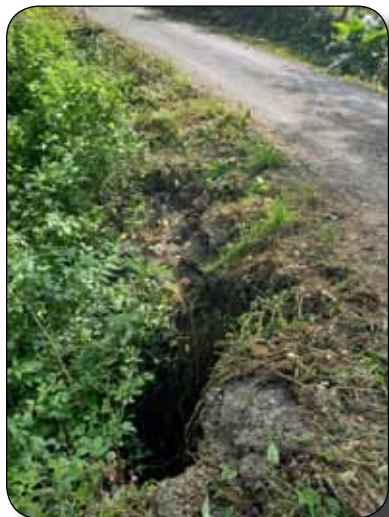
Los daños han sido similares a los de Suspelttiki 1 en el extremo inferior del paso aunque su boca de aguas arriba permanece limpia. El derrame en el terraplén presenta una altura de 4 m. En este lugar el vial dibuja una depresión a la que confluyen también las escorrentías superficiales desde ambos sentidos. Estos flujos han contribuido a saturar el terraplén contribuyendo a su colapso probablemente en la misma medida que la rotura de los caños.

Suspelttiki 2. Agujero generado en el terraplén

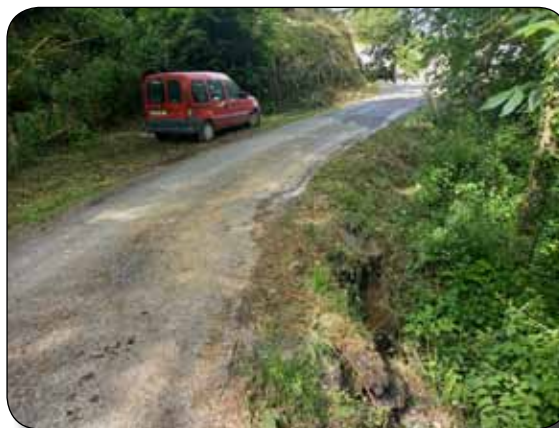
Suspelttiki 2. A la derecha se localiza el colapso

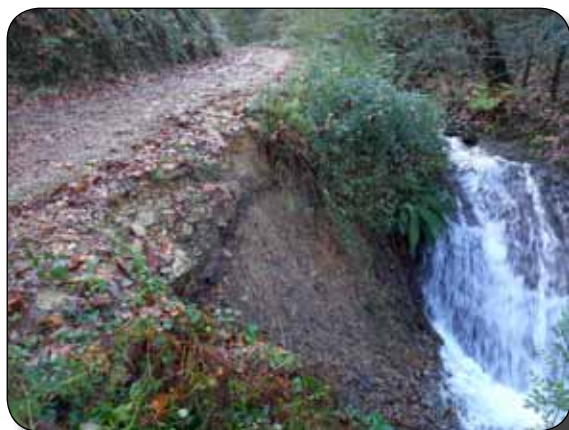
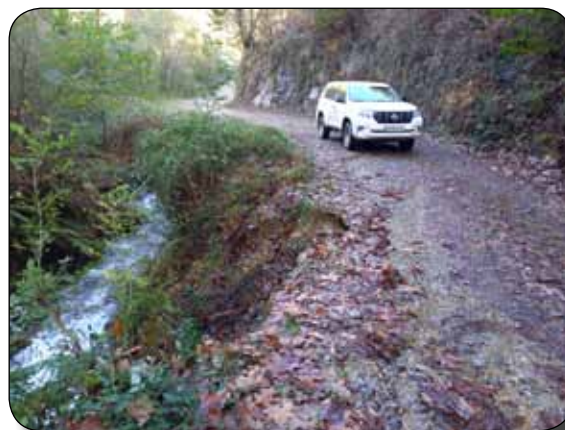
A unos 70 m de su inicio un tramo de su talud del terraplén ha colapsado por la salida de escorrentías por este punto y por la fuerza de la corriente de la regata adyacente. La longitud afectada ronda los 5 m de longitud y existe un considerable escalón que pone en riesgo a los usuarios de este vial.

- Construcción de un cuerpo de escollera de piedra caliza en seco con elementos de peso superior a los 1000 kg colocado con retroexcavadora provista de pinza hidráulica con unas dimensiones de 6 m de longitud, 3,5 m de altura media y 1,75 de espesor medio (31,5 m<sup>3</sup>).
