RESTAURACIÓN DEL PERÍMETRO OESTE DEL RECINTO AMURALLADO DE AURITZ/BURGUETE

**AURITZ/BURGUETE (NAVARRA)**

**MEMORIA**

FECHA: JULIO DE 2.025

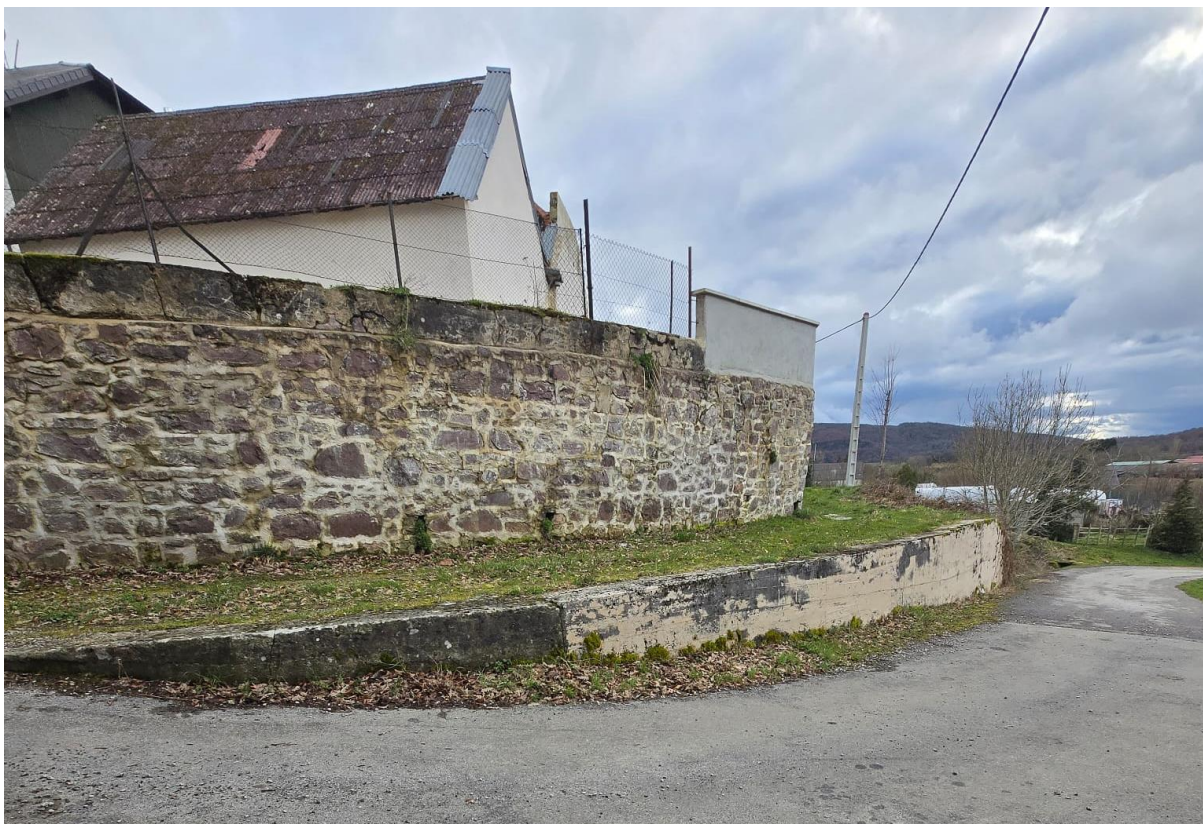
Imagen lienzo 1

Se trata del muro situado más al norte en el lado oeste. Se distinguen 3 niveles.

Sobre el muro que contiene el nivel superior, ya se ha actuado, rehabilitándolo y forrándolo con mampostería.

El muro del nivel inferior es un muro de contención de hormigón en masa. Su escasa altura hace que no se encuentre deformado.

El muro situado en el nivel superior fue restaurado en una fase anterior por lo que no se actúa sobre el mismo.

En el muro de hormigón de hormigón del nivel inferior, se propone aprovechar su directriz ya ejecutada y trasdosar con mampostería su cara externa. Además, se vaciará por la cara del terreno para posibilitar la formación de un drenaje.

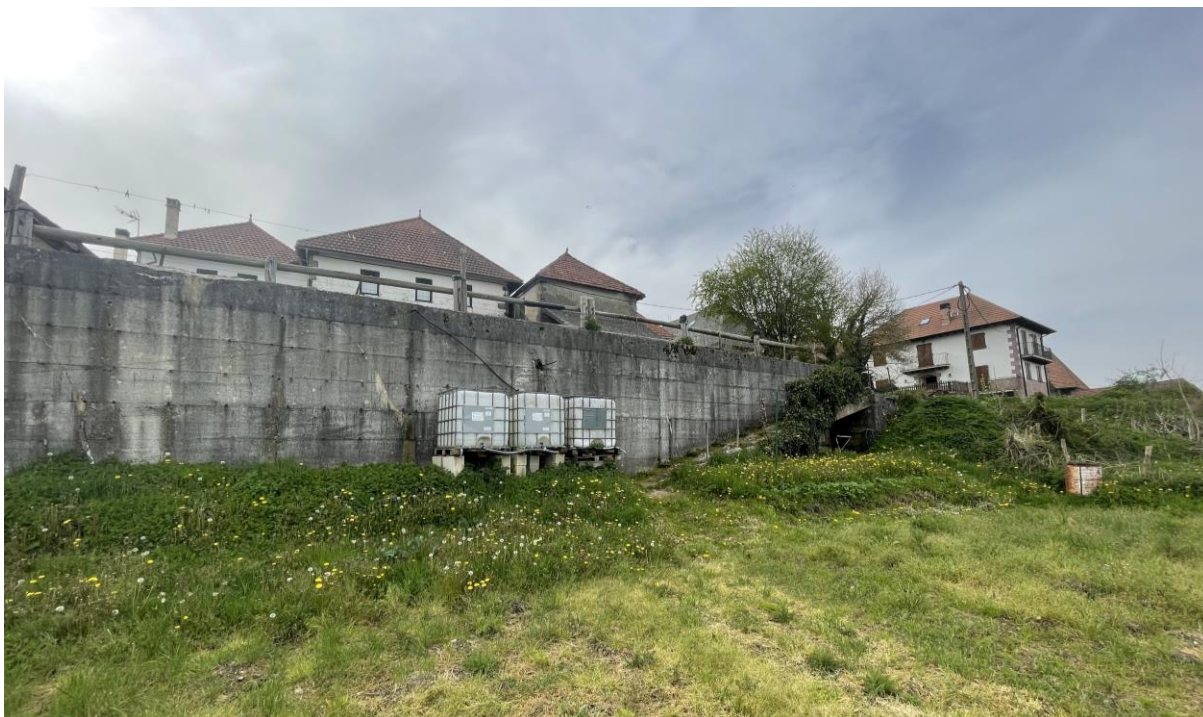
Imagen lienzo 2.

Este lienzo situado al sur del lienzo 1, está compuesto por 2 muros.

Un muro principal de hormigón en forma de L que diferencia 2 niveles, el superior de uso público, aunque poco transitado y el inferior un uso hortícola. Este muro está dotado de un vallado de madera y una rampa escalonada en el extremo sur como acceso al nivel inferior. El muro tiene una altura de 4m en su punto más alto.

El muro presenta un pandeo significativo hacia el exterior por falta de contrarresto estructural (falta de armado del hormigón) y causado por el empuje del terreno.

Muro de hormigón con pandeo. Se derriba y se sustituye por uno nuevo de hormigón ciclópeo y se reviste con mampostería.

El muro menor de mampostería se limpia y recrece.

La rampa escalonada se sustituye.

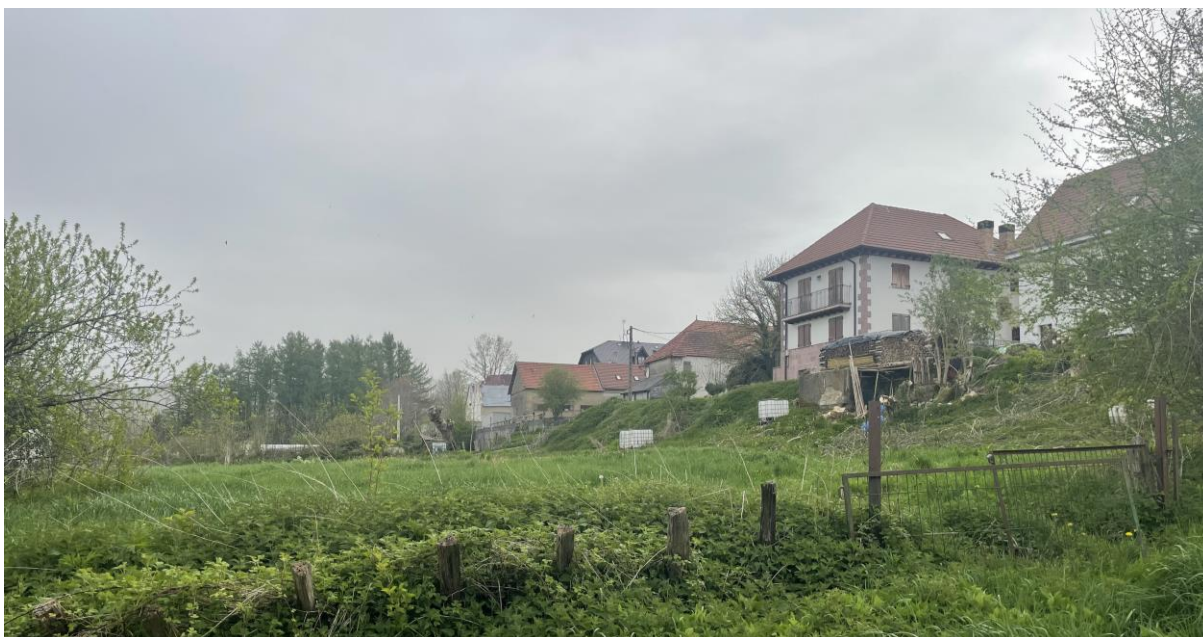
Imagen lienzo 3

Talud longitudinal de cierta altura que separa dos niveles. La superior de uso público y la inferior de uso hortícola. Talud cubierto por vegetación de aproximadamente 60m de largo por 3 de alto. Existen restos de muro de mampostería en el arranque de forma discontinua.

Se construye muro de contención con zapata armada, drenaje y revestimiento exterior de mampostería.

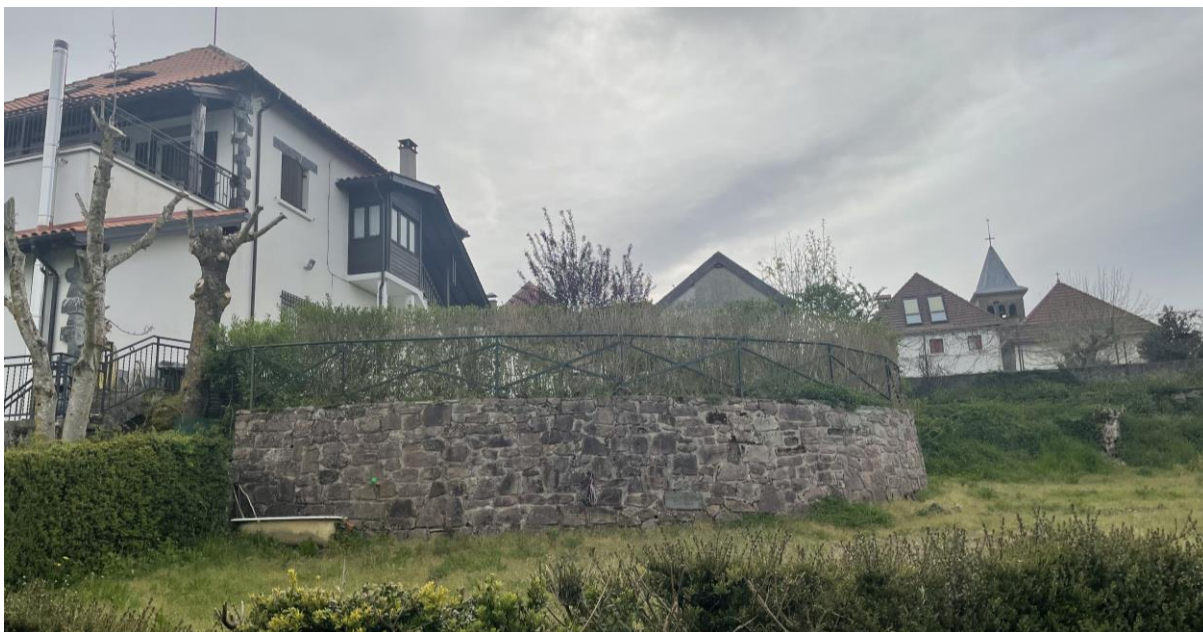
Imagen lienzo 4

Se trata de un muro curvo en su zona norte, y recto, hasta encontrarse con el camino que baja hacia calle Maiorlategia, en su zona sur. El muro de la zona curva diferencia dos terrazas, la superior parte de la parcela de la casa contigua, y la inferior de uso hortícola. Tiene una diferencia de altura de uno 1,7m.

El tramo curvo es un muro de mampostería restaurado.

En la zona recta existe un talud cubierto de vegetación en el que se asoma un muro de piedra antigua sobre el que se levanta un murete de bloques de hormigón que limita una propiedad privada en el nivel superior.

MURO 4: Muro parcialmente restaurado. Se prolonga con fábrica de hormigón y mampostería hasta cerrar el ángulo siguiendo la sección original.

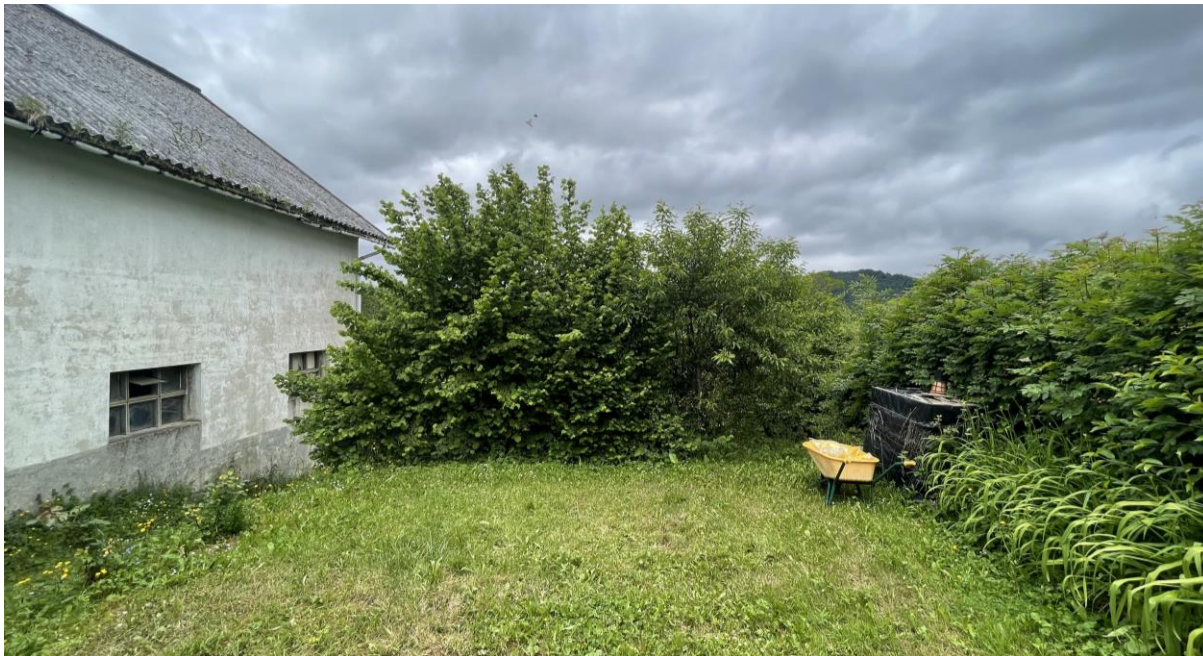
Imagen lienzo 5

Talud de escasa altura situado en finca pública, al otro lado del camino de donde termina el muro 4. Con forma de L, conforma dos terrazas dentro de una finca, donde ambas son utilizadas con fines hortícolas.

MURO 5: Talud de pequeña altura en finca privada. Se estabiliza con muro bajo de contención y acabado en mampostería.

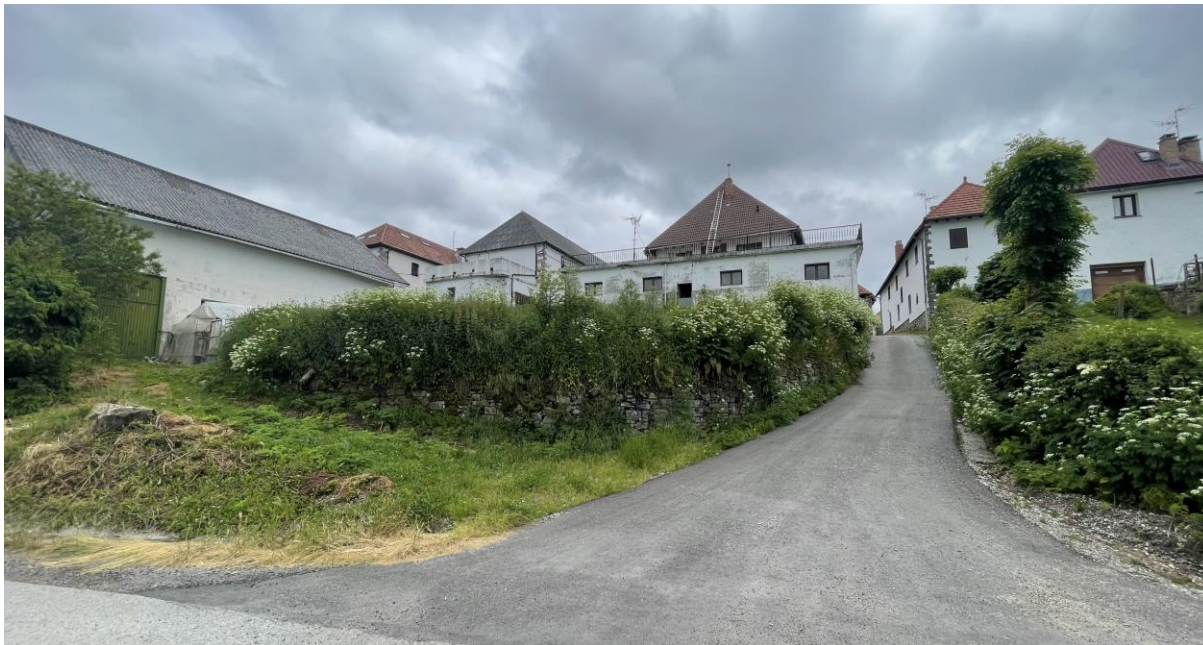
Imagen lienzo 6

Muro curvo conservado en piedra original, delimitado por un terreno público en su zona norte y una calle que baja de la calle San Nicolás hasta la Calle Maiorlategia en su parte sur. Divide dos terrazas, la superior de uso hortícola y la inferior de acceso a una pequeña nave contigua, con una diferencia de cota de hasta 2,2m. Presenta cierta estabilidad, pero tiene gran cantidad de vegetación en su parte superior.

MURO 6: Muro curvo con piedra original. Se limpia y se recrece hasta la cota de la terraza superior.

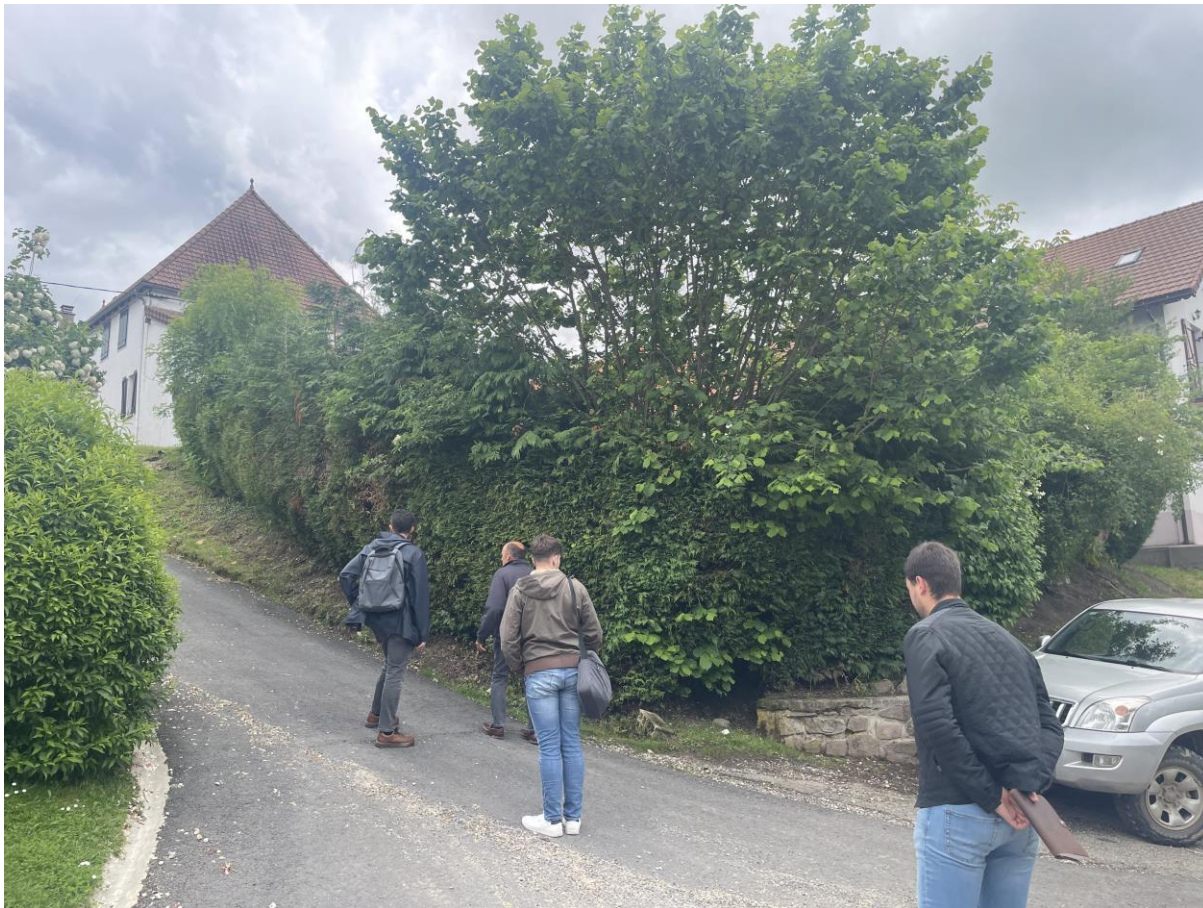
Imagen lienzo 7

Se trata de un talud de tierra situado al inicio de la cuesta que desciende desde la calle San Nicolás hasta la calle Maiorlategia. Sobre él se asienta un seto de arbustos que actúa como límite de una propiedad privada. Este talud también delimita lateralmente el camino de bajada.

En su punto más elevado, el talud alcanza una altura aproximada de 1,60 metros.

En la parte sur del talud, en la zona alta del camino, se conserva una pequeña porción de piedra original. Aunque el talud está cubierto por el seto, todavía pueden apreciarse restos de piedra bajo la vegetación. En el extremo más meridional, el mantenimiento mediante desbroce y limpieza se realiza con mayor regularidad, ya que da acceso a una pequeña nave de uso privado.

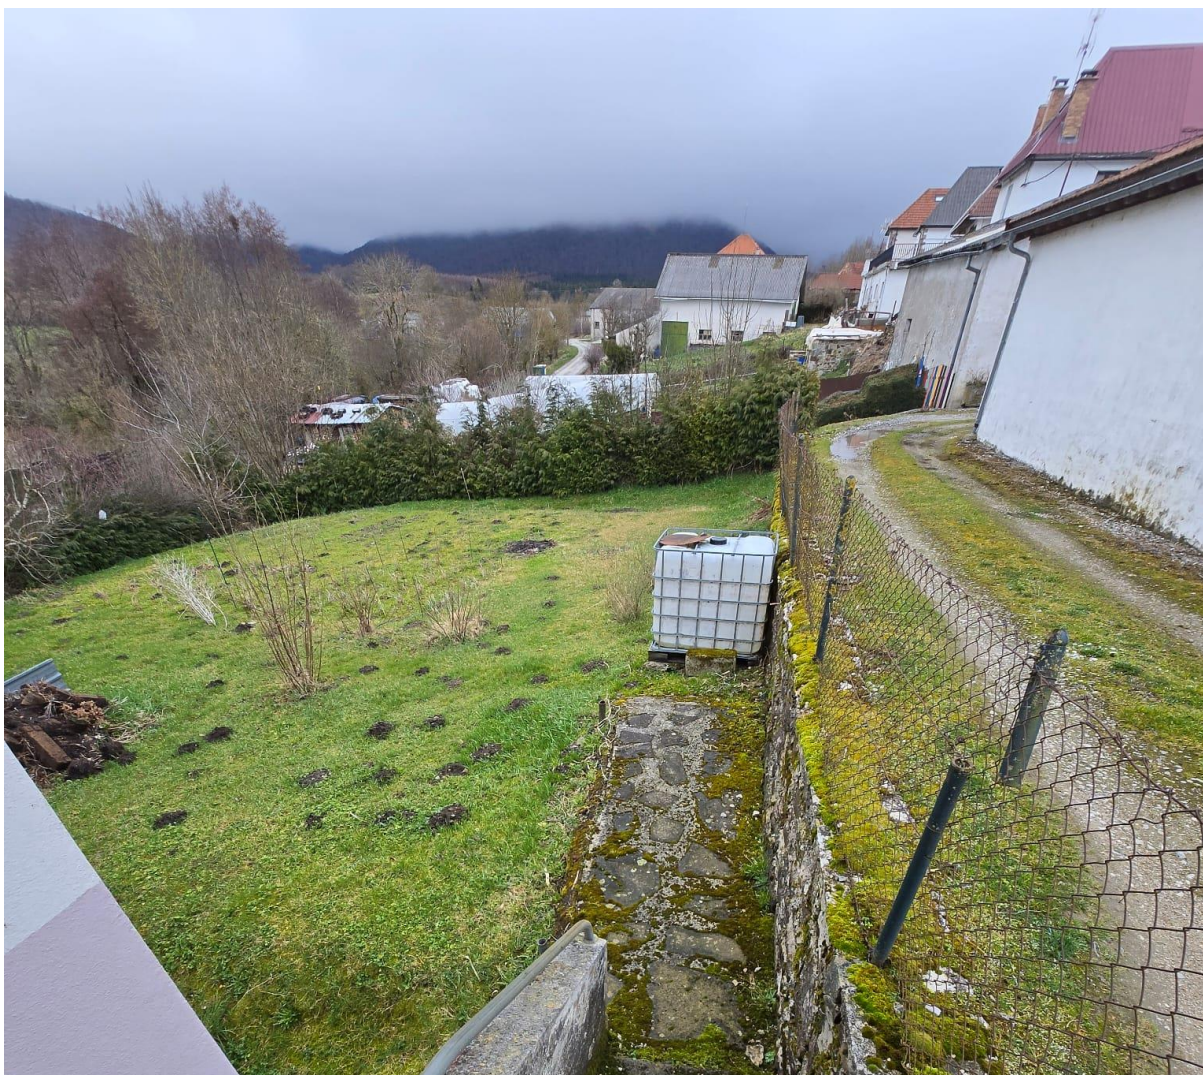
Imagen lienzo 8

Muro de mampostería con parte curvada y cierto desplome visible hacia el exterior. Ausencia de apoyo adecuado en su base. Se observa deformación del paramento y grietas en las juntas.

Separa dos niveles. El superior sirve de acceso rodado a vivienda. El inferior de uso hortícola. Existe una escalera de piedra paralela al muro que conecta ambos niveles.

MURO 8: Muro con desplome. Se proyecta la reconstrucción de un nuevo muro de hormigón ciclópeo y con revestimiento de mampostería con la misma directriz que el original.

Se sustituye la escalera que conecta ambos niveles de terrazas.

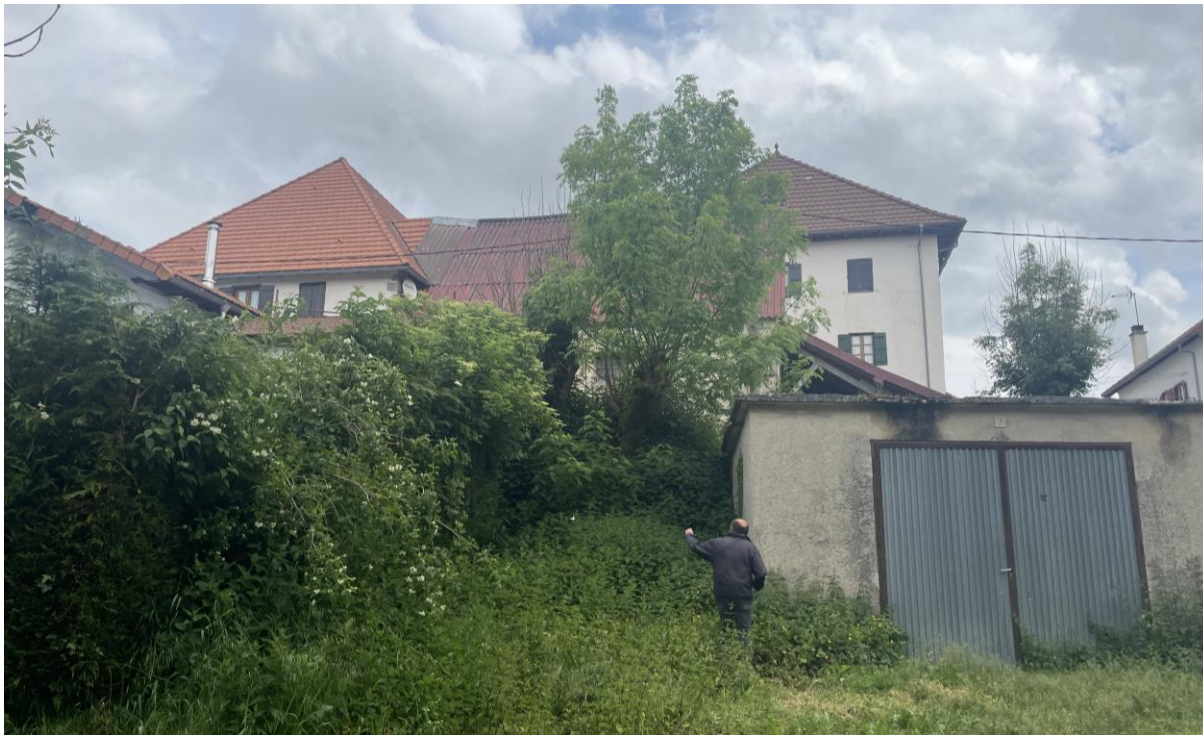
Imagen lienzo 9

Talud con restos de muro de piedra y presencia de fresnos. Se trata de un tramo corto de talud con una pendiente pronunciada, en el que se identifica el arranque de un muro de piedra parcialmente visible. Actualmente, este tramo se encuentra invadido por dos fresnos adultos cuyas raíces han desplazado y deshecho gran parte del muro original.

El muro presenta un estado de disgregación casi total, como consecuencia directa del crecimiento de los dos fresnos. A pesar de ello, se prevé la posibilidad de recuperar parte de la piedra original.

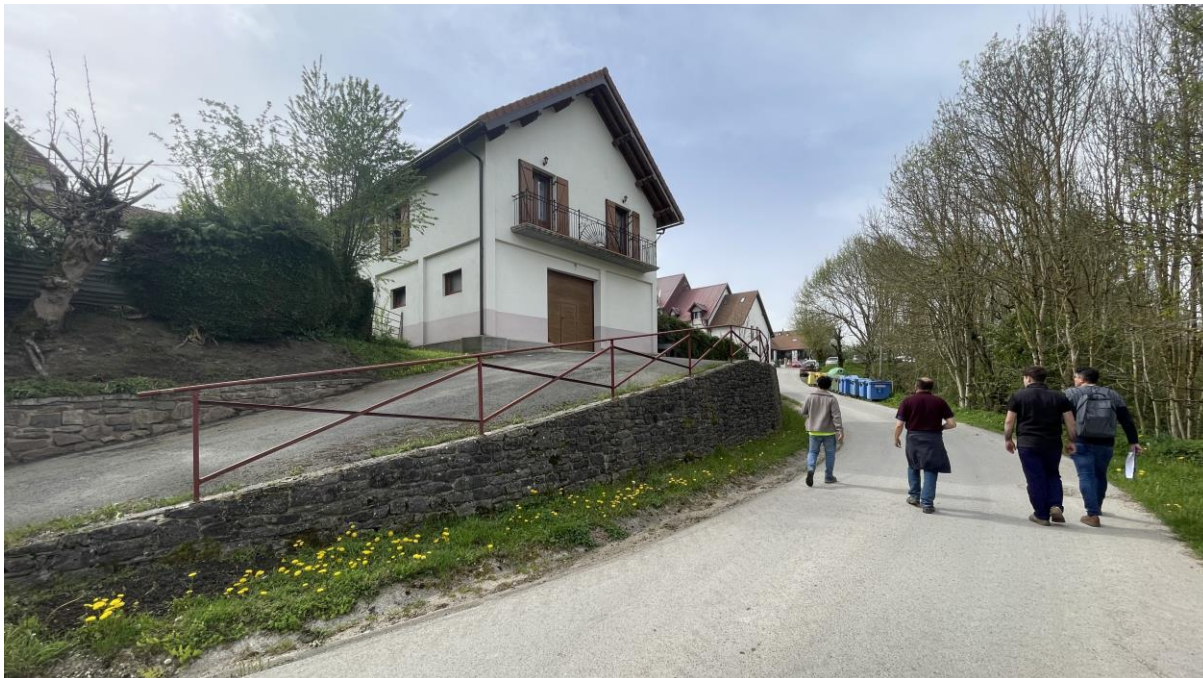
Imagen lienzo 10

Conjunto de muros de traza curva que delimitan el borde sur del recinto amurallado, adaptándose a la topografía y a los accesos existentes en la zona oeste. Su geometría responde a la necesidad de integrar los recorridos y desniveles en este sector del conjunto.

Se trata de muros que fueron objeto de una intervención previa de restauración, por lo que actualmente presentan un buen estado general de conservación.

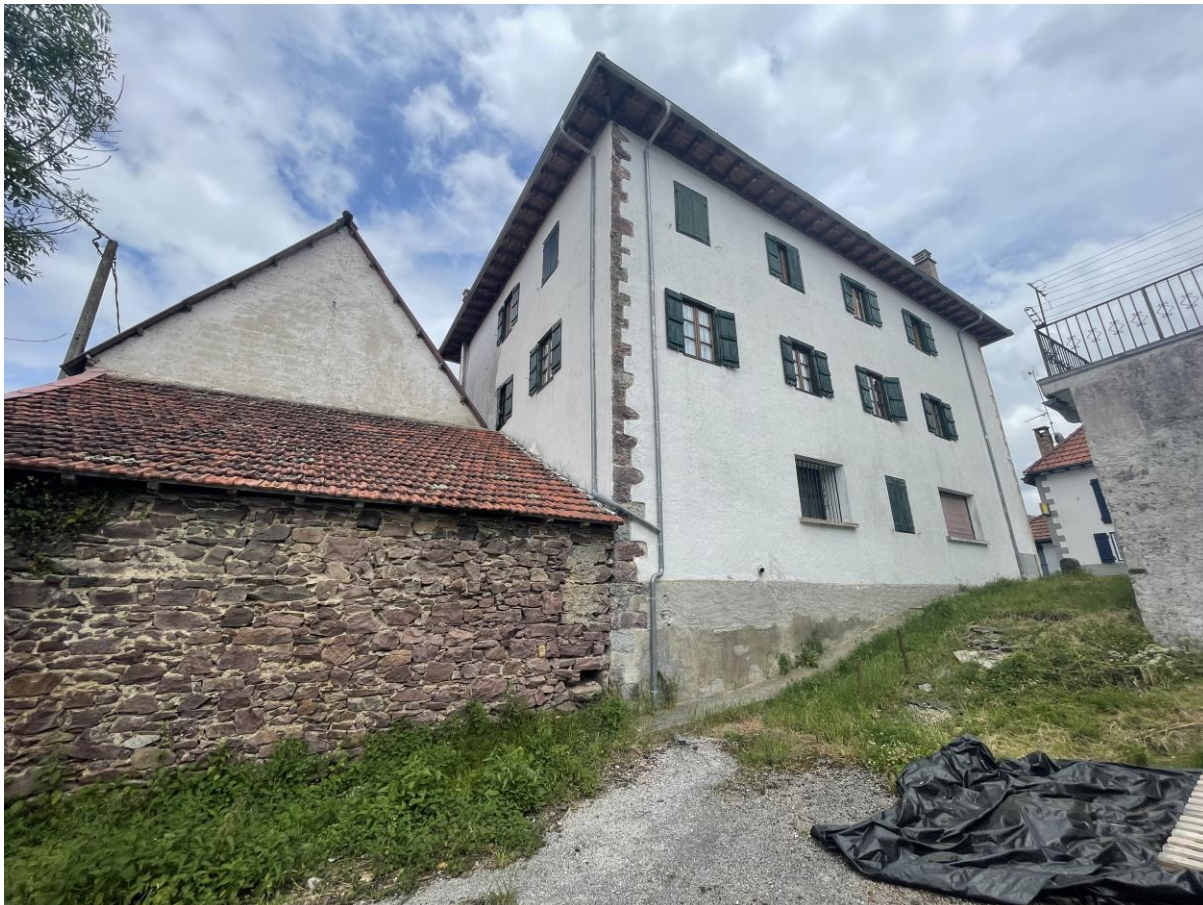
Imagen lienzo 11

Este tramo corresponde al límite sur del recinto fortificado. Durante las obras de urbanización realizadas en el entorno, se conservó un fragmento del muro original, el cual debe ser continuado en la zona de la edificación conocida como Espelosín.

El muro de piedra actualmente visible se encuentra aplomado y en parte recibido, aunque sin una sujeción completa. En la zona correspondiente a la vivienda de Espelosín, el paramento permanece enfoscado.

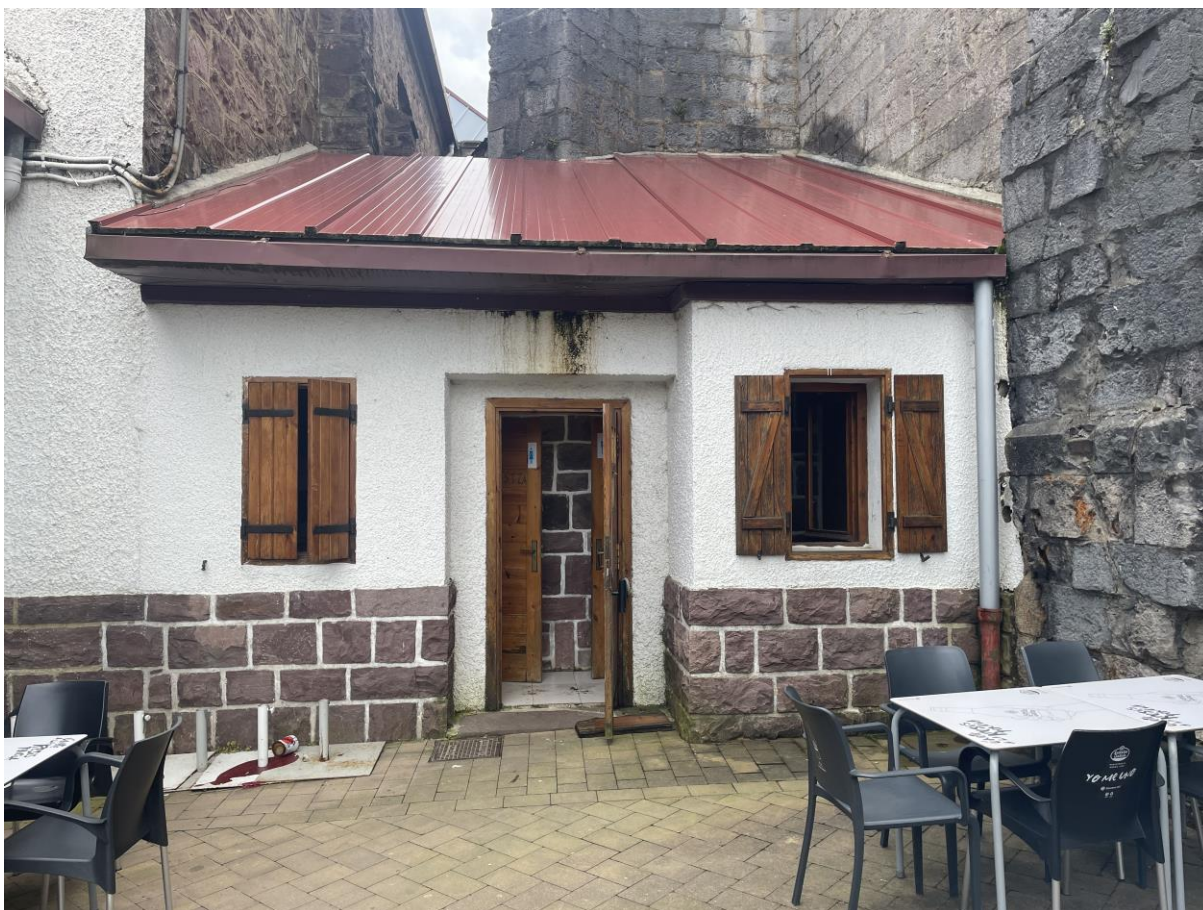
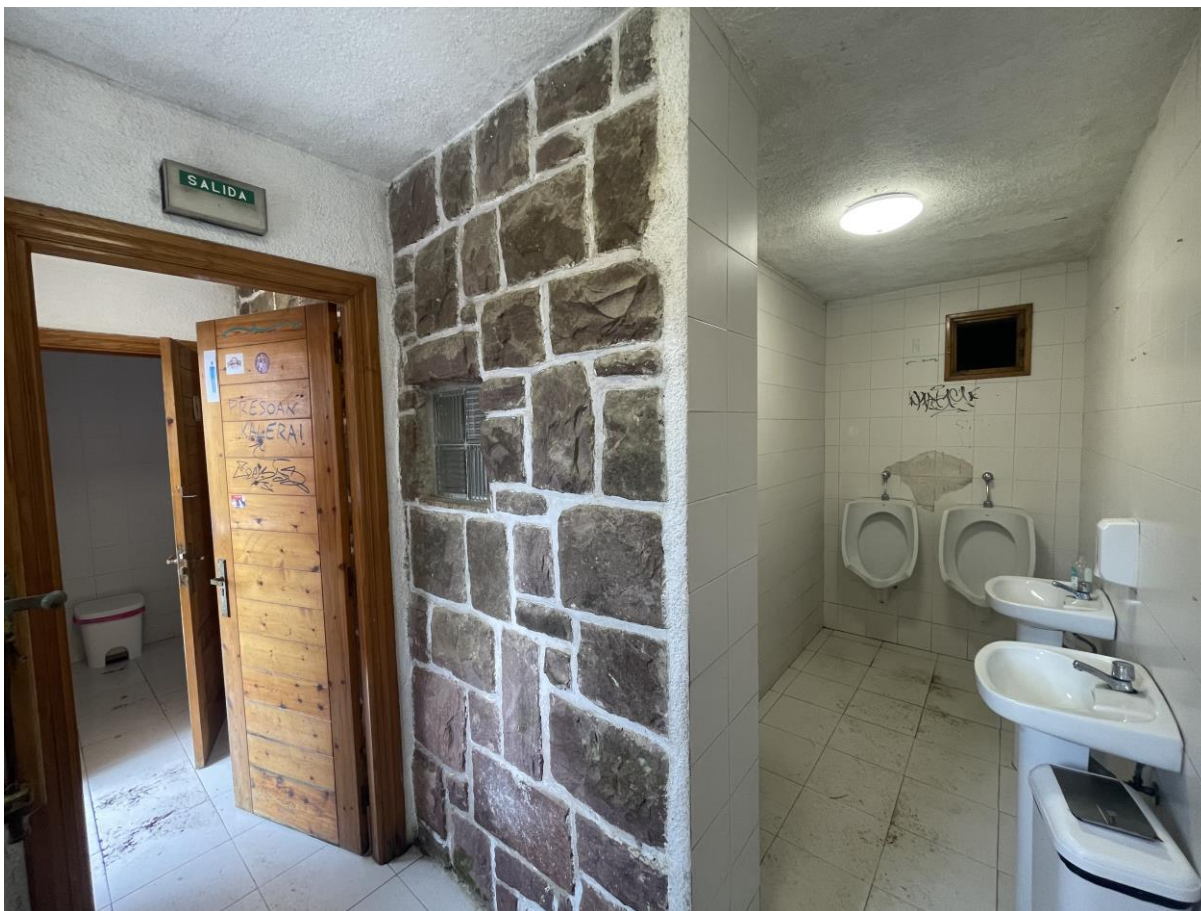
Actualmente existen dos aseos, diferenciado por sexos, pero sin las condiciones de accesibilidad necesarias.

La intervención, mantiene la separación de los dos aseos, adecuando uno de los aseos a las condiciones de aseo accesible. Para ello se eliminan los tabiques interiores, a excepción del muro central, y se propone una nueva distribución de los sanitarios.
