## REPARACIÓN DE LA PLAYA DE LA PISCINA DE VERANO DEL POLIDEPORTIVO MUNICIPAL

### Memoria valorada

**Polideportivo Municipal,  
Cendea de Ansoain s/n  
Berriozar.**

**Servicios técnicos municipales.  
Área de Urbanismo.  
Ayuntamiento de Berriozar,  
Berriozarko Udala**

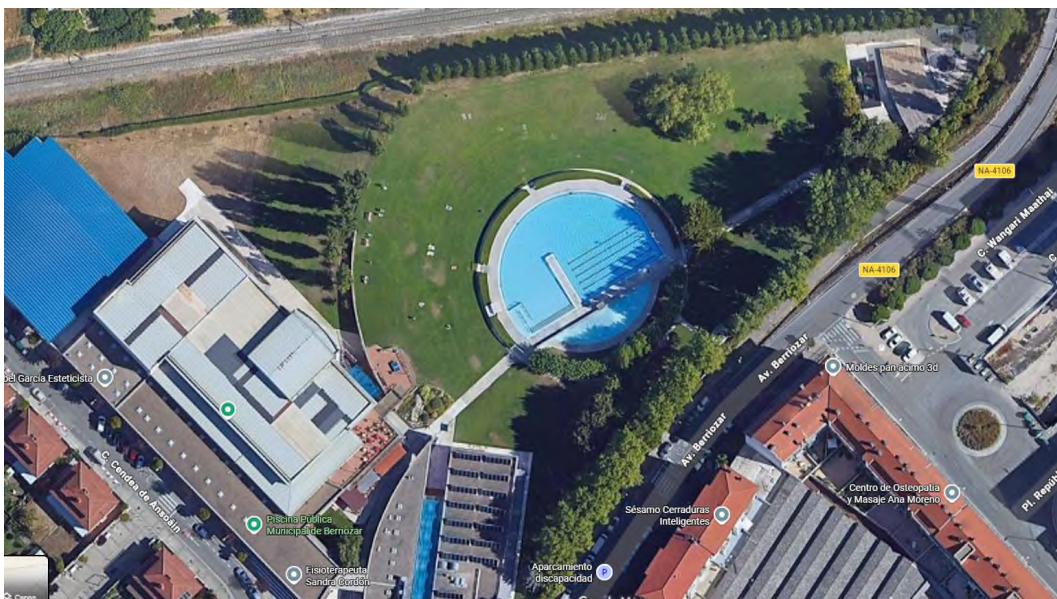
La situación actual que después de 19 años el estado de la playa es correcto, y la respuesta del suelo ante el frío, el hielo y la resbaladicidad es perfecta.

Sin embargo, dado el uso de aguas cloradas en la piscina, y que el agua sale a la playa al salir los usuarios de la piscina, o con el simple uso de la misma, ha ido deteriorando con el paso del tiempo la adherencia de las losas de piedra a la base.

Hasta ahora, se han ido reparando durante la temporada de verano, pero el uso continuo de la piscina en estas fechas, no ha permitido un correcto fraguado del mortero de amarre, lo que hace que las losas se estén levantando poco a poco todas.

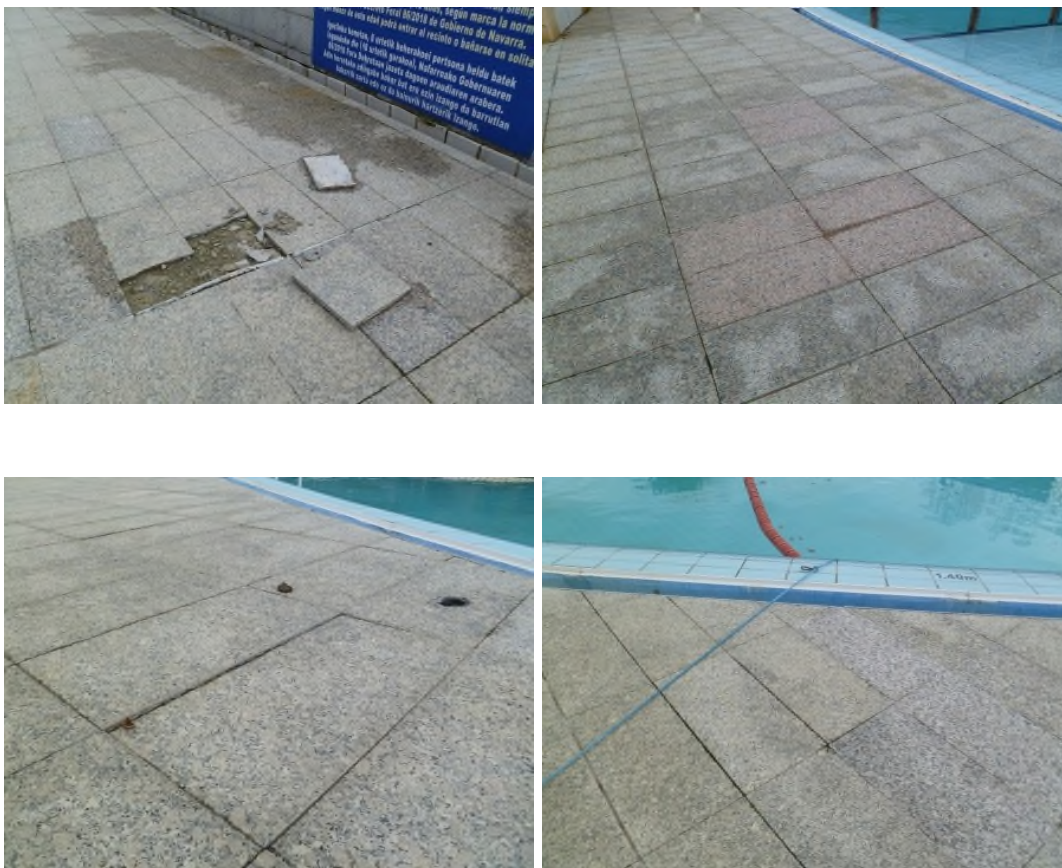
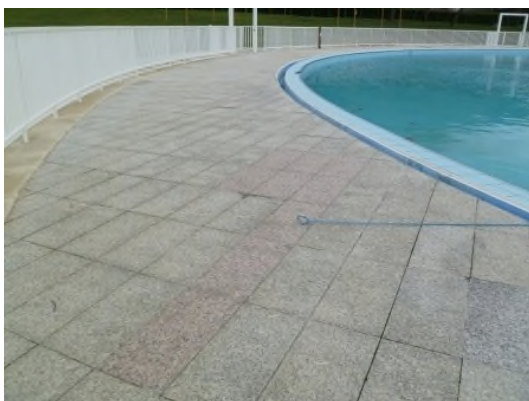
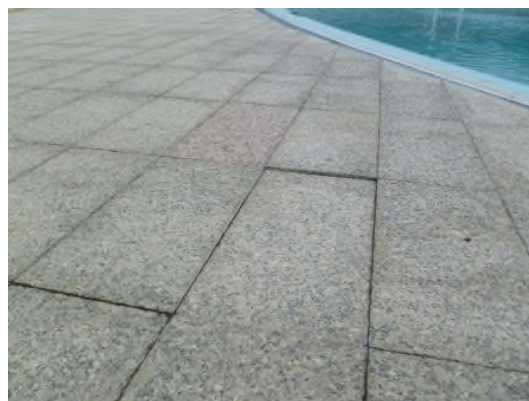
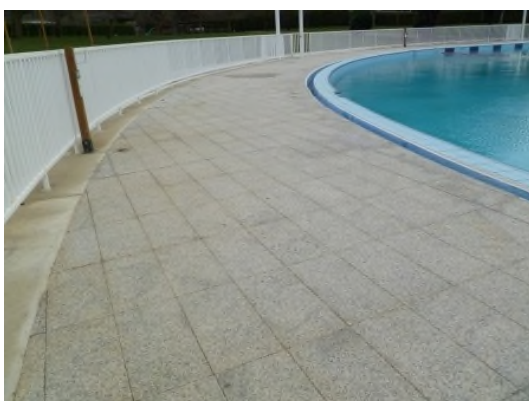
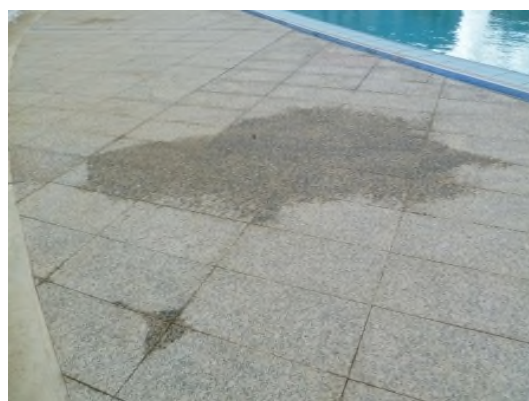
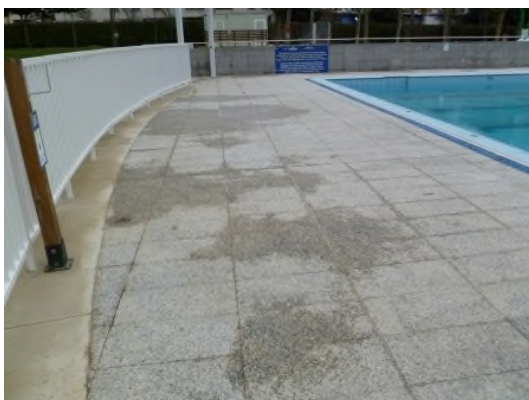
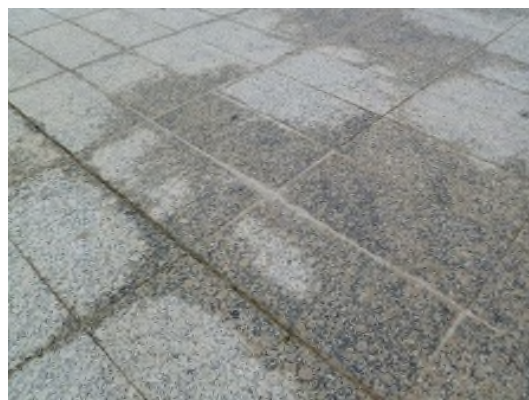
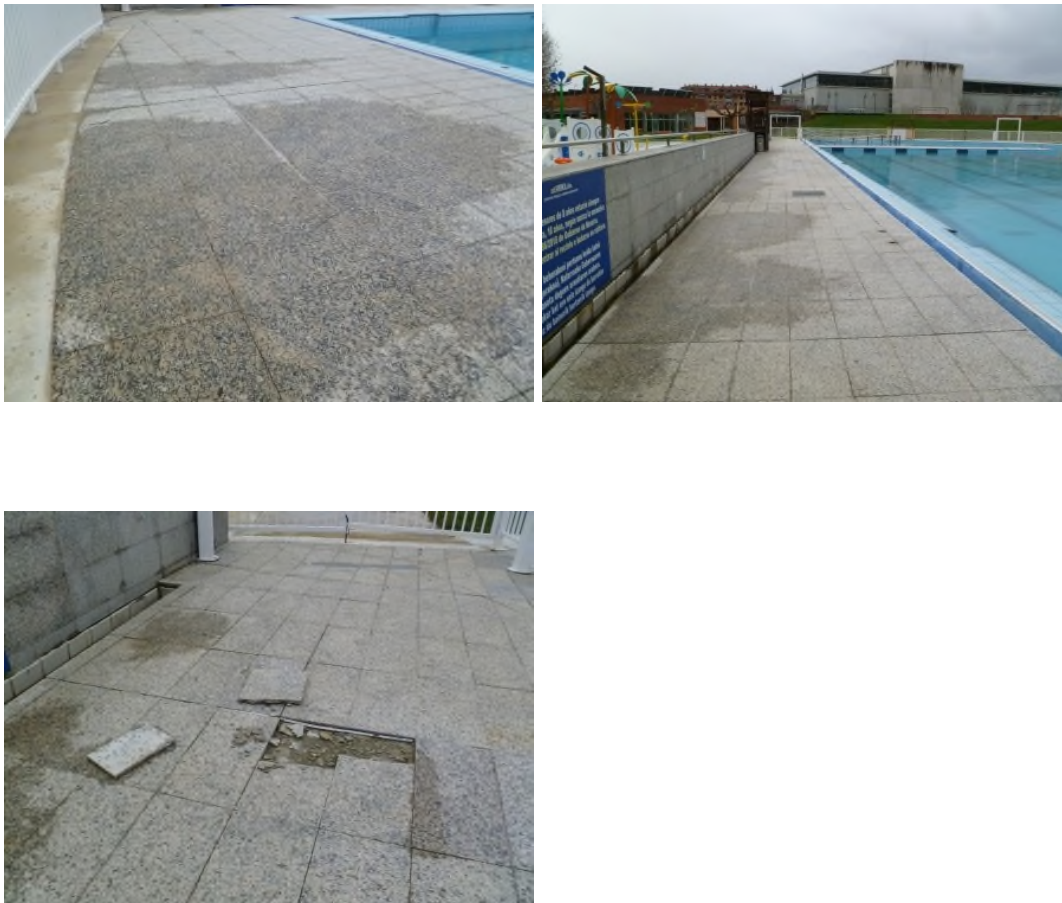
El estado de la playa es correcto, pero se está acrecentando cada año el número de losas de piedra que se van levantando por fallos de la adherencia del mortero de amarre original ante la acción durante 19 años del agua clorada de la piscina sobre las juntas, que lo ha ido deteriorando.

Como puede verse, por la acción del agua clorada, el mortero de amarre se ha debilitado y se ha producido el fallo del amarre, lo que provoca el levantamiento de la placa.

Como este problema se produce tan solo durante la temporada de verano, por el uso de la piscina, las reparaciones se realizan por el personal de la gestión de la piscina por urgencia, durante la noche, pero no dejando tiempo ni par aun correcto fraguado del mortero (al día siguiente hay que usar la piscina otra vez), y el mortero, recién aplicado y sin fraguar, vuelve a verse sometido al agua clorada, lo que afecta a su resistencia y durabilidad.

La actuación que se va a realizar es el levantado de las losas con recuperación para su posterior recolocación, la limpieza de la base y

su preparación y la aplicación de la misma losa recuperada con una tasa de reposición del 15%.

La sustitución se realizará usando losas de granito color gris de 60 \* 60 \* 2 cm sin pulir y con una de sus caras con acabado flambeado igual que las losas existente, para conseguir el mismo grado de resbaladidad que el material instalado.

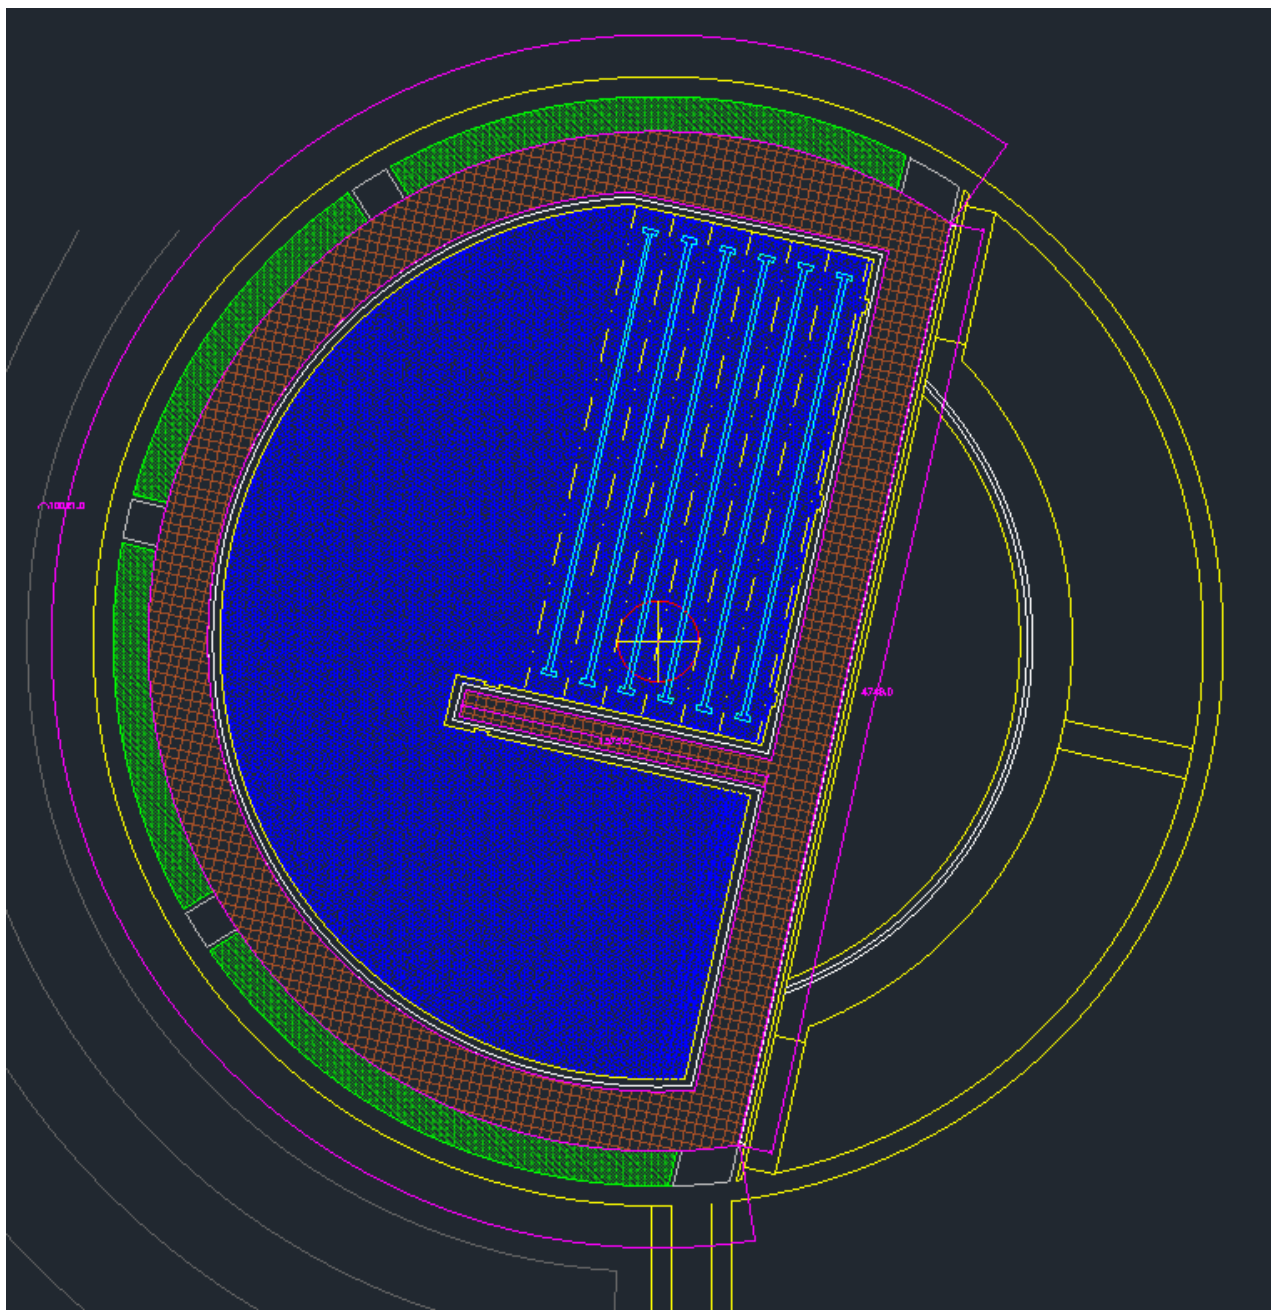
| 1 | Planta general de la zona a reparar. |

Zona a actuar: zona naranja.

| Ancho zona circular: | 3,00 metros. Longitud: 101,25 m |
| Ancho zona recta: | 2,75 metros. Longitud: 47,50 m |
| Ancho espigón: | 1,40 metros. Longitud: 15,75 m |
