# INFORME TÉCNICO

Febrero 2026

## INFORME TÉCNICO DEL ESTADO Y ACTUACIONES PREVISTAS DE LA FACHADA DEL PALACIO DE CONGRESOS Y AUDITORIO DE NAVARRA (BALUARTE).

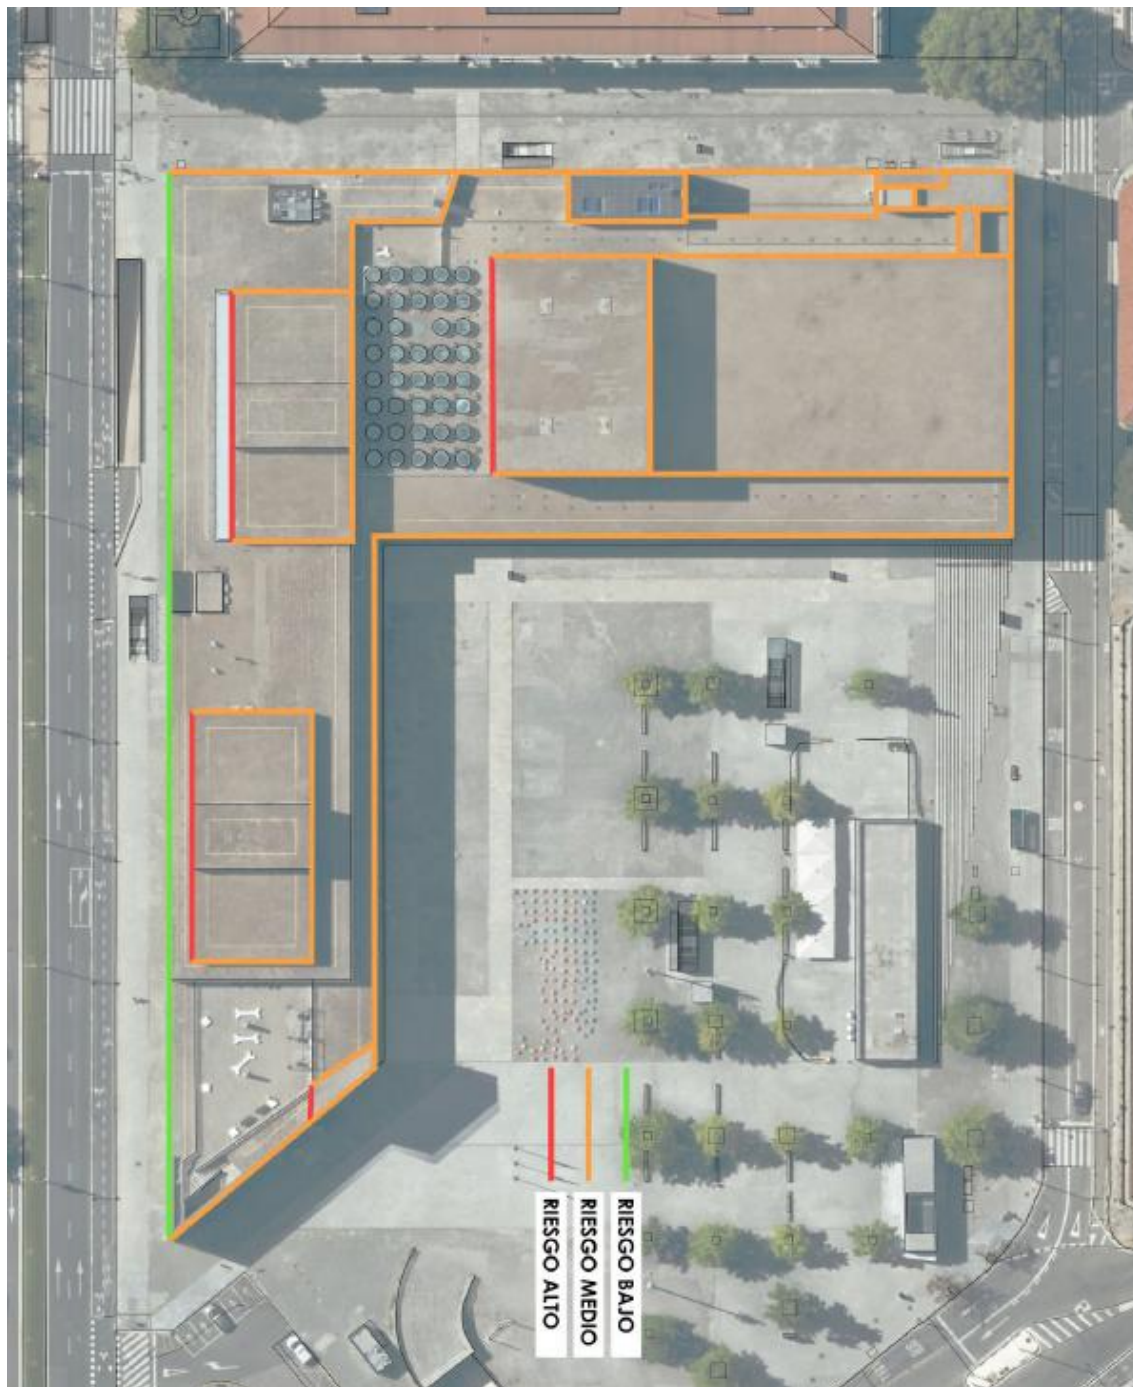
Se pretende ejecutar la actuación de reparaciones en una sola fase, en función del riesgo apreciado, que queda reflejado en el siguiente plano:

La actuación propuesta es replicar la misma actuación que se ejecutó en la primera fase, en la fachada de Avenida del Ejército. ( marcado en verde como riesgo bajo):

-Desmontaje todas las piezas del aplacado de la fachada dejando accesible el sistema de soporte de las placas de la fachada.

- Reparación del sistema de soporte, sustituyendo perfiles deformados, y sujetando mejor la perfilería primaria y secundaria, facilitando su dilatación, revisión de la tornillería, y todas las actuaciones necesarias para una correcta comprobación del estado de cada fachada.

- Revisión de todas las piezas de piedra y actuación en consecuencia.

- Correctas se vuelven colocar en su sitio.
- Fisuradas por una cara, refuerzo con poliéster armado
- Fisuras que atraviesan la pieza (pasantes) o presentan roturas se sustituyen por nuevas.

- Eliminación total del poliuretano existente en las fachadas que se interviene, y sustitución por un aislamiento con un comportamiento al fuego más adecuado. Esta actuación ya se realizó en la fachada de Avenida el Ejército hasta una altura de 3 metros, por lo que no se considera necesario esta actuación en dicha fachada.

- Diseño y colocación de una ventilación inferior y superior en la cámara.
