## **INFORME de REHABILITACIÓN**

SOBRE FILTRACIONES DE AGUAS PLUVIALES SOBRE EL GARAJE DE PLAZA RÍO ARGÁ  
20-22-24 - BARAÑAIN

Sección de Rehabilitación y  
Mantenimiento

Plaza Río Argá, 20 -22-24 - BARAÑAIN

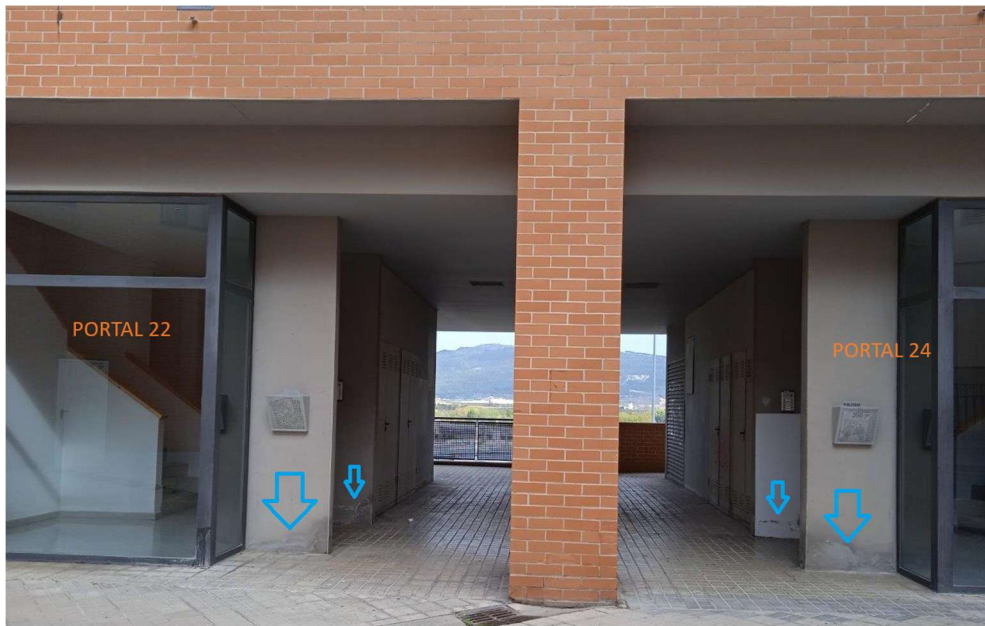
- Daños por humedad por capilaridad en revestimiento monocapa de fachada.
- Daños en revestimientos interiores de portales afectando al desconche de pinturas.
- Fuertes filtraciones al garaje afectando especialmente a plazas de garaje 32-33 y 36-37

*Foto: Daños en accesos portales 22 y 24 desde porche*

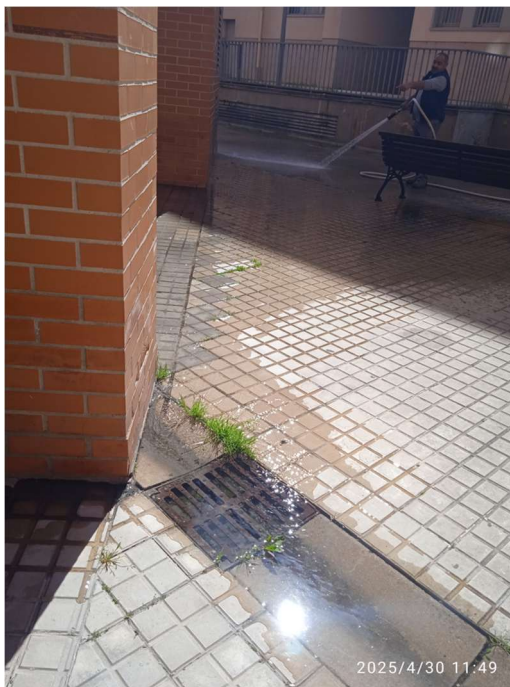
*Pruebas de agua plaza zona próxima accesos portales 22-24*

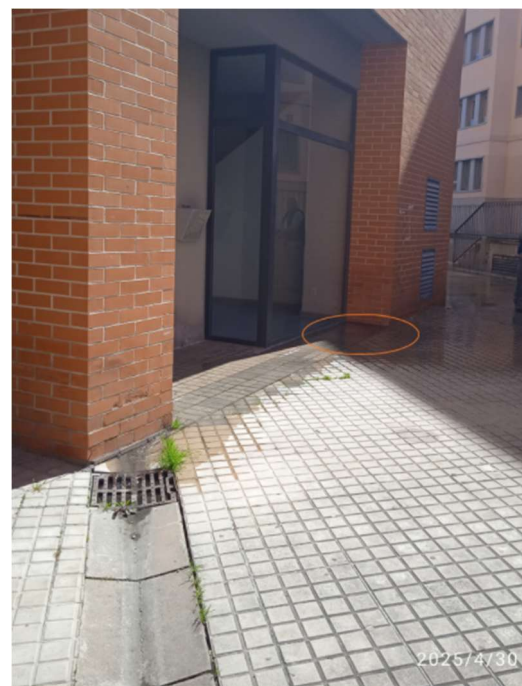
2. Se forman charcos de agua en zonas contra la fachada del edificio por pendientes contra sentido de la evacuación.

*Zonas acumulacion de agua por pendientes incorrectas*

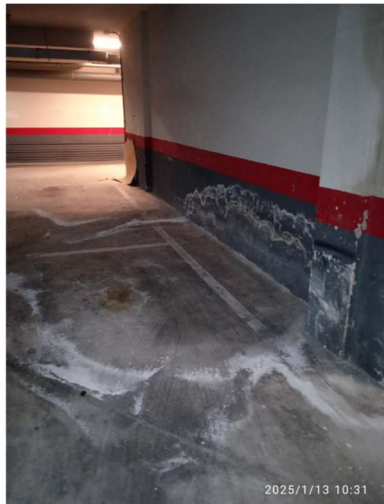
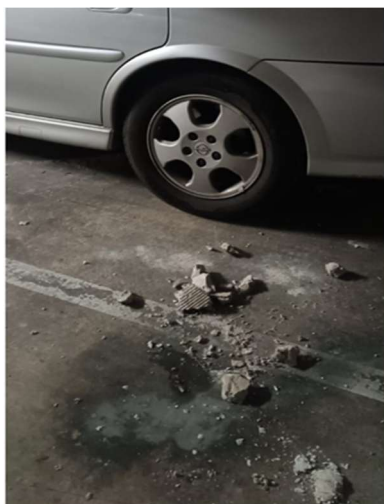
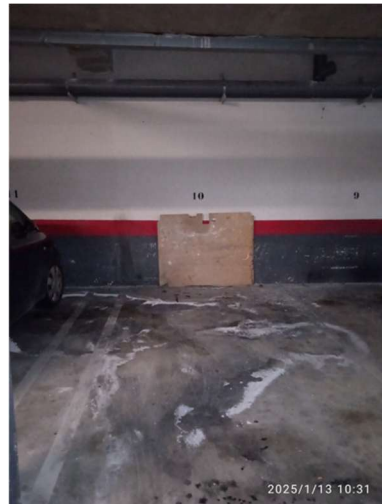
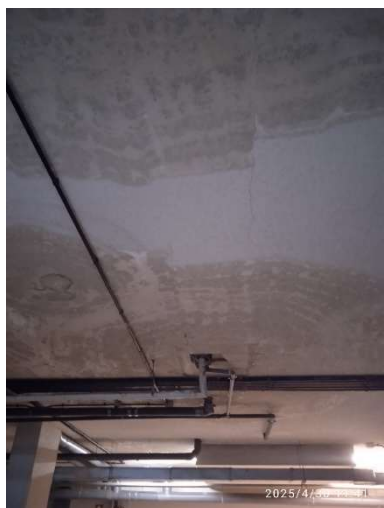
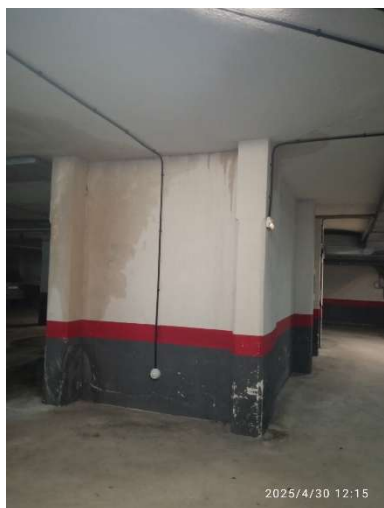
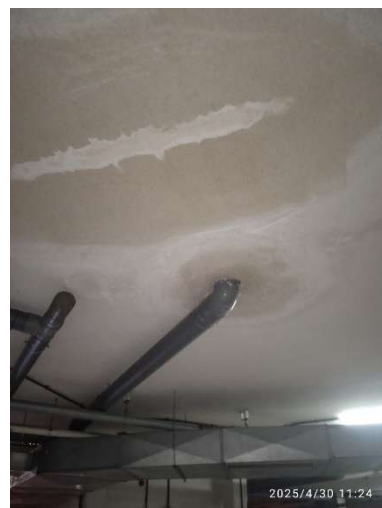
Se observan visualmente los daños al comprobarse cercos de humedad que han dejado manchas en la cara inferior del forjado y marcas de agua en la solera.

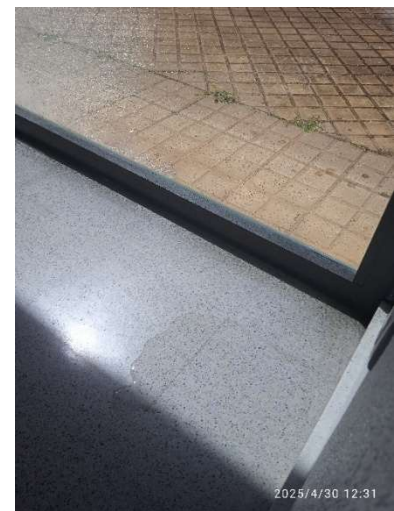
Daños en interior de portales y entrada de agua:

*Daños en interior portal 22    Daños en interior portal 24*
