### **PROYECTO DE EJECUCIÓN.**

CONSOLIDACIÓN DEL TERRENO BAJO LOS CIMIENTOS Y  
REPARACION EXTERIOR DE FACHADAS DE LA CASA  
CONSISTORIAL DE BERRIOPLANO  
**PLAZA DEL AYUNTAMIENTO Nº1**  
**31195 BERRIOPLANO (NAVARRA).**

REFUNDIDO MAYO 2026

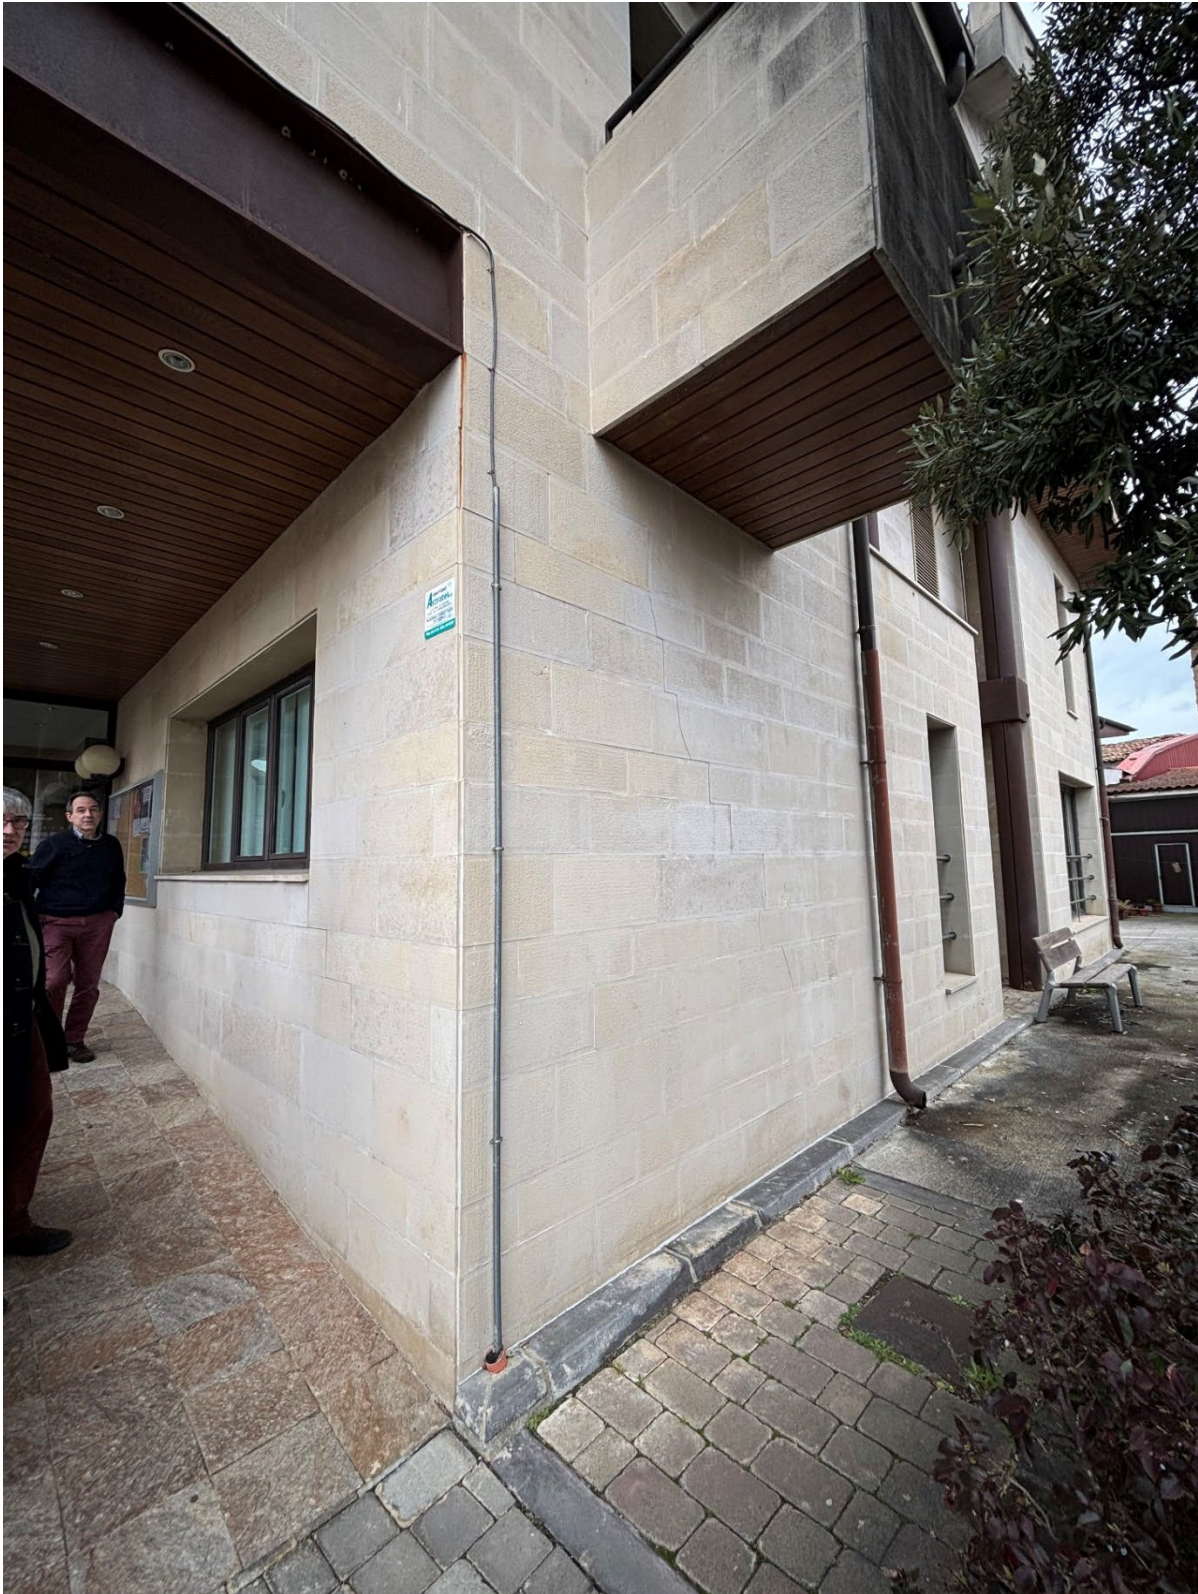
**FISURAS EN INTERESECCIÓN DE FACHADAS SUR Y ESTE**

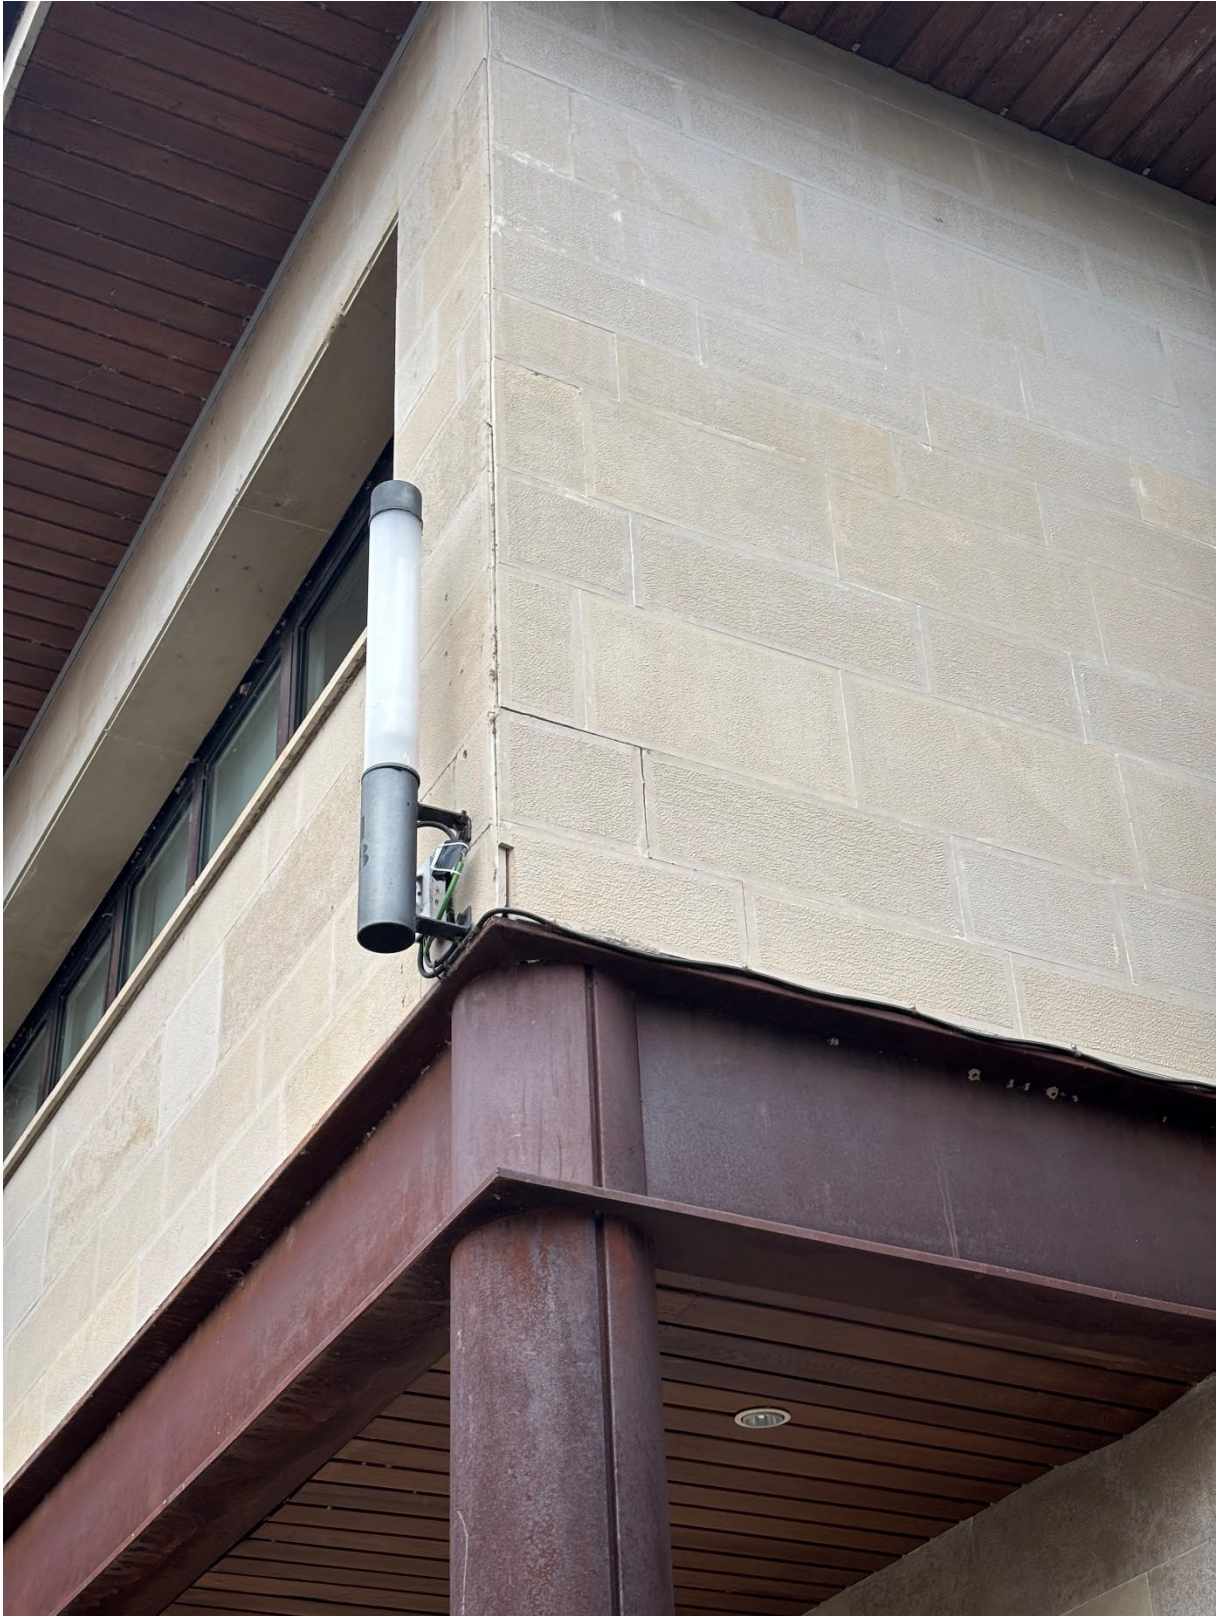
**FISURAS EN INTERESECCIÓN DE FACHADAS SUR Y ESTE**

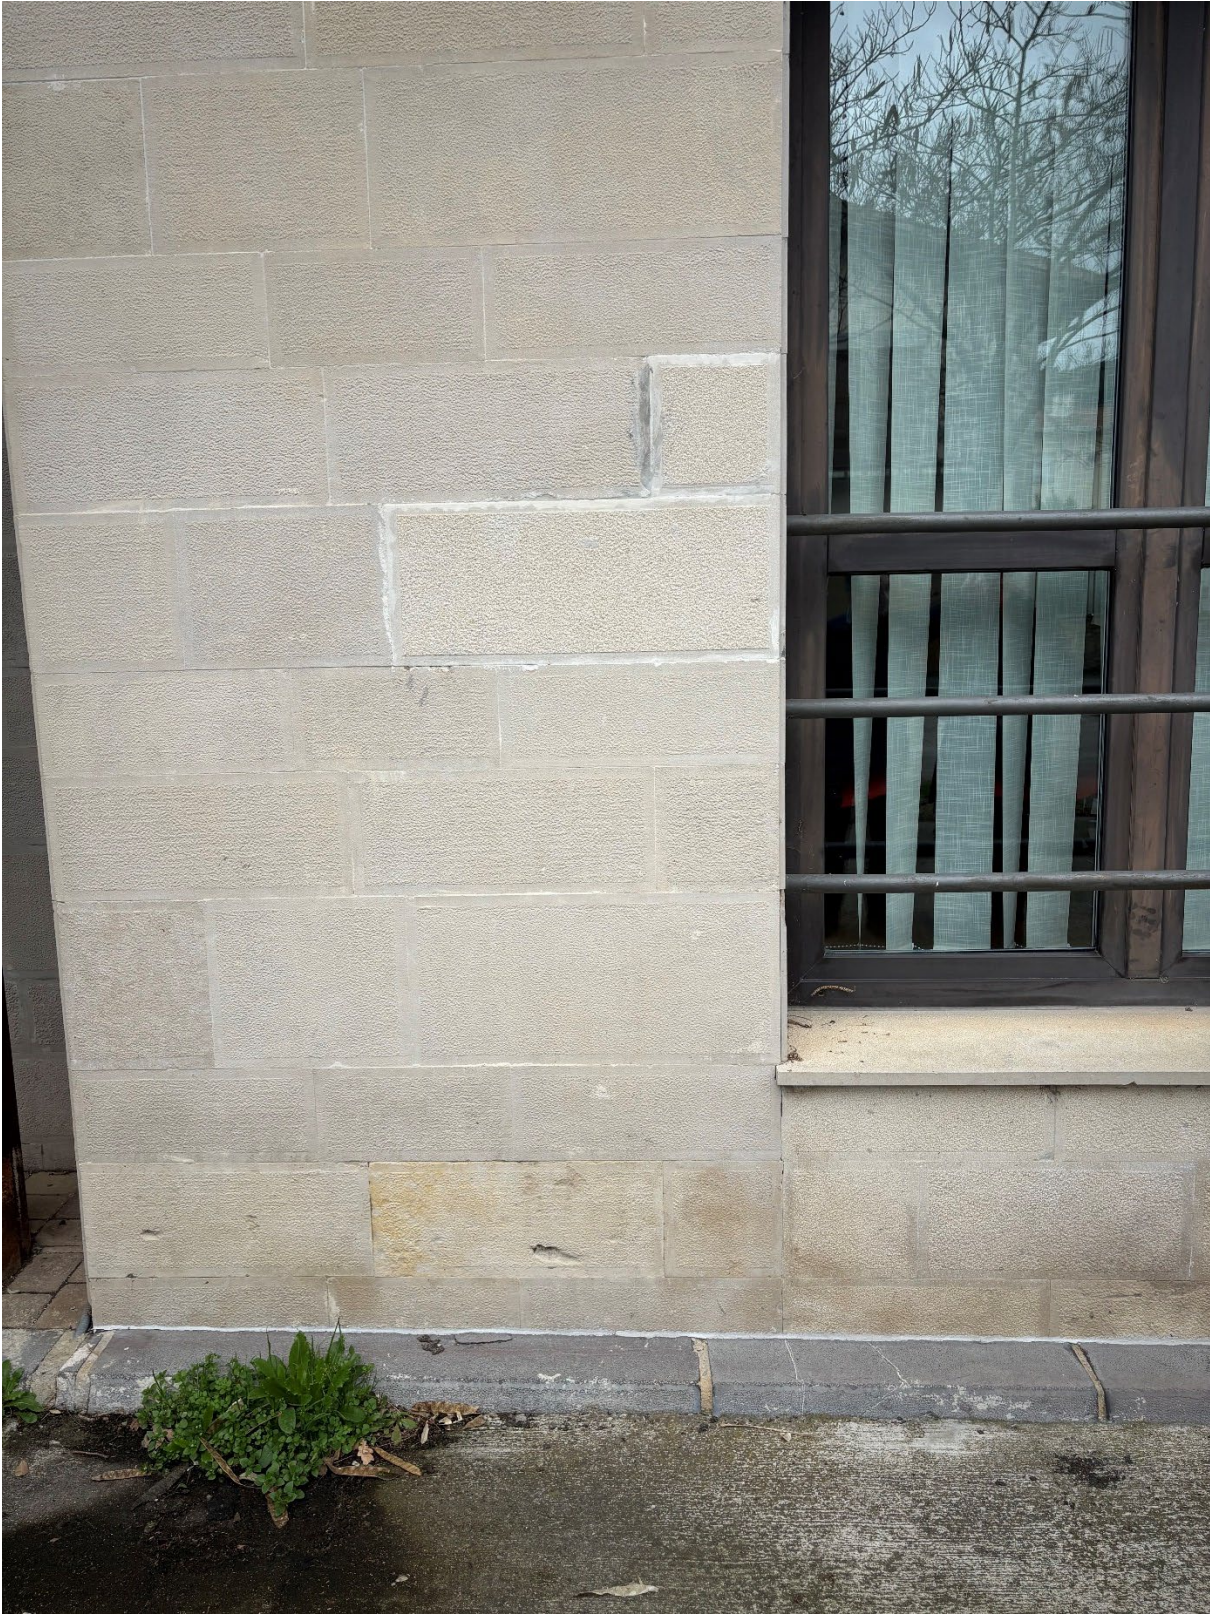
**FISURA EN APLACADO EN EXTERIOR DE VENTANAL EN FACHADA ESTE DE SALÓN DE PLENOS**

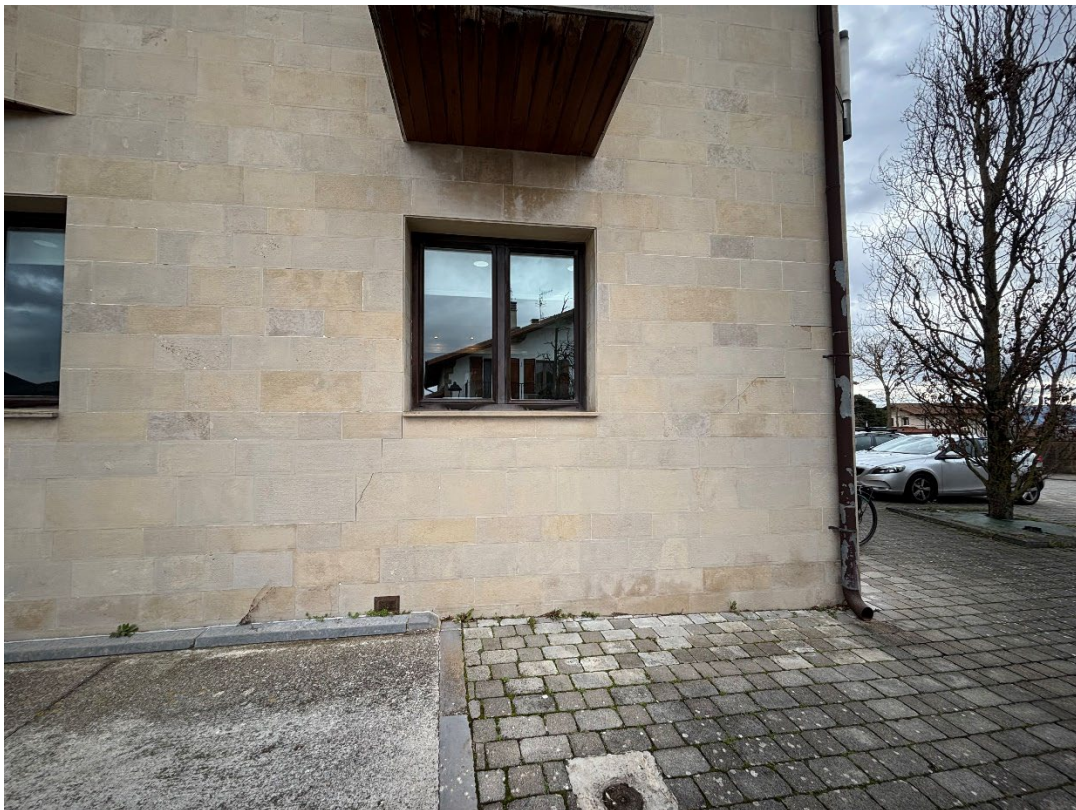
**FISURAS EN APLACADO EN EXTERIOR DE FACHADA OESTE**

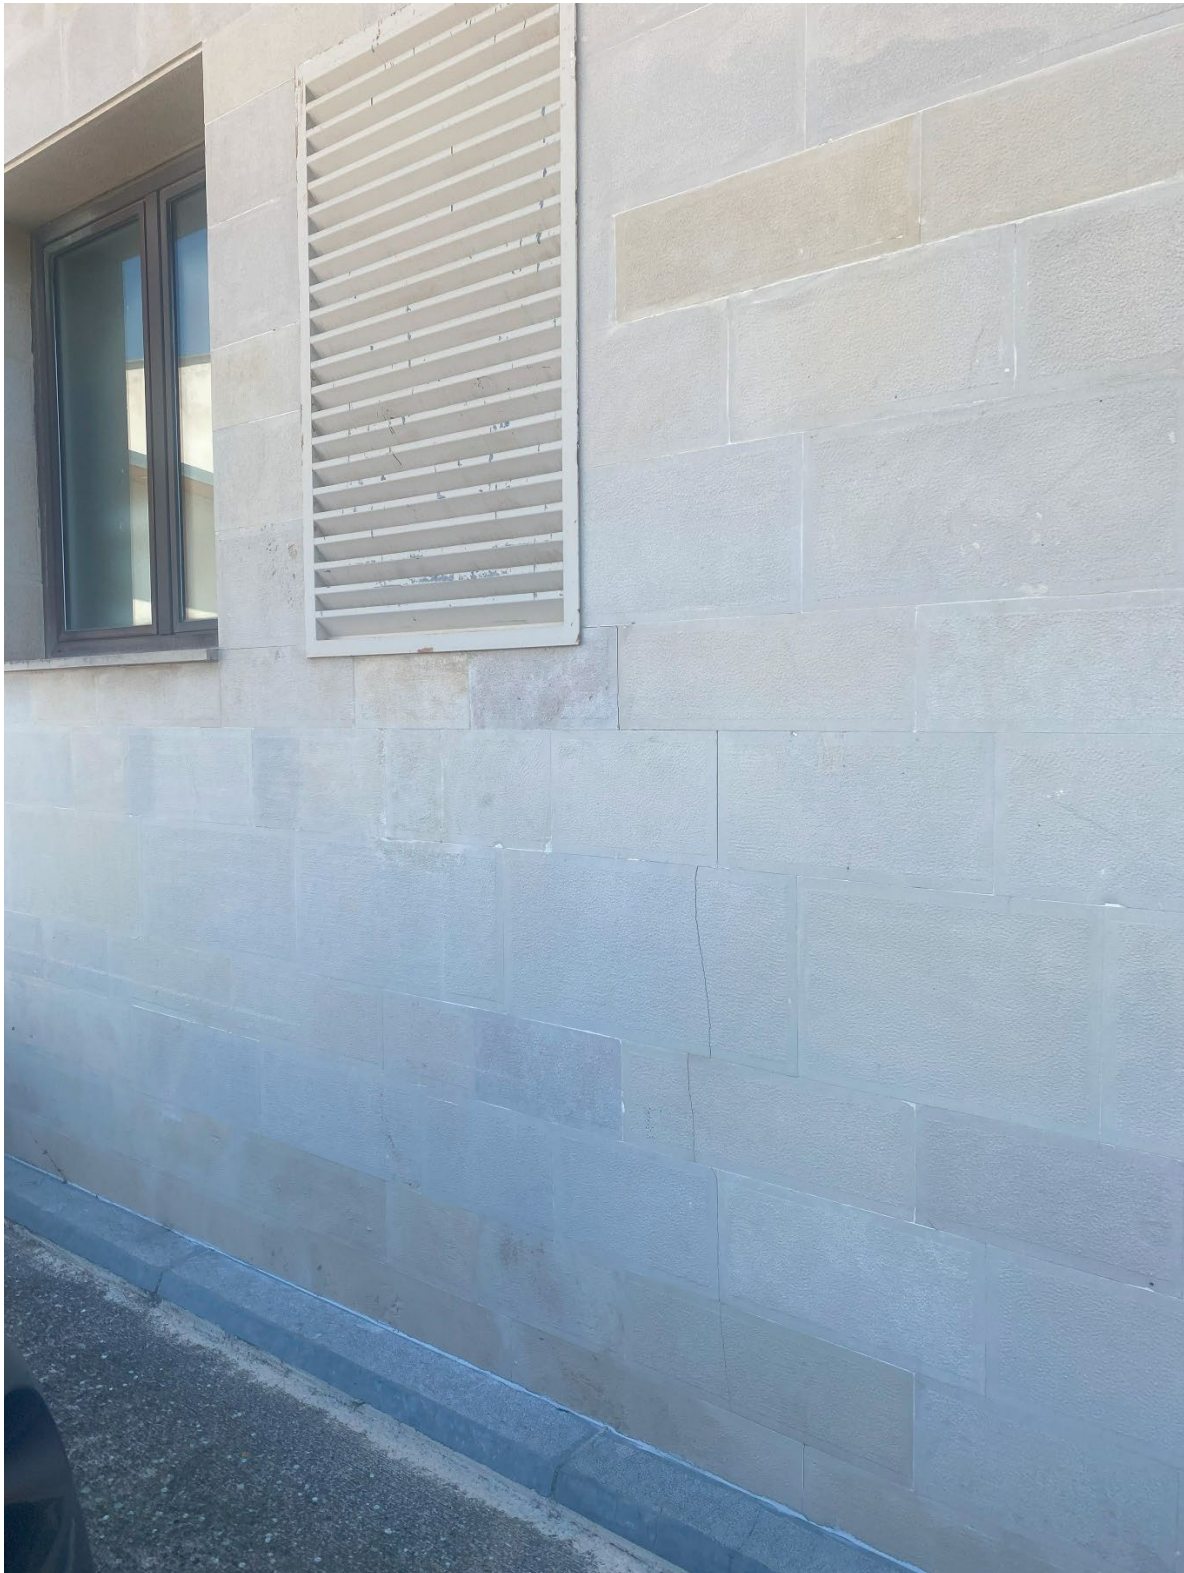
**FISURAS EN APLACADO EN EXTERIOR DE FACHADA OESTE**

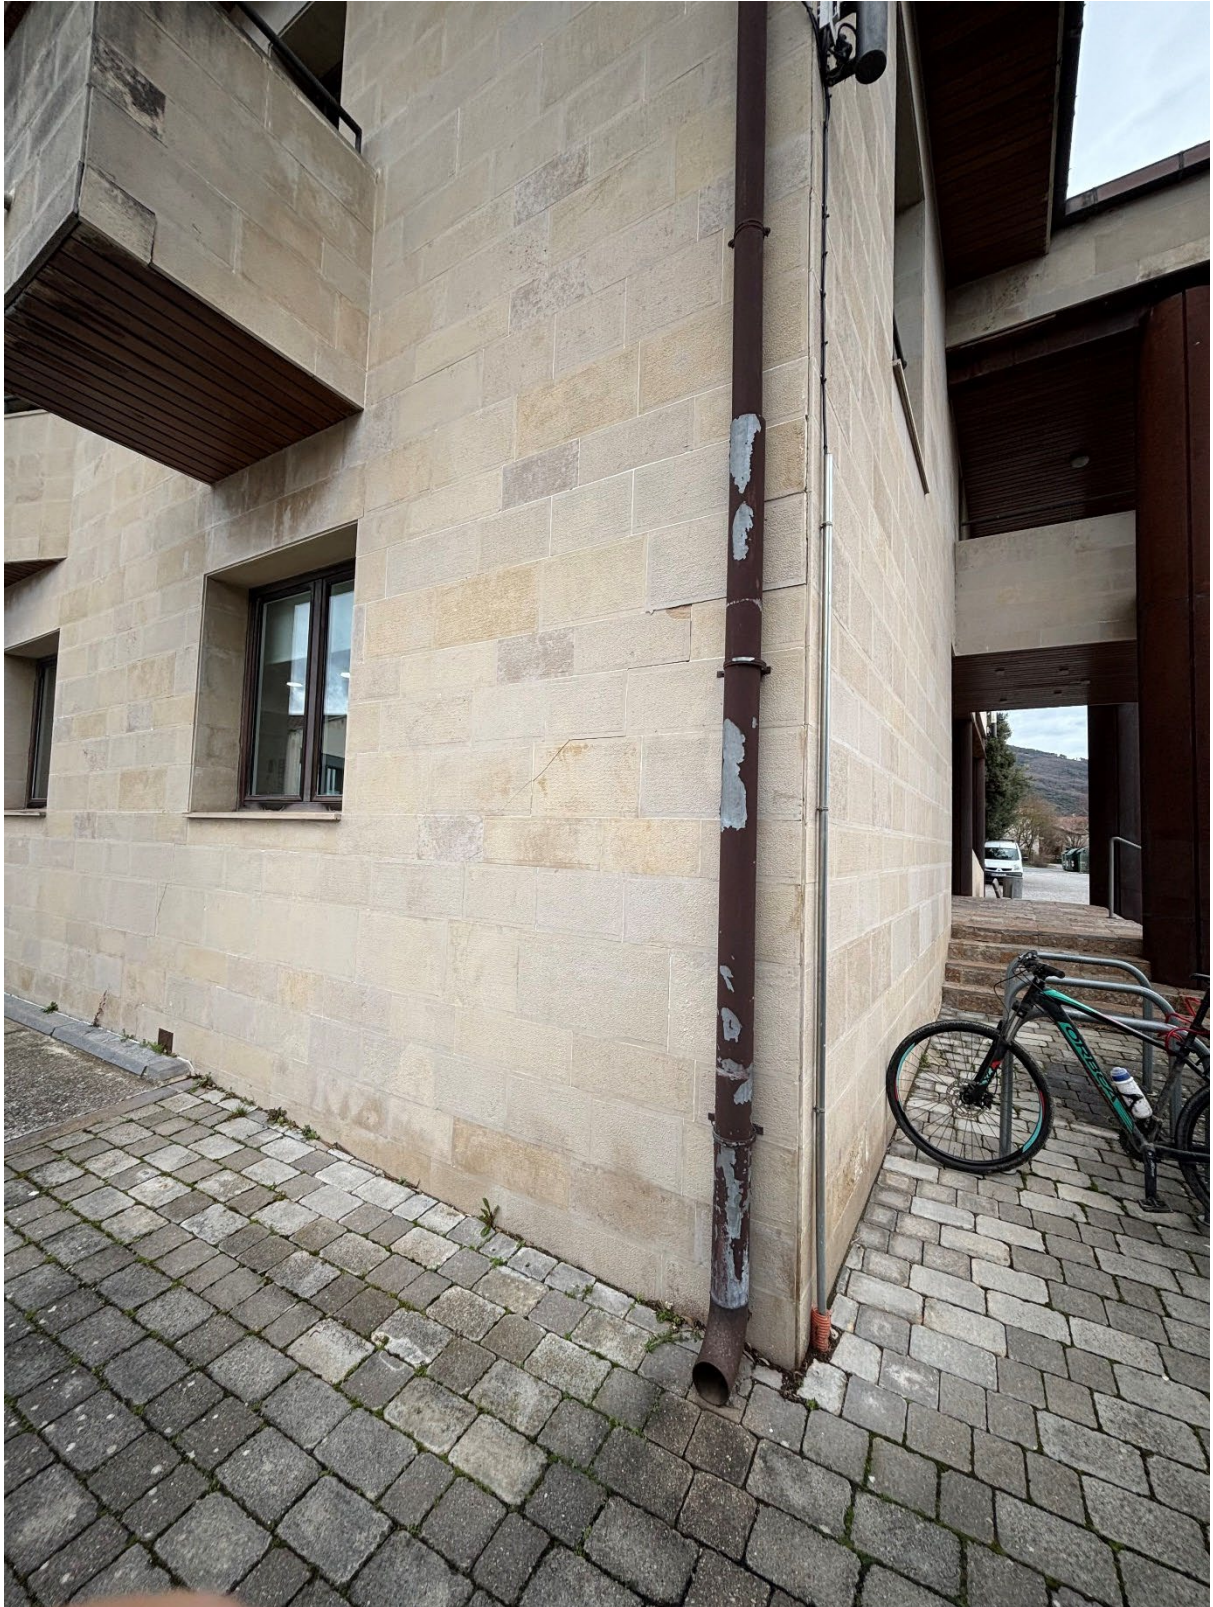
**DESPEGUE DE LOSETA DE BALCÓN DE PLANTA PRIMERA EN FACHADA ESTE Y FISURAS EN ESQUINA**

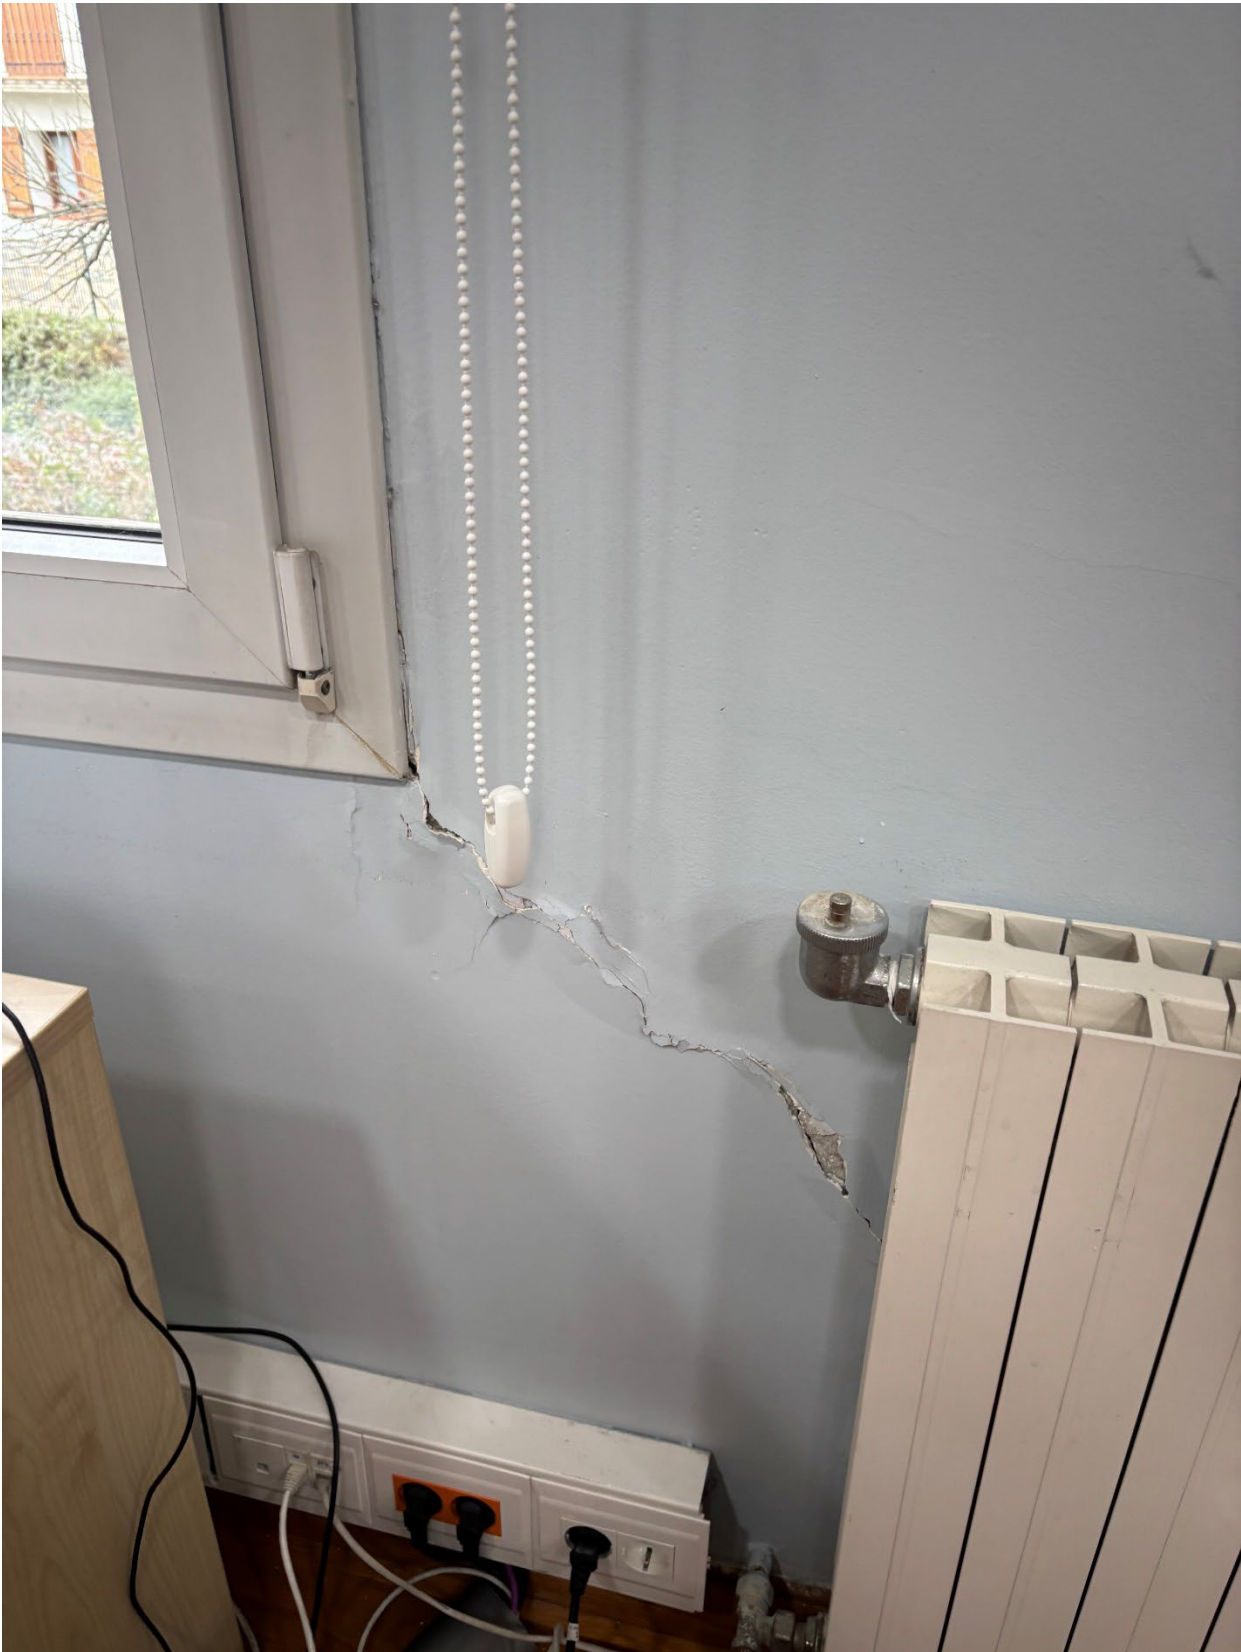
**PLANTA BAJA FISURAS EN PARED OESTE (1)**

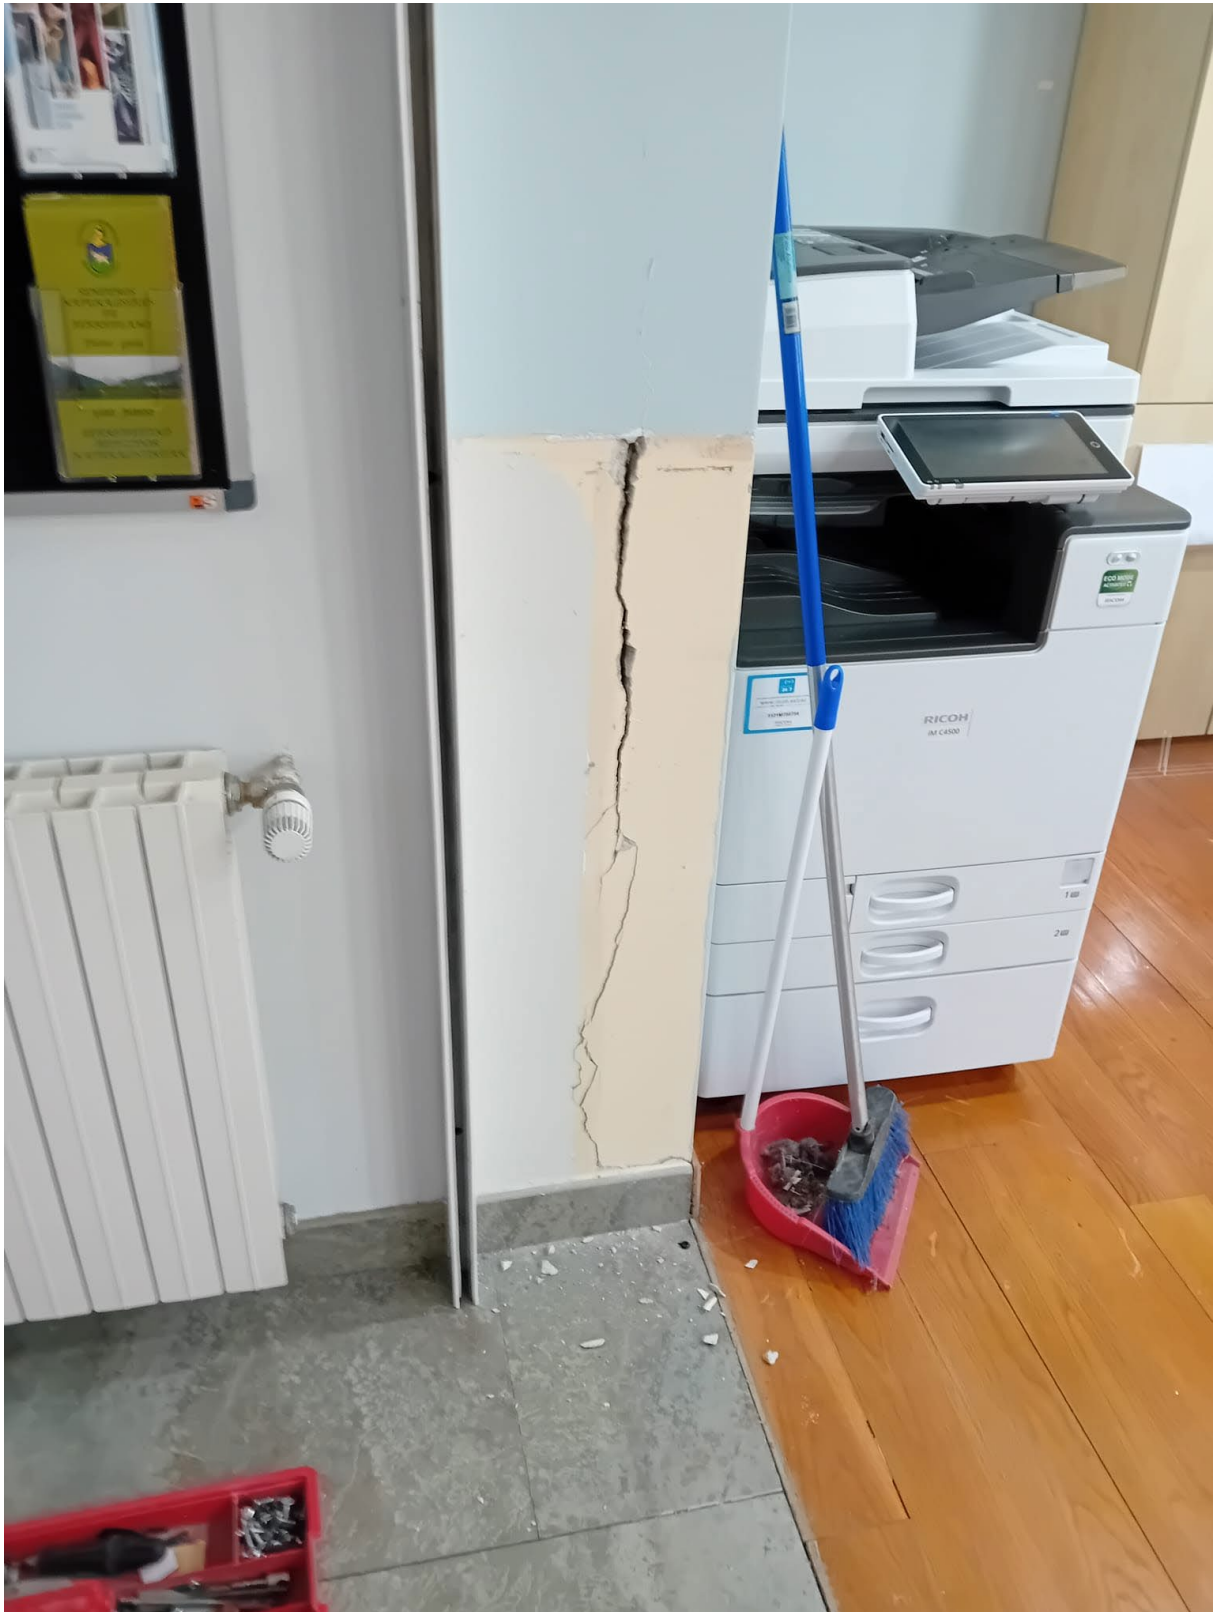
**PLANTA BAJA FISURAS EN PARED SUR (2)**

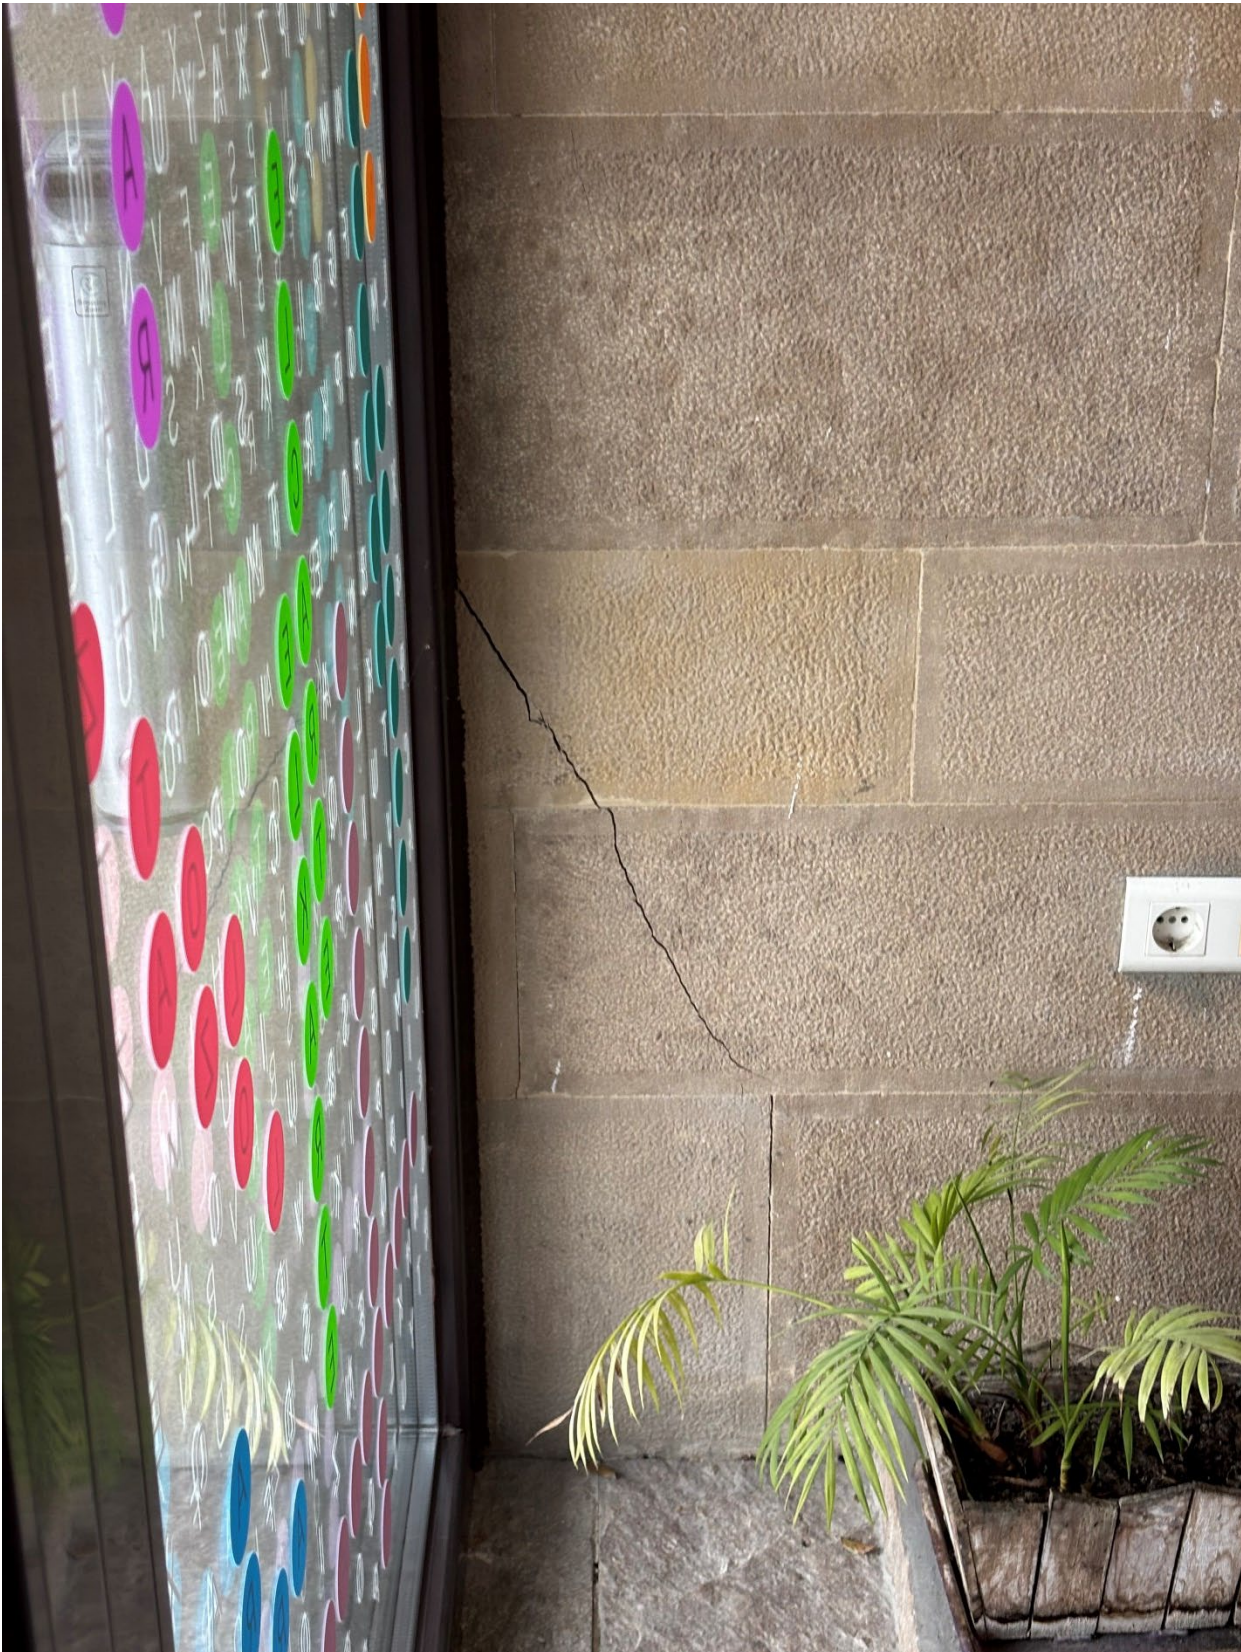
**PLANTA BAJA FISURAS EN PARED SUR EN ZONA CORTAVIENTOS (2)**

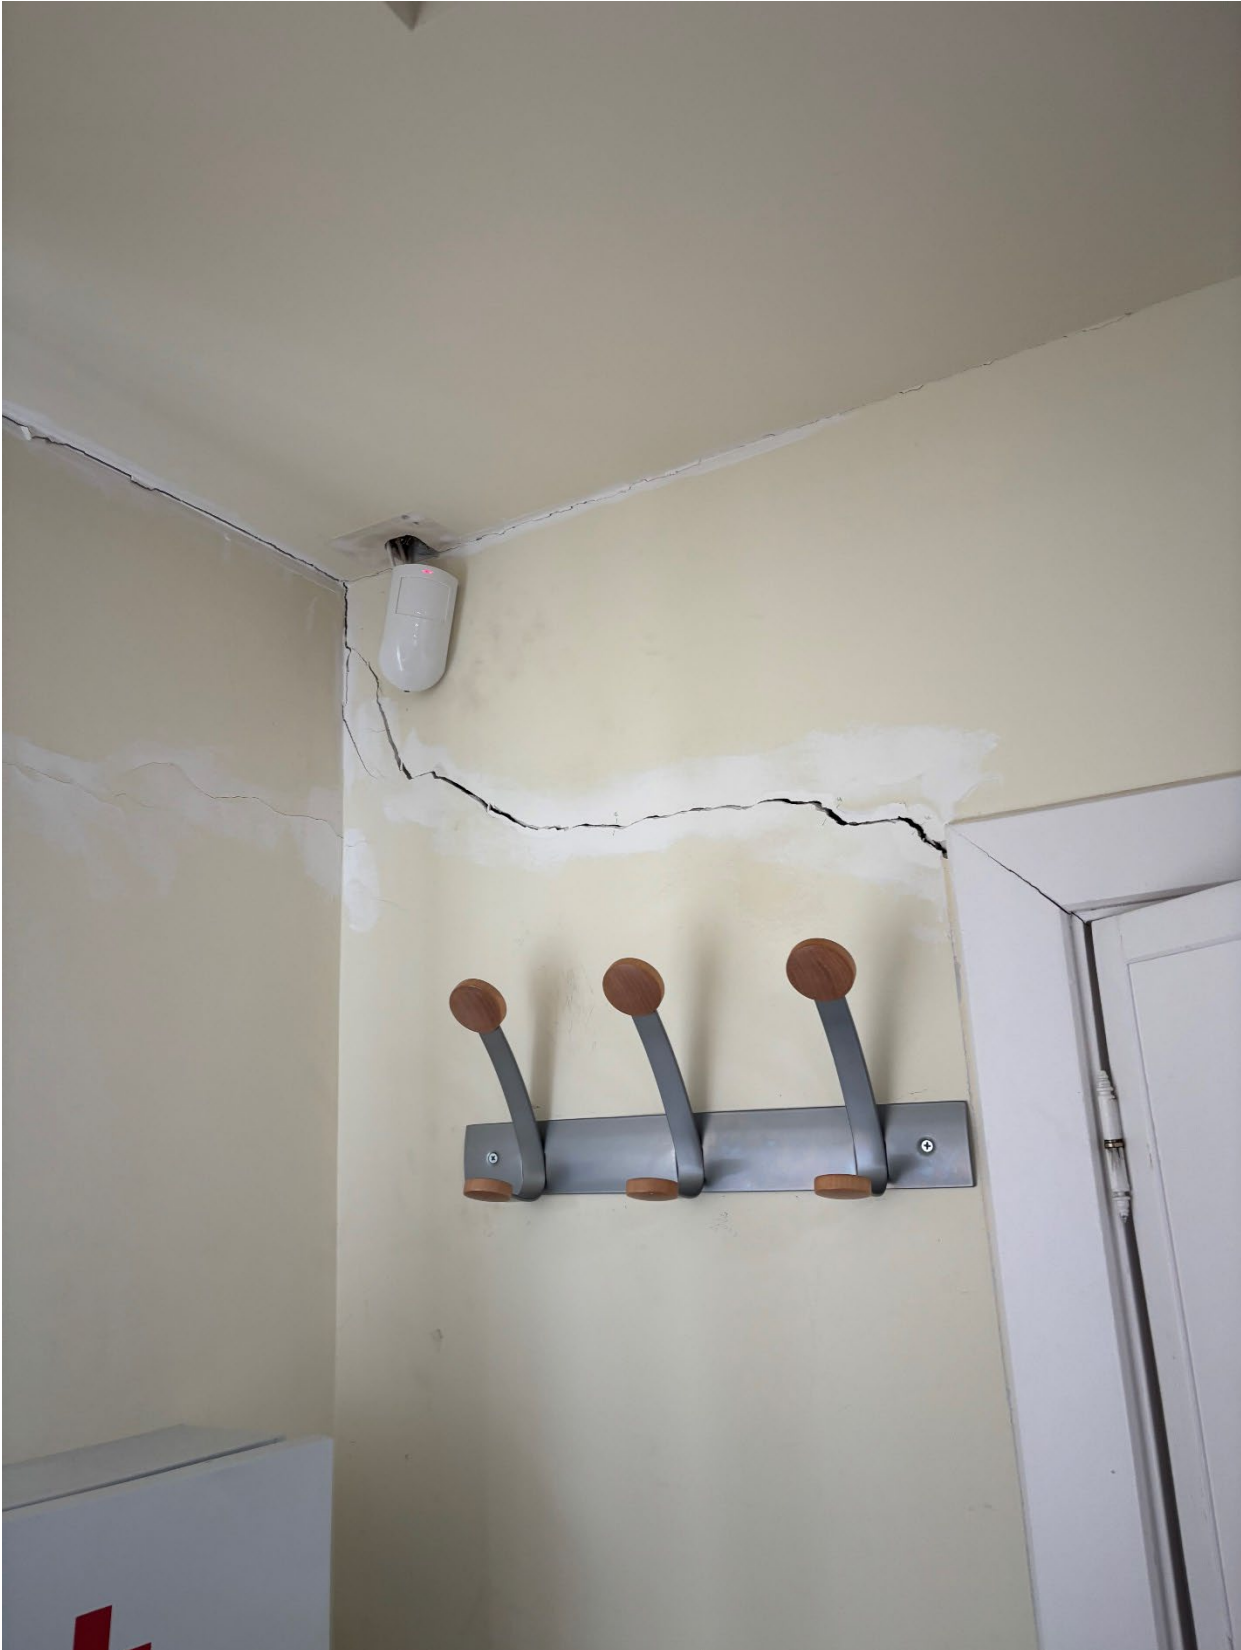
**PLANTA BAJA FISURAS EN PARED SUR EN DESPACHO (3)**

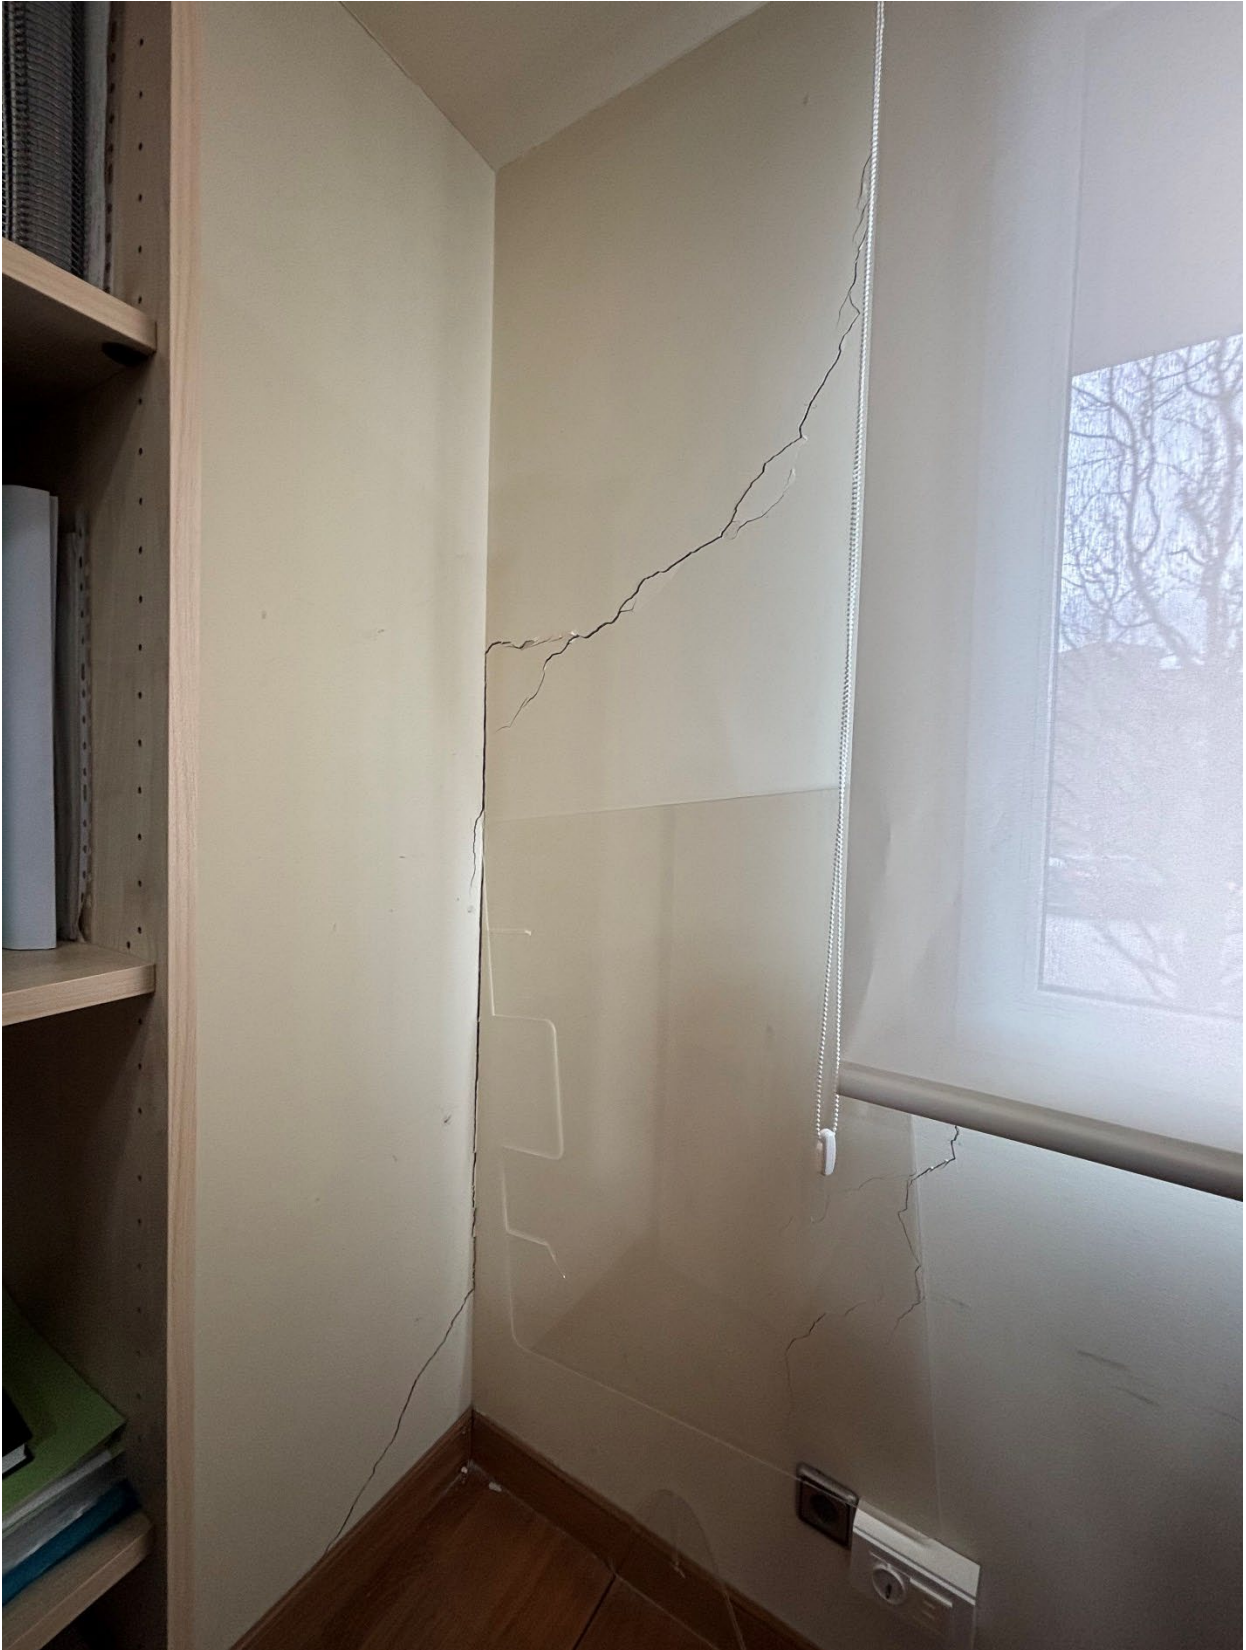
**PLANTA BAJA FISURAS EN PAREDES ESTE-SUR EN DESPACHO (4)**

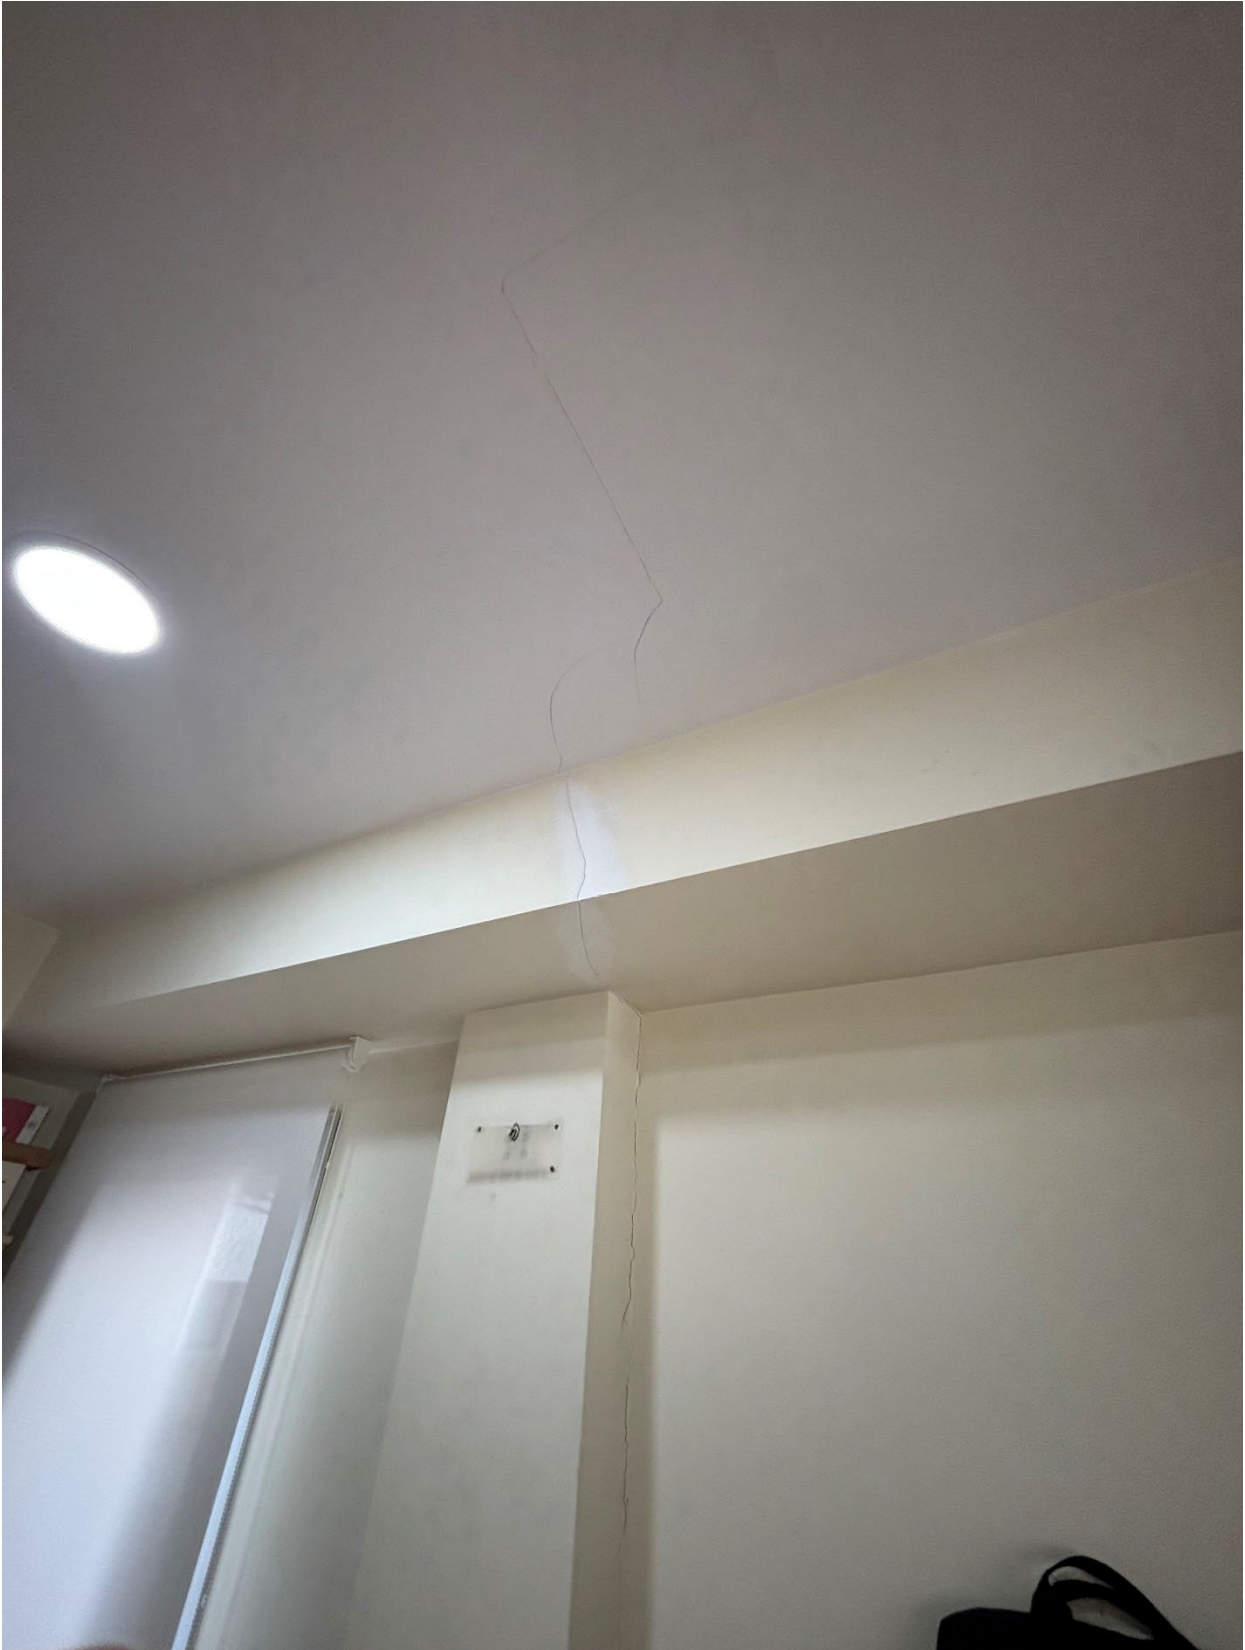
**PLANTA BAJA FISURAS EN PARED ESTE JUNTO A PILAR 10 (5)**
