### **PROYECTO DE EJECUCIÓN.**

CONSOLIDACIÓN DEL TERRENO BAJO LOS CIMIENTOS Y  
REPARACION EXTERIOR DE FACHADAS DE LA CASA  
CONSISTORIAL DE BERRIOPLANO  
**PLAZA DEL AYUNTAMIENTO Nº1**  
**31195 BERRIOPLANO (NAVARRA).**

REFUNDIDO MAYO 2026

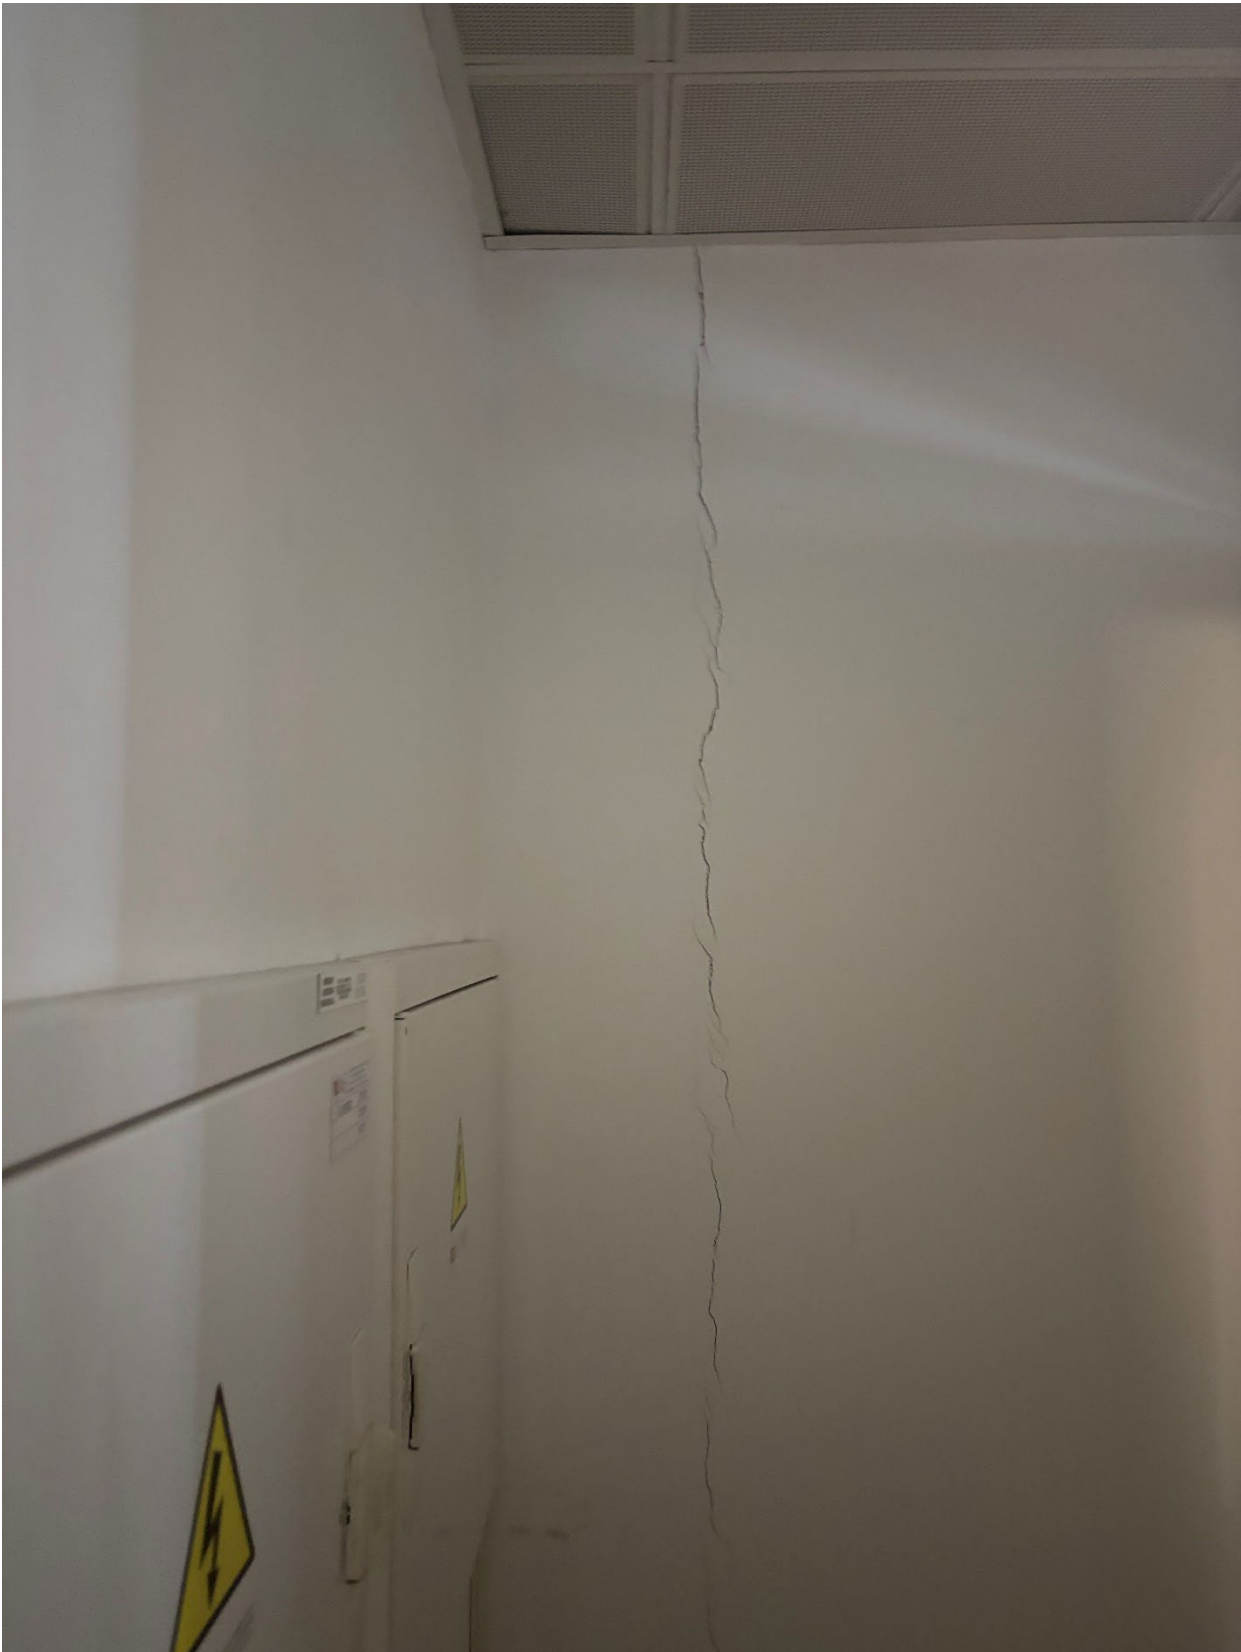
**PLANTA BAJA FISURAS INTERIORES EN ACCESO A CUARTO DE INSTALACIONES, MARCANDO EL PILAR (6)**

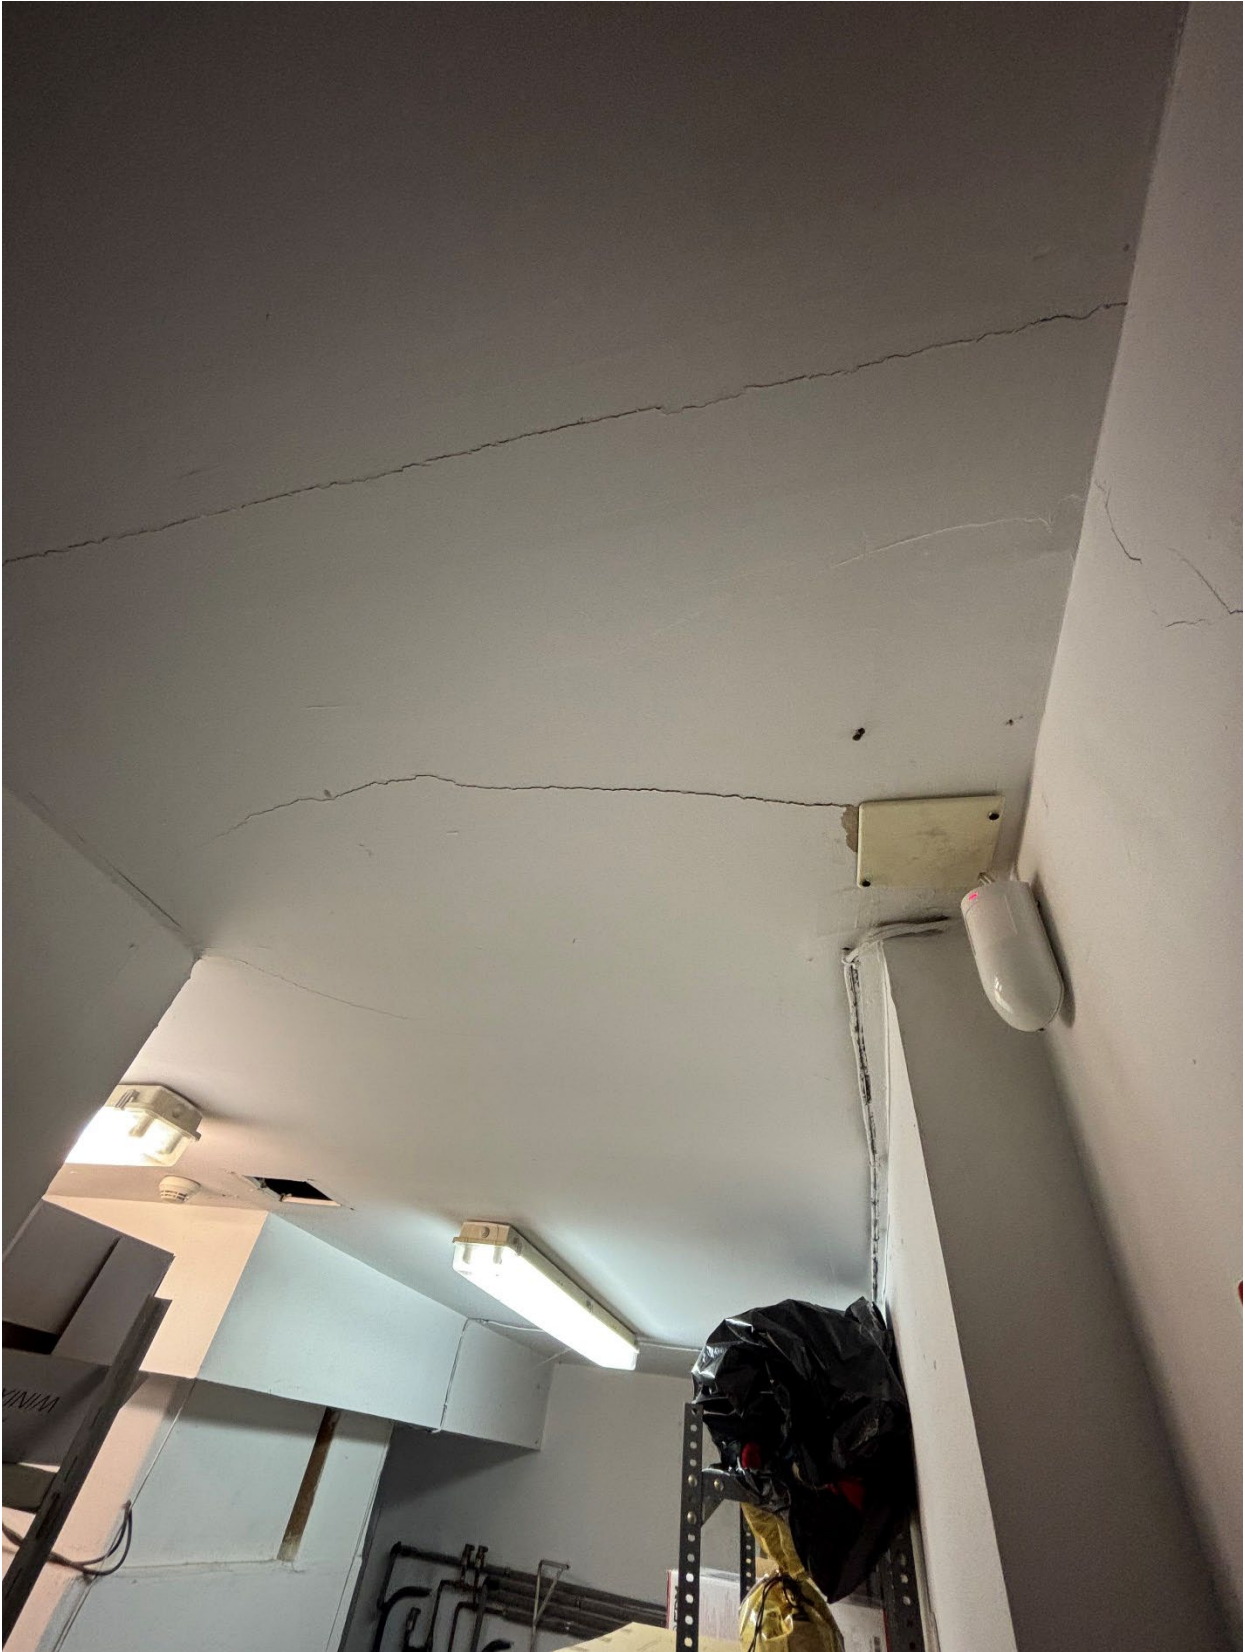
**PLANTA BAJA FISURAS EN PAREDES Y TECHOS DE SALA DE CALDERAS (7)**

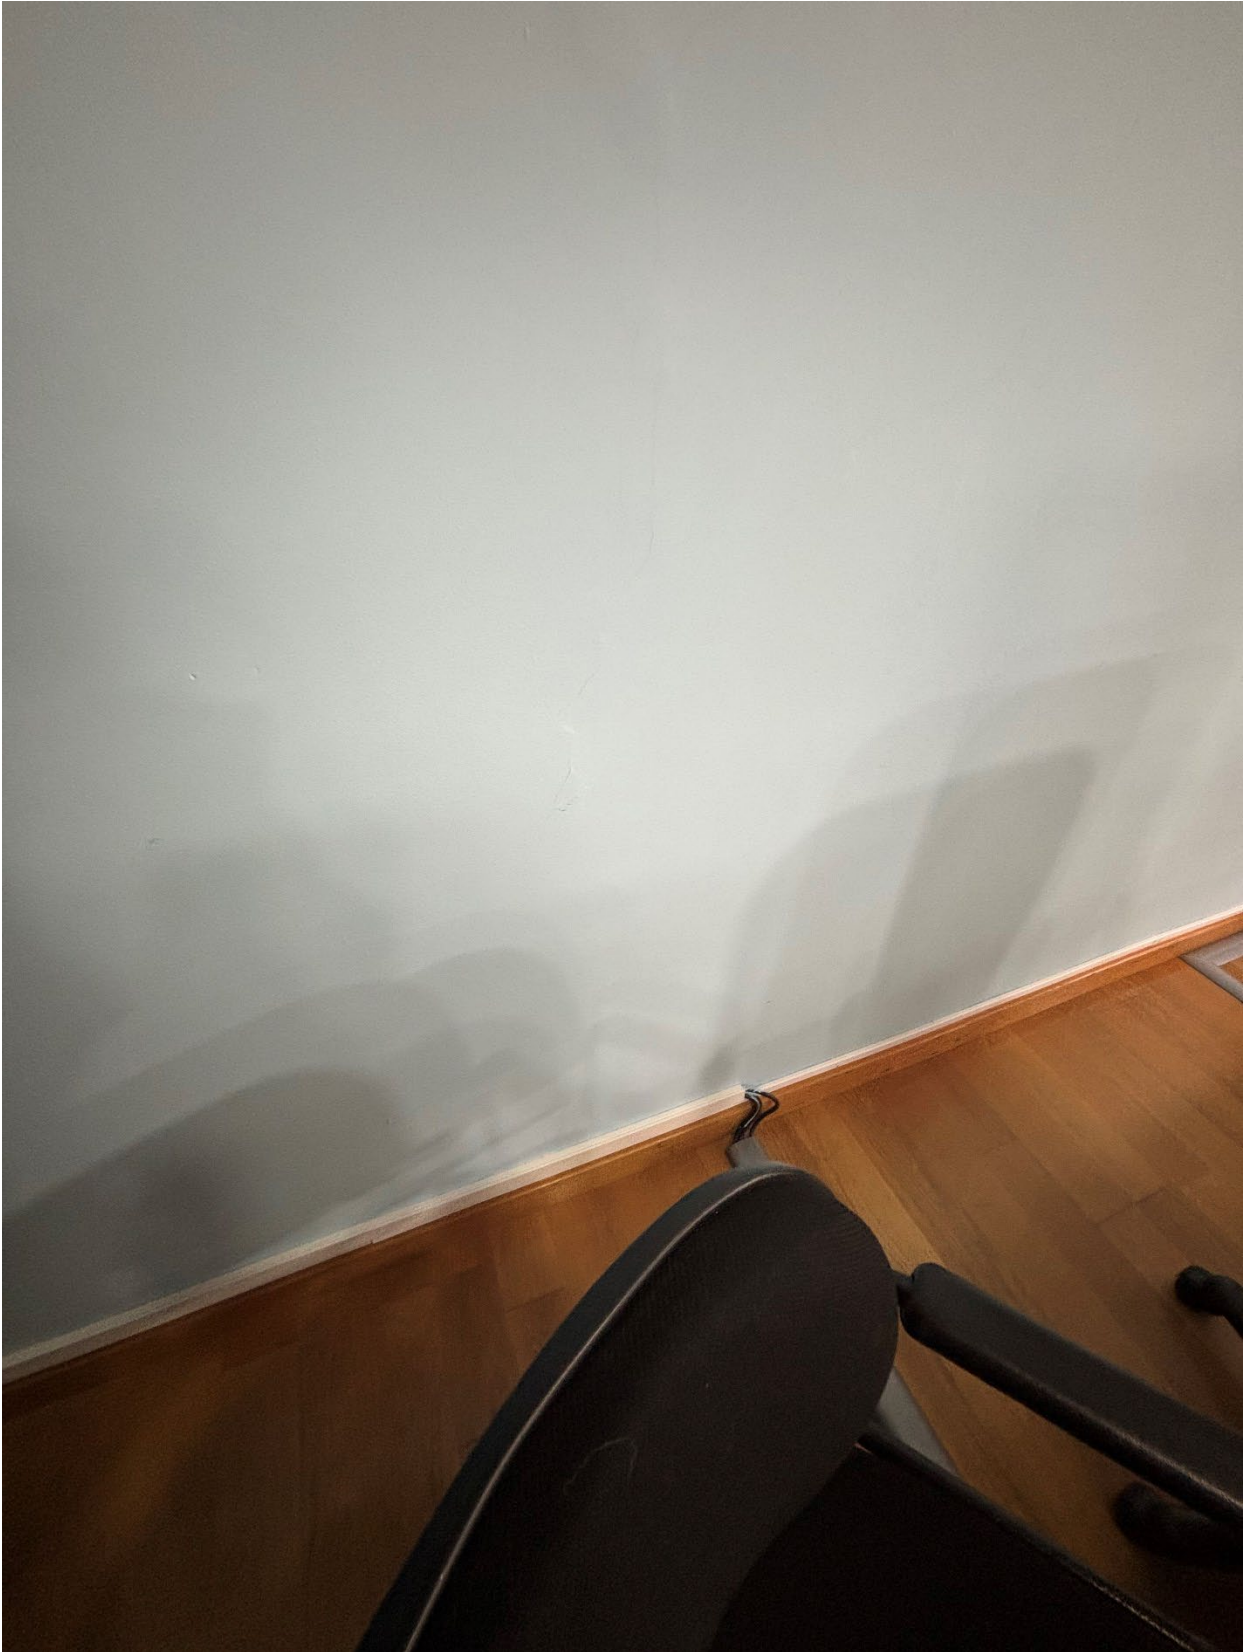
**PLANTA BAJA FISURAS EN PARED DE SEPARACIÓN ENTRE SALA DE CALDERAS Y SALÓN DE PLENOS (8)**

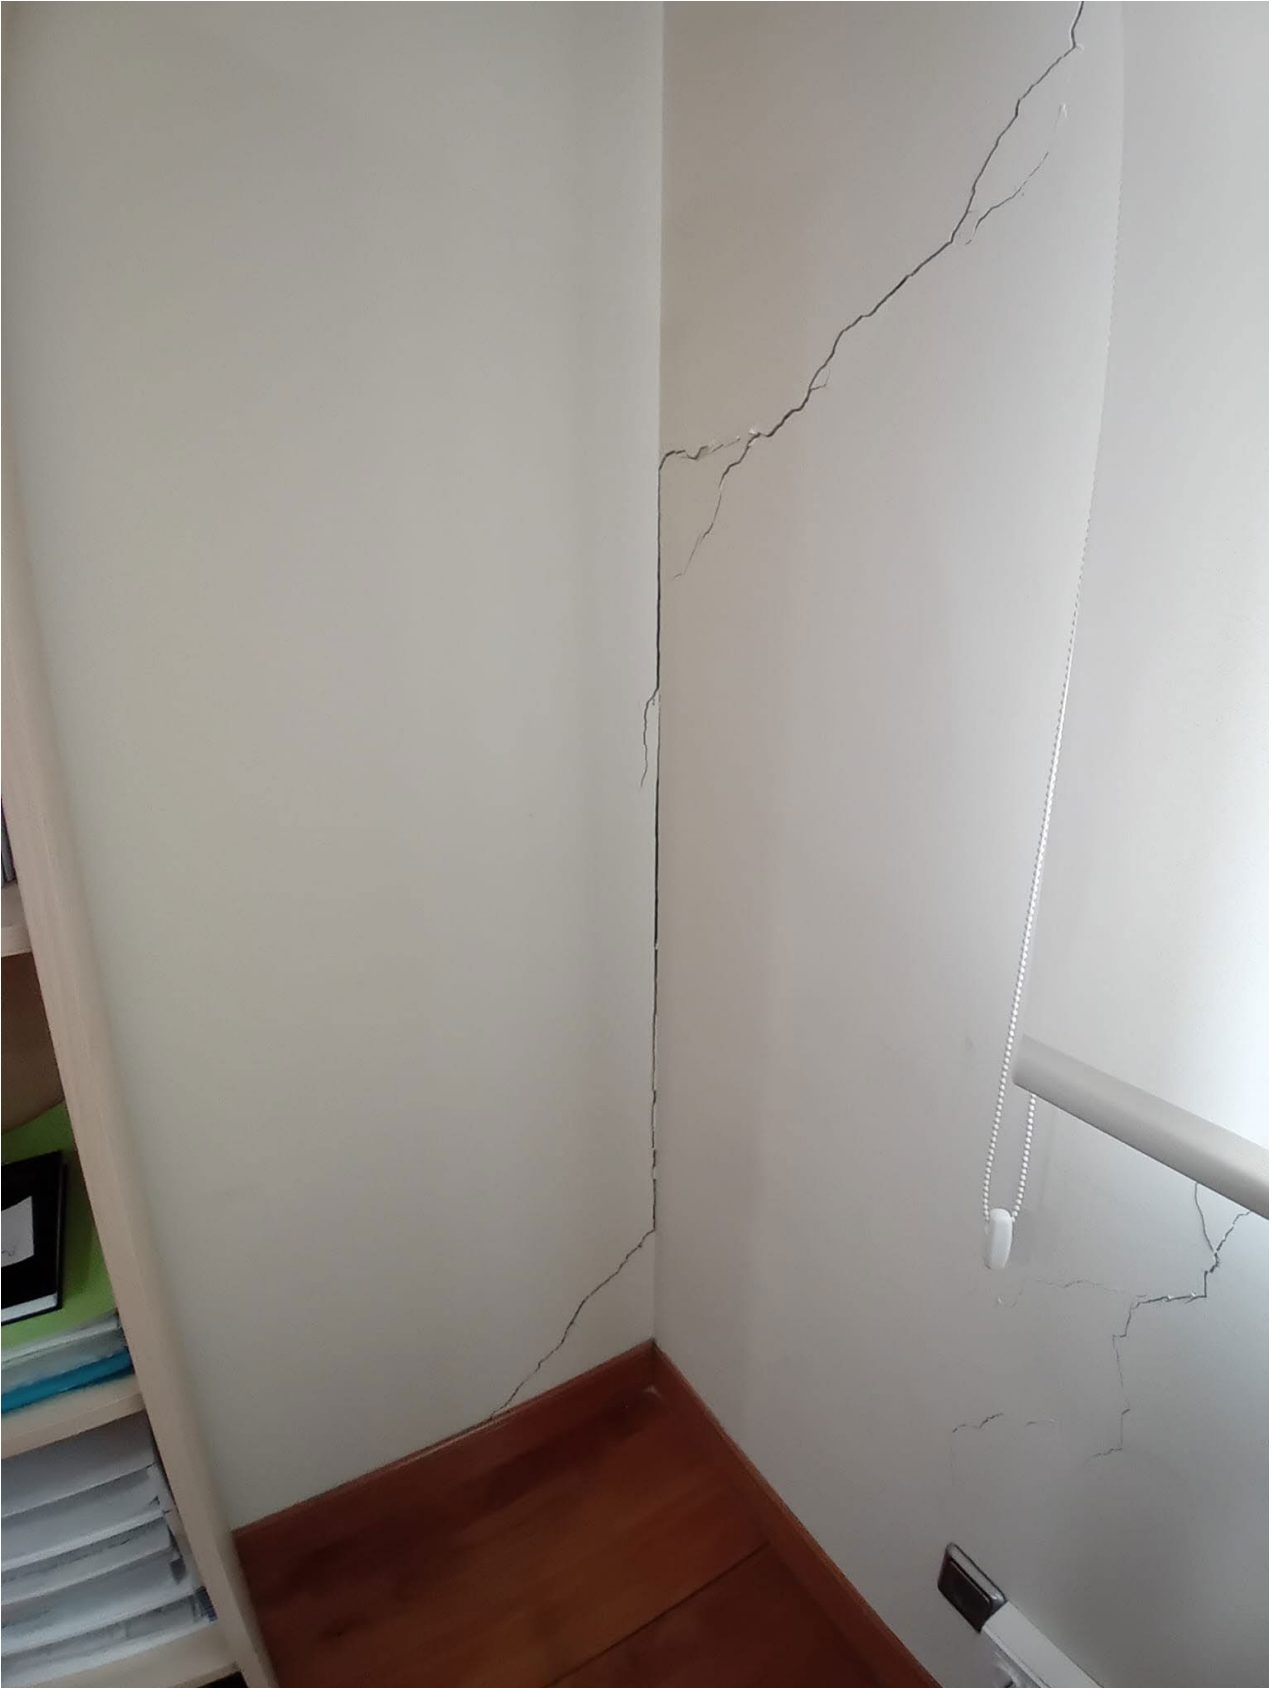
**PLANTA BAJA FISURAS EN PARED ZONA ADMINISTRATIVA (9)**

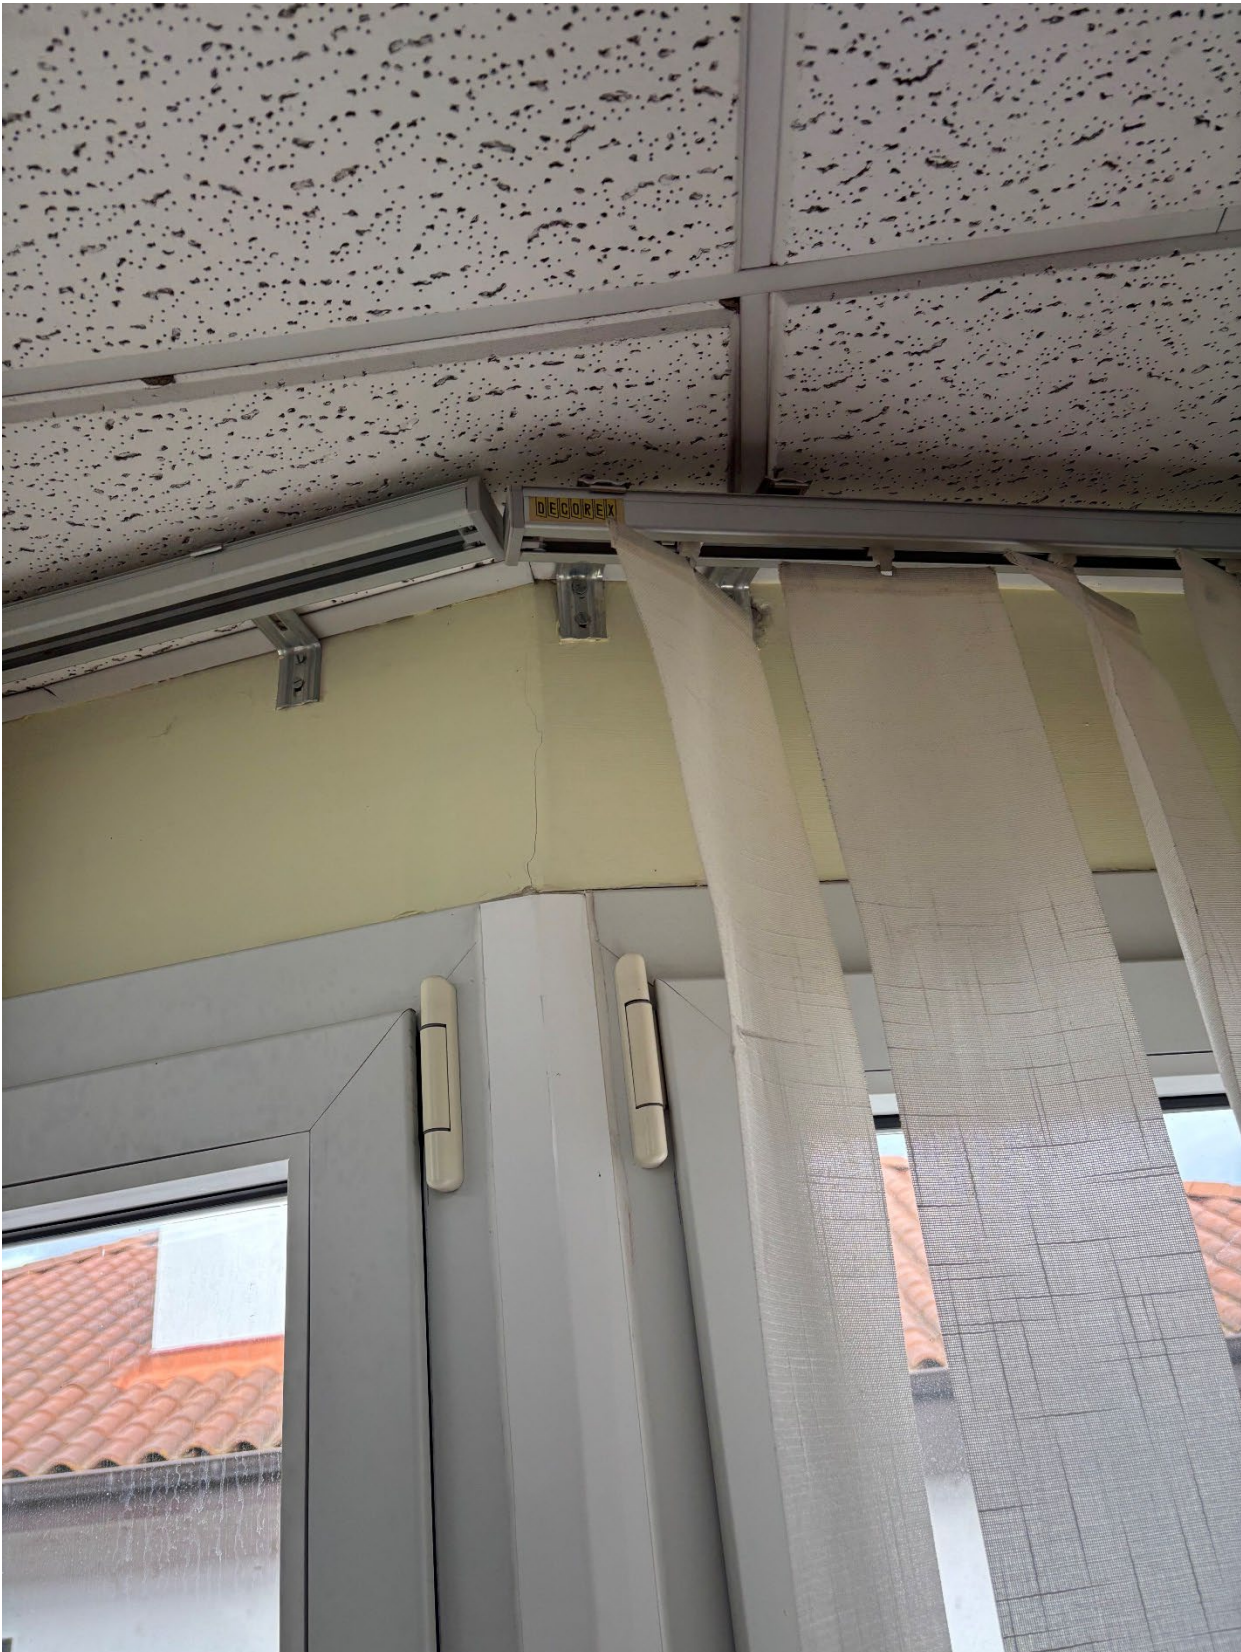
**PLANTA PRIMERA FISURAS EN PARED NORTE SOBRE CARPINTERÍA EXTERIOR (10)**

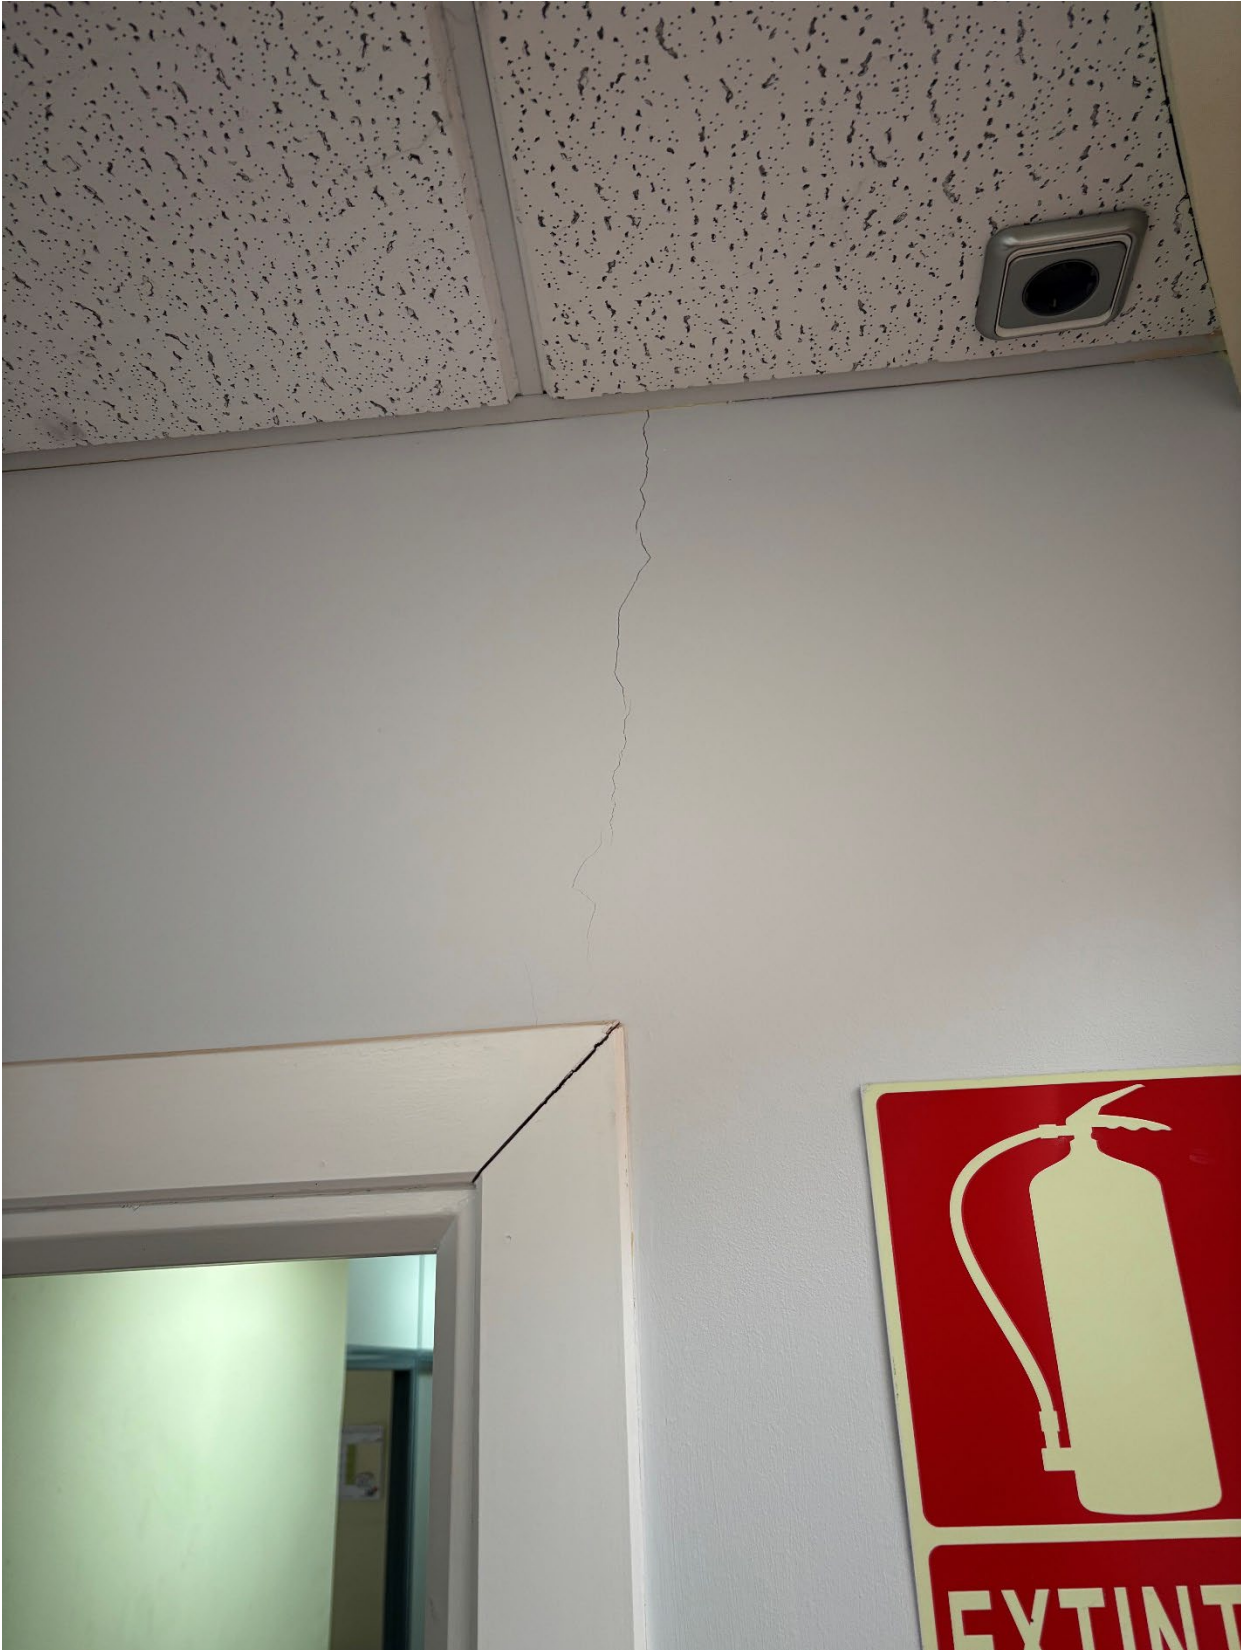
**PLANTA PRIMERA FISURA INTERIOR EN JAMBA Y TABIQUERÍA EN PASO DE ZONA COMÚN A ARCHIVO (11)**

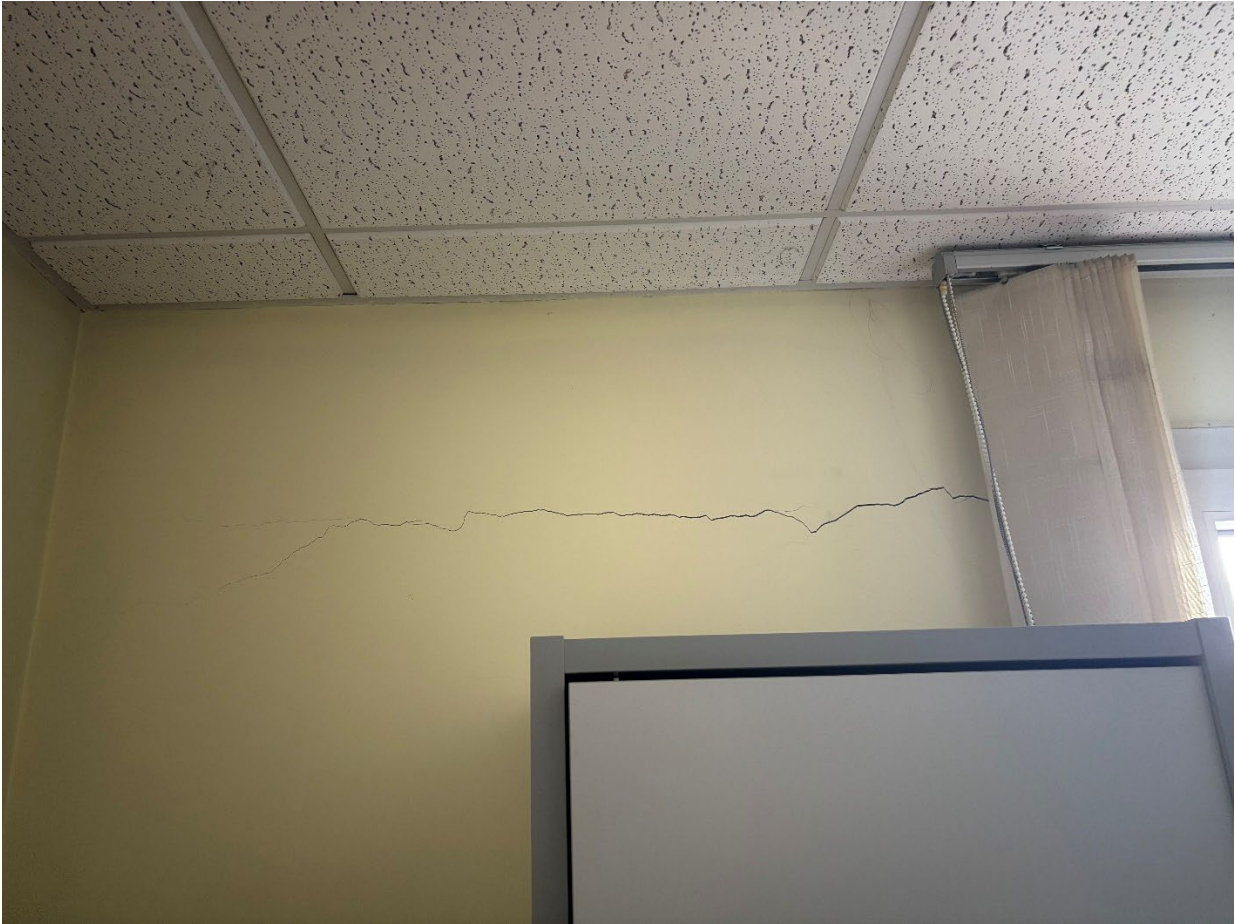
**PLANTA PRIMERA FISURA ENTRE PILAR Y HUECO DE CARPINTERÍA EN ESCUADRE NOR-ESTE (12)**

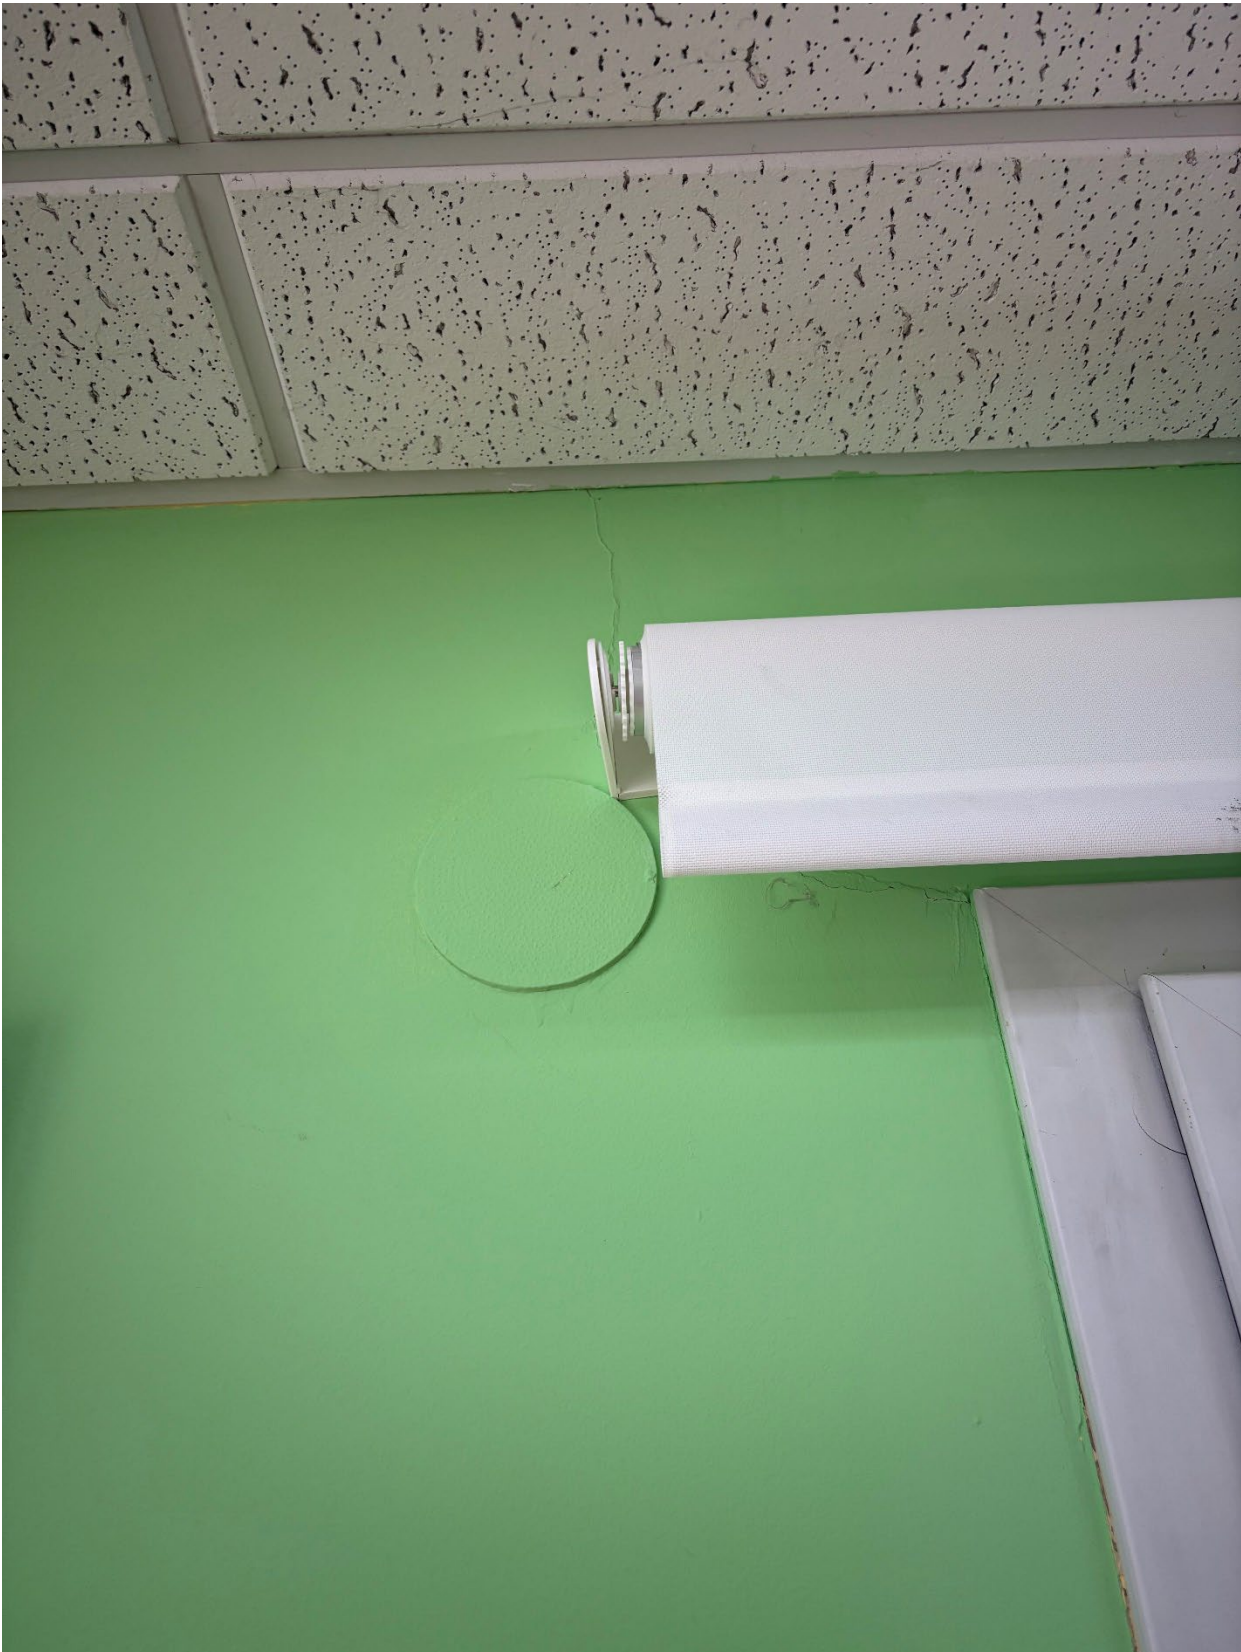
**PLANTA PRIMERA FISURAS EN PARED ESTE, DESDE ESCUADARA DEL HUECO DE CARPINTERÍA (13)**

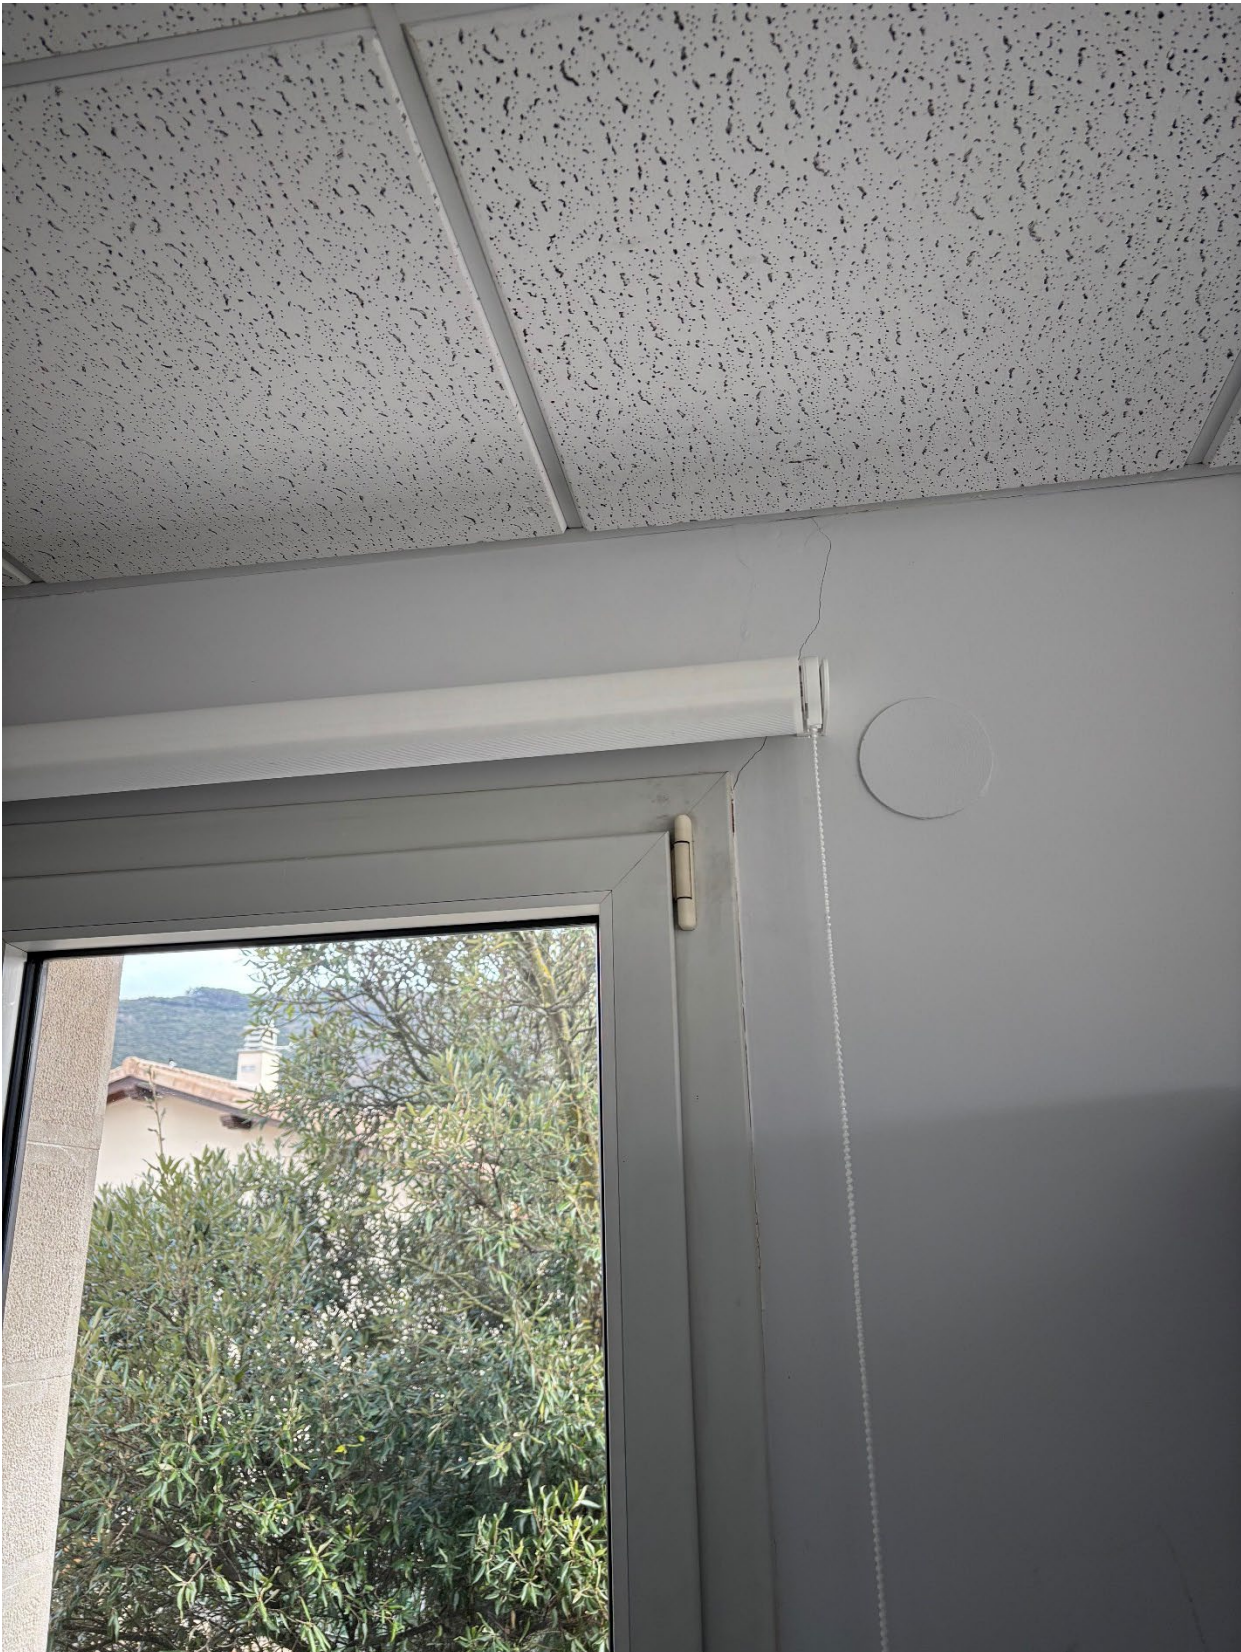
**PLANTA PRIMERA FISURAS EN PARED ESTE, SOBRE DINTEL DE CARPINTERÍA DE ACCESO AL BALCÓN (14)**

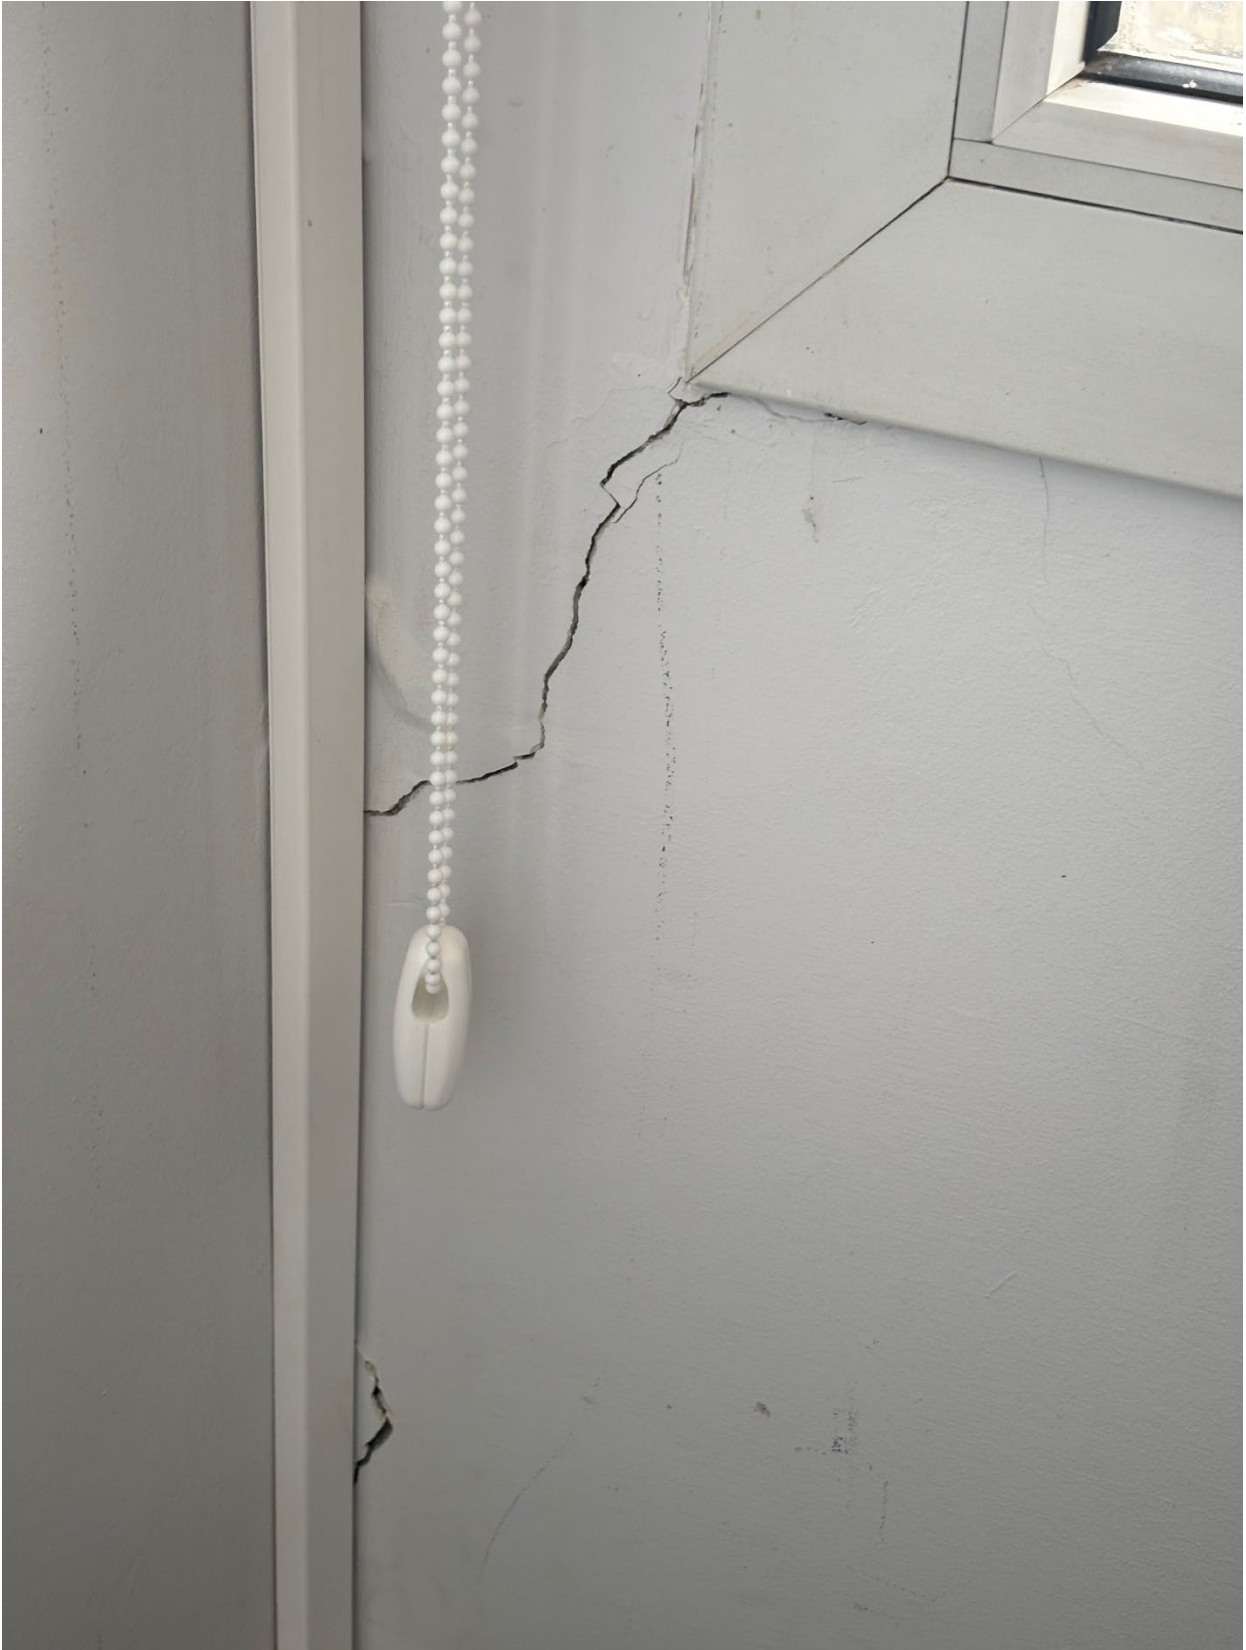
**PLANTA PRIMERA FISURAS EN ESCUADRA ENTRE PAREDES ESTE Y SUR (15)**

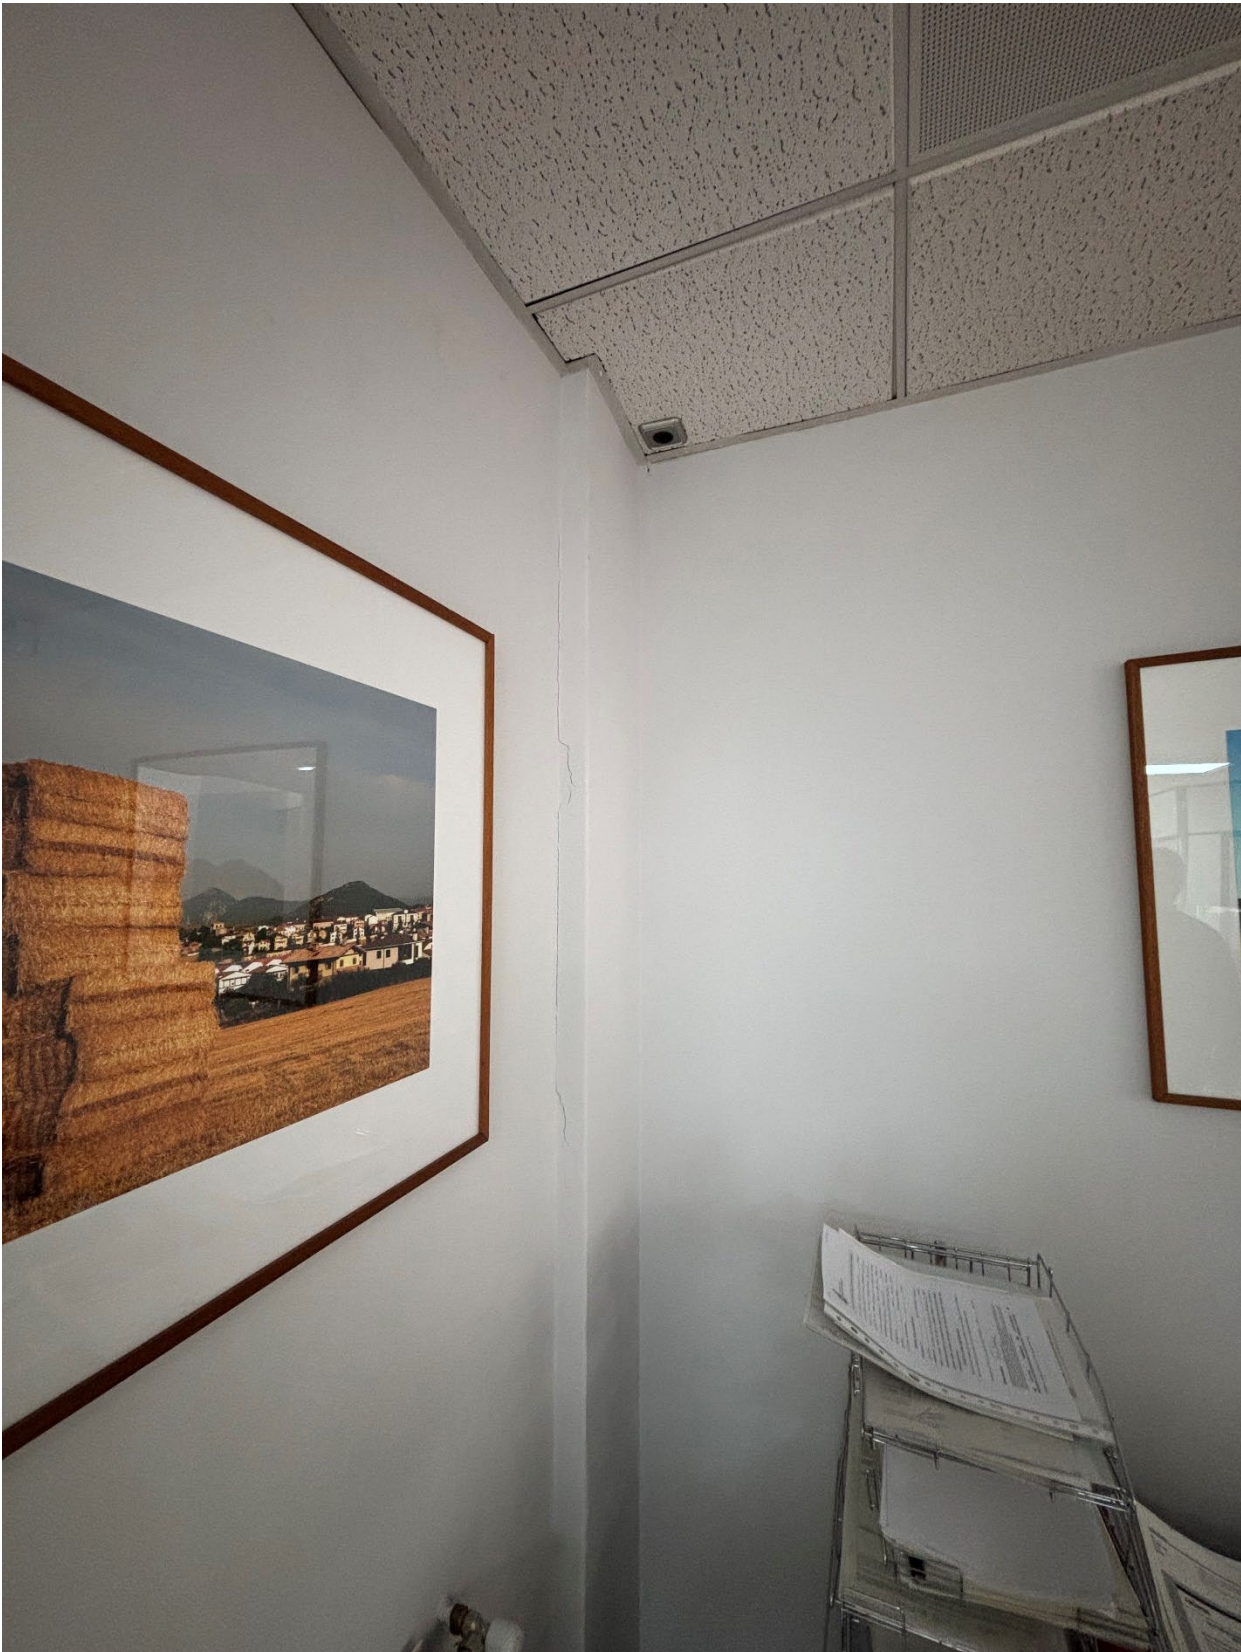
**PLANTA PRIMERA, DESPACHO DEL SECRETARIO FISURAS EN ESCUADRA ENTRE PAREDES SUR Y OESTE,  
MARCANDO EL PILAR 3 (16)**
