### **PROYECTO DE EJECUCIÓN.**

CONSOLIDACIÓN DEL TERRENO BAJO LOS CIMIENTOS Y  
REPARACION EXTERIOR DE FACHADAS DE LA CASA  
CONSISTORIAL DE BERRIOPLANO  
**PLAZA DEL AYUNTAMIENTO Nº1**  
**31195 BERRIOPLANO (NAVARRA).**

REFUNDIDO MAYO 2026

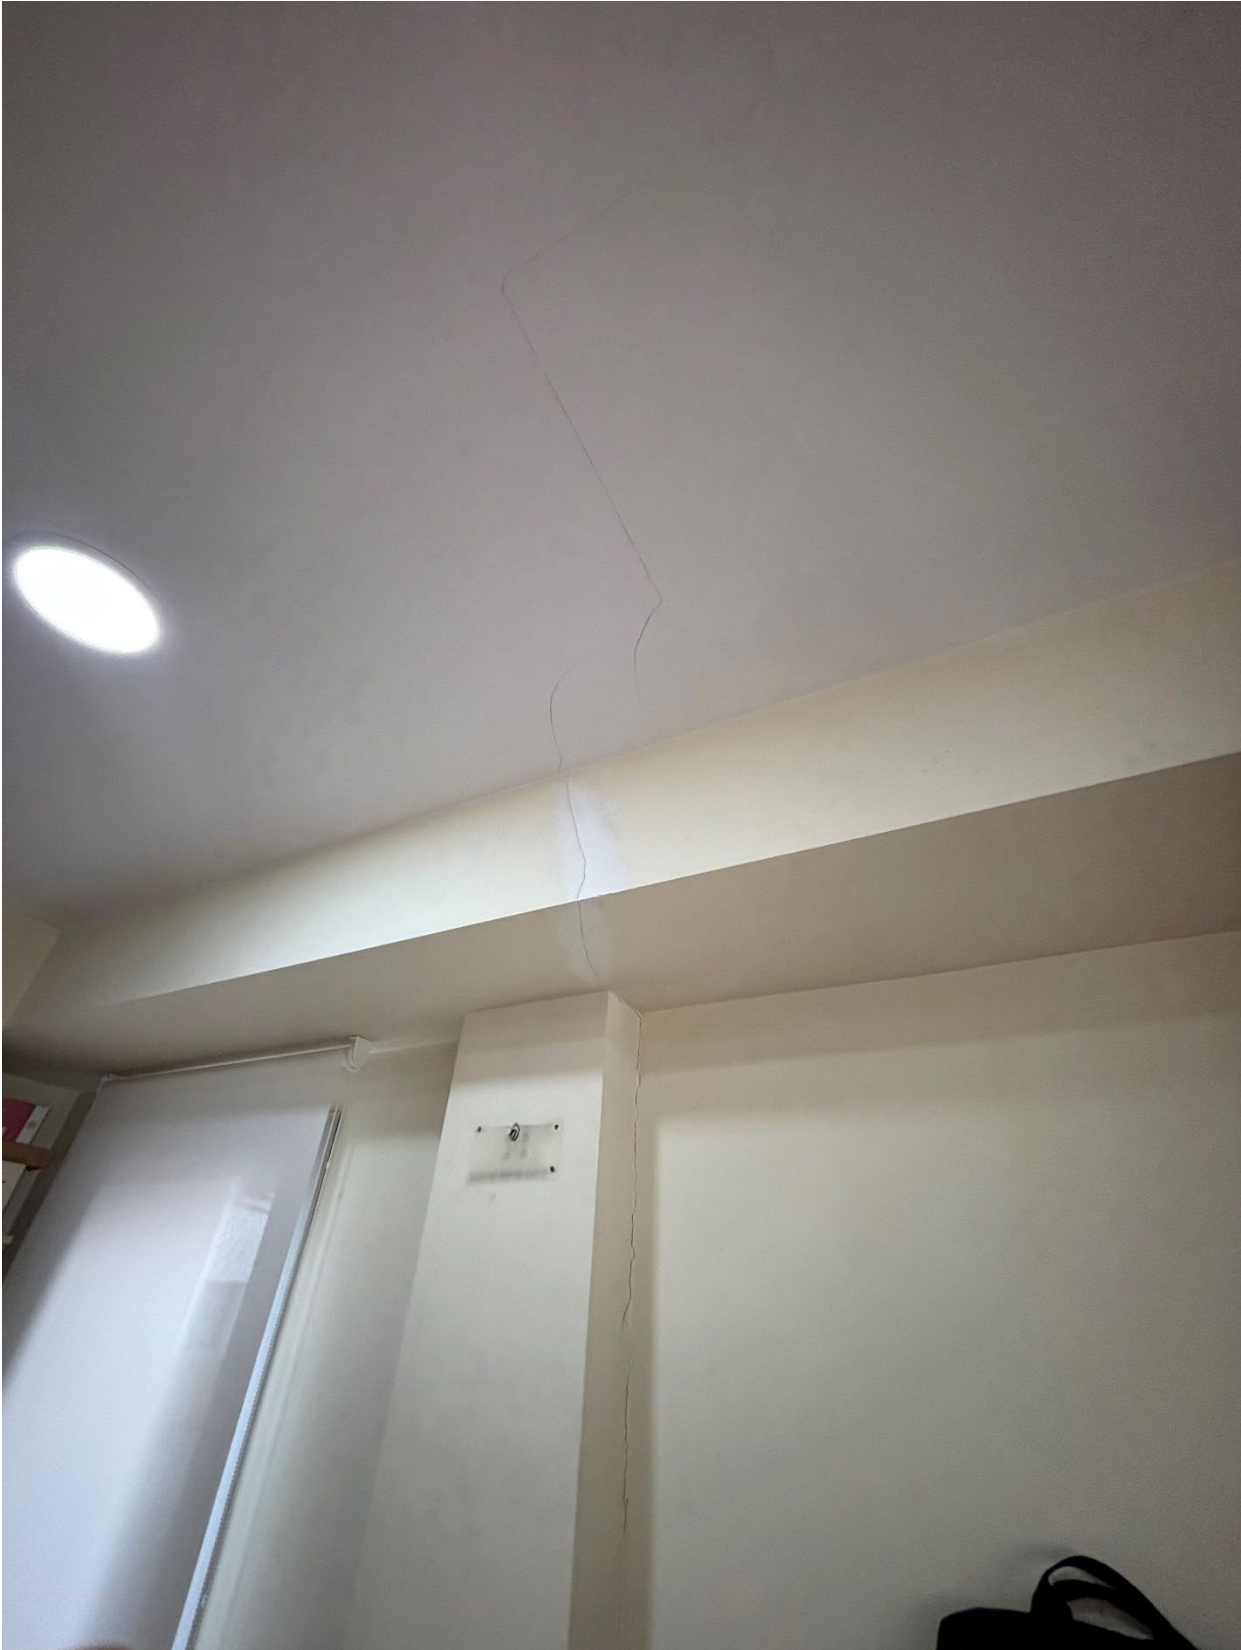
**PLANTA PRIMERA, FISURAS EN PARED OESTE, MARCANDO PILAR 7 Y EN FALSO TECHO (17)**

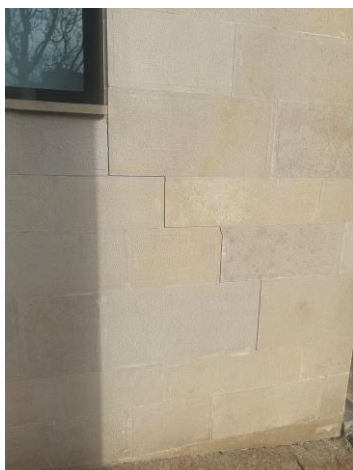
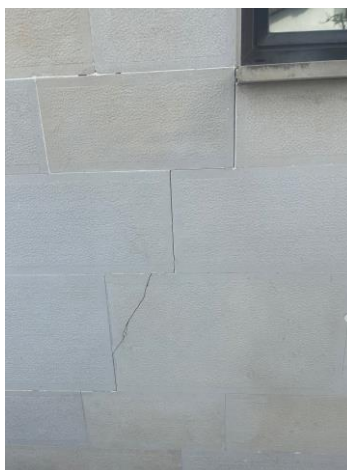
- Fisuras y grietas en paredes.

Aparentemente, la cimentación de la zona afectada ha intentado asentar, debido la poca competencia del terreno en esa zona originando la sintomatología visible.
