IGLESIA DEL CRISTO DE CAPARROSO (NAVARRA)

ANÁLISIS DEL COMPORTAMIENTO DE LA ESTRUCTURA DE LA CABECERA Y LA TORRE Y PROPUESTAS DE INTERVENCIÓN FUTURAS

Juan de Dios de la Hoz Martínez, arquitecto

Diciembre de 2024

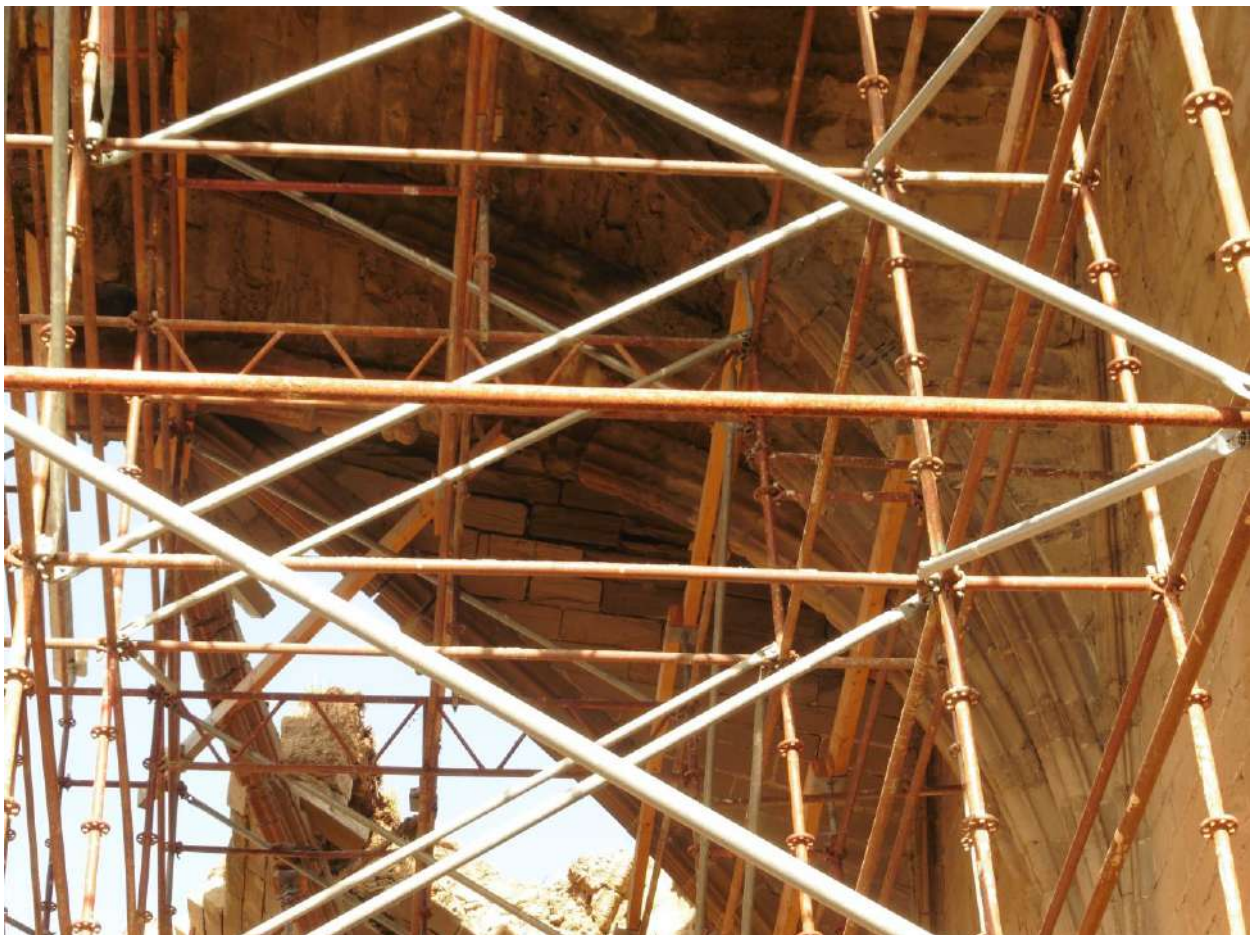
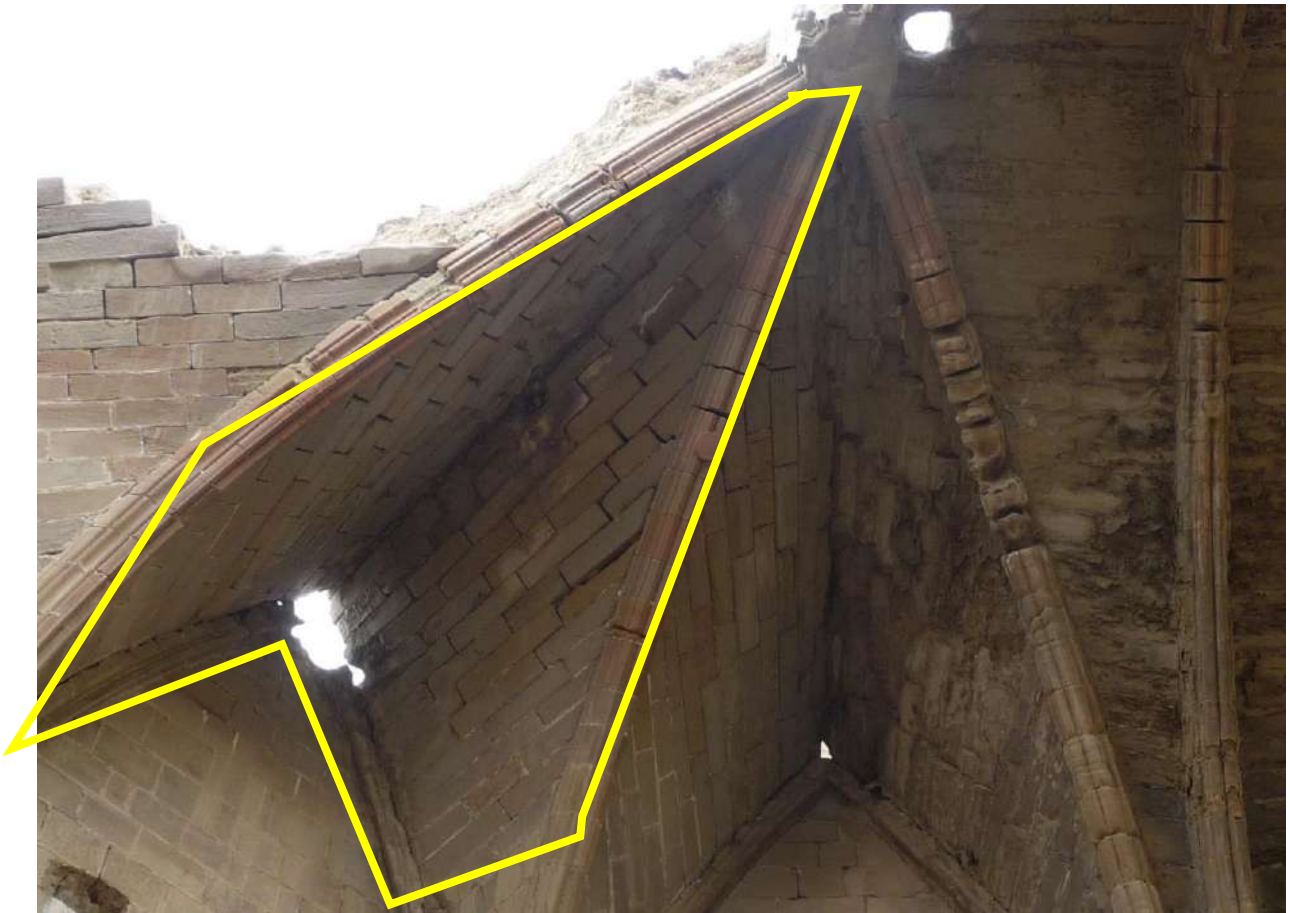
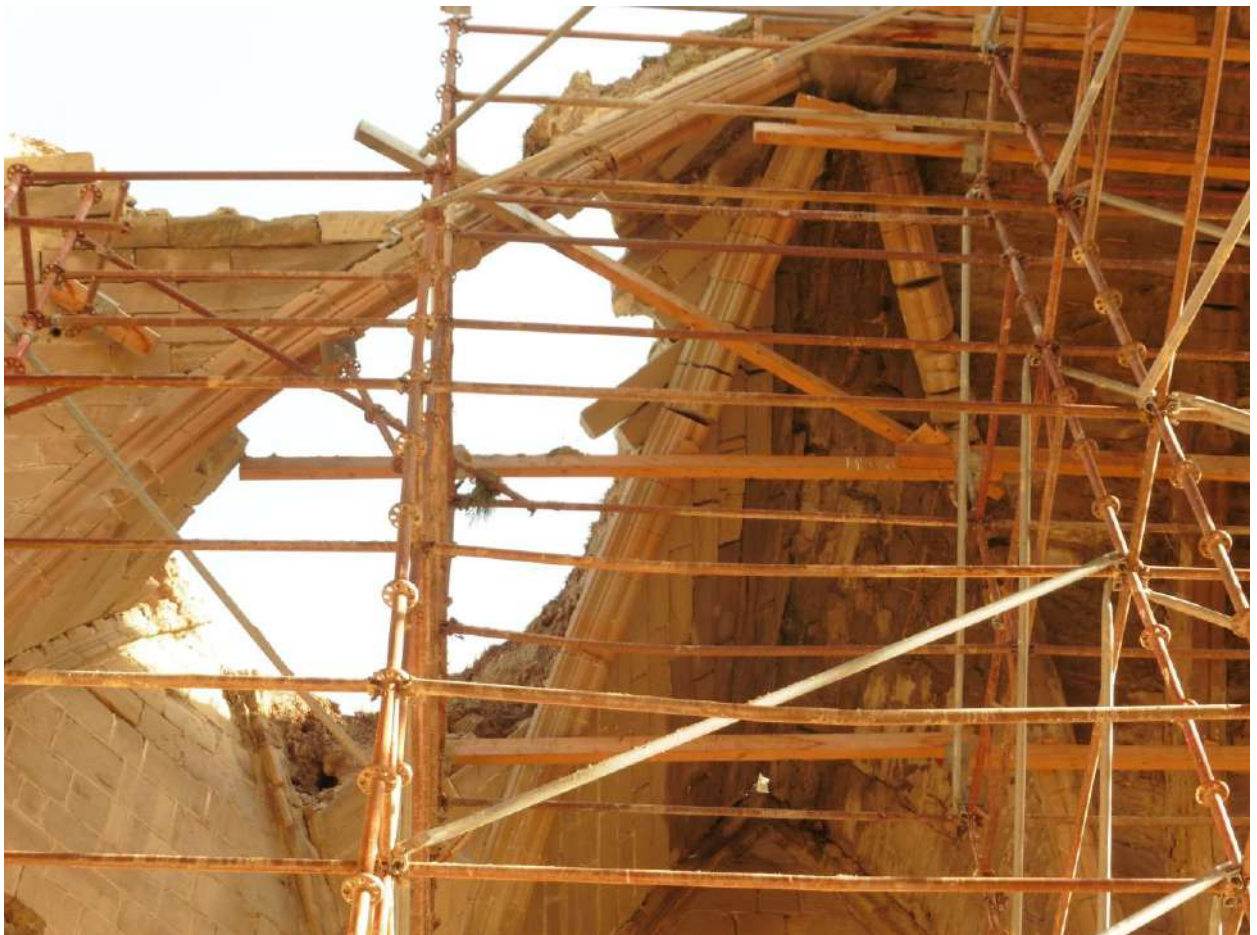
Se recogen bajo estas líneas imágenes comparativas de parte de la cabecera de la Iglesia antes y después del derrumbe de 2018:

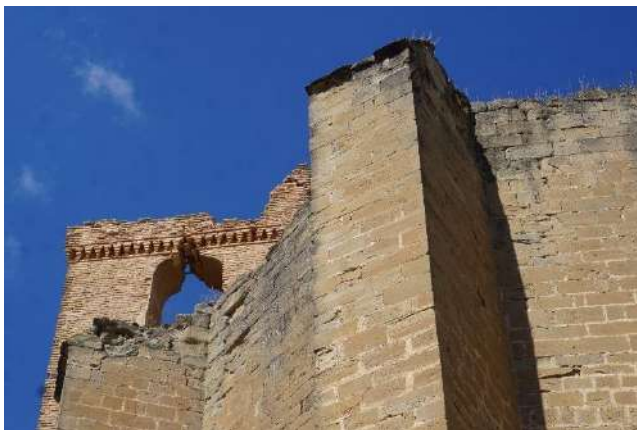
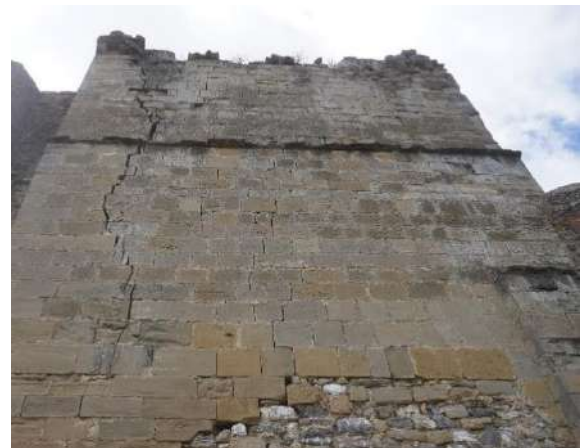
Además, las diferencias de temperatura y humedad y las propias filtraciones directas se introducen en muchos puntos de la fábrica (coronaciones, contrarrestos, cornisas y aleros sobre todo), provocando la disgregación de los morteros e incluso la caída de las piezas como sucede en varios puntos de la Iglesia del Cristo (bajo estas líneas)

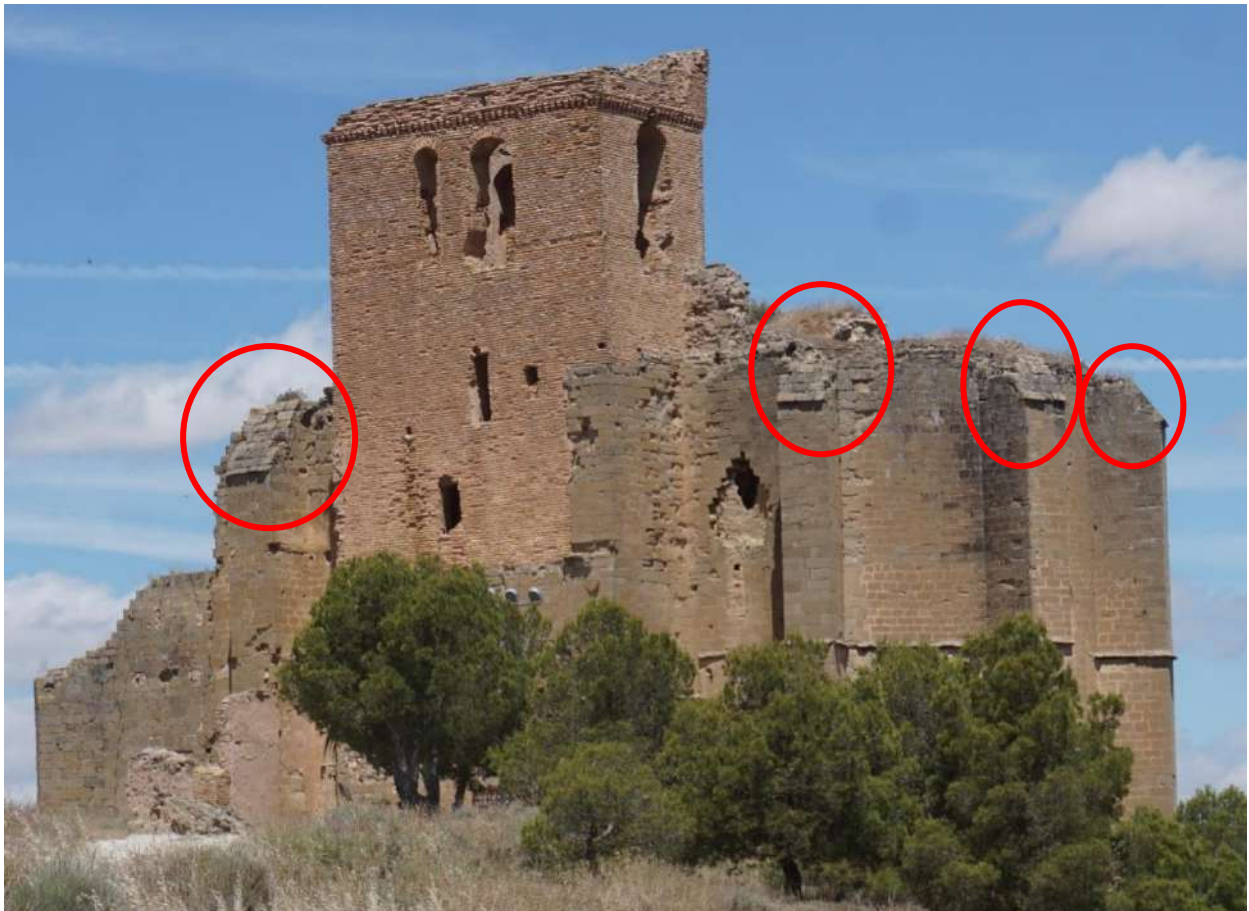
En la página siguiente incluimos una imagen del lateral del lado de la Epístola de la Iglesia, en donde se aprecia el estado de los remates de los contrafuertes a que nos estamos refiriendo en este apartado.

- * **Recuperación de los botaguas perdidos o deteriorados en las coronaciones, contrafuertes y cornisas.** Se trata en este caso de volver a situar las piezas de cantería perdidas⁸³ y que evacuaban rápidamente el agua de lluvia de los contrarrestos y zonas altas de los muros.
