### **OBRAS DE REPARACIÓN EN EL PARQUE DE LAS PIONERAS DE LEZKAIRU EN PAMPLONA SITUADO EN AVENIDA DE JUAN PABLO II. 31004 PAMPLONA (NAVARRA)**

29 DE ABRIL DE 2026

A continuación, se describen los daños observados en el Parque de las Pioneras durante la visita realizada en febrero de 2026 y que serían objeto de las obras de reparación y restauración:

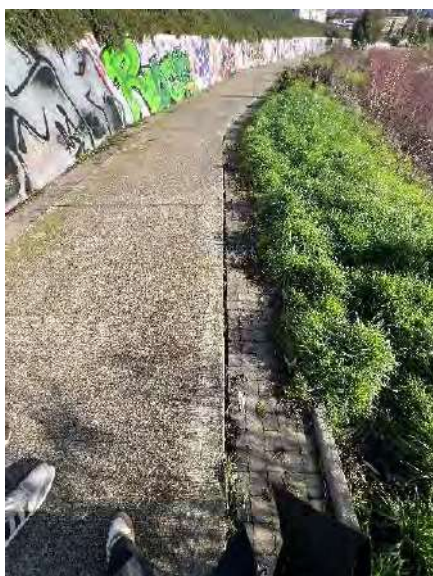
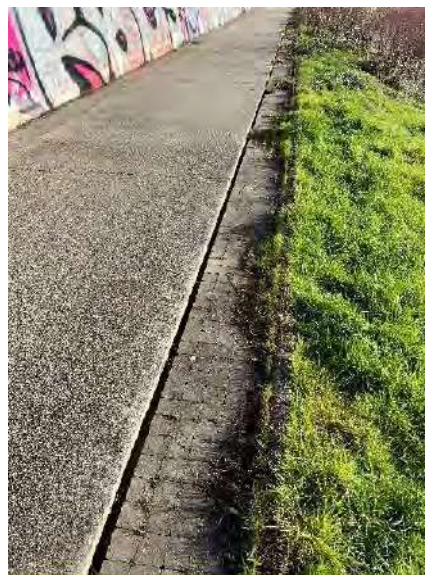
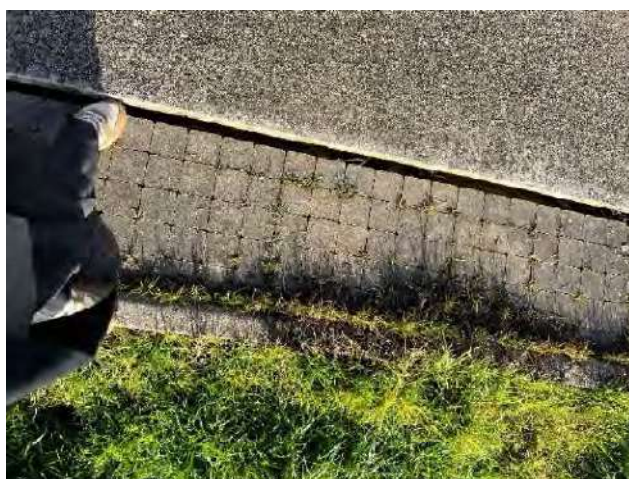
Se observan variaciones en los niveles superiores a 25mm de la losa de hormigón de pavimentación respecto a los encintados de adoquín en algunos tramos de los caminos, con incidencia especial en el camino 1 en la zona oeste bajo el muro de gaviones.

Aunque el movimiento afecta principalmente a la losa de hormigón que “flota” sobre los encintados -los cuales, por lo general, no muestran alteración alguna ni desplazamiento, manteniendo la integridad de sus juntas-, se ha observado que en zonas puntuales existe un desplazamiento del bordillo respecto al encintado de adoquines.

Según los datos recabados en los puntos de control marcados inicialmente, se ha podido observar que el movimiento no muestra un patrón secuencial claro. Así pues, existen variaciones de nivel a más y a menos de forma aleatoria según el punto de control y la fecha de tomas de datos.

Se prescribe la **demolición y posterior reconstrucción** de las losas de hormigón armado, restituyendo el espesor nominal de **12 cm** según instrucciones de obra. Con el fin de garantizar la continuidad estética, la funcionalidad hidráulica y la eficiencia de la red de drenaje, las unidades de obra se ejecutarán siguiendo una metodología análoga a los tramos anteriormente reparados en el año 2025, que cuentan con la conformidad de la Dirección Facultativa (DF).

- **Demolición y Preparación:** Levantado y demolición mecánica de la losa afectada hasta alcanzar la cota superior de la subbase.
- **Tratamiento de la Subbase:** Inspección técnica de la subbase de zahorra para verificar niveles de compactación y rasante.

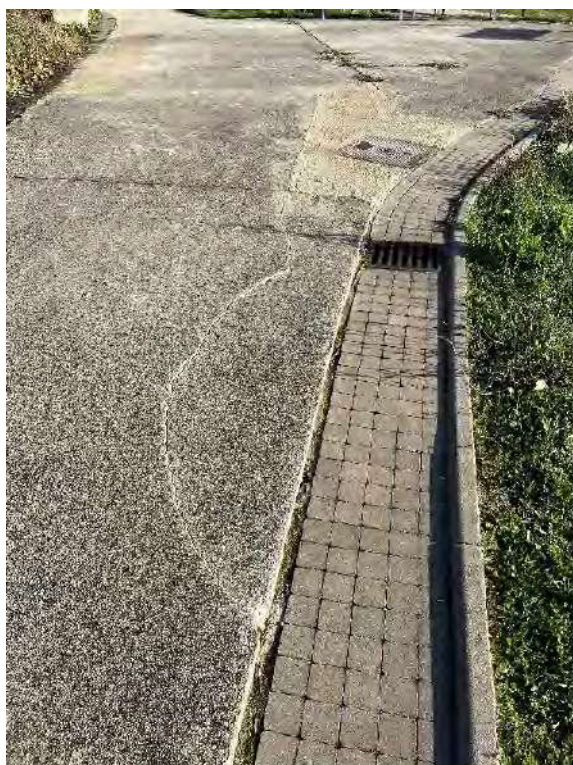
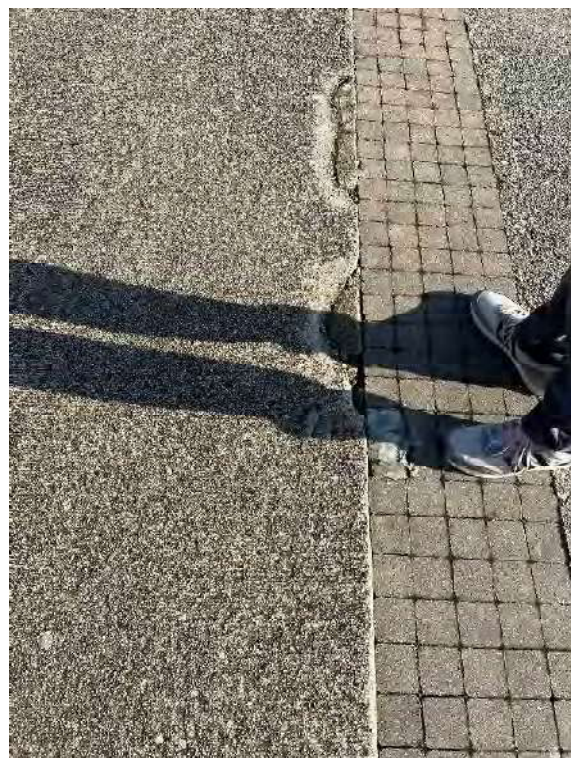
En otras zonas se han producido roturas o fisuras de la losa como se muestra a continuación:

Según se recogió en informes previos emitidos desde 2015, la causa más probable es la saturación estacional de agua en las margas arcillosas del terreno natural, que pueden producir fenómenos de hinchamiento y retracción de la manga sobre la cual están el pavimento y la zahorra, lo cual puede explicar las variaciones a más y a menos de las nivelaciones. Esta va unido al espesor insuficiente de la losa, pues según testigos tomados anteriormente muestran que en las zonas de losa fisuradas y afectadas por el desnivel tienen un espesor de 8cm mientras que la solución prescrita en el Proyecto el espesor era de 12cm. Esta combinación de factores, junto con la entrada de agua en la junta existente entre el pavimento de hormigón y el encintado de adoquín, ha producido el daño de fisuración y elevación de algunos tramos de losa.

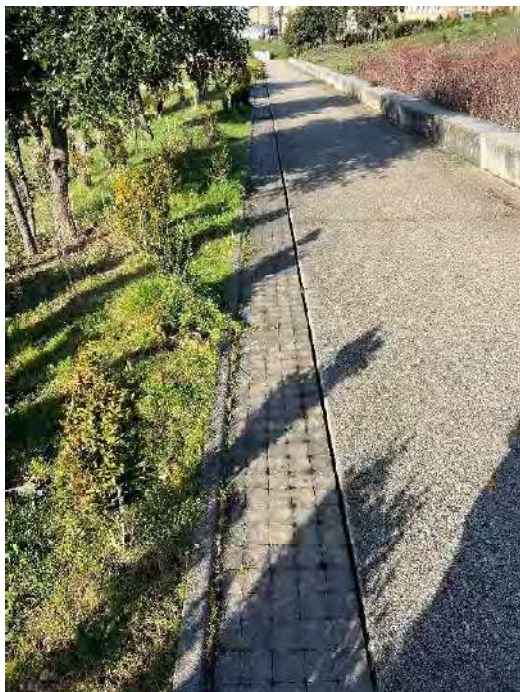
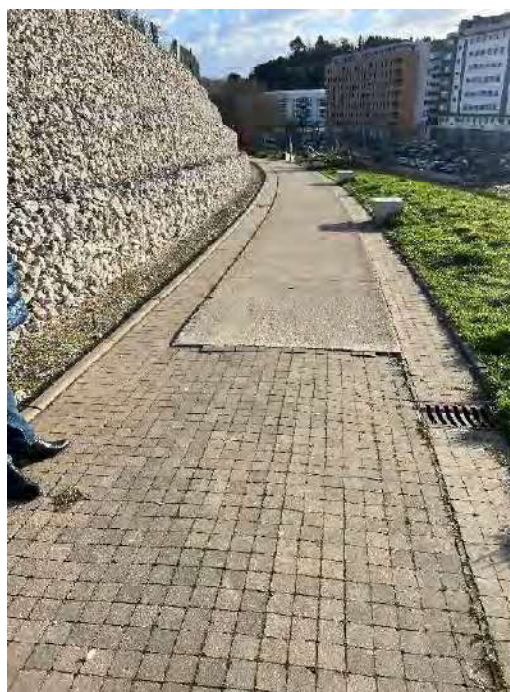
En relación con la patología anterior, hay otras zonas donde la elevación de las losas es menor a 10-25mm. Dado el carácter longitudinal de estos y su movimiento en el tiempo (un mismo punto del camino está sufriendo variaciones permanentes en su altura respecto al encintado) no se considera necesario, para estos casos, rehacer la losa. También en sentido transversal hay zonas con desnivel o rebabas en la transición de un pavimento a otro.

A continuación, se muestran varios ejemplos:

Para la subsanación de la irregularidad descrita, se procederá al **desbastado y biselado de la losa de hormigón** hasta alcanzar la nivelación con el encintado de adoquín. Este proceso se ejecutará mediante amoladora dotada de disco de copa diamantada de alto rendimiento, proyectando una **transición gradual** con una pendiente de entre el 8% y el 10% (1:12 a 1:10) para garantizar la continuidad estética y funcional del firme. En caso de que, en algunos tramos, el espesor de la solera sea insuficiente, se procederá a la demolición del tramo y ejecución de nueva solera siguiendo los pasos anteriormente descritos.

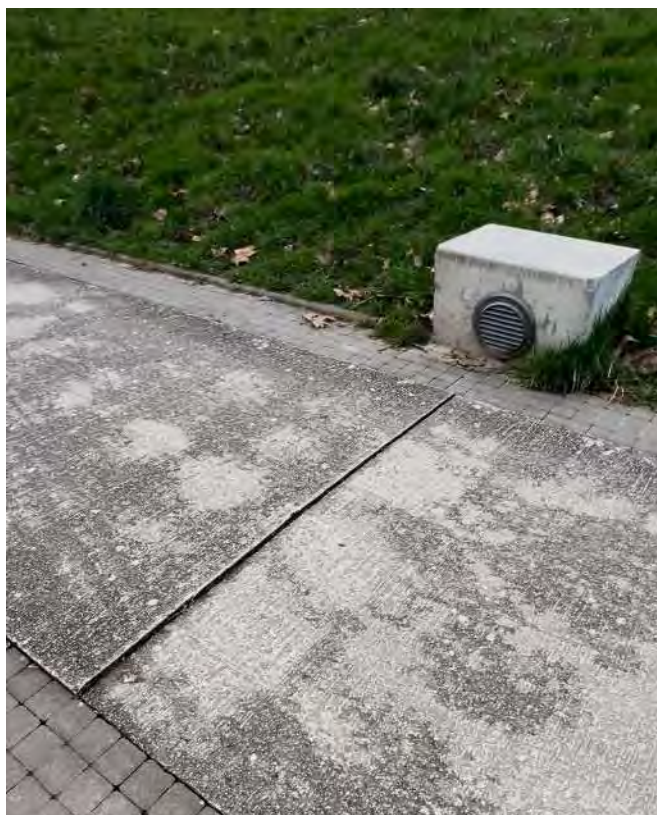
De manera semejante a lo indicado anteriormente, en otras zonas de estas losas de hormigón hay desniveles en sentido transversal entre juntas de dilatación o también denominadas "cejas".

El procedimiento técnico propuesto replica la metodología aplicada anteriormente: se procederá al **desbastado y biselado** de la losa de hormigón mediante el uso de amoladoras equipadas con discos de copa de diamante de alto rendimiento. El objetivo es enrasar la cota de la losa con el encintado de adoquines, ejecutando una **transición gradual** con una pendiente de entre 1:10 y 1:12 para garantizar una entrega suave a cota cero.

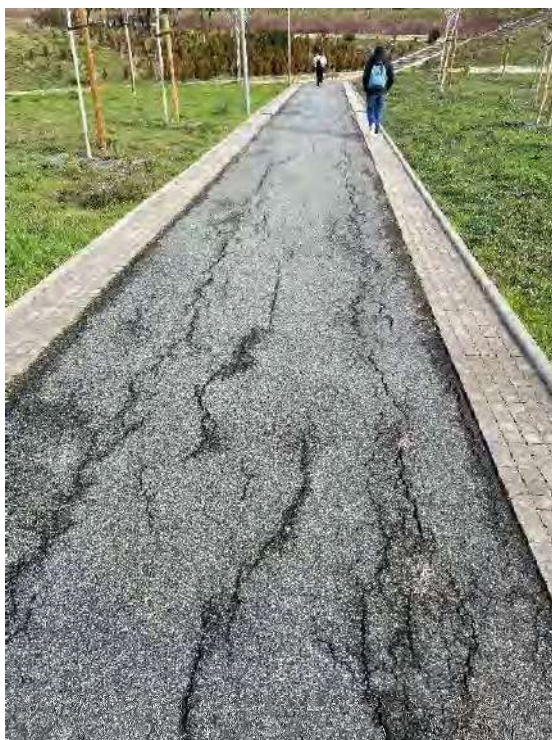
En algunos tramos de los caminos asfaltados hay presencia de fisuras y grietas longitudinales:

Dado que las áreas de intervención no se encuentran sometidas a solicitaciones de tráfico pesado, se prescribe la aplicación de un tratamiento superficial mediante lechada bituminosa (Slurry Seal). Este procedimiento técnico se articula en las siguientes fases:

- **Preparación del soporte:** Limpieza exhaustiva y saneado de la superficie.
- **Tratamiento de discontinuidades:** Sellado técnico previo de fisuras y grietas con apertura superior a 5 mm.
- **Extensión de lechada:** Aplicación de una mezcla compuesta por áridos finos, emulsión asfáltica, agua y aditivos específicos, conformando una capa de rodadura de espesor reducido (entre 5 y 10 mm).

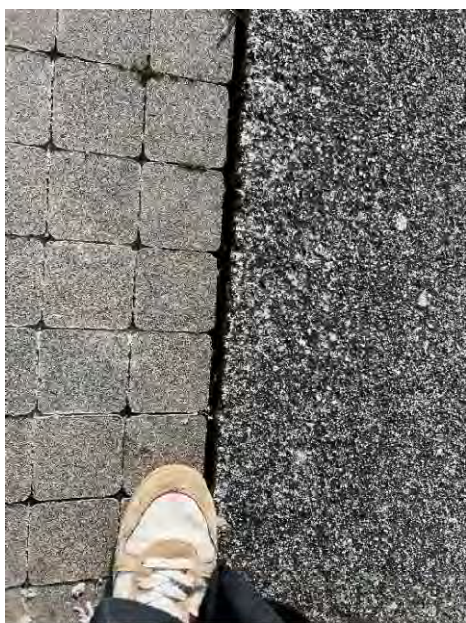
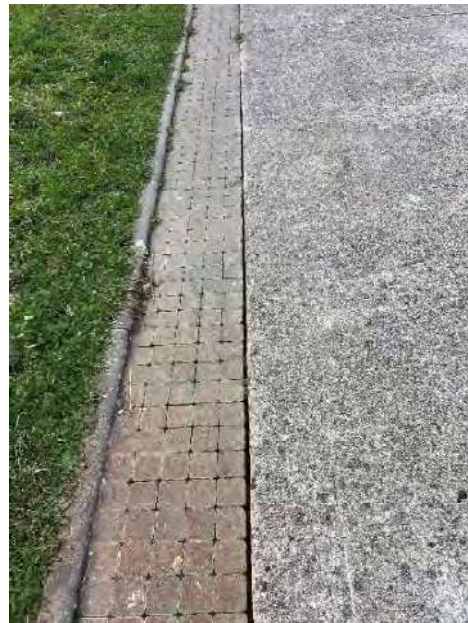
Se han observado a lo largo del recorrido peatonal del parque la apertura de juntas en los pavimentos, bien entre el pavimento de hormigón continuo y el encintado adoquinado, o bien en áreas del propio pavimento adoquinado que se han abierto o fisurado, tal y como se ejemplifica con las fotos siguientes:

Reparación y sellado técnico de juntas de unión entre pavimentos continuos de hormigón y pavimentos de adoquín. La unidad comprende juntas de ancho variable (entre 10 mm y 20 mm) con acabado enrasado, incluyendo la preparación del soporte, el sellado elástico y el acabado estético superficial.

- **Preparación y limpieza del soporte:**
  - Apertura y saneado mecánico de la junta mediante el uso de amoladora angular con **disco de diamante** o rascador específico.
  - Eliminación integral de restos de material de rejuntado degradado, sedimentos, musgo y vegetación.
  - Limpieza final mediante soplado con **aire comprimido** o lavado con agua a presión para garantizar la total ausencia de polvo y partículas sueltas que puedan comprometer la adherencia.
- **Sellado Técnico:**
  - Aplicación de **masilla de poliuretano de alto módulo** (elevada dureza Shore A) como por ejemplo, **Sikaflex PRO-3** (o su versión evolucionada **Sikaflex PRO-3 Purform**), garantizando el llenado completo del hueco y su correcta estanqueidad, incluyendo el espolvoreado con

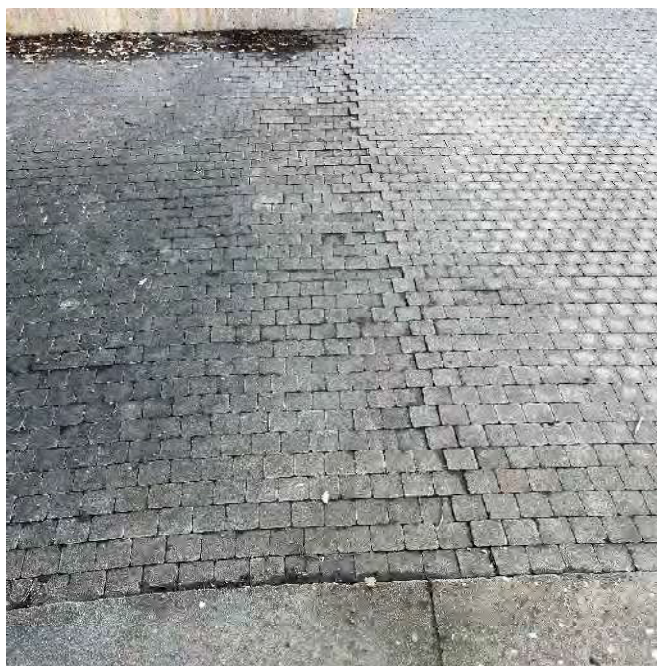
Se observa una fractura longitudinal irregular en el pavimento de adoquines de hormigón (8x8x6 cm). Al tratarse de un sistema rígido (adoquines recibidos sobre mortero de cemento), la patología se identifica como una **fisura por reflexión**. El origen probable es un movimiento estructural de la solera de base (retracción térmica, asentamiento diferencial o ausencia de juntas de dilatación funcionales), que se transmite rígidamente a la capa de acabado.

Dada la naturaleza del soporte, la solución óptima consiste en convertir la fisura aleatoria en una **junta de dilatación técnica** capaz de absorber los movimientos futuros sin degradar el material.

- **Levantamiento:** Retirada manual de los adoquines afectados y de aquellos comprendidos en una franja de 20 cm a cada lado de la fisura.
- **Limpieza de Base:** Eliminación completa del mortero de agarre antiguo mediante medios mecánicos (martillo percutor ligero) hasta alcanzar la solera de hormigón estructural.
- **Tratamiento de la Fisura Base:** Limpieza de la grieta en el hormigón mediante aire comprimido y sellado preventivo con resina epoxi de baja viscosidad si se detecta inestabilidad.

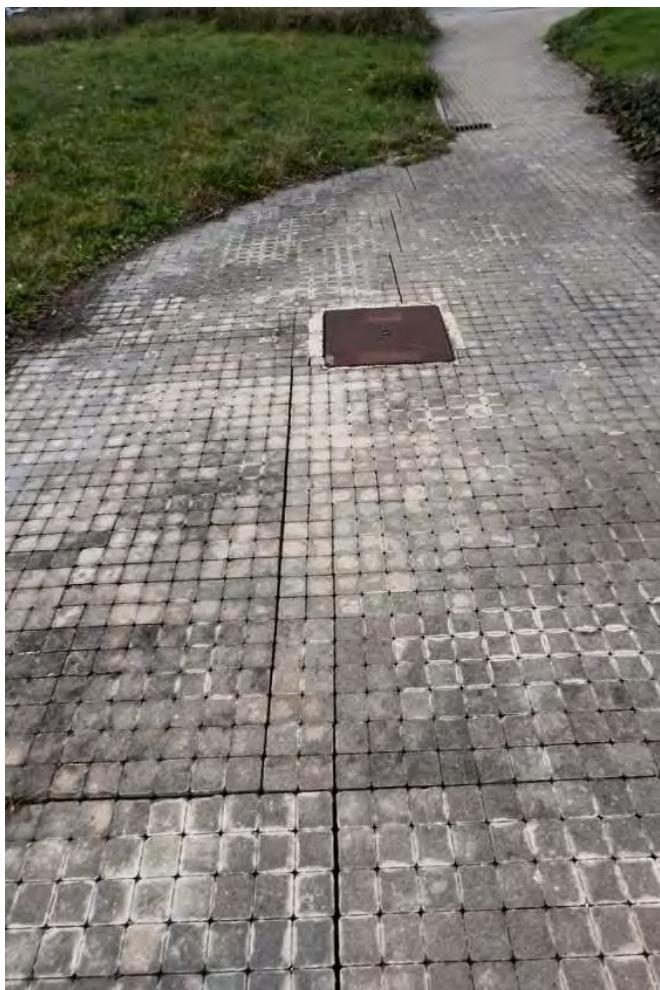
En algunas zonas del Parque con pavimento adoquinado, se observa una **patología de degradación y pérdida del material de rejuntado**, tal y como se observa en la siguiente imagen:

Se propone un rejuntado mediante **arena polimérica**. Se trata de una mezcla de arena fina calibrada con aditivos poliméricos, proporcionando mayor durabilidad y resistencia a la lluvia y al viento.

1. Se procederá al vaciado mecánico de las juntas deterioradas mediante aire comprimido o agua a presión, garantizando la eliminación de restos de arena, materia orgánica (musgo) y mortero disgregado.
2. La profundidad mínima de saneado será de **20 mm** para asegurar el anclaje mecánico del nuevo mortero.

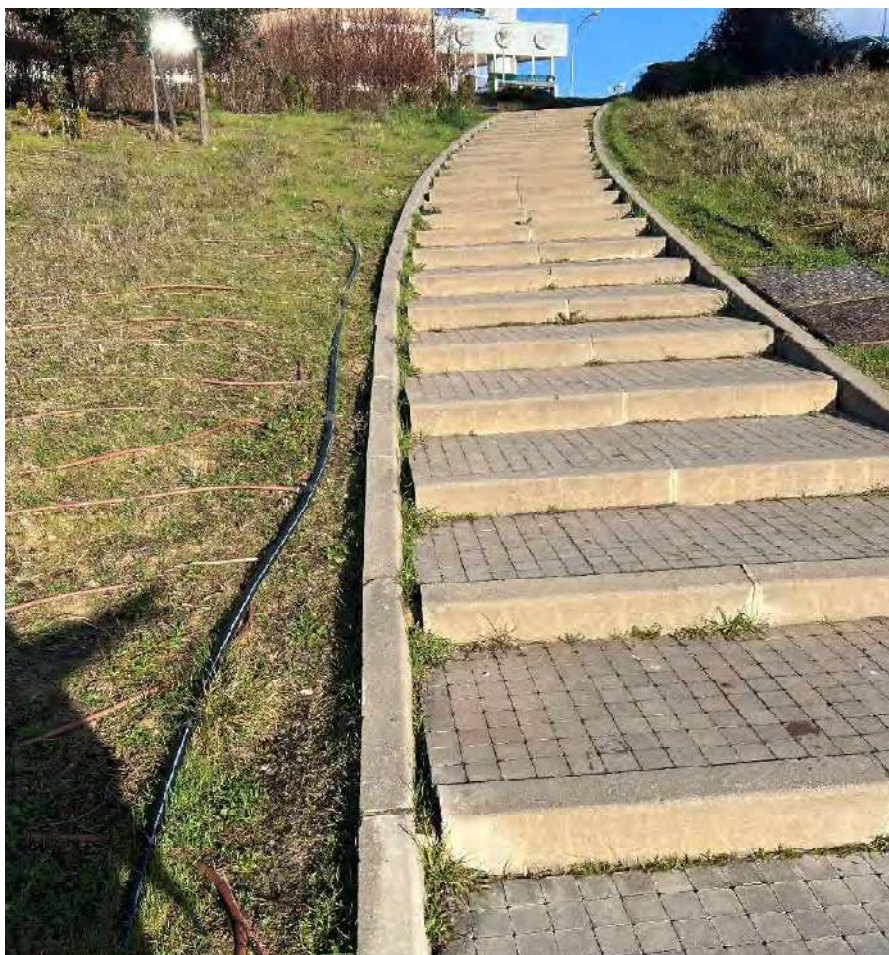
En algunos tramos del parque se han observado tramos de bordillos desplazados, desplomados y/o deteriorados:

La unidad de obra comprendería la **rehabilitación integral de bordillos** que presenten desplomes, roturas o degradación funcional, recuperando la alineación y rasante originales mediante el proceso que se detalla a continuación:

- **Instalación de piezas:** Colocación de los bordillos (recuperados o nuevos de características análogas) sobre la base de hormigón fresco o cama de mortero, asegurando la perfecta alineación horizontal y vertical. Se repondrán todos aquellos bordillos rotos o deteriorados por otros nuevos, según criterios de la DF.
- **Tratamiento de juntas:** Rejuntado estanco mediante la aplicación de **mortero de cemento industrial clase M-5**, asegurando el completo llenado de los espacios entre piezas para evitar filtraciones.
- **Remates finales:** Limpieza por medios hídricos de las superficies manchadas y retirada de restos de obra, garantizando la entrega de la unidad en perfectas condiciones de uso y estética.

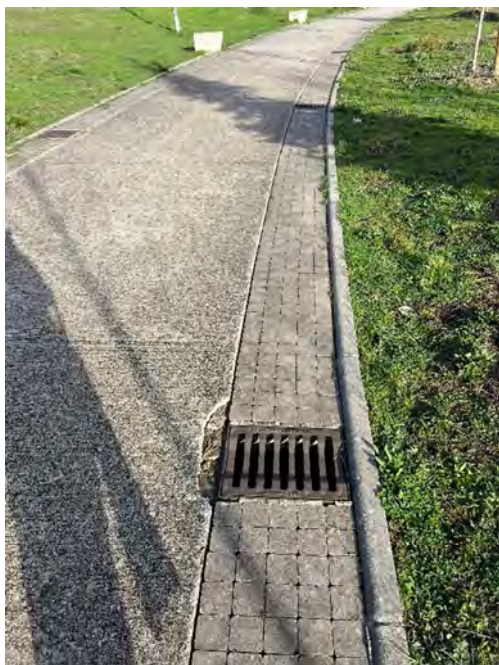
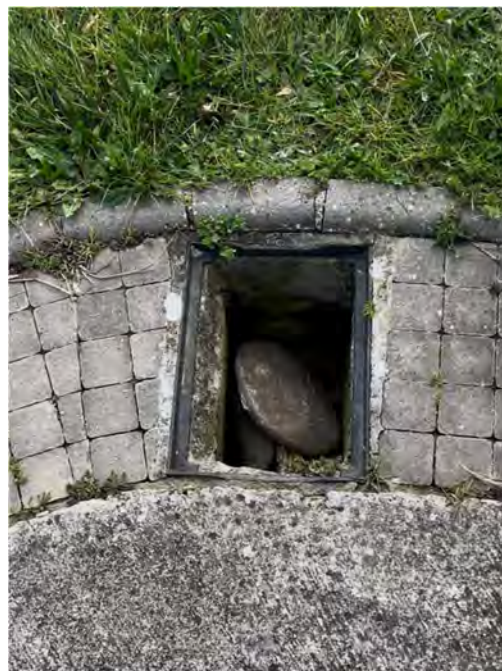
En diversas zonas del parque se han observado roturas o desperfectos del pavimento entorno a las rejillas o sumideros. En algún caso puntual hay sumidero sin rejilla de protección.

La presente actuación tiene por objeto la rehabilitación estructural y funcional de los elementos de drenaje y registro situados en el recinto del parque, los cuales presentan degradación en sus elementos de soporte y falta de estanqueidad en los encuentros con el pavimento.

- **Preparación y saneado:** Picado mecánico o manual de la zona dañada. Si procede o se observa daño en el marco metálico que forma parte de la base de la rejilla, se procederá también a su retirada.

- **Restitución del pavimento entorno a la rejilla:** Se llevará a cabo la **restitución del firme** degradado en el perímetro de la rejilla, garantizando la **continuidad superficial y estética** mediante la aplicación de un acabado idéntico al pavimento circundante. La restitución del pavimento abarcará el paño entre juntas de dilatación para evitar "parches", incluyendo los trabajos necesarios de demolición y ejecución del pavimento descrito anteriormente.

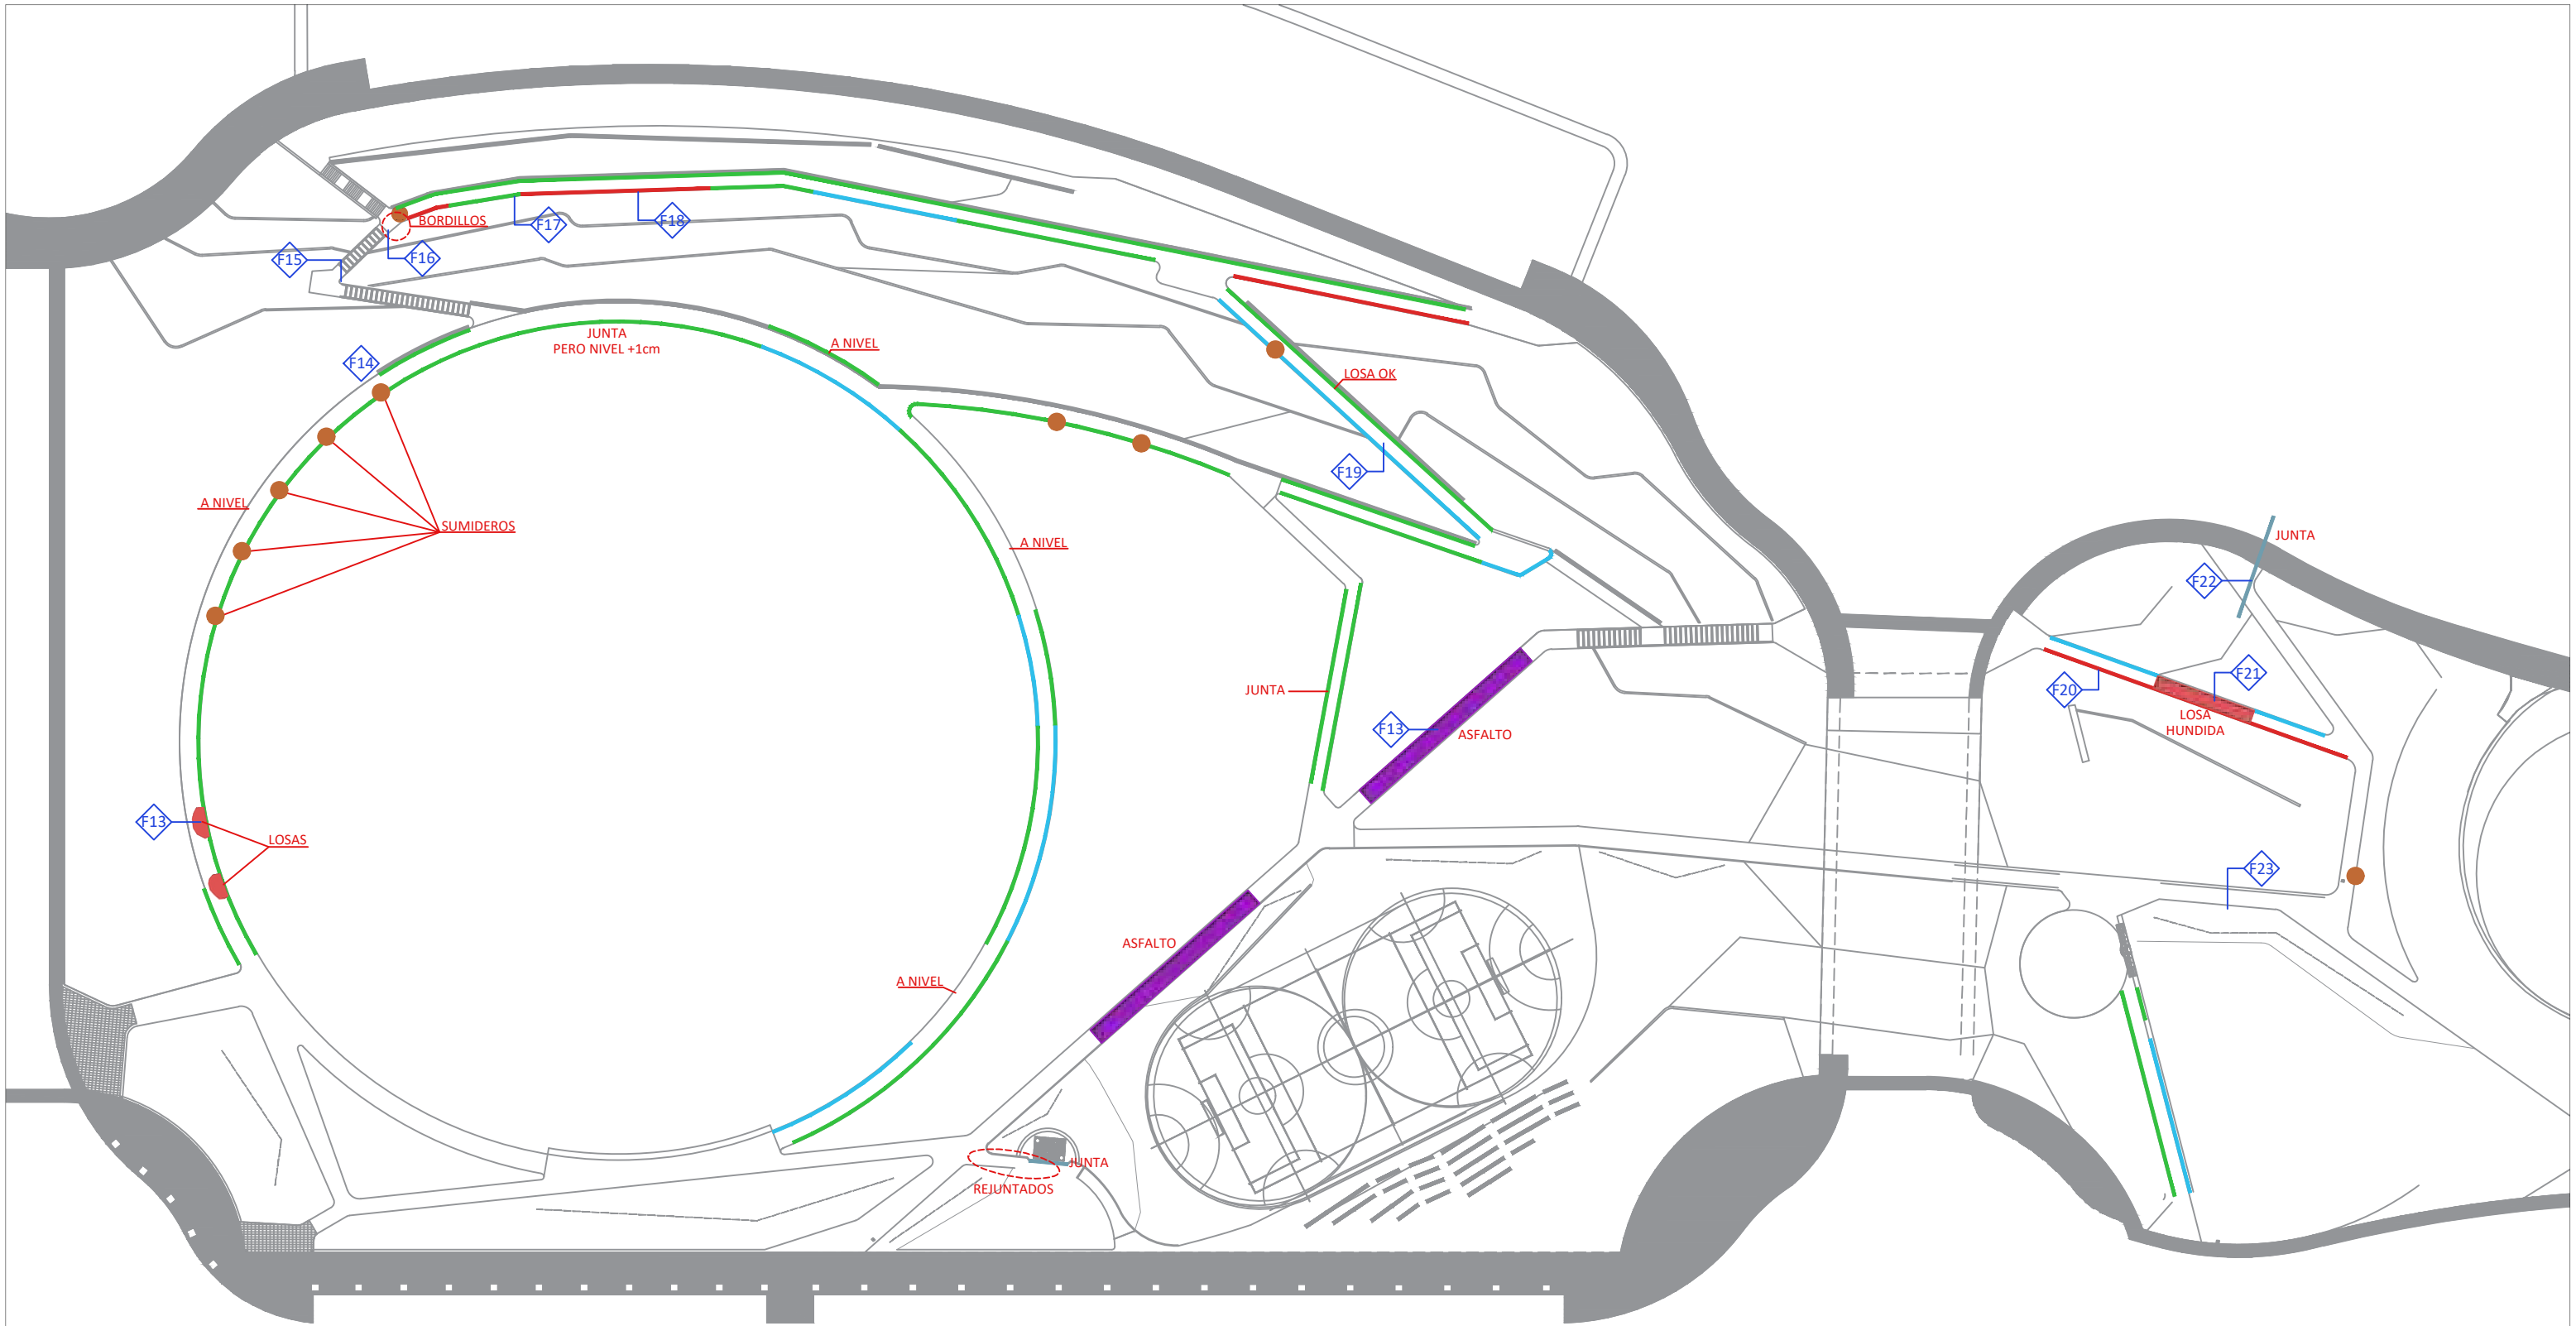
PLANO DE DAÑOS (2/2)

DESNIVEL >2,5-3cm (\*)

(\*) PICADO Y RESTITUCIÓN DE LOSA A NIVEL

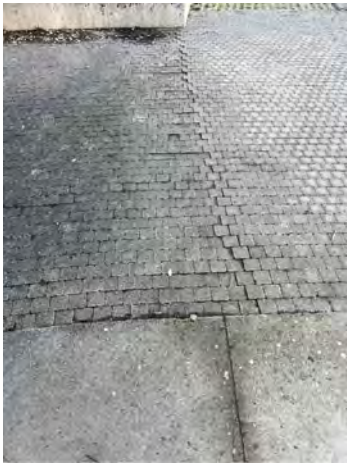
FOTO 1: Asiento diferencial del pavimento adoquinado produciendo una apertura lineal en el rejuntado

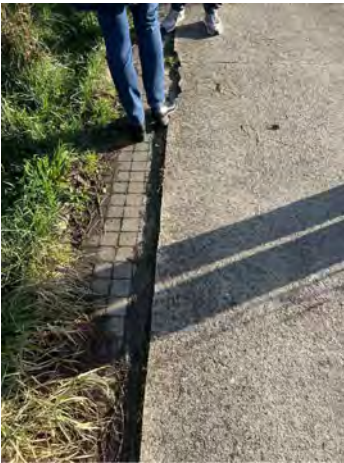
FOTO 2: Desnivel entre el pavimento continuo de hormigón y el pavimento adoquinado

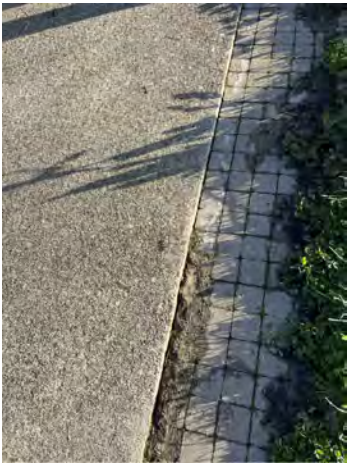
FOTO 3: Desnivel entre el pavimento continuo de hormigón y el pavimento adoquinado

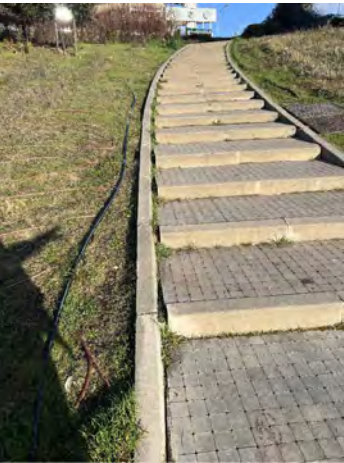
FOTO 4: Desplome de bordillos respecto a su posición original

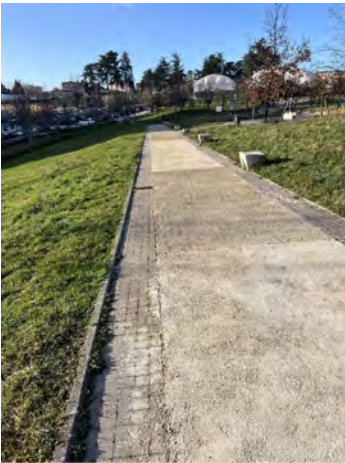
FOTO 5: Existencia de rebabas en zona recientemente reparada

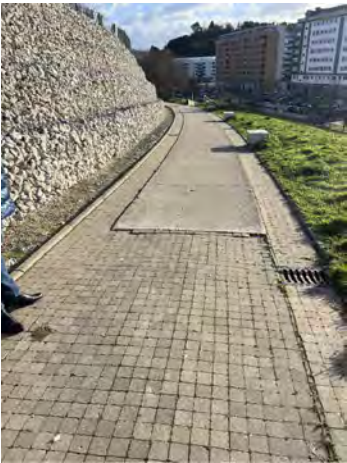
FOTO 6: Existencia de rebabas en zona recientemente reparada

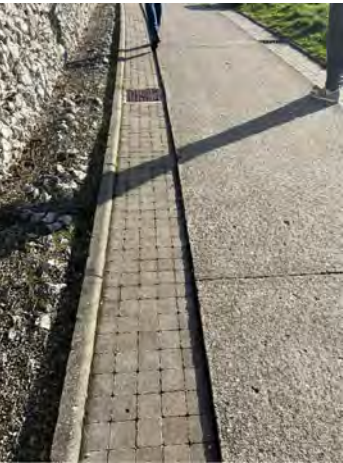
FOTO 7: Detalle de las rebabas entre el pavimento continuo y el adoquinado de los bordes

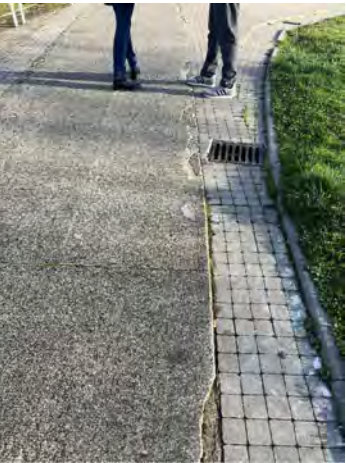
FOTO 8: Rotura del pavimento continuo en los extremos por el desnivel existente

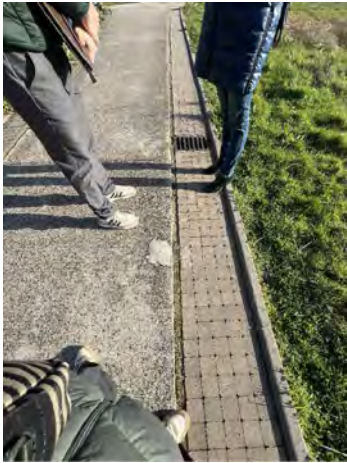
FOTO 9: Detalle del desnivel entre el pavimento continuo de hormigón y el pavimento adoquinado

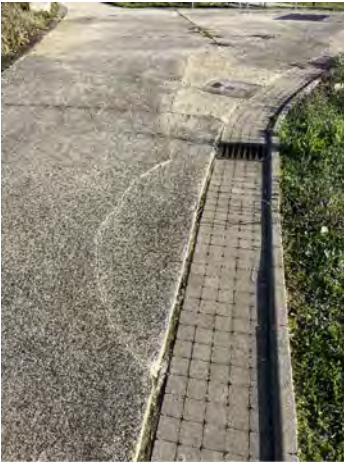
FOTO 10: Detalle del desnivel entre el pavimento continuo de hormigón y el pavimento adoquinado

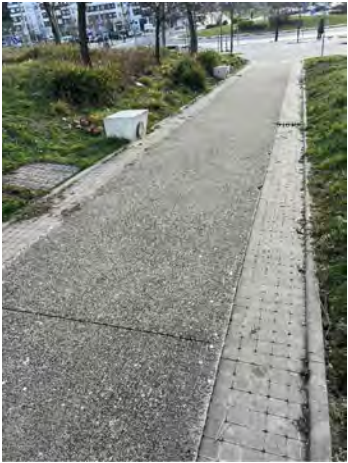
FOTO 11: Rebabas y roturas parciales en pavimento continuo

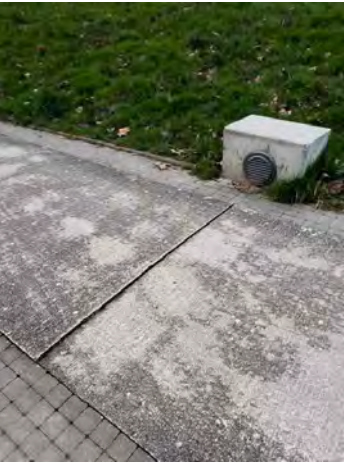
FOTO 12: Presencia de ceja en losa de hormigón.

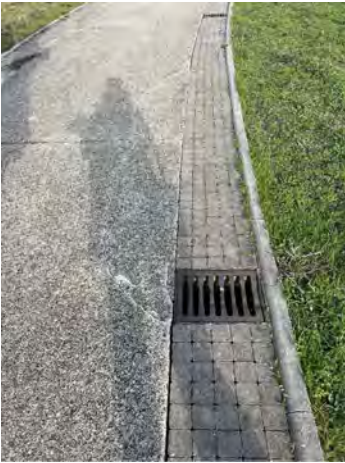
FOTO 13: Rotura del pavimento en el encuentro con las rejillas de sumideros

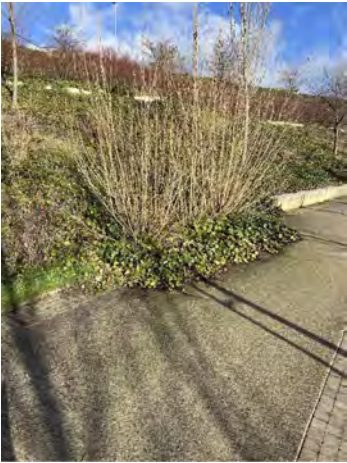
FOTO 14: Crecimiento descontrolado de elementos vegetales en zonas acondicionadas para ello.

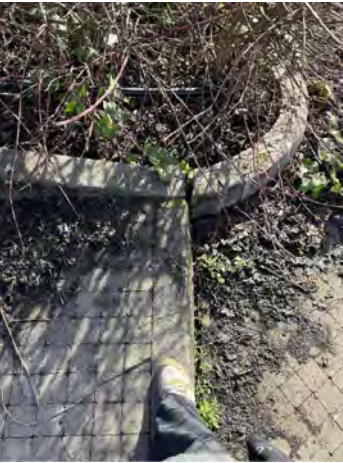
FOTO 15: Desplome / rotura de los bordillos

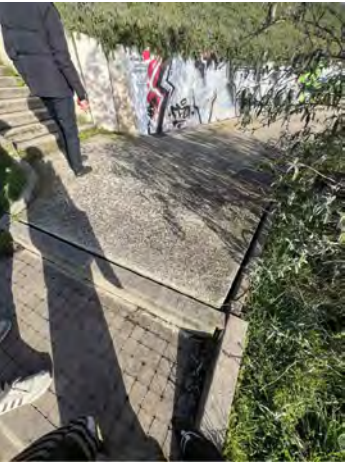
FOTO 16: Desplome de los bordillos entre pavimentos y jardín.

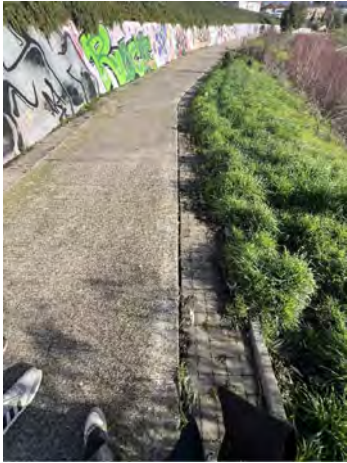
FOTO 17: Abertura de la junta entre pavimento continuo de hormigón y el pavimento adoquinado

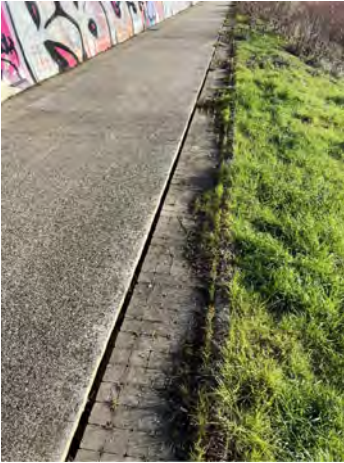
FOTO 18: Detalle del desnivel entre el pavimento continuo de hormigón y el pavimento adoquinado

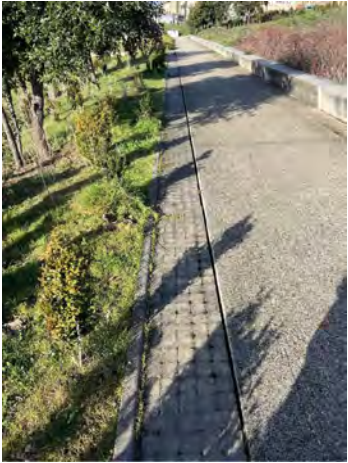
FOTO 19: Detalle del desnivel entre el pavimento continuo de hormigón y el pavimento adoquinado

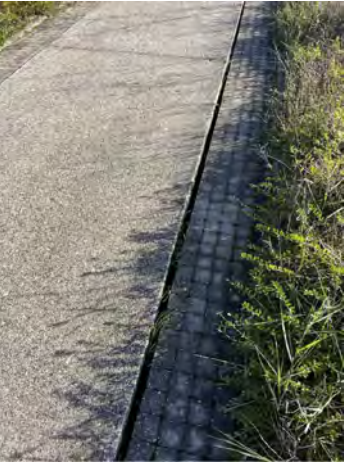
FOTO 20: Detalle del desnivel entre el pavimento continuo de hormigón y el pavimento adoquinado

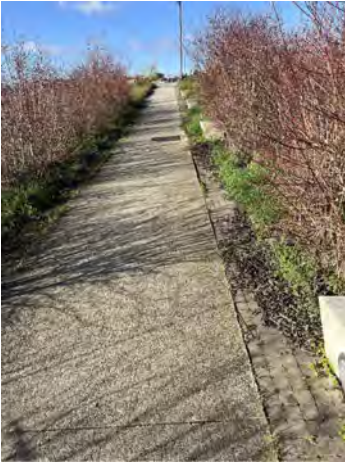
FOTO 21: Hundimiento de la losa en tramo peatonal

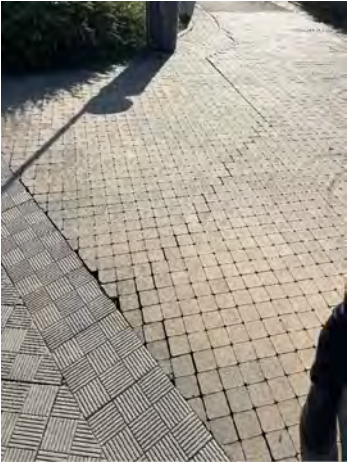
FOTO 22: Rotura de piezas en el encuentro entre pavimentos

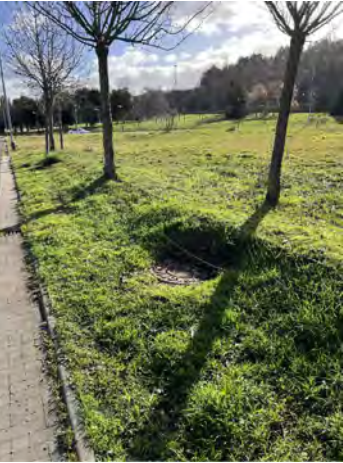
FOTO 23: Partes del riego automático que han quedado al descubierto

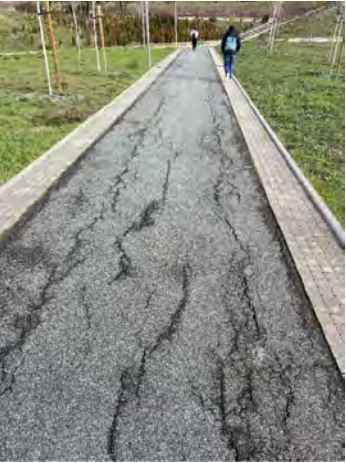
FOTO 24: Aparición de fisuras y grietas en pavimento asfaltado
