Sangüesa / Zangoza
Iglesia de San Salvador /
San Salvatore eliza

Restauración de la envolvente
Fase 2. Nave y cuerpos adosados /
Ingurutzaila leheneratzea
2. Fasea. Nabea eta gorputz atxikiak

Proyecto de ejecución /
Exekuzio proiektua
Junio de 2026 / 2026-ko Ekaina

Memoria / Memoria

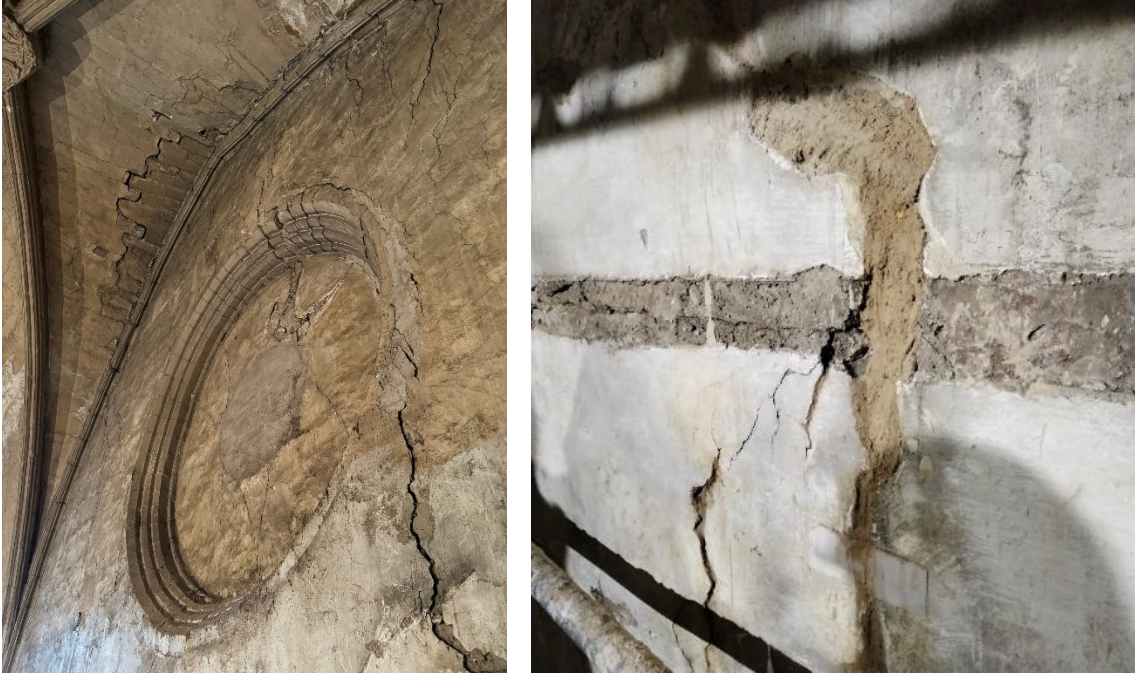
Sellado de las grietas del muro de los pies, antes y después

sentido, en el caso de los dos tramos de bóveda de los pies de la nave, la actuación se ha limitado a sellar las grietas principales, sin intervenir en las numerosas fisuras que presenta la plementería. En el caso de los nervios de las bóvedas de los dos últimos tramos de la nave y de la bóveda del atrio se han acuñado las grietas con cuñas de madera de roble viejo y se han sellado.

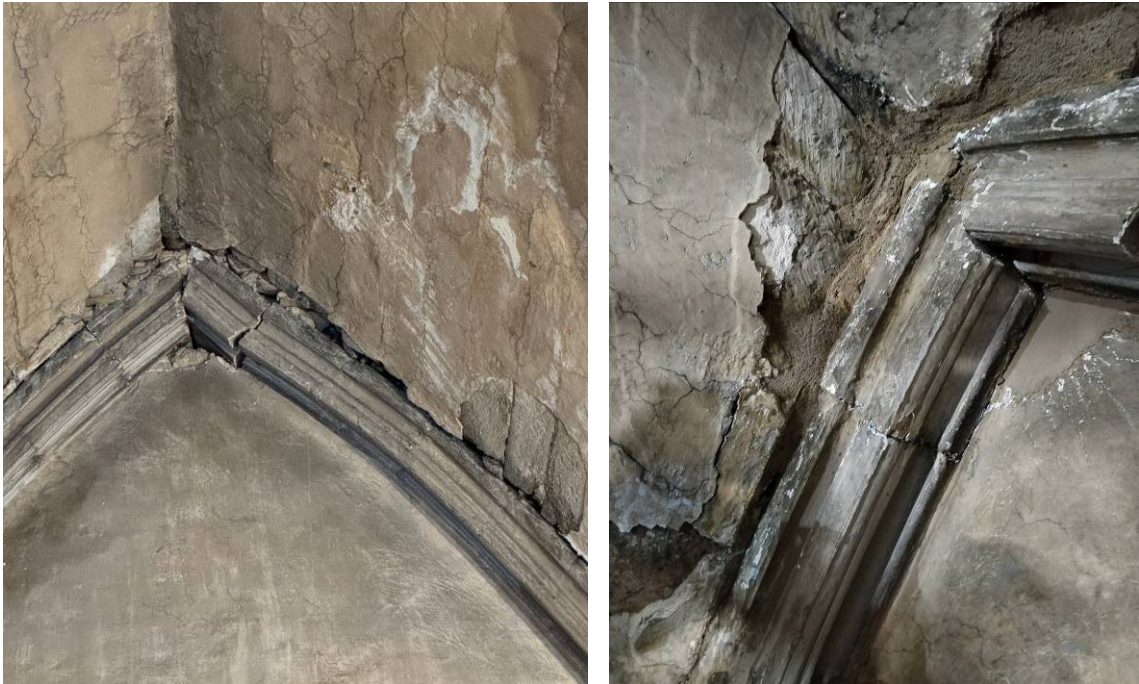
Sellado de las grietas de las bóvedas de los dos tramos de los pies de la nave, en el encuentro entre la plementería y los nervios de los muros laterales, antes y después

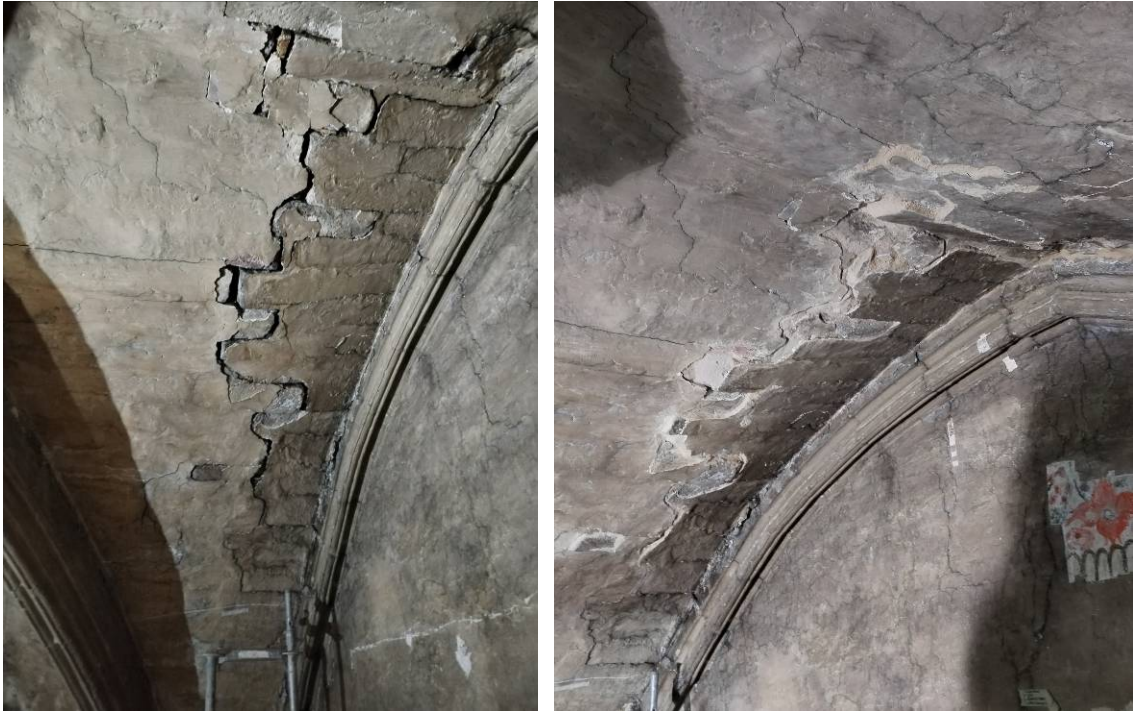
Relleno y sellado de la grieta abierta en la plementería de la bóveda del tramo de los pies, antes y después

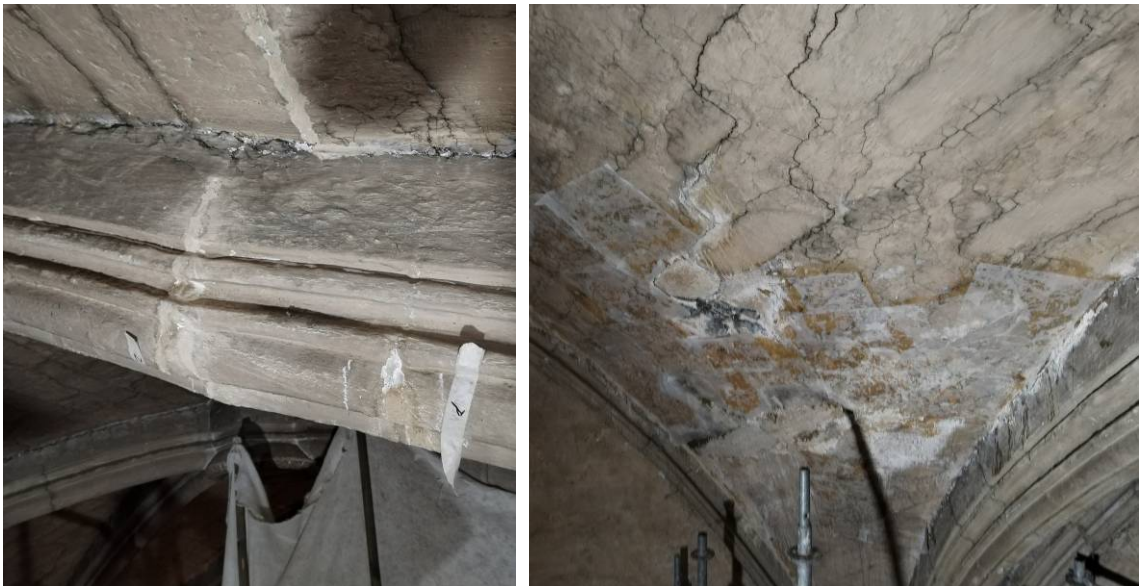
Izquierda, ejemplo de acuñado y sellado de grieta en nervio. Derecha, fijación de emergencia del revestimiento pictórico en parte de la plementería sur de la bóveda de los pies de la nave para evitar su desprendimiento

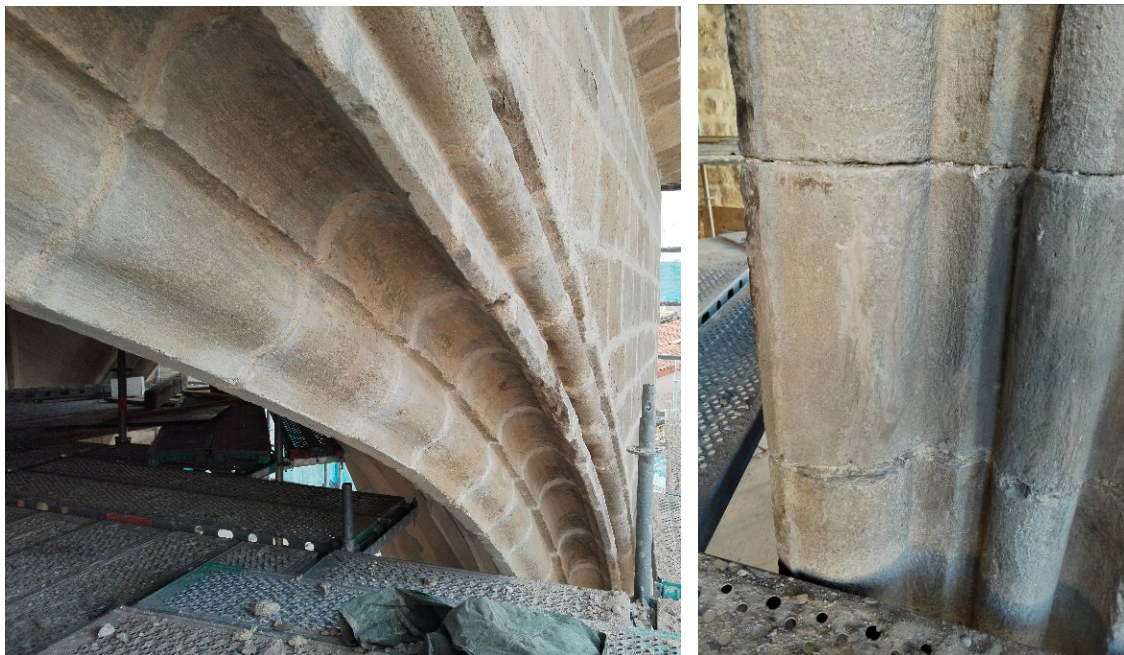
Detalle de los sillares moldurados que conforman el arco occidental del atrio y sus pilastras una vez consolidados y sellados los fragmentos con riesgo de revestimiento y las fisuras

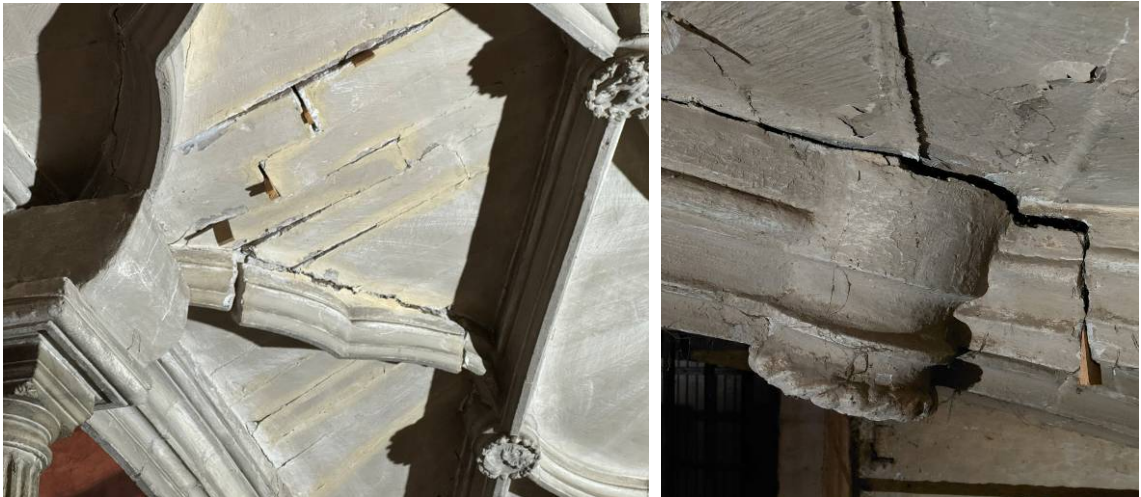
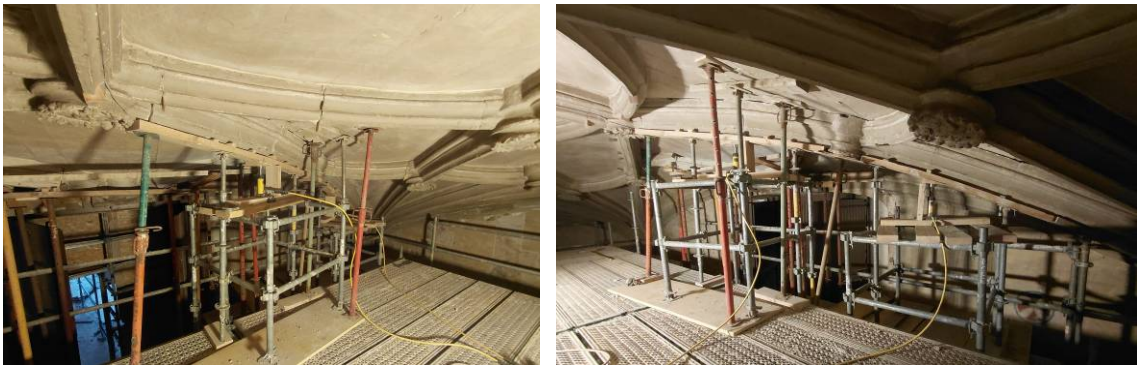
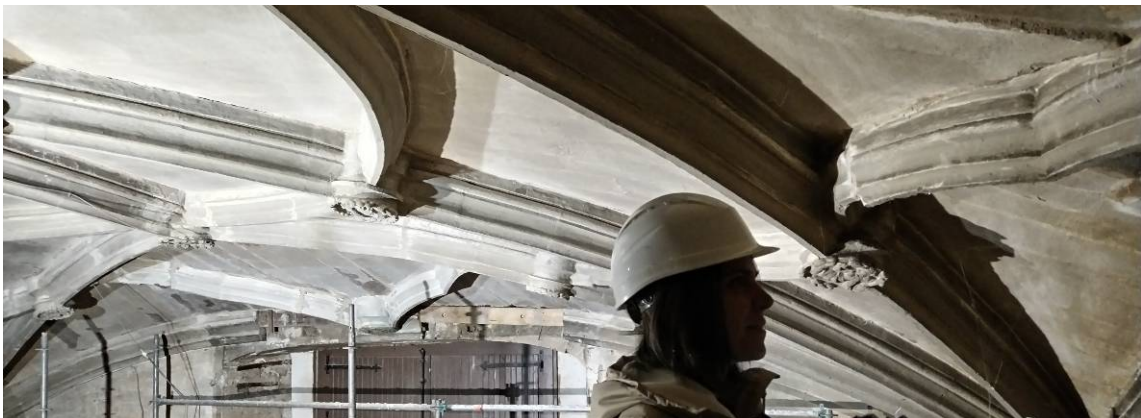
Durante las obras de la primera fase se ha abordado la consolidación estructural y el refuerzo de la bóveda del coro. La bóveda presentaba alarmantes grietas en los nervios y en la plementería, así como estallidos y deformaciones significativas que habían causado el desprendimiento de fragmentos. Con el fin de estabilizar la bóveda y limitar los empujes que ejerce sobre los muros y los contrafuertes de la nave, por el intradós se han llevado a cabo los siguientes trabajos. Se han retacado las grietas de los nervios de la bóveda con cuñas de madera de roble viejo y se han sellado y rejuntado con mortero de cal. También se han recolocado algunos elementos de los nervios combados que se habían descolgado.

Arriba, ejemplo de nervio combado descolgado y de grietas en los nervios y en la plementería. En el medio, apeos empleados durante el proceso de consolidación. Abajo, detalle de la bóveda una vez consolidada

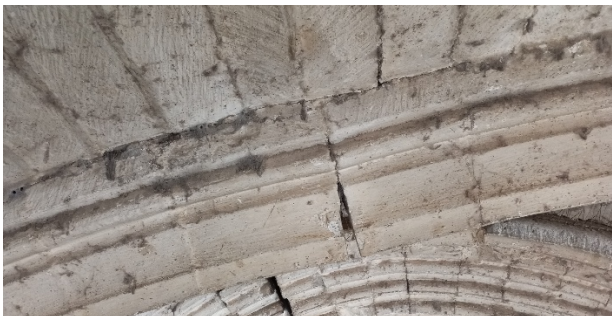
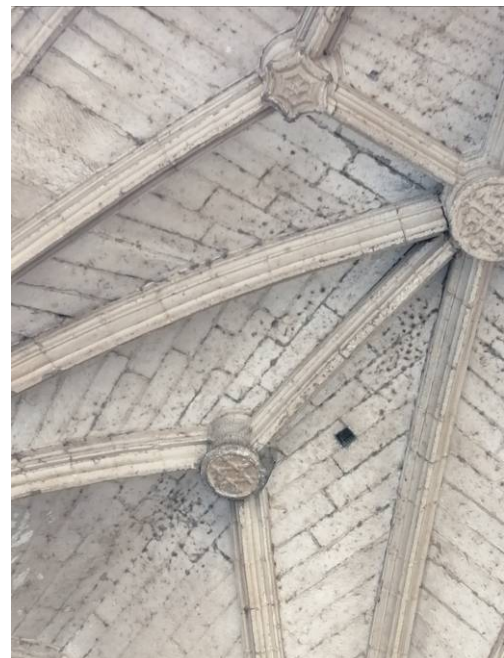
Estado de las bóvedas antes del inicio de las obras

En la bóveda del atrio se han llevado a cabo las mismas actuaciones de retacado y sellado de grietas por el intradós. Una vez realizadas las catas pertinentes se ha confirmado que no se conservan en esta bóveda revestimientos pictóricos, sino que lo que ha llegado hasta nuestros días son restos de una superposición de enjabelgados, cuyo aspecto heterogéneo no contribuía a la correcta lectura de las líneas arquitectónicas. Por ello, se ha optado por limpiarla con cepillo -para eliminar la suciedad depositada y las numerosas telarañas- y aplicar un nuevo revestimiento de pintura a la cal que unifique y armonice la percepción de la bóveda. Con el fin de que se integre lo mejor posible en el conjunto, se ha escogido un tono muy similar a los restos hallados, destacando sutilmente los nervios en relación a la plementería. Para evitar en la medida de lo posible la presencia de aves que afecten negativamente a la conservación y la limpieza del atrio, se han colocado mallas metálicas rígidas pintadas sobre algunas de las claves de la bóveda y los antiguos orificios de ventilación existentes en la plementería.

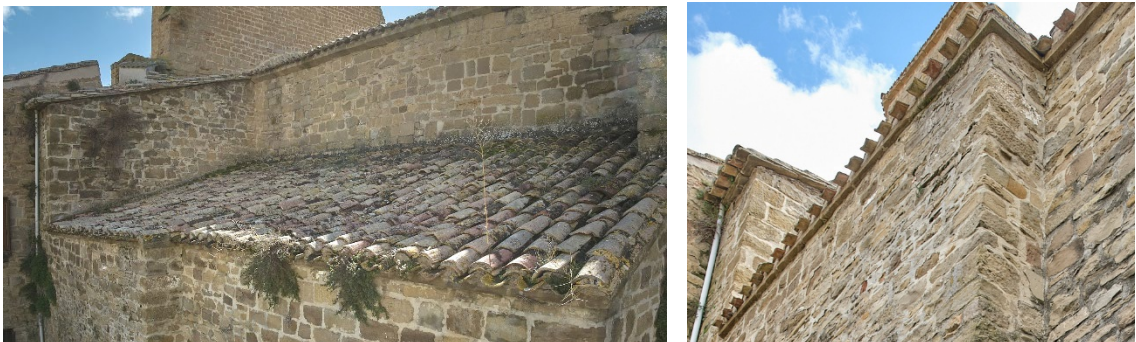
Ambas capillas están cubiertas por un único plano continuo – ligeramente alabeado para adaptar la pendiente a la discontinuidad de las fachadas- de cubierta de teja cerámica sobre faldón inclinado. La cobertura ha perdido su impermeabilización, presentando tejas rotas y desplazadas, vegetación, acumulación de depósitos en canales y encuentros con fachadas deficientes. Las filtraciones producidas durante décadas han contribuido al deterioro de las fábricas y de los elementos constructivos y decorativos que albergan las capillas.

Capillas de la Conversión de San Pablo y de San Sebastián. Detalle de la cubierta y el alero

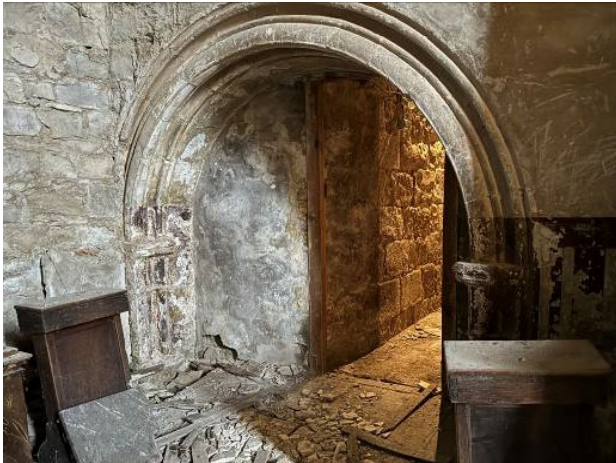
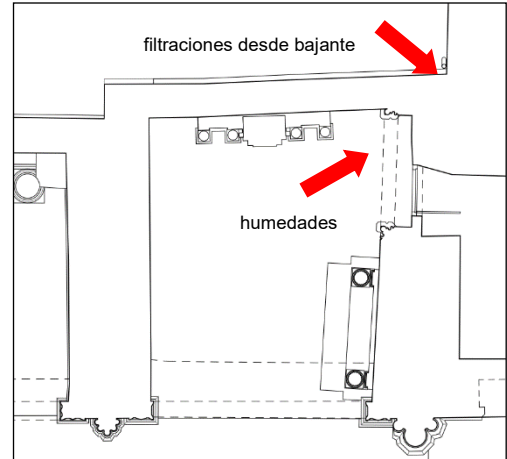
Con el fin de mejorar la capacidad portante de la fábrica para contrarrestar los empujes de las bóvedas, durante las obras de la primera fase se ha macizado con ladrillo perforado el arcosolio situado en el muro este de la capilla de la Conversión de San Pablo, que estaba abierto y comunicaba directamente con el espacio del torreón. En este rincón destacan los daños producidos por las filtraciones de agua derivadas del mal estado de conservación de la bajante de pluviales existente.

Capilla de la Conversión de San Pablo. Filtraciones desde la bajante de pluviales y presencia de humedad y sales

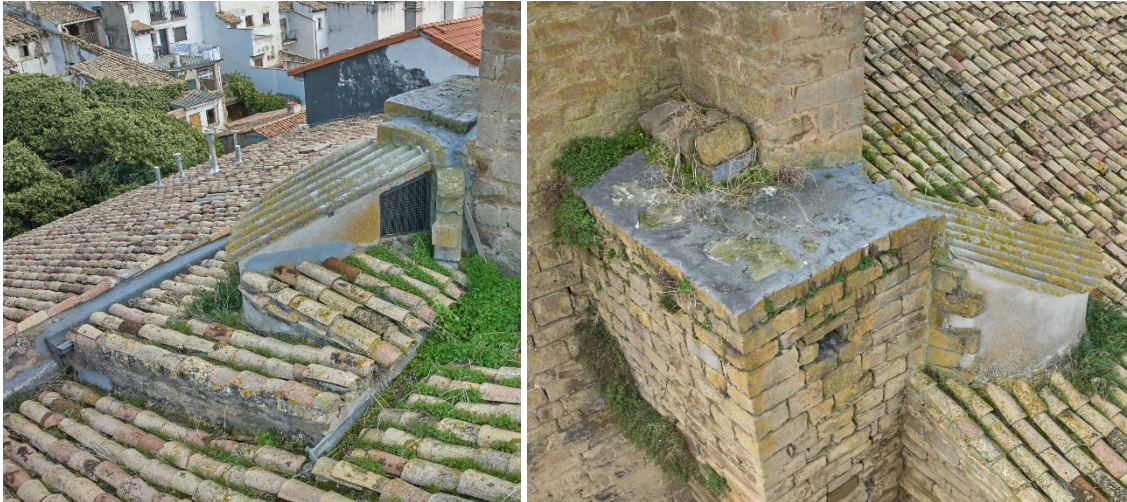
de teja en la zona exterior que bordea la torre circular y cubierta de losa de piedra, impermeabilizada con mortero, en cuerpo que da acceso a la torre desde la escalera. A simple vista la inadecuación estética de la solución es evidente y funcionalmente presenta problemas de falta de impermeabilización tanto en la cubierta de piedra, con afecciones al interior (alteración superficial de la piedra, riesgo de desprendimiento por falta de apoyo o rotura de una de las losas), como en la cubierta de teja (ocasionando la pudrición de la madera). Canales y desagües, resueltos con chapa plegada de zinc, parecen insuficientes y se encuentran saturados de vegetación y otros depósitos.

Cubierta de escalera de caracol de acceso a torre. Interior y exterior

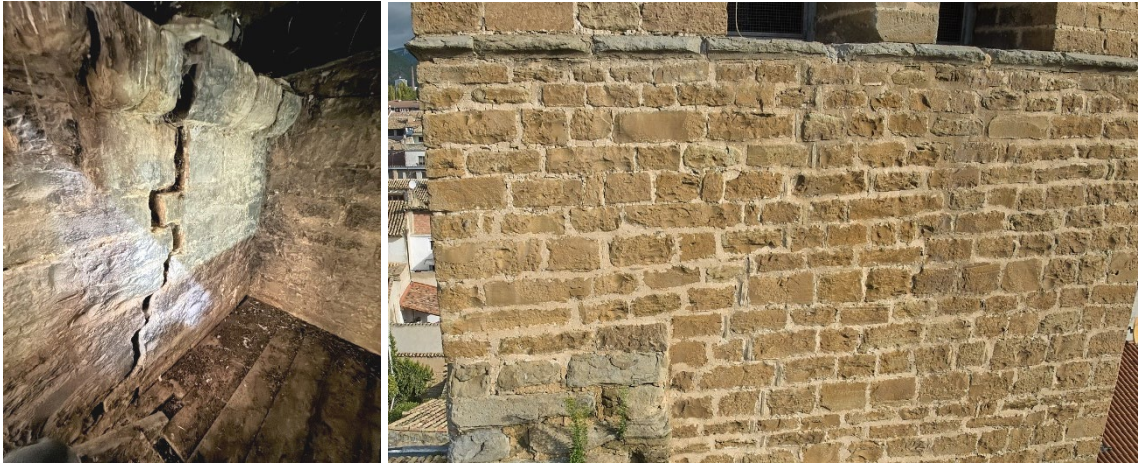
La fábrica de la torre -restaurada en 1998- presenta, en general, un estado de conservación aceptable, concentrándose en su tramo inferior las alteraciones más severas. Al interior tiene grietas de importante calibre localizadas en las fachadas norte y sur –de manera más o menos simétrica- aunque al exterior apenas se manifiestan, lo que puede indicar que en la restauración únicamente fueron retacadas y rejuntadas al exterior.

Grieta en el interior. En el exterior se percibe el retacado y rejuntado de los 90

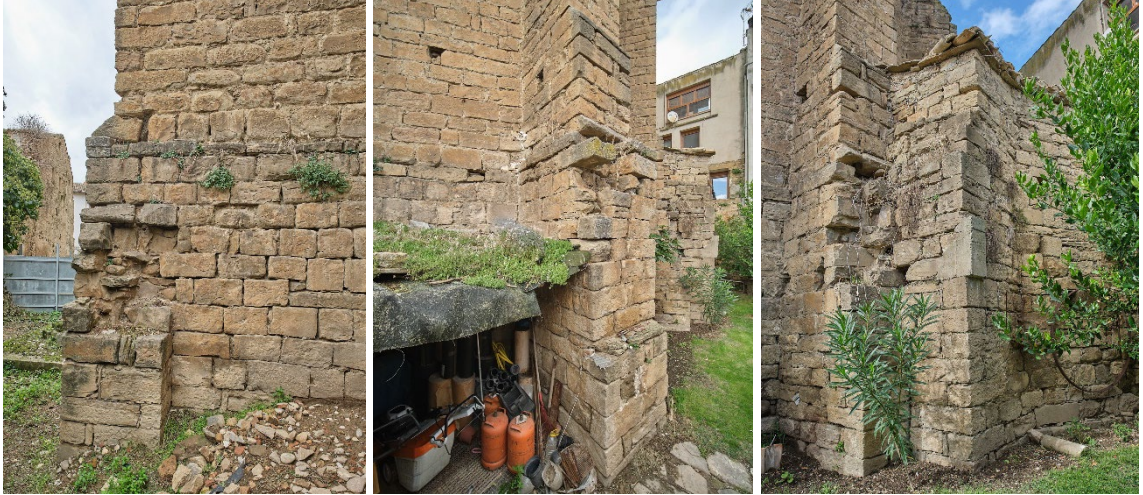
Es significativa la falta de sillares en los arranques de los contrafuertes, muy posiblemente por acción antrópica. En algunos remates superiores se han perdido sillares o ha mermado su volumen, perdiendo su perfil arquitectónico por la degradación del goterón y la gárgola de desagüe de la antigua terraza. En general la fábrica ha perdido su rejuntado, favoreciendo la proliferación de vegetación.

Arranque de los contrafuertes de la torre

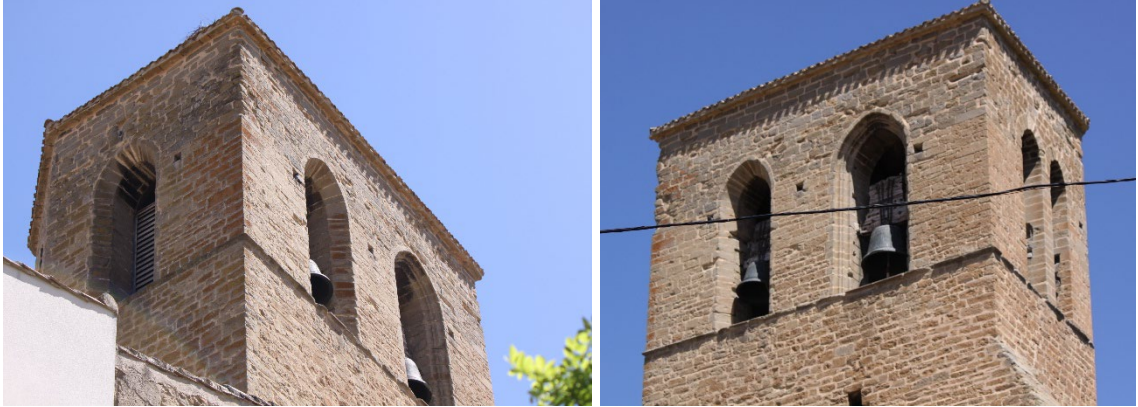
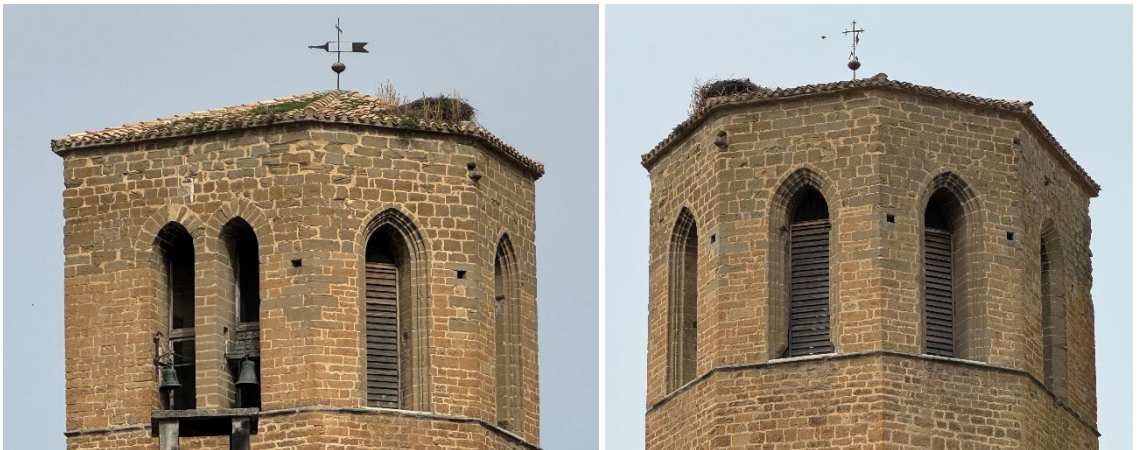
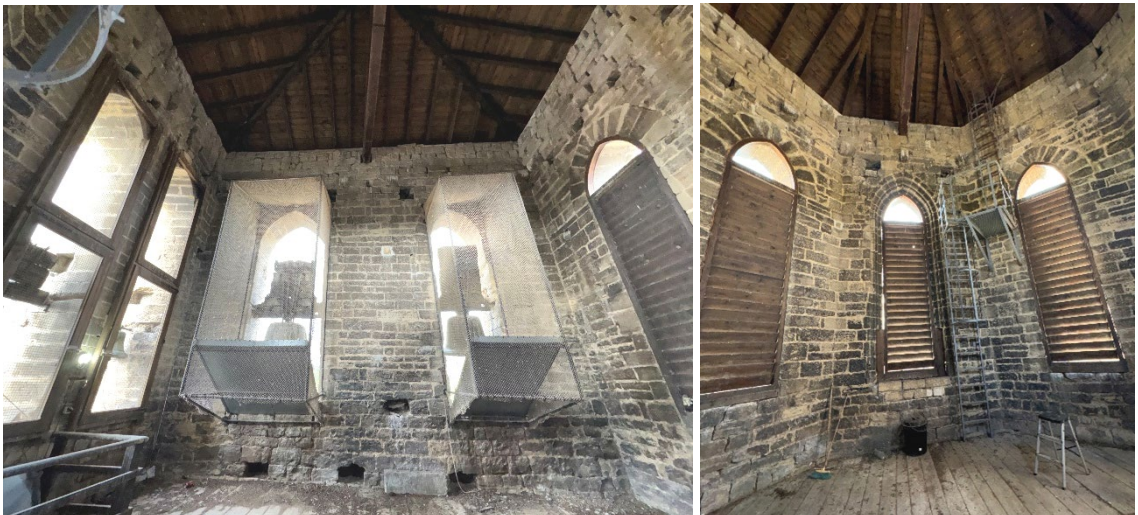
Vanos del cuerpo de campanas

En el cuerpo de campanas se abren ocho vanos apuntados. La fábrica, en general, conserva su traza, aunque con cierta pérdida de material por erosión en los derrames moldurados, especialmente en el más meridional de la fachada oeste. El vano noreste presenta lo que parecen ser arranques de fábrica a ambos lados de las jambas y en su parte inferior y superior. La imposta que marca el inicio del cuerpo de campanas se encuentra muy deteriorada con erosión acusada por la acción del agua y el viento.

Esa degradación se extiende a los alféizares de los vanos –que son prolongación al interior de la imposta- aunque fueron, al parecer, reformados en la obra de restauración de la iglesia mediante la sustitución de alguno de los sillares más deteriorados o aplicación sobre ellos de una cama de mortero para su regularización e impermeabilización.

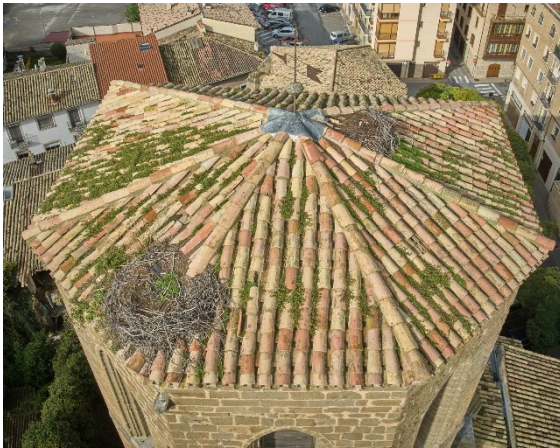
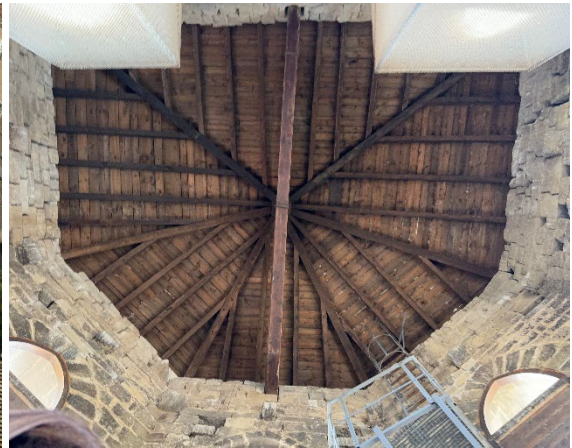
La cubierta de la torre es de teja cerámica árabe recibida sobre tabla de pino con malla de gallinero y estructura de cercha, vigas y solivos de madera. Presenta signos de filtraciones de agua por movimiento y rotura de tejas y presencia de vegetación y anidación de cigüeñas. La ausencia de salida desde el interior a cubierta dificulta las labores de mantenimiento

Cubierta de la torre

Cubierta de la torre. Estructura

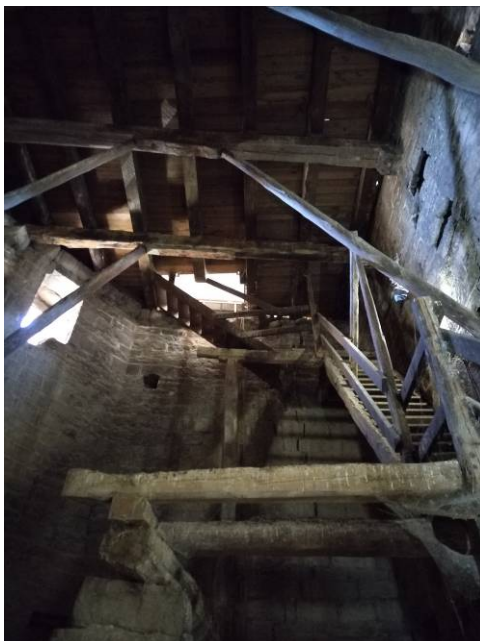
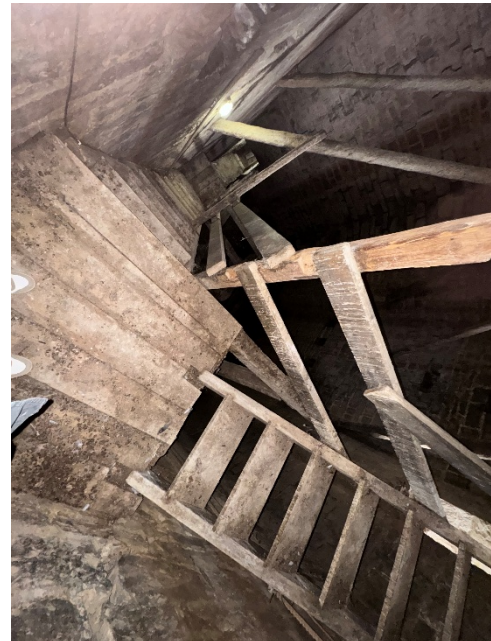
Escalera de subida al cuerpo de campanas desde el nivel del trasdós de la bóveda del coro

El estado de conservación de la escalera de madera que da acceso al cuerpo de campanas es malo y no ofrece las necesarias garantías de seguridad para las personas, por lo que no debe ser utilizada mientras no se tomen medidas de apeo provisional. Tanto los elementos de la estructura portante de madera –de diseño precario e inestable-, así como el peldañado, presentan daños generalizados de pudrición y pérdida de material, que comprometen sus apoyos y encuentros y, por lo tanto, su estabilidad.

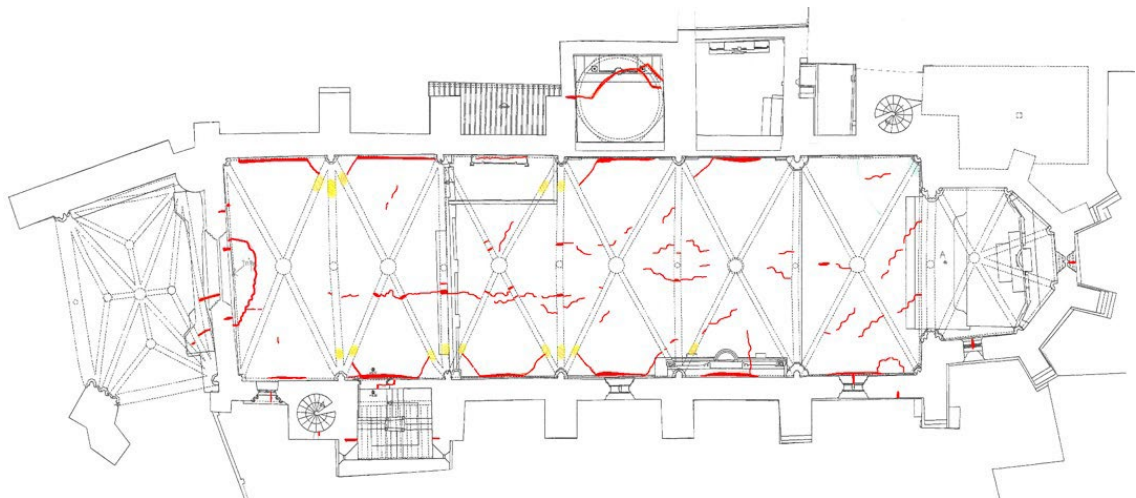
Las lesiones estructurales visibles más relevantes en el interior se localizan sobre todo en el sistema de bóvedas del edificio, especialmente en los nervios y en la plementería de la nave, con diferente grado de severidad según tramos. En general, en la nave encontramos desplazamientos de los formeros laterales respecto de la plementería, más acusados en los últimos tramos, diversos desportillados o estallidos en los baquetones de varios nervios por concentración excesiva de tensión y fisuras generalizadas en la plementería.

Localización de lesiones en bóvedas
Fuente: Laura Elvira. "Informe sobre la estructura de fábrica"

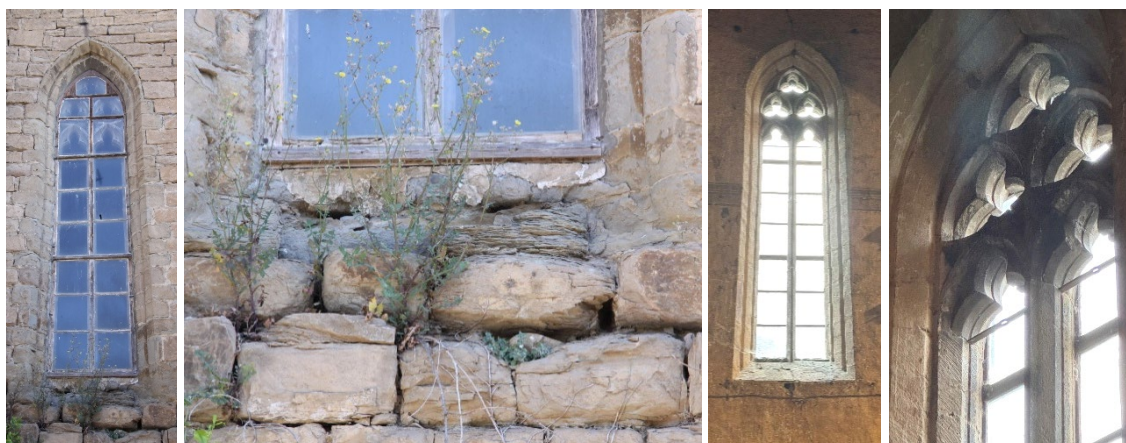
Ventana tramo 1. Exterior e interior

El ventanal situado en el primer tramo presenta hacia el exterior una pérdida severa del derrame de alféizar. La falta de impermeabilización del alféizar ha favorecido el lavado y arrastre de los morteros de junta, lo que ha provocado la desaparición de la junta del antepecho e incluso el tramo de fachada inmediatamente inferior. Entre las juntas prolifera la vegetación, lo que favorece también a la degradación de la piedra. El resto de la fábrica se encuentra en buen estado, aunque ha sufrido de manera especial la parte derecha del arranque de las jambas; presenta de manera puntual pátina naranja –oxalatos- y ennegrecimiento del intradós de los arcos, así como restos de morteros del recibido de la carpintería. La grieta de la fachada que acometía al vano en la parte central superior y continua en el derrame interior se manifiesta en la tracería con desplazamientos de varias piezas y el parteluz. El vano ha perdido la vidriera original, de la que únicamente se conservan las varillas interiores de refuerzo.

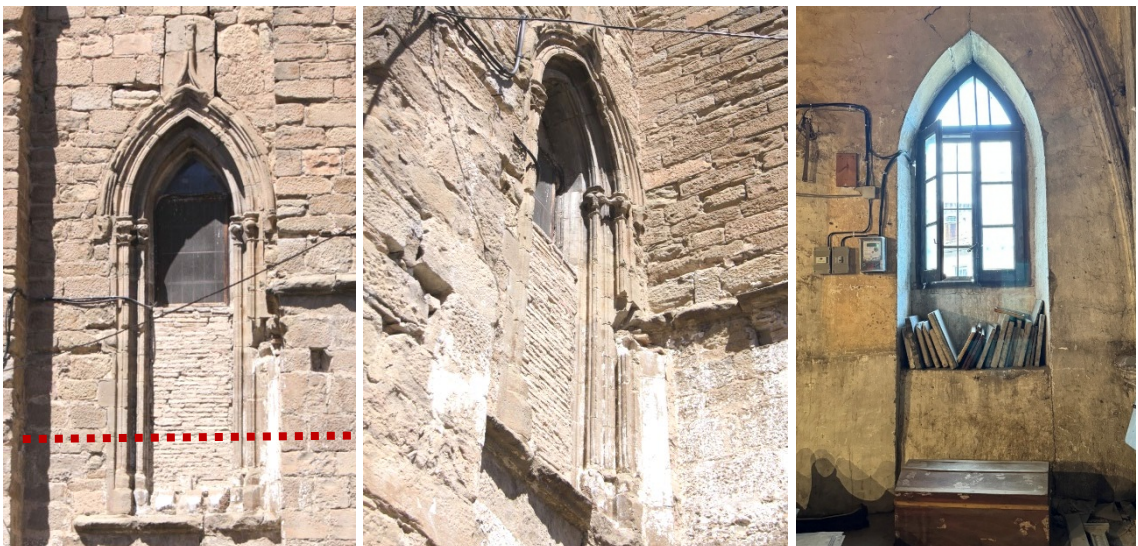
Ventanal tramo 6 (coro). Exterior e interior
 ■■■ Nivel del coro

El ventanal situado en el sexto tramo –en el coro- presenta hacia el exterior deterioro de la piedra con suciedad y pérdida de material por arenización, especialmente localizada en las zonas más expuestas al agua y al viento como el guardalluvias, las basas y el alfeizar moldurado. Las dovelas centrales han deslizado ligeramente hacia abajo, posiblemente debido al debilitamiento del muro a causa de las filtraciones de agua. Son importantes también las pérdidas de material por posibles arranques de origen antrópico en el derrame inferior y en la parte central de las jambas derechas ya que coinciden con el encuentro de antiguas edificaciones adosadas que fueron derribadas en los años 90. A todo esto cabe añadir que el vano se encuentra tapiado en su parte inferior con fábrica de ladrillo vista al exterior.
