Sangüesa / Zangoza
Iglesia de San Salvador /
San Salvatore eliza

Restauración de la envolvente
Fase 2. Nave y cuerpos adosados /
Inguratzaila leheneratzea
2. Fasea. Nabea eta gorputz atxikiak

Proyecto de ejecución /
Exekuzio proiektua
Junio de 2026 / 2026-ko Ekaina

Anejos / Eranskinak

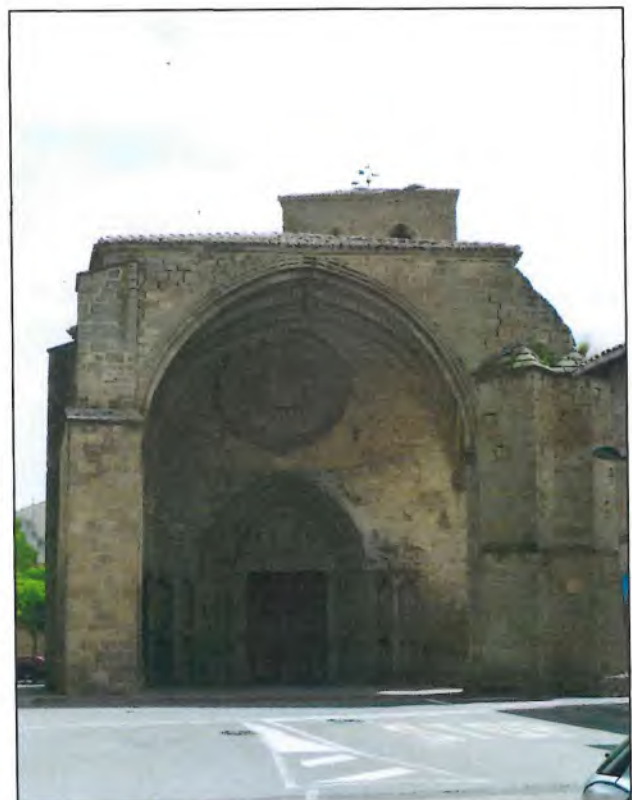
Figura 11: La perspectiva oeste de San Salvador muestra además de las deformaciones claramente estructurales con desplomes, grietas y sillares sueltos, la existencia de posibles antiguas "contenciones" que hicieron que el monumento se comportase en momentos puntuales de manera heterogénea, bien por impactos sísmicos, bien por actuaciones parciales o por cambios en el entorno. La asimetría de esfuerzos es clave para entender las deformaciones.

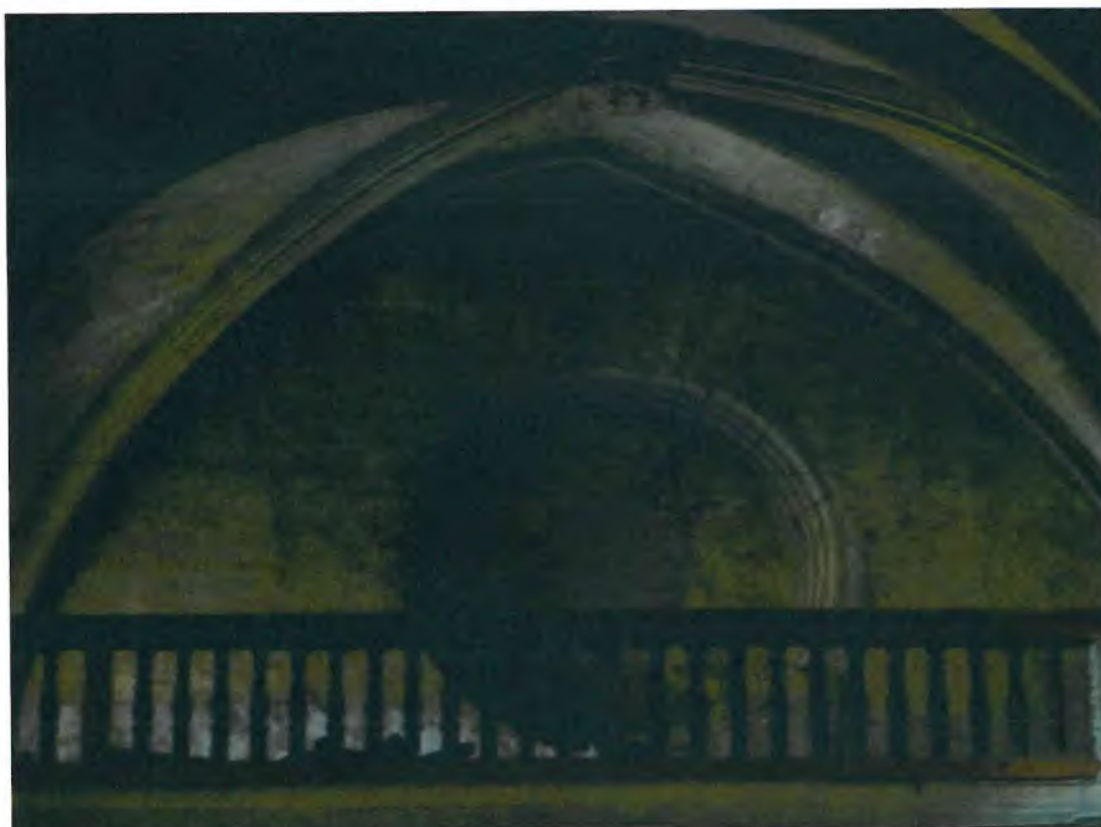
Figura 12: La deformación de la fachada oeste vista desde el interior del templo. La asimetría de esfuerzos es clave para entender las deformaciones.

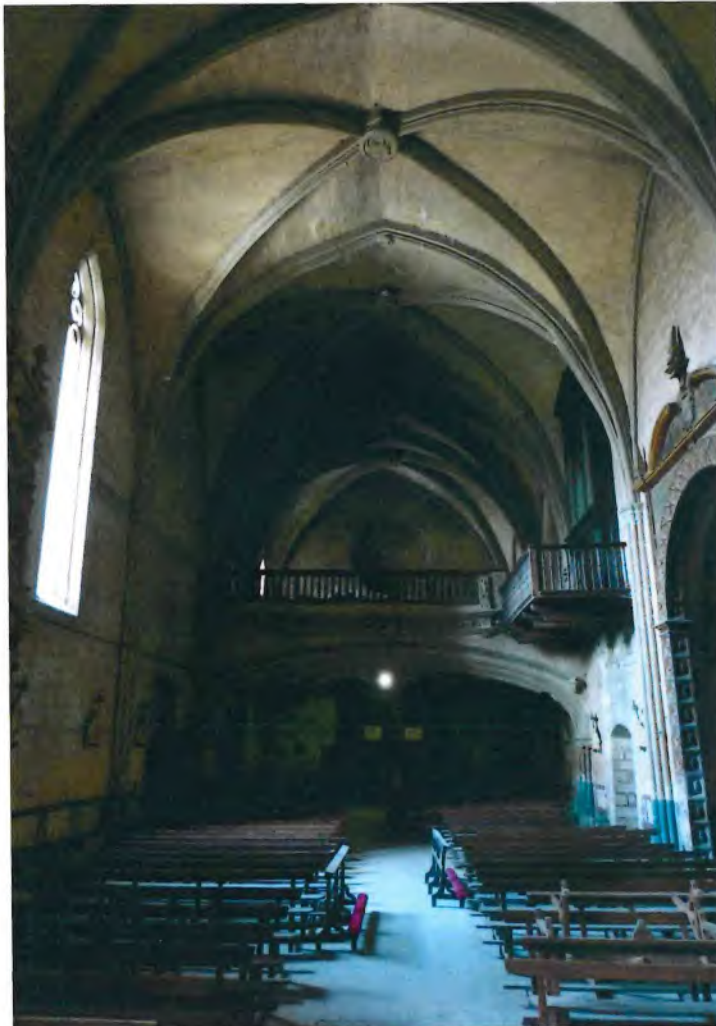
Figura 13: En la iglesia de El Salvador se pueden ver en el interior varias actuaciones con diferentes materiales de otras tantas épocas. Así, se aconsejan otros tipos de investigación más específicos como los referentes a cada problema estructural determinado, o a cada material constructivo en particular.

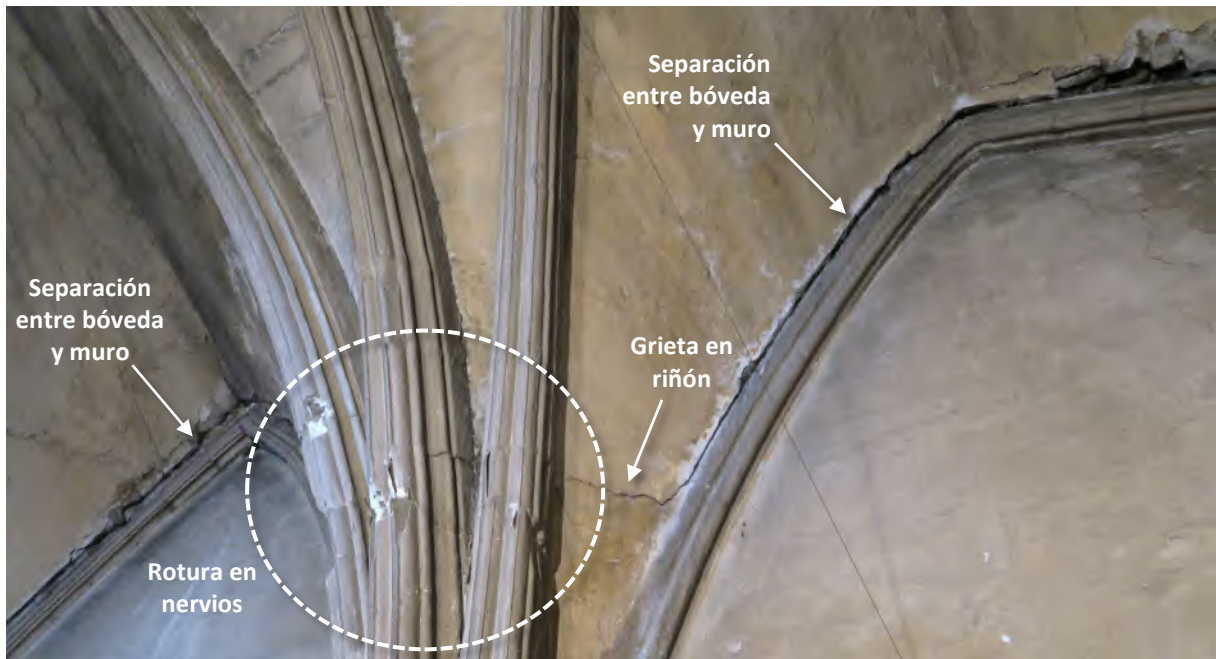
Las roturas de material en los riñones de los nervios se producen por la concentración excesiva de tensión en un punto debido a la deformación de los arcos. Esta patología está activa en la actualidad, como demuestran los fragmentos de piedra desprendidos de los nervios del tramo de los pies.

Lesiones en los nervios y la plementería de las bóvedas: hueco entre muros y bóvedas, grieta en los riñones de las bóvedas y reventones en los nervios.

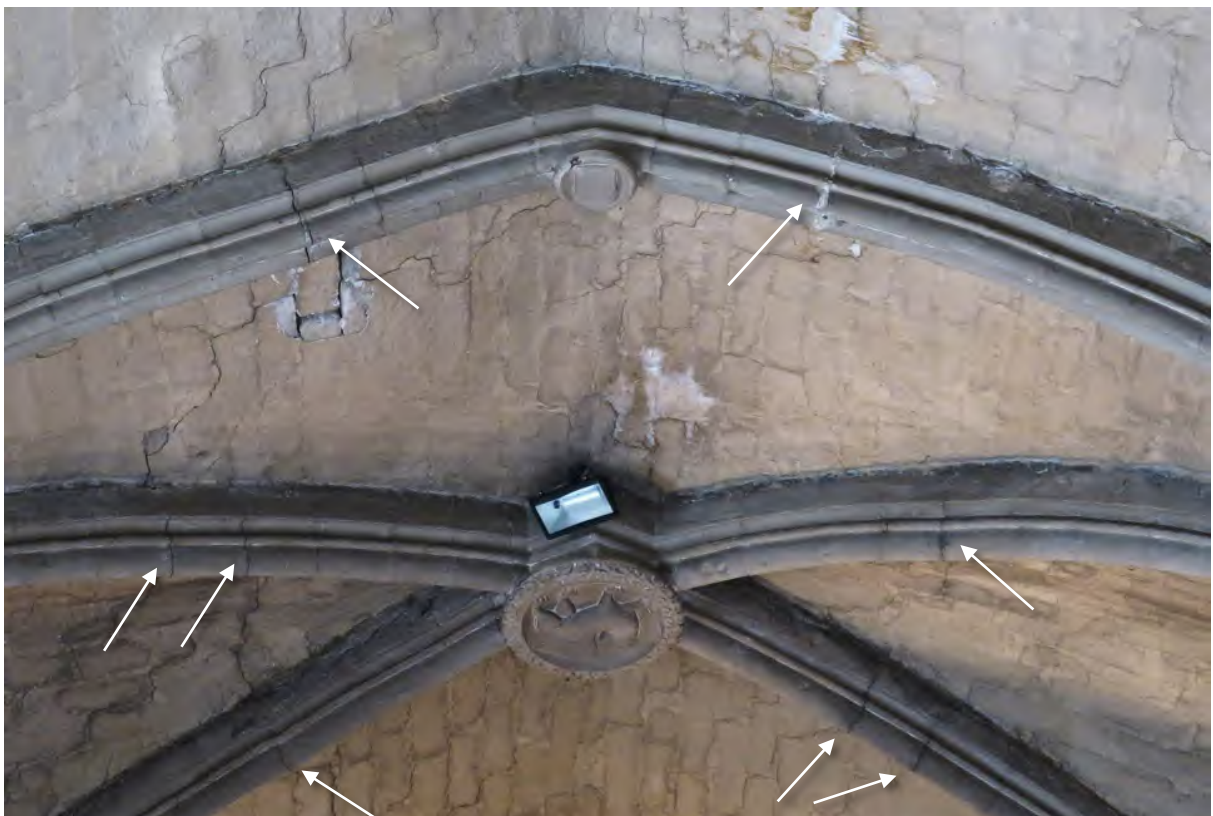
Fisuras generalizadas en el intradós de las bóvedas, con desprendimientos puntuales de revestimiento y material de las juntas, y rótulas en los nervios, próximas a las claves.

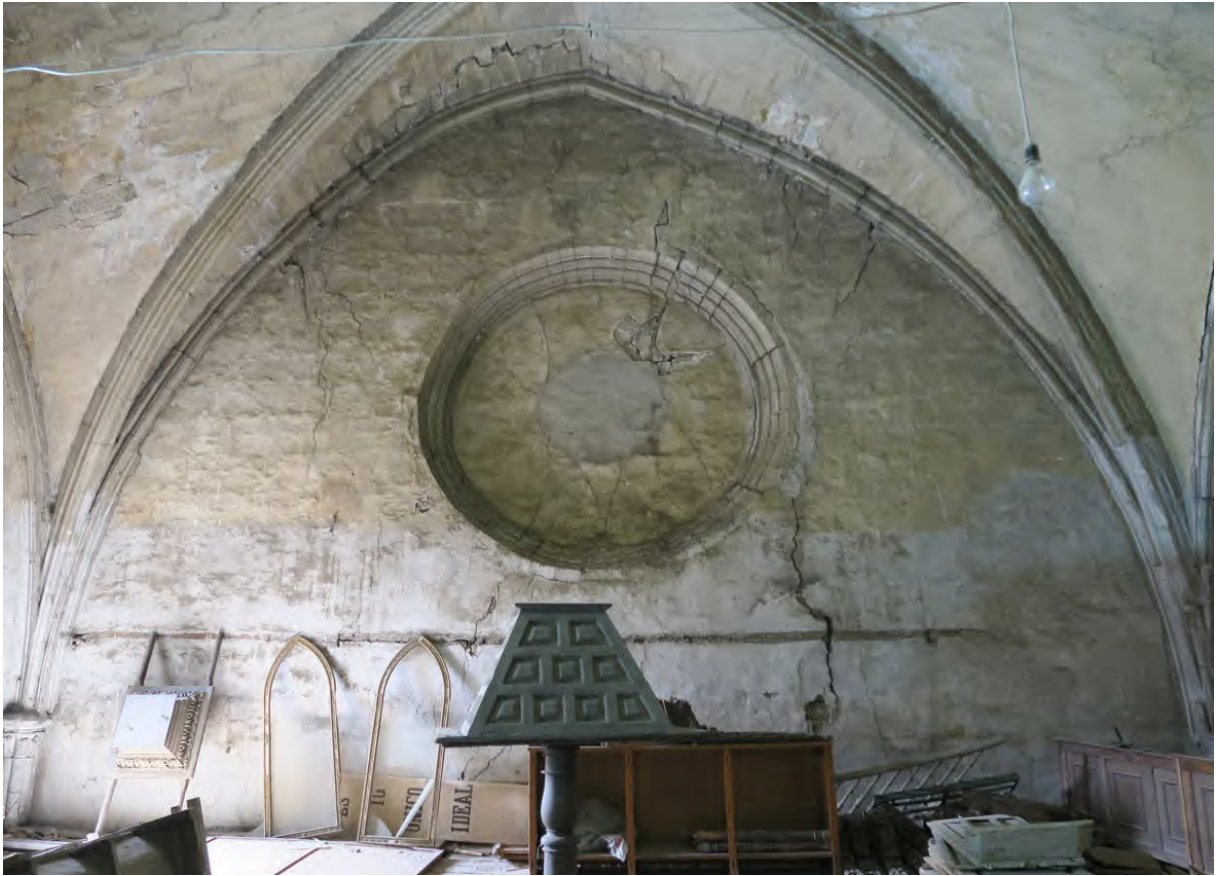
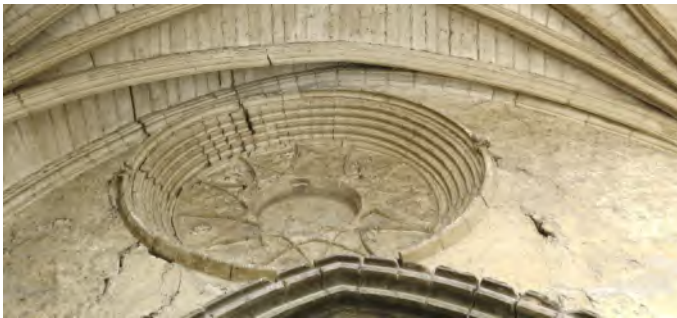
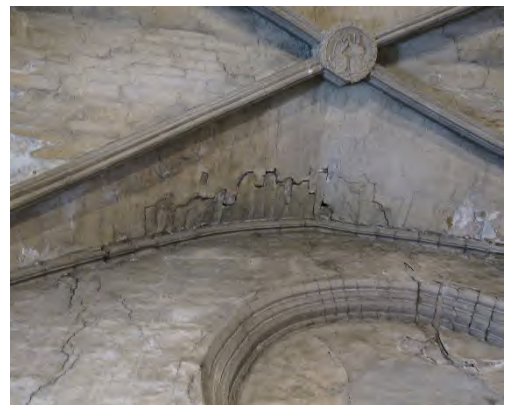
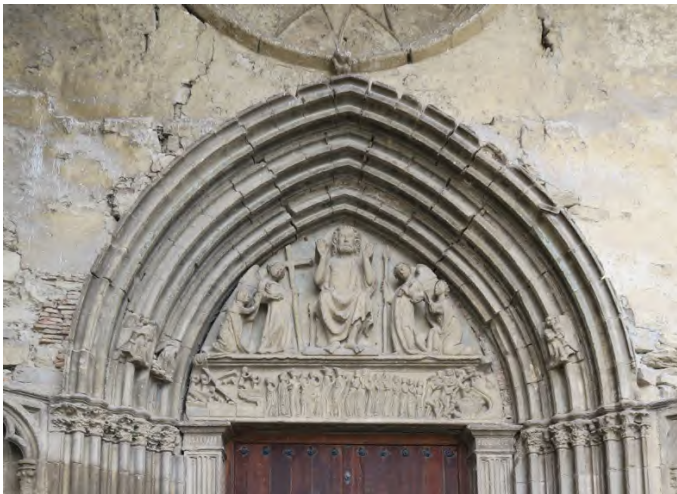
Mención aparte requiere el hastial occidental. Por el interior presenta un gran número de grietas ramificadas de trayectoria vertical, que parten de la bóveda y alcanzan la parte inferior del muro -ya de menor tamaño y en menor cantidad- afectando al óculo y a la portada. Estos dos elementos están muy deformados y entre las piezas que los conforman se han abierto grietas y se han producido desplazamientos muy notables. Las grietas abiertas en el muro oeste tienen continuidad en la bóveda, que ha sufrido un desgajamiento en el tramo de plementería que está en contacto con dicho muro.

Grietas verticales ramificadas en la cara exterior y la interior, con continuidad en las bóvedas de la nave y el atrio, y deformación notable del óculo, las arquivoltas de la portada y el arco paretero.

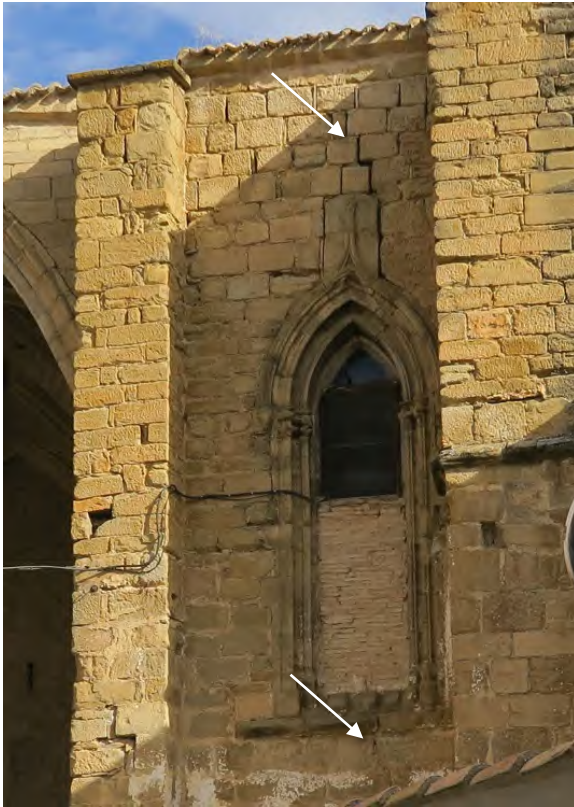
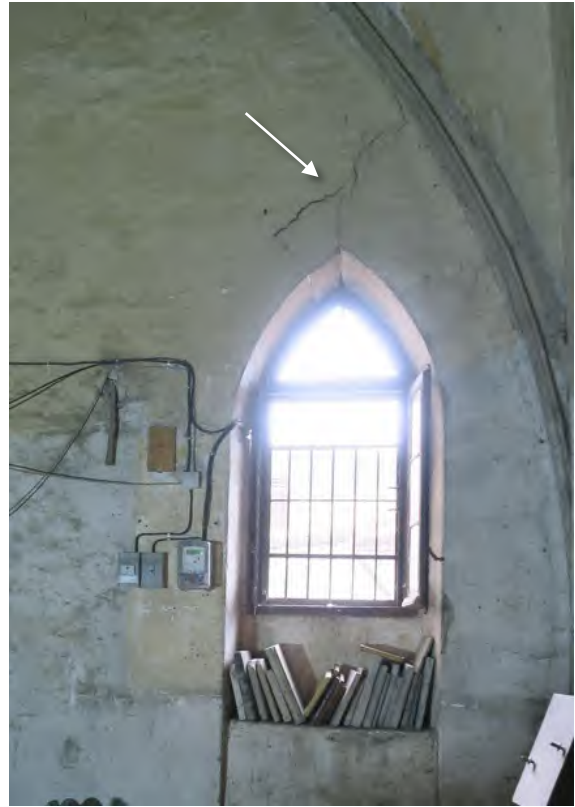
En cuanto a los apoyos, las lesiones son menos evidentes que en las bóvedas. Se han detectado grietas en los paños de muro del primer tramo y de los dos últimos. Todas ellas tienen un desarrollo aproximadamente vertical. Las del lado sur coinciden con los puntos débiles de los paños, que son los huecos -ya sea ventanas o puertas-, mientras que las del lado norte, han aparecido en torno a las pilastras. Las del lado sur se manifiestan tanto al interior como al exterior de los muros. No así las del lado norte, que sólo son visibles desde la cara interior de los muros.

Último tramo de la nave. Izquierda: exterior. Derecha: interior.

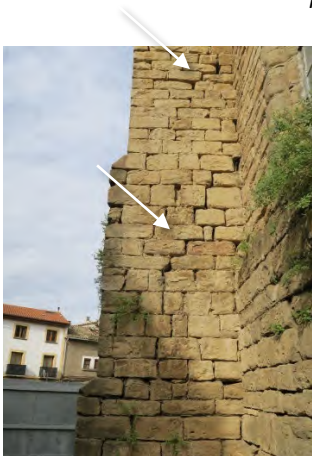
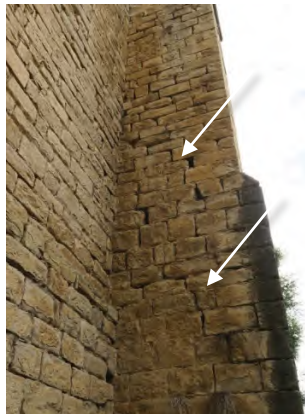
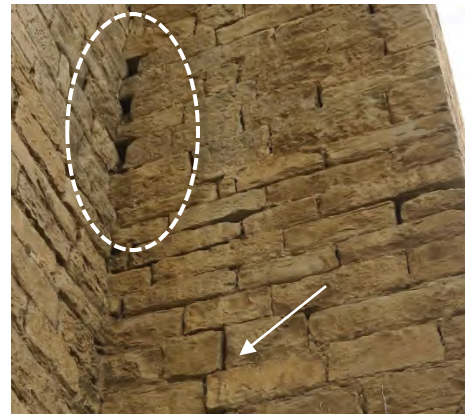
En los estribos, aunque la fábrica, en general, presenta juntas abiertas entre los sillares, una observación detenida permite distinguir cuáles de estas juntas son grietas causadas por movimientos de la estructura. Se trata de grietas inclinadas, más altas en el contacto con el muro, que descienden hacia el exterior de los contrafuertes. En algunos puntos, existe una separación entre el muro y el estribo, en las que se distinguen las piezas de trabazón entre ambas fábricas.

Grietas en los estribos y separación entre la fábrica del muro y el estribo (imagen derecha)

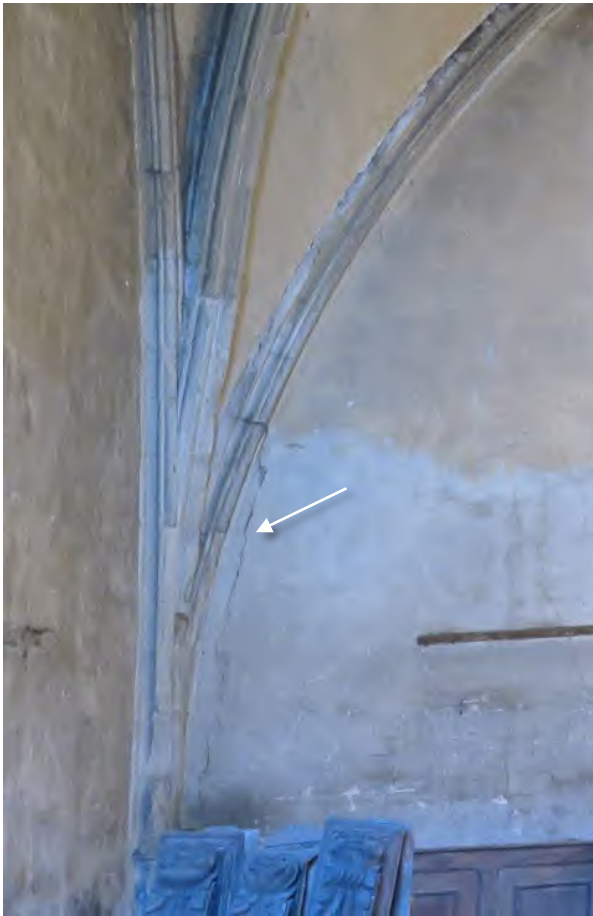
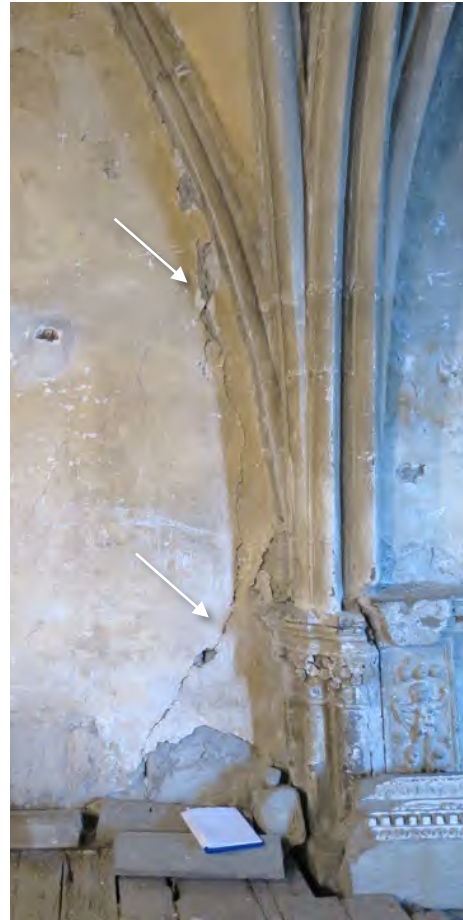
Izquierda: interior del último tramo de la nave. Derecha: interior del penúltimo tramo.

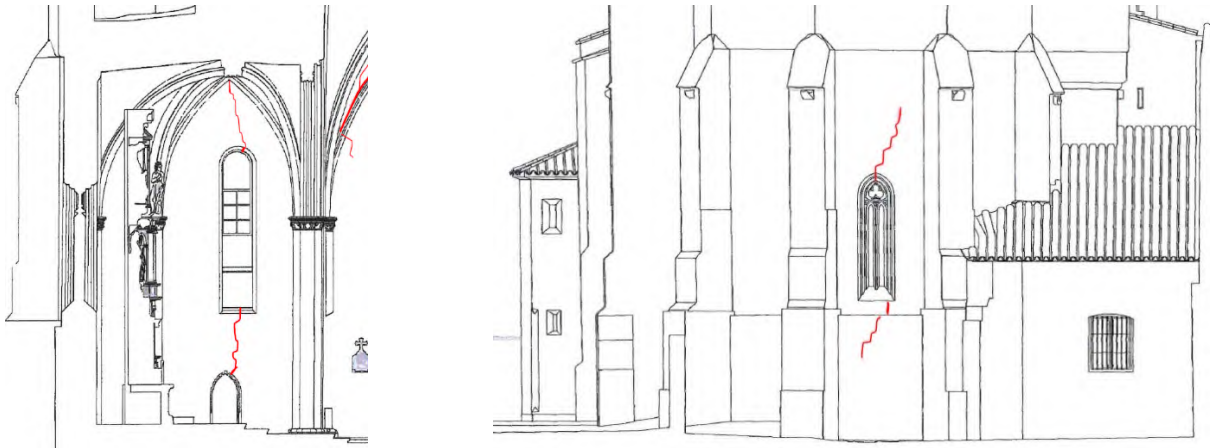
La bóveda de la cabecera no tiene lesiones estructurales destacables. En los muros hay una grieta vertical en la cara interior del lado sur, que no se manifiesta al exterior, y una grieta, también vertical, en la cara exterior del lado este que, no se manifiesta al interior.

Izquierda: detalle de la sección longitudinal de la cabecera hacia el sur. Derecha: detalle del alzado este de la cabecera.

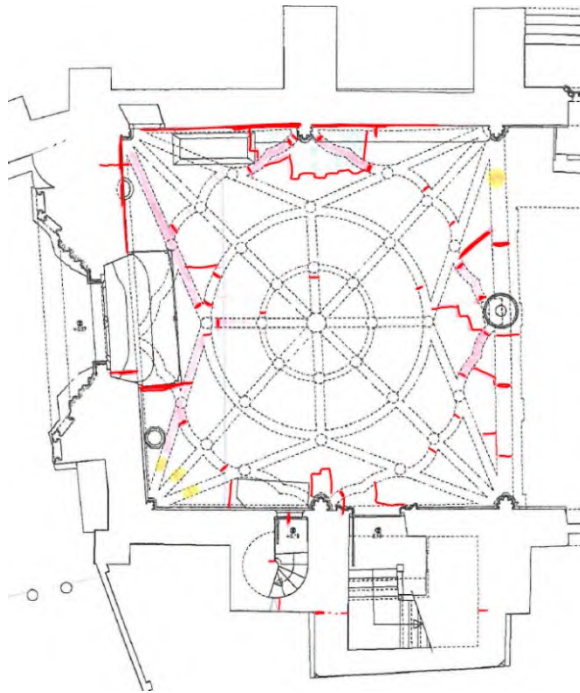
Las lesiones de la bóveda del coro son alarmantes. Además de haberse abierto numerosas grietas entre las dovelas de los nervios y entre las piezas de la plementería, varios tramos de nervios están completamente separados de la plementería. Las partes de los nervios independizadas del resto de la bóveda no están transmitiendo compresiones, con el consiguiente riesgo que tienen de desprenderse y caer.

Las grietas de los nervios y los tramos de plementería se concentran mayoritariamente en torno al centro de cada lado del cuadrado que delimita la bóveda. En los lados norte, oeste y sur –en este último en menor medida- los movimientos de los muros han arrastrado a la bóveda, provocando la aparición de grietas al tratar ésta de acoplarse a la nueva geometría. Además, en los lados norte y oeste, se ha producido una separación entre la bóveda y los muros. Por otra parte, la deformación del arco en el lado este -debida a su vez a la apertura de sus apoyos- también ha provocado lesiones en la parte de la bóveda que está dentro de su área de influencia. La presencia del puntal en la clave del arco no ha impedido que se deformara el arco. Al contrario, en lugar de abrirse una grieta en la clave, se han abierto dos grietas gemelas a ambos lados de la columna.

Detalle de la planta de la bóveda del coro. Rojo = grietas; Rosa = separación entre nervio y plementería, amarillo = reventones.

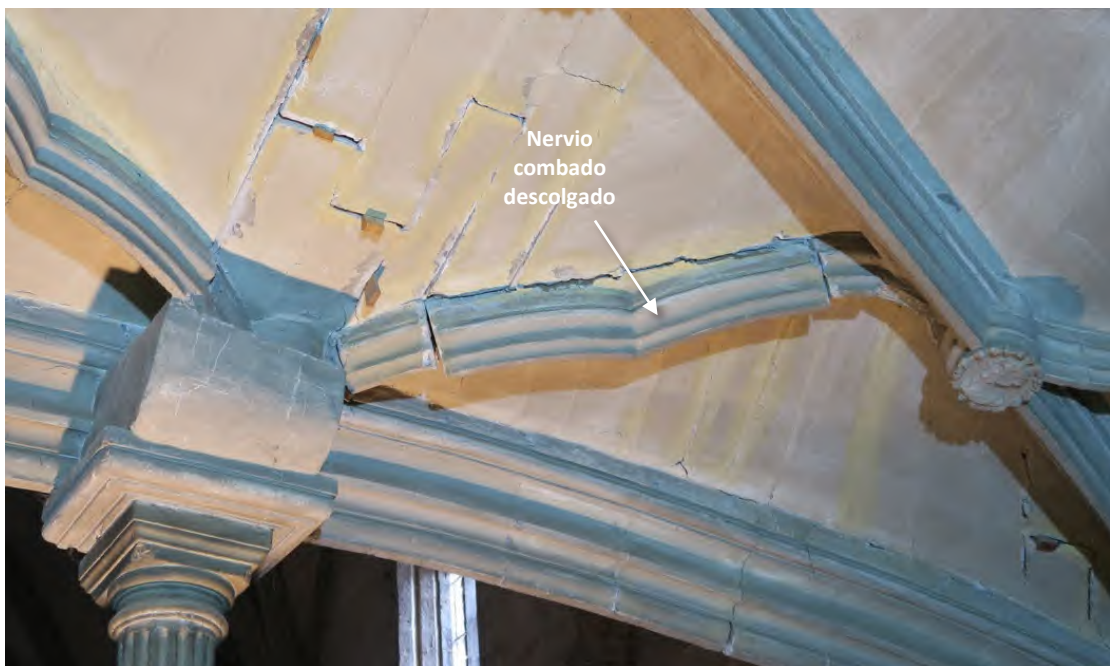
Lesiones en la zona de la bóveda próxima al puntal colocado en la clave de la bóveda

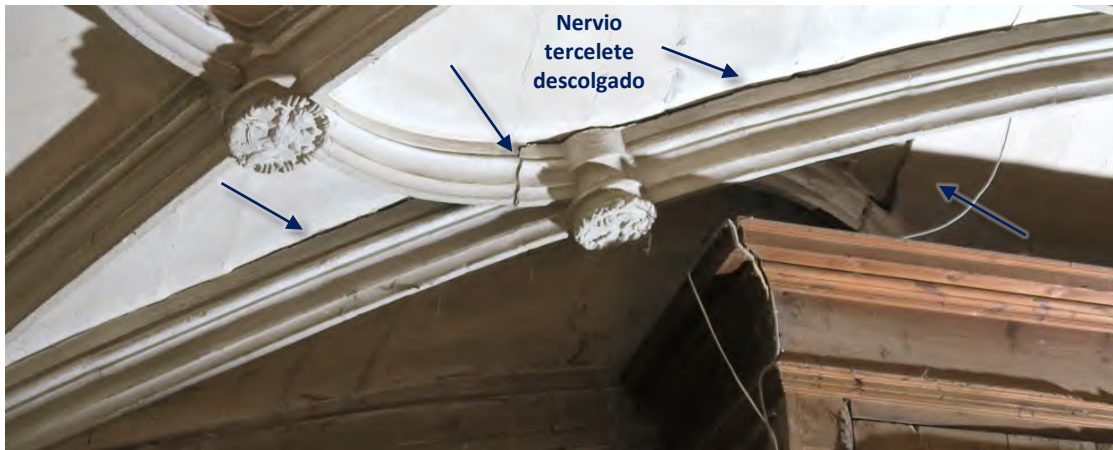
Lesiones en la zona de la bóveda próxima al hastial oeste

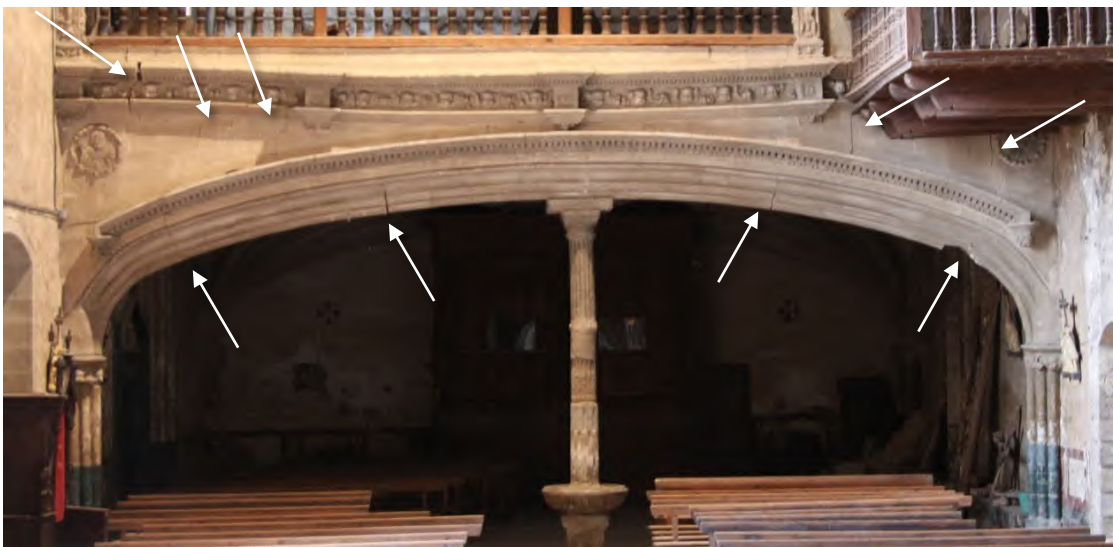
Lesiones en el arco carpanel que da a la nave

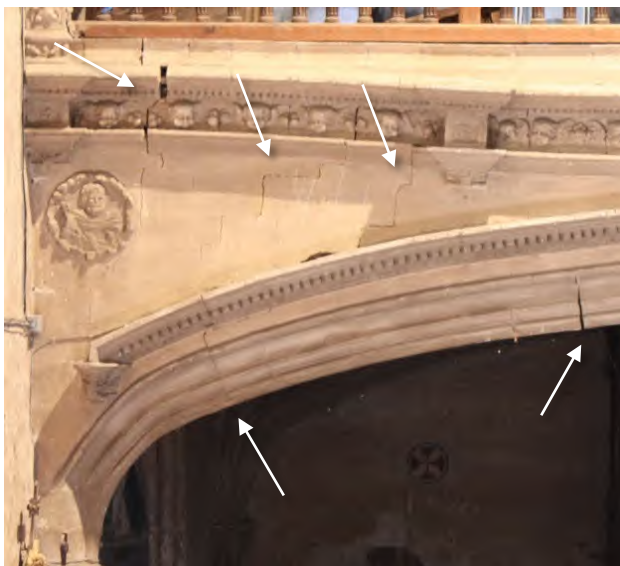
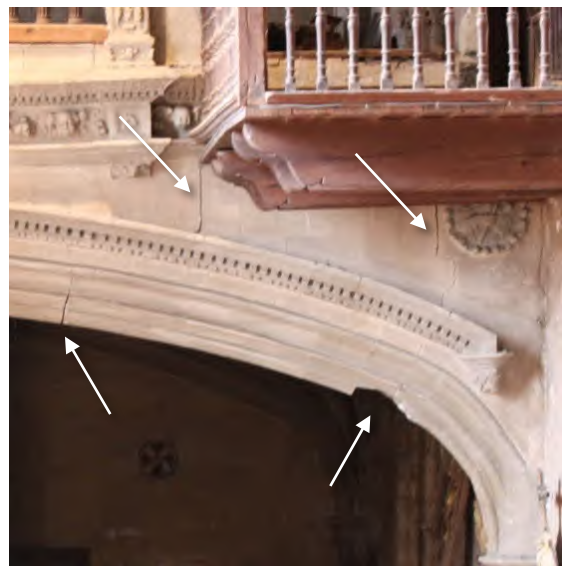
Detalles de las lesiones en el arco carpanel

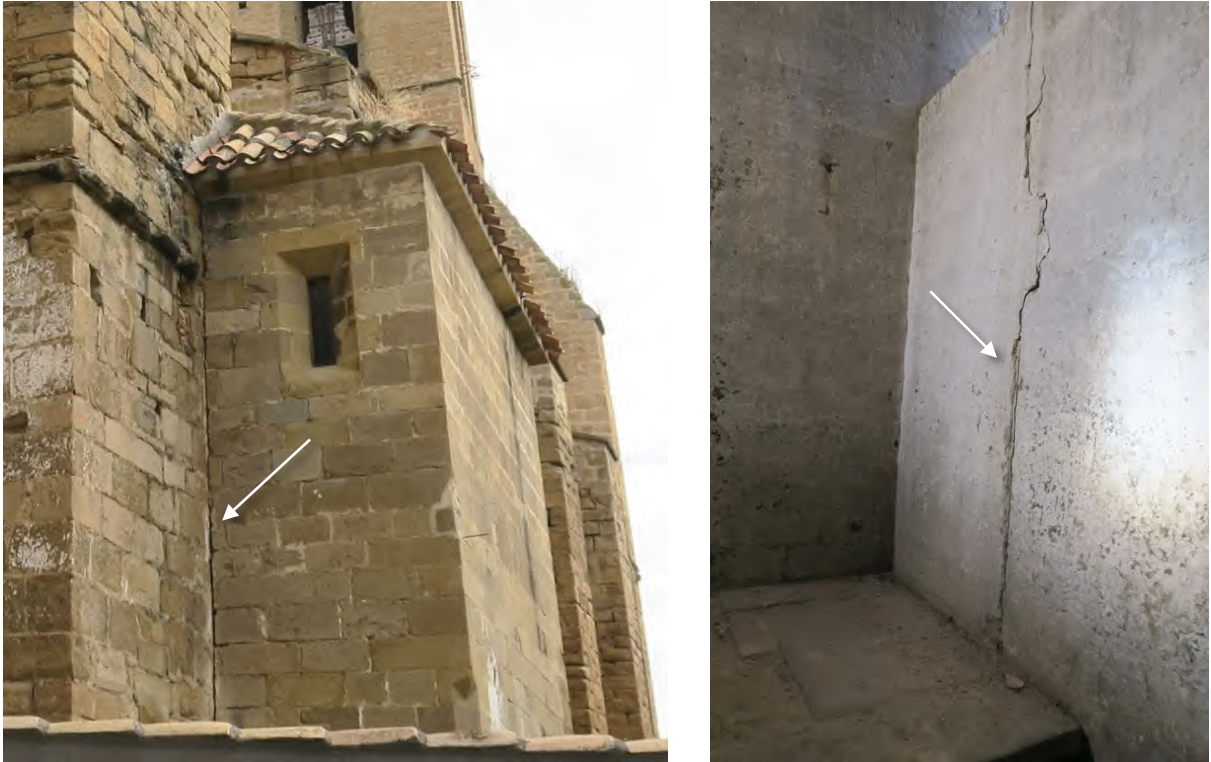
El volumen que aloja la escalera de acceso al sobrecoro se adosa a los estribos del lado sur que delimitan el penúltimo tramo de la nave. Entre el cerramiento de la escalera y los estribos se ha abierto una junta constructiva que independiza ambas fábricas.

*Separación entre el volumen de la escalera y el estribo sur de la nave al que se adosa. Izquierda: vista por el exterior.
Derecha: vista por el interior.*

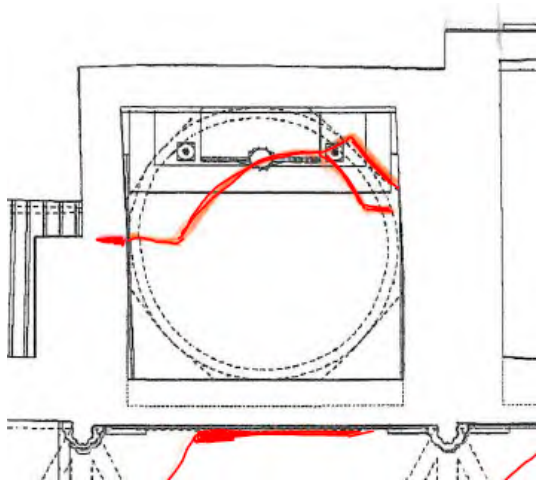
Detalle de la planta de la capilla norte

Del mismo modo que sucedía en el volumen de la escalera de subida al coro, el cerramiento de la capilla cubierta con cúpula de ladrillo se ha disociado de la fábrica de la nave, siendo más evidentemente en el estribo de la izquierda (según la vista del gráfico que acompaña a estas líneas), ya que el lado derecho está cubierto por un revestimiento de papel que no se ha agrietado y que impide ver lo que hay detrás.

La grieta vertical entre las fábricas tiene continuidad en la cúpula, que presenta una fractura de lado a lado, más o menos paralela al cerramiento norte de la capilla.

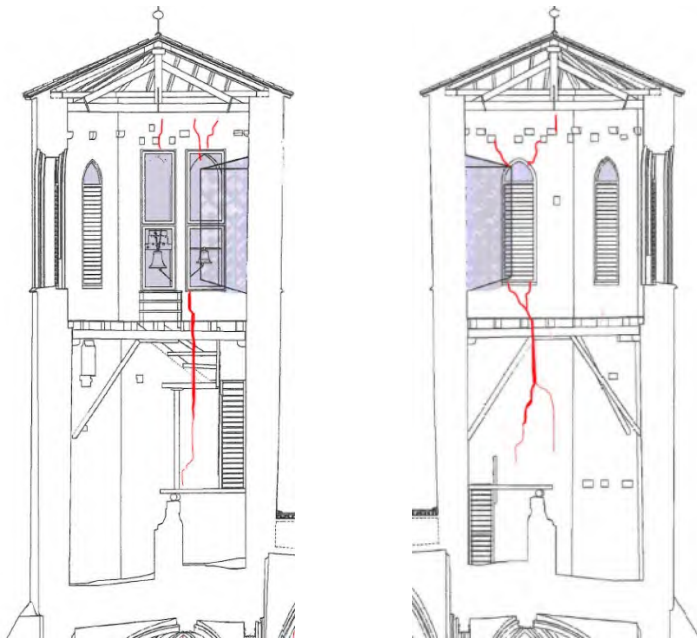
El volumen de la torre tiene dos grietas verticales análogas en los muros norte y sur. Arrancan de la coronación, sin apreciarse agrietamiento en el alero, atraviesan los huecos que alojan las campanas y se cierran antes de llegar a la bóveda situada sobre el ábside. Por la cara exterior de los muros, estas grietas fueron reparadas en la intervención de finales de los años 90 y no se han detectado nuevas fisuras. El hecho de que por la cara interior de los muros las grietas sean más evidentes que por el exterior se debe a que solo fue reparada la hoja externa.

Detalles de las secciones longitudinales de la torre. Izquierda: hacia el lado sur. Derecha: hacia el lado norte

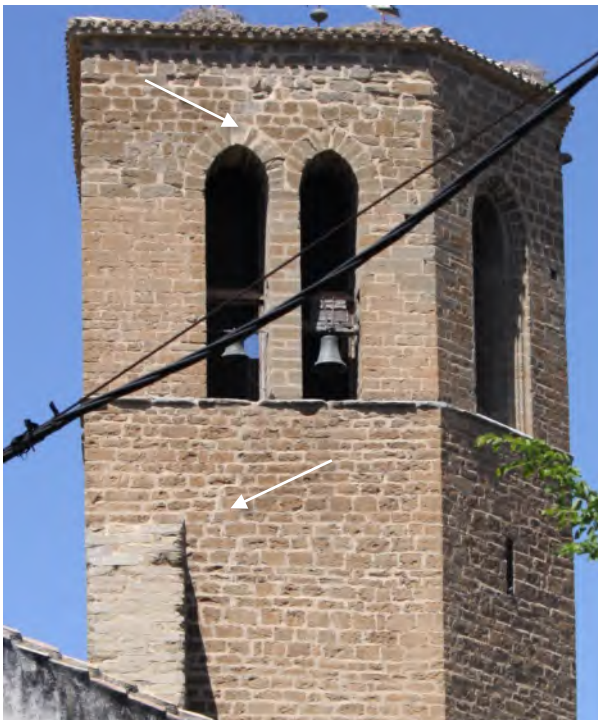
Grieta reparada en la hoja exterior del cerramiento sur de la torre.

El estudio de la evolución de las grietas de la torre tras su restauración en el año 1998 parece indicar que la patología que las originó se encuentra **INACTIVA**. Las grietas de los muros norte y sur, reparadas en esa actuación, no se han vuelto a abrir.

Si no se producen modificaciones en las condiciones actuales de la torre y la cabecera no se prevé que se produzca una evolución negativa del estado de su estructura de fábrica. En cualquier caso, conviene vigilar la apertura de las grietas reparadas o la aparición de nuevas lesiones, que indicarían un cambio de estado.

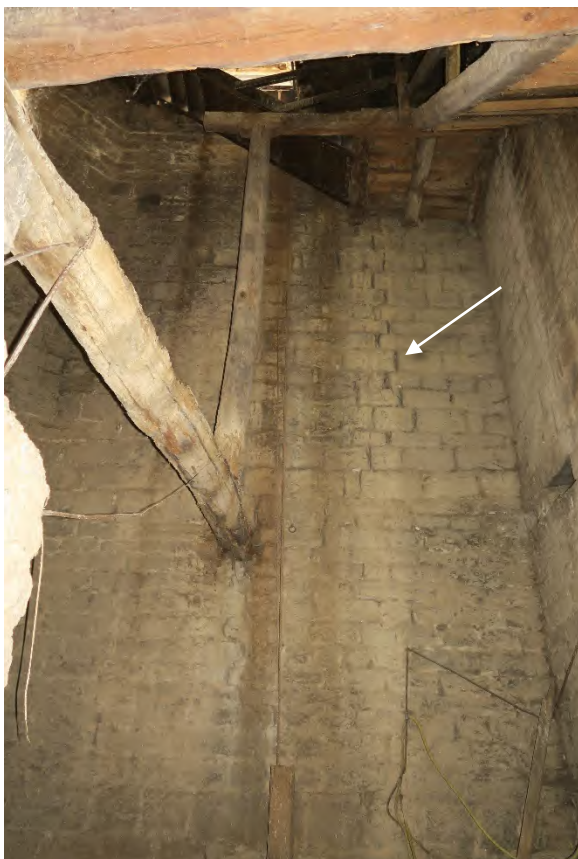
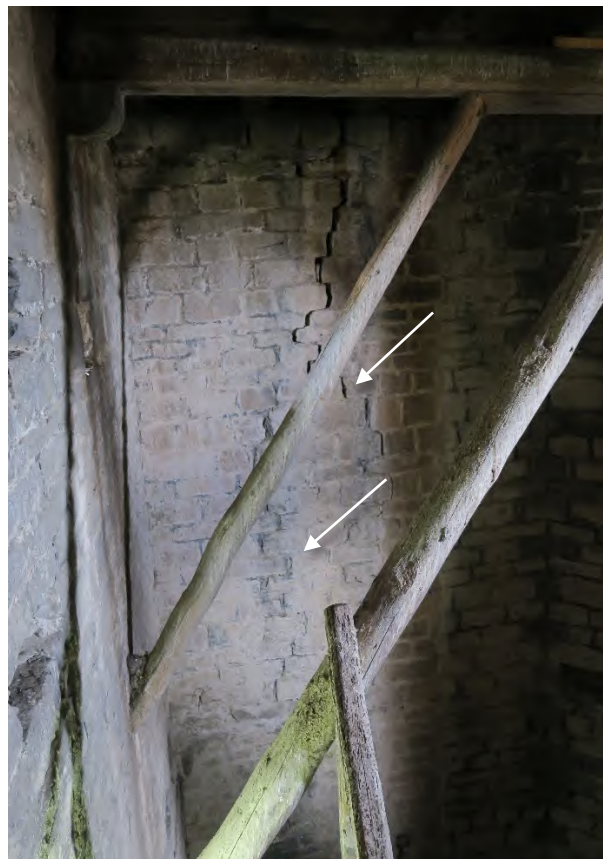
Interior del nivel inferior de la torre. Izquierda: muro sur. Derecha: muro norte.

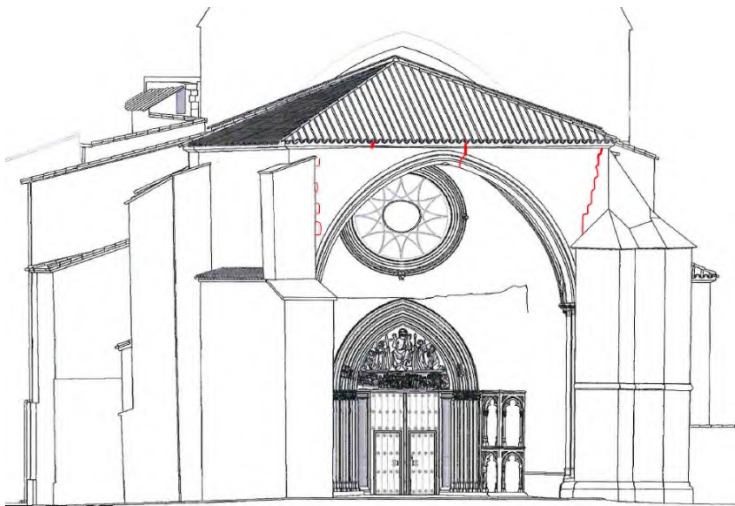
Detalle del alzado oeste del atrio

Las lesiones estructurales detectadas en los apoyos del atrio se ciñen a los dos lados abiertos –sur y oeste-. En el lado oeste hay dos grietas de trazado vertical a ambos lados del arranque del arco y una en la clave. En el lado sur se han abierto dos grietas, una vertical en el apoyo izquierdo y otra radial, más cercana a la clave. Ambas están unidas por la parte inferior por una junta abierta entre las dovelas del arco y la fábrica que apoya sobre ellas.

En cuanto a la bóveda, esta solo manifiesta lesiones en los nervios y la plementería próximos al muro sur de la nave.

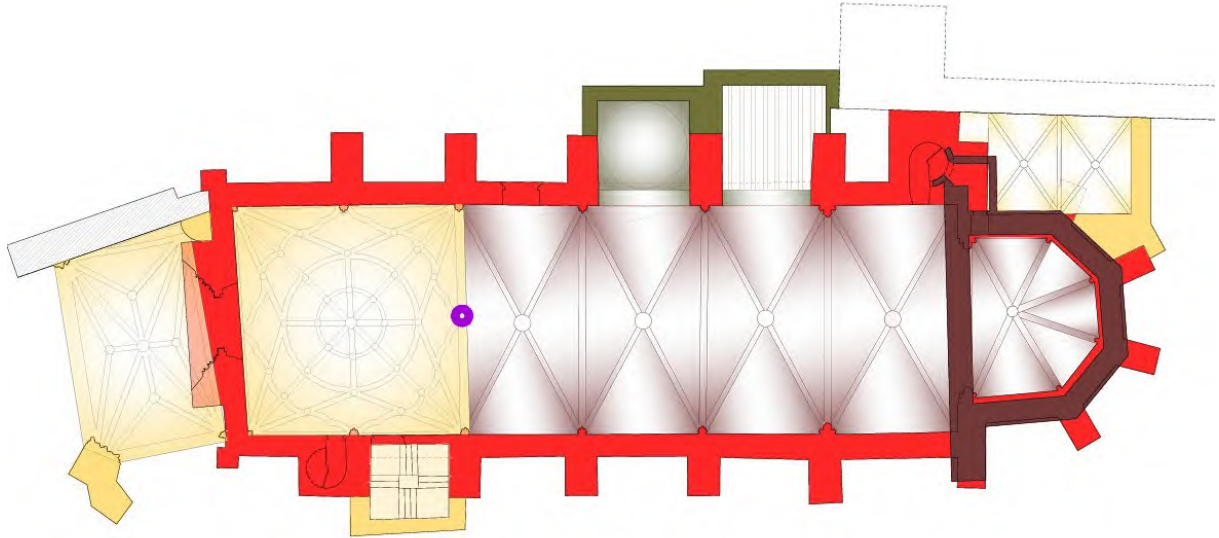
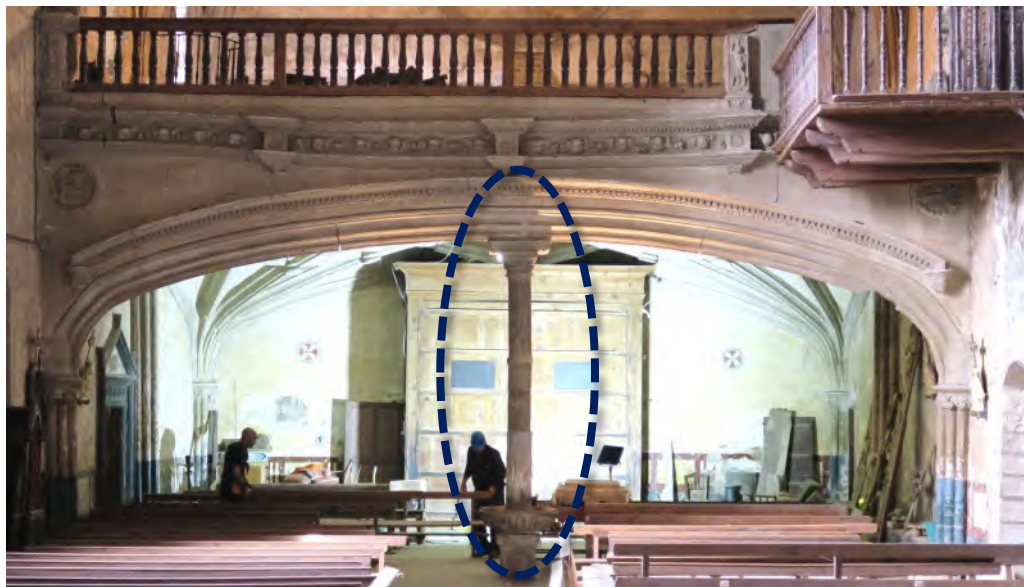
Cuando el desplazamiento de los muros de la nave hacia el exterior ocasionó una deformación notable de la bóveda del coro, con la consiguiente aparición de grietas inquietantes, se trató de frenar el descenso de la clave del arco que da a la nave con la colocación de un apeo un tanto improvisado: una columna de piedra reaprovechada sobre una pila bautismal. Esta medida no solo no fue efectiva, sino que tuvo efectos nocivos para el comportamiento de la bóveda.

Vista frontal del coro desde la nave con la columna de piedra apeando la clave del arco

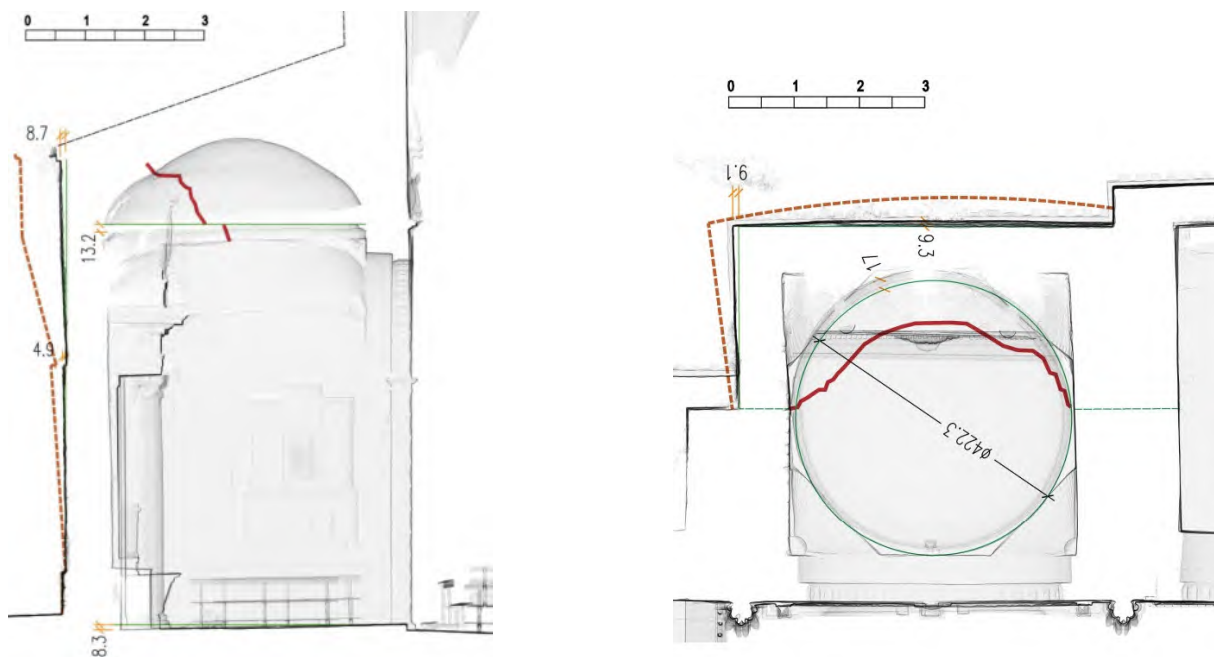
La cúpula de la capilla adosada al norte de la nave está muy deformada y tiene una fractura de lado a lado paralela al cerramiento norte del volumen. Estas lesiones son consecuencia del **giro hacia el exterior del cerramiento que ha arrastrado consigo a la cúpula**. El muro ha basculado **por el empuje de la cubierta a un agua**. La cúpula también transmite empujes a los muros, pero sólo su efecto no es suficiente para desestabilizar a los apoyos, tal y como se ha podido comprobar en el cálculo por estática gráfica.

También se han producido asientos diferenciales en los apoyos: en el arranque de la cúpula, el lado norte está 13 cm más bajo que el lado opuesto. Sin embargo, cuando se dan este tipo de movimientos en cúpulas, las cáscaras pueden inclinarse sin deformarse. Las grietas y la forma que presenta actualmente la cúpula se deben a la ampliación de su diámetro en la base 17 cm -que equivalen a casi el 4% de su diámetro- debido al desplazamiento hacia el exterior del muro norte y la esquina noroeste.

Sección transversal y planta de la capilla norte. Verde = geometría original hipotética; rojo = grieta del intradós; naranja = deformaciones de la cara exterior del cerramiento representadas con un factor de escala x 5.
