## **INFORME de REHABILITACIÓN**

SOBRE FILTRACIONES DE AGUAS PLUVIALES SOBRE EL GARAJE DE PLAZA RÍO ARGÁ  
20-22-24 - BARAÑAIN

Plaza Río Argá, 20 -22-24 - BARAÑAIN

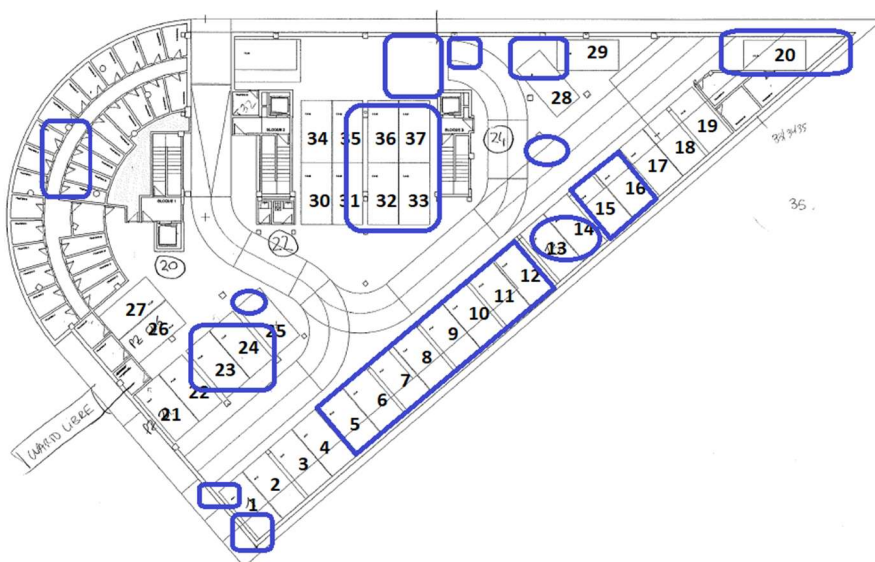
Croquis no exhaustivo de ubicación de manchas detectadas en la inspección visual en techo de PLANTA SÓTANO -1

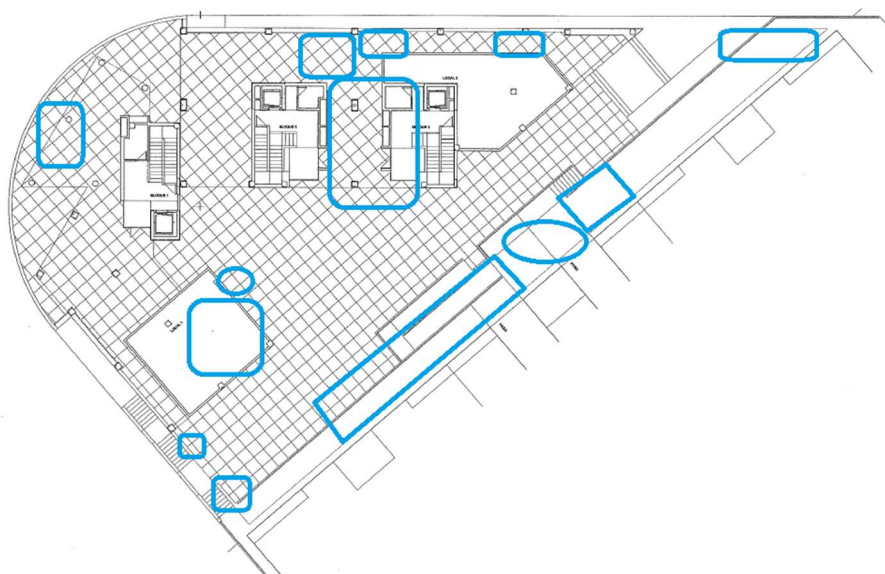
Superposición de filtraciones en PLANTA BAJA ( plaza y portales)

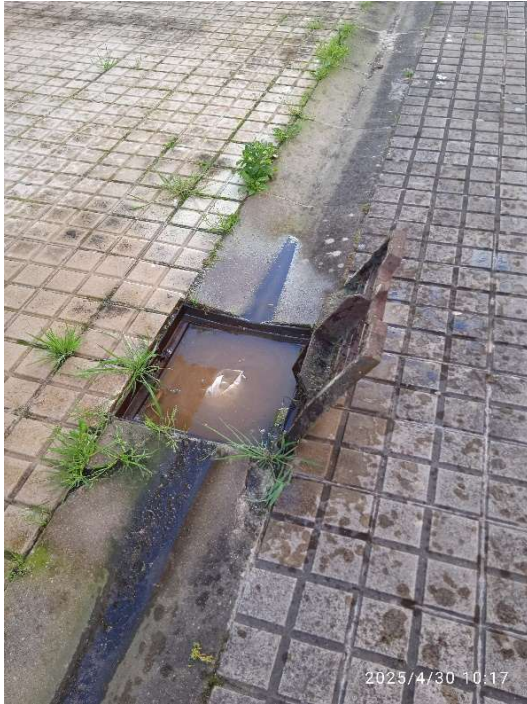
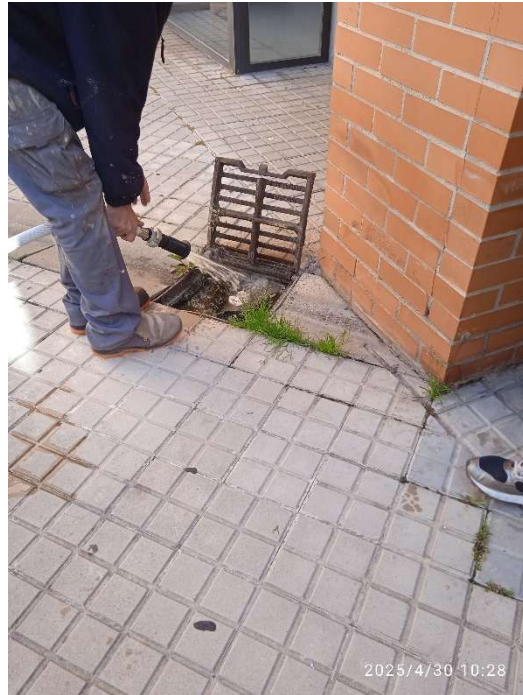
Se procede al taponado de los sumideros y se llenan de agua dejándolos durante aproximadamente 1 hora. No se observa que en este plazo de tiempo se filtre agua a través de los sumideros, tras inspección visual en el garaje por parte de los técnicos.

*Taponado de sumideros y regado de los mismos*

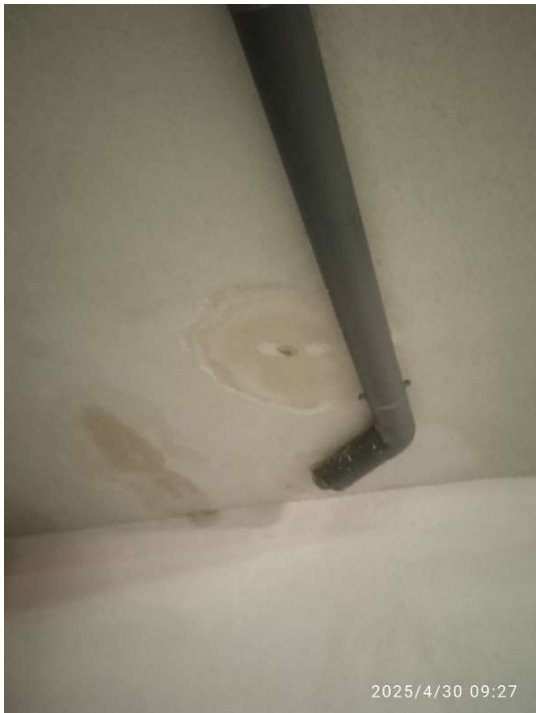
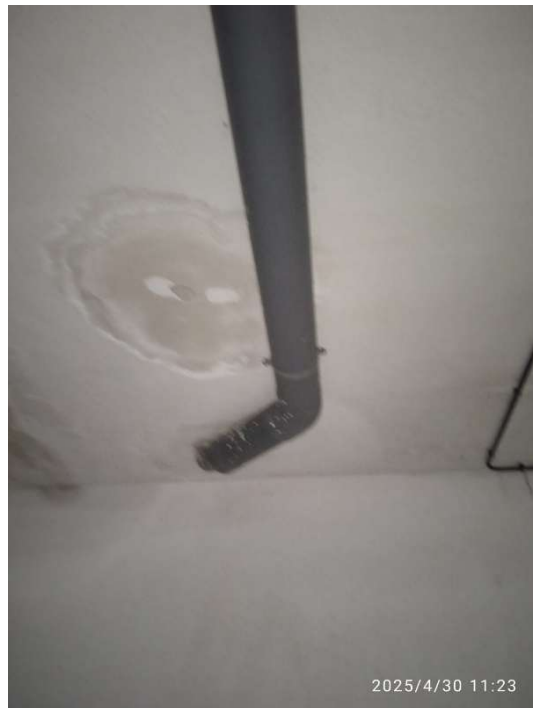
*Antes de prueba de agua*

*Después de prueba de agua*

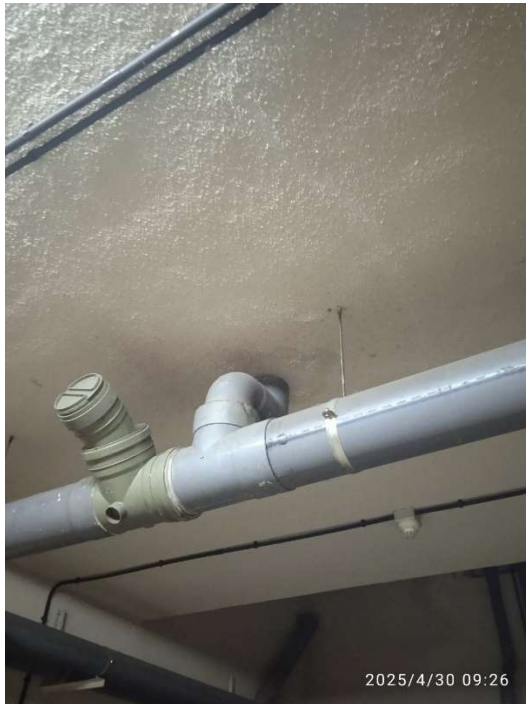
*Antes de prueba de agua*

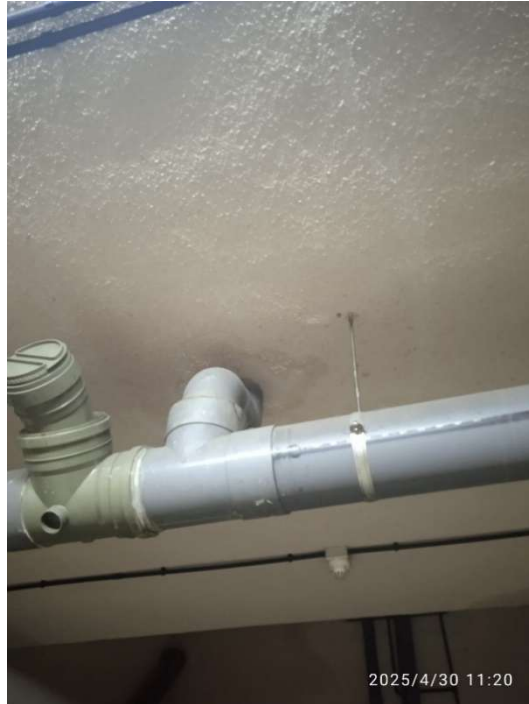
*Después de la prueba de agua*

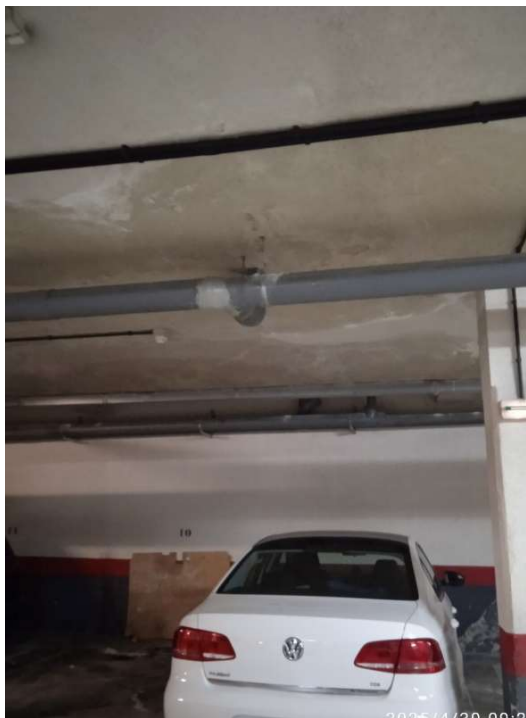
*Antes de la prueba de agua*

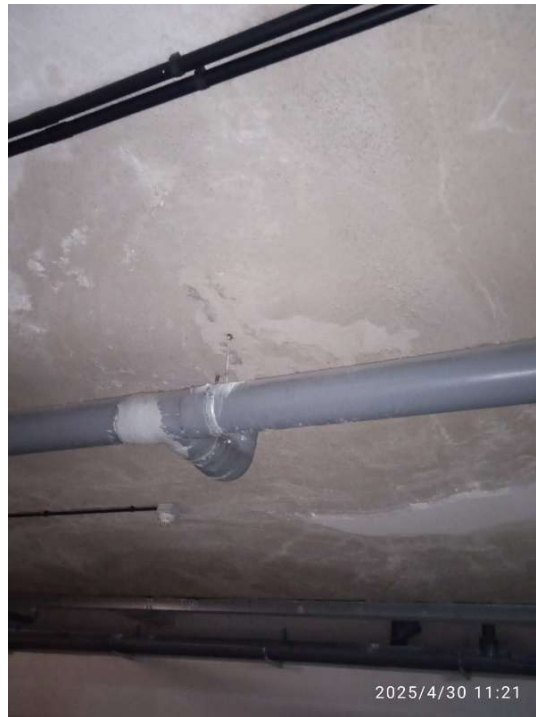
*Después de la prueba de agua*

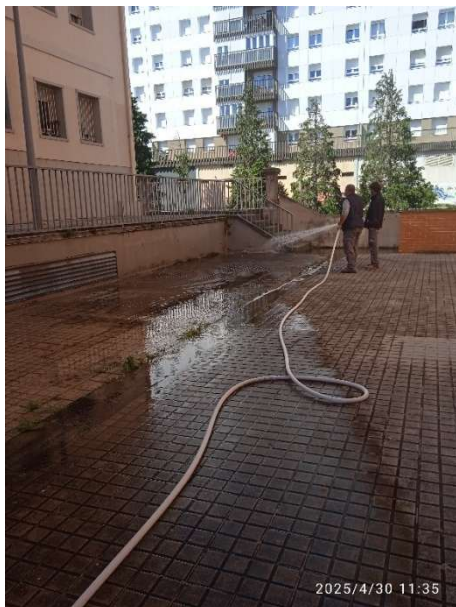
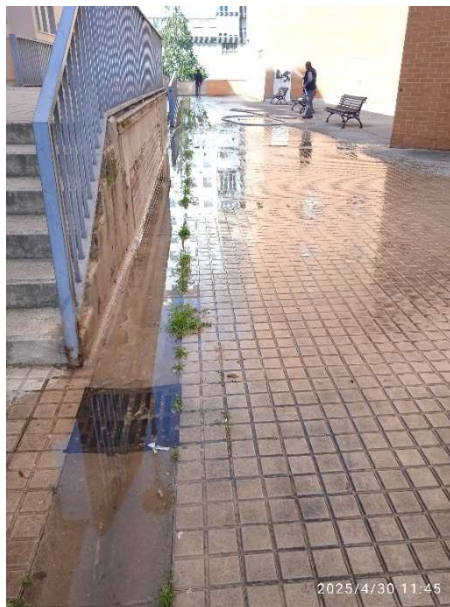
*Pruebas regado plaza*

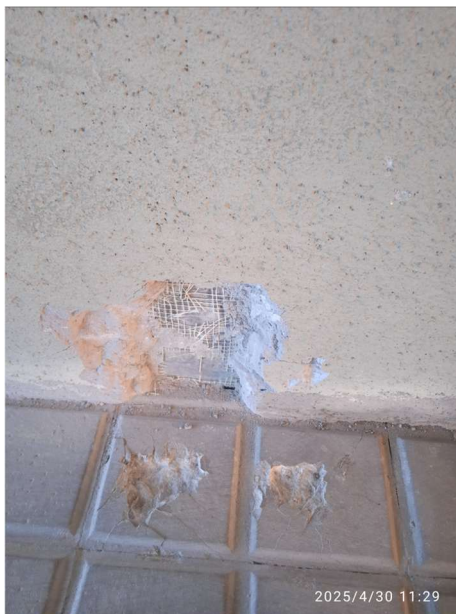
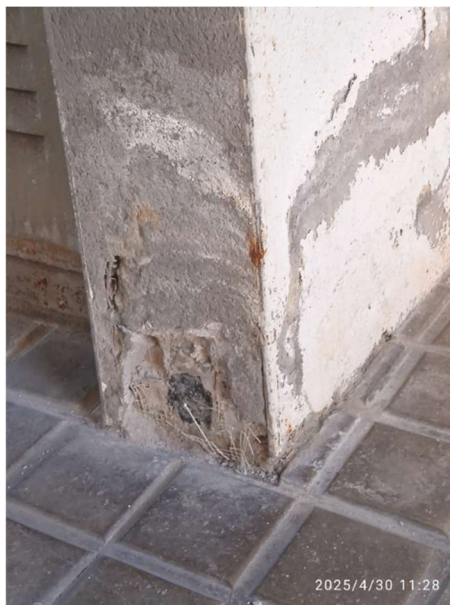
Se realizan dos catas mediante el repicado del monocapa de la fachada en zonas muy afectadas por la humedad, para comprobar la existencia de tela impermeable. **Queda verificada la subida de tela impermeable en fachada** como continuidad de la lámina horizontal de la plaza, tal y como se comprueba en la fotografía inferior.

*Catas para comprobacion subida telas zona portal 24*

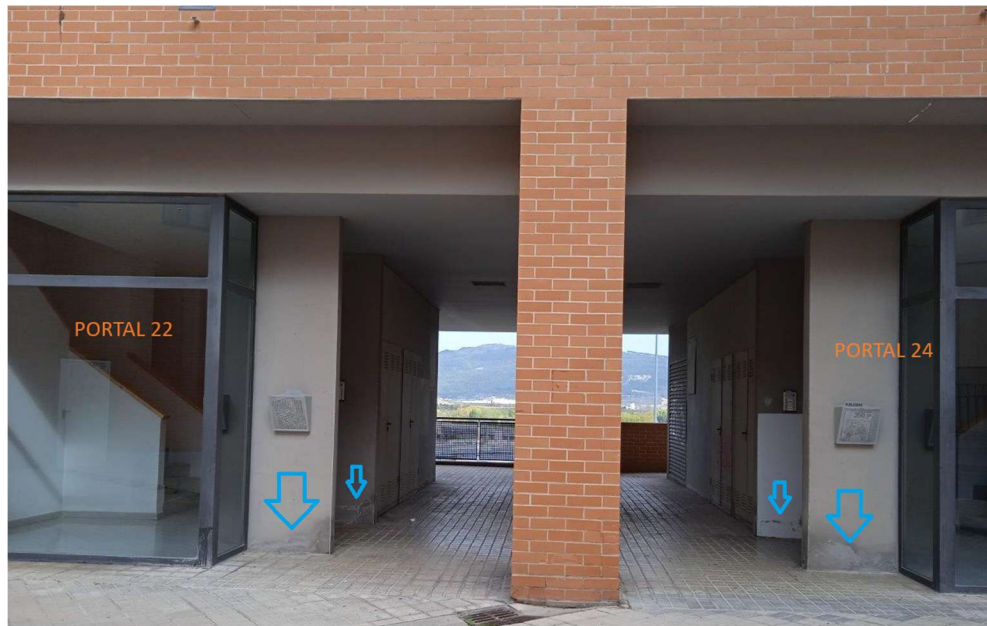
- Daños por humedad por capilaridad en revestimiento monocapa de fachada.
- Daños en revestimientos interiores de portales afectando al desconche de pinturas.
- Fuertes filtraciones al garaje afectando especialmente a plazas de garaje 32-33 y 36-37

*Foto: Daños en accesos portales 22 y 24 desde porche*

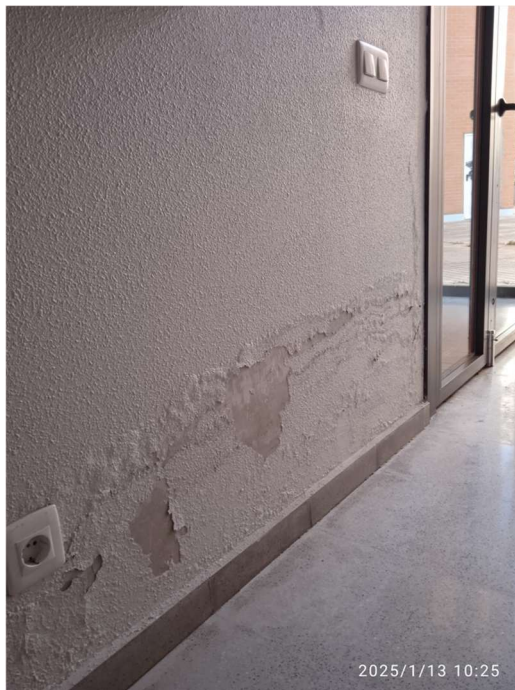
*Daños en interior portal 22*

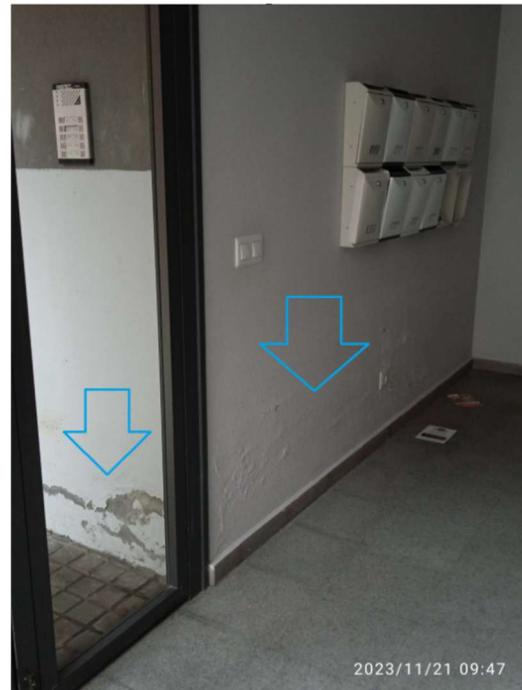
*Daños en interior portal 24*

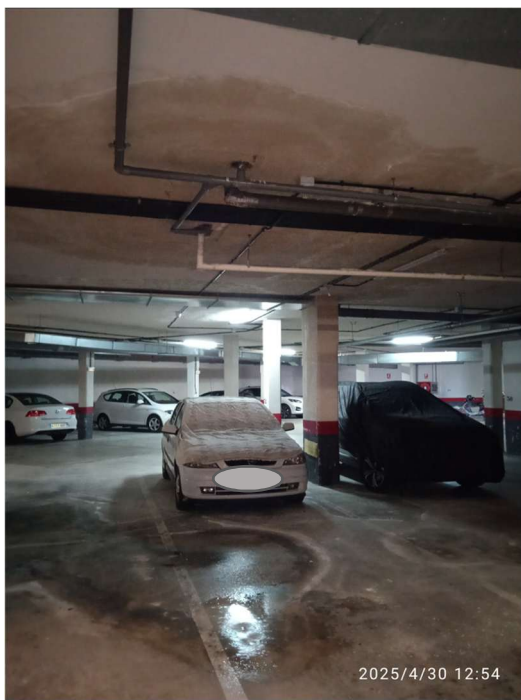
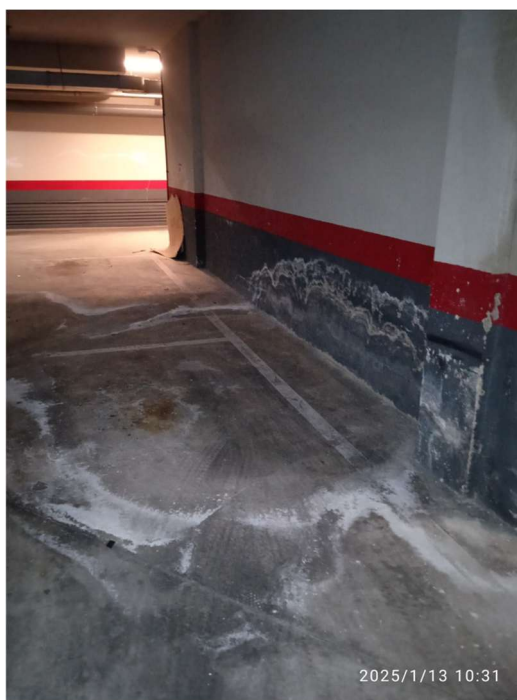
*Daños en garaje zona plazas garaje 32-33 y 36-37*

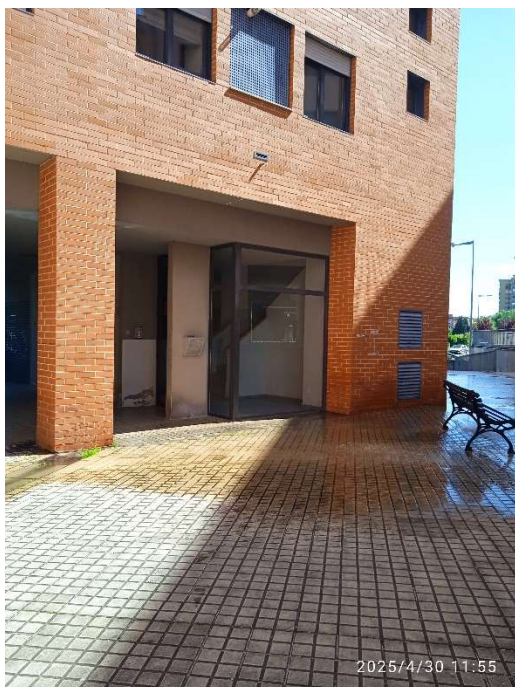
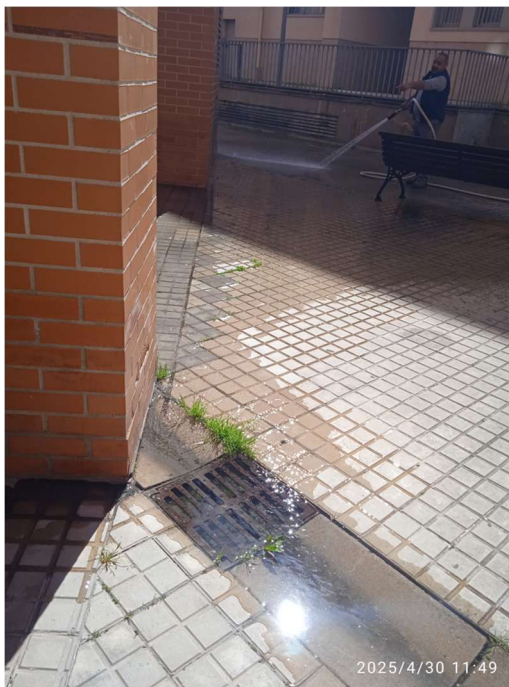
*Pruebas de agua plaza zona próxima accesos portales 22-24*

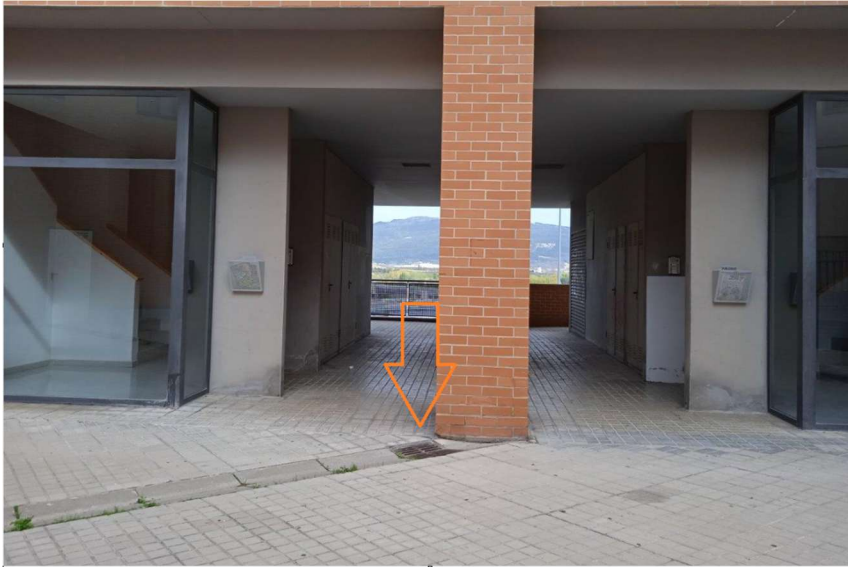
1. Las entradas a ambos portales aparentemente están a un nivel de cota inferior con respecto a la plaza y durante las pruebas de regado, el agua se dirige rápidamente hacia el sumidero central pero rebasa dicho sumidero y se mete hacia el interior del porche llegando hasta los armarios de instalaciones de ambos portales.

*Ubicación sumidero central*

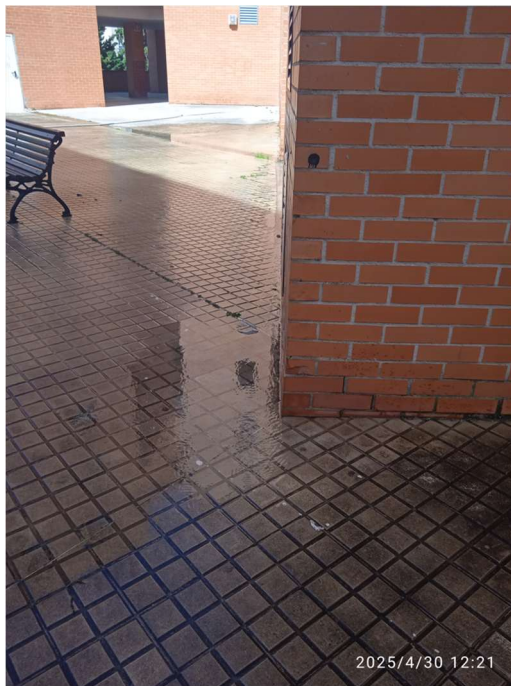
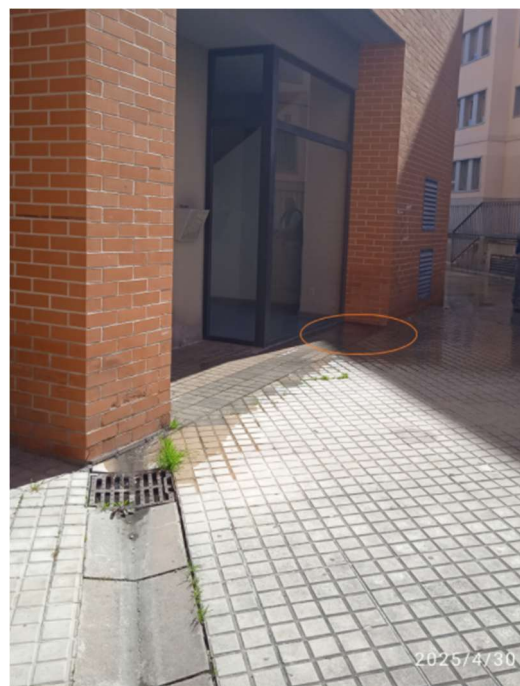
2. Se forman charcos de agua en zonas contra la fachada del edificio por pendientes contra sentido de la evacuación.

*Zonas acumulacion de agua por pendientes incorrectas*

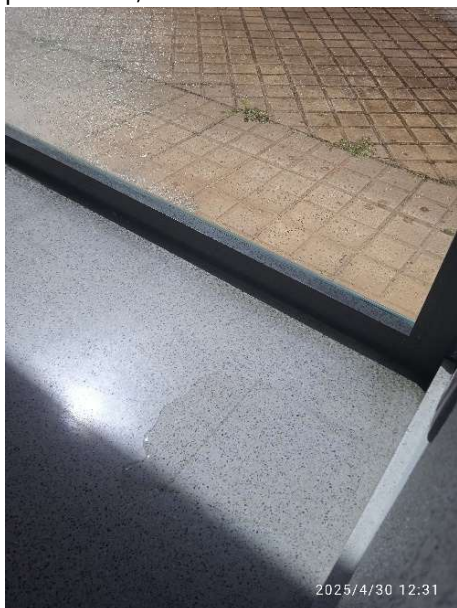
3. El agua se filtra por debajo de las carpinterías exteriores de los portales que arrancan a ras de pavimento, formándose charco de agua en el interior del portal

*Entrada directa de agua al portal por carpintería*

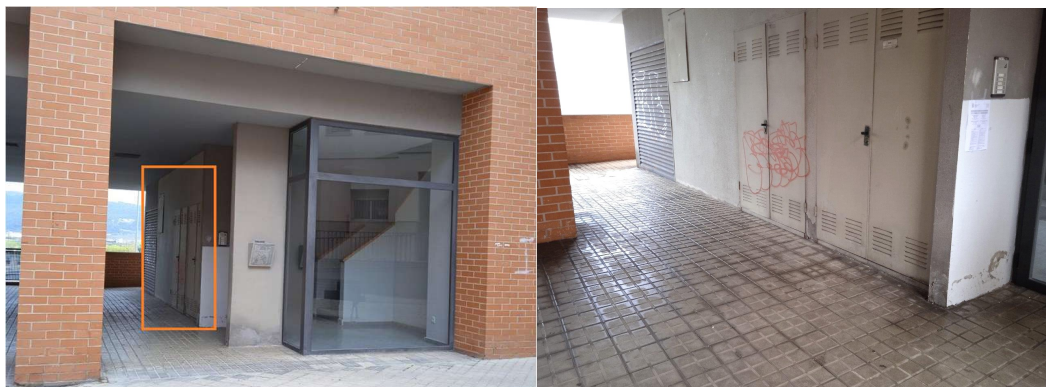
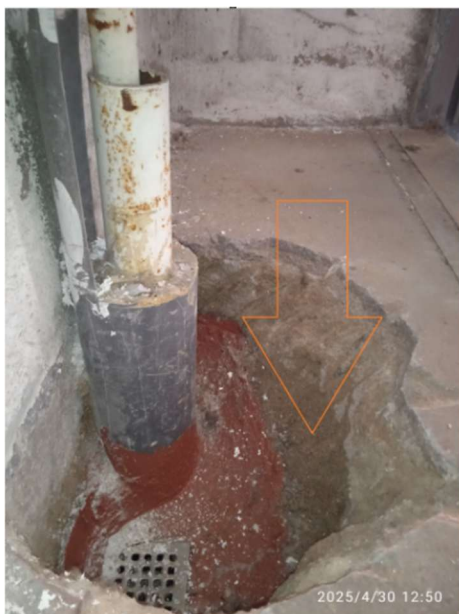
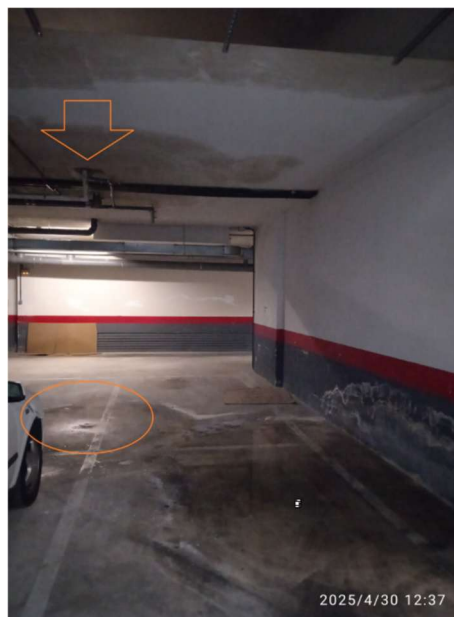
- Armario contadores núcleo portal 24: El agua gotea por el pasatubos del tubo de gas en el punto que atraviesa el forjado. Anteriormente se realizó una actuación puntual en 2023 que consistió en abrir un sumidero en el interior de dicho armario de gas (foto) para facilitar la canalización del agua que llega a ese punto y poder conectarla a la red de pluviales colgada en el techo de garaje. Esta actuación no fue efectiva ya que durante las pruebas de agua se comprueba que sigue goteando por el pasatubo.

*Fotos: interior armario contadores gas y filtraciones en garaje*

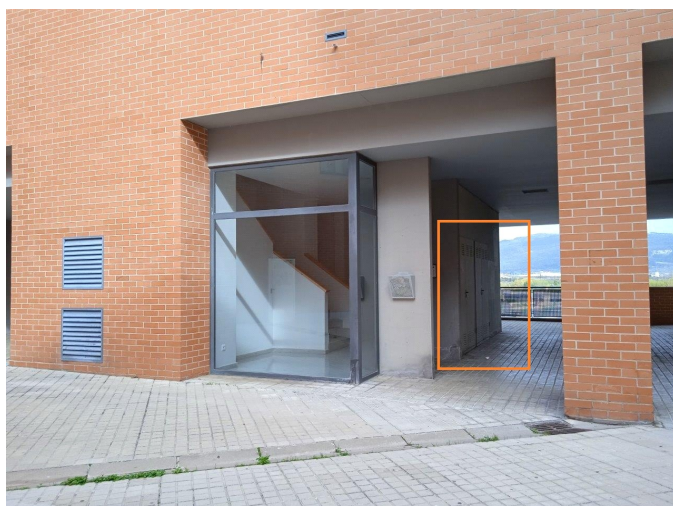
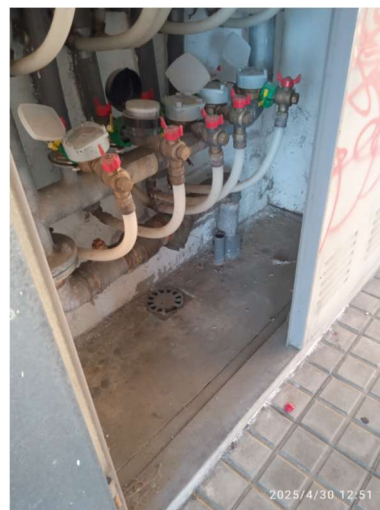
- Contadores de agua núcleo portal 22: Se procede al vertido directo de agua sobre el sumidero en el interior del armario de los contadores de agua y se comprueba que no es correcta la recogida y canalización del agua vertida a la red, colgada del techo del sótano, sino que cae de forma inmediata y libremente sobre techo del garaje.

*Fotos: armario contadores núcleo portal 22*

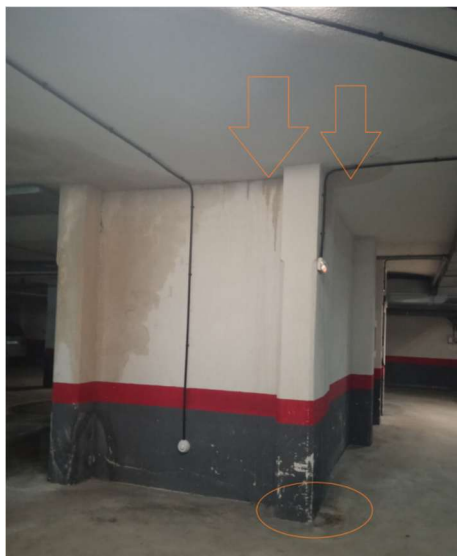
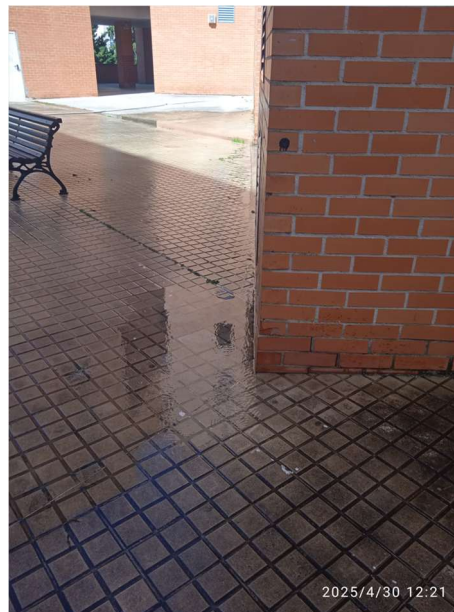
- Núcleo del portal 24: coincidiendo con las zonas de encharcamiento de agua contra fachada se produce filtración de agua inmediata mediante goteo.

*Filtraciones en garaje coincidente con zona encharcada plaza*

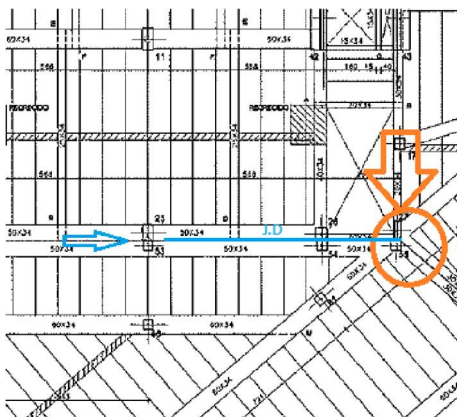
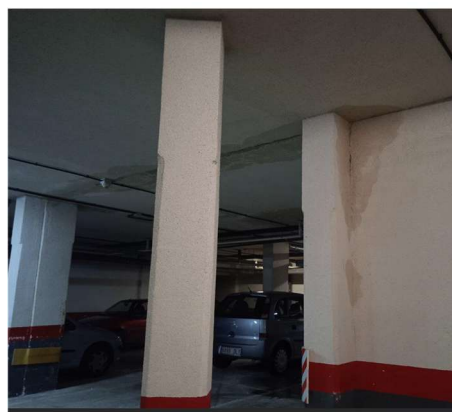
Esta entrada de agua en el núcleo del portal 24 es coincidente con una junta de dilatación estructural. En la zona de las plazas de garaje 32 y 33 se colocó una bandeja en techo para la recogida del agua, pero dicha bandeja ha quedado pequeña sobrepasando la superficie afectada inicialmente.

Plano de estructura con junta dilatación (azul) y foto filtraciones a lo largo de la junta antes de poner la bandeja bajo la junta de dilatación.

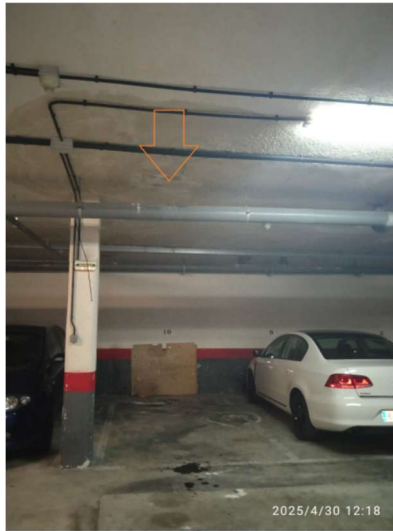
- Goteo en puntos aislados en techo de garaje sótano -1 sin relación aparente con remates de telas en perímetros ni sumideros.

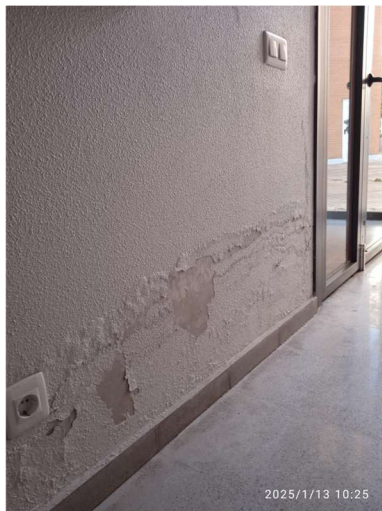
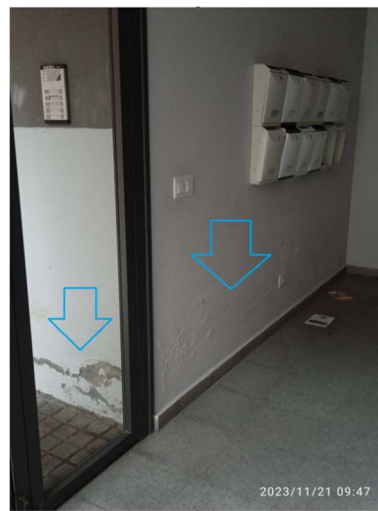
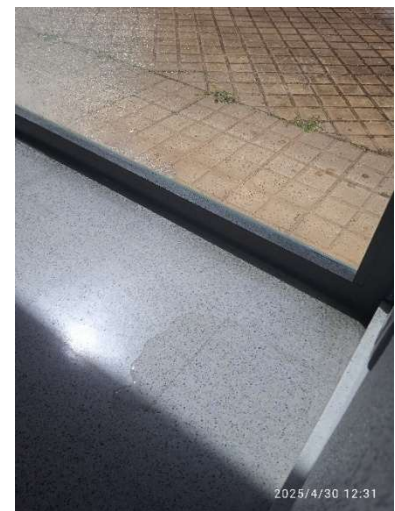
*Daños en interior portal 22    Daños en interior portal 24*
