## ANTECEDENTES Y ESTADO ACTUAL

En el año 2004 se concluyen las obras de la Escuela Municipal de Música.

## IMÁGENES DEL ESTADO ACTUAL

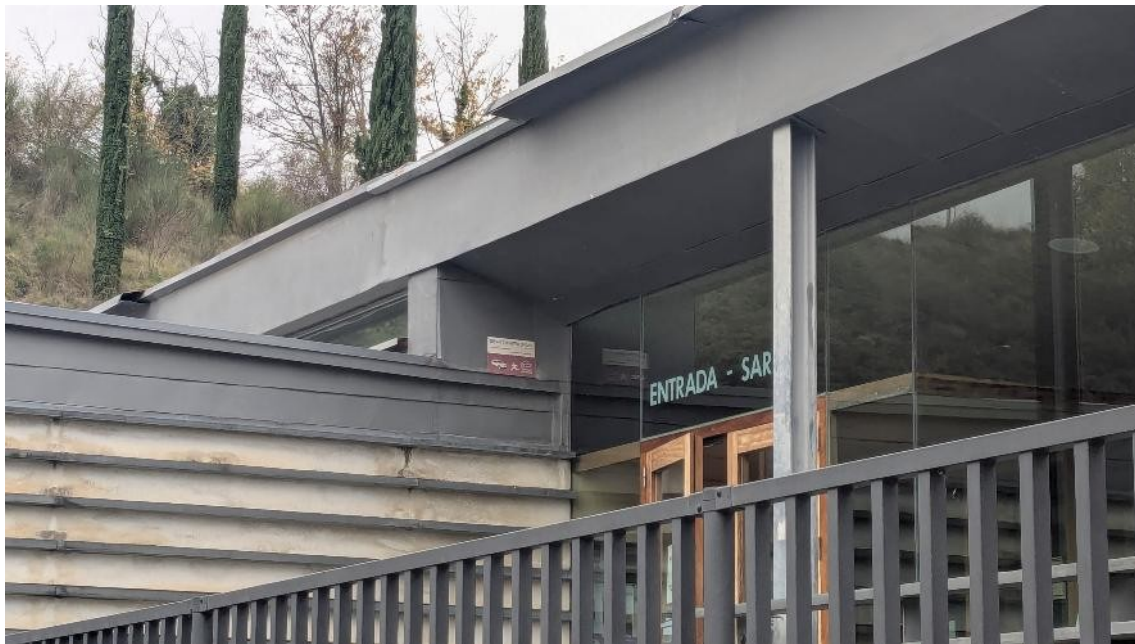
*Desprendimiento del pequeño alero provocado por el viento*

Se ha considerado que la reparación puntual de las entradas de agua no es garantía de resolución en un plazo corto-medio y, por tanto, se propone sustituir el sistema de cubierta completo, asegurando tanto su estabilidad como estanqueidad.

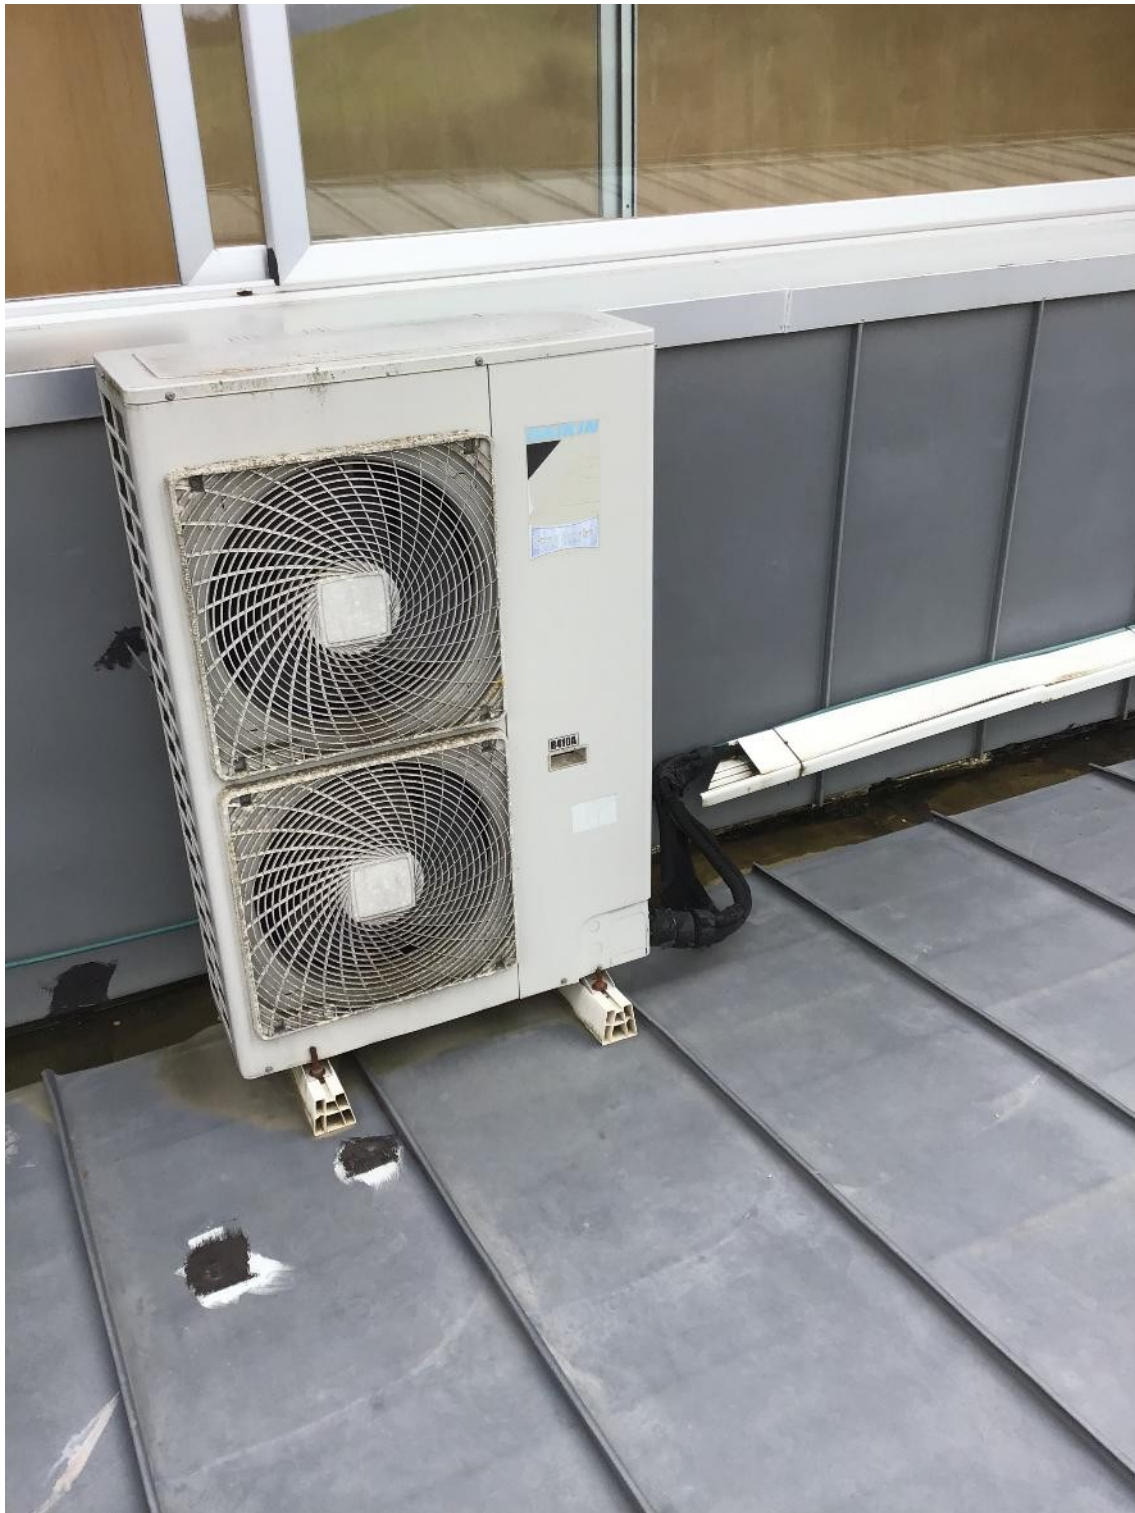
Igualmente, la instalación posterior de máquinas de climatización se ha realizado de un modo que compromete la estanqueidad en las conexiones con el interior.

*Instalación de equipos de refrigeración*

Además, deberá reorganizar las instalaciones de climatización añadidas y agruparlas con las previstas en la ampliación que se está ejecutando actualmente, y resolver el encuentro de las cubiertas de ambas actuaciones.

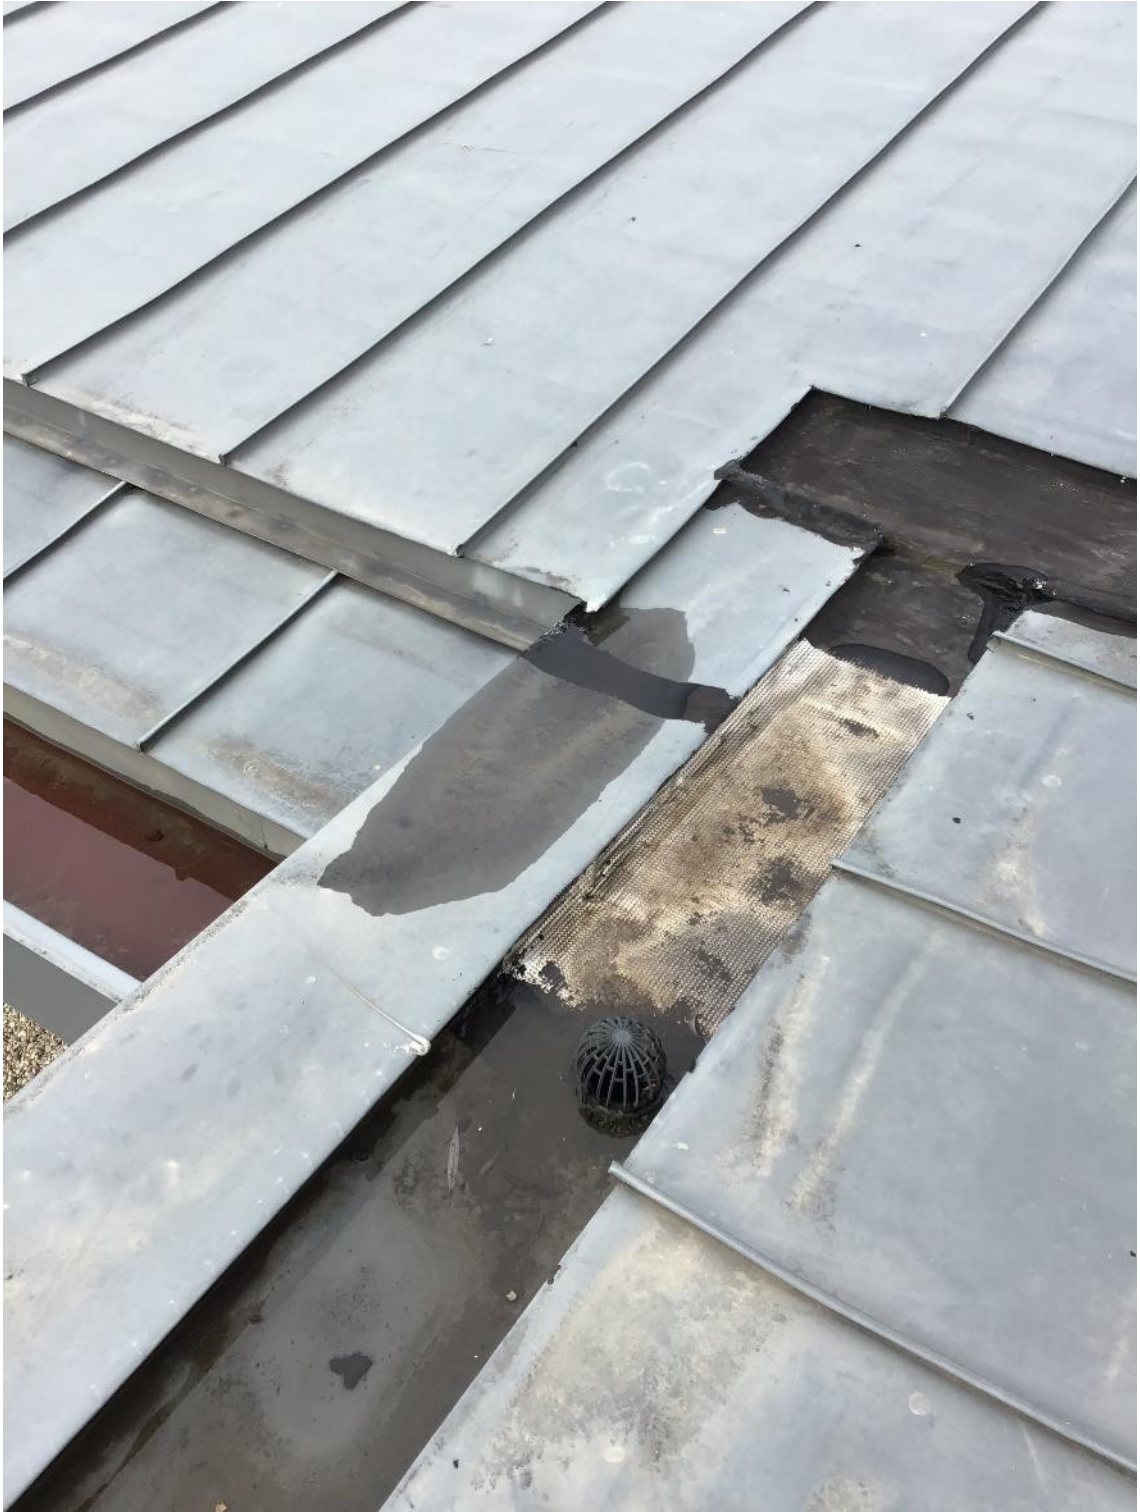
En los últimos años se han realizado algunas intervenciones de urgencia que no han solucionado los problemas observados.

*Sellados y reparaciones de urgencia*

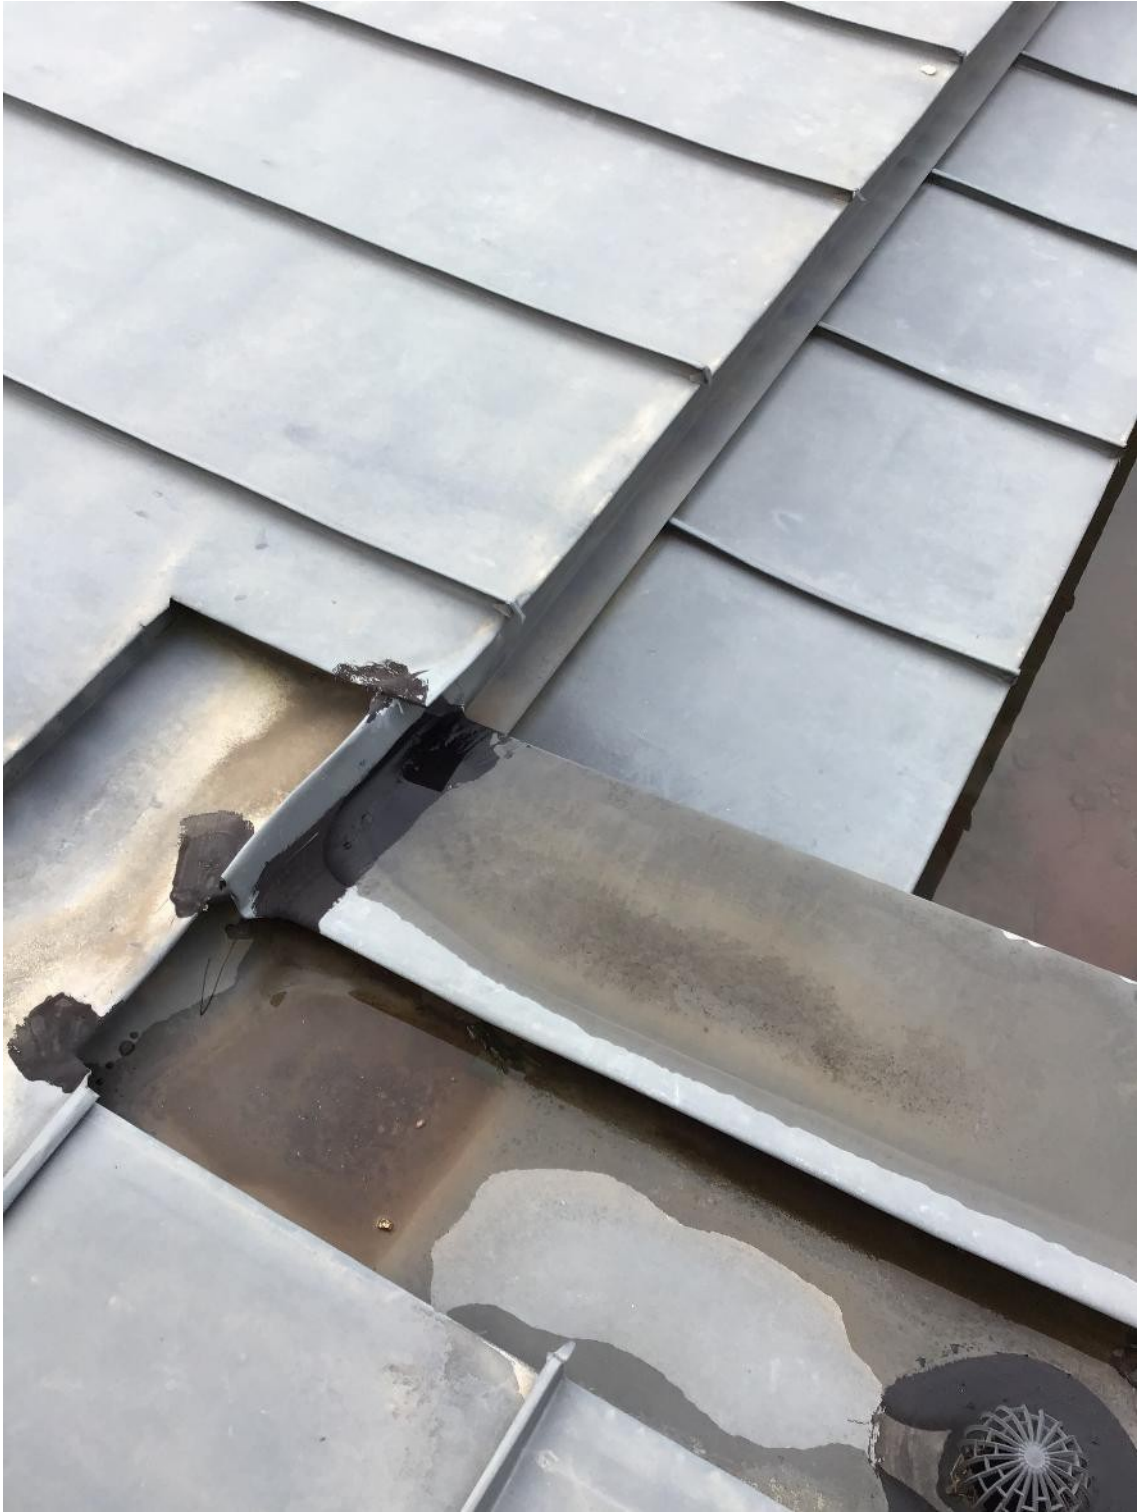
*Sellados y reparaciones de urgencia*

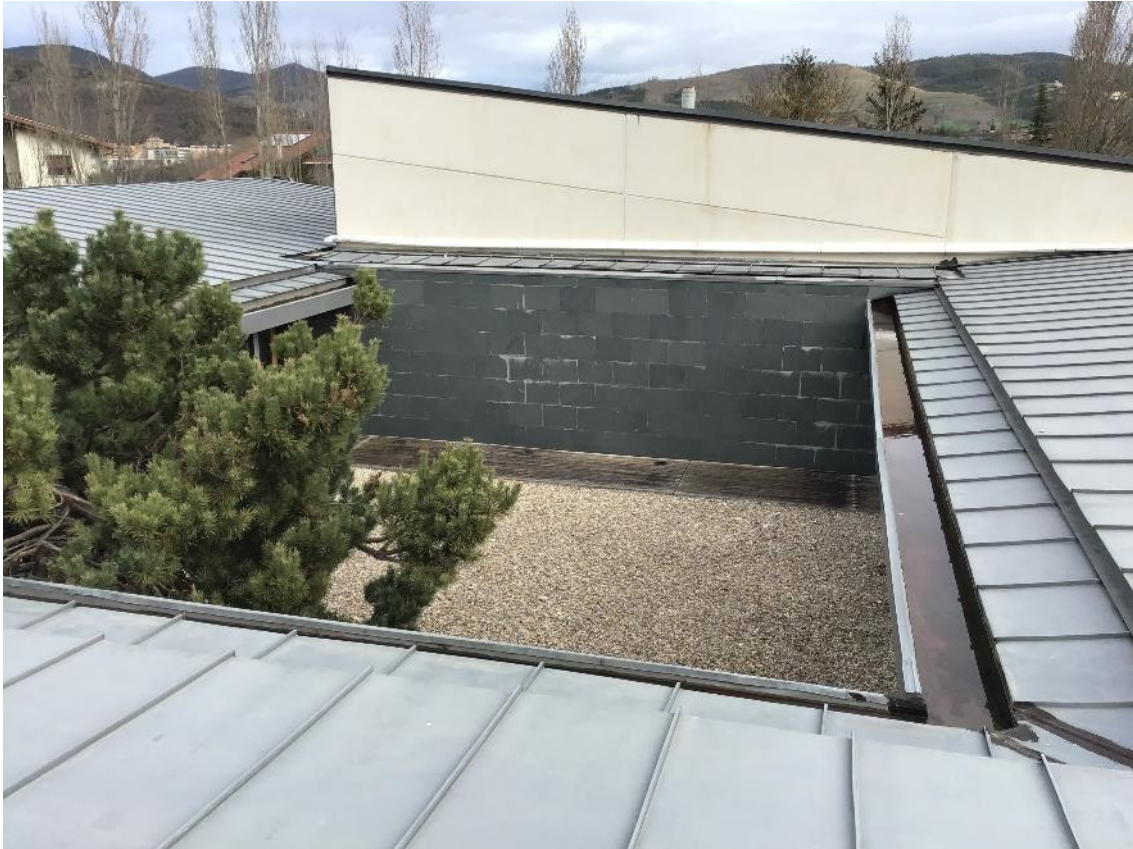
El escaso mantenimiento realizado de canalones y bajantes ha agravado los problemas.

*Falta de mantenimiento de canalones y bajantes*

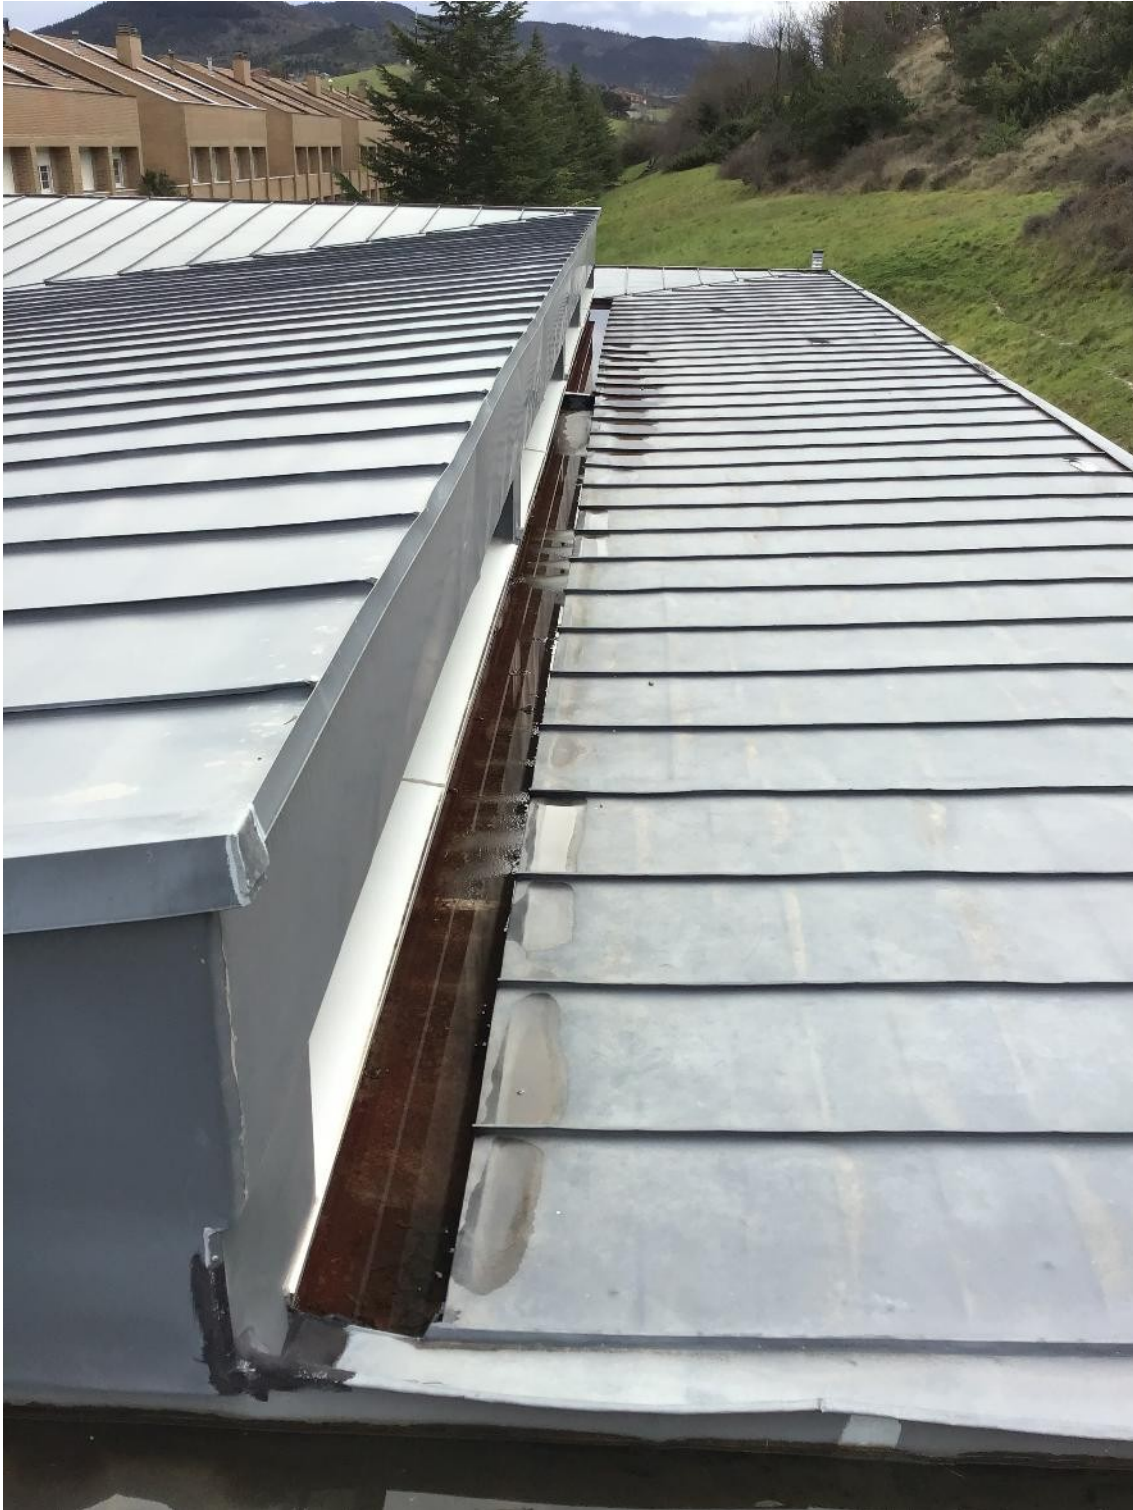
*Falta de mantenimiento de canalones y bajantes. Reparaciones de urgencia.*
