RECUPERACIÓN Y RESTAURACIÓN DE LAS FACHADAS Y  
TORRE DE LA ANTIGUA IGLESIA DE SAN BLAS EN  
RIBAFORADA

PB  
2245  
DG

DOCUMENTACIÓN GRÁFICA

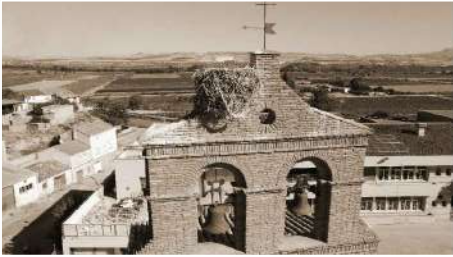
05. FOTOGRAFÍA DE ESPADAÑA EN SU ESTADO ACTUAL

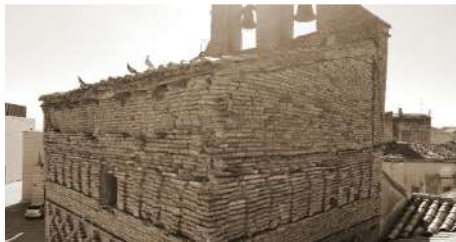
P1. TORRE Y CUBIERTA DETERIORADA

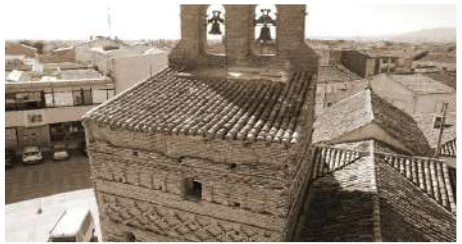
P1. CUBIERTA A SUSTITUIR

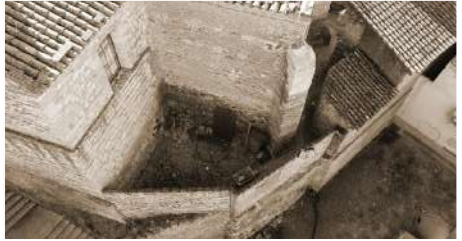
P2. LATERAL CON DESPRENDIMIENTO DE MATERIAL ORIGINAL

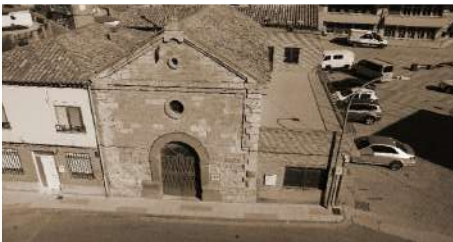
P1. ALZADO SUR Y VOLUMEN SURESTE A DEMOLER

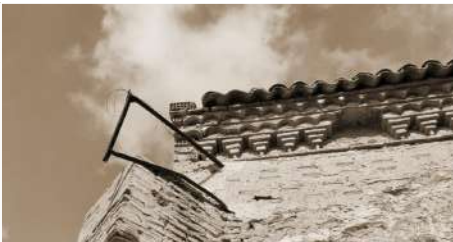
P2. PATRONES GEOMÉTRICOS DESPRENDIDOS Y ELEMENTOS DISCORDANTES

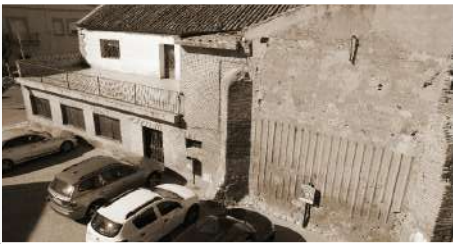
P1. PATOLOGÍAS EN CUERPO ESTE
