#### **MEMORIA TÉCNICA VALORADA**

### **Impermeabilización de jardinera y actuaciones varias**

**Plaza Consistorial - Ansoáin (Navarra)**

**Ayuntamiento de Ansoáin /  
Antsoaingo Udala**

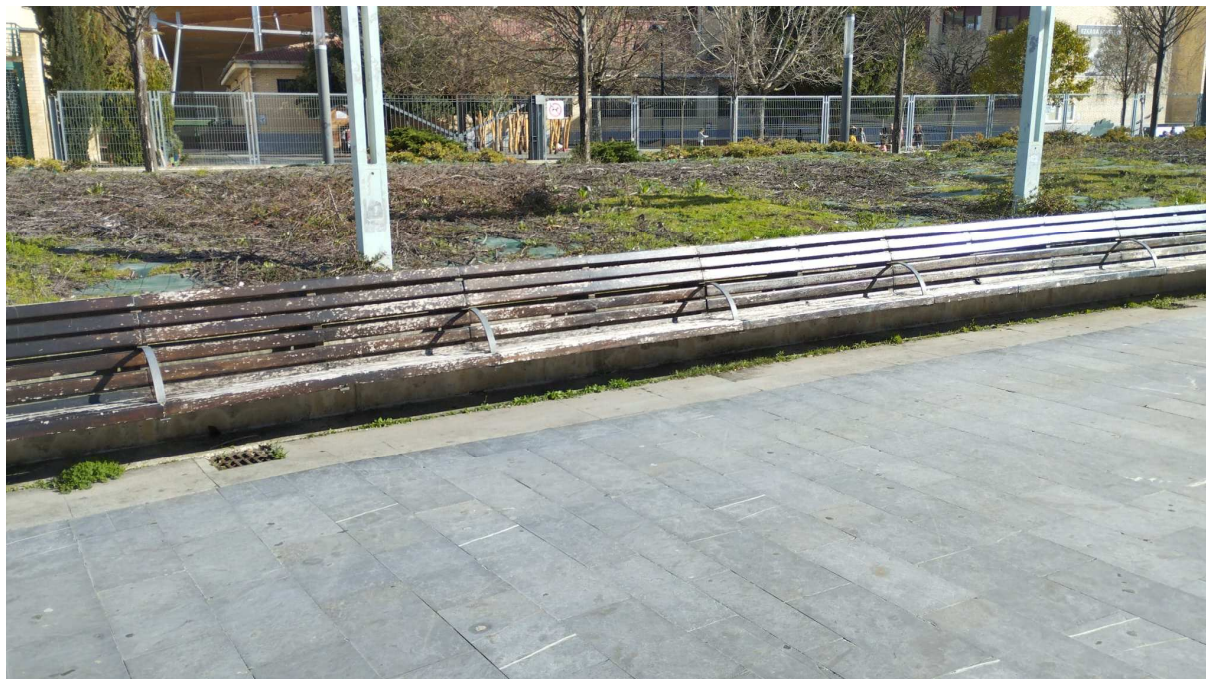
Fig. 2. Vista general de jardinera norte

Según declaración de representantes municipales, desde el principio se han producido filtraciones en el techo de la planta sótano -1, afectando a bastantes puntos, especialmente a la zona norte, bajo la jardinera ubicada en superficie.

- Vaciado completo de la tierra de la jardinería. Acopio para su posterior reutilización, sobre protección de pavimento, en una superficie aproximada de 100m<sup>2</sup>. El acceso de camiones y maquinaria se efectuará preferentemente desde la calle Divina Pastora. En cualquier caso, ambos aspectos se consensuarán de manera previa al comienzo de la obra con los técnicos municipales, así como con la Policía Municipal.

- Retirada de árboles existentes y acopio de los mismos en nave municipal.
- Reparación puntual de las fisuras existentes en el muro perimetral. Se rascarán las armaduras al aire, se aplicará producto pasivante y se aplicará mortero tipo GEOLITE, respetando la junta de dilatación.

- Creación de nueva solera de arlita sobre arlita suelta existente, de cara a elevar la cota inferior de la misma por encima de la cota de pavimento de plaza, con el objetivo de evacuar agua mediante nuevos sumideros-mechinales. Pendientes según planos.

- Impermeabilización completa de la jardinería, bases de farolas y arquetas, formada por:
  - o Suministro y colocación de lámina EPDM 1,52mm CARLISLE.
  - o Suministro y colocación de sistema multicapa ZINCO, como protección de la impermeabilización y sistema de drenaje y almacenaje de agua de altas prestaciones.

- o Protección de impermeabilización en laterales.
- Creación de roza perimetral para fijación de impermeabilización y colocación de nuevos baberos metálicos para garantizar la estanqueidad de la solución.

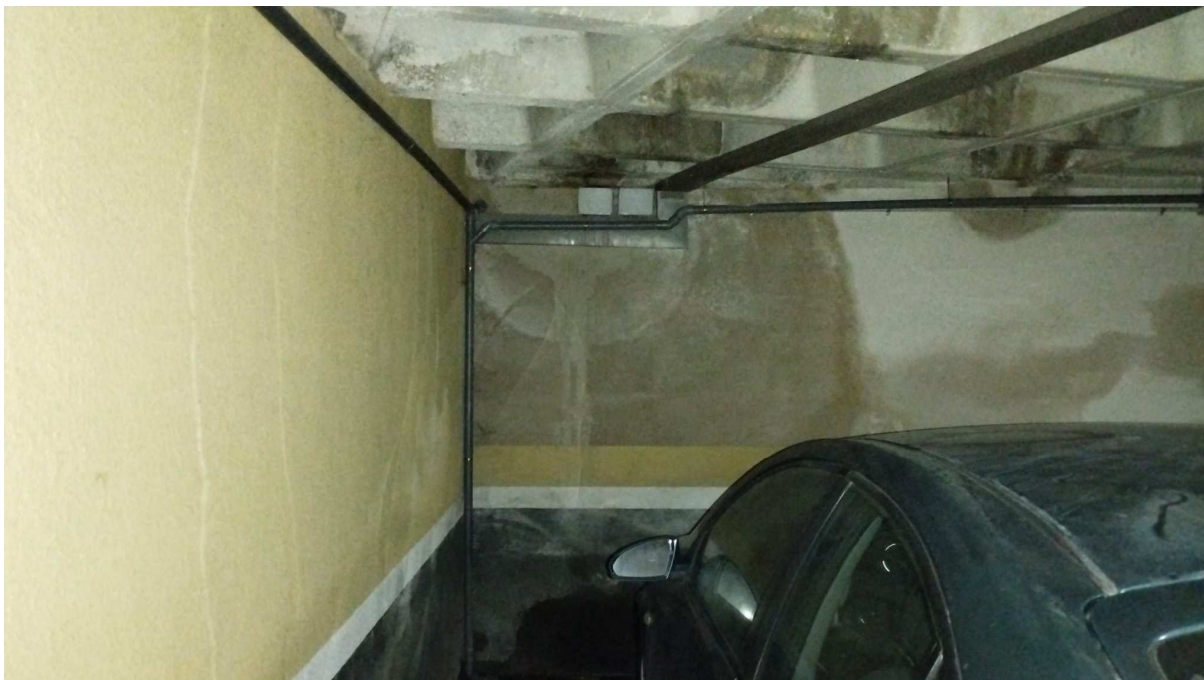
Fig. 7. Vista humedades en muro

El muro norte del cuarto de instalaciones, así como gran parte del muro norte de la planta -1 del garaje, presentan un estado deteriorado, con el mortero de revestimiento completamente húmedo y degradado. Las actuaciones previstas para mejorar el estado de dicho muro son las siguientes:

- Retirada de las tuberías de PVC que acometen directamente a la cámara entre este muro y el muro de contención de hormigón.
- Conducción de estas tuberías hasta arquetas de pluviales existentes en sótano -2.
- Retirada del mortero en mal estado existente.
- Nuevo raseo de mortero, una vez que el soporte esté completamente seco.
- Pintura del muro en consonancia con la actual.
