**ELABORACIÓN DE DOCUMENTACIÓN GRÁFICA DE ESTADO ACTUAL  
EDIFICIO CALLE SAN ESTEBAN 3, IHABAR, ARAKIL**

parcela 2 del polígono 14 - 310000000001516790AO

Elaboración de planos de estado actual de la edificación, descripción del estado actual y documentación fotográfica.

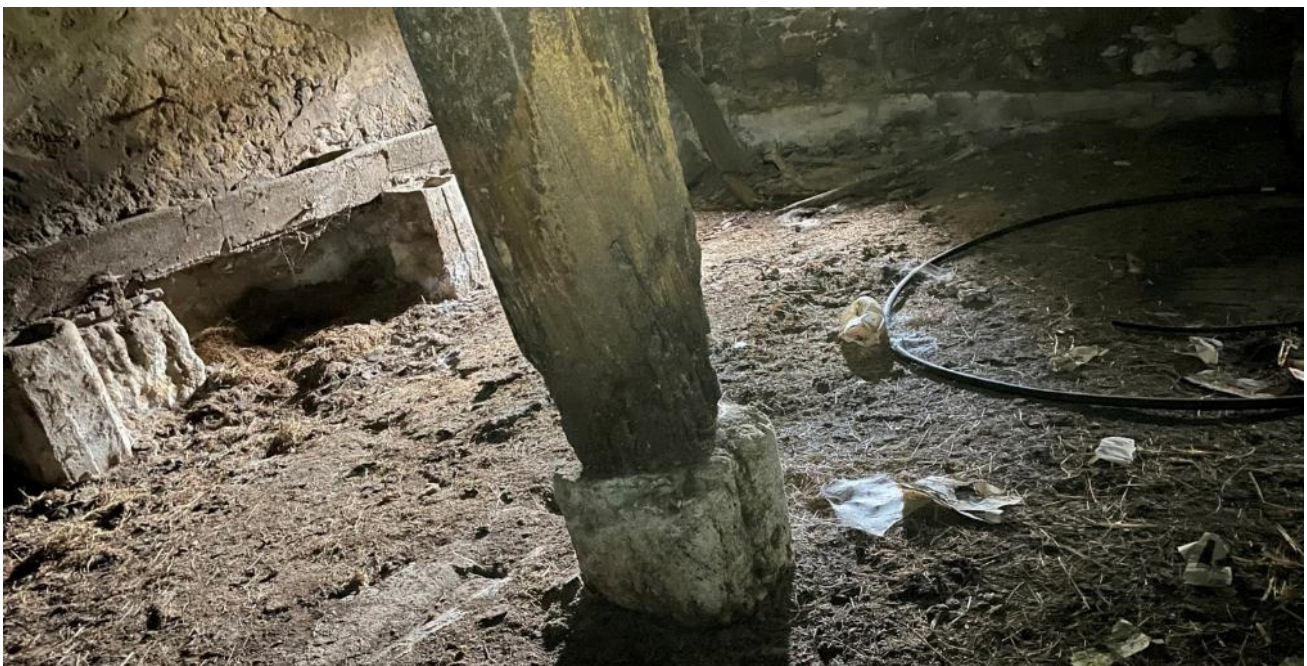
En planta baja existe un pilar apoyado en base de piedra con zona inferior con sección reducida y deteriorada, al parecer por acumulación de estiércol, según fotografía:

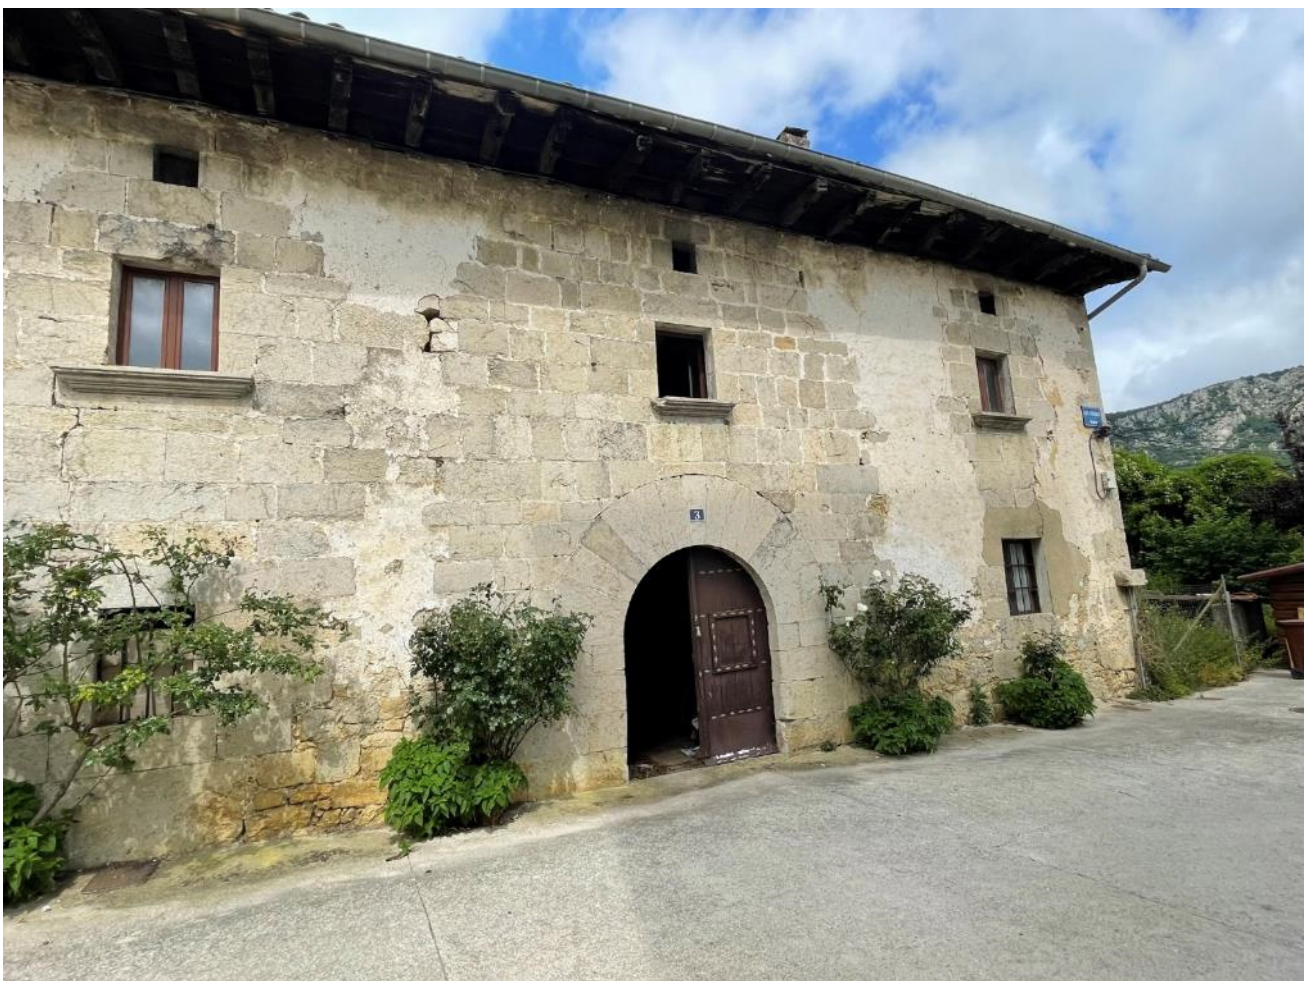
fachada principal ( este)

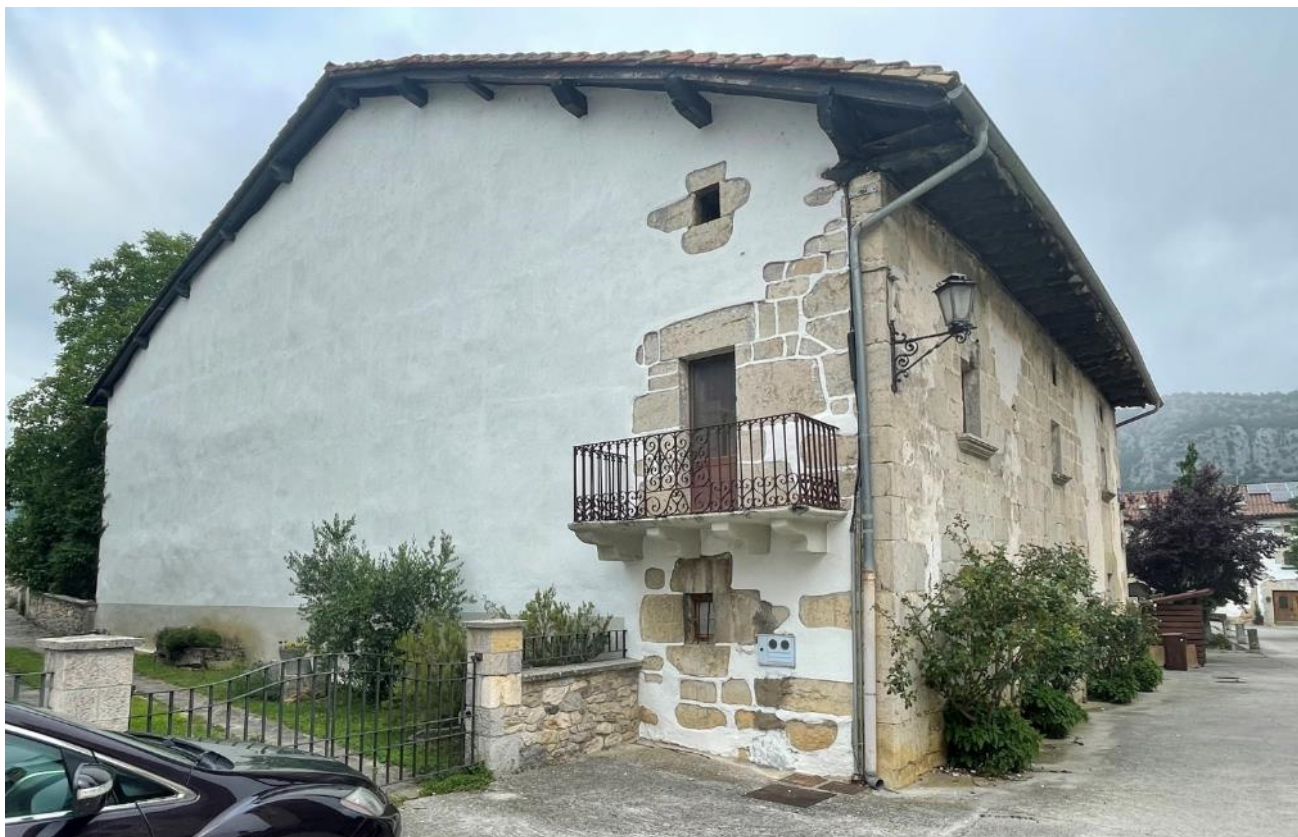
fachada sur

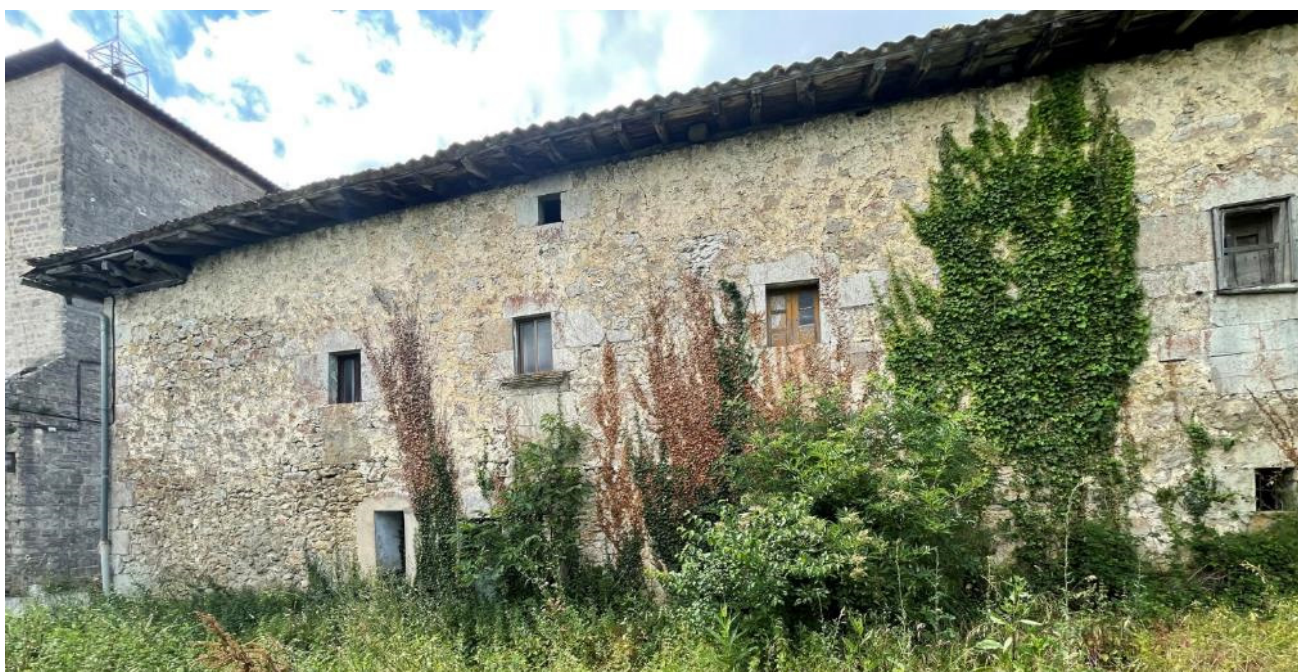
fachada norte

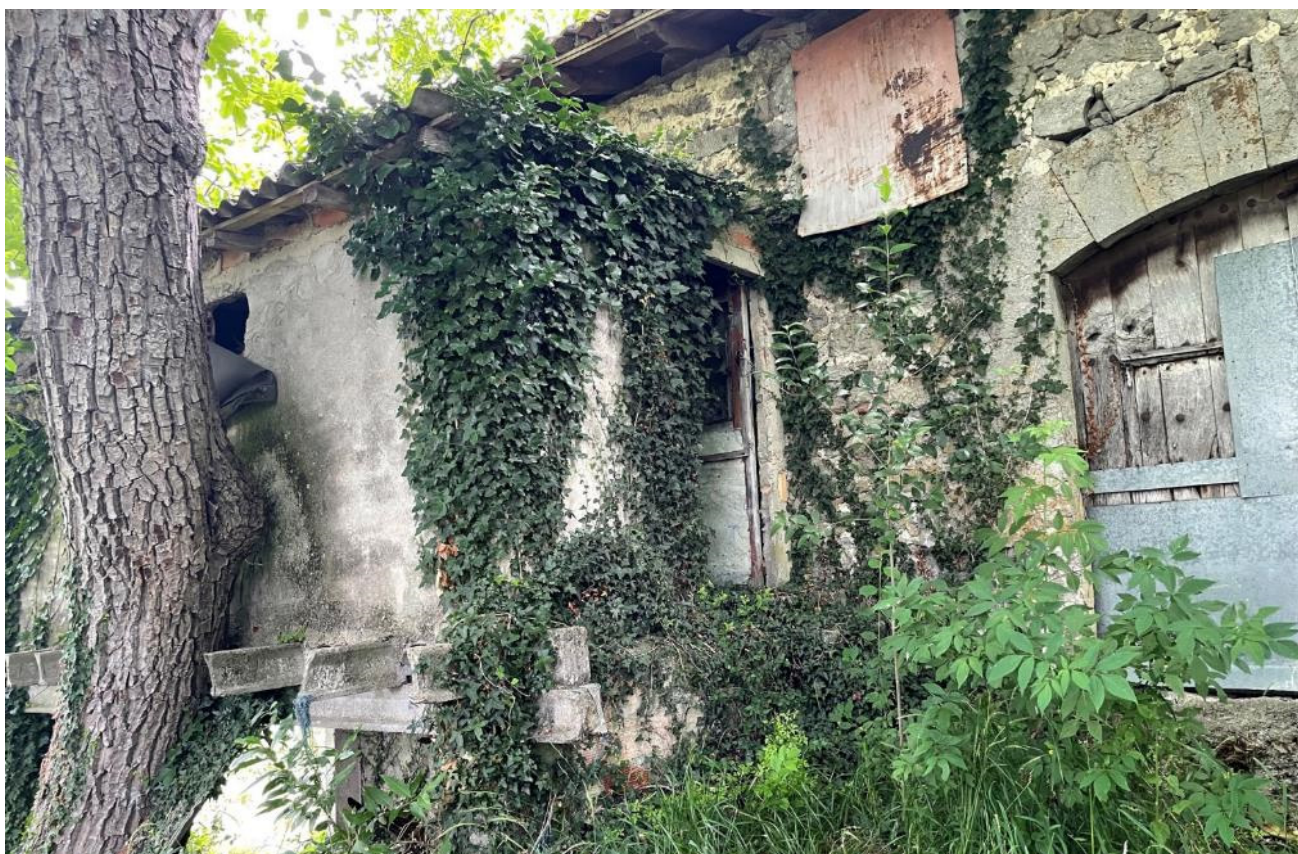
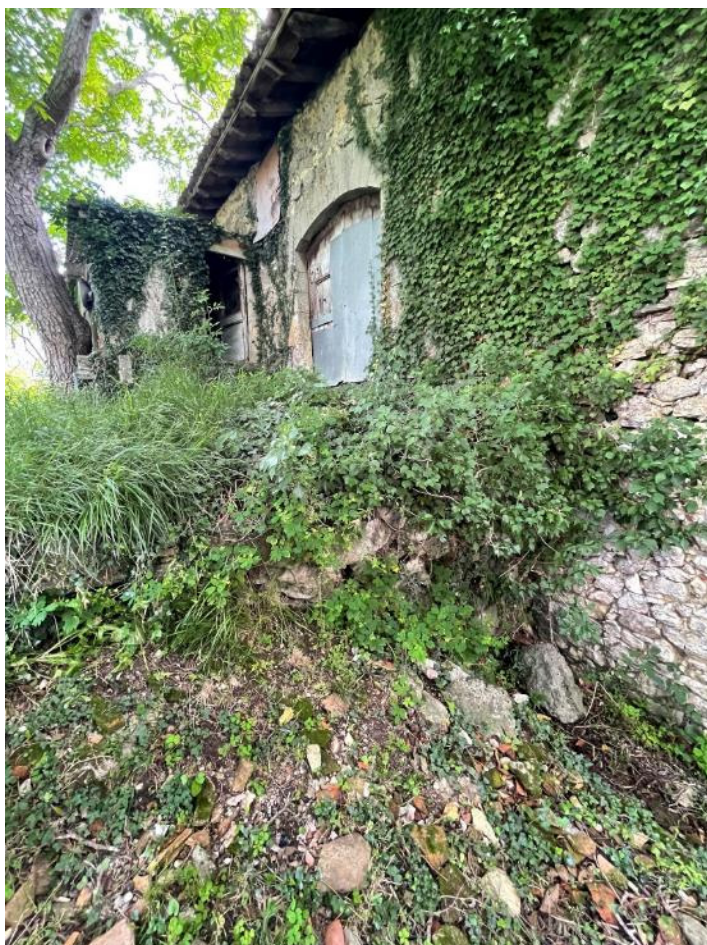
detalles fachada oeste

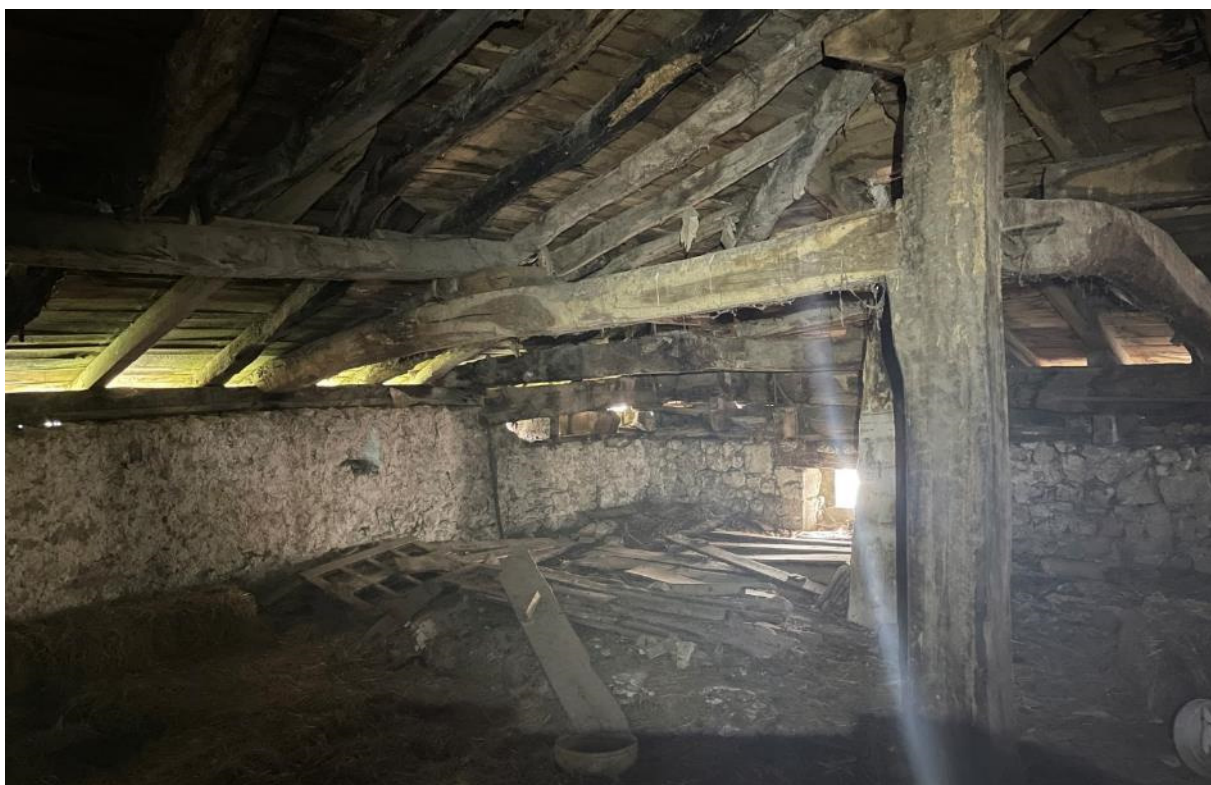
entrecubierta

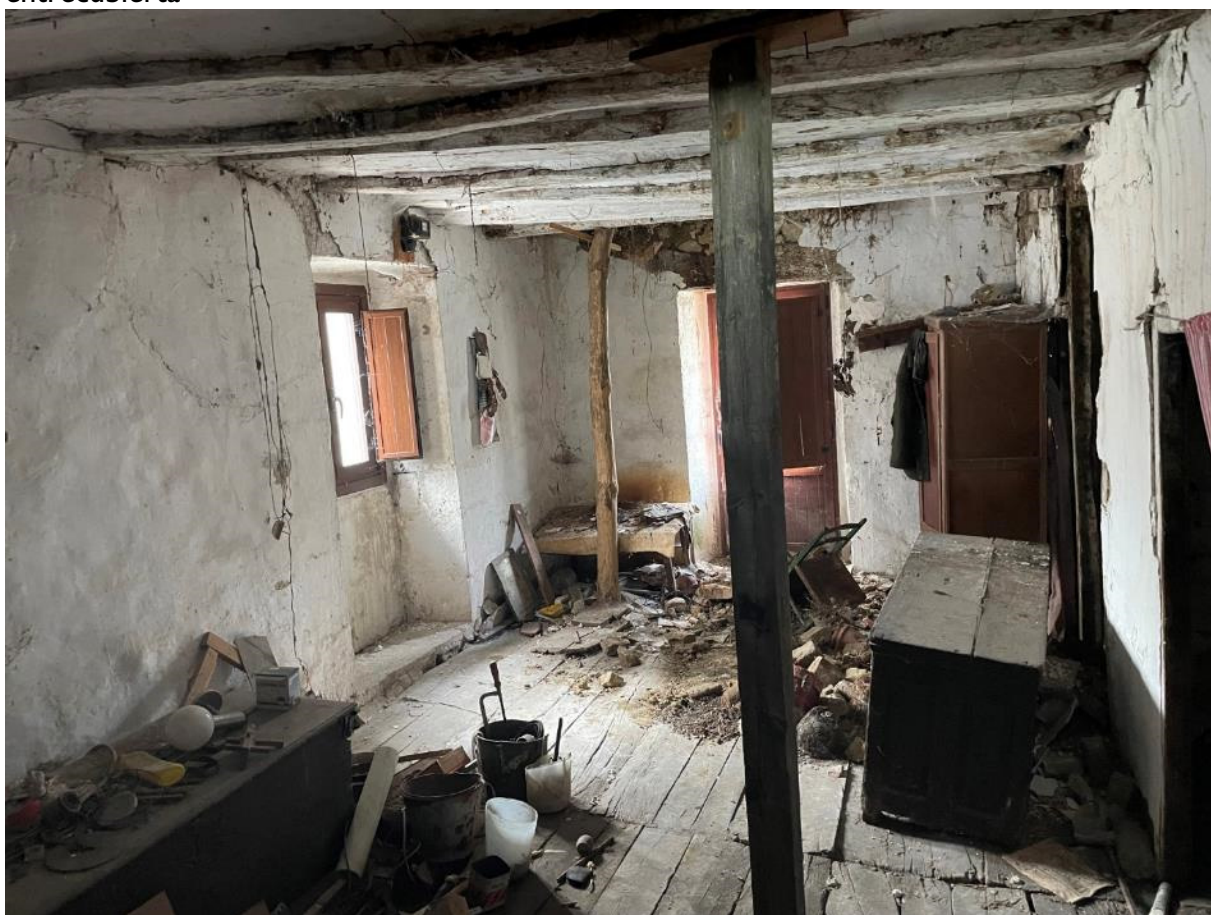
Sala de estar planta primera

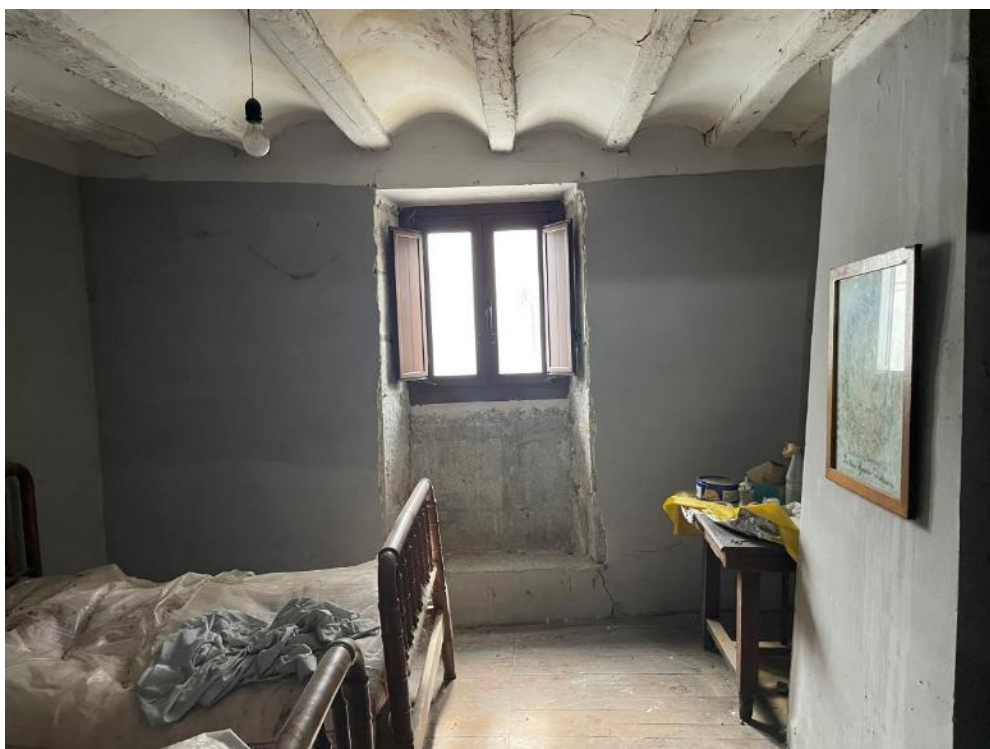
Dormitorio planta primera fachada principal

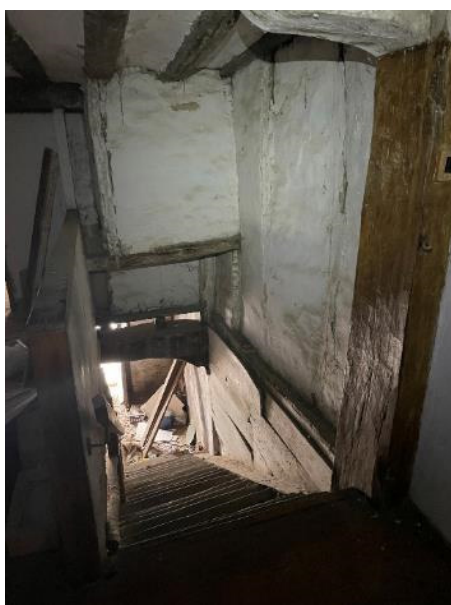
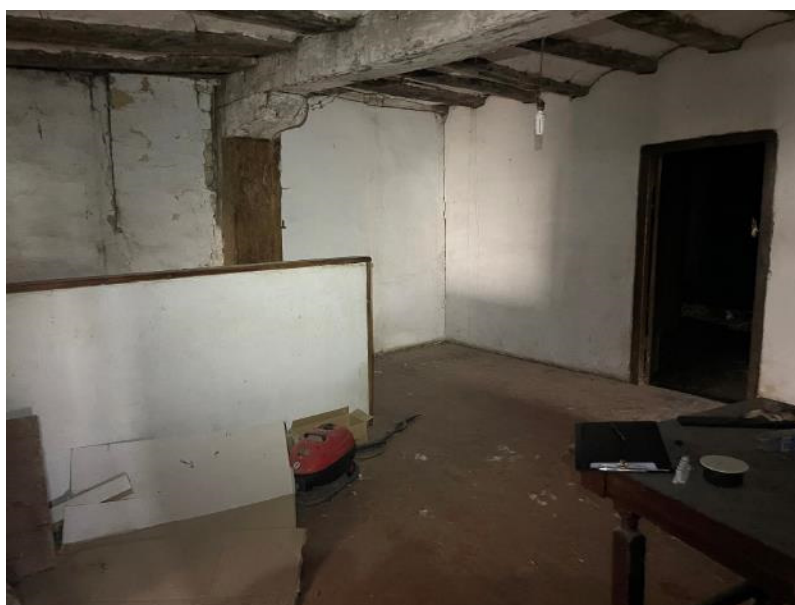
Escalera principal y distribuidor planta primera

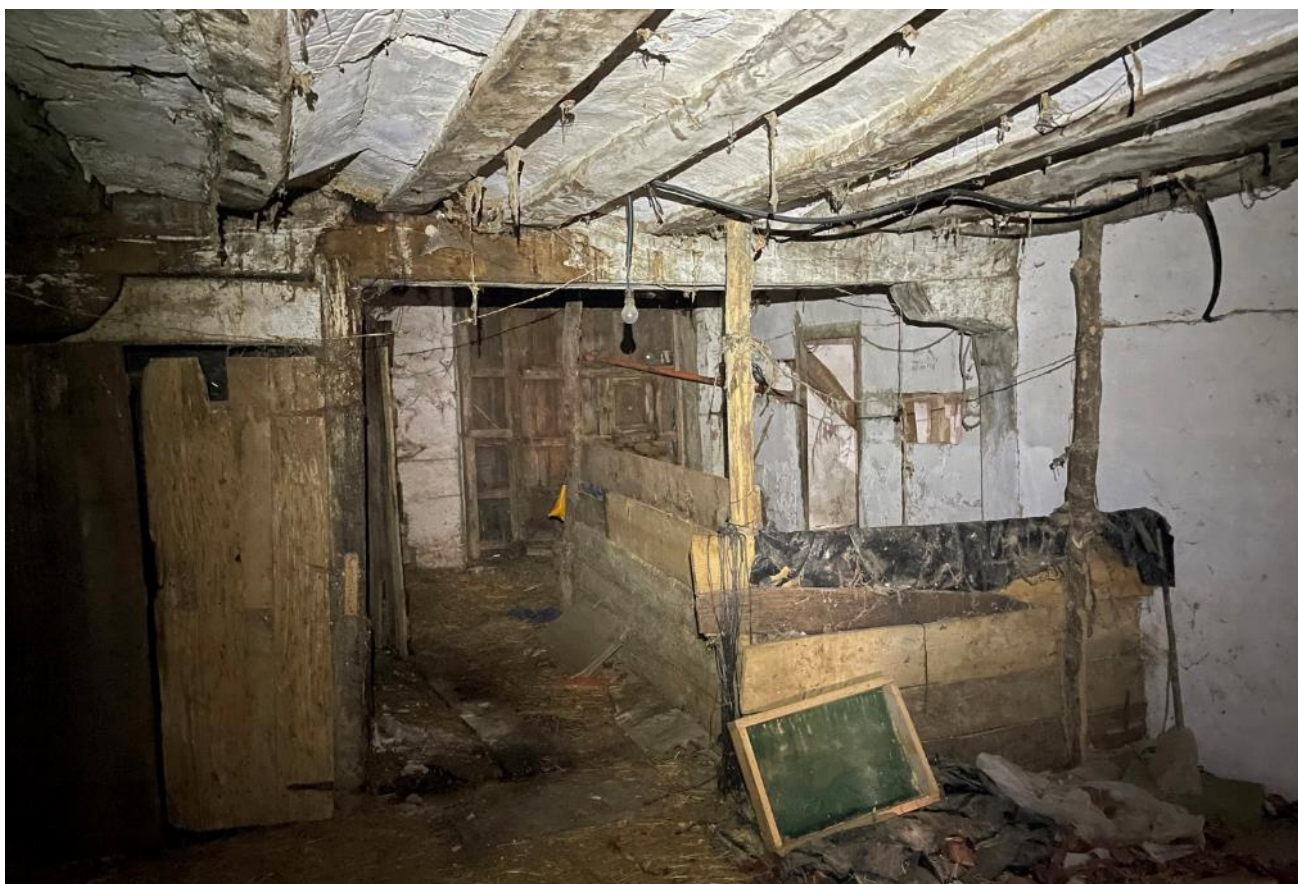
Zona de labor planta primera, con puerta de salida al fondo.

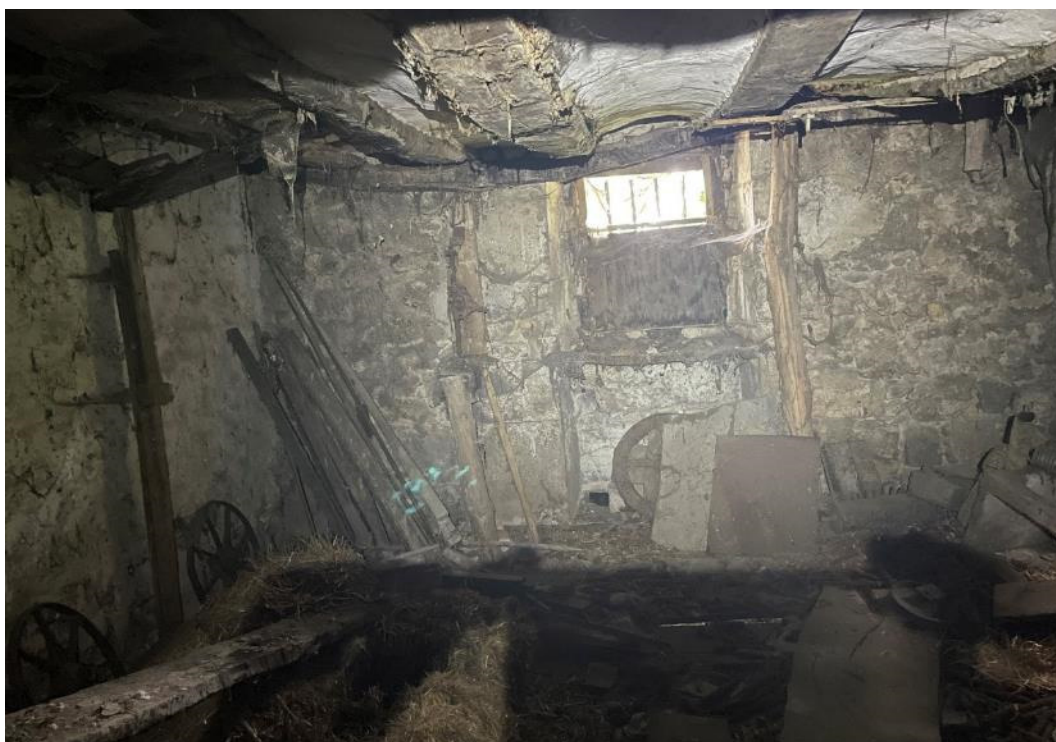
Zona posterior planta primera

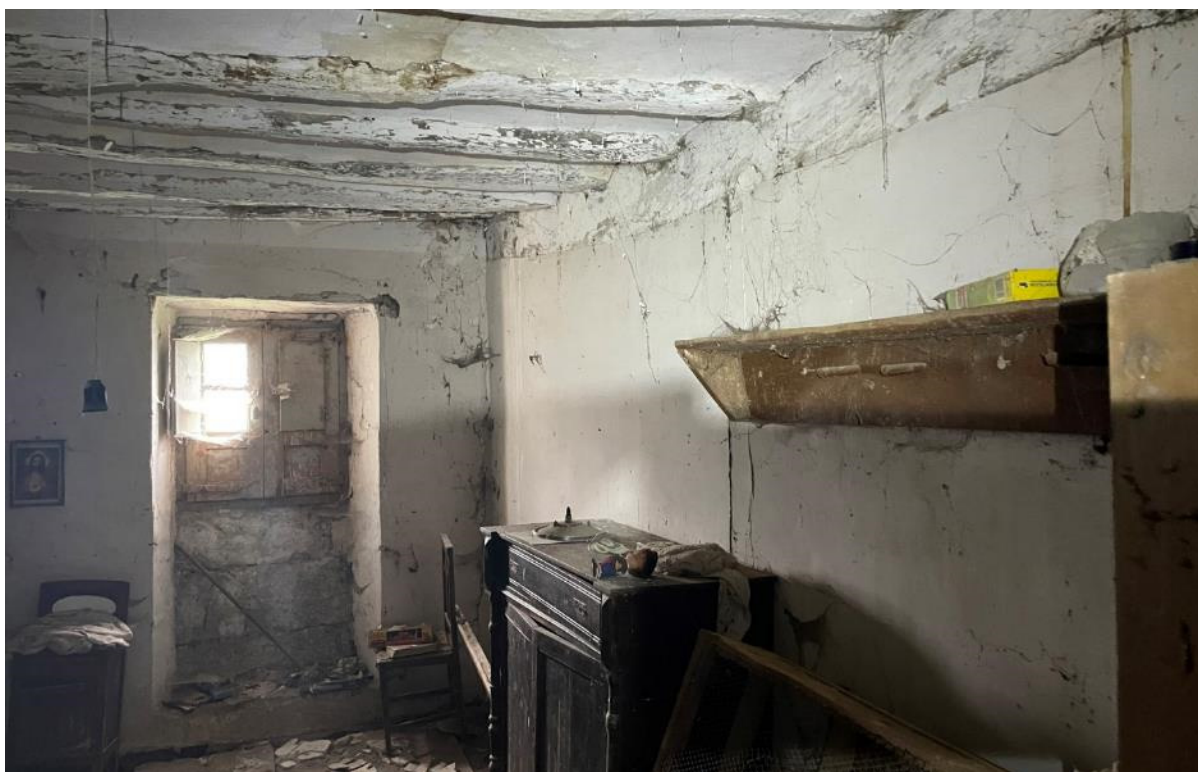
Dormitorio fachada norte.

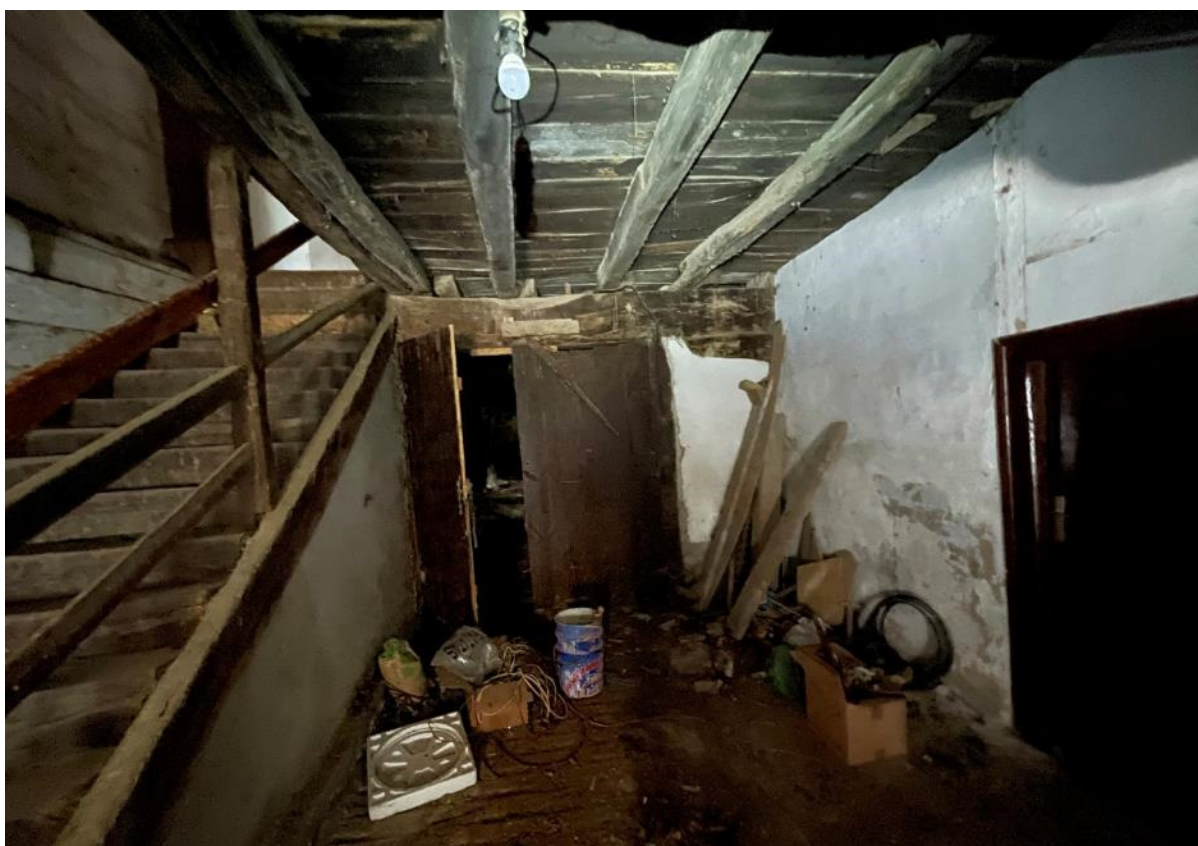
Zaguán acceso

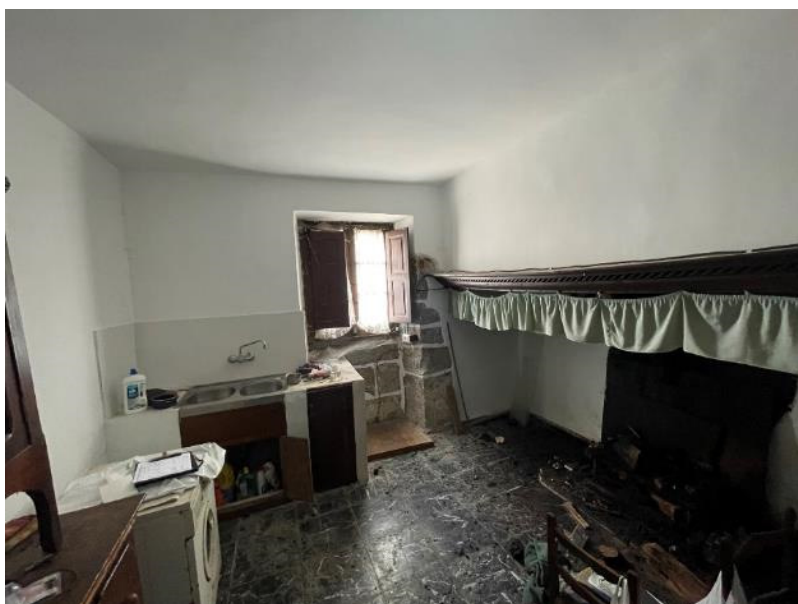
Cocina y aseo

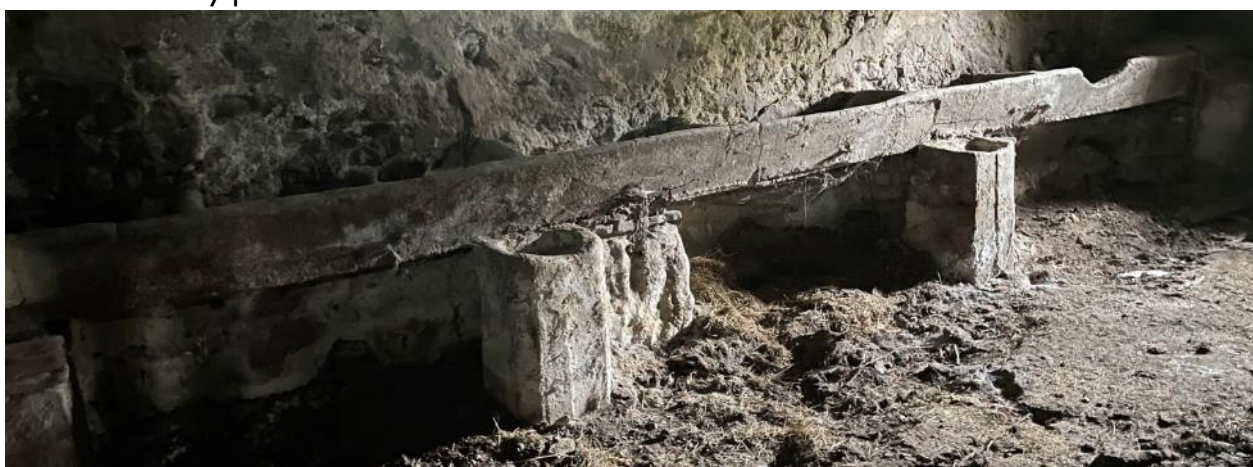
Detalle comedero.

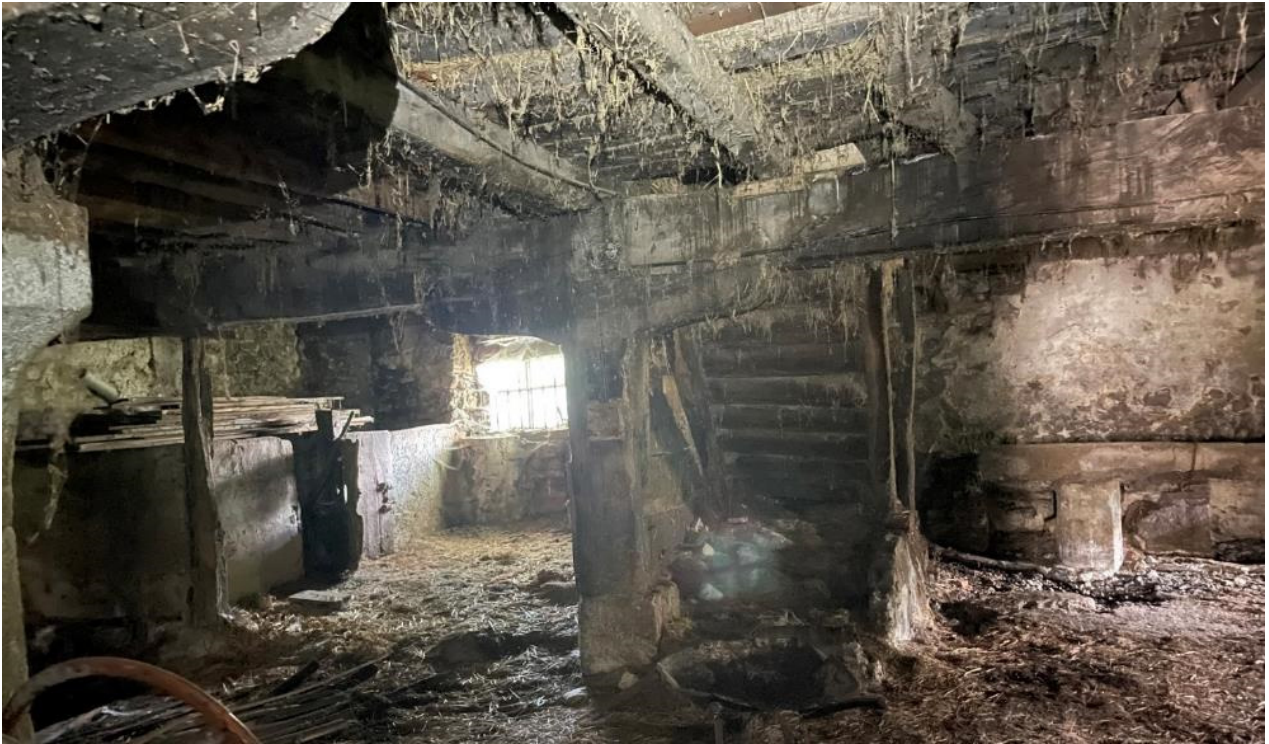
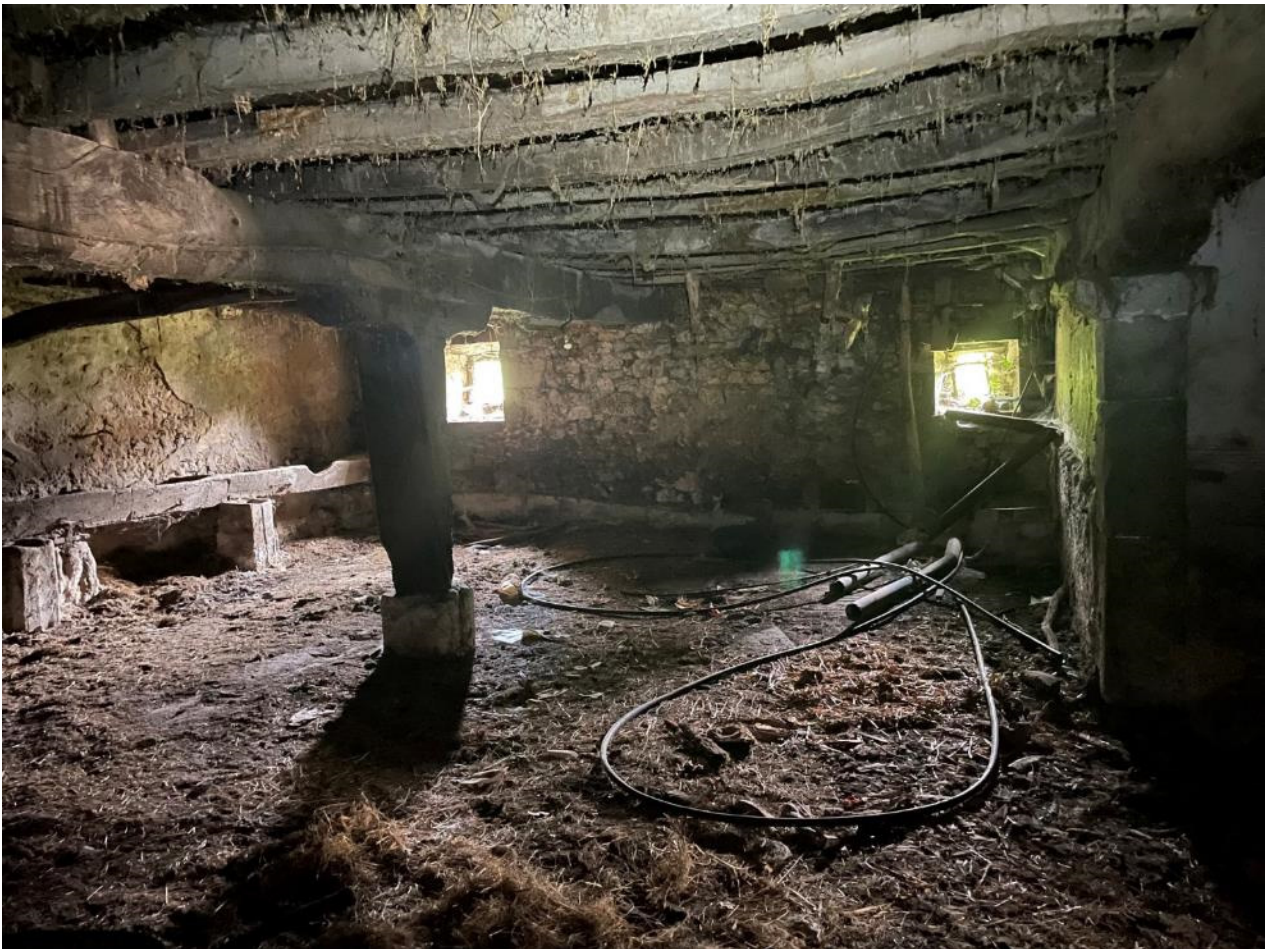
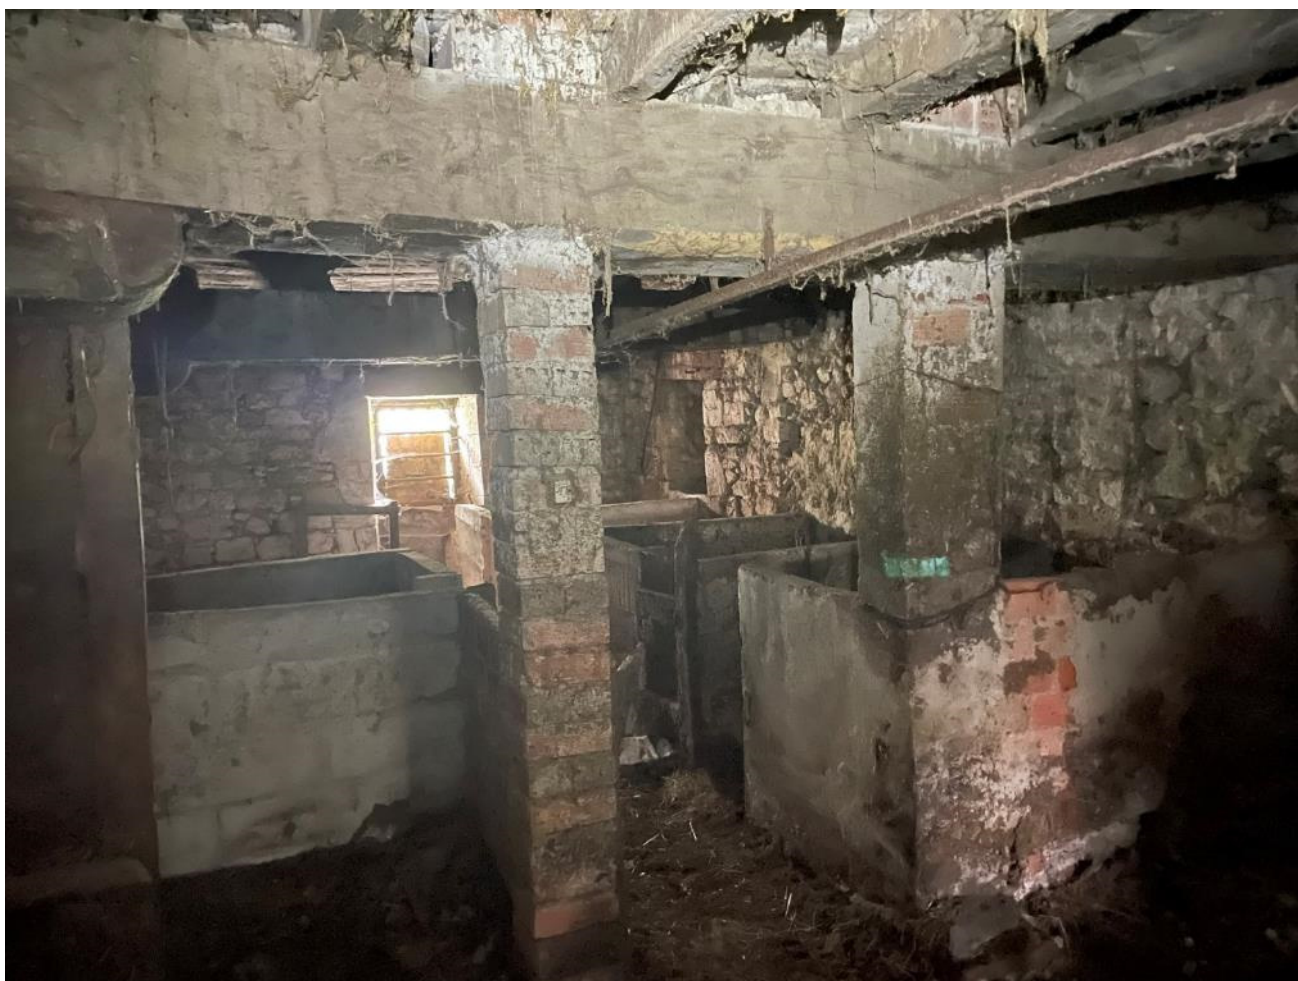
En general las zonas de trabajo como el establo de planta baja y la parte posterior de planta primera están en muy mal estado de mantenimiento y de elementos constructivos, con acumulación de paja, suciedad y aperos en desuso.

vistas de la zona de establo de planta baja.
