**ESTUDIO DEL COMPORTAMIENTO HIDRÁULICO DEL  
RÍO ARGÁ EN EL TÉRMINO DE BURLADA DURANTE  
LA AVENIDA DEL 10 DE DICIEMBRE DE 2021**

PETICIONARIO:  
AYUNTAMIENTO BURLADA

FECHA: MARZO 2022  
EXPEDIENTE: 22/005

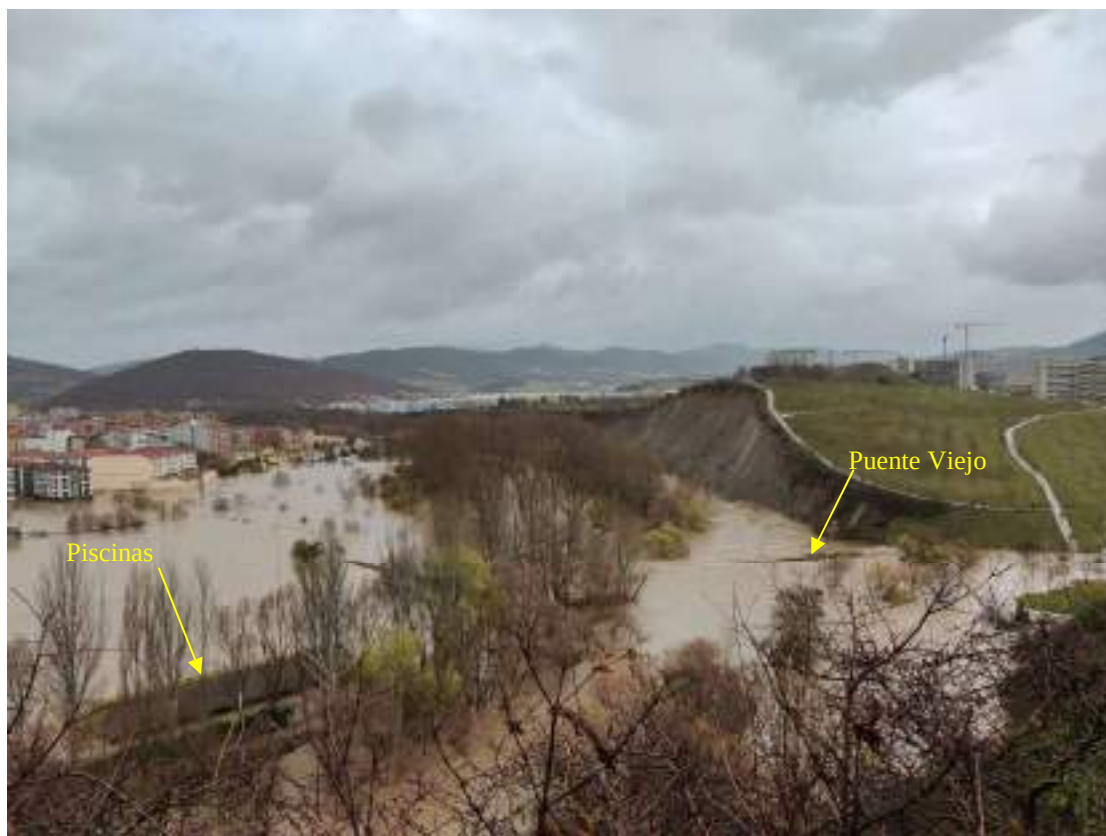
*Foto 1: Vista general de la inundación del día 10-12-2021. En la parte izquierda de la fotografía puede verse la altura alcanzada por el agua junto a las piscinas cubiertas (3,20 m de calado). El pretil del puente Viejo de Burlada se vio sobrepasado por las aguas. Toda la plataforma aluvial de Burlada acabó inundada.*

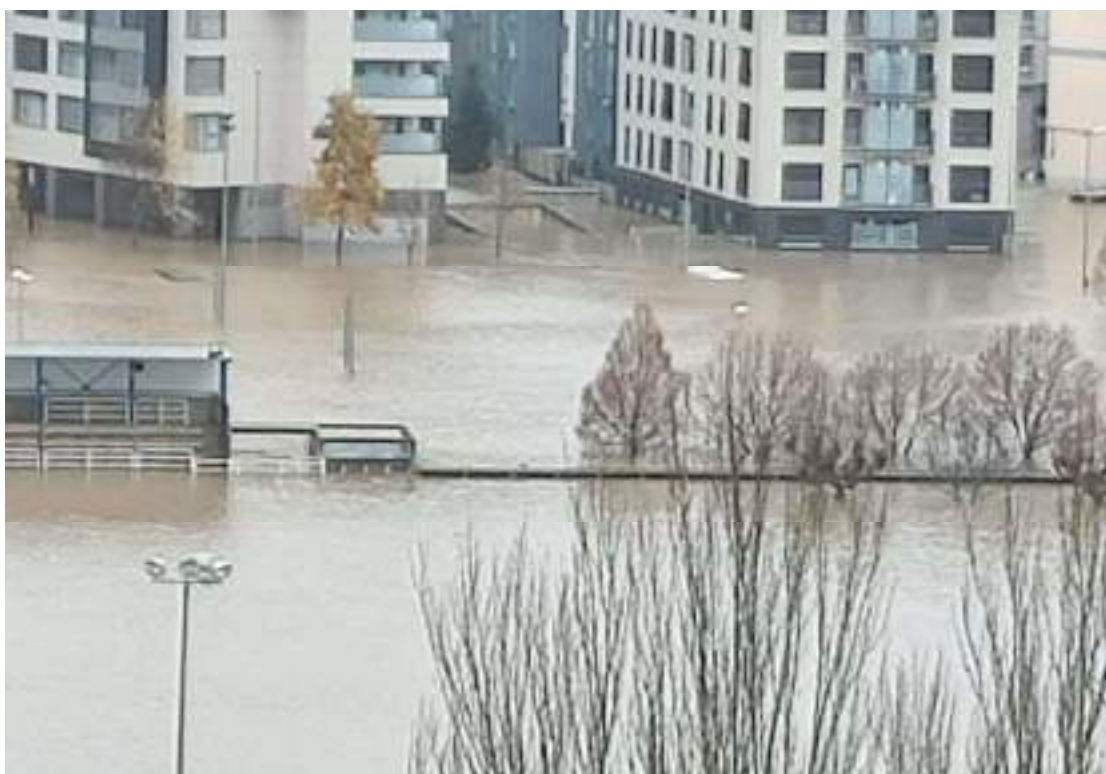
*Foto 2: Vista de la inundación. Al fondo de la fotografía puede verse la plaza río Arga anegada por las aguas. En primer plano las pistas de atletismo de Burlada.*

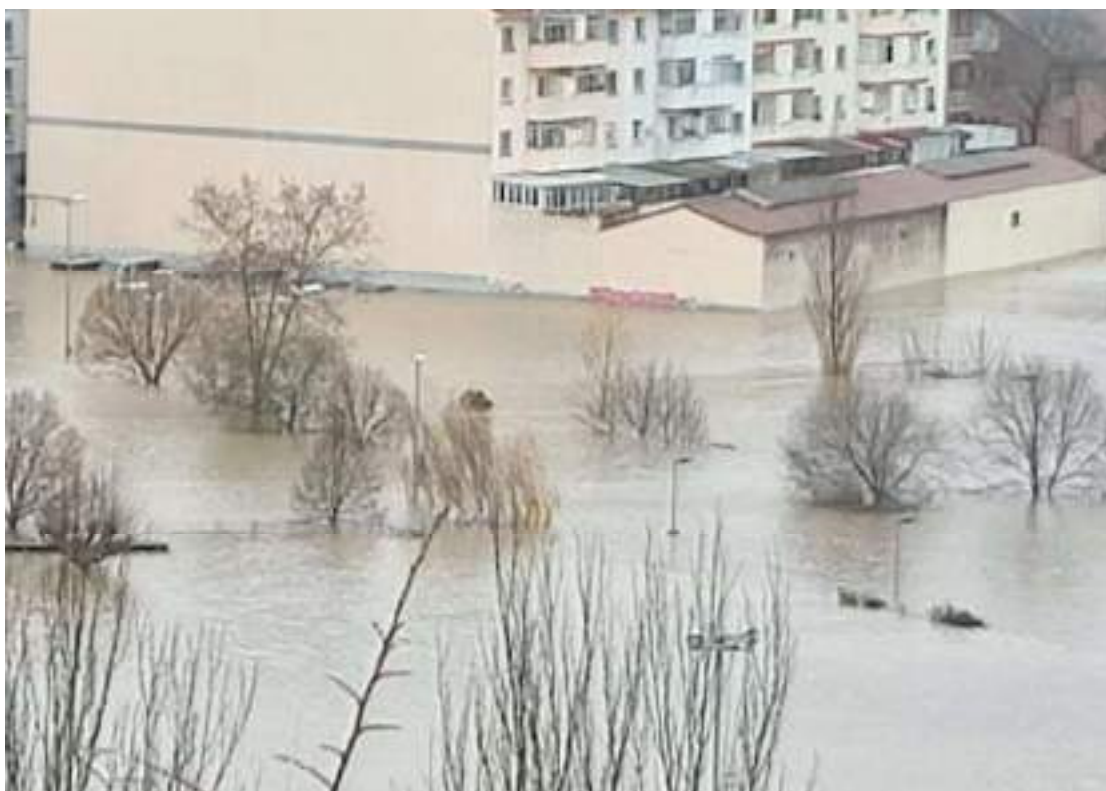
*Foto 3: Edificaciones de la calle Soto.*

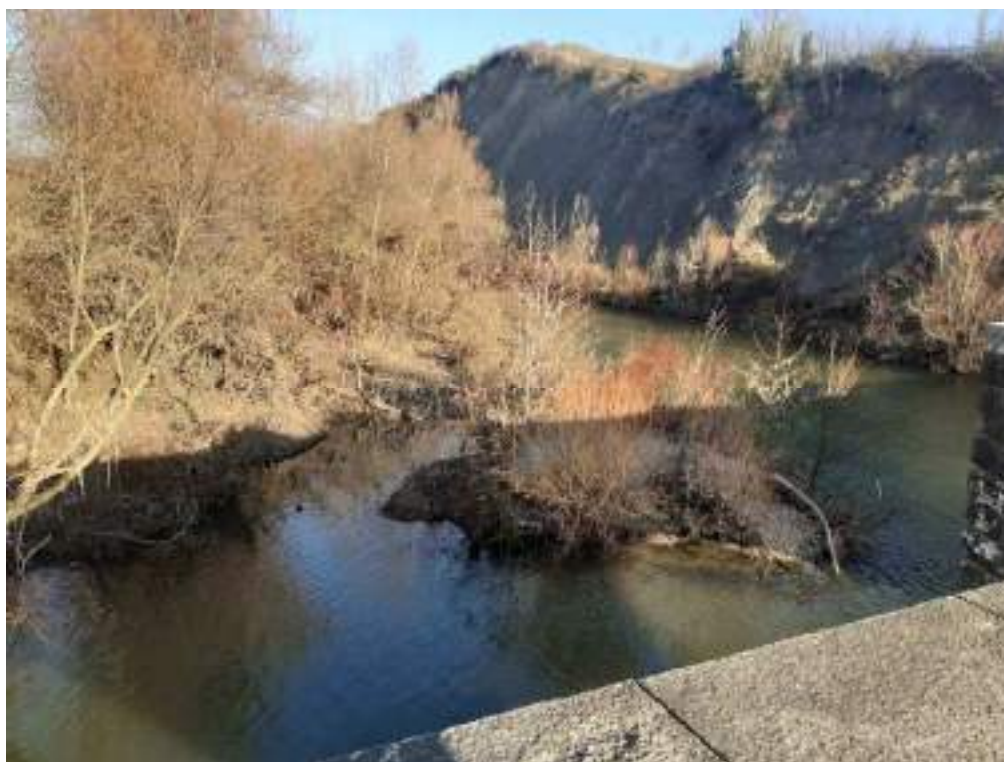
*Foto 4: Islas de depósitos aluviales con crecimiento de vegetación que apantallan los dos vanos derechos del puente Viejo de Burlada (aguas arriba).*

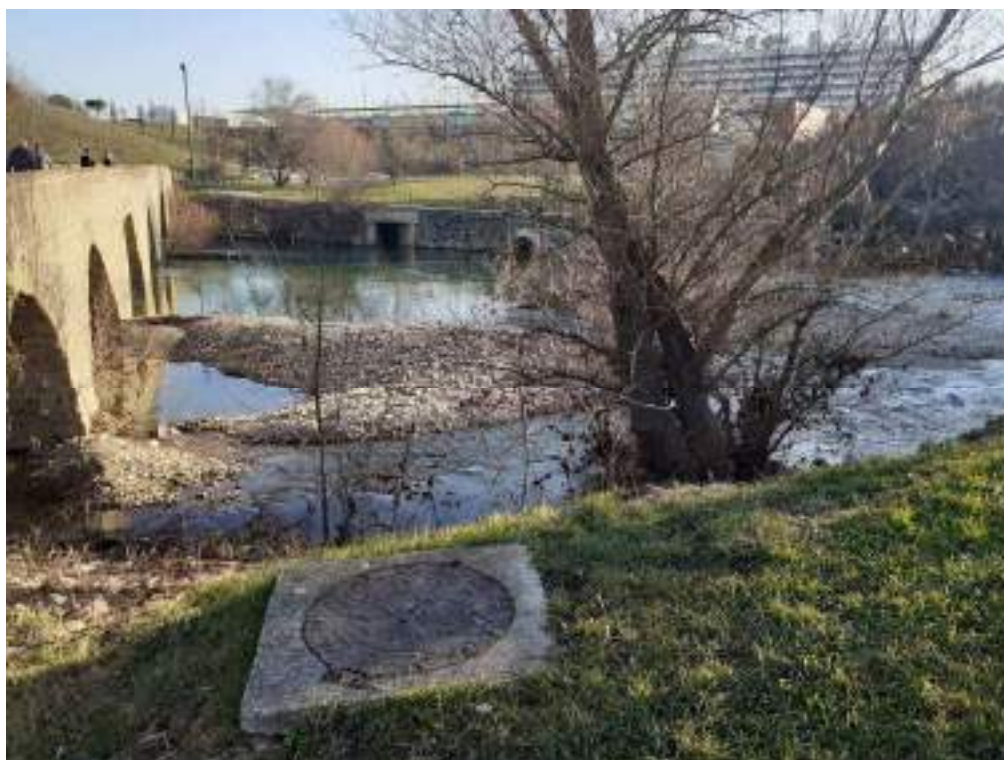
*Foto 5: Depósitos de acarreo dejados por las avenidas aguas abajo del puente Viejo de Burlada.*

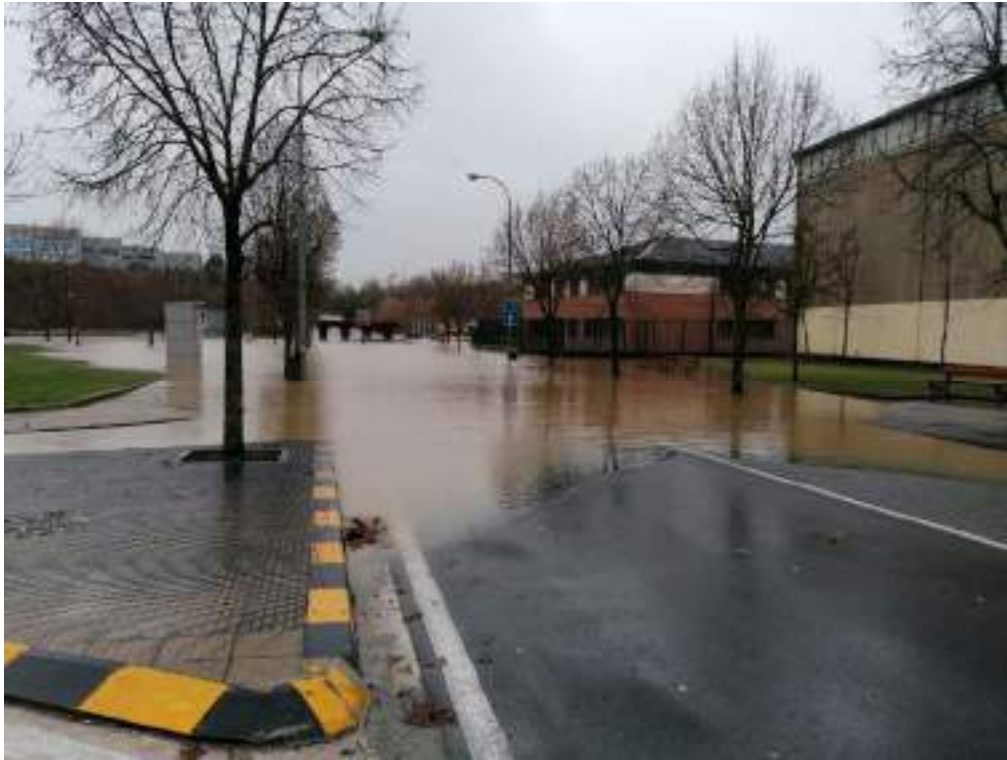
*Foto 6: Avenida María Azcarate frente al Frontón Askatasuna y la entrada al Tanatorio Irache. Al fondo la rotonda de la carretera NA-2306.*

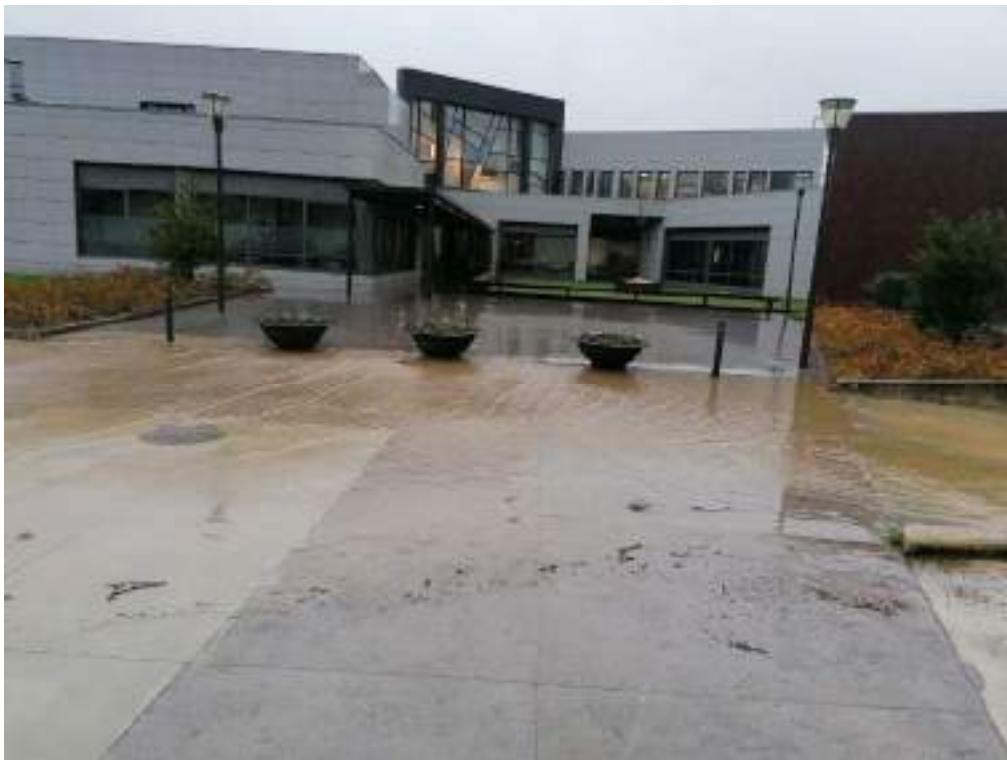
*Foto 7: Entrada al Tanatorio Irache desde la calle Camino del Cementerio.*

Las aguas desbordadas en el término de Villava accedieron a Burlada por el cauce y por la plataforma aluvial del río, anegando la calle Camino del Cementerio. La sobreelevación del terreno respecto al entorno que supone la carretera NA-2306 de acceso al puente de Areta, generó un efecto de presa. Ello evitó el efecto erosivo de las aguas sobre el pavimento de la calle Camino del Cementerio e infraestructuras aledañas. A esta ausencia de daños se suma el hecho de que el entramado urbano (incluido el cementerio) se encuentra sobreelevado y protegido por muros, sin acceso desde la calle. Únicamente la entrada a las instalaciones del Tanatorio Irache permitieron el acceso del agua por rebose y sin velocidad. Estas aguas llegaron a sobrepasar en unos 10 cm el umbral de la calle (cota aproximada de la lámina 424,17 m), rellenando el vaso del tramo siguiente en hondonada y afectando a los coches allí aparcados (ver fotografía nº 7).

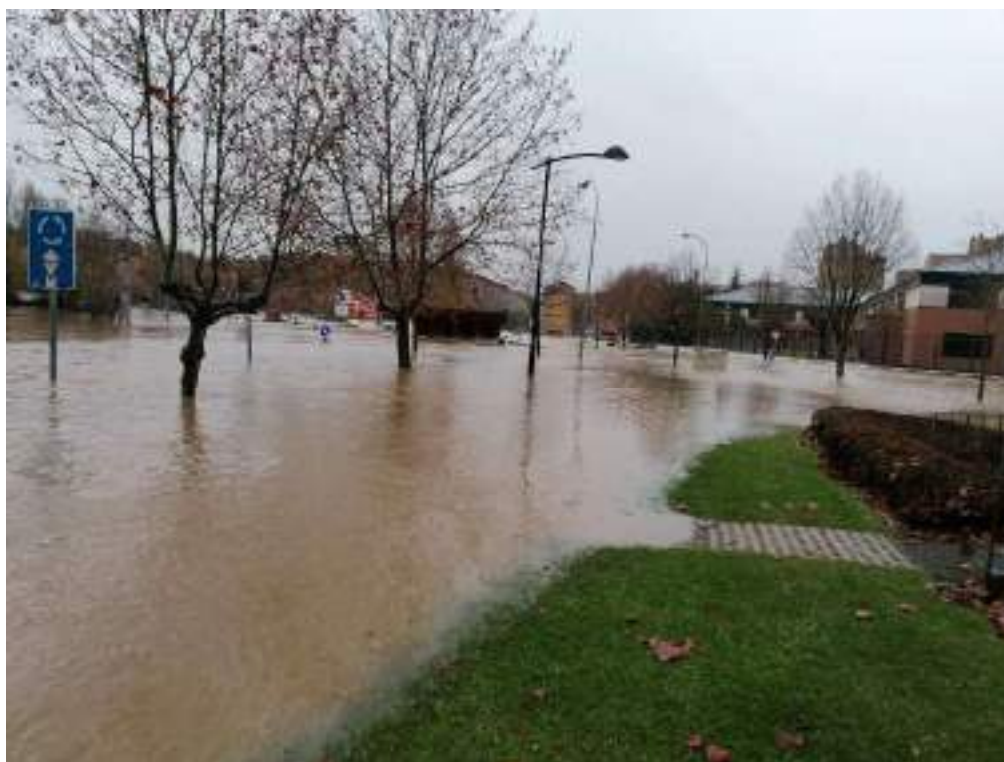
*Foto 8: Entronque calle Camino del Cementerio con rotonda de NA-2306.*

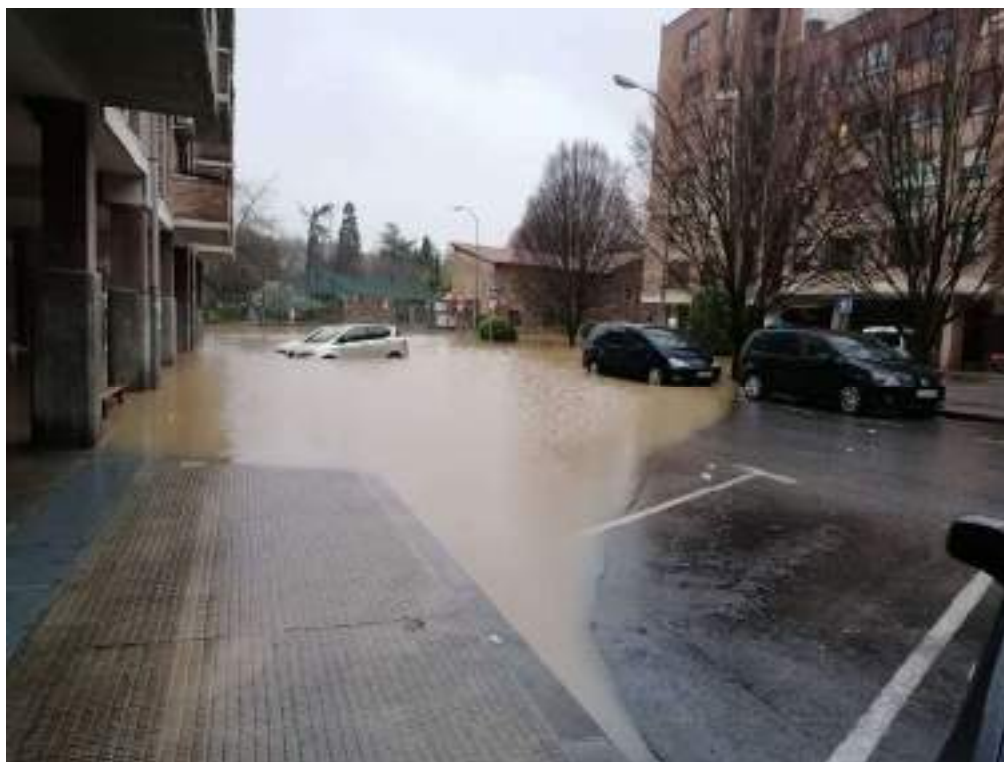
*Foto 9: Calle Ezpondoa.*

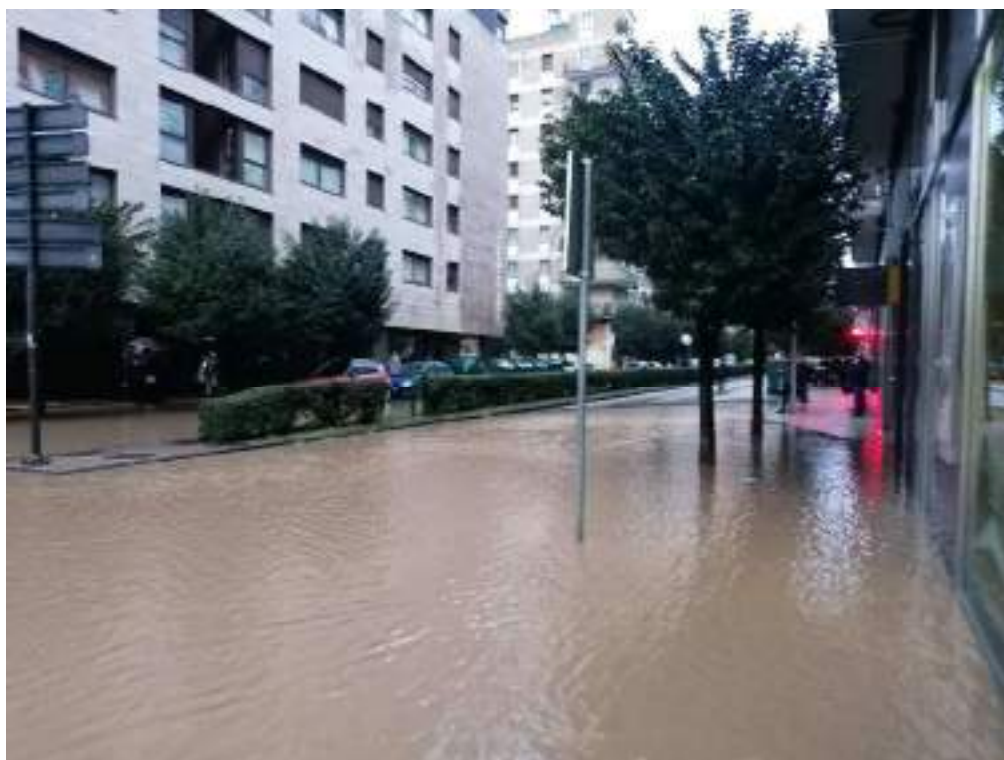
*Foto 10: Calle Mayor.*

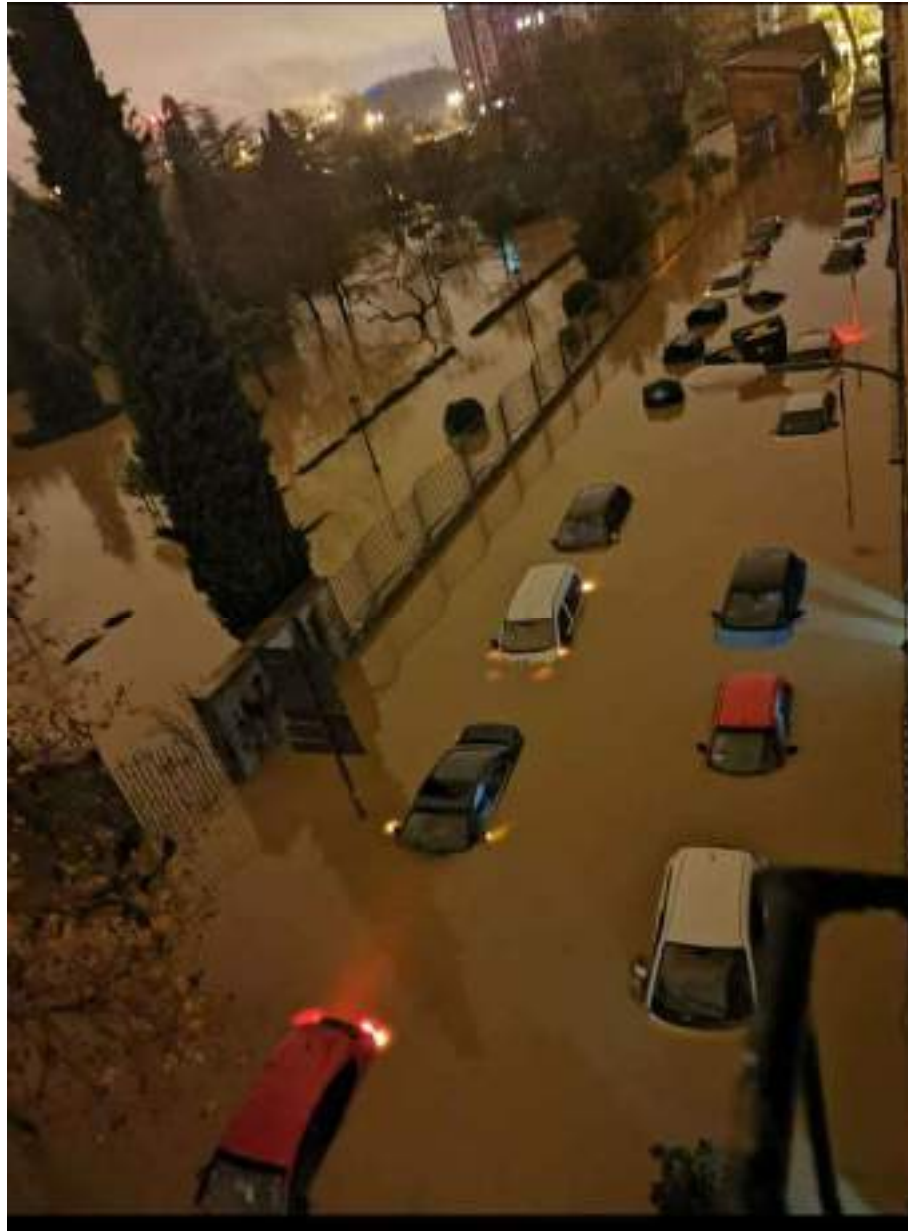
*Foto 11: Calle San Francisco.*

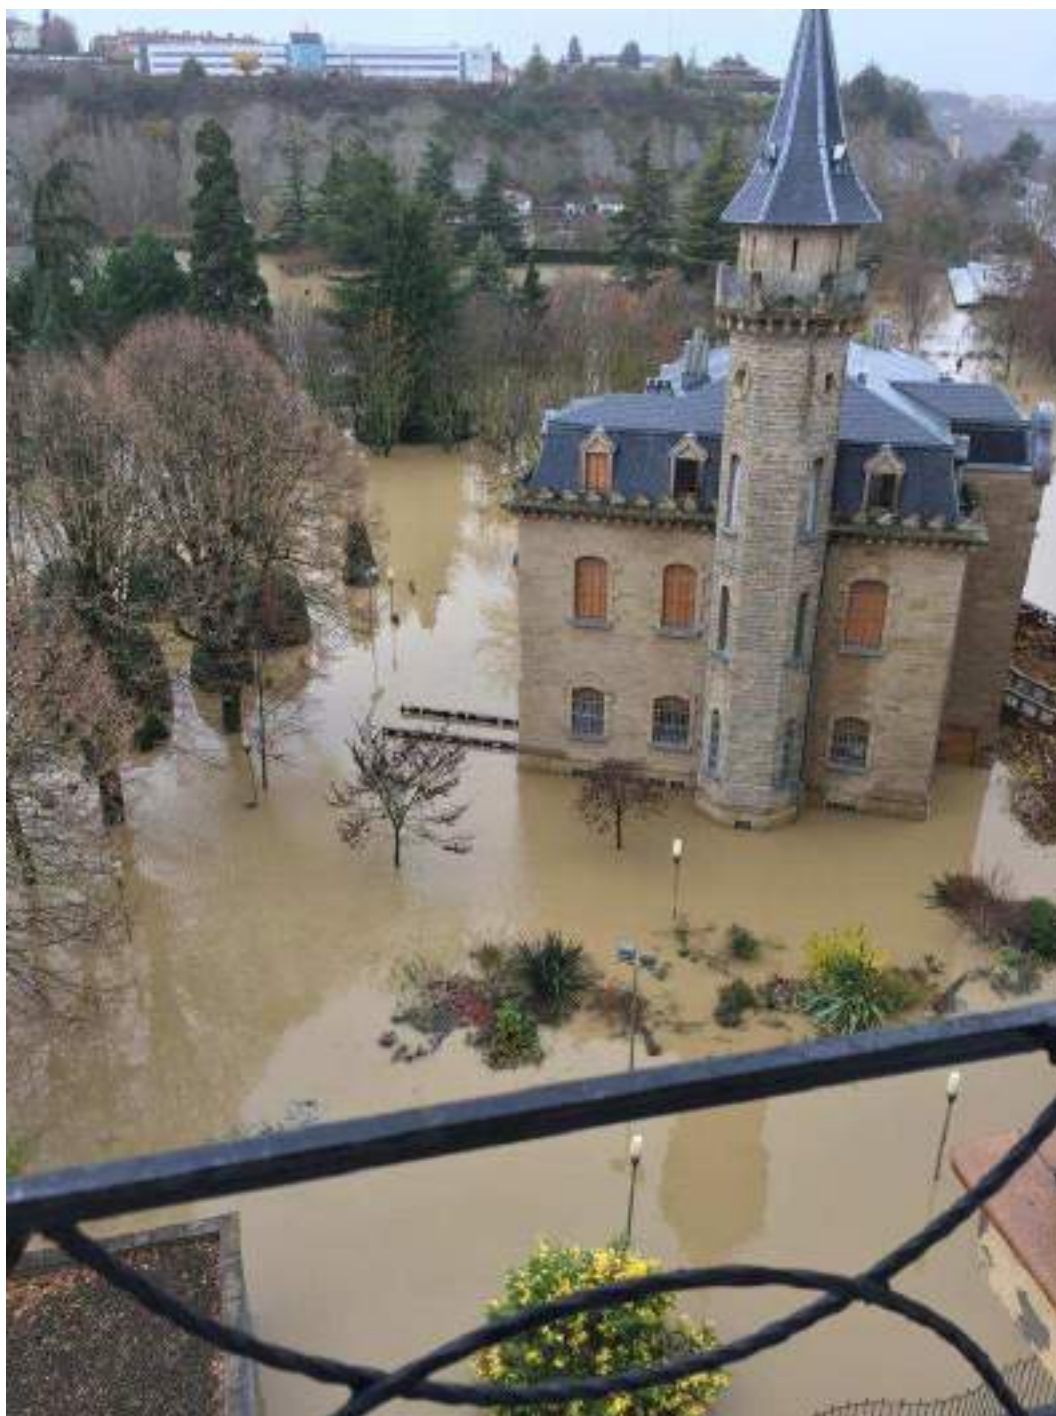
Foto 12: Parque Palacete.

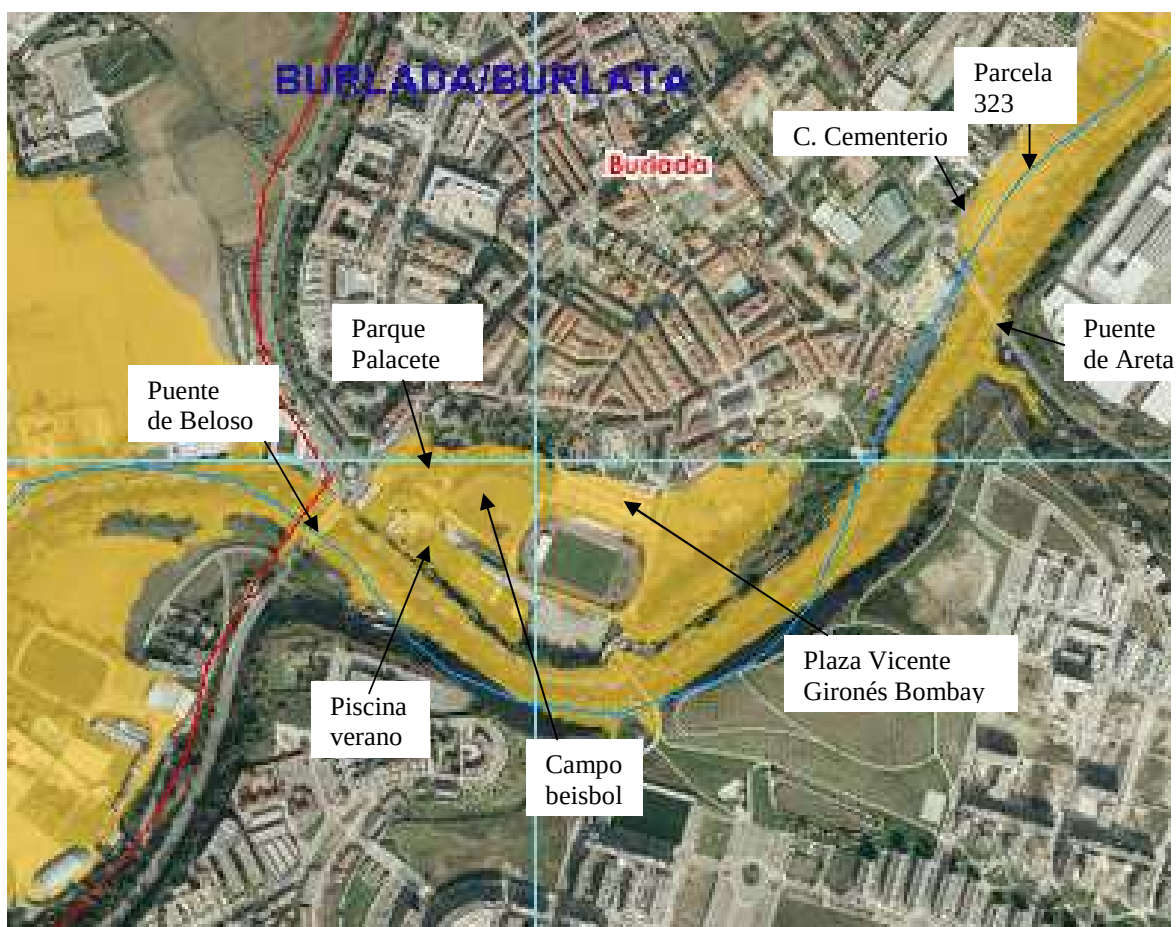
Observamos que el puente de Beloso y el terraplén de la calle Mayor (muro de piedra calcarenítica) se convierten a partir de ese momento en una barrera o presa al paso de las aguas, que una vez sobrepasada la mota se desbordan y van rellenando el vaso de la plataforma aluvial, situada al otro lado de la defensa (parque de Palacete, piscinas de verano, piscinas cubiertas, campo de béisbol).

Figura 18: Desbordamiento del cauce en la sección crítica del puente de Beloso. (Figura correspondiente al periodo de retorno  $T = 100$  años tomada de la CHE).

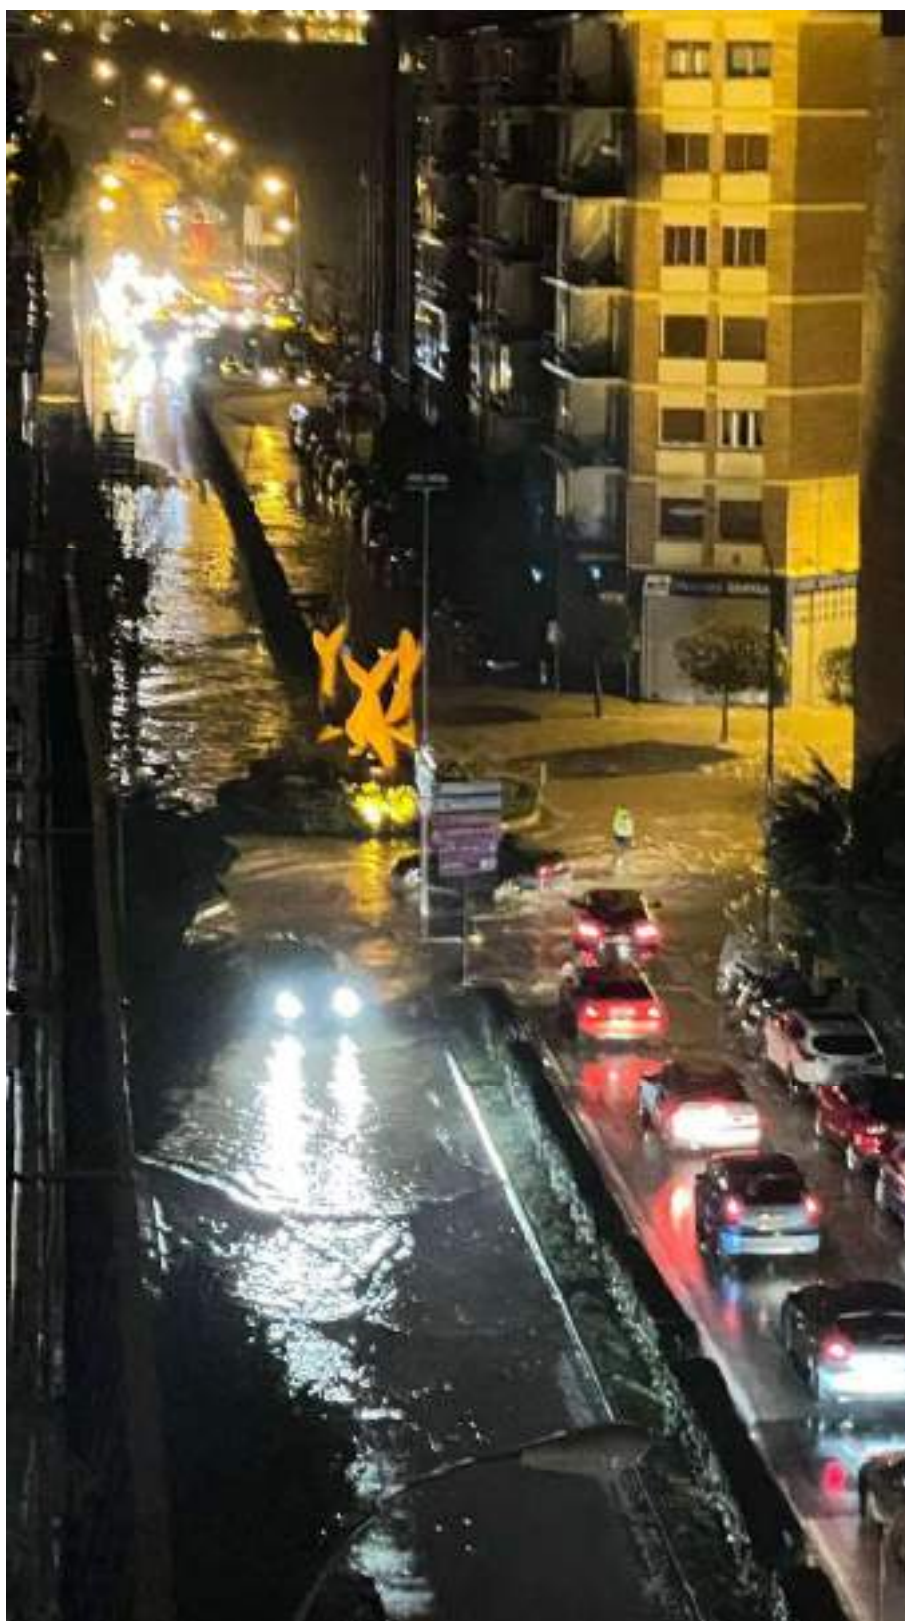
*Foto 13: Calle Mayor. Momento del desborde de las aguas que a modo de aliviadero atravesaban las calles.*

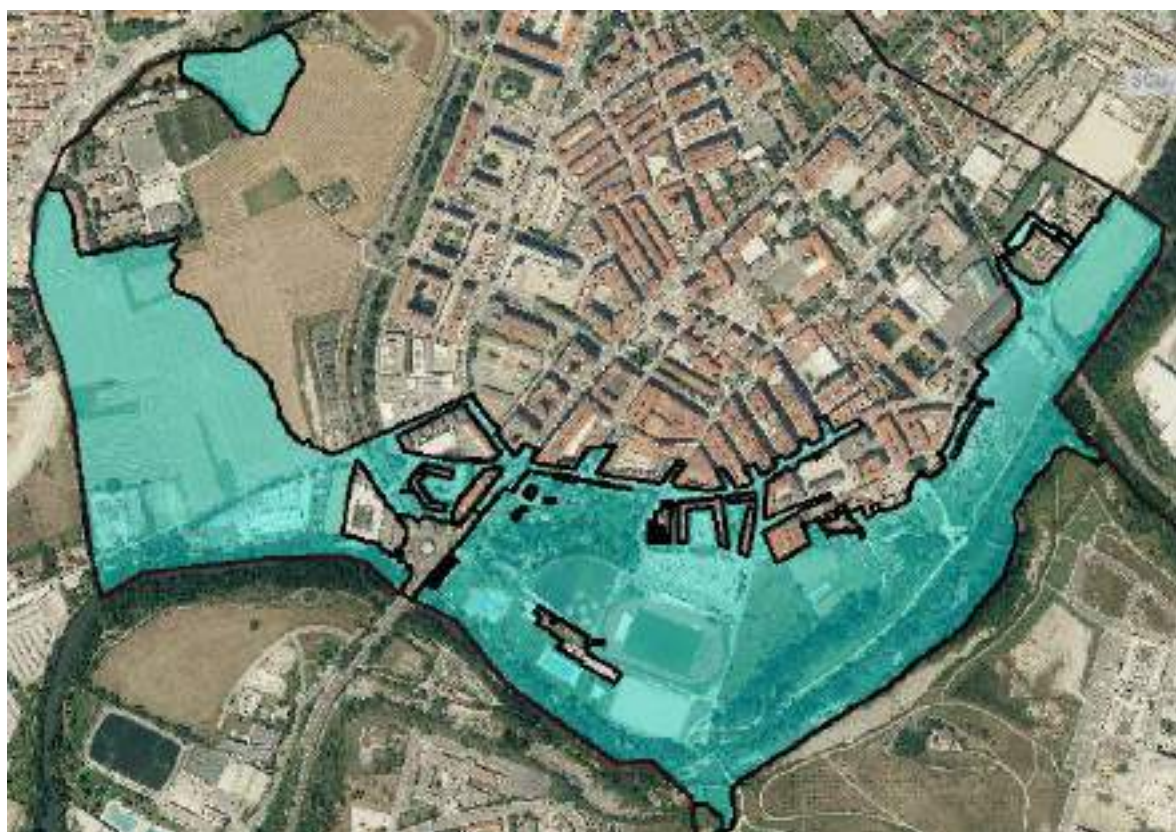
Figura 20: Mancha de agua de la avenida del 10 de diciembre de 2021.

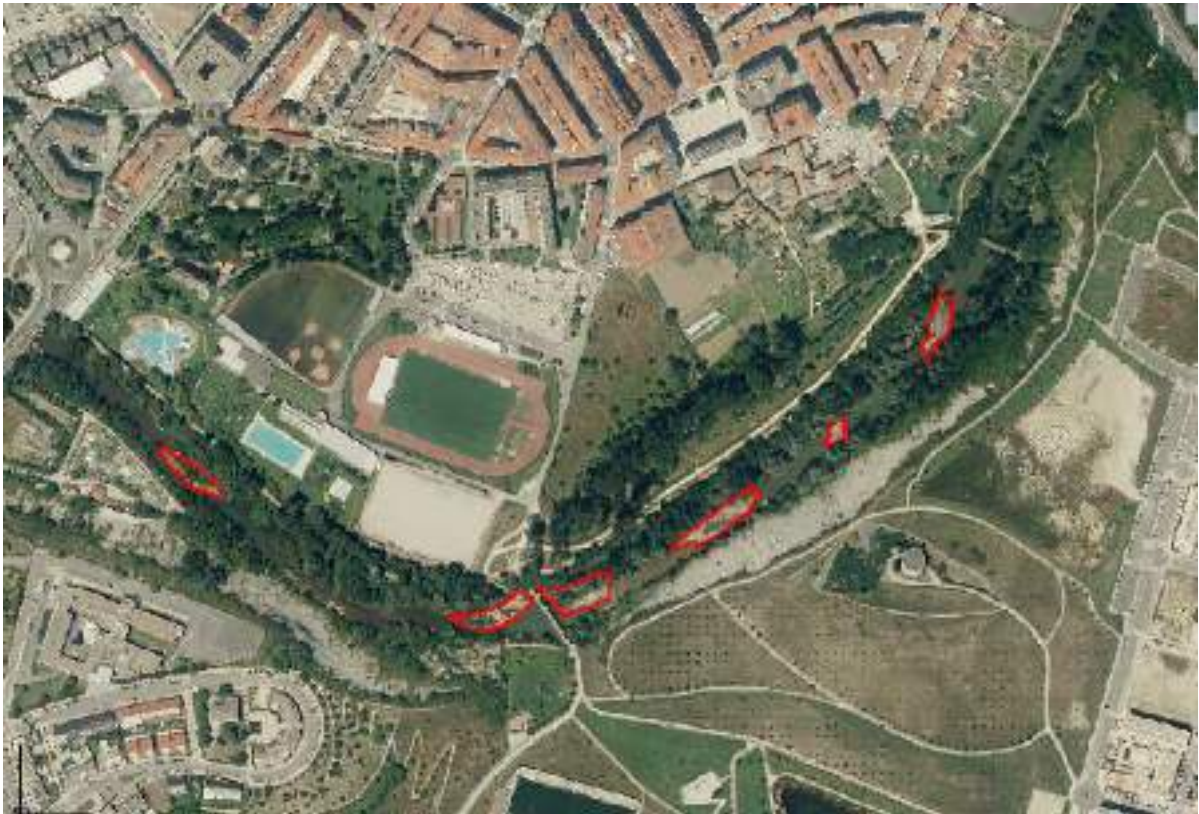
Como consecuencia de la avenida del 10 de diciembre de 2021, la problemática descrita, ya presente en el cauce, se vio notablemente acrecentada; como resultado nos encontramos con importantes depósitos aluviales que están limitando la capacidad de tránsito del agua en secciones hidráulicas críticas, como por ejemplo la del puente Viejo de Burlada. Presentamos a continuación una fotografía aérea en la que se localizan estos depósitos, junto con unas fotografías del cauce en el entorno del puente Viejo de Burlada.

Figura 21: Foto aérea donde se han señalado en rojo las zonas de depósitos.

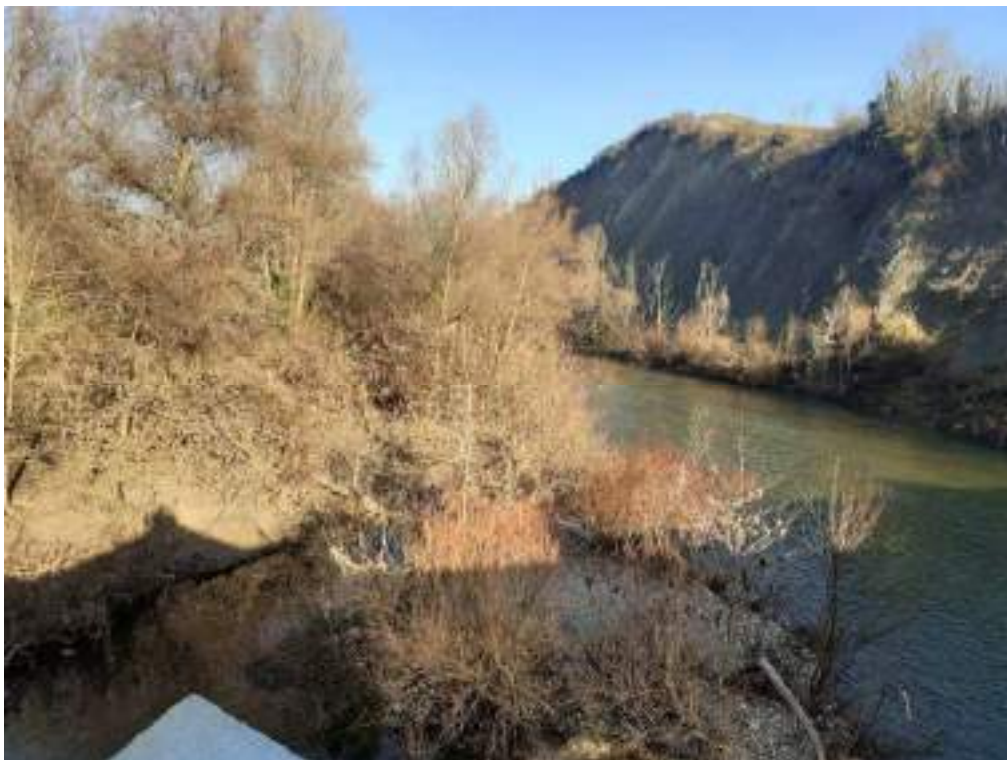
Foto 14: Islas de depósitos aguas arriba del puente viejo de Burlada, taponando los dos vanos derechos.

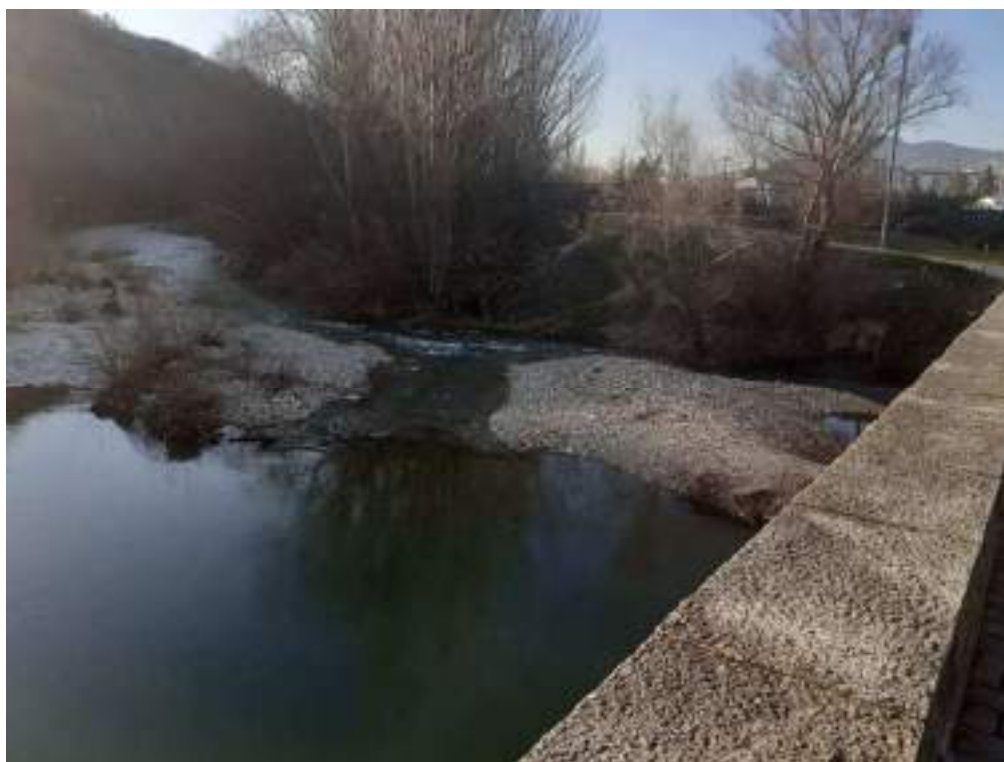
*Foto 15: Acarreos aguas abajo puente Viejo de Burlada.*

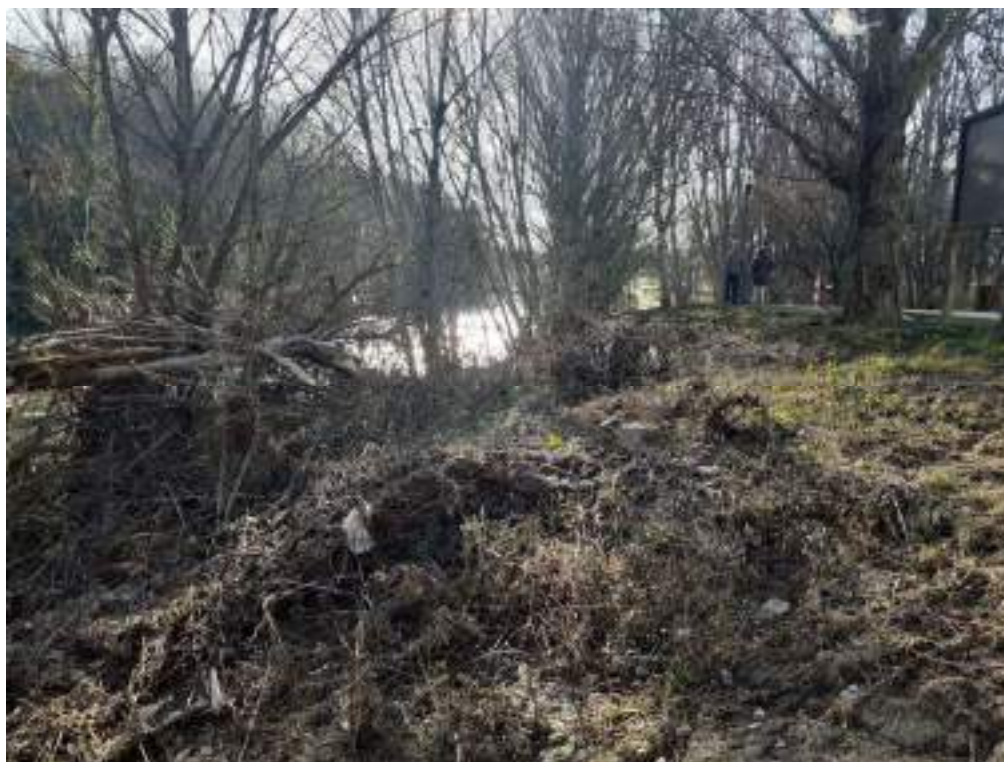
*Foto 16: Plásticos y madera acumulada en el arbolado.*

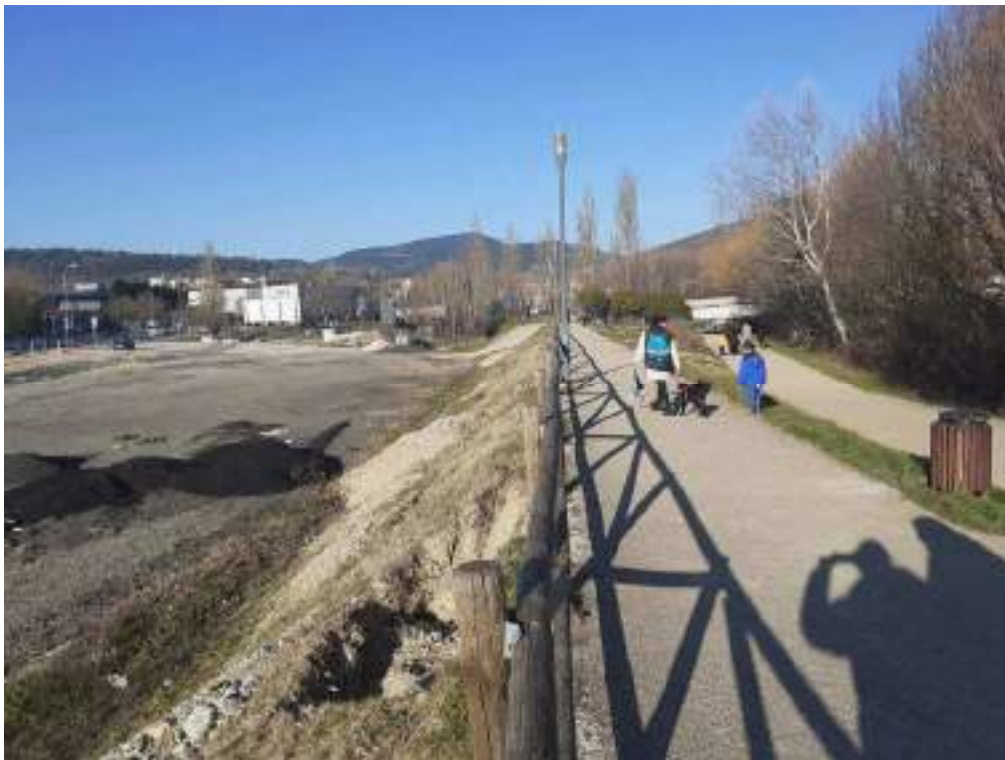
El flujo asociado al cauce menor, confinado inicialmente por la mota, fue elevando su lámina de agua a medida que el puente Viejo de Burlada y la pasarela peatonal iban limitando el tránsito de las aguas. Finalmente, la lámina del agua circulante por el cauce sobrepasó la mota en el tramo en unos 30 cm (según las marcas que aparecen en el vallado existente). Se produjo de esta manera un vertido lateral sobre el talud y sobre las aguas que circulaban a menor cota por la plataforma aluvial. El resultado fue un efecto erosivo sobre la cabeza de talud del trasdós de la mota en el tramo del curso comprendido entre el puente de Areta y el parque de La Nogalera (PK 0+249-0+500), cuyos daños pueden observarse en la fotografía siguiente.

*Foto 17: Erosiones en el talud de la mota por el agua desbordada entre el puente de Areta y el parque de La Nogalera. La presencia de este tipo de erosiones indica la existencia de niveles diferenciados de agua a uno y otro lado de la mota.*

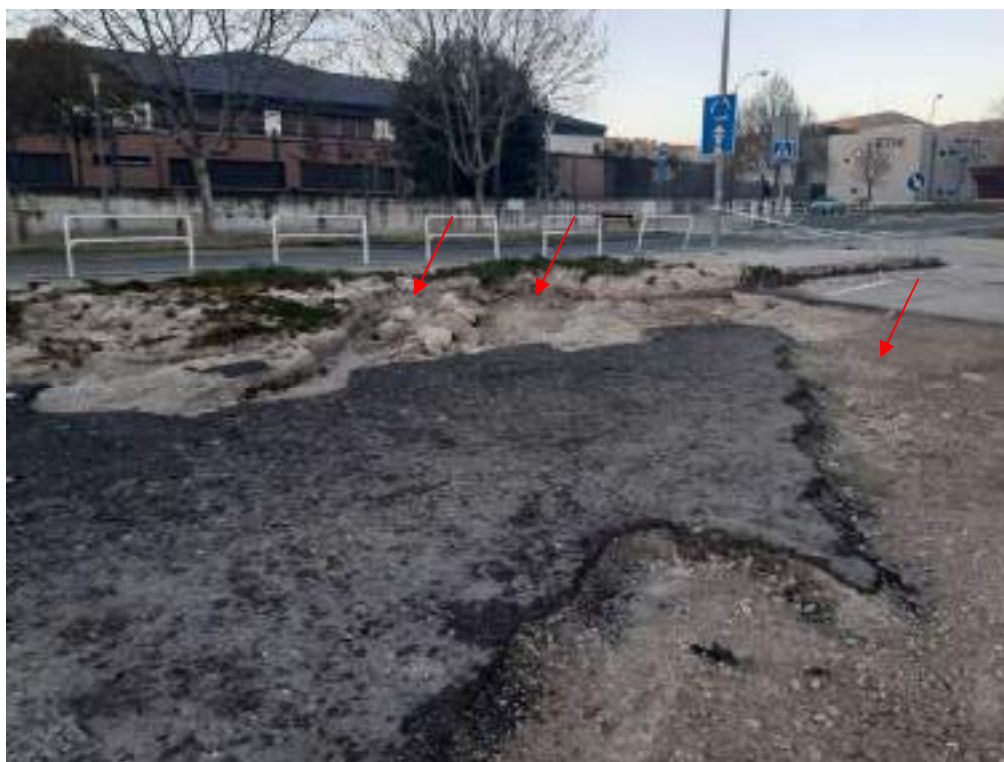
El carácter erosivo asociado a la velocidad de las aguas de este flujo sesgado, generó el desmantelamiento del pavimento del aparcamiento. En las fotografías adjuntas pueden verse las socavaciones. Gravas y asfalto fueron arrastrados y transportados por las aguas hasta el final de la parcela, amontonándolos sobre las huertas colindantes.

*Foto 18: Erosión del firme de pavimento asfáltico del aparcamiento de Santa Bárbara.*

De cara a mejorar la efectividad del Plan de Emergencias, que no tendrá que invertir tiempo en la retirada de vehículos y evitar daños al propio aparcamiento (desmantelamiento del firme por la acción erosiva de las aguas), así como a las huertas colindantes, proponemos abandonar su uso como aparcamiento, procediendo a retirar el pavimento y a recuperar el uso original del terreno.

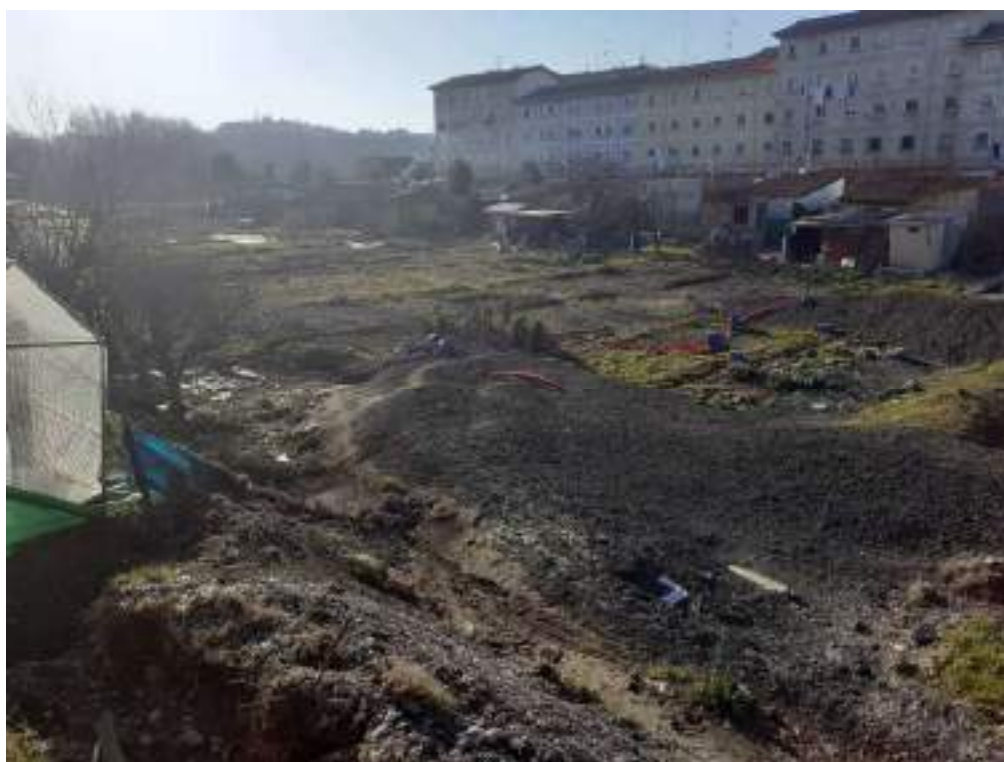
*Foto 19: Montones de asfalto acumulados al final del aparcamiento sobre el terreno de las huertas colindantes.*

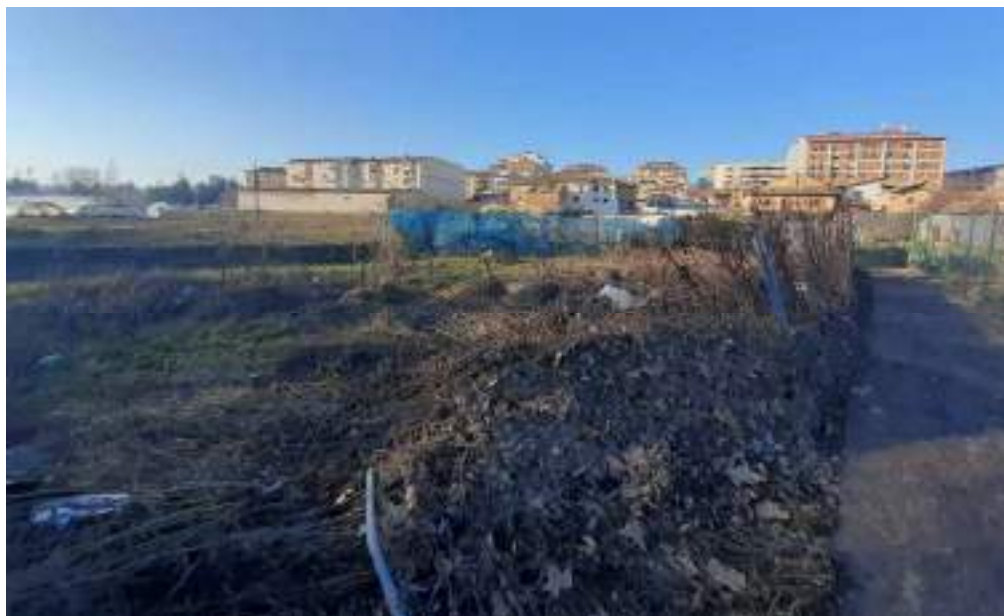
*Foto 20: Acumulación de hojarasca en vallado que fue tumbado por la presión de las aguas.*

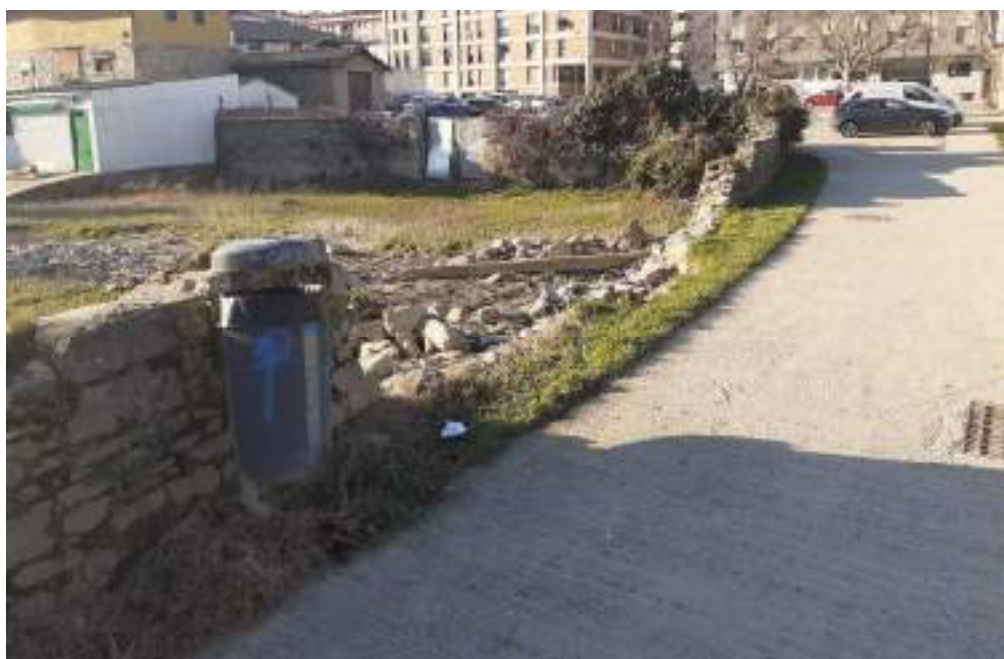
*Foto 21: Muro de piedra de mampostería derrumbado por las aguas.*
