**ESTUDIO DEL COMPORTAMIENTO HIDRÁULICO DEL  
RÍO ARGÁ EN EL TÉRMINO DE BURLADA DURANTE  
LA AVENIDA DEL 10 DE DICIEMBRE DE 2021**

PETICIONARIO:  
AYUNTAMIENTO BURLADA

FECHA: MARZO 2022  
EXPEDIENTE: 22/005

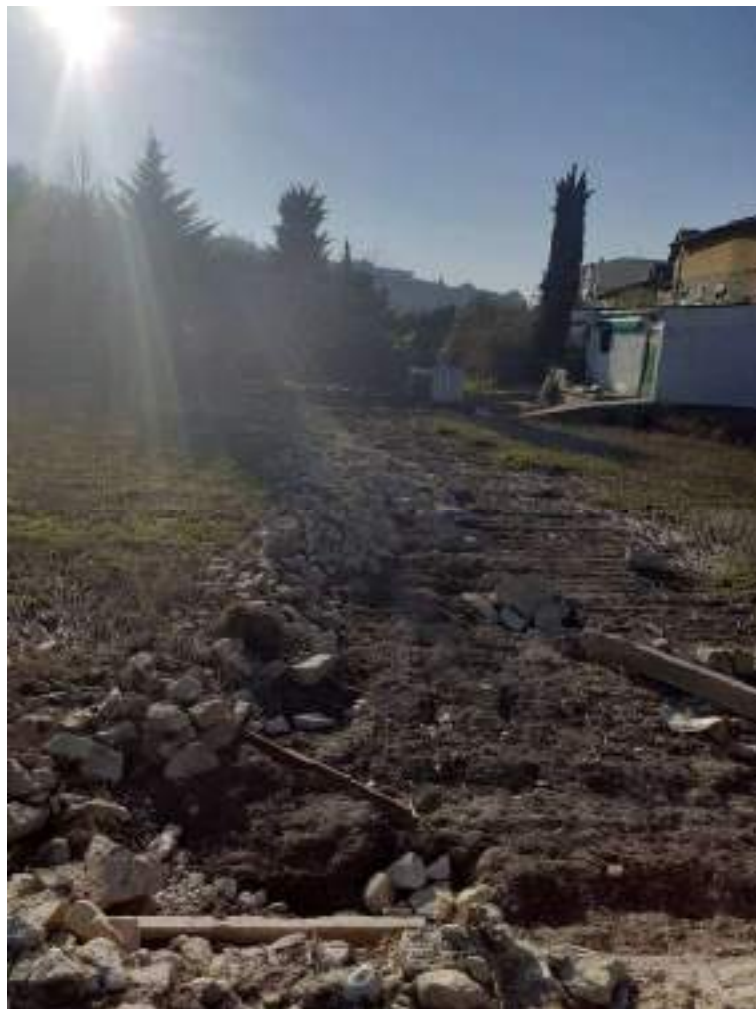
*Foto 22: Erosión de terreno en forma de canal tras el derrumbe del muro de piedra anterior.*

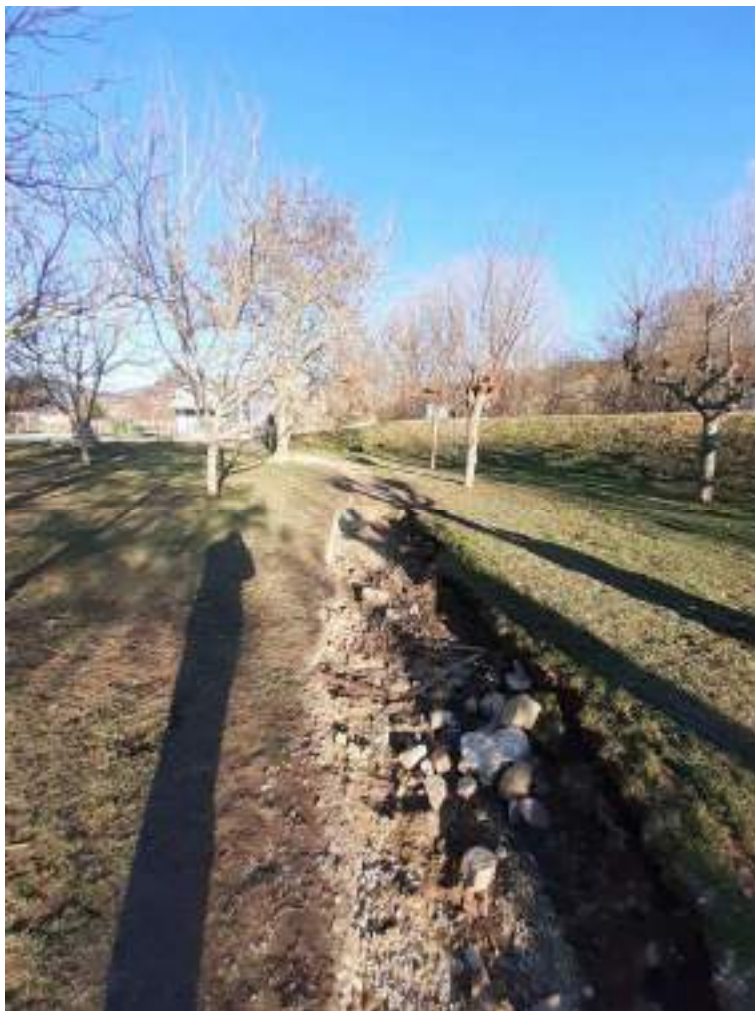
*Foto 23: Erosiones en parque de La Nogalera asociadas a la presencia de la zanja de un colector.*
