## **Actuaciones derivadas de la declaración de ruina en tres inmuebles de la Sakana**

Ekai - parcela 28 del polígono 9 - 310000000001516664FS

### **MEMORIA**

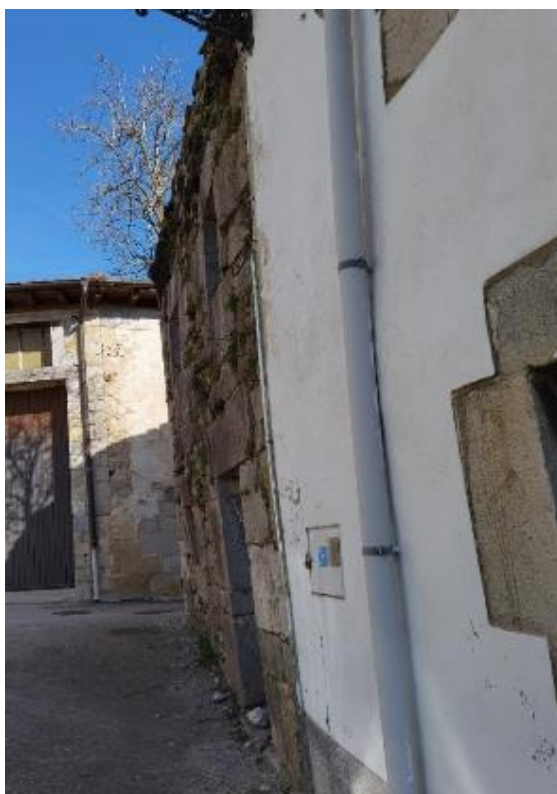
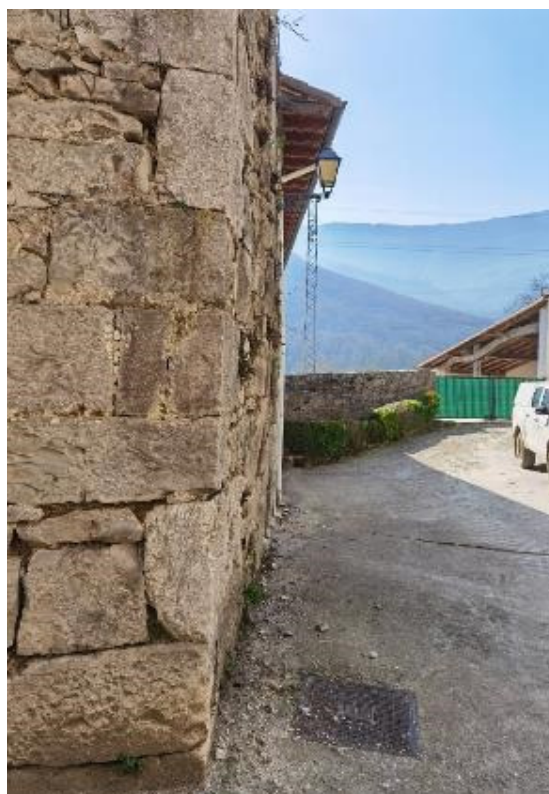
La fachada oeste carece de alero y por tanto de evacuación de aguas por lo que las infiltraciones han permitido el crecimiento de vegetación en la zona superior lo que redundará en la apertura de las juntas y el desplome del plano de fachada que presenta un muy importante abombamiento. La esquina presenta una grieta vertical que separa el jambeado del lienzo de fachada norte. La fachada norte también carece de alero y presenta filtraciones y escorrentías. Las carpinterías están totalmente deterioradas. El alero que existe sobre el cobertizo de la parcela 29, presenta una estructura y entablado muy deteriorado y deformado, carece de canalón y las tejas están sueltas con evidente peligro de desprendimiento sobre el citado cobertizo.

fachada oeste

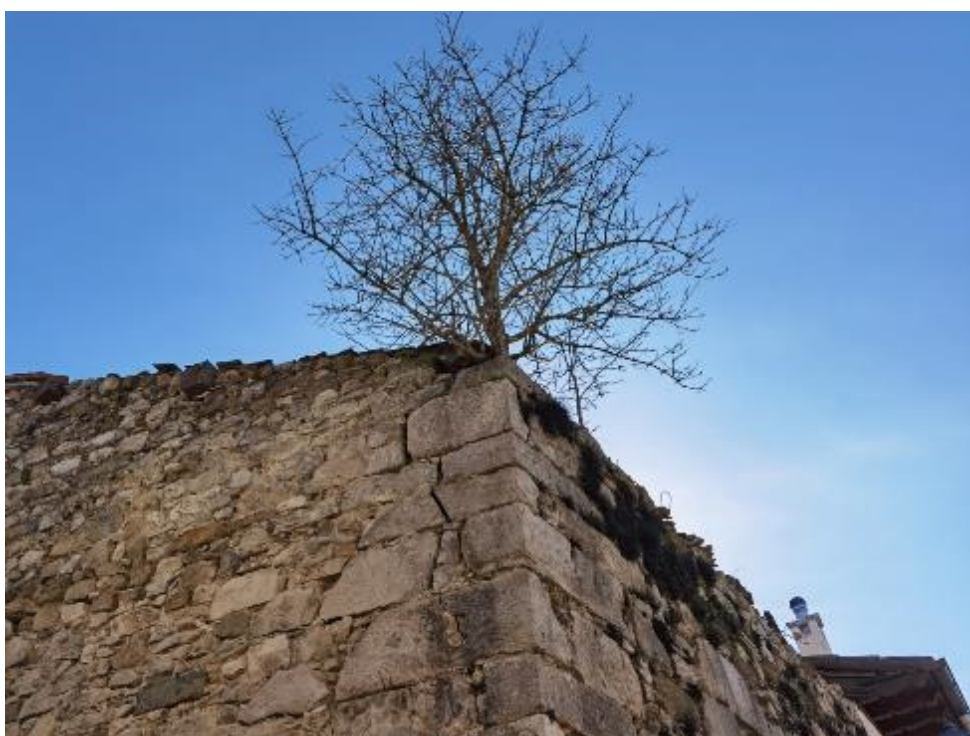
detalle esquina

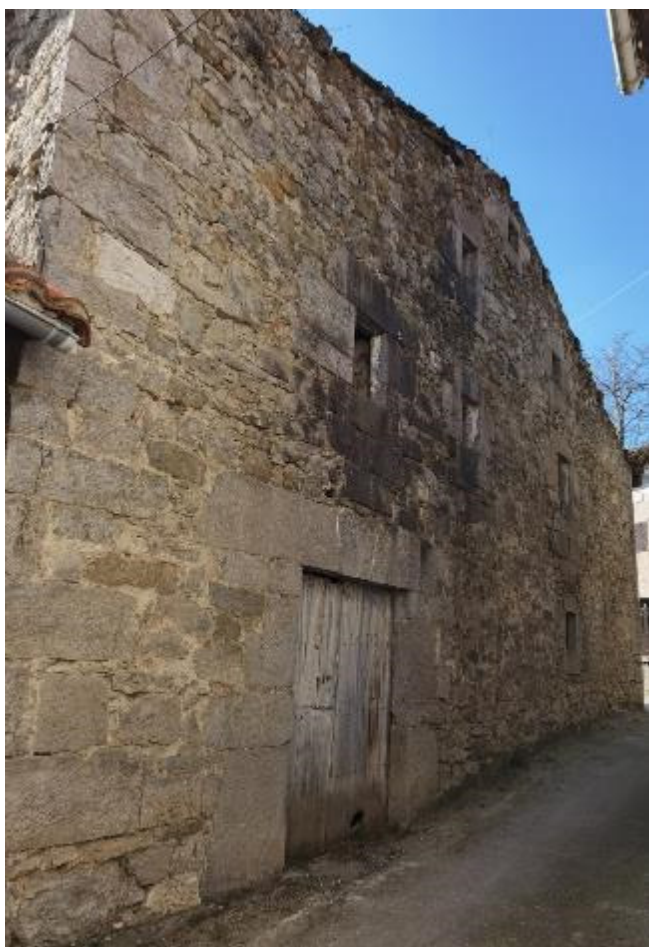
fachada norte

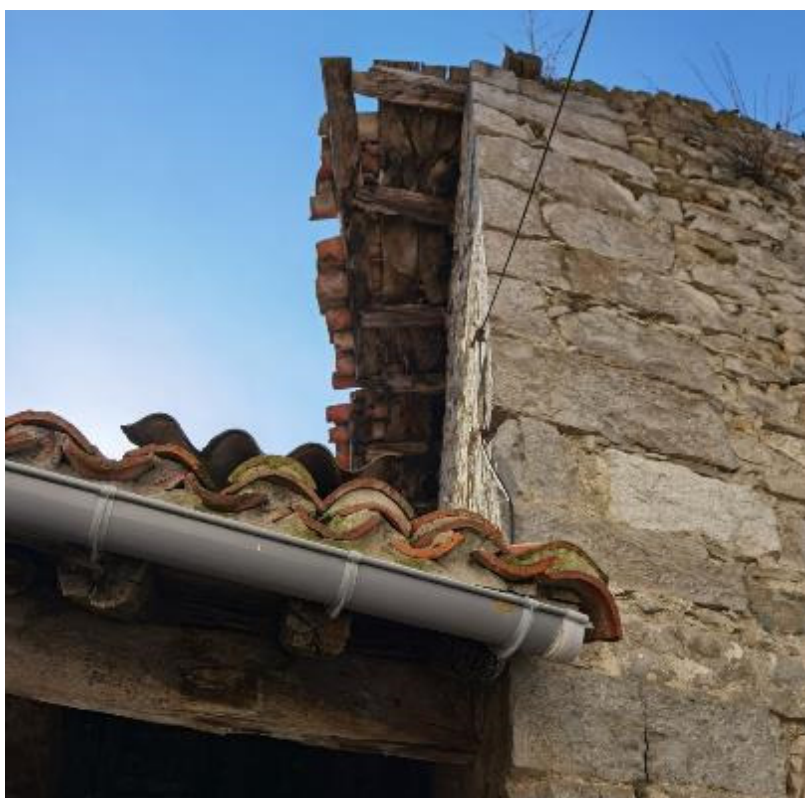
alero norte /oeste

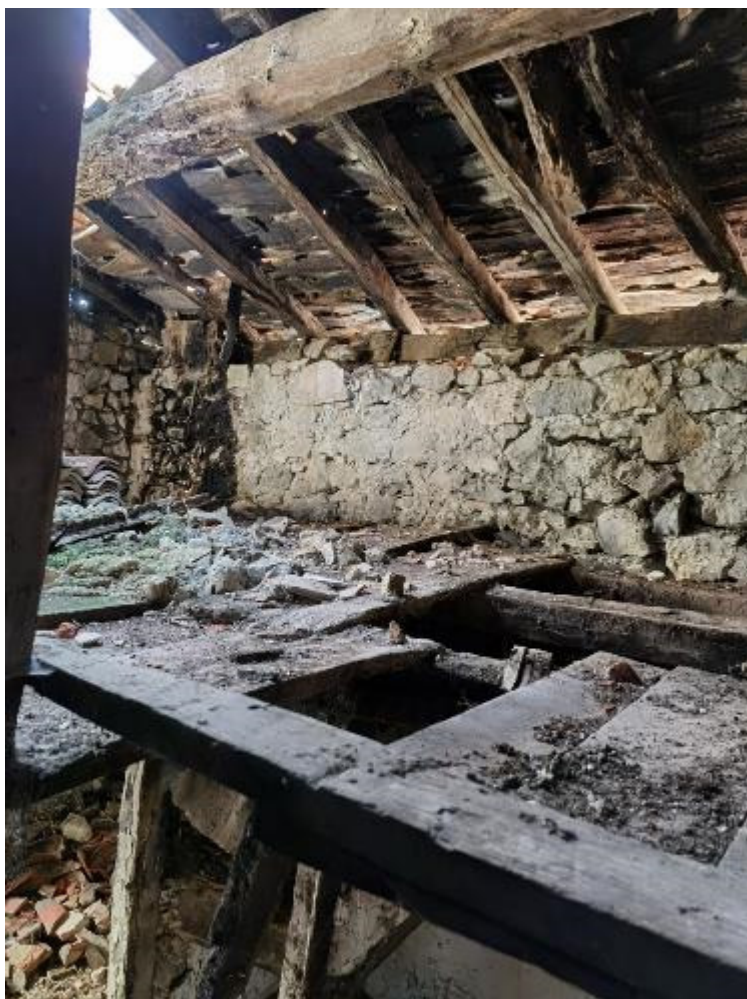
La cubierta presenta filtraciones generalizadas por falta de material de cubrición. La estructura de vigas y solivería está muy deformada y afectada de pudrición. Zonas totalmente derruidas.

cubierta y forjado

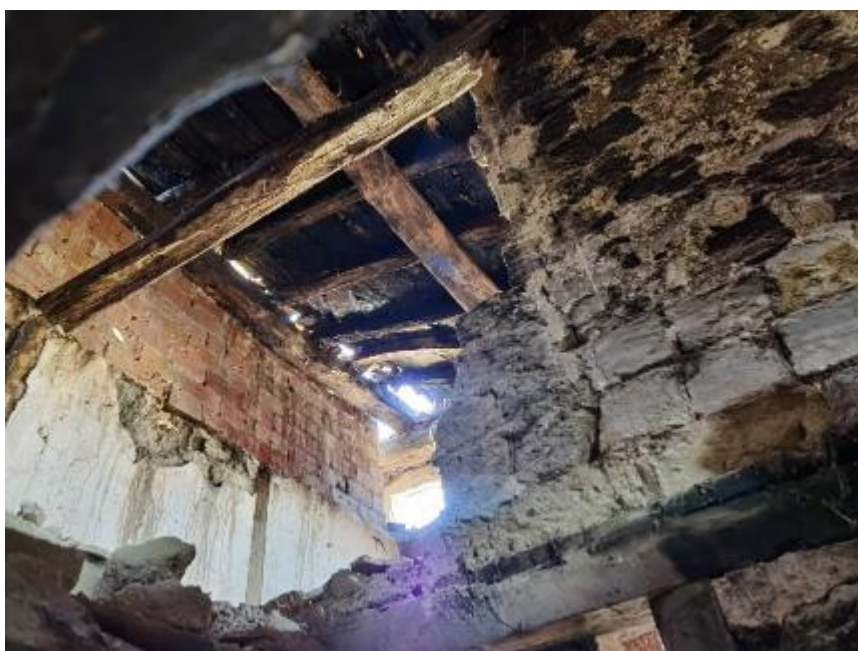
cubierta y muro hastial interior

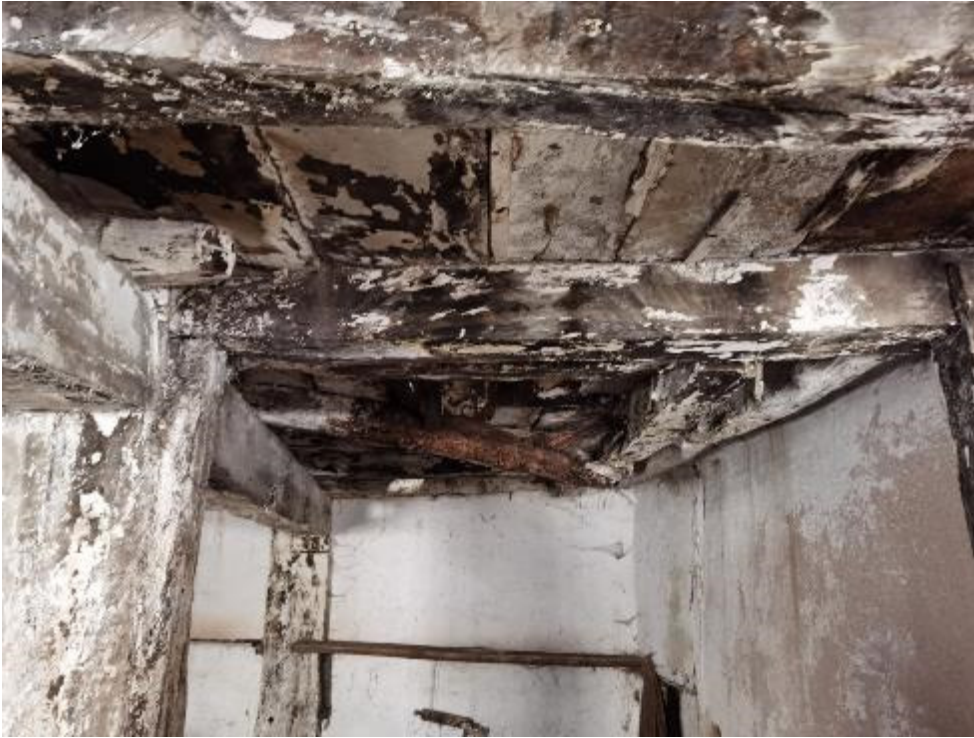
El acceso de agua al interior ha acelerado el proceso de degradación de la estructura de los forjados inferiores que se encuentran próximos al colapso con falta de enlatado y solivos en zonas que se han hundido.

forjado de piso

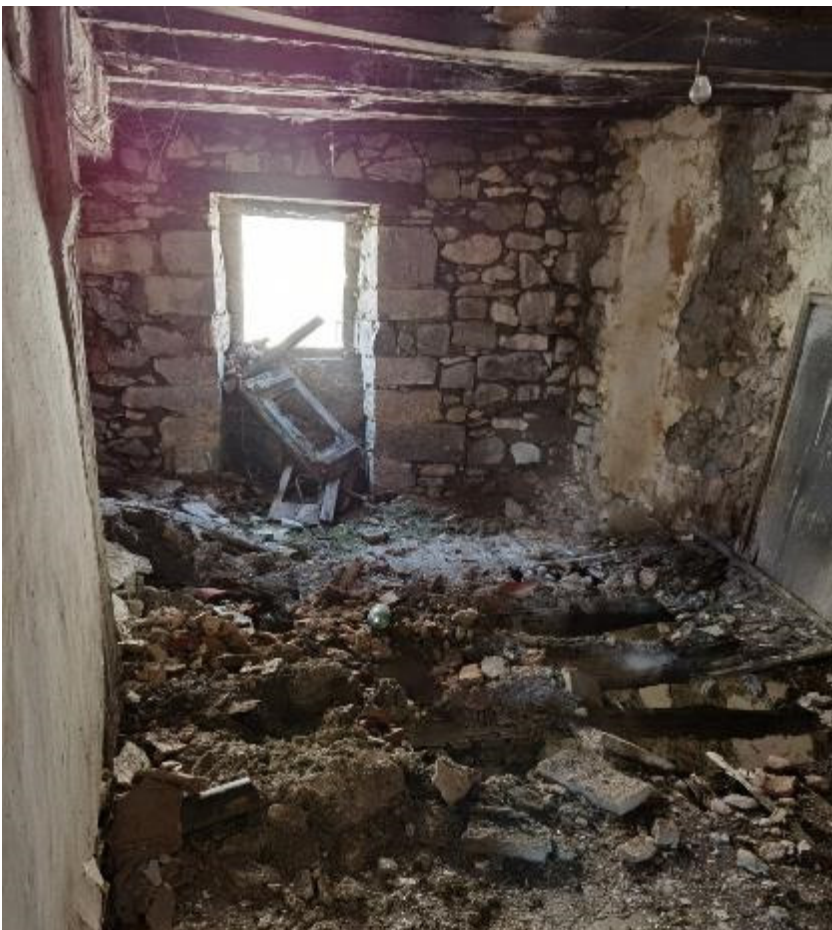
forjado hundido
