MEMORIA

El puente sobre el río Urrobi en el valle de Arce -conocido popularmente como puente romano o puente Esqueleto- estuvo en pie hasta su reciente ruina acaecida alrededor del comienzo de los años 2000. El desuso y la falta de mantenimiento a la que se vio sometido durante mucho tiempo provocaron que la parte central del arco colapsara. Hoy en día quedan los arranques de ambas orillas dominados por la exuberante vegetación del entorno.

El objeto del presente proyecto es definir las características técnicas básicas y la cuantía económica de las obras de Restauración del Puente de Urdíroz en Arce dentro del PSTD Pirineo 2023-2025 para el Ayuntamiento del valle de Arce, con la finalidad de solicitar su inclusión en el Plan de Recuperación, Transformación y Resiliencia financiado por la Unión Europea -Next Generation EU-, en el componente “C14 Plan de modernización y competitividad del sector turístico”, en la medida I1 “Transformación del modelo turístico hacia la sostenibilidad” y Submedida 2 “Planes de Sostenibilidad Turística en Destino” (I1.2).

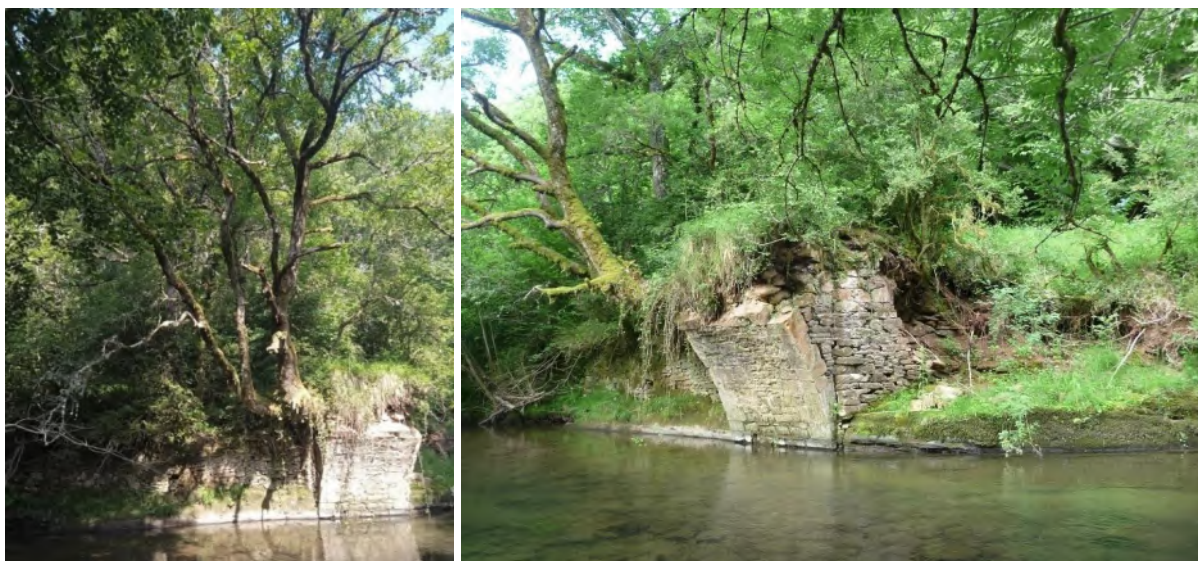
Fotografía de la margen derecha antes de la tala del roble arraigado en el estribo del puente.

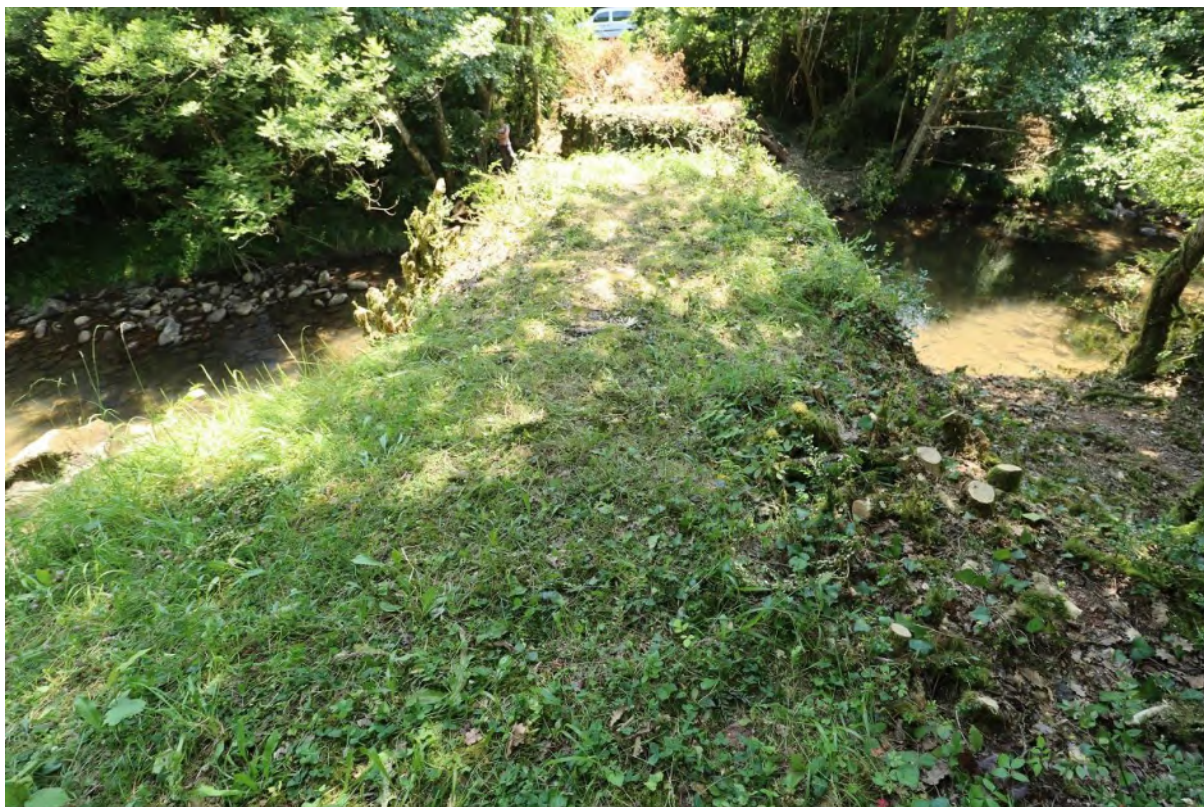
Fotografía de la parte superior de la margen derecha de los restos del puente donde se aprecia vegetación más tupida.

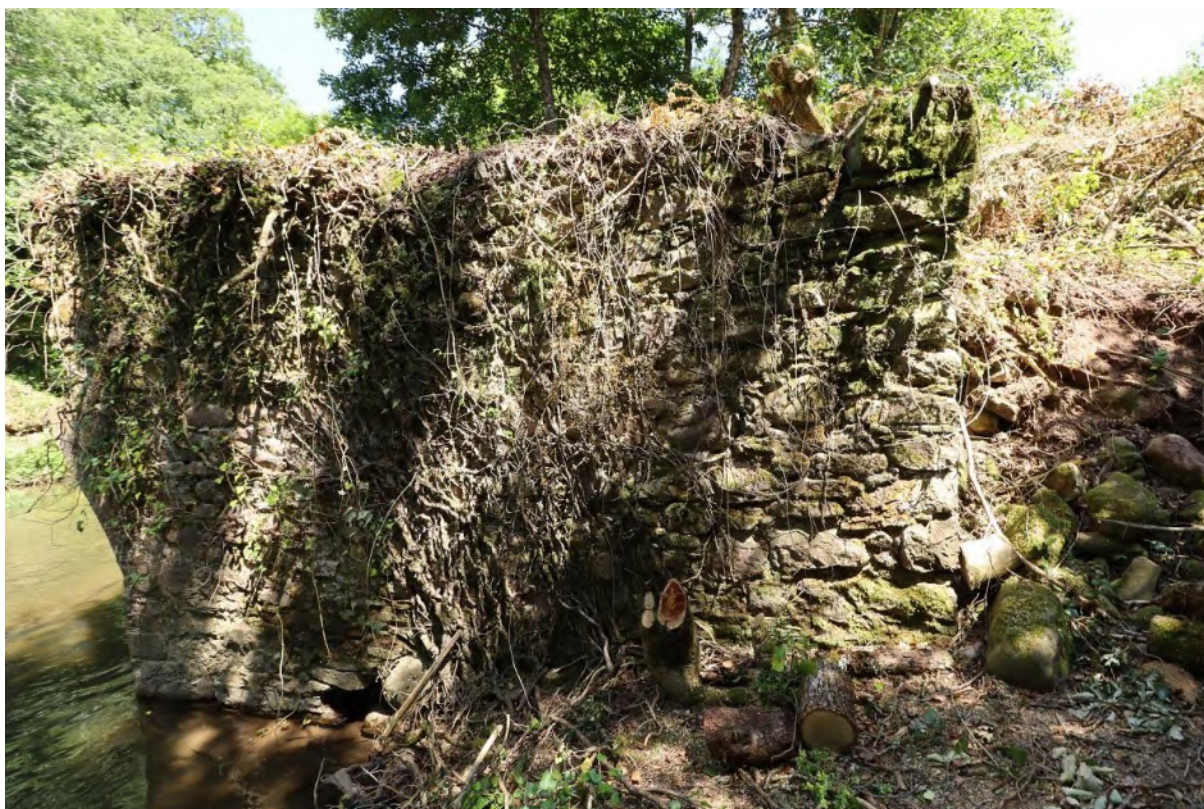
Fotografía de la enredadera en el muro de la aleta de la margen izquierda aguas arriba de los restos del puente.

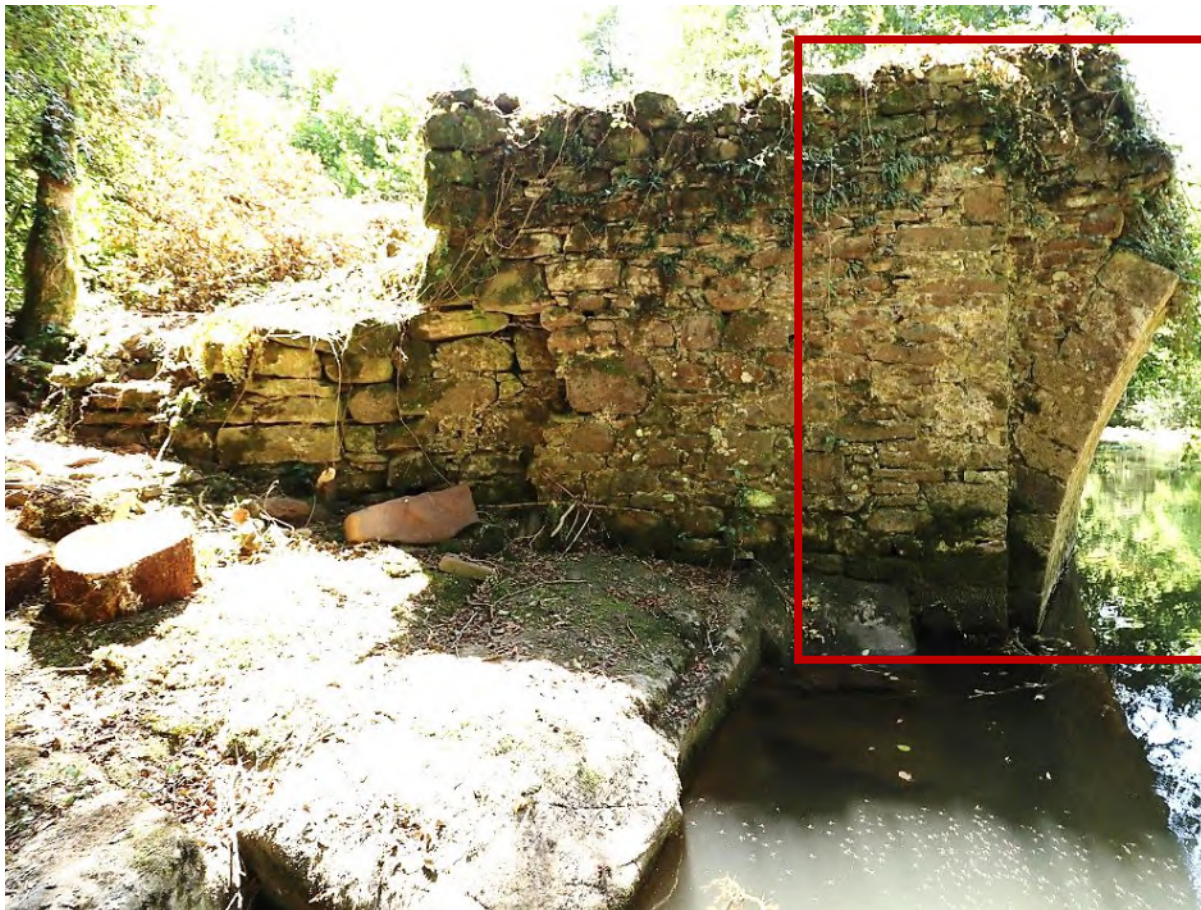
La rosca y el estribo de la margen izquierda aguas arriba muestran pequeñas grietas, probablemente producidas en el momento de colapso del arco. En el caso de la esquina del estribo, se aprecian reparaciones con mortero.

Fotografía en la que se aprecia una grieta entre la rosca y el tímpano y en la esquina del estribo, con reparaciones de mortero.

Para terminar de consolidar y completar la fábrica existente, se repondrán los sillares perdidos y se retacarán los huecos y grietas mediante mortero de cal hidráulica y piedra similar a la existente. Se limpiarán las superficies por medios mecánicos sin deteriorar la piedra, sobre todo en las zonas cubiertas por hongos y líquenes. Se sanearán las juntas deterioradas y se rejuntará con mortero de cal hidráulica natural y arena que entone con las juntas existentes.

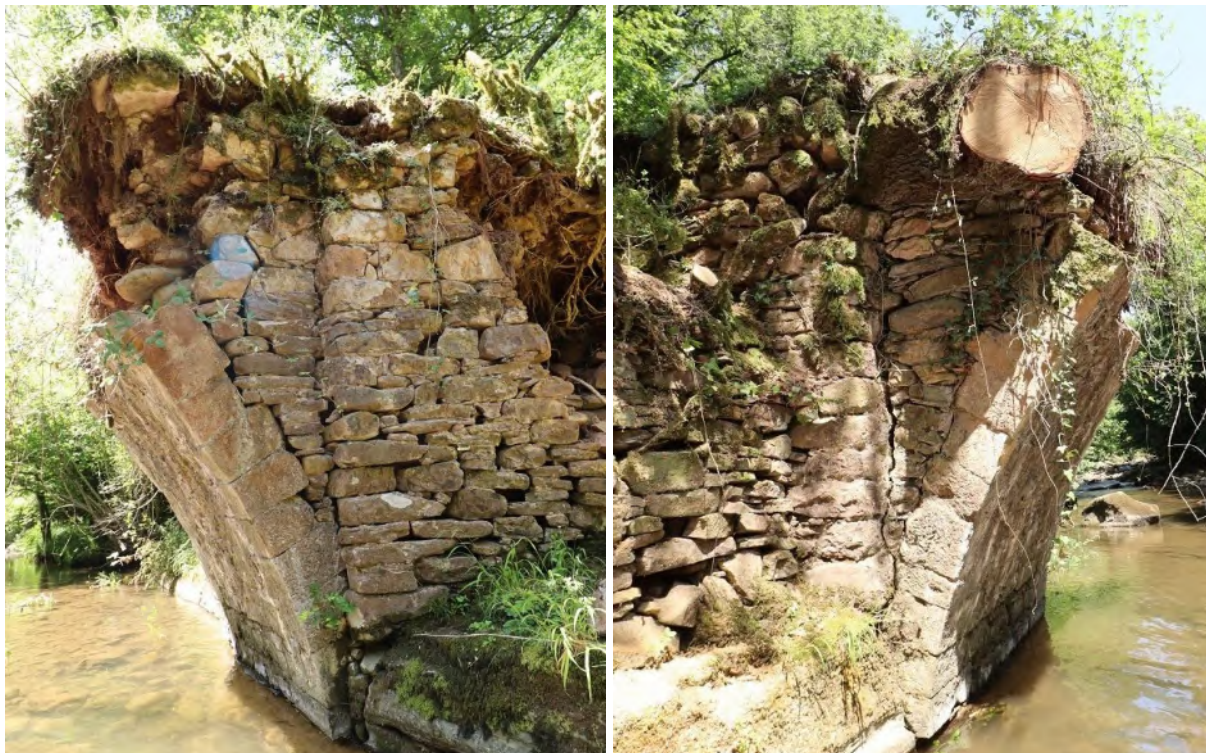
En los restos del puente de la margen derecha las grietas son de mayor tamaño. Aguas arriba hay una grieta considerable entre la rosca y el tímpano. La esquina del estribo muestra una fuerte deformación y se encuentra algo separada del arco. La trabazón entre ambos elementos es buena, aunque con ciertas irregularidades. Aguas abajo la grieta entre rosca y tímpano es menor que su opuesta, pero la grieta entre el arco y el estribo es importante. Se abre de abajo hacia arriba, lo que significa que todo ese elemento ha girado desde su base y se está inclinando hacia afuera. La trabazón entre este lado del estribo y arco es escasa.

Imágenes que muestran las grietas entre rosca y tímpano y entre arco y estribo. Izquierda: aguas arriba. Derecha: aguas abajo.

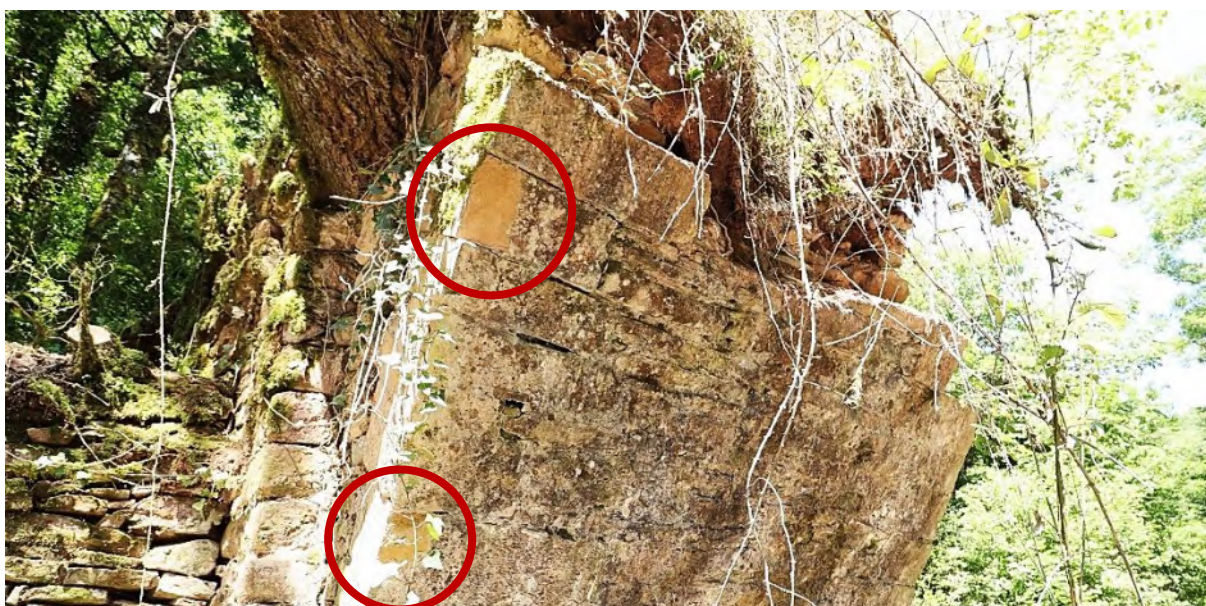
Dos dovelas de la rosca aguas abajo tienen signos de rotura de material. Se trata de lascas de piedra que saltan por exceso de compresión en los vértices de las piezas.

Fotografía con la falta de material por exceso de compresión en los vértices de las dovelas de la rosca del arco.

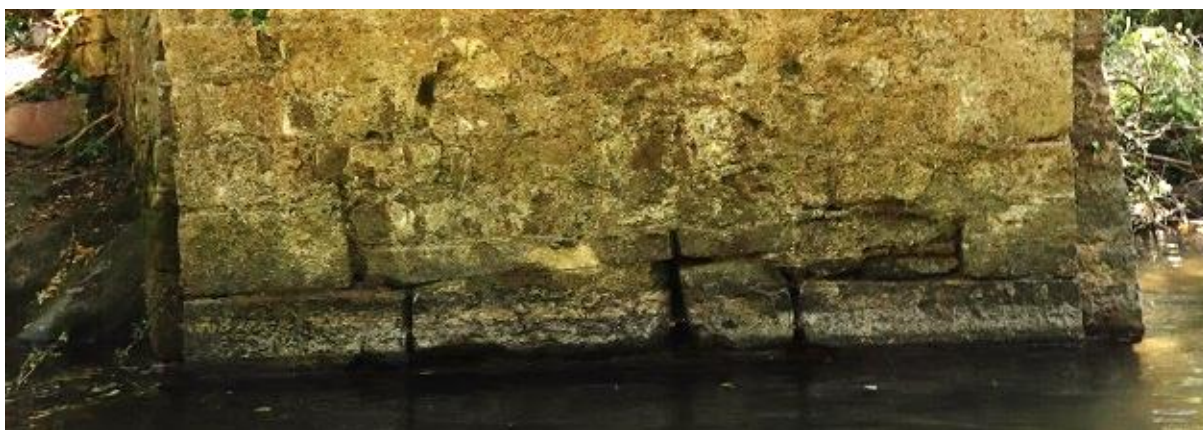
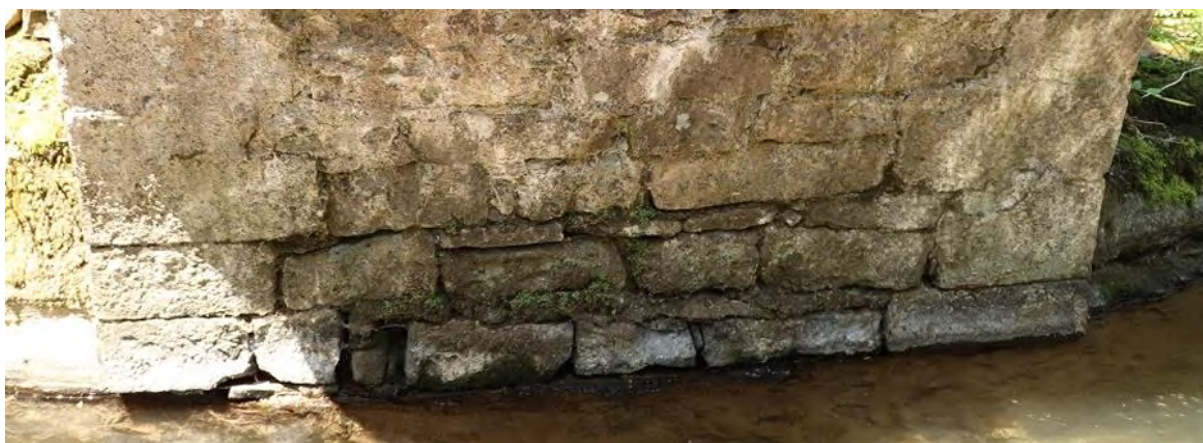
Fotografías donde se ve la falta de rejuntado en las primeras hiladas. Arriba: margen izquierda. Abajo: margen derecha.

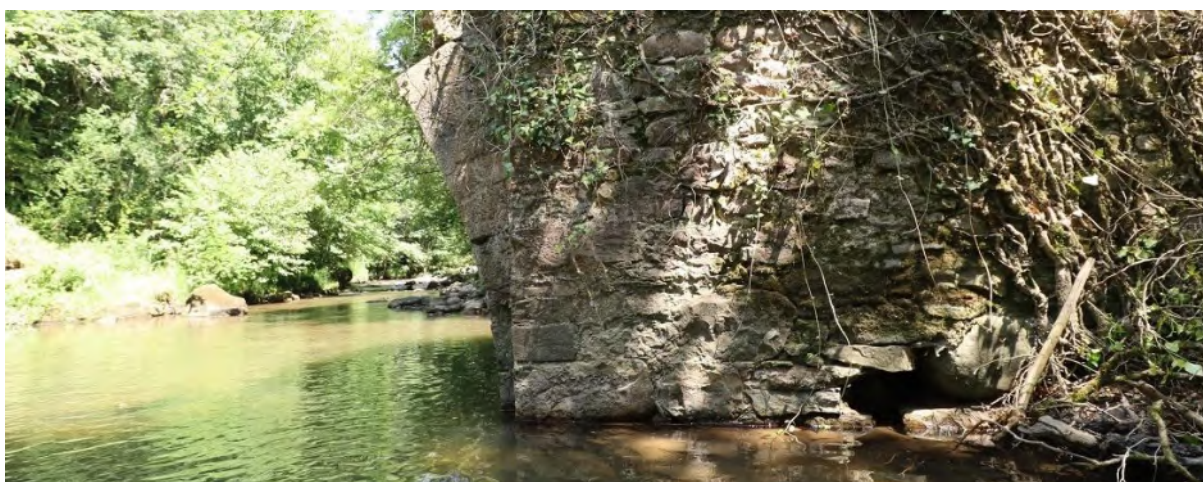
Hueco en la fábrica de la margen izquierda aguas abajo en la zona de apoyo con el lecho de roca.

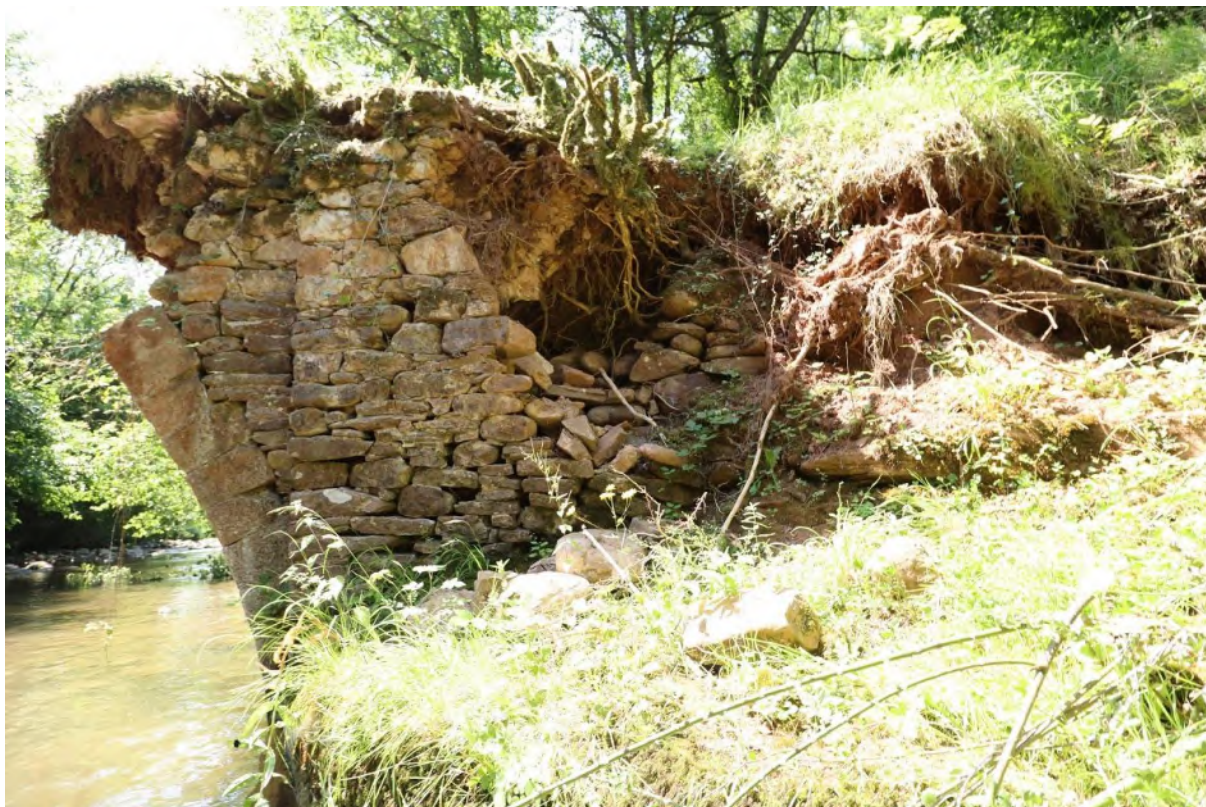
La mayor y más grave pérdida de material, después de la del resto del arco, es la del derrumbe de parte del muro de la aleta de la margen derecha aguas arriba. Parece que el macizado de los riñones se ha descohesionado por efecto de la entrada de agua y del daño provocado por las raíces de las plantas y árboles. Esta falta de cohesión ha podido ser la causa del desaplomado y derrumbe de parte del muro, ya que ese macizado ha pasado de ser un elemento con función resistente a ser un relleno (peso muerto) que aumenta su presión hacia el muro de contención conforme acumula agua.

Fotografía que muestra el derrumbe del muro de la aleta de la margen derecha aguas arriba.

Se consolidarán los riñones deteriorados mediante el macizado de relleno compactado con mortero de cal. Para el relleno se utilizarán los mismos materiales que en el existente: caliza en forma de piedras y ruejos de tamaño medio.

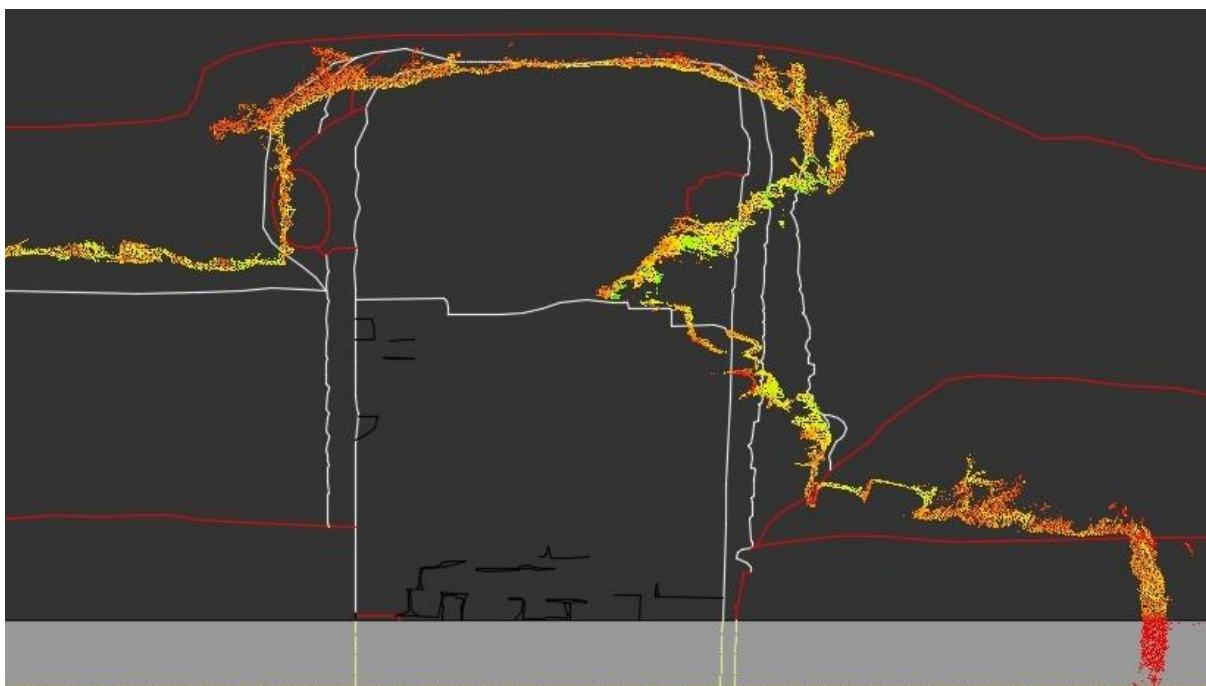
Sección de la nube de puntos en la que se ve la profundidad del hueco en la aleta de la margen derecha aguas arriba.

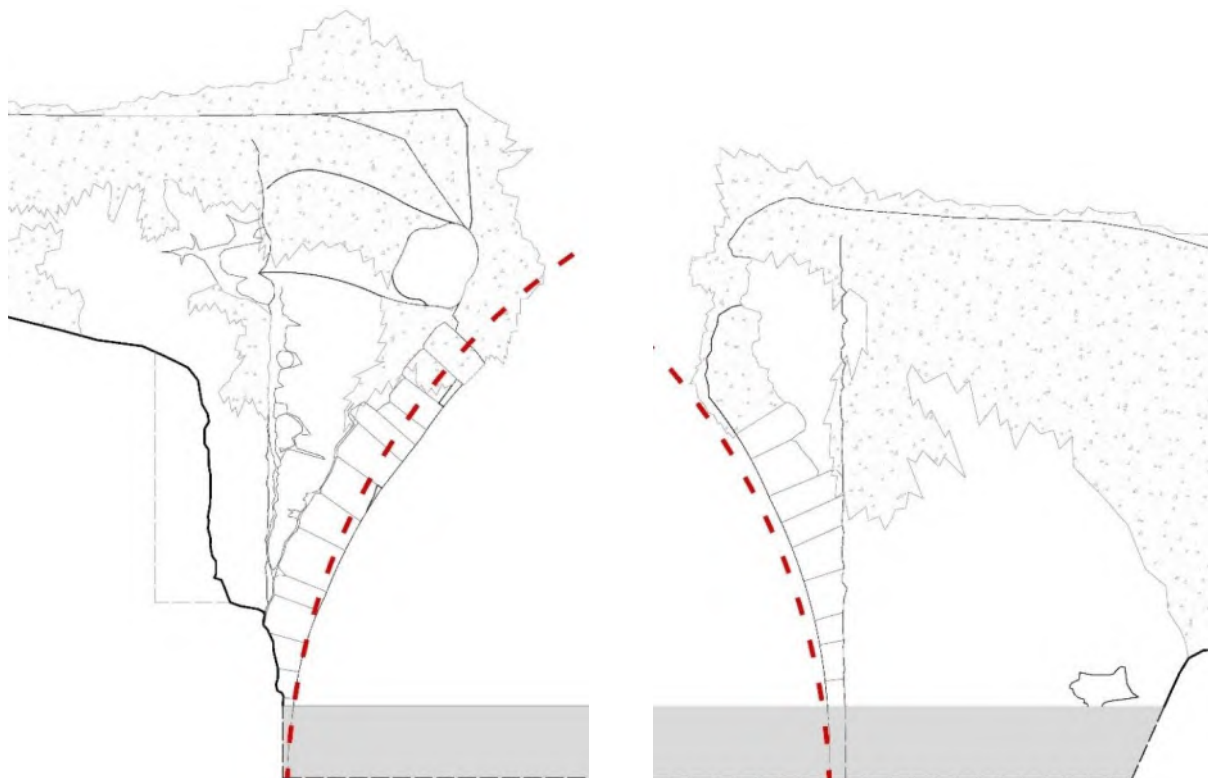
Analizando tanto la geometría real de los arranques y estribos del arco con su geometría teórica (lo que indica que ha habido un movimiento), como los tipos de grietas y roturas que han aparecido en la fábrica, se está en disposición de diagnosticar la causa por la que se ha caído parte del arco del puente.

Alzado aguas abajo con la geometría teórica grafiada en granate. Izquierda: margen derecha. Derecha: margen izquierda.

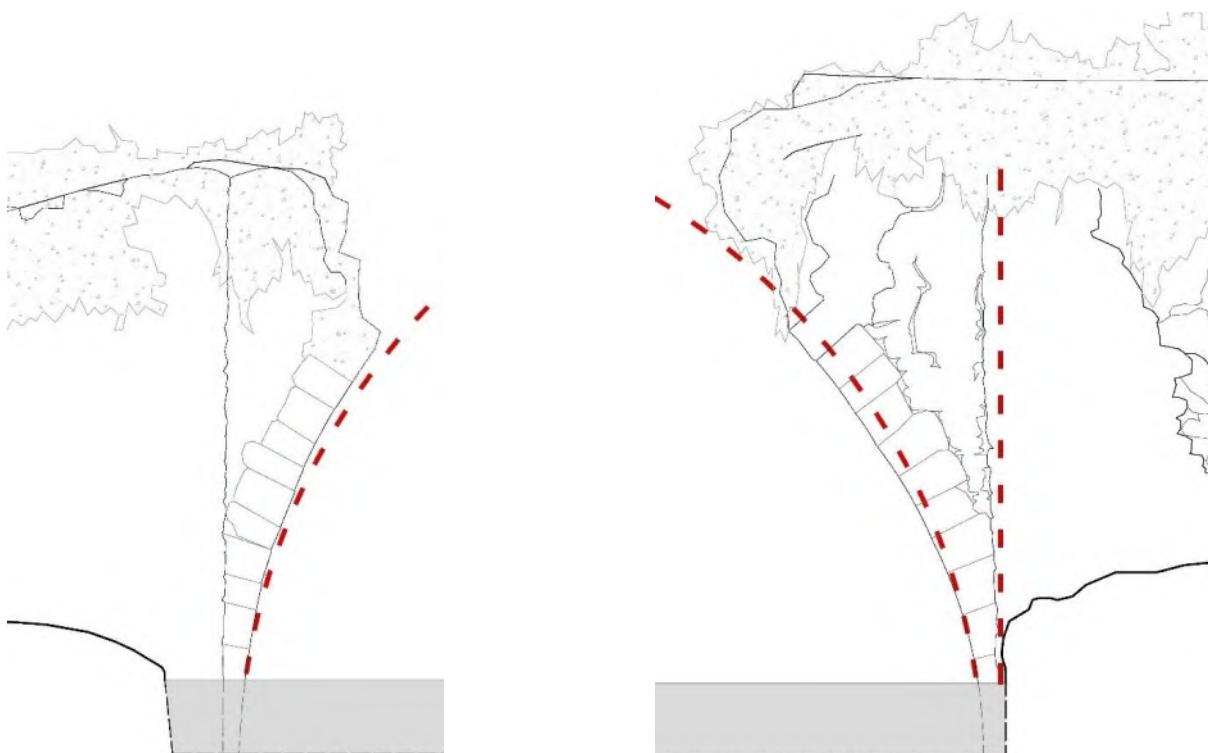
Alzado aguas arriba con la geometría teórica grafiada en granate. Izquierda: margen izquierda. Derecha: margen derecha.

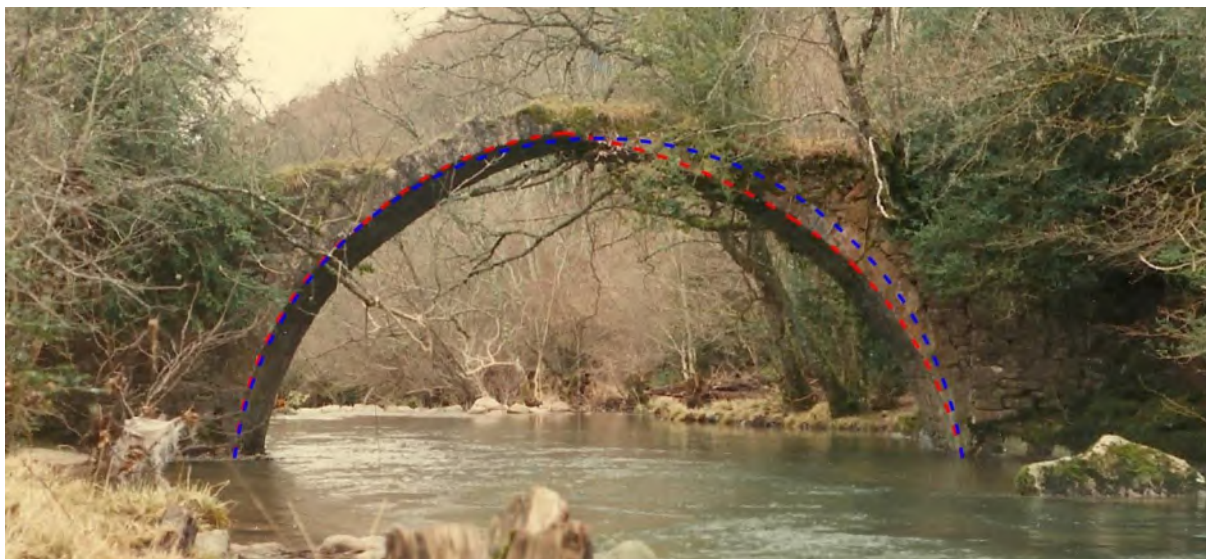
Fotografía del alzado del puente aguas arriba, cuando el arco seguía en pie. Geometría real grafiada en rojo, la teórica en azul.

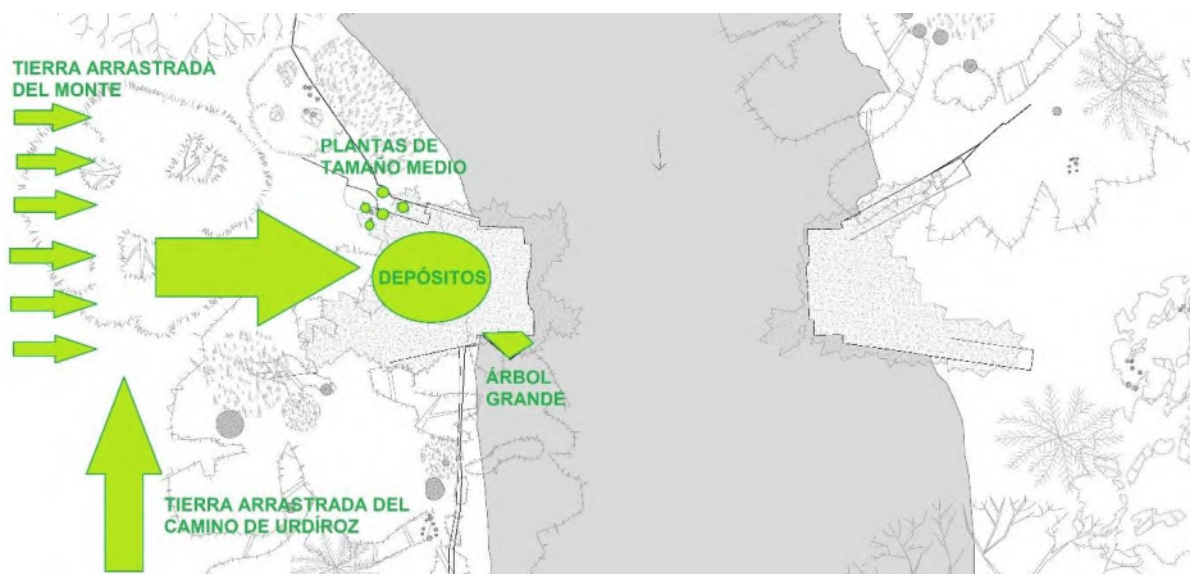
Diagrama de las tierras arrastradas por las lluvias y depositadas en la margen derecha del puente.

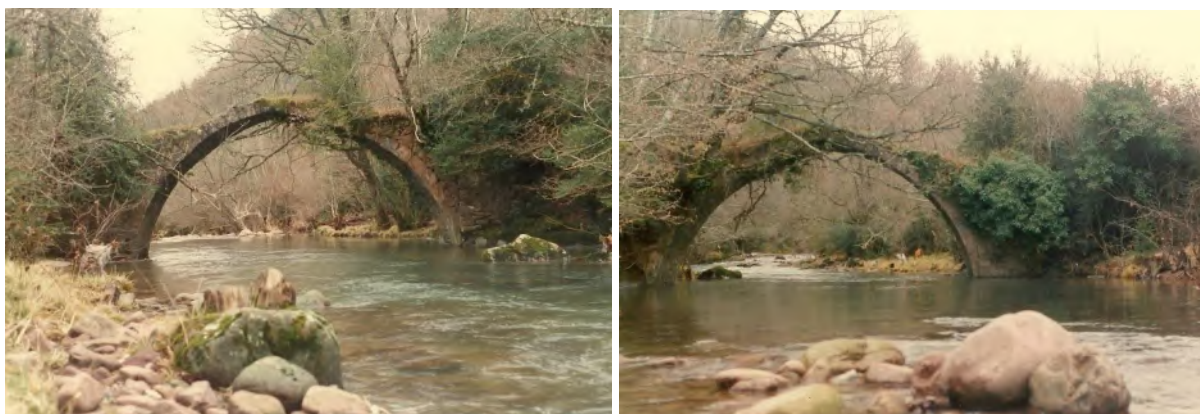
En segundo lugar, la densa y frondosa vegetación, junto a su situación y condiciones climáticas, hace que cualquier planta arraigue y crezca con facilidad, sobre todo si lo hace en juntas o grietas abiertas en la fábrica del puente. La propia construcción le sirve de soporte (superficies y juntas de muros en vertical y calzada en horizontal) y sustrato (la tierra depositada en la superficie y la humedad acumulada en el relleno).

Imágenes de los alzados del puente del año 1993, antes del colapso, en el que se aprecia la cantidad de vegetación que ha crecido en la propia construcción. Izquierda: aguas arriba. Derecha: aguas abajo. Fotografías de Juan Martínez Txoperena.
