# MEMORIA TÉCNICA VALORADA DE REPARACIÓN DE DAÑOS POR RIADAS DEL 1-2 DE SEPTIEMBRE EN CAMINOS EN EL T.M. DE ALLO, AÑO 2023

*Febrero de 2024-ko Otsaila*

## ***1. MEMORIA***

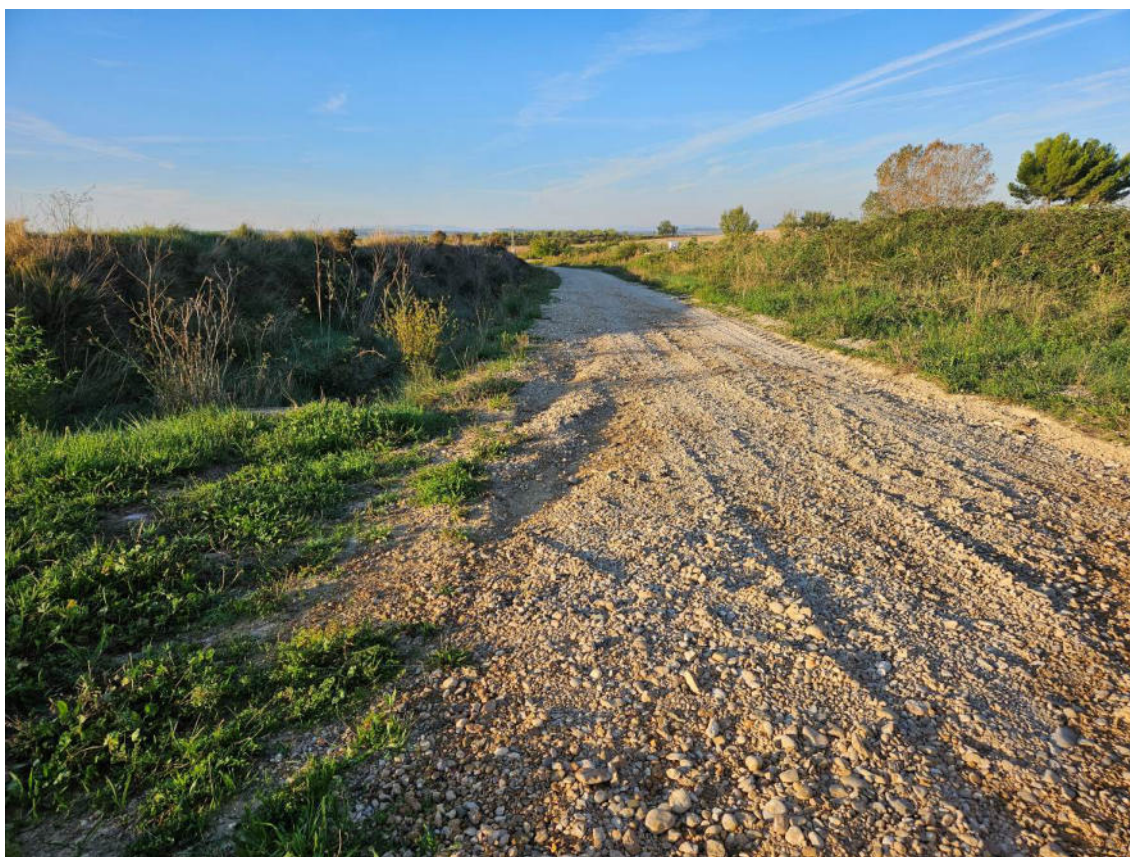
Camino del Monte. Daños graves en la capa de rodadura.

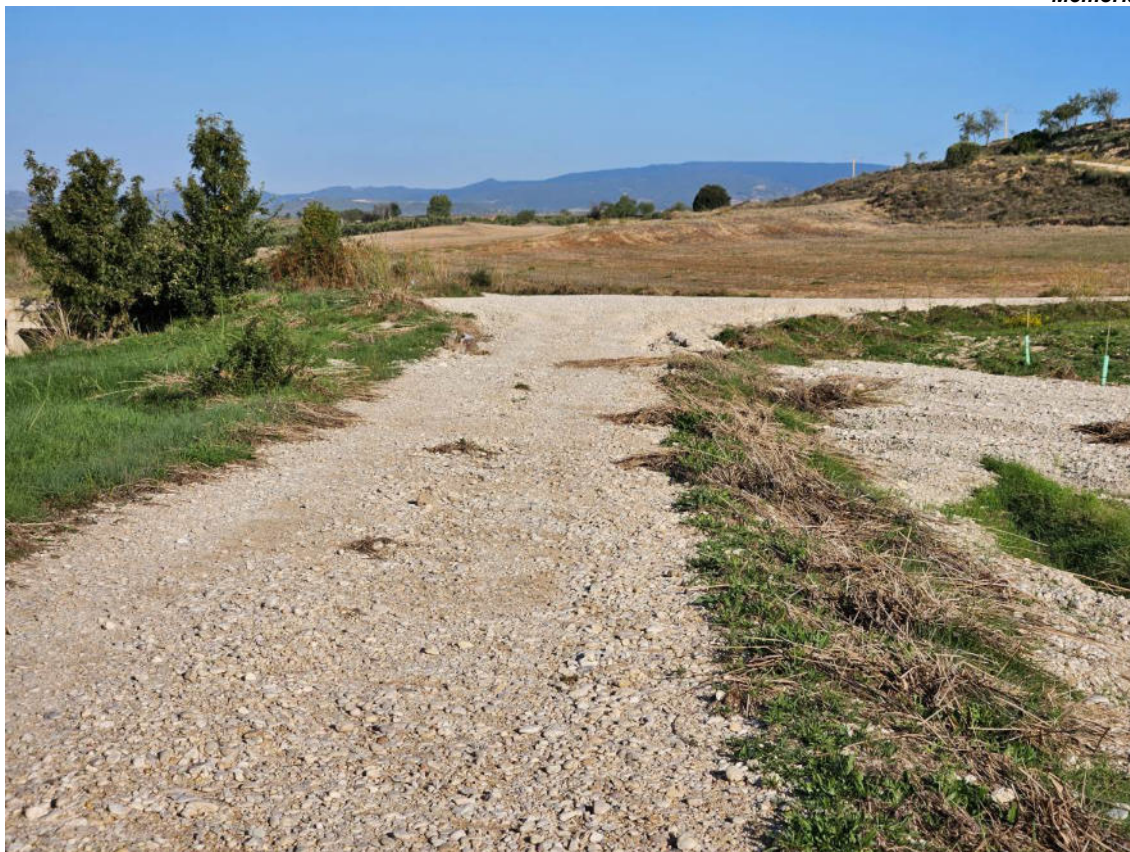
Camino Prado de Roma. Daños graves en la capa de rodadura.

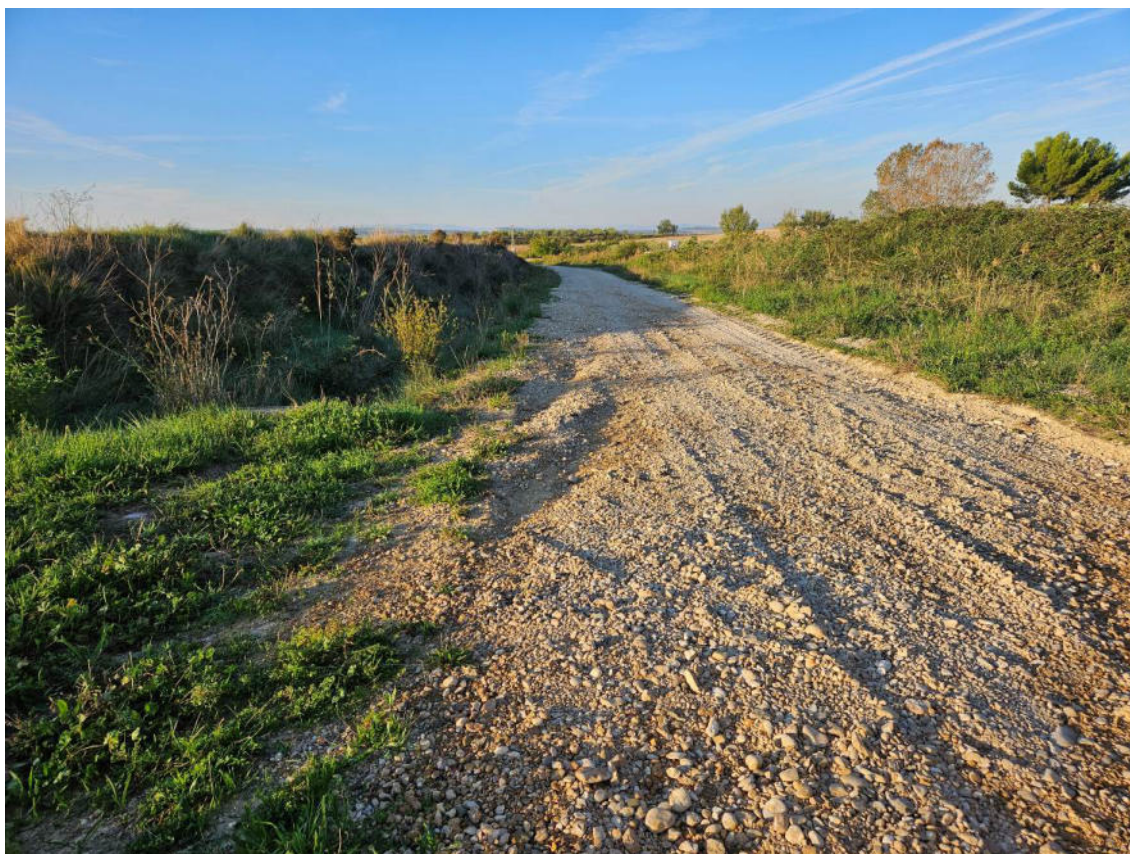
Se ha producido un deterioro de la capa de rodadura del camino por las aguas de escorrentía tal como se observa en las fotografías siguientes.

Camino donde la primera riada ha erosionado totalmente la capa de rodadura.

- Ml de escarificado. Repaso de explanación que incluye perfilado, limpieza de cunetas existentes, riego y compactado del plano de fundación. 600 ml
- Y afirmado con aporte de zahorras artificiales ZA25 con compactado en una longitud de 600 ml y con un aporte de 315 toneladas ( $150 \text{ m}^3$ ). La anchura del camino es de 5,00 m y espesor medio de 5 cm.

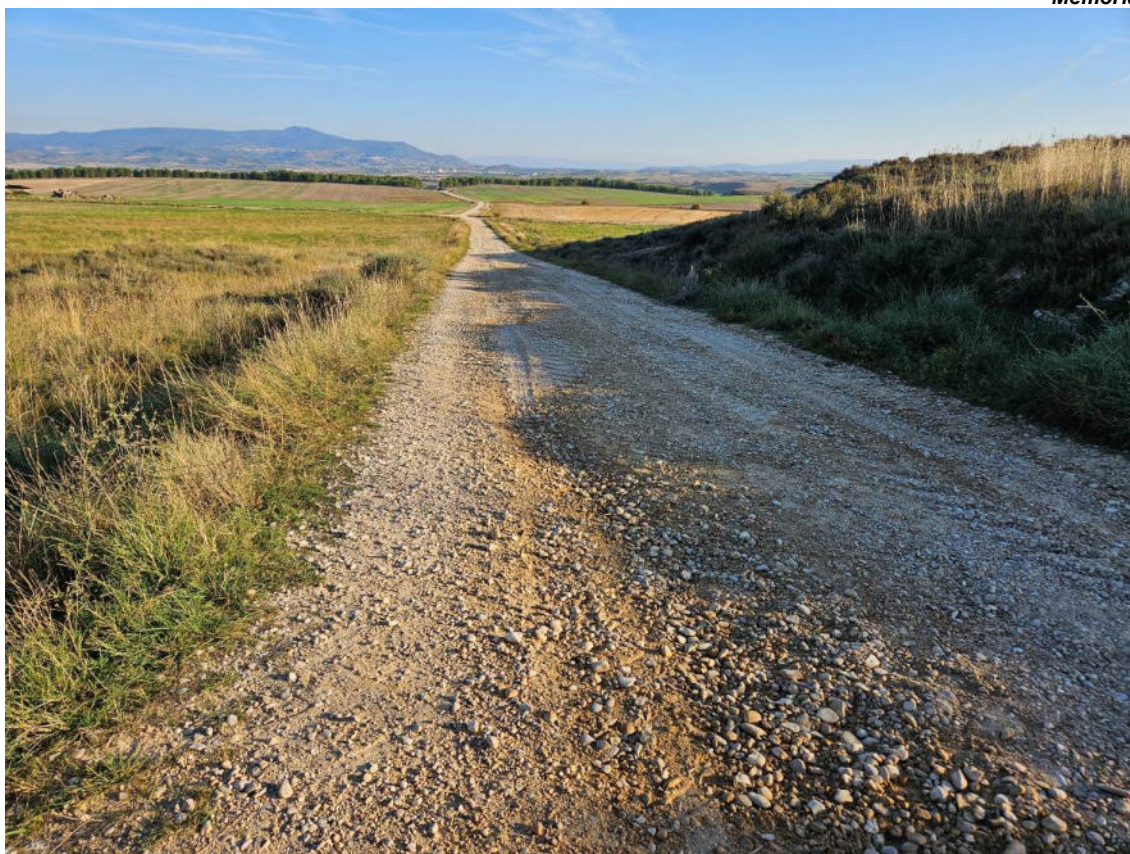
Otra fotografía del camino donde la riada ha erosionado toda la capa de rodadura

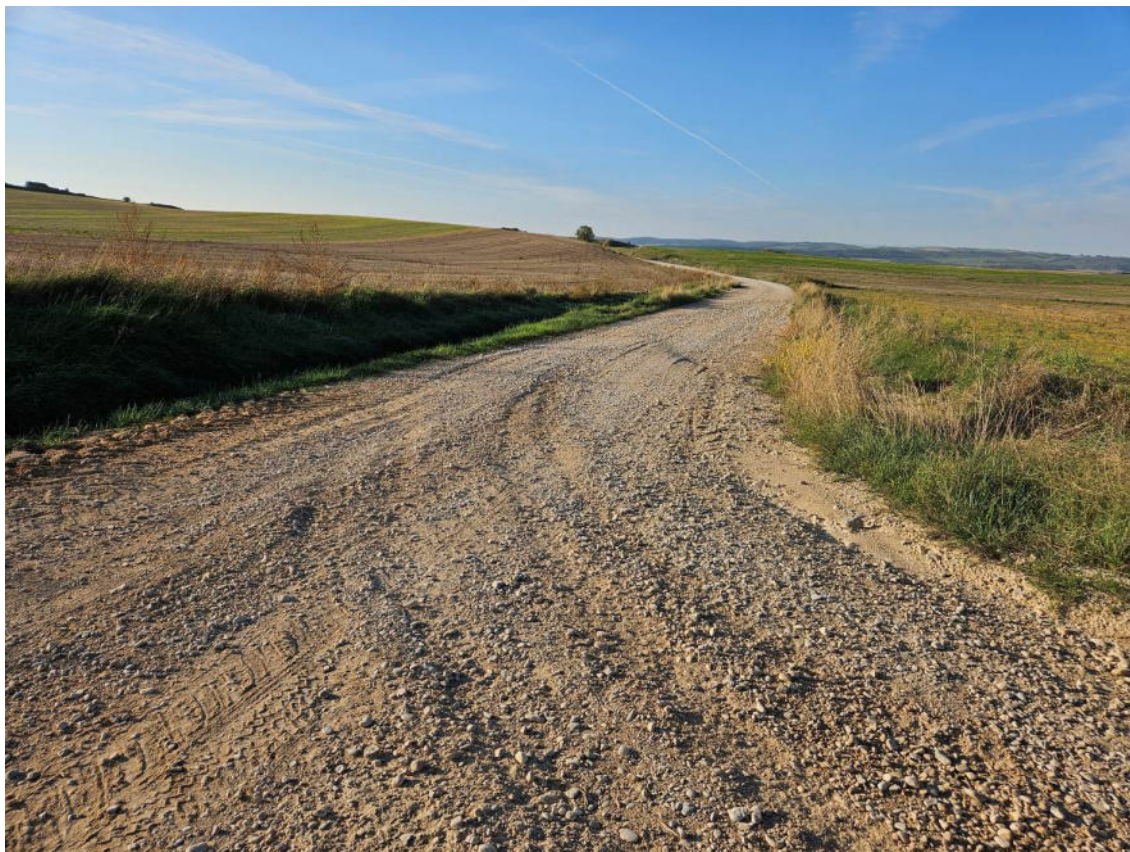
Se ha producido un deterioro de la capa de rodadura del camino por las aguas de escorrentía y ha quedado suficiente material para la reparación; tal como se observa en las fotografías siguientes.

Camino donde la riada ha erosionado la capa de rodadura

- Ml de escarificado. Repaso de explanación que incluye perfilado, limpieza de cunetas existentes, riego y compactado del plano de fundación. 600 ml

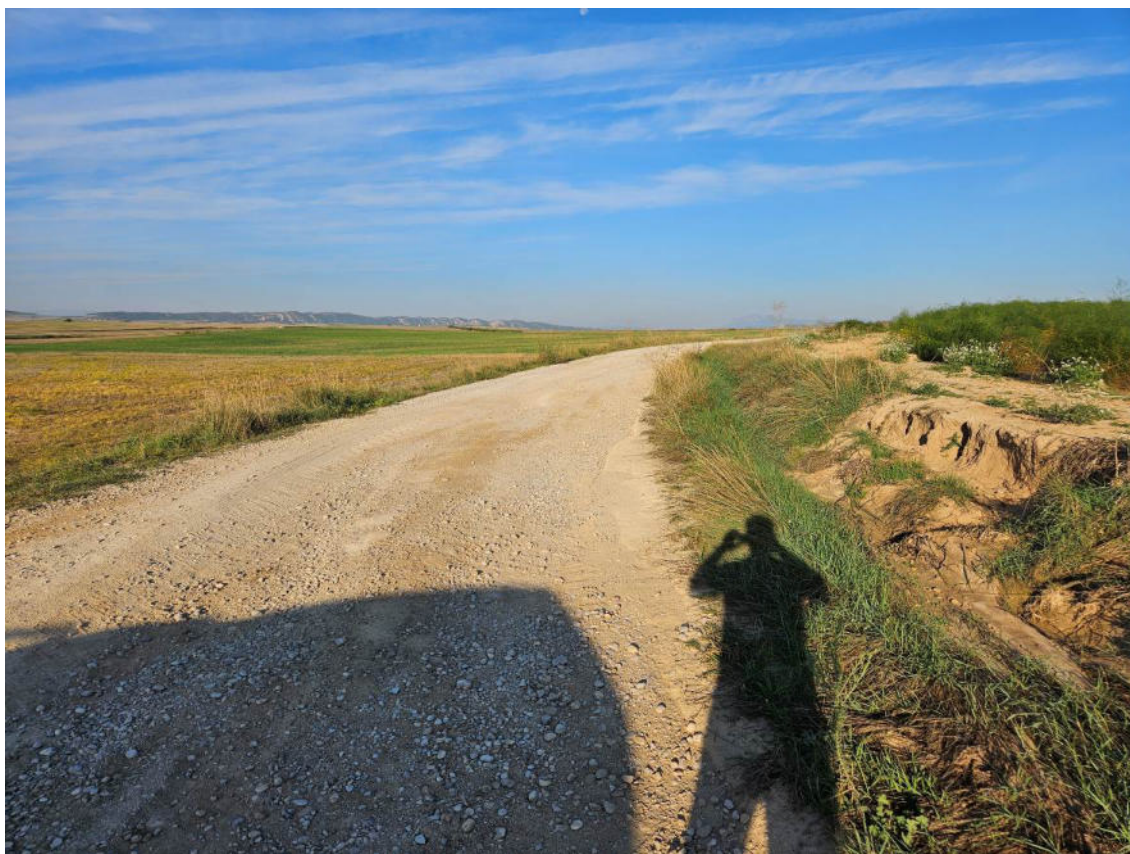
Se ha producido un deterioro de la capa de rodadura del camino por las aguas de escorrentía y ha quedado suficiente material para la reparación; tal como se observa en las fotografías siguientes.

Camino donde la riada ha erosionado la capa de rodadura

- Ml de escarificado. Repaso de explanación que incluye perfilado, limpieza de cunetas existentes, riego y compactado del plano de fundación. 1550 ml

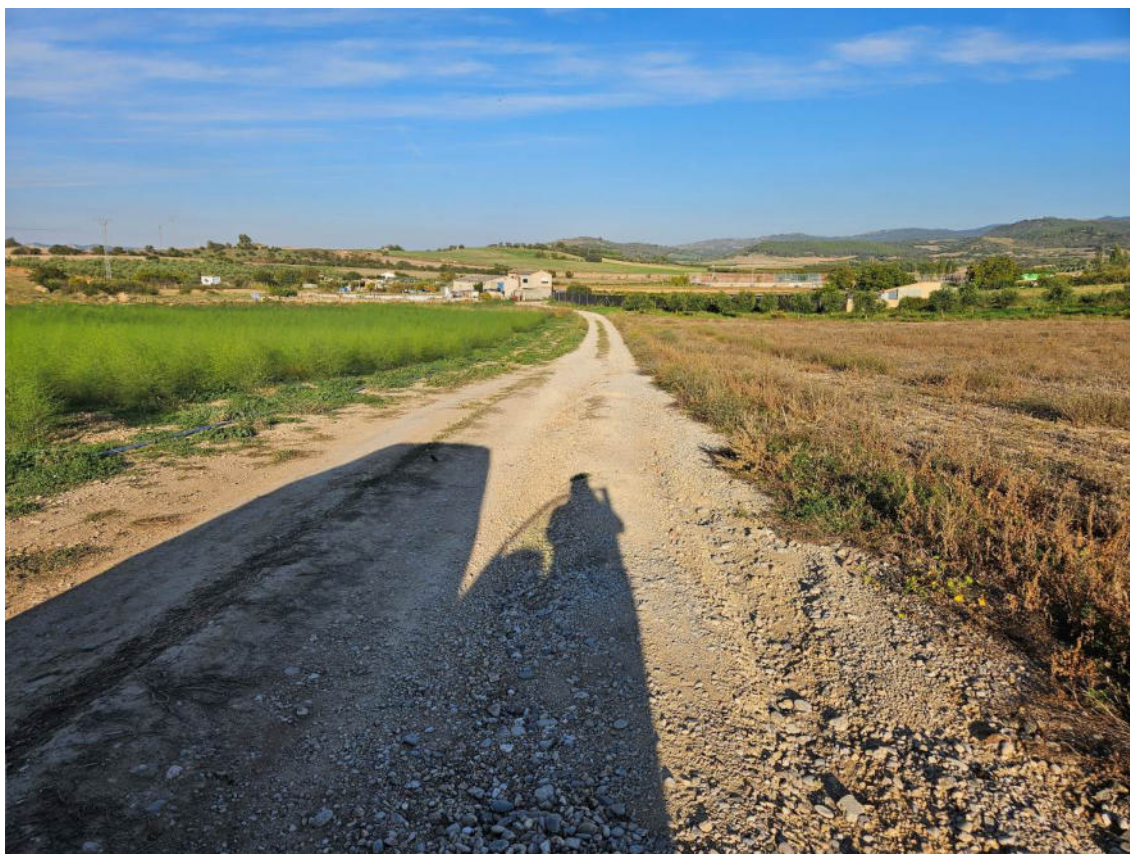
Se ha producido un deterioro de la capa de rodadura del camino por las aguas de escorrentía tal como se observa en las fotografías siguientes.

Camino donde la riada ha erosionado la capa de rodadura

- Ml de escarificado. Repaso de explanación que incluye perfilado, limpieza de cunetas existentes, riego y compactado del plano de fundación. 260 ml
- Y afirmado con aporte de zahorras artificiales ZA25 con compactado en una longitud de 260 ml y con un aporte de 81,90 toneladas (39,00 m<sup>3</sup>). La anchura del camino es de 3,00 m y espesor medio de 5 cm.

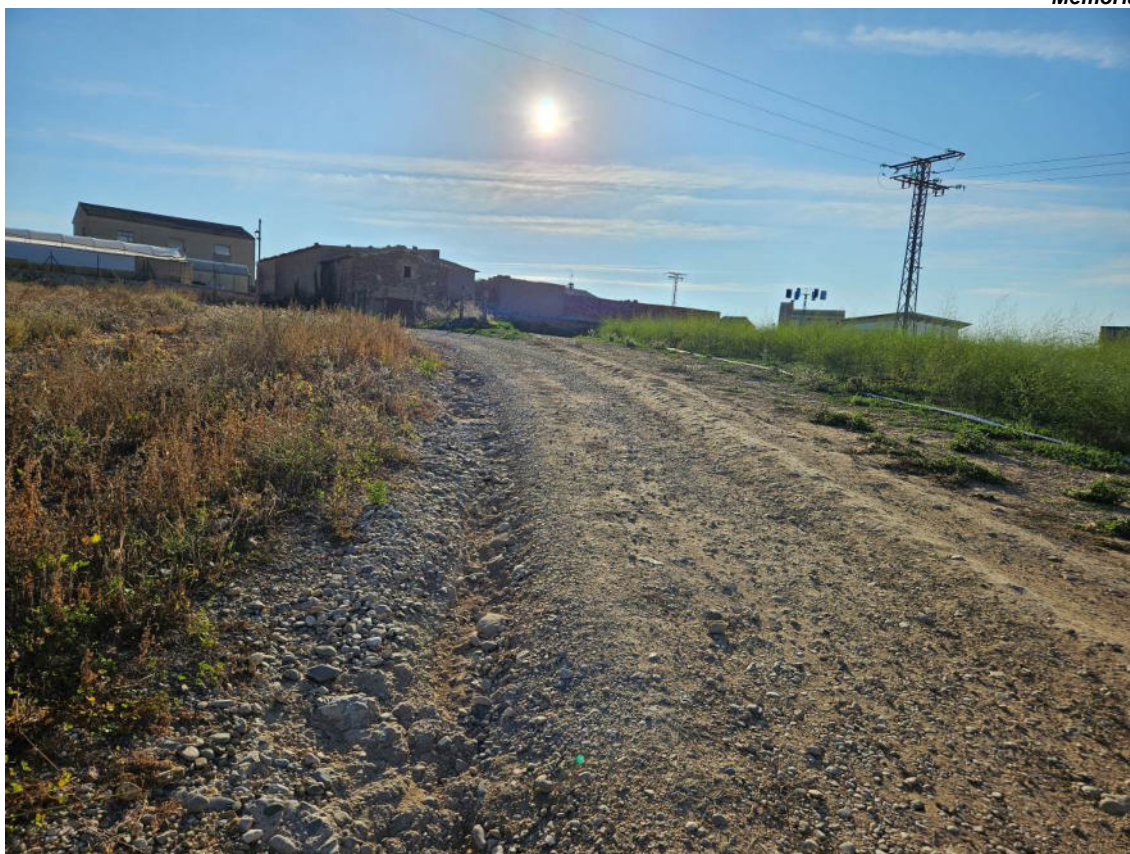
Camino donde la riada ha erosionado la capa de rodadura

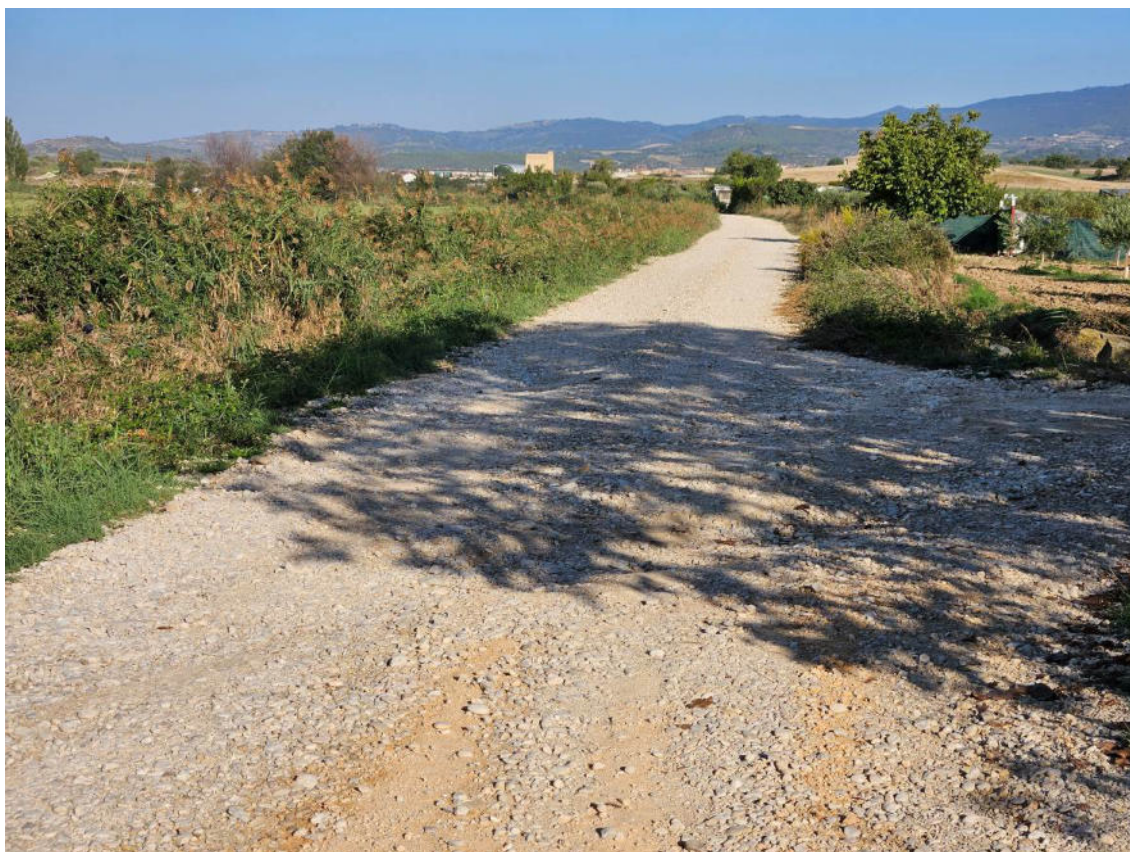
Se ha producido un deterioro de la capa de rodadura del camino por las aguas de escorrentía tal como se observa en la fotografía siguiente.

Camino donde la riada ha erosionado la capa de rodadura

- Ml de escarificado. Repaso de explanación que incluye perfilado, limpieza de cunetas existentes, riego y compactado del plano de fundación. 450 ml
- Y afirmado con aporte de zahorras artificiales ZA25 con compactado en una longitud de 450 ml y con un aporte de 212,63 toneladas (101,25 m<sup>3</sup>). La anchura del camino es de 4,50 m y espesor medio de 5 cm.
- Retirada de desprendimientos en 8 m de longitud por 3 m de anchura y 1 m de espesor, en total 24 m<sup>3</sup>.

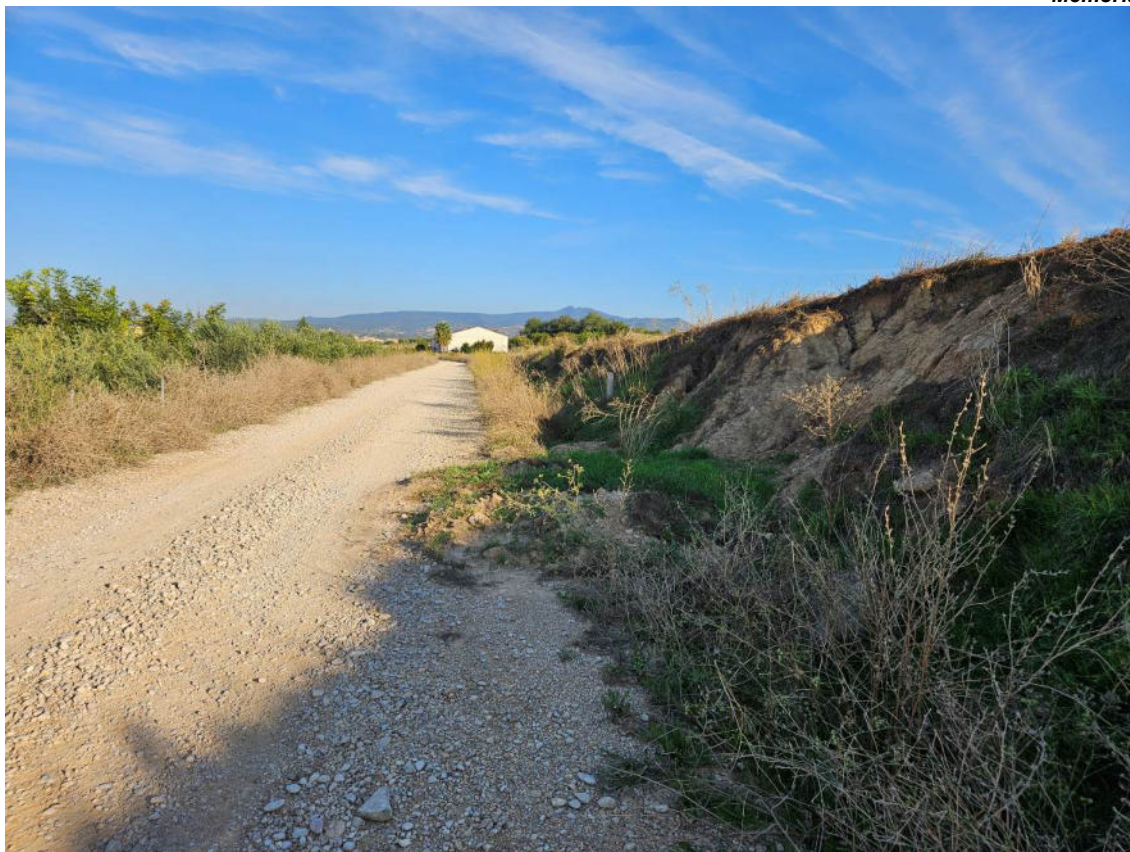
También se ha producido un desprendimiento del talud de desmonte en 8 m de longitud tal como se observa en la siguiente fotografía.

Tramo de 8 ml de desprendimiento

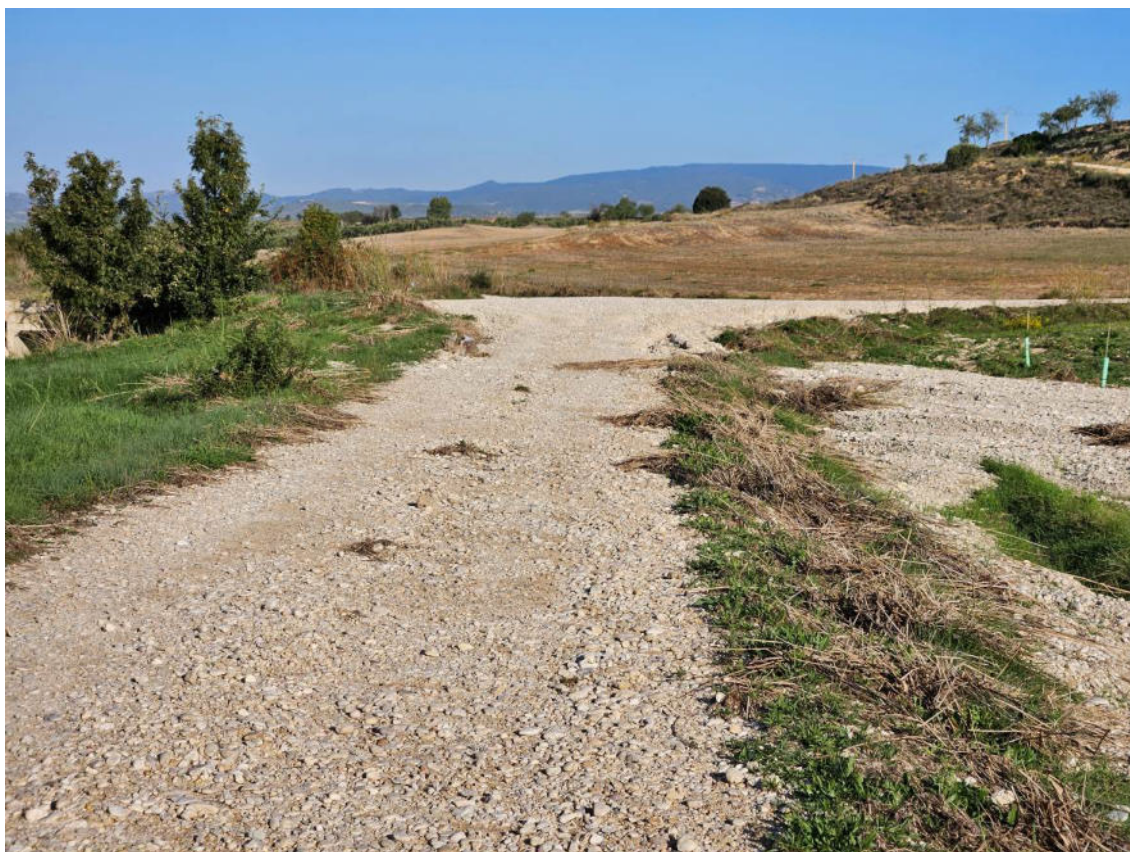
Se ha producido un deterioro de la capa de rodadura del camino por las aguas de escorrentía tal como se observa en las fotografías siguientes.

Camino donde la riada ha erosionado la capa de rodadura

- Ml de escarificado. Repaso de explanación que incluye perfilado, limpieza de cunetas existentes, riego y compactado del plano de fundación. 2100 ml
- Y afirmado con aporte de zahorras artificiales ZA25 con compactado en una longitud de 260 ml y con un aporte de 992,25 toneladas ( $472,50 \text{ m}^3$ ). La anchura del camino es de 4,50 m y espesor medio de 5 cm.

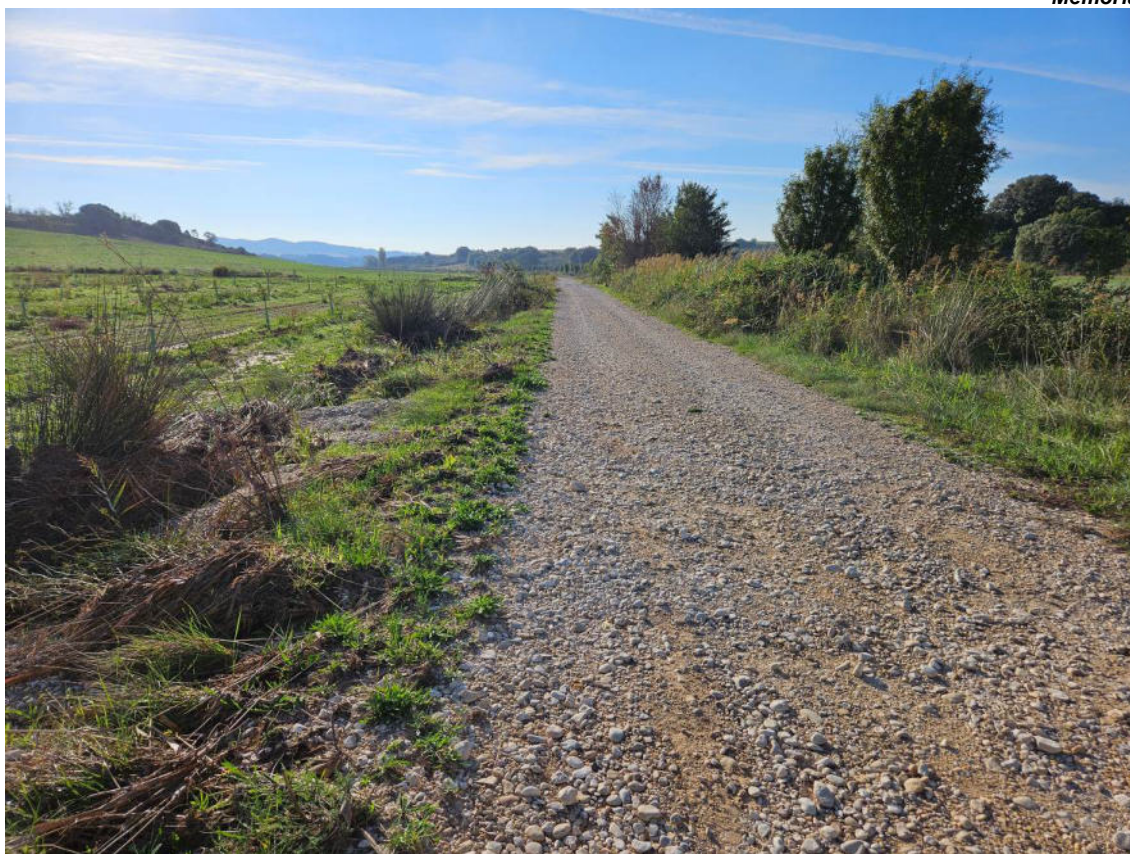
Camino donde la riada ha erosionado la capa de rodadura

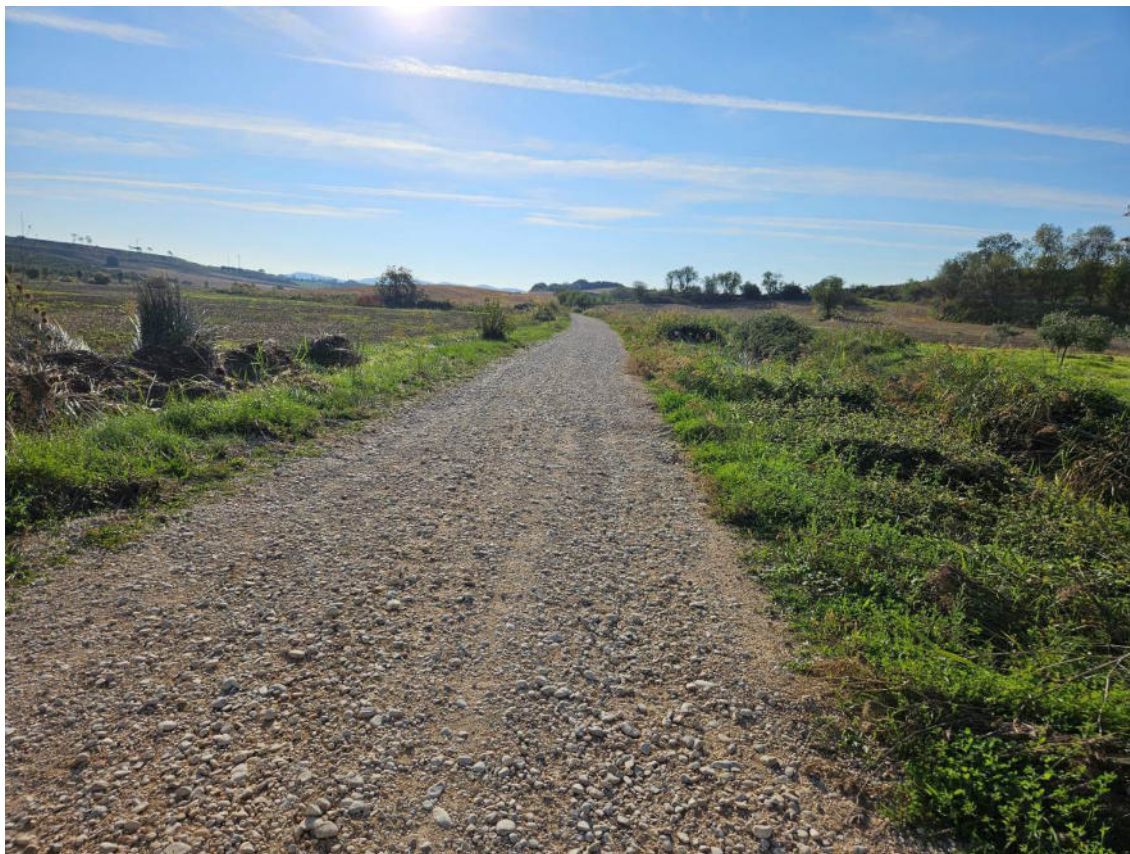
Se ha producido un deterioro de la capa de rodadura del camino por las aguas de escorrentía tal como se observa en las fotografías siguientes.

Camino donde la riada ha erosionado la capa de rodadura

- Ml de escarificado. Repaso de explanación que incluye perfilado, limpieza de cunetas existentes, riego y compactado del plano de fundación. 600 ml
- Y afirmado con aporte de zahorras artificiales ZA25 con compactado en una longitud de 600 ml y con un aporte de 252 toneladas ( $120 \text{ m}^3$ ). La anchura del camino es de 4,00 m y espesor medio de 5 cm.

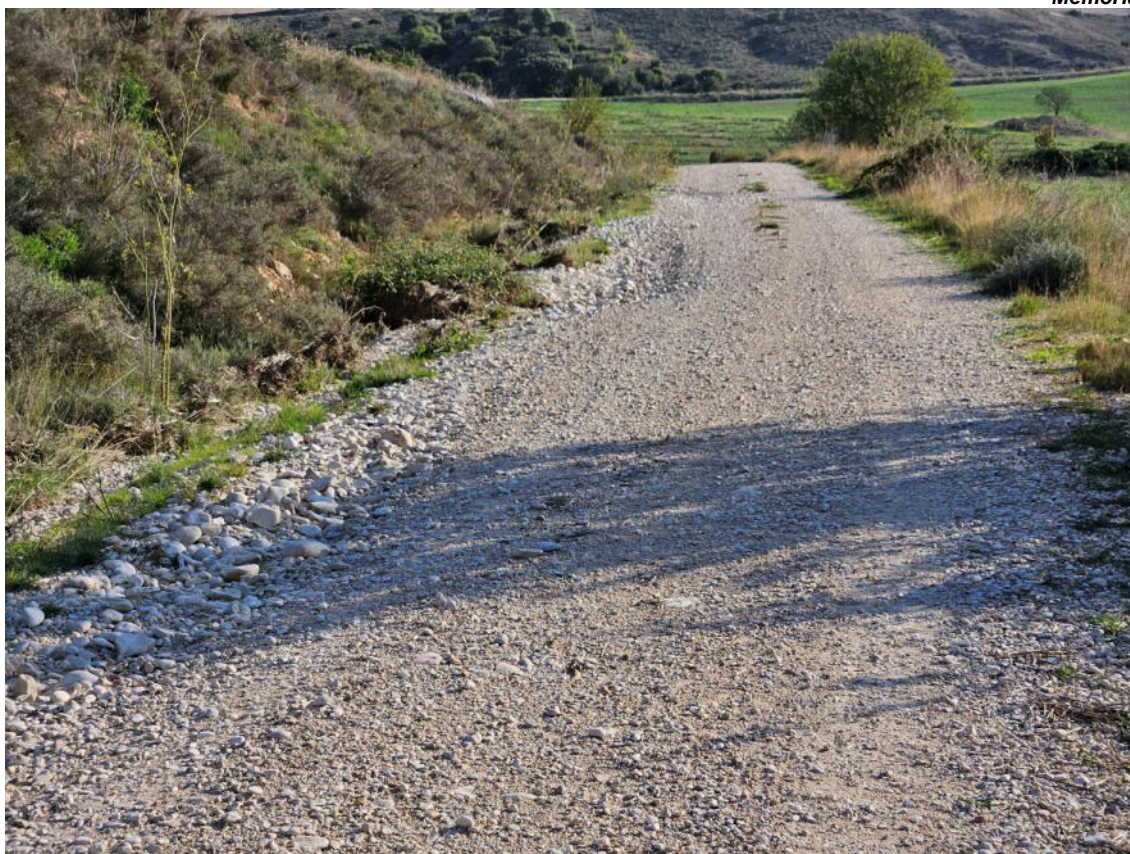
Camino donde la riada ha erosionado la capa de rodadura

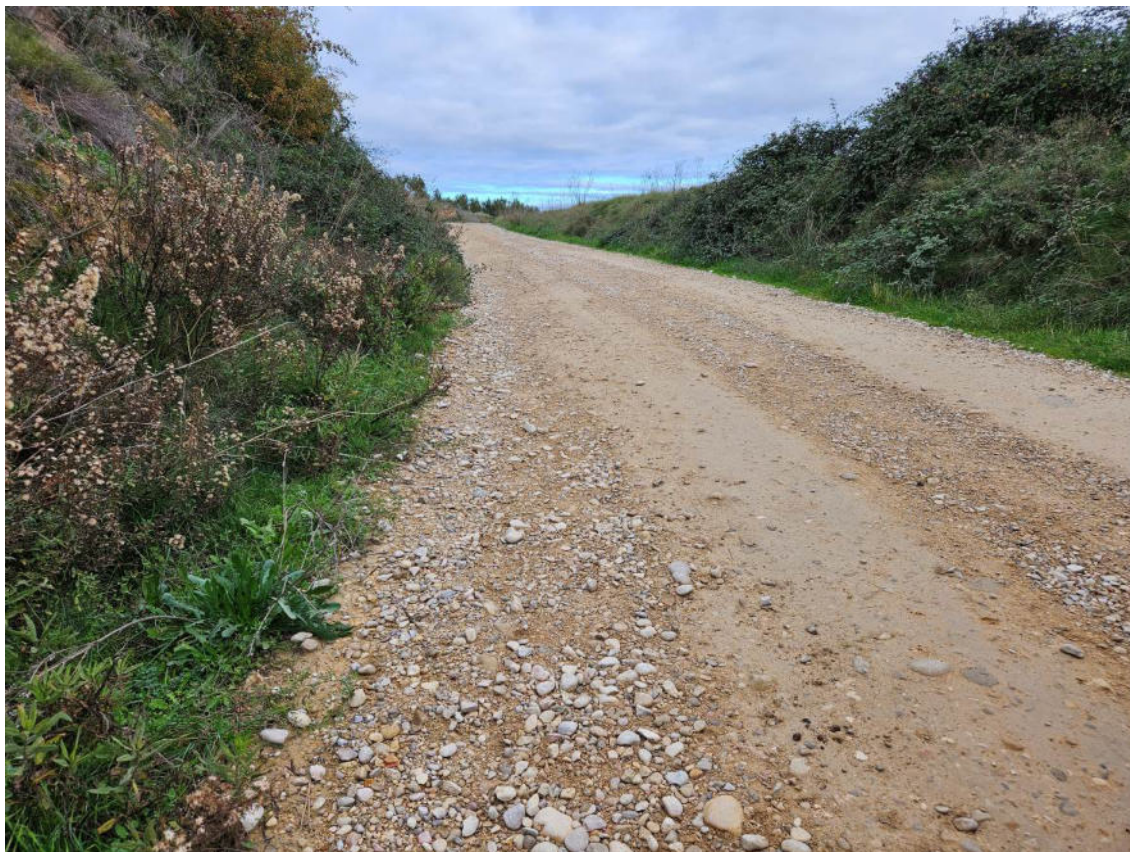
Se ha producido un deterioro de la capa de rodadura del camino por las aguas de escorrentía y ha quedado suficiente material para la reparación; tal como se observa en las fotografías siguientes.

Camino donde la riada ha erosionado la capa de rodadura

- Ml de escarificado. Repaso de explanación que incluye perfilado, limpieza de cunetas existentes, riego y compactado del plano de fundación. 260 ml

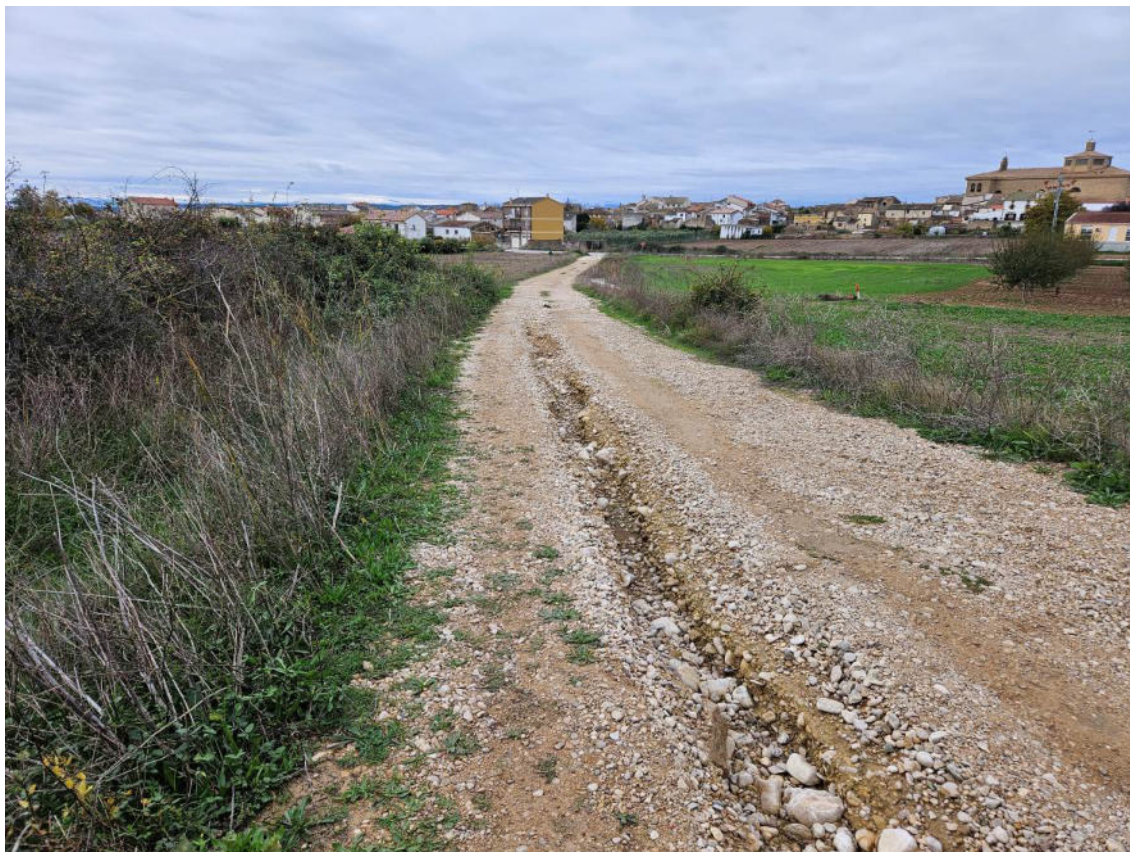
Se ha producido un deterioro de la capa de rodadura del camino por las aguas de escorrentía y ha quedado suficiente material para la reparación; tal como se observa en las fotografías siguientes.

Camino donde la riada ha erosionado la capa de rodadura

- Ml de escarificado. Repaso de explanación que incluye perfilado, limpieza de cunetas existentes, riego y compactado del plano de fundación. 300 ml

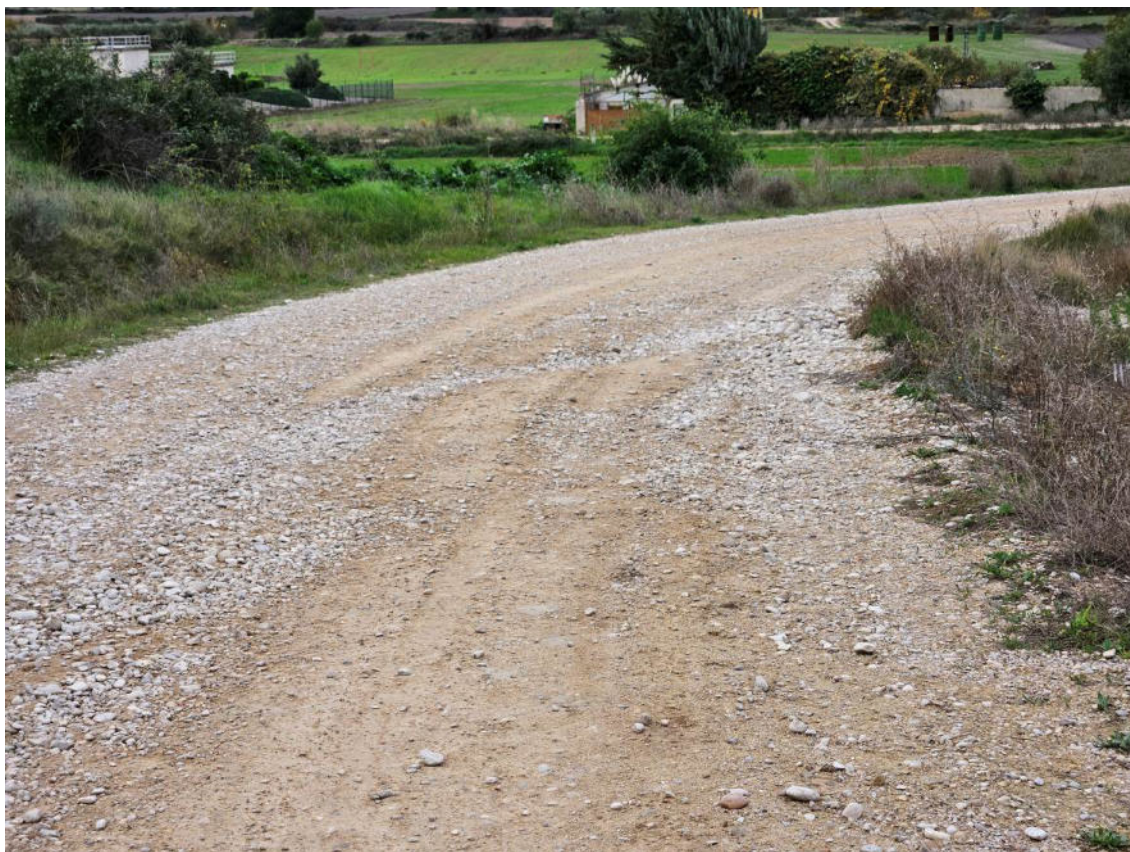
Se ha producido un deterioro de la capa de rodadura del camino por las aguas de escorrentía y ha quedado suficiente material para la reparación; tal como se observa en las fotografías siguientes.

Camino donde la riada ha erosionado la capa de rodadura y será necesario algo de aporte de áridos

- Ml de escarificado. Repaso de explanación que incluye perfilado, limpieza de cunetas existentes, riego y compactado del plano de fundación. 420 ml
- Y afirmado con aporte de zahorras artificiales ZA25 con compactado en una longitud de 100 ml y con un aporte de 52,50 toneladas (25 m<sup>3</sup>). La anchura del camino es de 5,00 m y espesor medio de 5 cm.

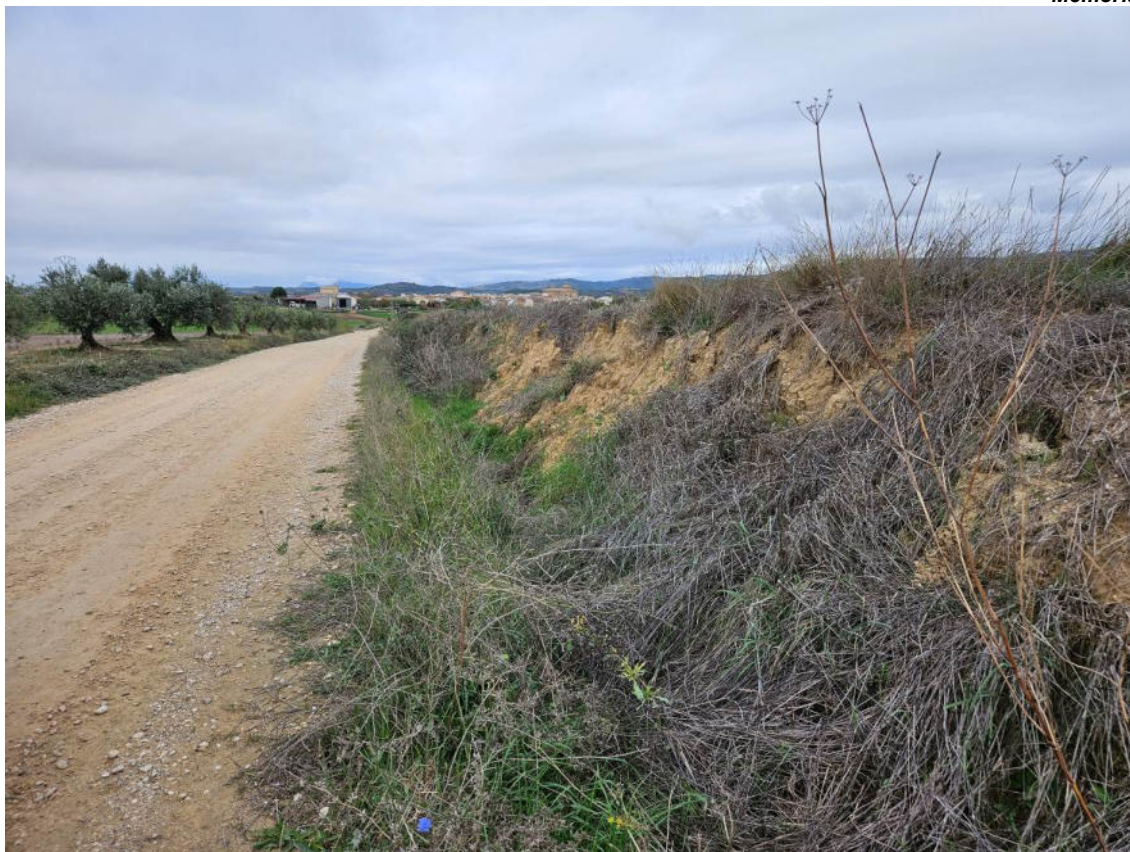
Camino donde la riada ha erosionado la capa de rodadura y las cunetas están con tierras. No va a ser necesario aporte de áridos

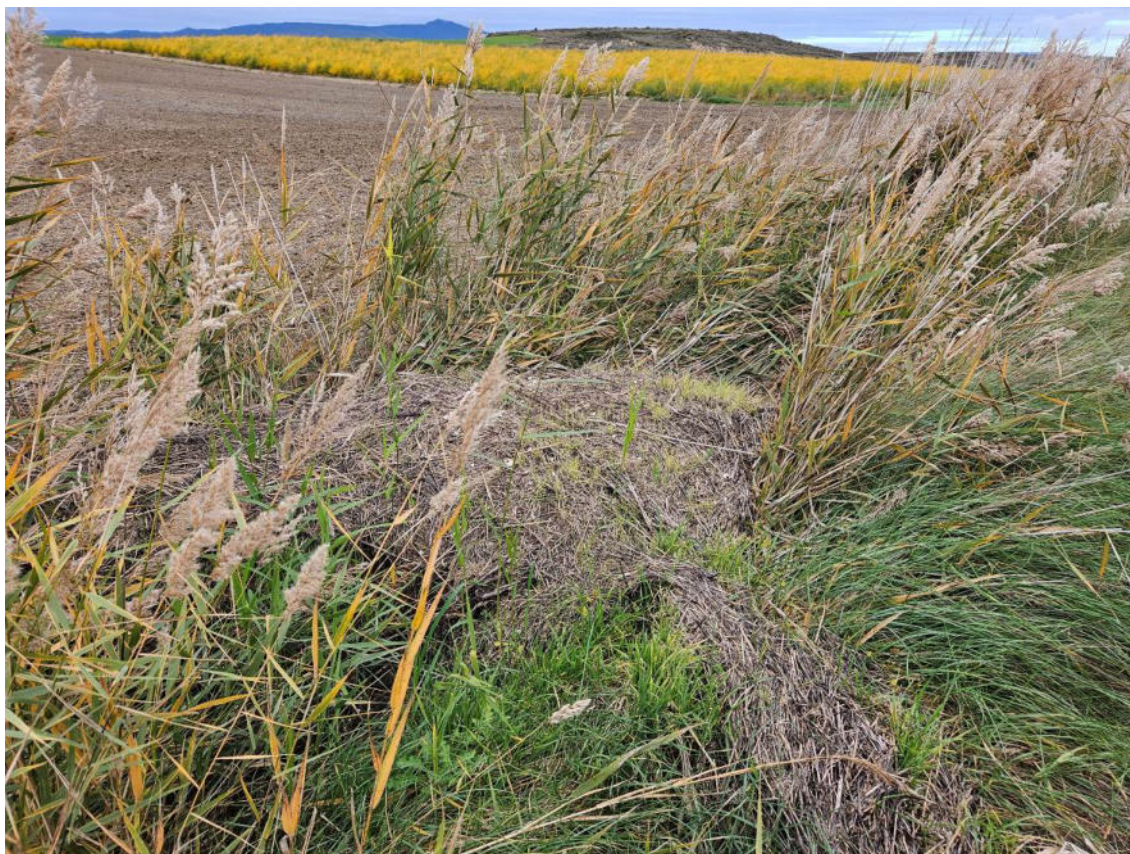
Se ha producido un deterioro y cegado con tierras y vegetación de la acequia existente por las aguas de escorrentía anegando los terrenos de cultivo aledaños tal como se observa en las fotografías siguientes.

Fotografía de la acequia que precisa de limpieza y perfilado.

- Ml de Limpieza de acequias mediante el empleo de retroexcavadora de neumáticos y/o oruga, depositando el material sobrante en las fincas adyacentes. 550 ml

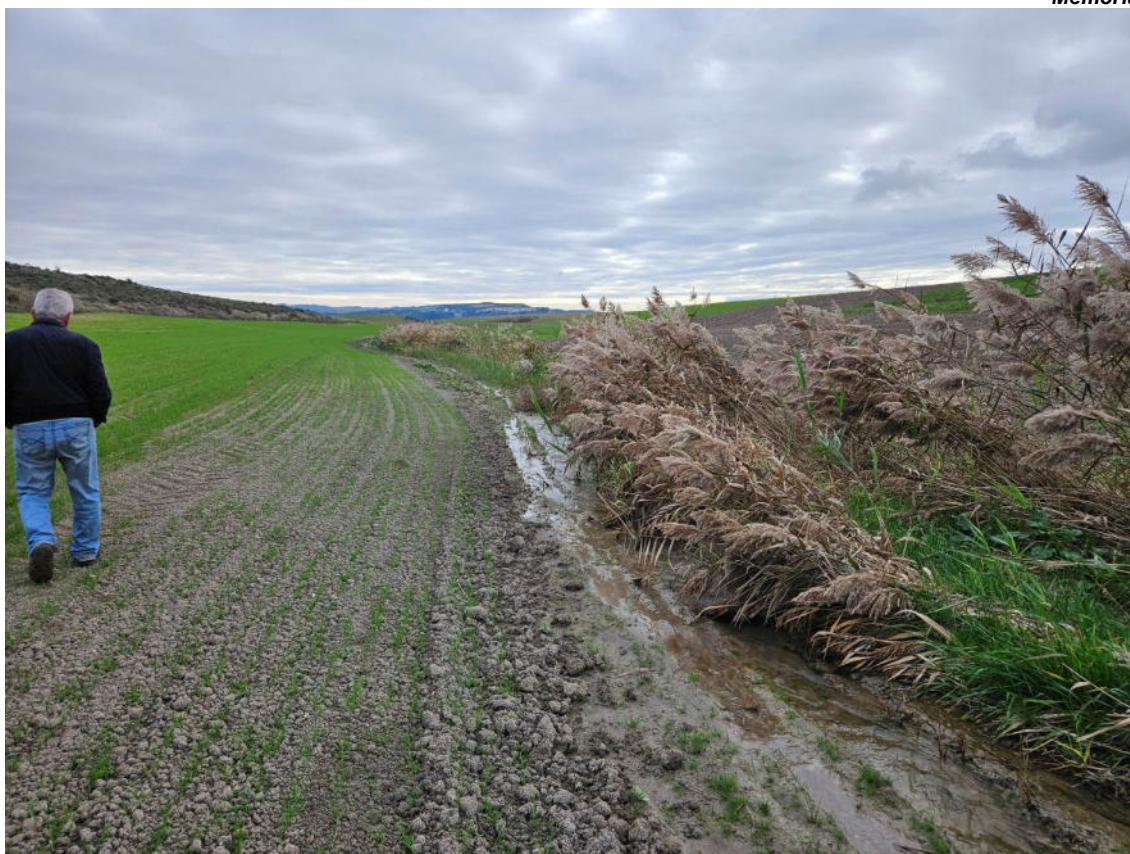
Otra fotografía de la acequia que precisa de limpieza y perfilado.

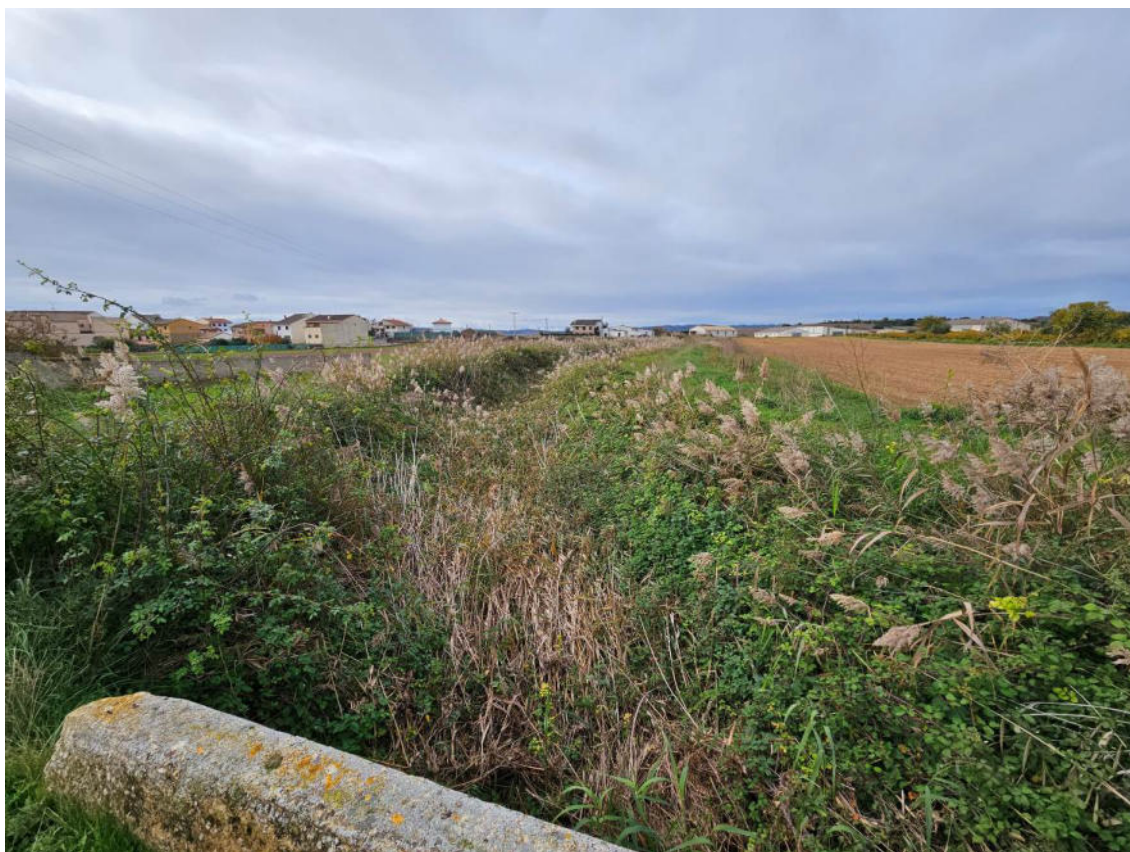
Se ha producido la salida de las aguas de la acequia por la vegetación existente en la misma en las riadas anegando los terrenos de cultivo aledaños y inundando el casco urbano de Allo, tal como se observa en las fotografías siguientes.

Fotografía de la acequia que precisa de desbroce de la vegetación.

- Desbroce con retroexcavadora provista de cabezal desbrozador de martillos en una anchura media de 6 m de los restos de vegetación acumulados y vegetación existente en la acequia y reparación puntual de mota dañada por donde se filtró el agua de la riada. La longitud afectada es de 560 ml.
