# MEMORIA TÉCNICA VALORADA DE REPARACIÓN DE DAÑOS POR RIADAS DEL 1-2 DE SEPTIEMBRE EN CAMINOS EN EL T.M. DE ALLO, AÑO 2023

*Febrero de 2024-ko Otsaila*

## ***1. MEMORIA***

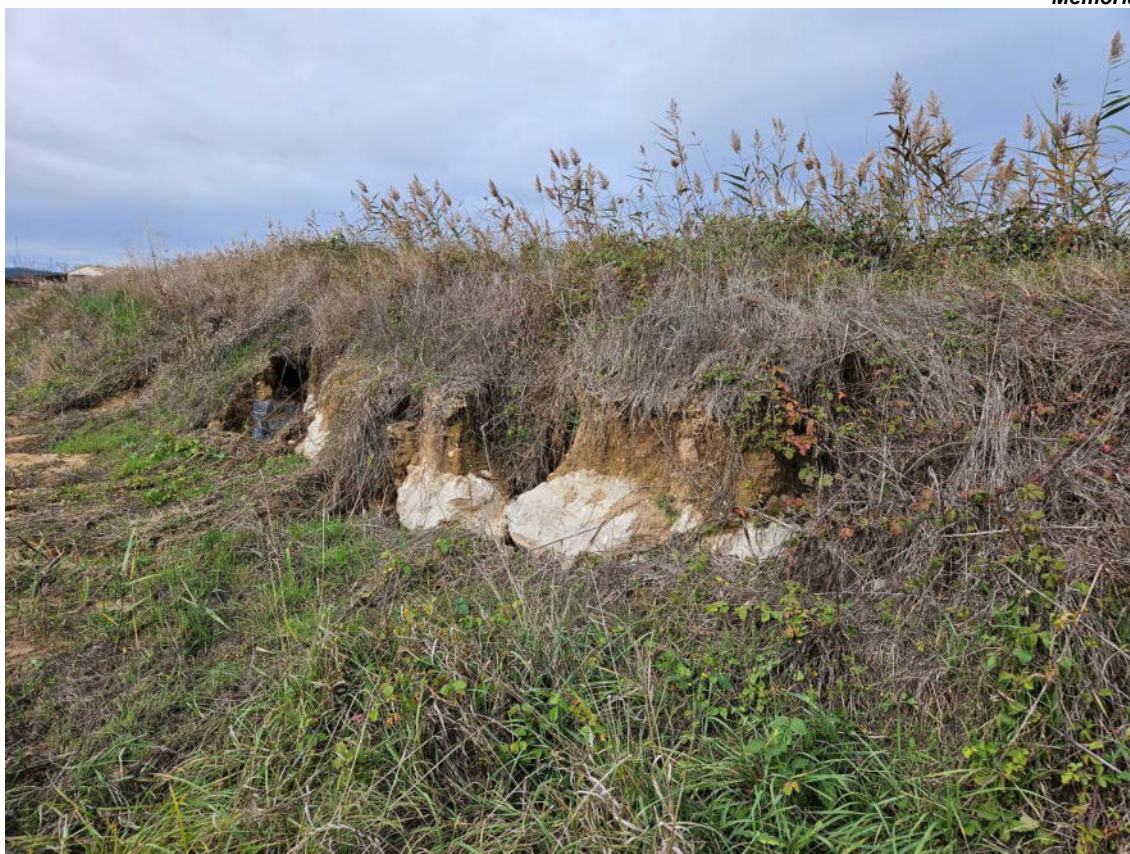
Otra fotografía de la acequia que precisa de desbroce y reparación puntual con tierras de la mota.

- Desbroce con retroexcavadora provista de cabezal desbrozador de martillos en una anchura media de 6 m de los restos de vegetación acumulados y vegetación existente en la acequia y reparación puntual de mota dañada por donde se filtró el agua de la riada. La longitud afectada es de 560 ml.
