## **MEMORIA TÉCNICA VALORADA AYUNTAMIENTO DE CASTEJÓN**

**IMPERMEABILIZACIÓN DEL EDIFICIO  
REPARACIÓN DE CUBIERTA – EDIFICIO ACTUAL EJECUTADO EN FASE 2  
COLEGIO PÚBLICO 2 DE MAYO - CASTEJÓN**

**MARZO DE 2025**

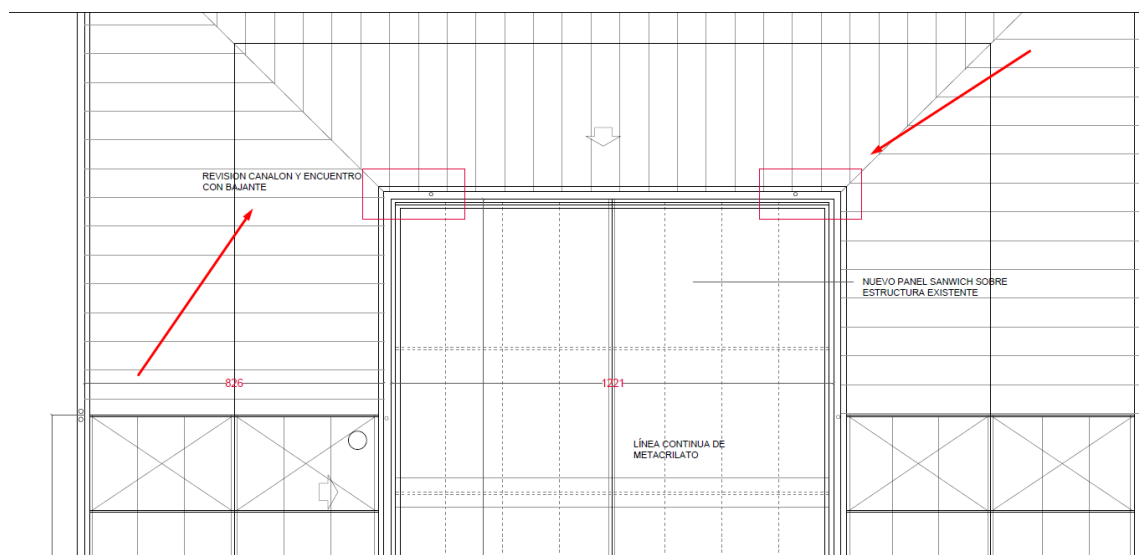
En concreto existen dos filtraciones de excesiva gravedad en la zona del atrio, en las bajantes interiores. En el proyecto de ampliación del CP 2 de mayo, se contempló además la adecuación de la cubierta. Es una zona en la que se ha intentado por varias ocasiones solucionar las filtraciones existentes. La falta de canalón suficiente, así como de entronque hace complicado proceder a su reparación.

En la última actuación se proponía la sustitución de la cubierta del edificio original, y la actuación en dos puntos concretos de una de las ampliaciones, debido a que eran ya dos puntos críticos existentes en la obra y que el Ayuntamiento de Castejón en las reuniones previas requirió resolver, pero que no llegaron a ejecutarse:

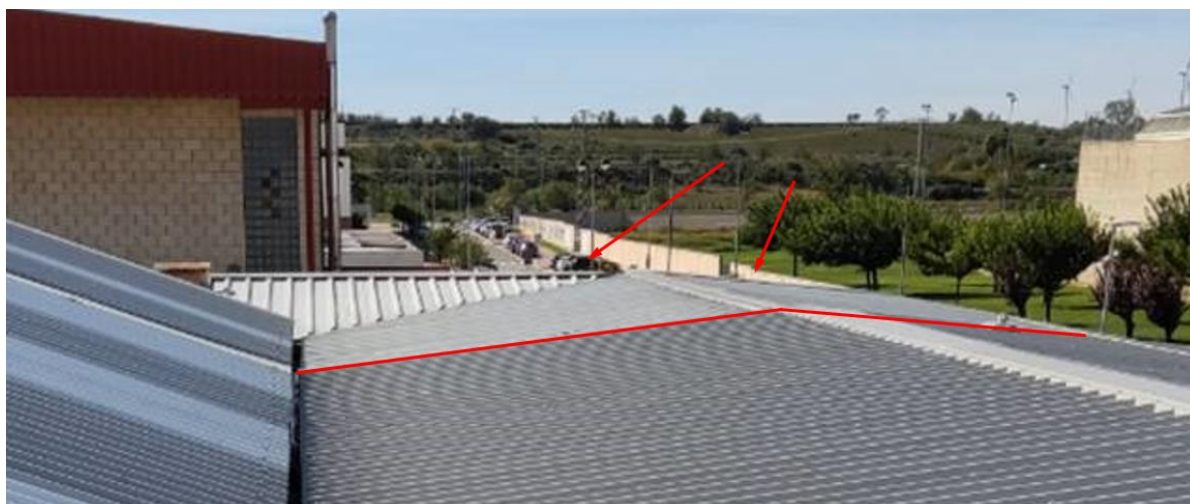
El estado general de este tramo de cubierta de Fase 2 (el resto del edificio está en correcto estado) es ya anticuado, y se observan intervenciones de varios años en la cubierta

A simple vista se observa incluso deformación en la cubierta de Fase 2, sobre la prolongación de la cubierta del edificio original. Esto puede ser debido a que la cubierta del edificio original ha sido recientemente efectuada.

No obstante, se observa la deformación existente en la misma, que puede ser la causa de la incorrecta evacuación de aguas.

Se plantea la ejecución de la cubierta y su completa sustitución, así como la ejecución de bajantes y canalones de nueva creación. El desmontaje completo de la cubierta podrá permitir la realización de acciones que garanticen el funcionamiento de la junta de dilatación, las uniones de bajantes y canalones, o se permitirá incluso la modificación de la cubierta, para evitar soluciones constructivas inadecuadas.

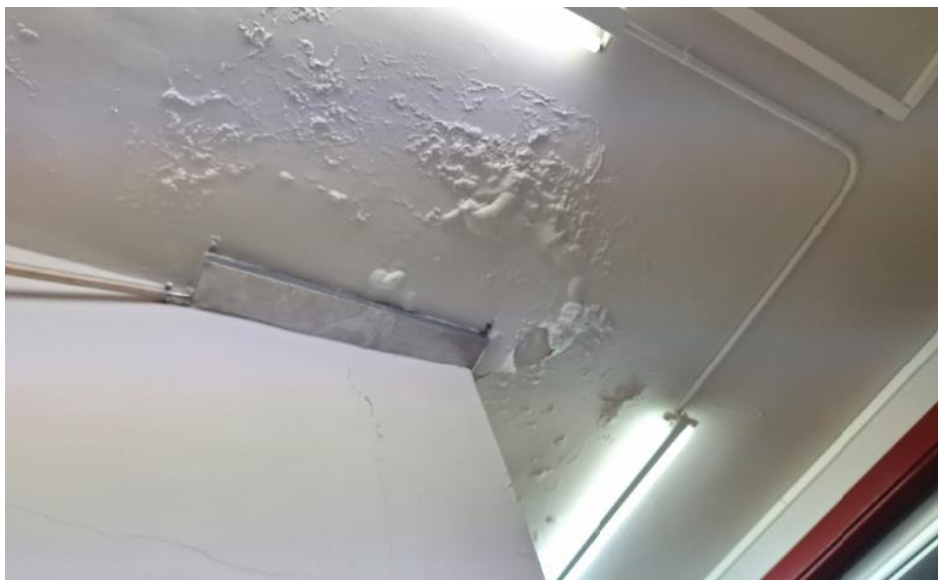
Se han efectuado incluso actuaciones interiores, procurando recoger el agua filtrada en el interior, dado que las actuaciones exteriores no han dado resultado, pero con el mismo problema derivado:

Canaleta interior de recogida de aguas de filtración.

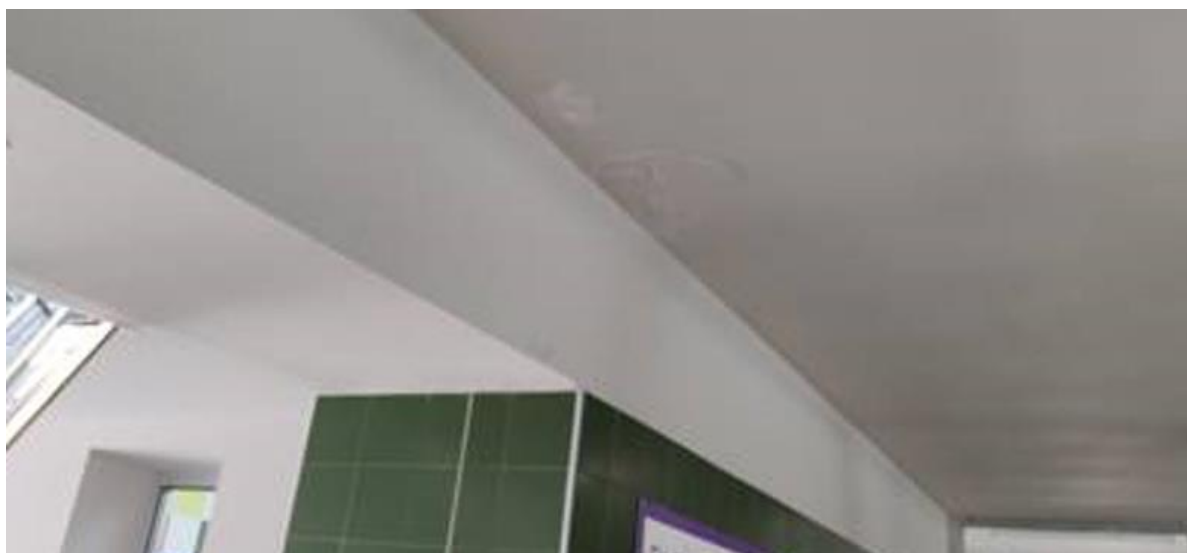
Filtraciones en pasillo de planta inferior

- Desmontaje completo de cubierta de chapa
- Ejecución de nuevo sistema de pendientes con perfilera de acero
- Ejecución de nueva cubierta de panel de chapa de acero con aislamiento (mínimo).
- Aislamiento en base de forjado de planta de cubierta.
- Ejecución de canalones y bajantes
- Sellado uniones edificios, limahoyas y uniones con encuentros de elementos salientes.
