## INFORME

### ESTADO DE LAS CUBIERTAS COLEGIO PÚBLICO 2 DE MAYO - CASTEJÓN

El objeto del presente informe es analizar el estado de las cubiertas del Colegio 2 de mayo de Castejón.

En concreto, el informe se centra en la parte edificada en la Fase 2 de la ampliación del Colegio 2 de mayo de Castejón.

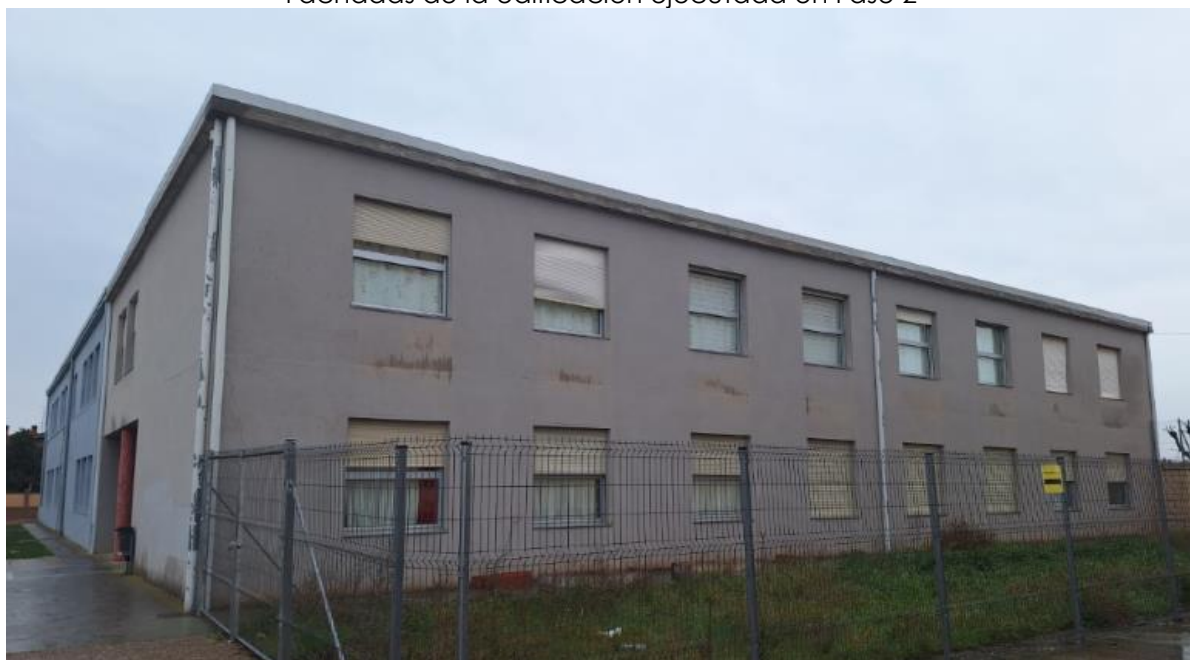
Las filtraciones que se producen lo son en la esquina interior de encuentro de ambas fases de edificación.

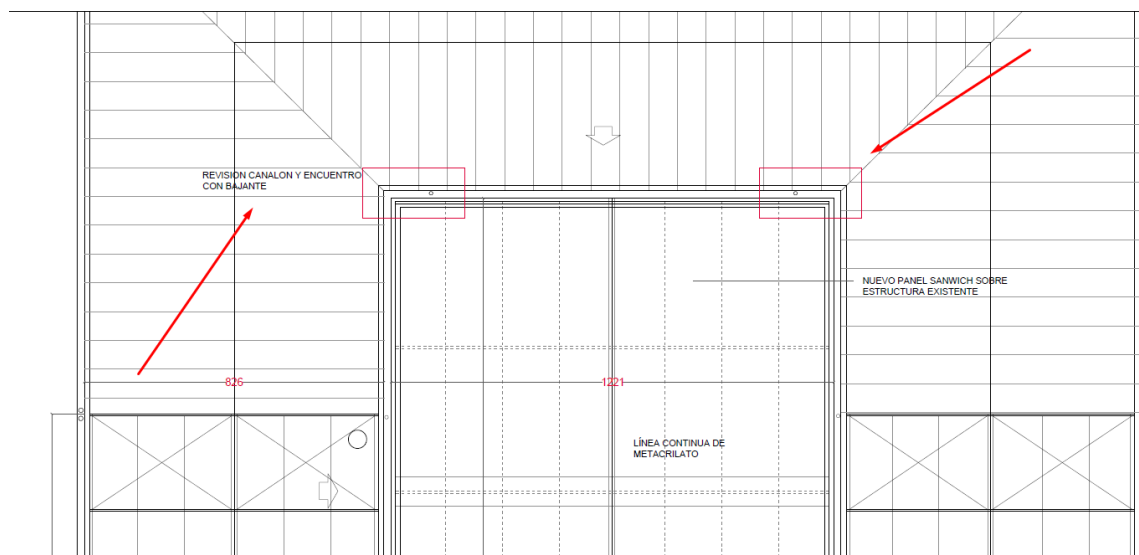
En concreto existen dos filtraciones de excesiva gravedad en la zona del atrio, en las bajantes interiores. En el proyecto de ampliación del CP 2 de mayo, se contempló además la adecuación de la cubierta. Es una zona en la que se ha intentado por varias ocasiones solucionar las filtraciones existentes. La falta de canalón suficiente, así como de entronque hace complicado proceder a su reparación.

En la última actuación se proponía la sustitución de la cubierta del edificio original, y la actuación en dos puntos concretos de una de las ampliaciones, debido a que eran ya dos puntos críticos existentes en la obra y que el Ayuntamiento de Castejón en las reuniones previas requirió resolver, pero que no llegaron a ejecutarse:

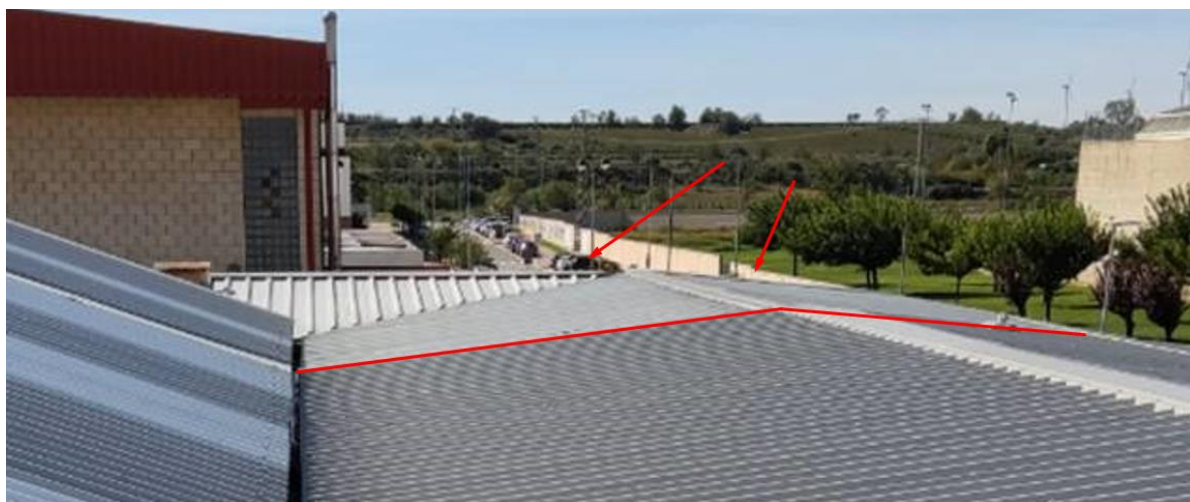
A simple vista se observa incluso deformación en la cubierta de Fase 2, sobre la prolongación de la cubierta del edificio original. Esto puede ser debido a que la cubierta del edificio original ha sido recientemente efectuada.

No obstante, se observa la deformación existente en la misma, que puede ser la causa de la incorrecta evacuación de aguas.

Se plantea la ejecución de la cubierta y su completa sustitución, así como la ejecución de bajantes y canalones de nueva creación. El desmontaje completo de la cubierta podrá permitir la realización de acciones que garanticen el funcionamiento de la junta de dilatación, las uniones de bajantes y canalones, o se permitirá incluso la modificación de la cubierta, para evitar soluciones constructivas inadecuadas.

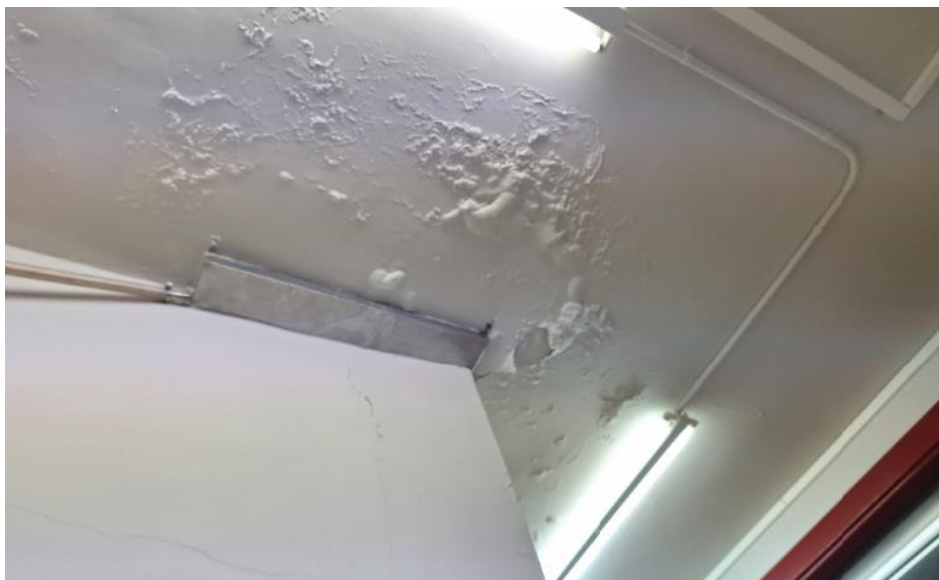
Se han efectuado incluso actuaciones interiores, procurando recoger el agua filtrada en el interior, dado que las actuaciones exteriores no han dado resultado, pero con el mismo problema derivado:

Canaleta interior de recogida de aguas de filtración.

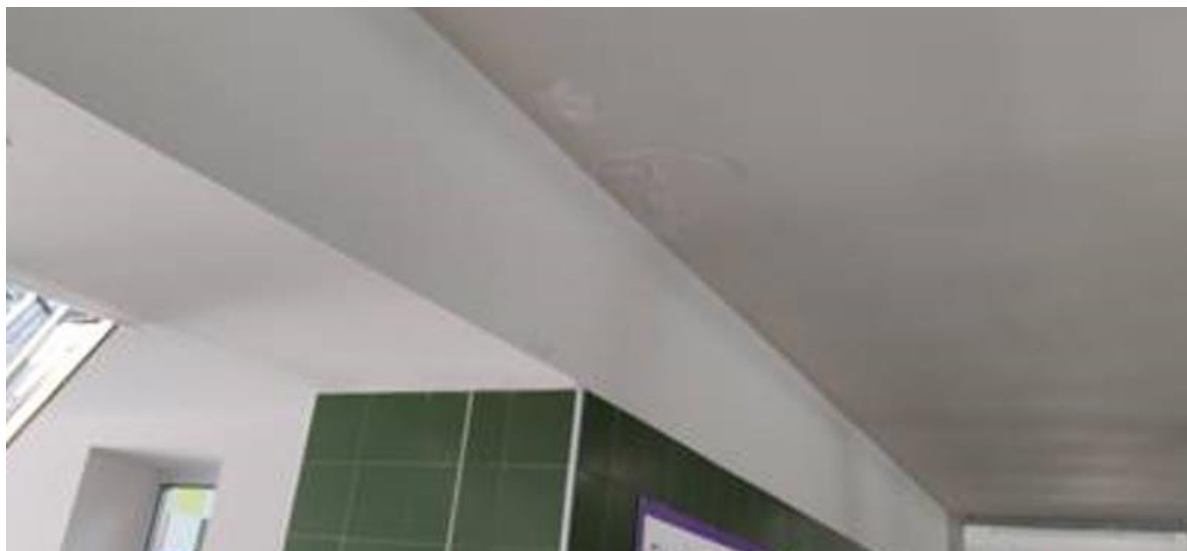
Existen filtraciones en pasillos generales y espacios comunes, filtraciones de gran amplitud,

Así mismo, y dada la cantidad de agua que se filtra en momentos de lluvia, se generan problemas de resbaladizidad y de seguridad en las zonas afectadas, debiendo actuarse continuamente en la limpieza de las mismas.

Filtraciones en pasillo de planta inferior
