OBJETO:	Informe ambiental
REFERENCIA:	Número del expediente: 0003-0102-2026-001114
SOLICITANTE:	CONCEJO DE HIRIBERRI ARAKIL
UNIDAD GESTORA:	Departamento de Desarrollo Rural y Medio Ambiente Dirección General de Medio Ambiente Oficina de Cambio Climático de Navarra Sección de Calidad del Agua y Obras Hidráulicas Teléfono: 848 42 49 64 Dirección: C/ González Tablas, 9, 31005 PAMPLONA Correo electrónico: cambioclimatico@navarra.es

Con fecha de 14/05/2026 se ha recibido en la Oficina de Cambio Climático de Navarra una solicitud de autorización del Concejo de Hiriberri Arakil en relación con la reparación del puente de Hiriberri Arakil sobre el río Arakil (**Imagen 1**).

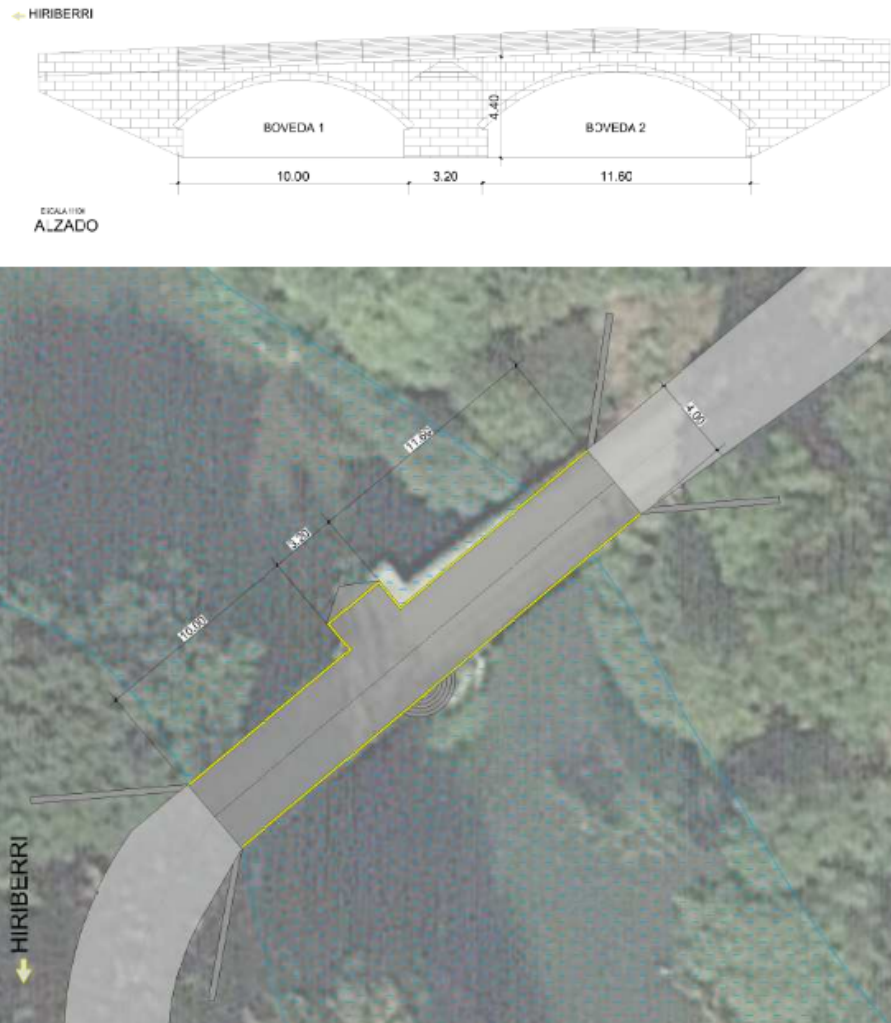
Imagen 2. Croquis acotado de la estructura (alzado y planta). Fuente: *Proyecto de reparación del puente de Hiriberry sobre el río Arakil, en Navarra.*

En el proyecto de reparación del puente que se incluye junto a la solicitud, se indica que *la estructura*, según se muestra en la **Imagen 2**, *presenta importantes daños que suponen una merma de la seguridad estructural de la obra de paso, debido al despegue detectado entre el tímpano y la boquilla de la bóveda en el vano 1 así como la deformación en su arco. Conjuntamente con estos daños de carácter resistente, existen daños durables de menor trascendencia, tales como la presencia de pérdida de piezas, vegetación enraizada, humedades y manchas oscuras en la superficie de la fábrica. La bóveda 2, con carácter general, se encuentra en mejor estado, sin que se hayan detectado daños importantes.*

- *Para la deformación en la bóveda, se considera que el ensillado es la mejor actuación de reparación para el puente de Hiriberry, ya que permite prácticamente asegurar la capacidad resistente de la obra de paso.*
- *Se hará un ensillado mediante la sustitución del relleno granular del trasdós de los tímpanos de las bóvedas por hormigón pobre y se instalará también un sistema de drenaje (mechinales de desagüe en las bóvedas).*
- *Conjuntamente con el refuerzo del ensillado, se deberá proceder con las reparaciones de durabilidad siguientes:*

- *Manchas de humedad / surgencias de agua: limpieza con agua nebulizada o arena con lanceta.*
- *Deslavado: recomposición de piezas y del material de junta con un mortero de cal o cemento bajo en sales.*
- *Manchas oscuras: eliminación mediante limpieza de agua o arena a presión.*
- *Eflorescencias: eliminación conjunta con humedades y manchas oscuras por medio de la aplicación de agua o arena a presión con lanceta.*
- *Pátina biológica / vegetación: la acción expansiva de las raíces de la vegetación favorece enormemente la apertura de las grietas y la pérdida de piezas. Se propone el uso de herbicida para retirar la vegetación, así como su limpieza junto con las eflorescencias y humedades.*

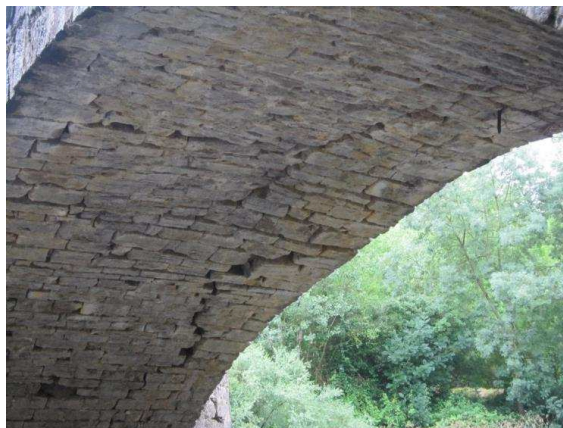
Imagen 3. Fisuras transversales y despegue o separación de tímpanos, que produce una fisura longitudinal muy abierta.

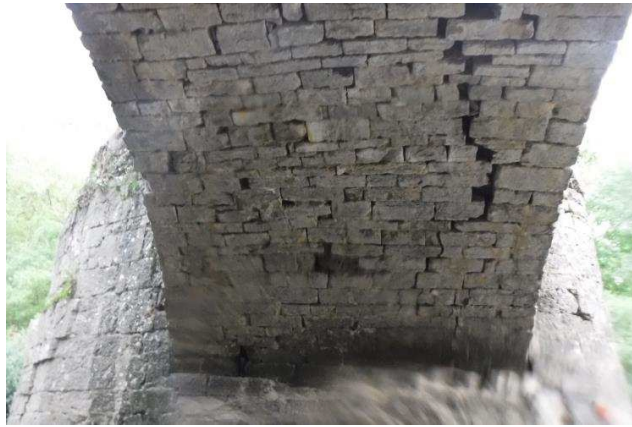
Imagen 4. Pérdida de piezas en la bóveda del vano 1, junto con la pérdida del material de junta.

Actuación 3. Rejuntado, reposición y reconstitución de piezas de fábrica (pila, estribos, tímpanos y bóvedas)

- *Procedimiento:*
 - *Saneamiento manual de elementos sueltos o con riesgo de desprendimiento.*
 - *Aplicación de agua nebulizada sobre las zonas a rejuntar hasta asegurar la ausencia de polvo y materiales sueltos.*

- *Rejuntado mediante mortero permeable a base de cal hidráulica y cemento blanco bajo en sales por tongadas sucesivas.*
- *Eliminación de rebabas de mortero.*
- *Limpieza de piedra a medida que se rejunta.*
- *Rejuntado general final sin encintado.*

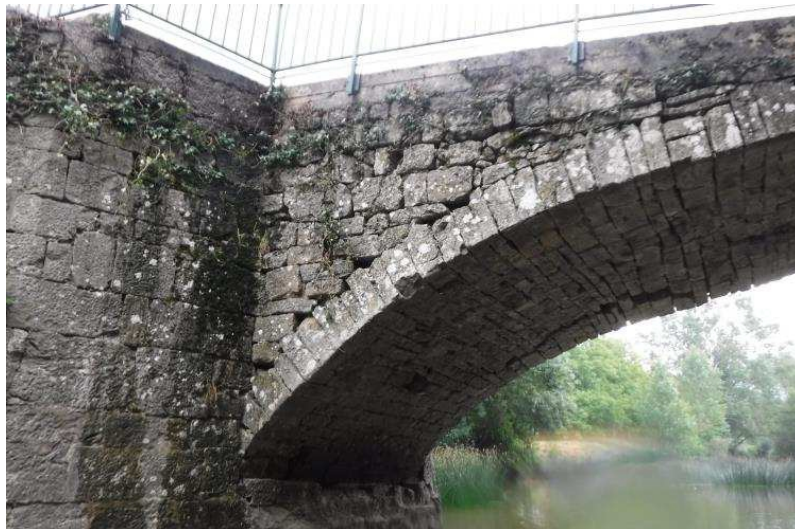
Imagen 5. Pérdida de piezas en los arranques de los tímpanos de la bóveda del vano 1, debido a las deformaciones.

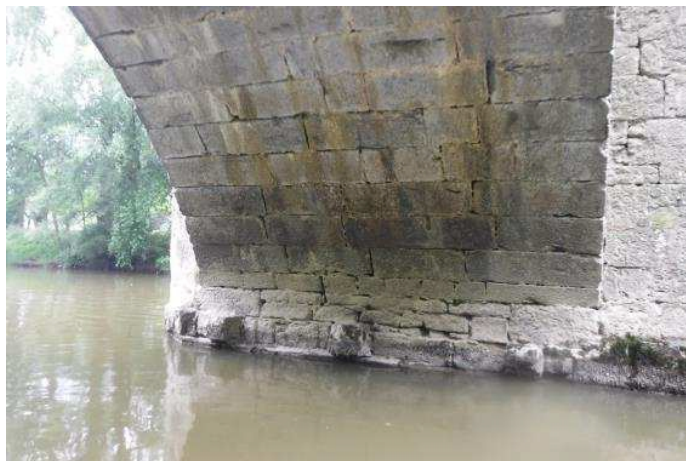
Imagen 6. Manchas de humedad y oscuras, y eflorescencias en las bóvedas.

Actuación 2. Limpieza con arena o agua nebulizada (pila, estribos y bóvedas)

- *Procedimiento:*
 - *Agua nebulizada, empleo en ciclos de humectación (tres horas) y evaporación (4 horas). Ajustes según pruebas.*
 - *Aplicación de detergentes no iónicos*
 - *Aclarado con agua a baja presión*
 - *No aproximar en exceso la lanceta a la superficie de hormigón o fábrica, según corresponda.*
 - *Limpieza de eflorescencias con agua o arena.*

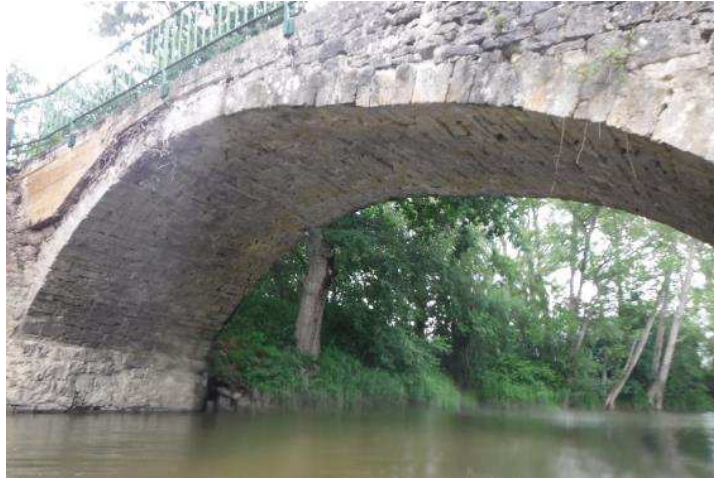
Imagen 7. Deformación de la bóveda 1, junto con la reconstrucción parcial ejecutada en el año 1972.

Actuación 4. Enillado de las bóvedas de la estructura original (bóvedas)

- *Procedimiento:*
 - *Excavación del relleno granular del trasdós de las cuatro bóvedas por tongadas en capas sucesivas de espesor no mayor a los 25 cm.*
 - *Hormigonado de la zona con tongadas sucesivas de 25 cm de espesor, hasta alcanzar la cota inferior del futuro pavimento a disponer.*

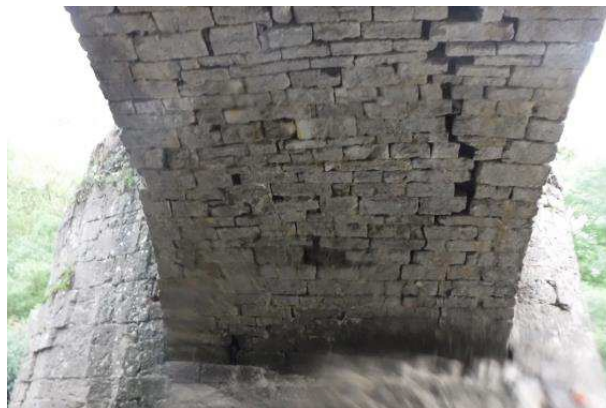
Imagen 8. Primer plano de la grieta longitudinal en cremallera existente en la bóveda 1.

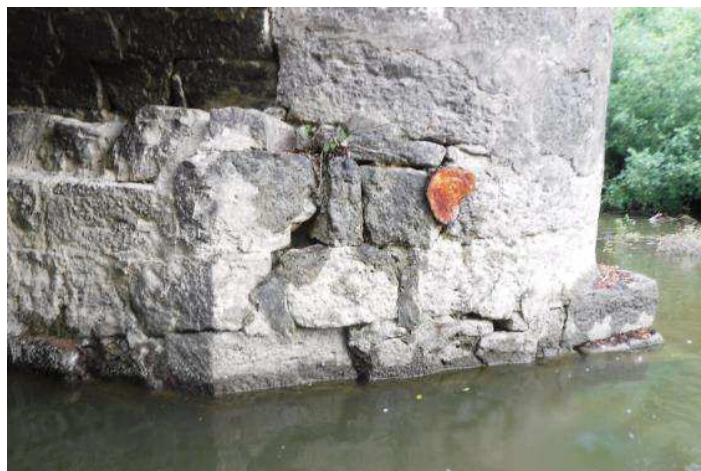
Imagen 9. Aspecto de la base de la pila y arranque de la bóveda 1.

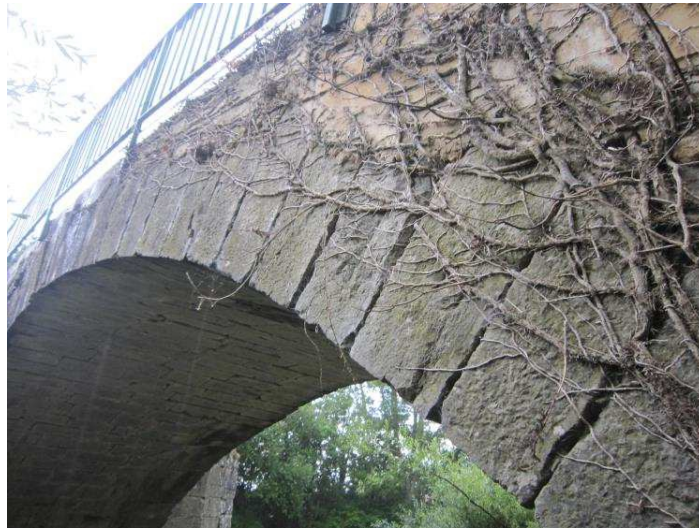
Imagen 10. Vegetación enraizada en la bóveda del vano 2.

Actuación 1. Eliminación de la vegetación enraizada (pila, estribos y bóvedas)

- *Procedimiento:*
 - *Talado y tratamiento con triozina*
 - *Extracción de raíces*
 - *Saneamiento de fábrica*

- La retirada de la vegetación instalada en la estructura del puente se hará únicamente mediante medios mecánicos o manuales, de forma que **queda totalmente prohibido el empleo de herbicidas o productos fitosanitarios para tal fin**, para evitar cualquier afección a las aguas.

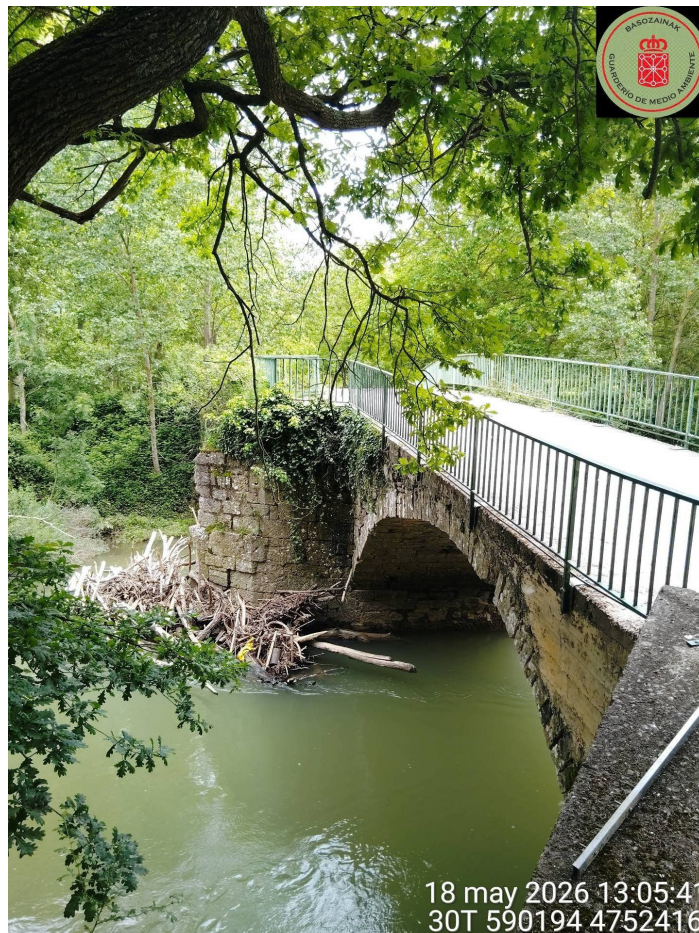
Imagen 11. Estado actual de la bóveda 1 del puente sobre el río Arakil, vista desde aguas arriba.

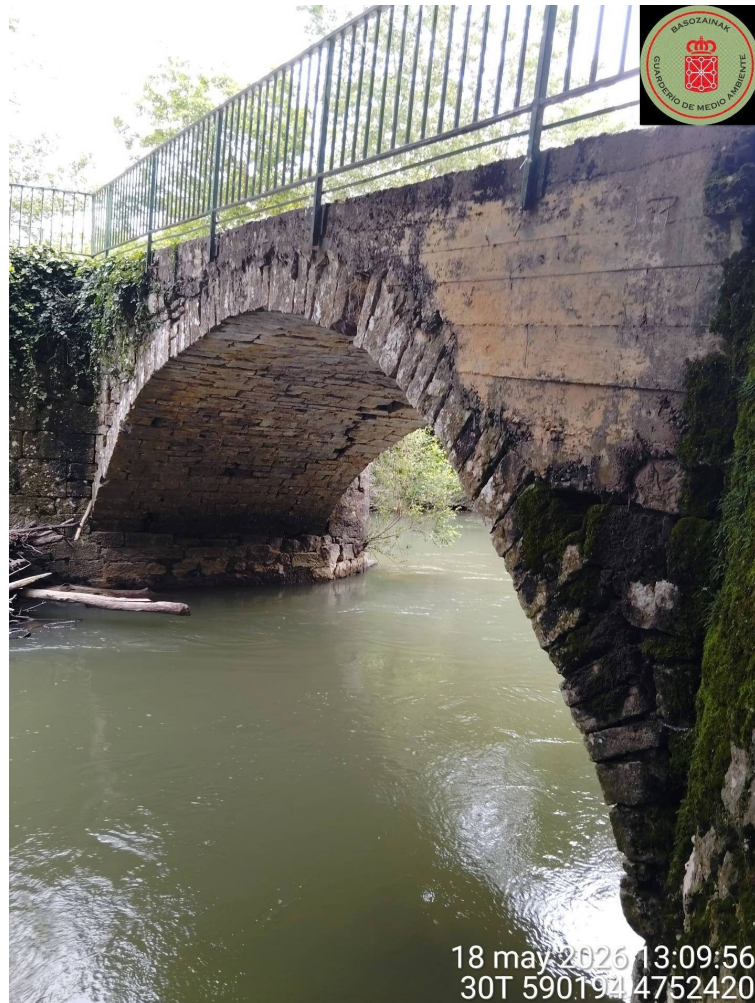
Imagen 12. Detalle del estado actual de los desperfectos y grietas en la bóveda 1 del puente.
