**MEMORIA VALORADA PARA LA REFORMA DE LA  
FACHADA PRINCIPAL DEL COLEGIO PÚBLICO DE  
INFANTIL Y PRIMARIA "SANTA ANA" DE BUÑUEL  
(NAVARRA)**

**POLIGONO 1 PARCELA 731  
AVDA. DEL MOLINO 9**

**Ref-65/20**

**MARZO 2021**

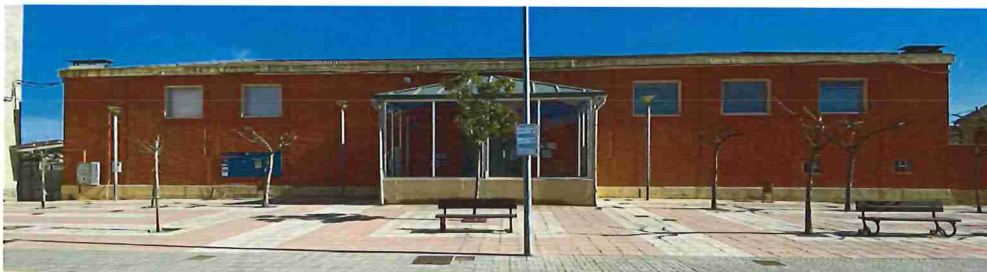
En esta fachada se encuentra la entrada principal al edificio, que se resolvió, en una de esas reformas de la que hablaba con anterioridad, mediante un cubierto, de arquitectura bastante desafortunada y desproporcionada con la escala humana, realizado con cristal y panel sándwich.

En primer lugar demoler el porche acristalado de entrada así como las escaleras que dan acceso al colegio, para a continuación realizar un porche nuevo, de una escala más humana, y no tan alto como el existente, en el que se engloben las escaleras y rampas de acceso al edificio, con el fin de resolver los 50 cm de desnivel que existen entre la plaza y el colegio.

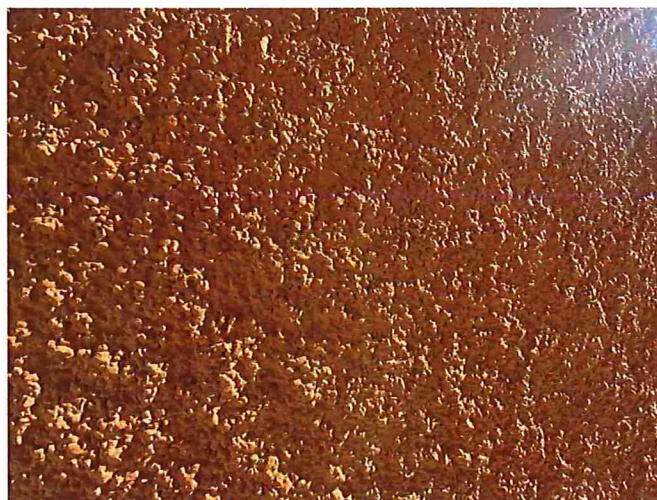
#### **A.- el material de acabado de la fachada.**

El material de acabado de la fachada, está realizado a base de piedra de canto rodado de unos 10-15 mm de diámetro. Es un acabado realizado con una tirolesa, muy extendido en la localidad en los años 80.

Según he podido observar en el resto de las fachadas del colegio, este acabado, por lo menos en las zonas de contacto de los alumnos con la fachada, se ha procedido a tapar, bien mediante tableros, bien mediante el picado del mismo, o bien mediante el enfoscado de mortero, de forma que ha quedado una superficie lisa, evitado así posibles golpes, heridas o rozaduras de los alumnos con las piedras puntiagudas que salen de la fachada.

El material empleado en la fachada ventilada, sería composite sobre rastreles. El composite es un material con un acabado liso, por lo que el problema del acabado de piedras actual quedaría oculto tras la fachada.

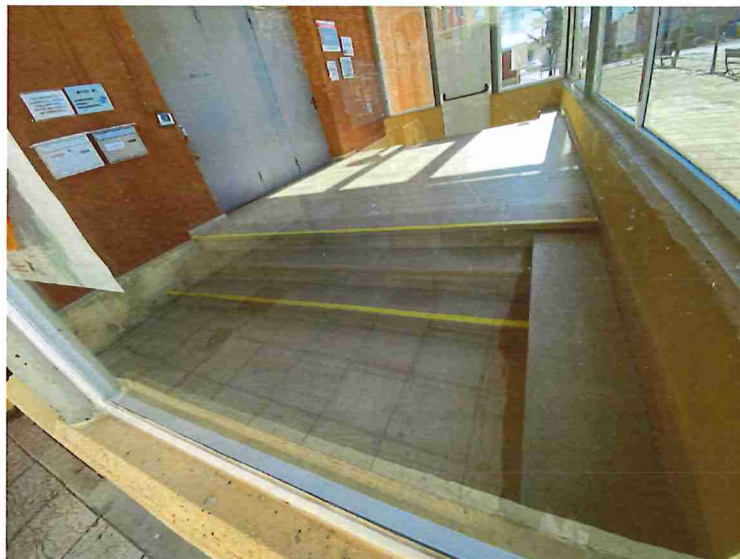
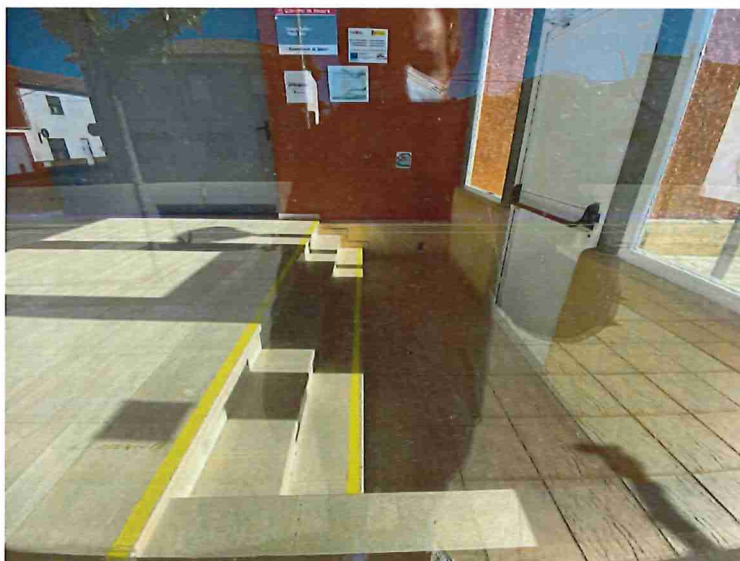
B.- el incumplimiento de la normativa de accesibilidad para la entrada al edificio.

Otro de los aspectos observados, ha sido que el edificio no cumple con la normativa de accesibilidad a través de la fachada principal.

Según he podido observar, la cota de entrada al colegio está situada a la cota +0.51 m con respecto a la plaza situada delante del edificio, que está a cota 0.00.

La forma de acceder desde la plaza a la entrada principal del colegio, es desde unas escaleras situadas en el interior del recinto central acristalado. Esto es así tanto desde la derecha como desde la izquierda de dicho recinto.

Por lo tanto apreciamos que existe un problema de barreras arquitectónicas que se ha de resolver.

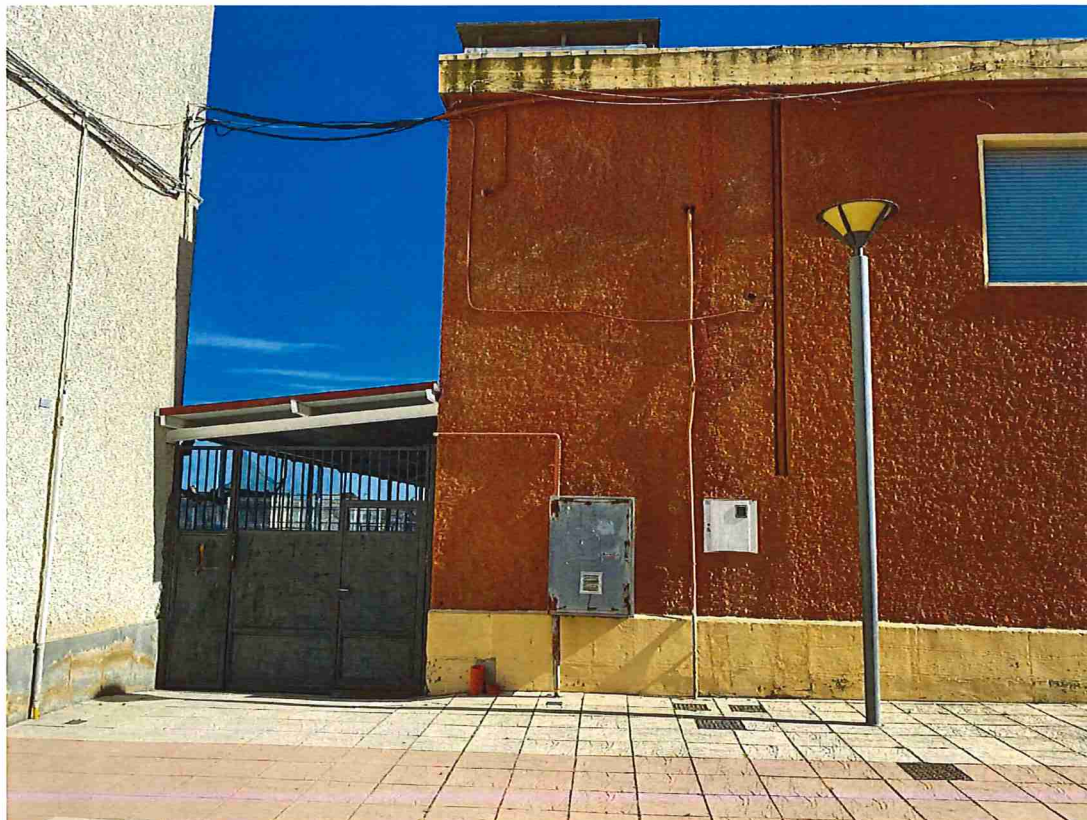
C.- la existencia de infinidad de cableados e instalaciones a la vista.

Clara muestra de ello son los cableados, tuberías, y armarios que se han ido colocando en la fachada, precisamente en un punto muy sensible, que es justo al lado de la entrada a la parte de Infantil.

Según podemos ver en la siguiente fotografía, no encontramos con un armario de contador de gas muy a la vista, y a una altura que cualquier persona puede acceder a él. Vemos así mismo cableados de diferentes actuaciones realizadas con anterioridad en el colegio, que simplemente se han colocado, sin tener en cuenta que allí hay mucho tráfico de niños, que por el hecho de ser niños, "todo lo tocan".

A continuación, se propone una solución de fachada ventilada para la totalidad de la fachada. De esta forma todo el cableado, tuberías, armarios, y demás elementos vistos, quedarían integrados tras la fachada ventilada.

| CÓDIGO | RESUMEN | UDS | LONGITUD | ANCHURA | ALTURA | PARCIALES | CANTIDAD | PRECIO | IMPORTE |
|---|---|---|---|---|---|---|---|---|---|
| | Integración de cableado, tuberías, armarios, y cualquier tipo de instalacion en la fachada actual mediante el picado y tapado de rozas y realizacion de puertas de acceso a los registros en la fachada ventilada. | | | | | | | | |

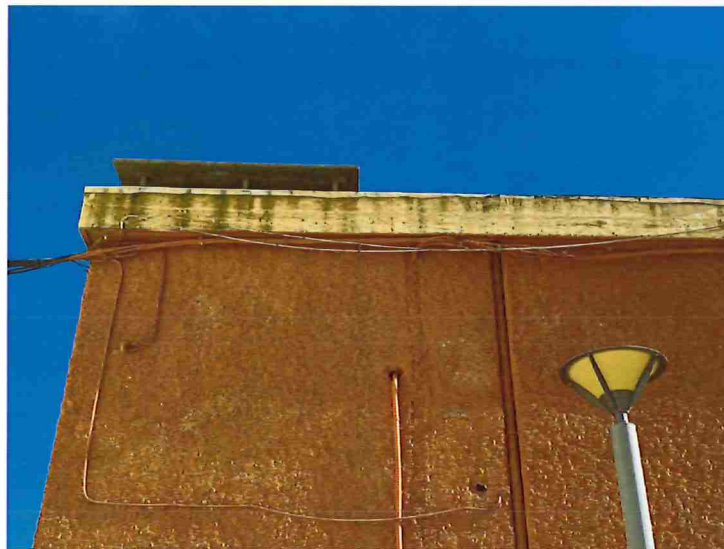
#### D.- la aparición de humedades en remate de la parte superior.

Otra de las problemáticas observadas, ha sido la existencia de humedades en el remate superior de hormigón del colegio.

Vemos que la zona de recogida de aguas no está bien resuelta, y que el agua discurre con facilidad por dicho remate, que cuenta con unos 50 cm de altura.

Esto, con el tiempo, puede ocasionar que el agua entre dentro del hormigón por alguno de los poros que contiene, oxide el hierro y se produzcan desprendimientos hacia la plaza delante del colegio.

Además, con la instalación de una fachada ventilada, conseguimos una corriente de aire tras el material de acabado, que impide la formación de humedades.

| CÓDIGO | RESUMEN | UDS | LONGITUD | ANCHURA | ALTURA | PARCIALES | CANTIDAD | PRECIO | IMPORTE |
|---|---|---|---|---|---|---|---|---|---|
| | Reparación de humedes en el hormigon mediante la limpieza del elemento y aplicacion de resinas y morteros especiales en huecos. | | | | | | | | |

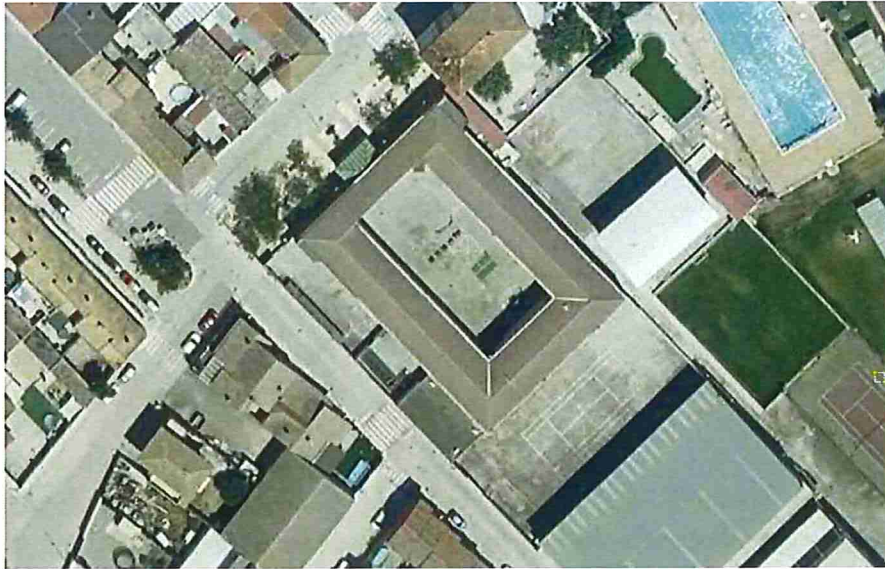
#### E.- la mejora de la eficiencia energética de la fachada

La fachada principal del colegio, está realizada mediante una pared de un asta de anchura, enfoscada por el exterior con mortero y una aplicación de piedra de canto rodado de 10-15 mm de espesor, y guarnecido y enlucido yeso por la parte interior.

Se trata de una fachada con orientación NO. El colegio es de forma rectangular con un patio en su interior, por lo que **la fachada principal es la fachada más fría de todo el colegio**. A esto hay que sumar, que la fachada no cuenta con aislamiento alguno que proteja al interior del edificio de las transmisiones de frío y calor.

Si a esta fachada ventilada, también le colocamos un aislamiento entre los rastreles, conseguiremos una mejora de la eficiencia energética del edificio, ya que como se ha dicho con anterioridad, la fachada principal es la fachada más fría de todo el edificio.
