# REHABILITACIÓN DE LA CUBIERTA DE LA PLANTA BAJA DE LA CLÍNICA UBARMIN. PROYECTO DE EJECUCIÓN

## ANEJO 1: FOTOGRAFÍAS Y OTROS

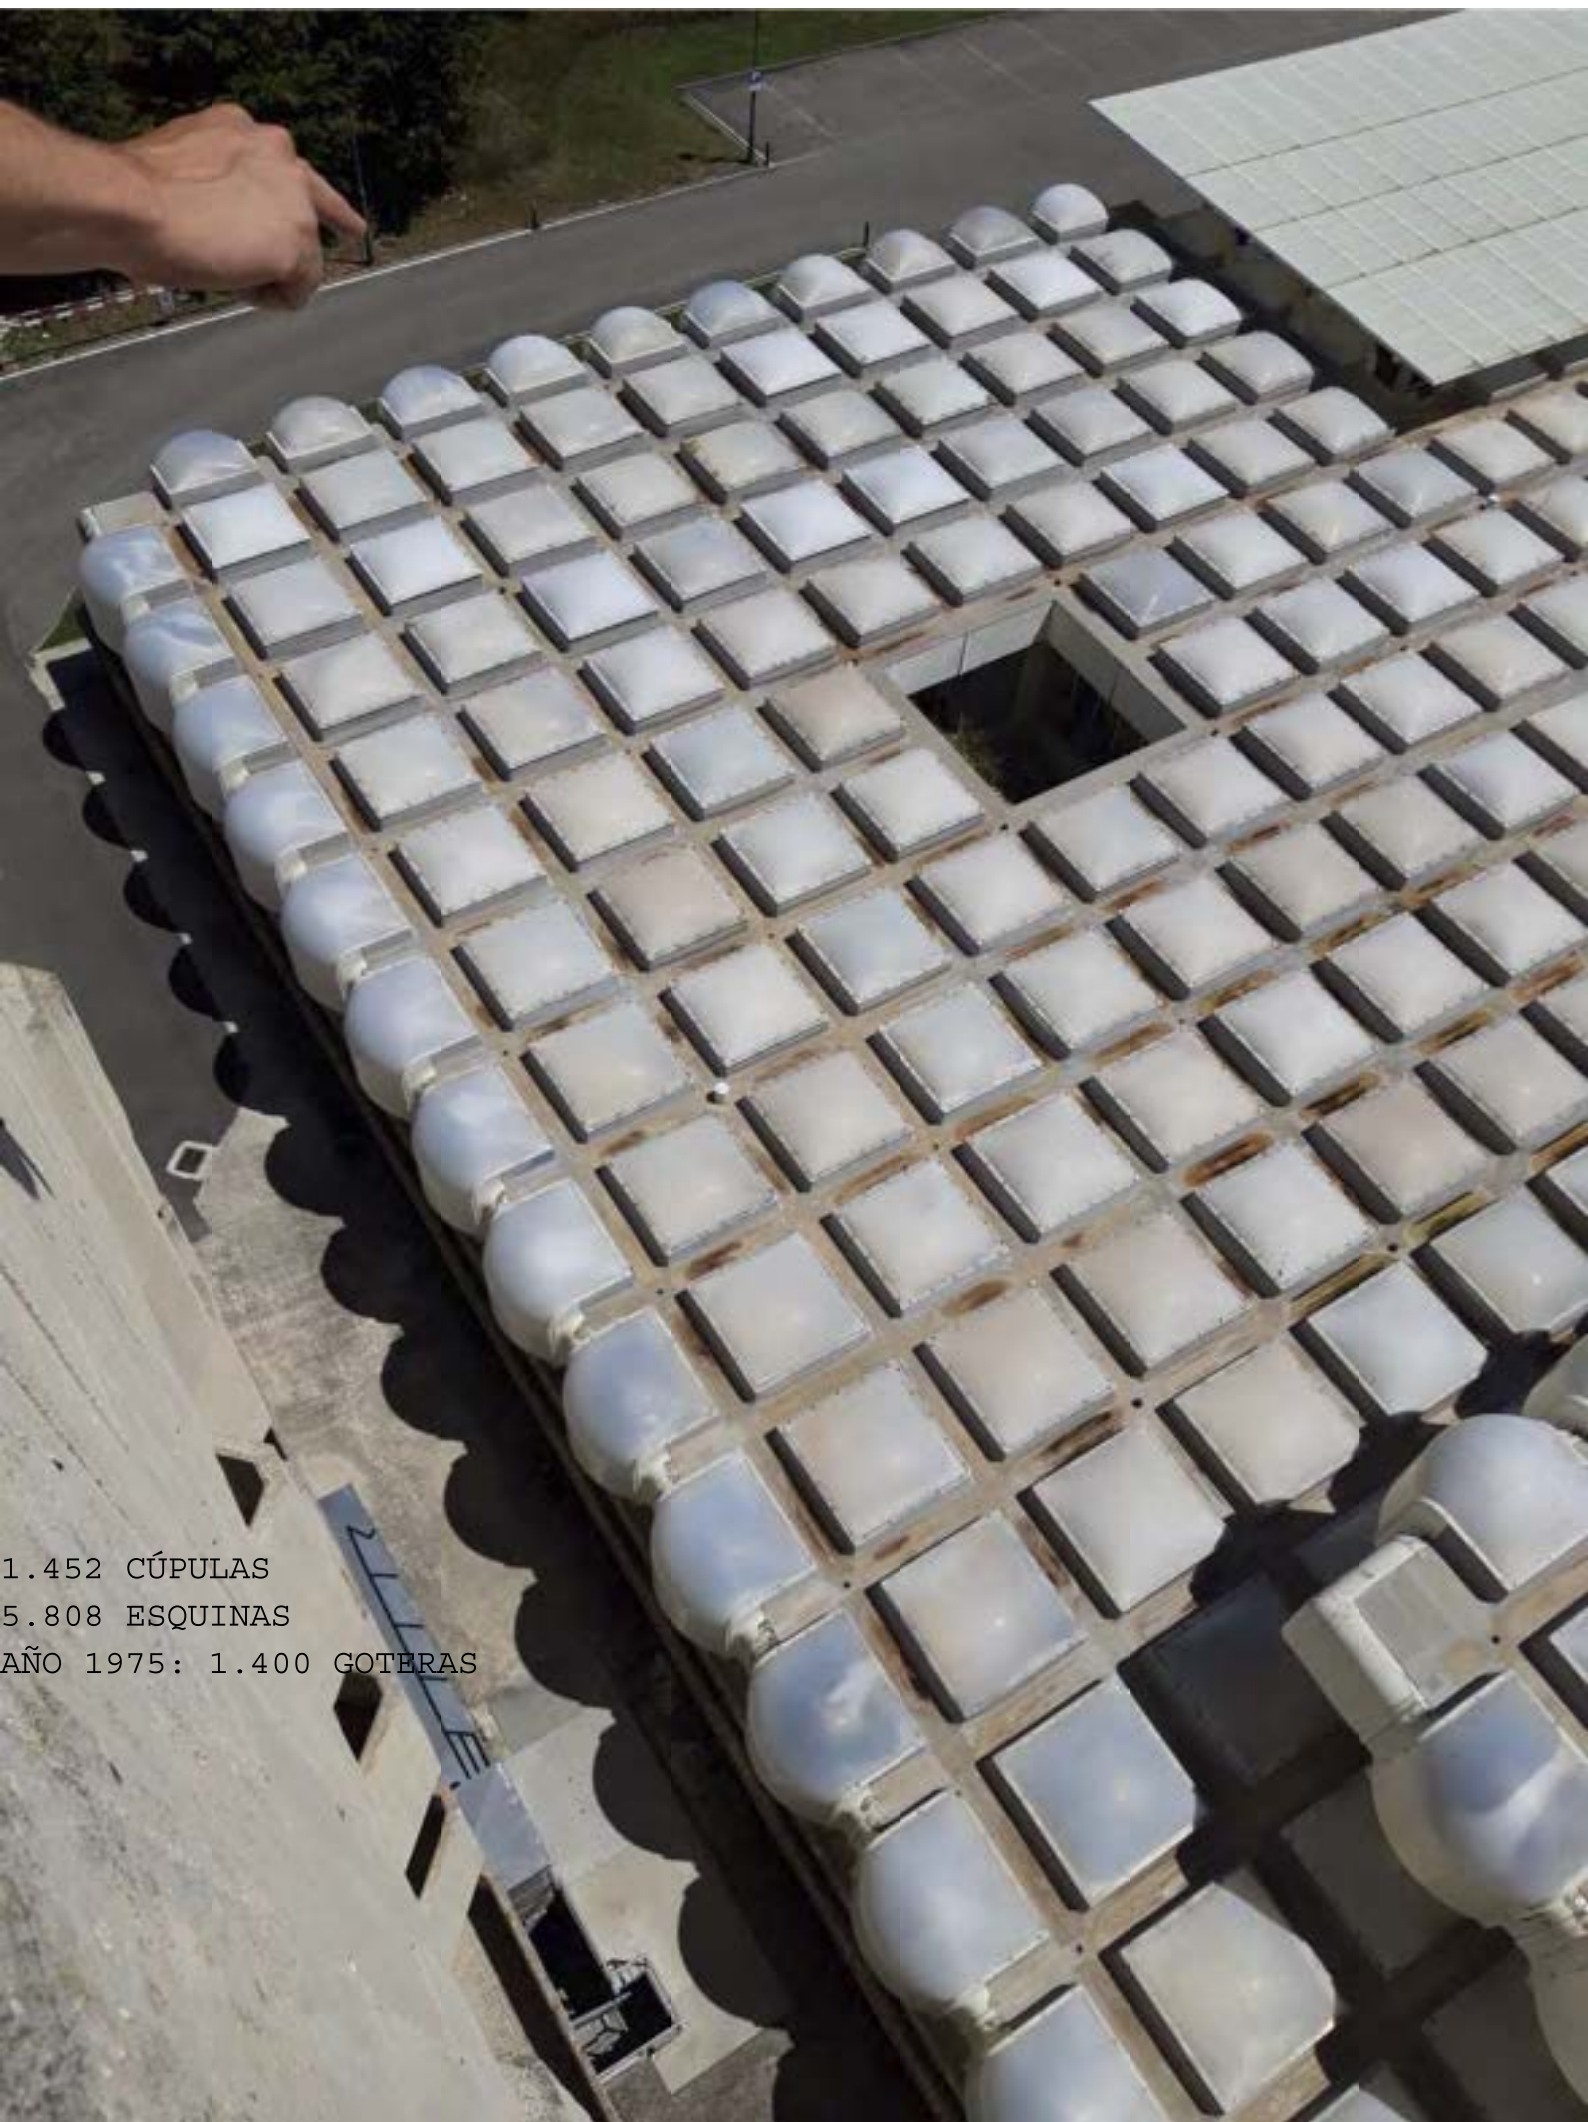
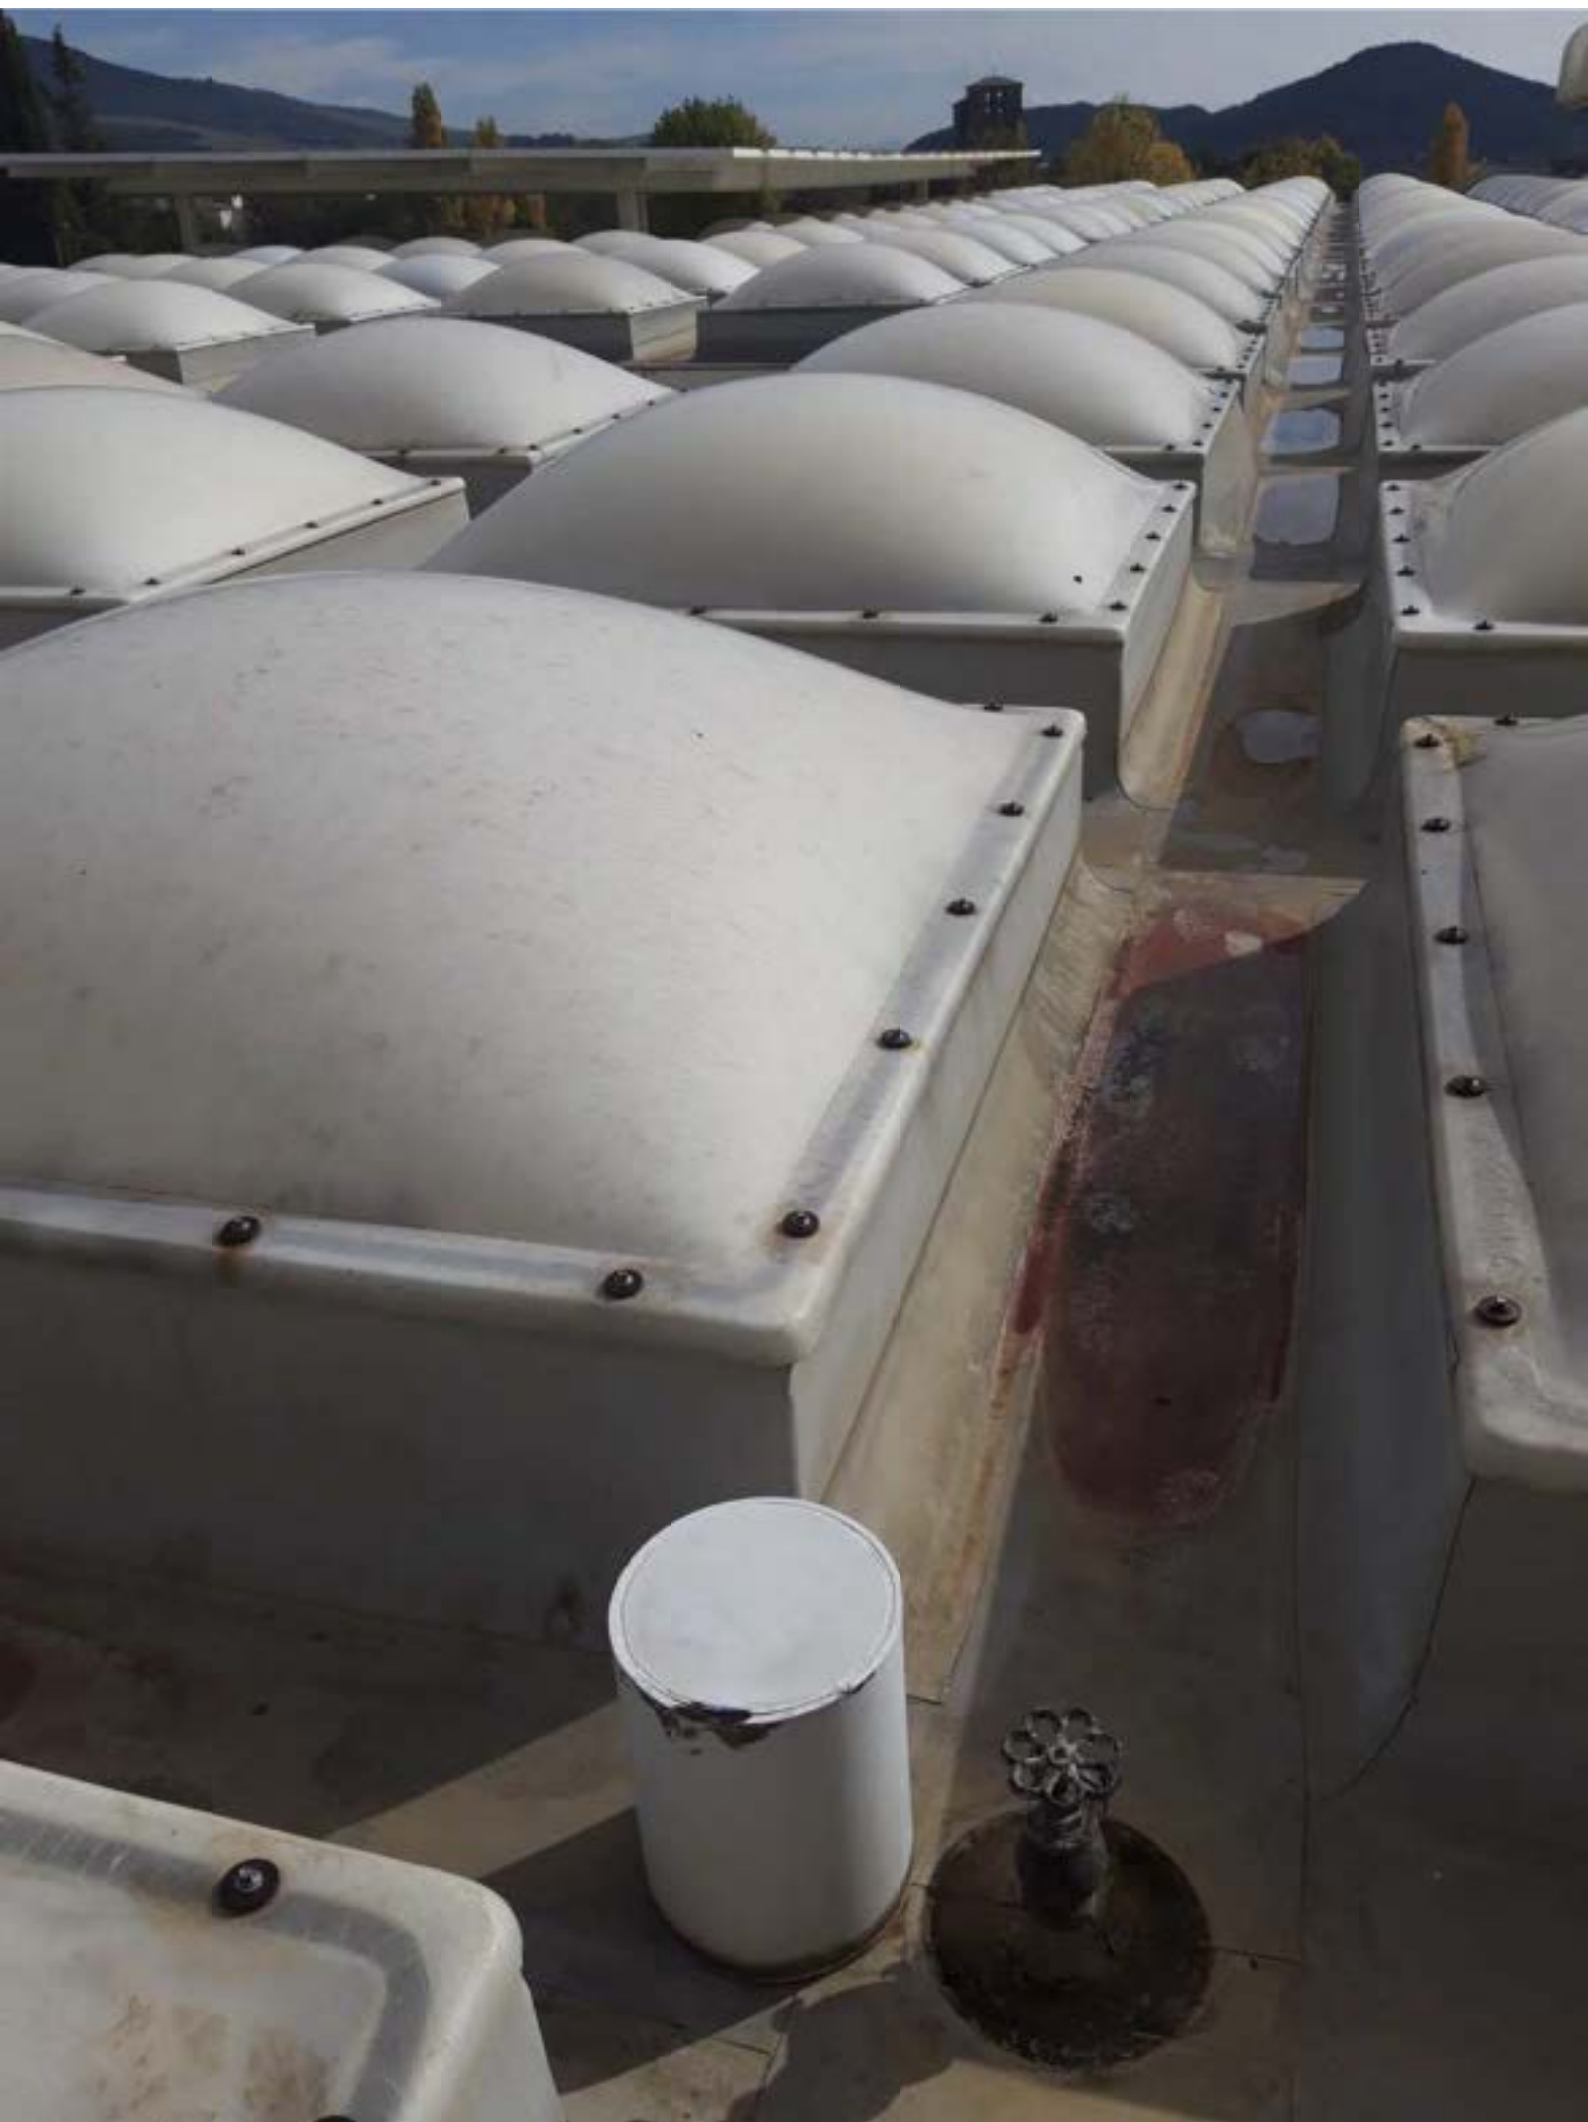
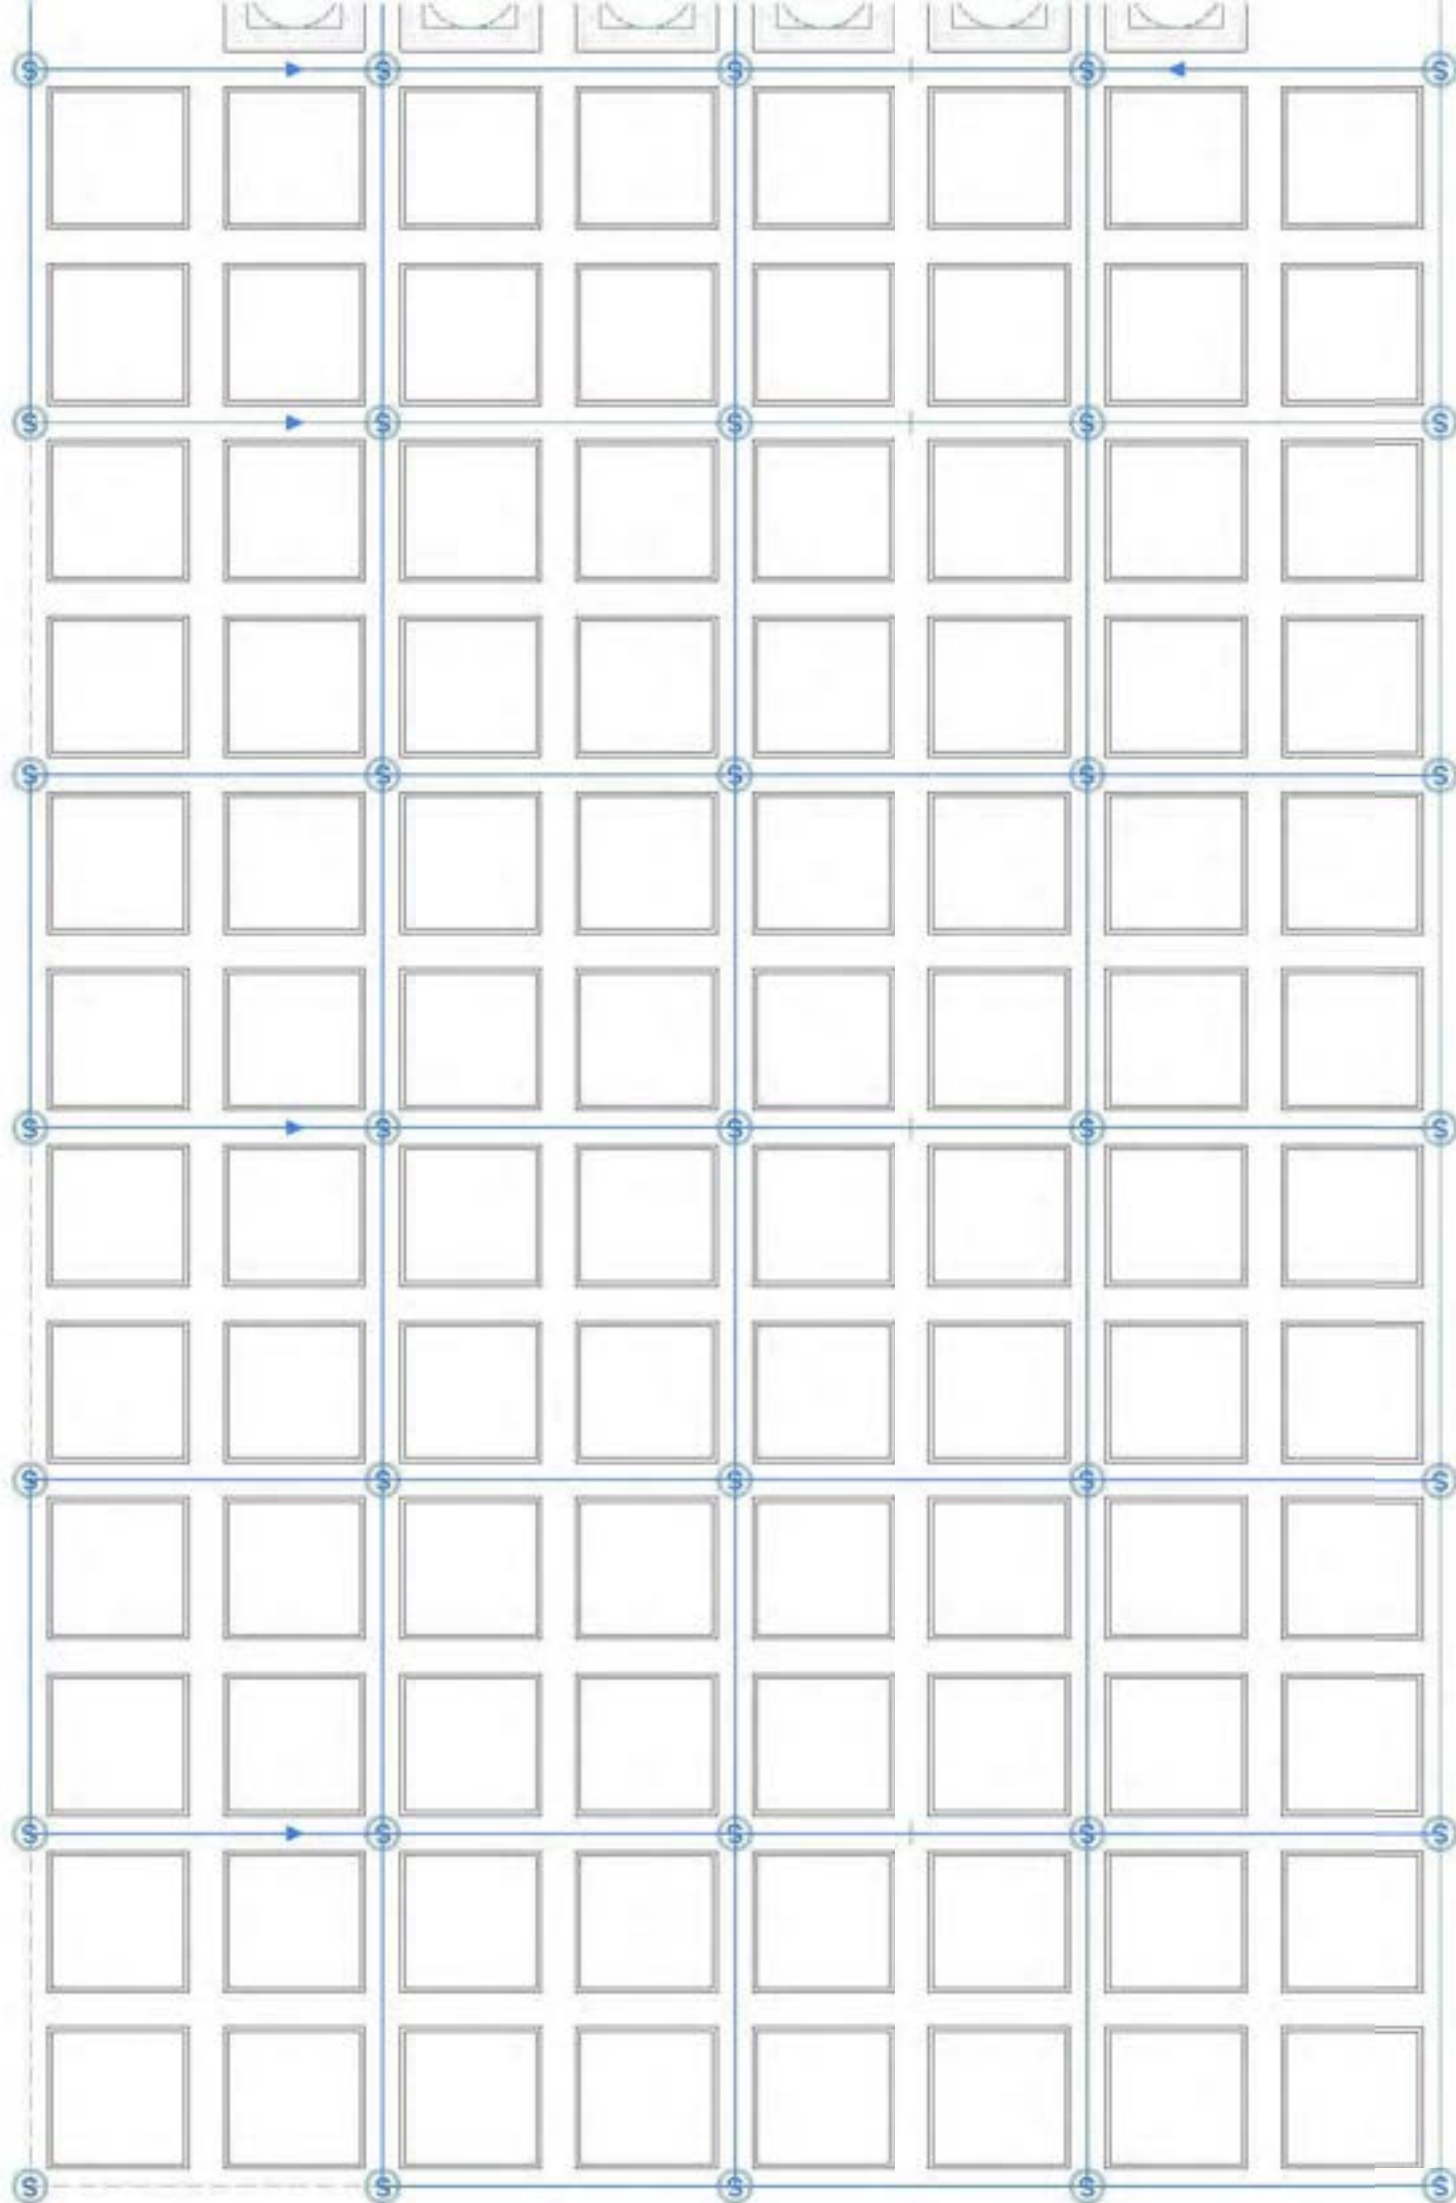
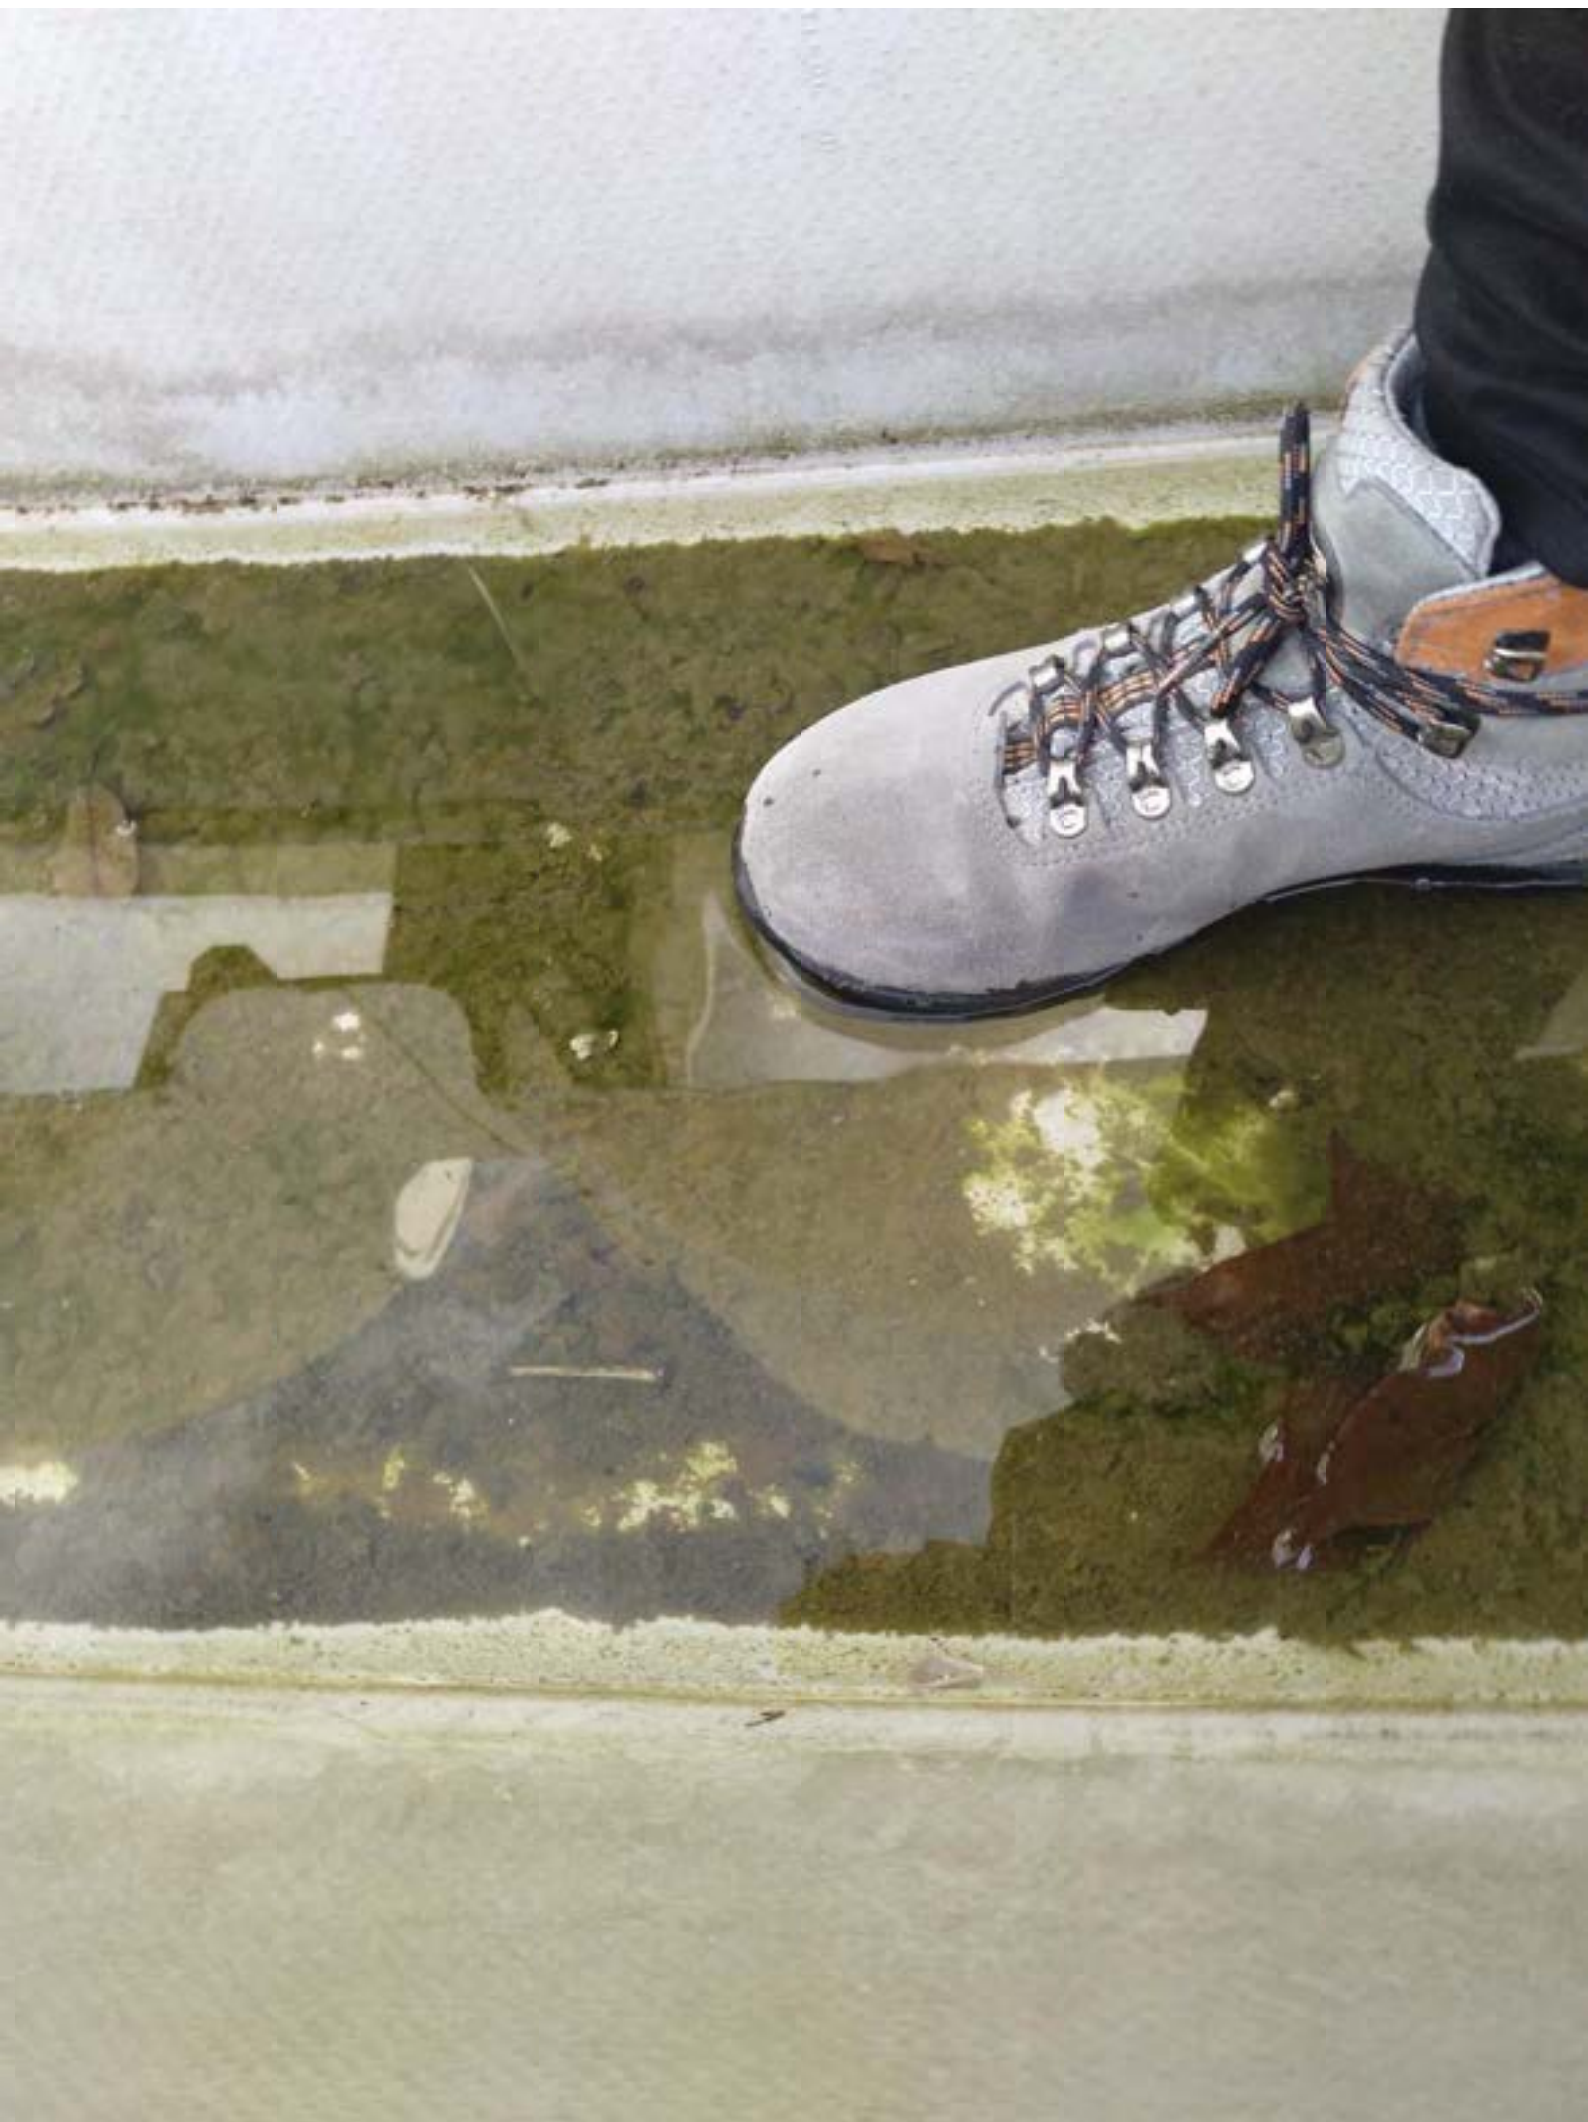
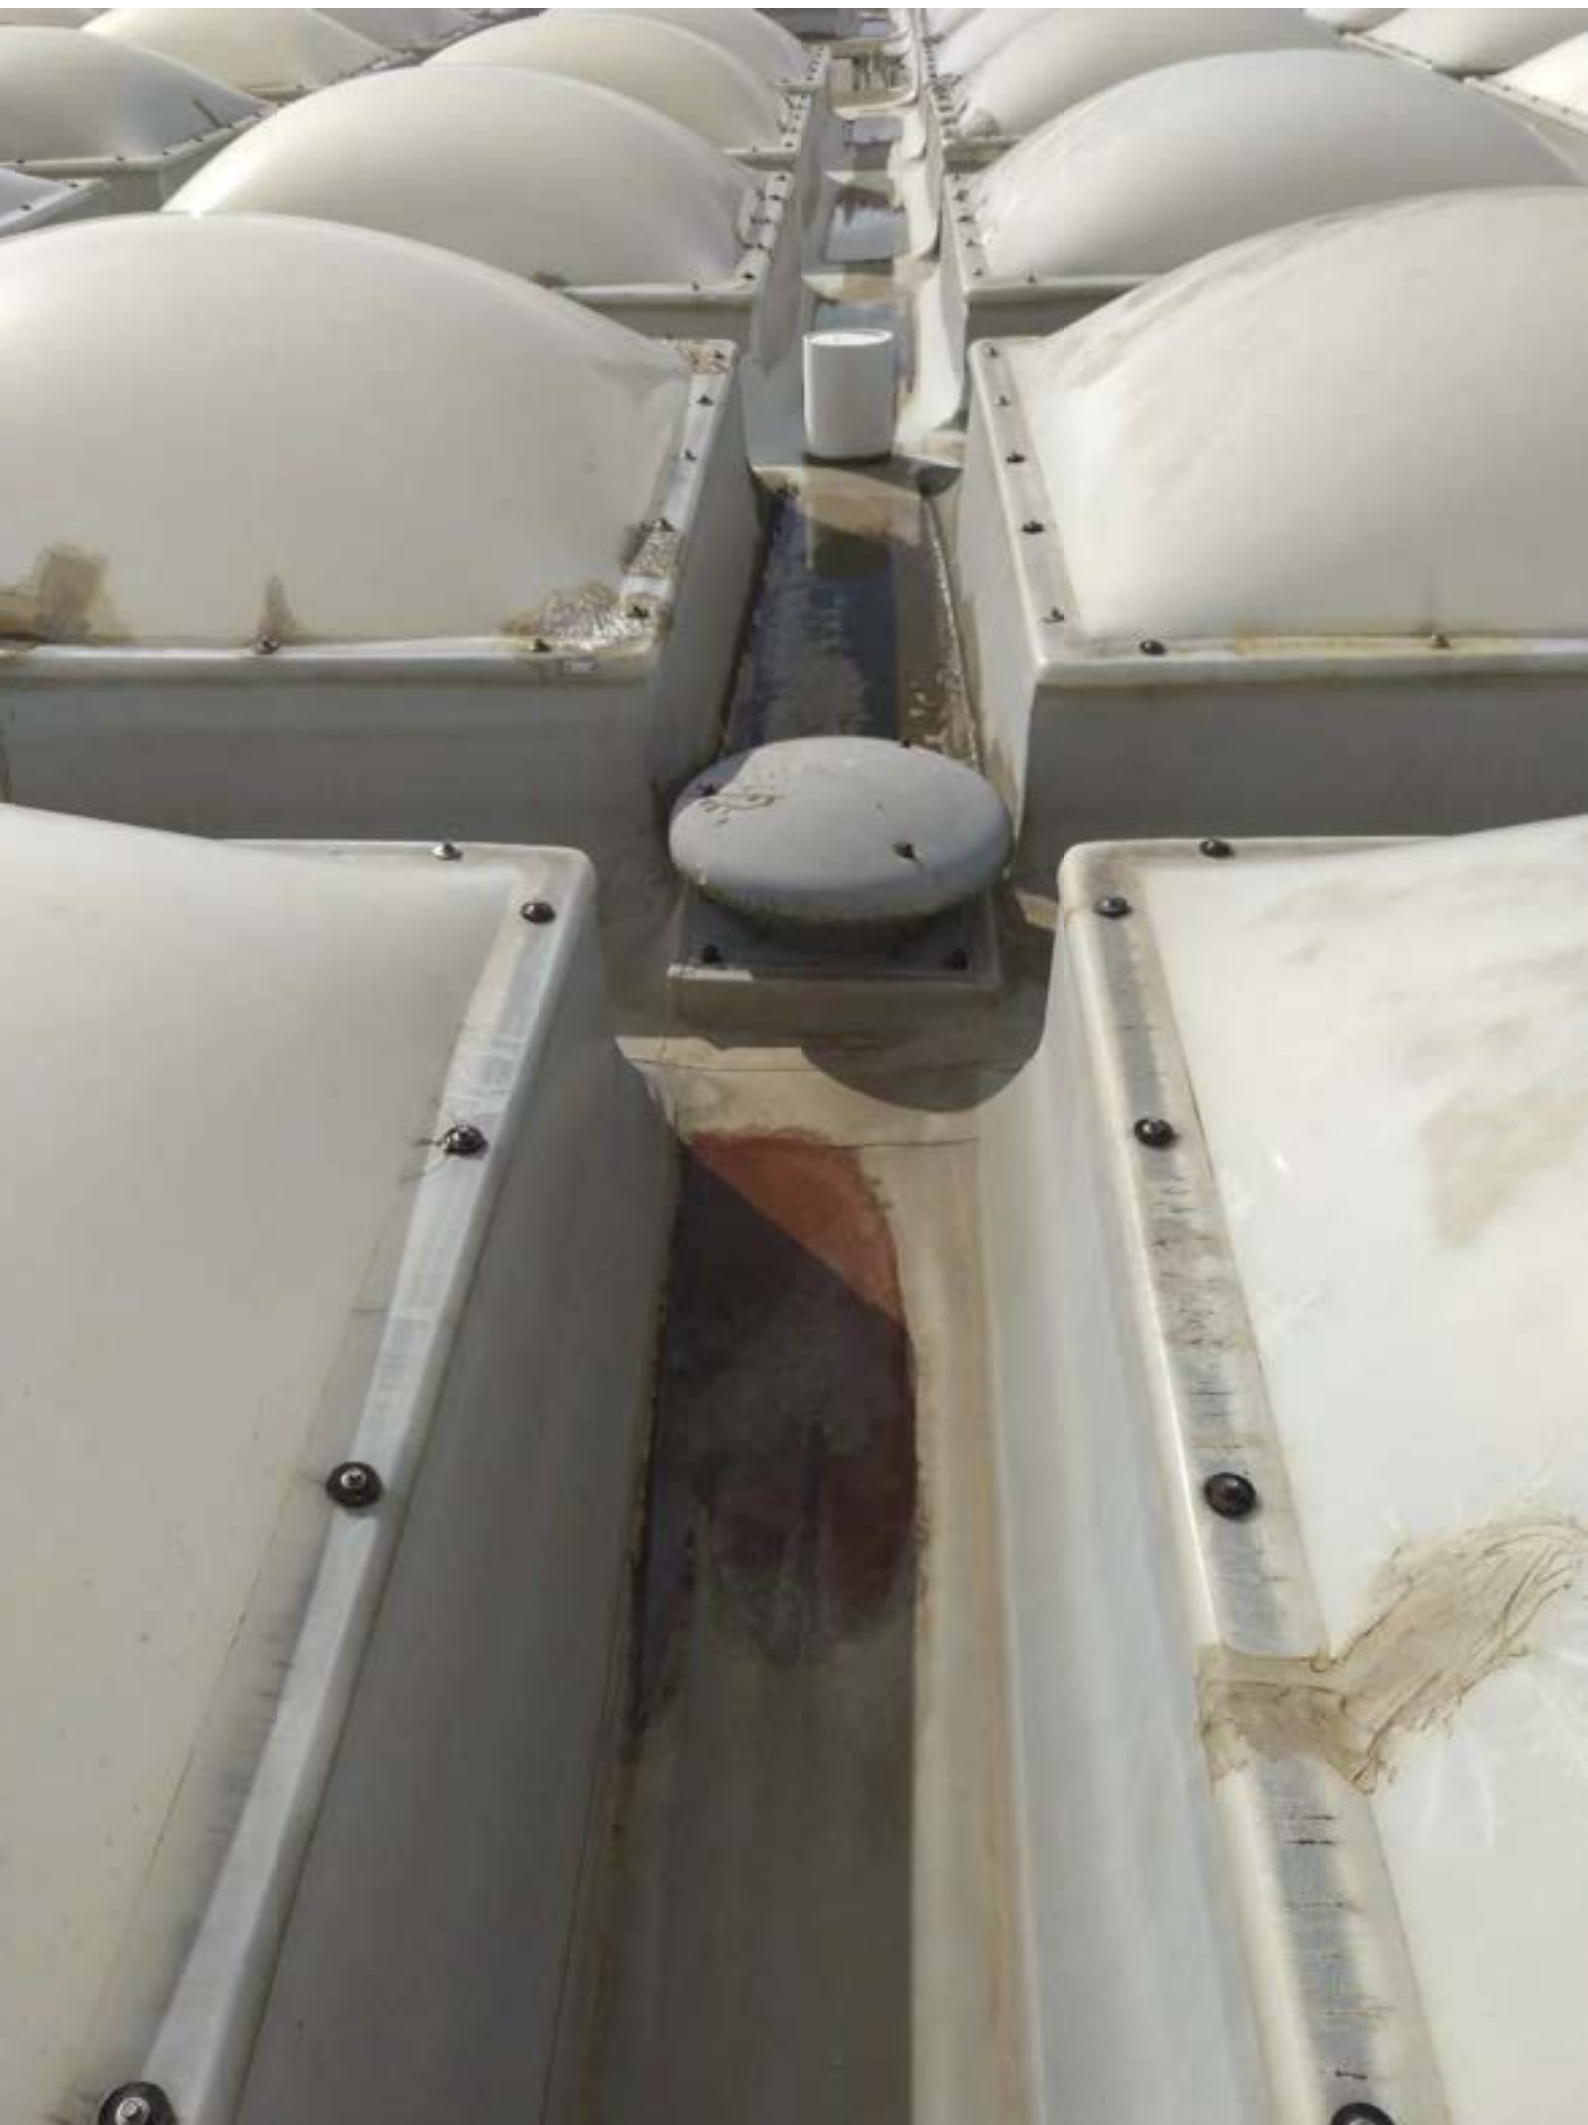
# PATOLOGÍAS

1.452 CÚPULAS  
5.808 ESQUINAS  
AÑO 1975: 1.400 GOTERAS
