# Vías Pecuarias de Navarra

## 1. MEMORIA

Definición de los trabajos a realizar en el Tajo nº2 para la adecuación para usos compatibles y complementarios de la Cañada Real de los Roncaleses en los términos municipales de Isaba, Urzainqui, Roncal, Burgui, Uztárroz, Vidángoz, Gallués, Navascués y Castillonuevo.

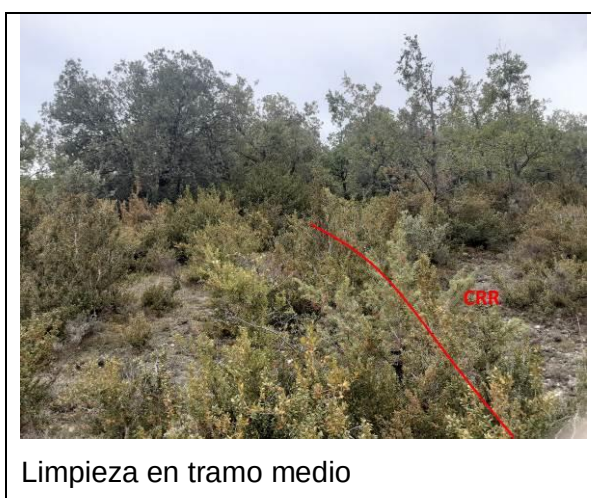
#### 7.7.3 CASTILLONUEVO 03\_L3 – LIMPIEZA DE VEGETACIÓN (DESBROCE Y/O PODA)

Tramo de cañada antes de cruzar el barranco y la carretera invadida totalmente por la vegetación en la que no es posible el tránsito ganadero, que obliga a que el ganado circule por trazados alternativos, por lo que es necesario una limpieza fuerte a base de desbroce y poda, con el objeto de conseguir la reapertura del tramo original de la cañada.

**Descripción:** Limpieza fuerte con desbroce y poda, con el objeto de conseguir la reapertura del tramo original de la cañada en una longitud de unos 325 m. El ganado circula por trazados alternativos y se necesita la reapertura del tramo original de la CRR.

**Descripción:** Limpieza de vegetación (desbroce y/o poda).

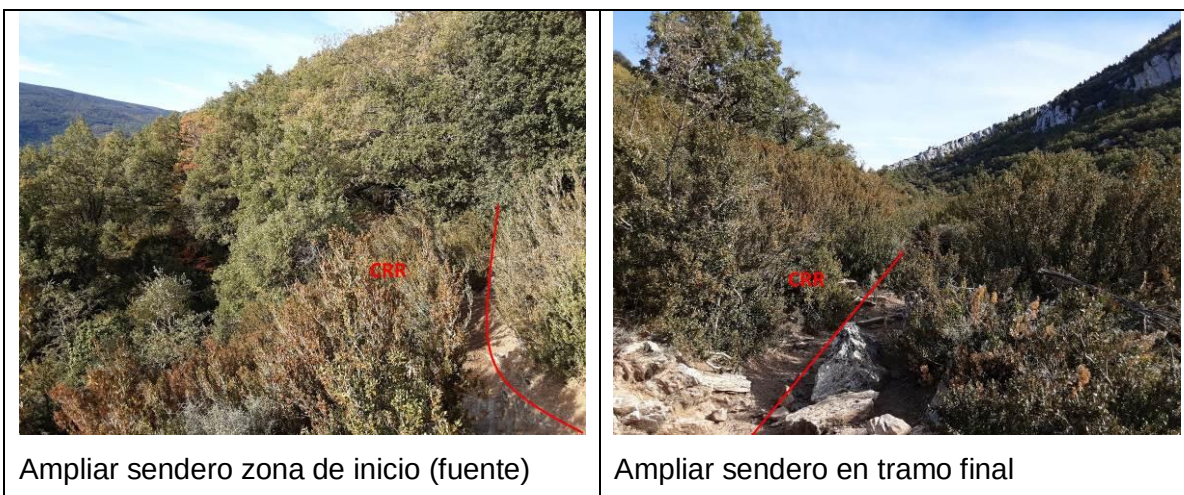
### 7.7.5 CASTILLONUEVO 05\_L4 – LIMPIEZA DE VEGETACIÓN (DESBROCE Y/O PODA)

Tramo de cañada a la altura de la fuente de Labari, antes de llegar al portillo de Ollate, con dificultad para que el ganado transite con normalidad debido a que la vegetación existente obliga a que circule por tramos de senderos muy estrechos, por lo que es necesario la limpieza a base de desbroce y/o poda, con el objeto de que la marcha sea más fluida.

**Descripción:** Limpieza de vegetación de matorral y poda de arbolado en sendero para aumentar su anchura en una longitud de 1040 m.

**Descripción:** Limpieza de vegetación (desbroce y/o poda).

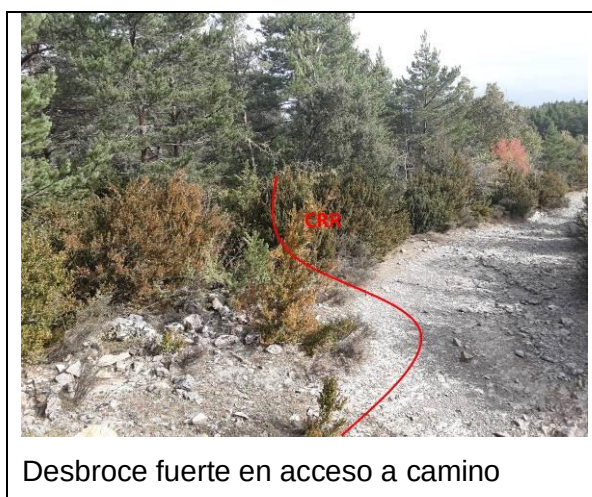
## 7.8.6 NAVASCUÉS 06\_L3 – LIMPIEZA DE VEGETACIÓN (DESBROCE Y/O PODA)

Tramo desde el punto en el que la cañada se desdobla y antes de llegar al Puerto de Coronas, invadida totalmente por la vegetación en la que no es posible el tránsito ganadero, que obliga a que el ganado circule por trazados alternativos, por lo que es necesario una limpieza fuerte a base de desbroce y poda, con el objeto de conseguir la reapertura del tramo original de la cañada.

**Descripción:** Limpieza fuerte con desbroce y poda, con el objeto de conseguir la reapertura del tramo original de la cañada en una longitud de unos 130 m. El ganado circula por trazados alternativos y se necesita la reapertura del tramo original de la CRR.

**Descripción:** Limpieza de vegetación (desbroce y/o poda).

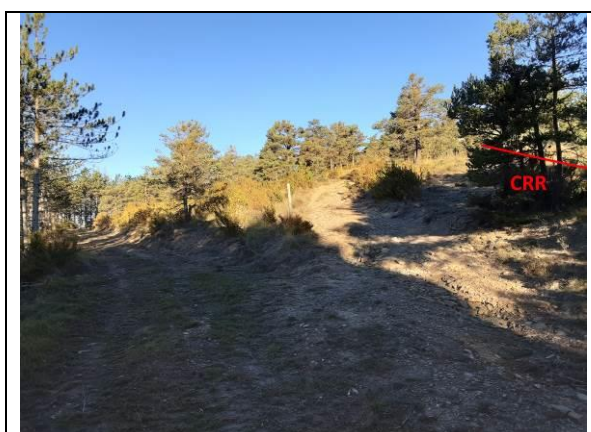
## 7.8.8 NAVASCUÉS 08\_L4 – LIMPIEZA DE VEGETACIÓN (DESBROCE Y/O PODA)

Tramo de cañada, del trazado que discurre a partir del Puerto de Coronas, con dificultad para que el ganado transite con normalidad debido a que la cañada está inventariada fuera del cortafuegos existente al oeste, por lo que es necesario la limpieza a base de desbroce y/o poda, con el objeto de facilitar el tránsito.

**Descripción:** Limpieza fuerte con desbroce y poda, con el objeto de conseguir la reapertura del tramo inventariado, que se encuentra fuera del camino y cortafuegos, en una longitud de unos 260 m.

Limpieza en tramo paralelo al camino

**Descripción:** Limpieza de vegetación (desbroce y/o poda).

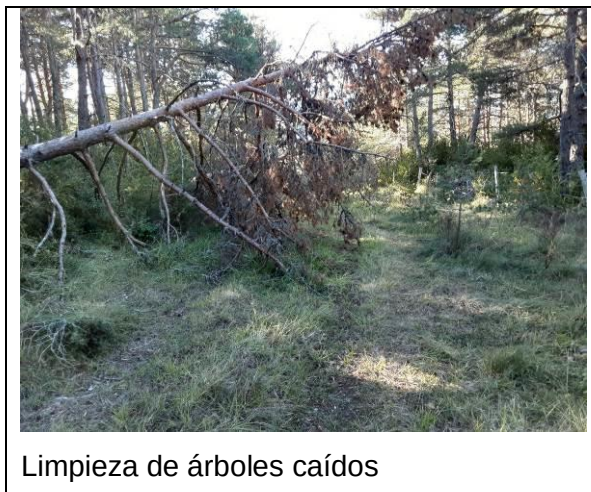
## 7.8.10 NAVASCUÉS 10\_L5 – LIMPIEZA DE VEGETACIÓN (DESBROCE Y/O PODA)

Tramo de cañada, del trazado que discurre a partir del Puerto de Coronas, con dificultad para que el ganado transite con normalidad debido a que existen varios pinos tirados en la cañada, por lo que es necesario cortarlos para despejarla.

**Descripción:** Se trata de un tramo donde es necesario cortar los pies de pino tirados y retirarlos, situados en una longitud de 25 m.

**Descripción:** Corta, troceado y retirada de pies de pino caídos.

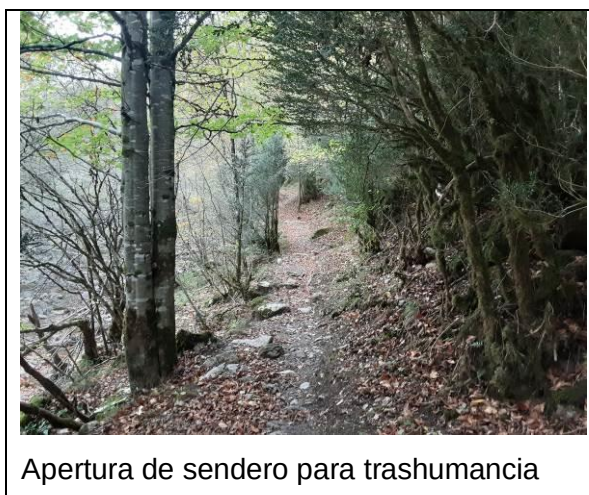
### 7.10.1 ISABA 02\_L1 – LIMPIEZA DE VEGETACIÓN (DESBROCE Y/O PODA)

Tramo de cañada que abandona la carretera NA-137 por el puente del Ibón y discurre por la margen izquierda del río a través de un sendero señalado como GR, cruza la carretera NA-2000 de Belabarce hacia Zuriza y continua por sendero hasta cruzar la carretera NA-137 en el PK 38, con una longitud total de unos 2200 m.

En la actualidad este tramo no es transitable por un rebaño trashumante, ya que no tiene la suficiente anchura, por lo que el ganado discurre por la carretera NA-137 con los

problemas que esta circunstancia conlleva, peligro con el tráfico, sobre todo los fines de semana, así como heridas en las patas de ovejas y perros por la aspereza del asfalto. Por lo tanto, se plantea adecuar el actual sendero, limpiando de vegetación los laterales, con el objeto de que puedan circular con fluidez los rebaños.

**Descripción:** Se propone ampliar el sendero actual limpiando en los laterales para poder ser usado por ganado trashumante en una longitud de 2235 m.

**Descripción:** Limpieza de vegetación (desbroce y/o poda).

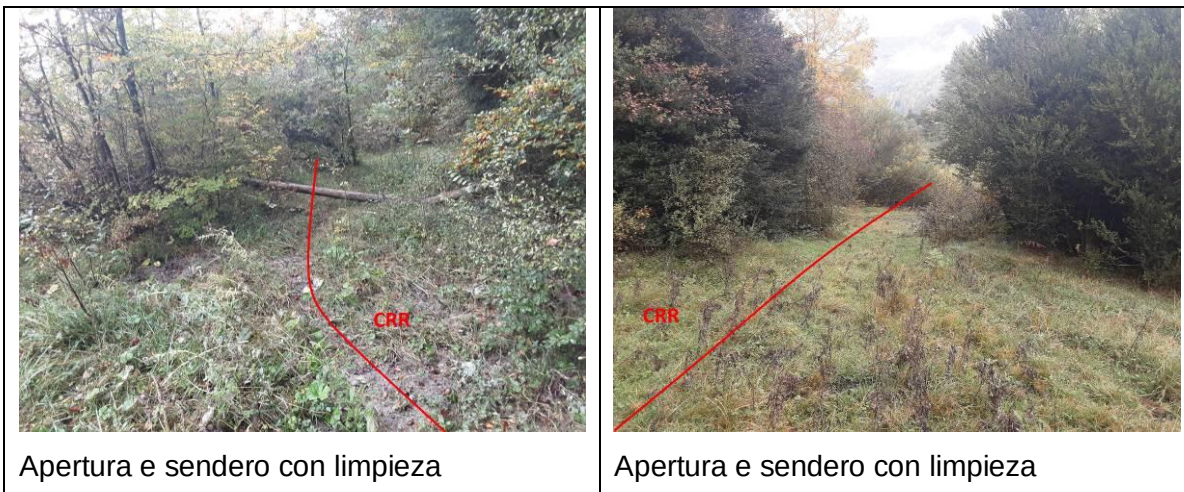
### 7.10.13 ISABA 15\_L5 – LIMPIEZA DE VEGETACIÓN (DESBROCE Y/O PODA)

Este tramo de cañada que discurre entre la margen izquierda del río y las propiedades particulares, a pesar de estar solamente clasificado, pero no deslindado, si se limpia la vegetación existente que hoy en día impide el paso, tiene anchura de paso suficiente para que transite el ganado, evitando de este modo que circule por la carretera NA-137.

**Descripción:** Se propone ampliar la anchura de la cañada para uso trashumante desbrozando una longitud de unos 955 m.

**Descripción:** Limpieza de vegetación (desbroce y/o poda).

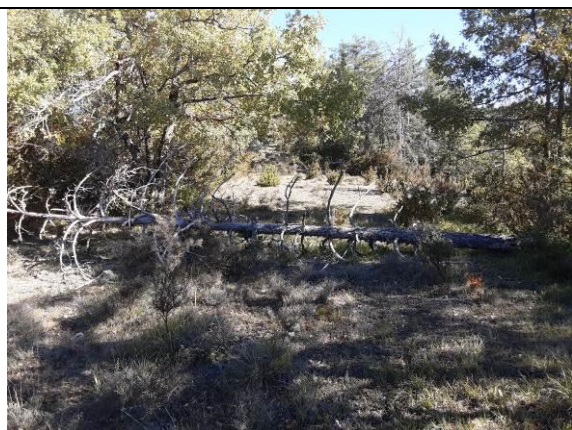
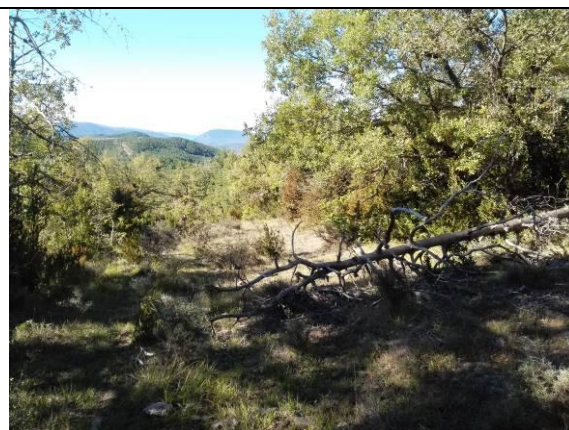
### 7.11.2 GALLUÉS 02\_L1 – LIMPIEZA DE VEGETACIÓN (DESBROCE Y/O PODA)

Tramo de cañada, con dificultad para que el ganado transite con normalidad debido a que existen varios pinos tirados en la cañada, por lo que es necesario cortarlos para despejarla.

**Descripción:** Retirada de árbol caído.

Retirada de árbol

**Descripción:** Limpieza de vegetación (desbroce y/o poda), consistente en la corta y retirada de varios pinos tirados.

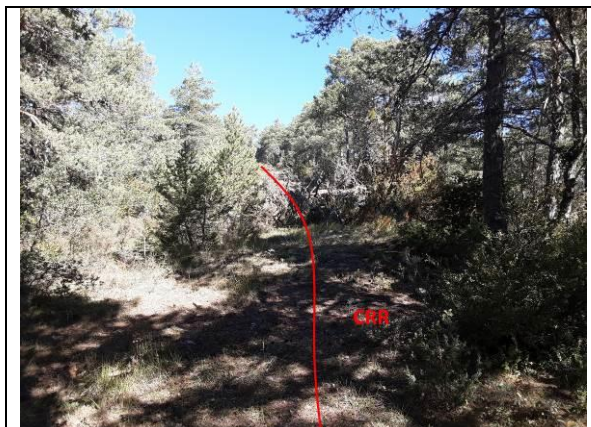
### 7.12.1 VIDÁNGOZ 01\_L1 – LIMPIEZA DE VEGETACIÓN (DESBROCE Y/O PODA)

Tramo de cañada con dificultad para que se transite con normalidad debido a que existen varios pinos tirados en la cañada, por lo que es necesario cortarlos para despejarla.

**Descripción:** Retirada de varios pinos caídos.

Retirada de pinos caídos

**Descripción:** Limpieza de vegetación (desbroce y/o poda), consistente en la corta y retirada de varios pinos tirados.

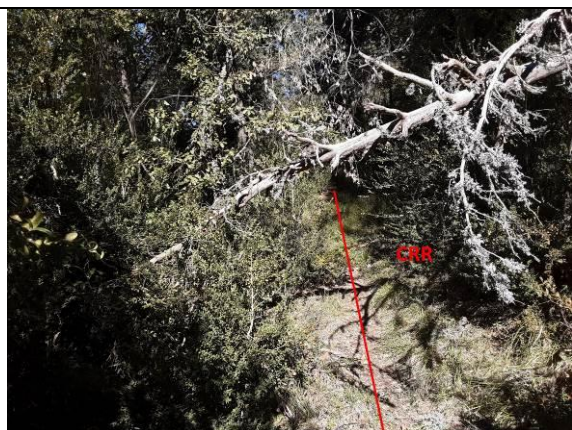
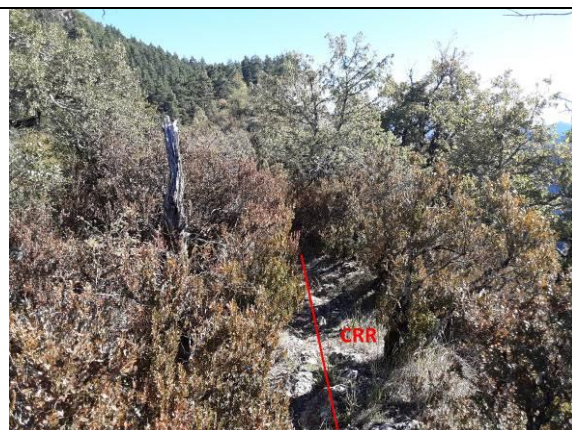
## 7.12.2 VIDÁNGOZ 02\_L2 – LIMPIEZA DE VEGETACIÓN (DESBROCE Y/O PODA)

Tramo de cañada en gran parte invadido totalmente por la vegetación en el que no es posible el tránsito ganadero, que obligaría a que el ganado circulase por trazados alternativos, por lo que sería necesario una limpieza fuerte a base de desbroce y poda, con el objeto de conseguir la reapertura del trazado original de la cañada. No obstante, como parte del trazado discurre entre parcelas particulares, lo cual obligaría a realizar un deslinde previo a la limpieza integral de la cañada, y en la actualidad no existe un uso ganadero de la misma, en un principio se va a incluir únicamente la limpieza del sendero actual, con el objeto de su reapertura para mantener y potenciar el uso recreativo de la cañada.

**Descripción:** Tramo de cañada (475 m) en gran parte invadido totalmente por la vegetación donde sería necesario una limpieza fuerte a base de desbroce y poda para la apertura de sendero para mantener y potenciar el uso recreativo de la cañada.

Apertura de sendero en bosque

Apertura de sendero en bojeral

**Descripción:** Limpieza de vegetación (desbroce y/o poda). 3 m anchura.

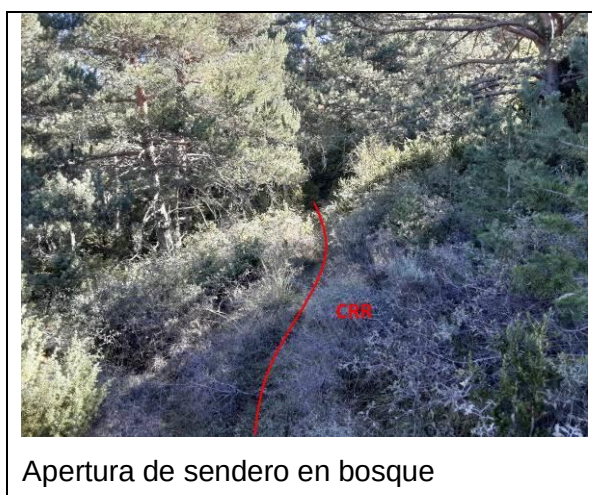
### 7.12.3 VIDÁNGOZ 03\_L3 – LIMPIEZA DE VEGETACIÓN (DESBROCE Y/O PODA)

Tramo de cañada con dificultad para realizar un uso recreativo de la misma como sendero debido a la vegetación existente, por lo que es necesario la limpieza a base de desbroce y/o poda, con el objeto de mantener el uso recreativo de la vía.

**Descripción:** Tramo de cañada (1125 m) con dificultad para realizar un uso recreativo de la misma como sendero debido a la vegetación existente, por lo que es necesario limpieza a base de desbroce y/o poda, para mantener el uso recreativo.

**Descripción:** Limpieza de vegetación (desbroce y/o poda). 3 m anchura.

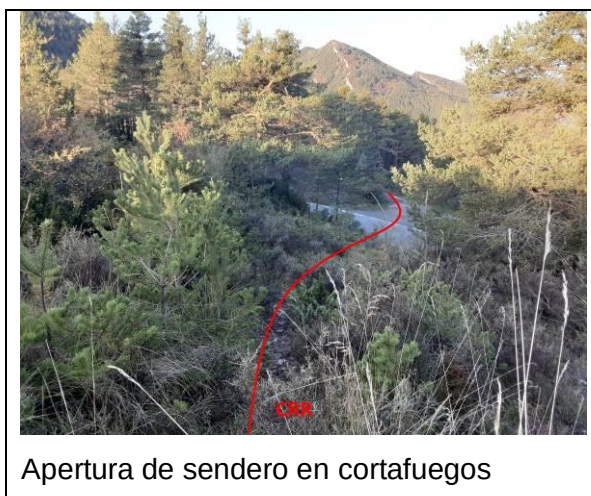
### 7.12.5 VIDÁNGOZ 05\_L4 – LIMPIEZA DE VEGETACIÓN (DESBROCE Y/O PODA)

Tramo de cañada con dificultad para que se transite con normalidad debido a que la vegetación existente (aulagas, jinebros y pinos jóvenes) impide la marcha con normalidad a través del sendero actual, por lo que es necesario la limpieza a base de desbroce y/o poda, con el objeto de que la marcha sea más fluida.

**Descripción:** Tramo de cañada (90 m) con dificultad para transitar con normalidad debido a que la vegetación existente (aulagas, jinebros y pinos jóvenes) impide la marcha con normalidad a través del sendero actual, por lo que es necesario la limpieza a base de desbroce y/o poda, con el objeto de que la marcha sea más fluida.

Apertura de sendero en cortafuegos

**Descripción:** Limpieza de vegetación (desbroce y/o poda). 3 m anchura.

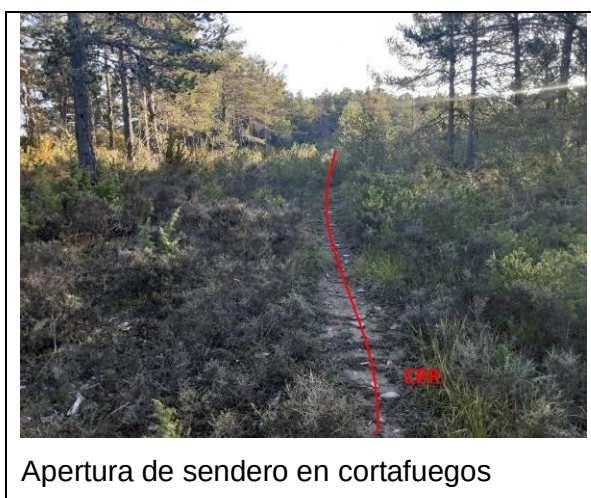
## 7.12.6 VIDÁNGOZ 06\_L5 – LIMPIEZA DE VEGETACIÓN (DESBROCE Y/O PODA)

Tramo de cañada con dificultad para que se transite con normalidad debido a que la vegetación existente (aulagas, jinebros y pinos jóvenes) impide la marcha con normalidad a través del sendero actual, por lo que es necesario la limpieza a base de desbroce y/o poda, con el objeto de que la marcha sea más fluida.

**Descripción:** Tramo de cañada (160 m) con dificultad para que se transite con normalidad debido a que la vegetación existente (aulagas, jinebros y pinos jóvenes) impide la marcha con normalidad a través del sendero actual, por lo que es necesario la limpieza a base de desbroce y/o poda, con el objeto de que la marcha sea fluida.

**Descripción:** Limpieza de vegetación (desbroce y/o poda). 3 m anchura.

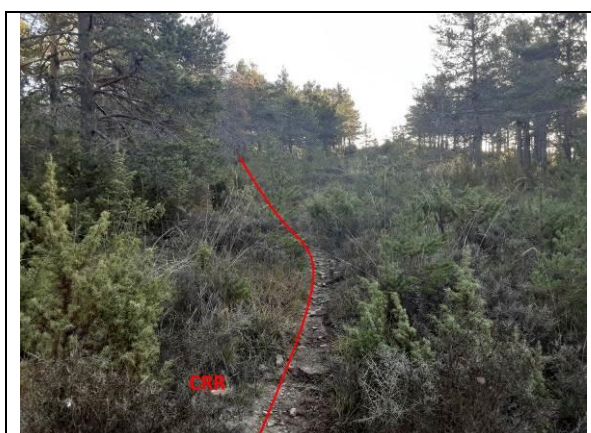
## 7.12.7 VIDÁNGOZ 07\_L6 – LIMPIEZA DE VEGETACIÓN (DESBROCE Y/O PODA)

A partir del punto anterior existe un tramo de cañada que en la actualidad está totalmente invadido por la vegetación, discurriendo el sendero por un trazado alternativo paralelo a la vía. Sin embargo, como este trazado alternativo discurre por parcelas particulares y la cañada está clasificada por el tramo cerrado, será necesario la limpieza del mismo a base de desbroce y/o poda, con el objeto de mantener el uso recreativo de la vía.

**Descripción:** A partir del punto anterior existe un tramo de cañada (785 m) que en la actualidad está totalmente invadido por la vegetación, discurriendo el sendero por un trazado alternativo paralelo a la vía (por el cortafuegos). Sin embargo, como este trazado alternativo discurre por parcelas particulares y la cañada está clasificada por el tramo cerrado, será necesario la limpieza del mismo a base de desbroce y/o poda, con el objeto de mantener el uso recreativo de la vía.

Apertura de sendero en cortafuegos

**Descripción:** Limpieza de vegetación (desbroce y/o poda). 3 m anchura.

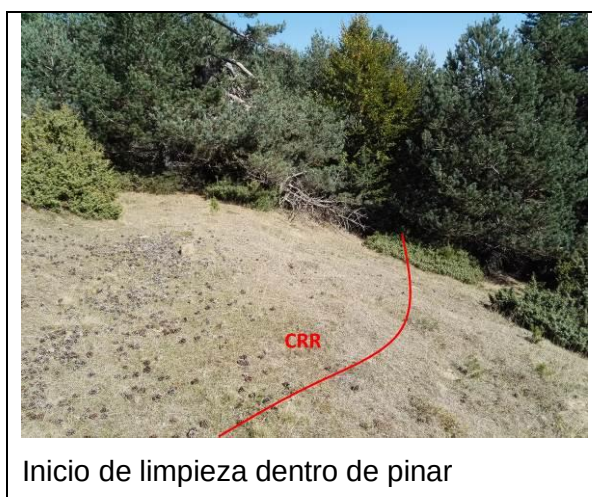
## 7.12.8 VIDÁNGOZ 08\_L7 – LIMPIEZA DE VEGETACIÓN (DESBROCE Y/O PODA)

Tramo de cañada invadido totalmente por la vegetación en el que no es posible el tránsito ganadero, que obliga a que el ganado circule por trazados alternativos, por lo que sería necesario una limpieza fuerte a base de desbroce y poda, con el objeto de conseguir la reapertura del trazado original de la cañada.

**Descripción:** Tramo de cañada (700 m) invadido totalmente por la vegetación en el que no es posible el tránsito ganadero, que obliga a que el ganado circule por trazados alternativos, por lo que sería necesario una limpieza fuerte a base de desbroce y poda, con el objeto de conseguir la reapertura del trazado original de la cañada.

No obstante, como en la actualidad el ganado discurre por el “Sesteadero de Sierra de Ferniando” que se encuentra situado al oeste de la vía pecuaria, entonces en este tramo de cañada se propone la limpieza como sendero a base de desbroce y/o poda, con el objeto de mantener el uso recreativo de la vía.

Inicio de limpieza dentro de pinar

**Descripción:** Limpieza de vegetación (desbroce y/o poda). 3 m anchura.

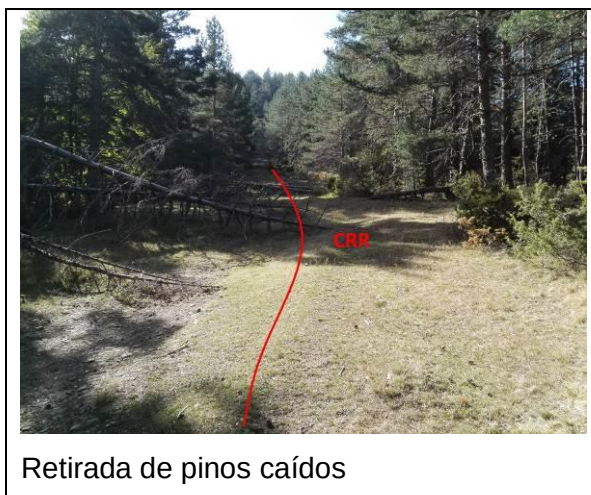
## 7.12.9 VIDÁNGOZ 09\_L8 – LIMPIEZA DE VEGETACIÓN (DESBROCE Y/O PODA)

Tramo de cañada, con dificultad para que el ganado transite con normalidad debido a que existen varios pinos tirados en la cañada, por lo que es necesario cortarlos para despejarla.

**Descripción:** Retirada de varios pinos caídos.

**Descripción:** Limpieza de vegetación (desbroce y/o poda).

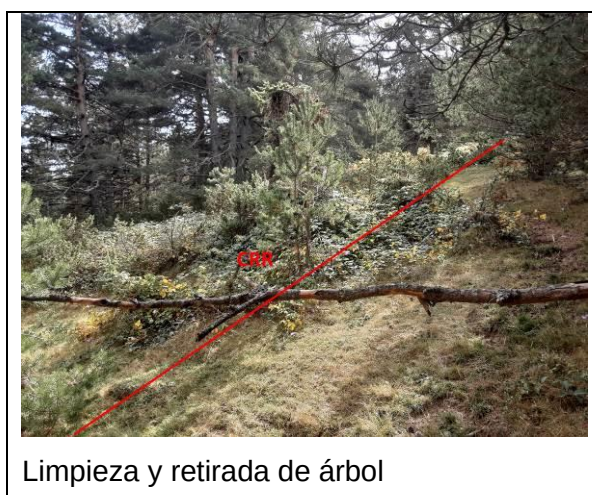
### 7.13.1 UZTÁRROZ 01\_L1 – LIMPIEZA DE VEGETACIÓN (DESBROCE Y/O PODA)

Tramo de cañada con dificultad para que el ganado transite con normalidad debido a que discurre por zona boscosa con matorral, por lo que es necesario la limpieza a base de desbroce y poda para despejarla.

**Descripción:** Tramo de cañada (260 m) con dificultad para que el ganado transite con normalidad debido a que discurre por zona boscosa con matorral, por lo que es necesario la limpieza a base de desbroce y poda para despejarla.

**Descripción:** Limpieza de vegetación (desbroce y/o poda). 5 m anchura.

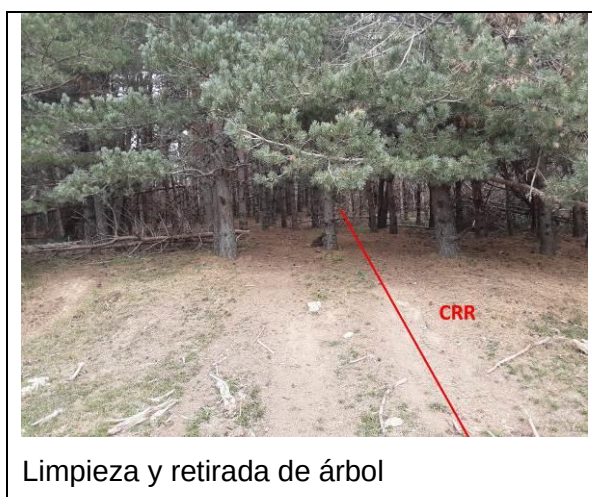
### 7.13.2 UZTÁRROZ 02\_L2 – LIMPIEZA DE VEGETACIÓN (DESBROCE Y/O PODA)

Tramo de cañada con dificultad para que el ganado transite con normalidad debido a que discurre por pinar muy denso, por lo que es necesario realizar el aclareo de algunos pies para despejarla.

**Descripción:** Tramo de cañada (90 m) con dificultad para que el ganado transite con normalidad debido a que discurre por zona boscosa con matorral, por lo que es necesario la limpieza a base de desbroce y poda para despejarla.

**Descripción:** Limpieza de vegetación (desbroce y/o poda).

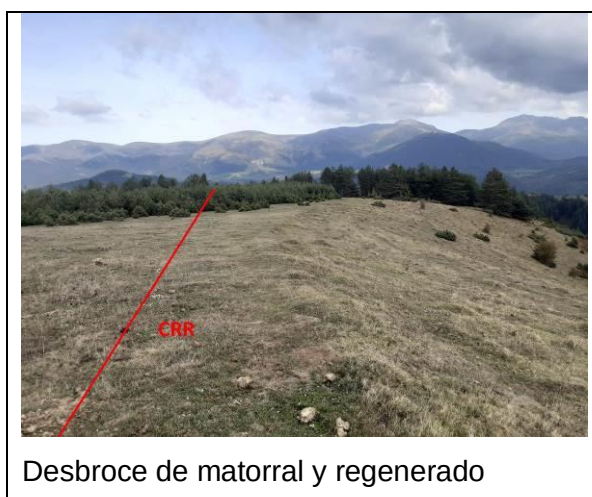
### 7.13.3 UZTÁRROZ 03\_L3 – LIMPIEZA DE VEGETACIÓN (DESBROCE Y/O PODA)

Tramo de cañada con dificultad para que el ganado transite con normalidad debido a que discurre por con matorral denso y regenerado de pino, por lo que es necesario la limpieza a base de desbroce para despejarla.

**Descripción:** Tramo de cañada (135 m) con dificultad para que el ganado transite con normalidad debido a que discurre por con matorral denso y regenerado de pino, por lo que es necesario la limpieza a base de desbroce para despejarla.

**Descripción:** Limpieza de vegetación (desbroce y/o poda).
