SUSTITUCIÓN DE ELEMENTOS DE COBERTURA EN CUBIERTA DEL COLEGIO PÚBLICO SAN BENITO DE MIRANDA DE ARGÁ

Memoria - presupuesto - planos

Promotor: Ayuntamiento de Miranda de Argá

Arquitecta técnica: M<sup>a</sup> Asun Ainzúa de Goñi

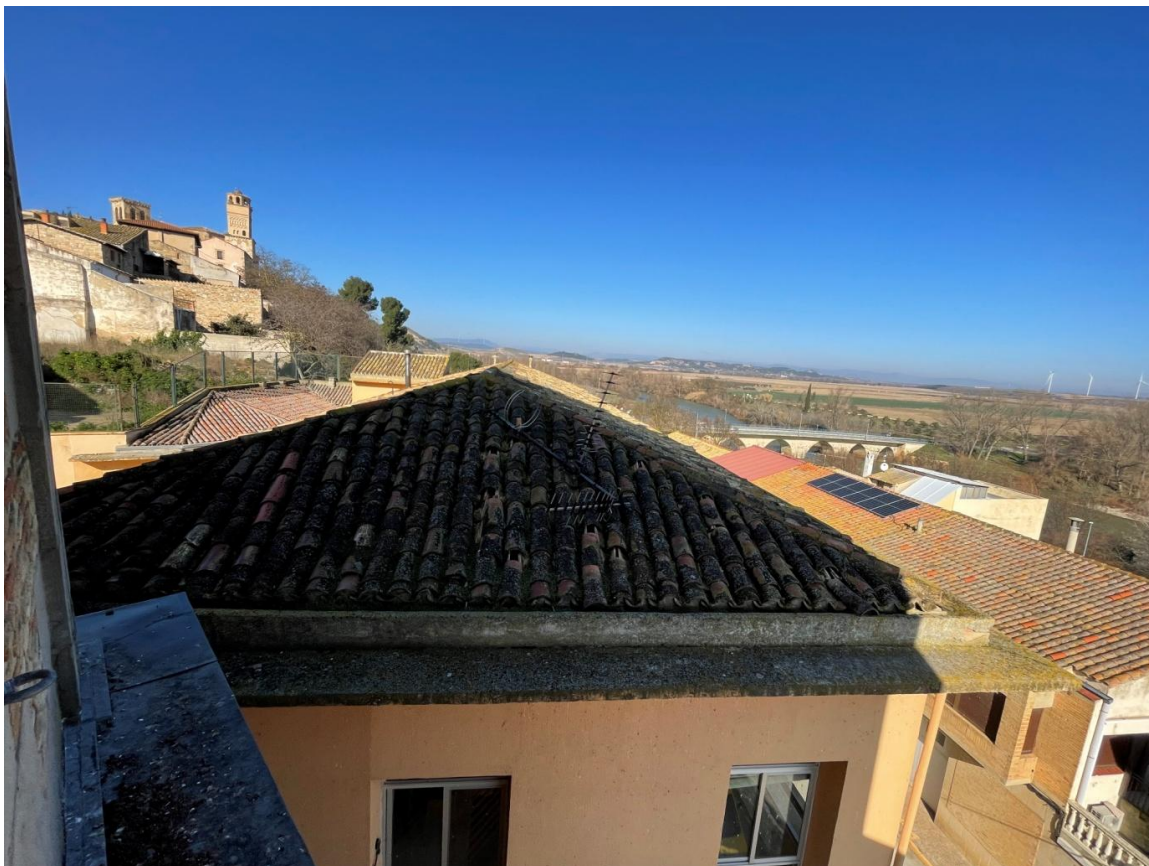
### VISTA SUPERIOR DEL ALERO PERIMETRAL Y FALDONES

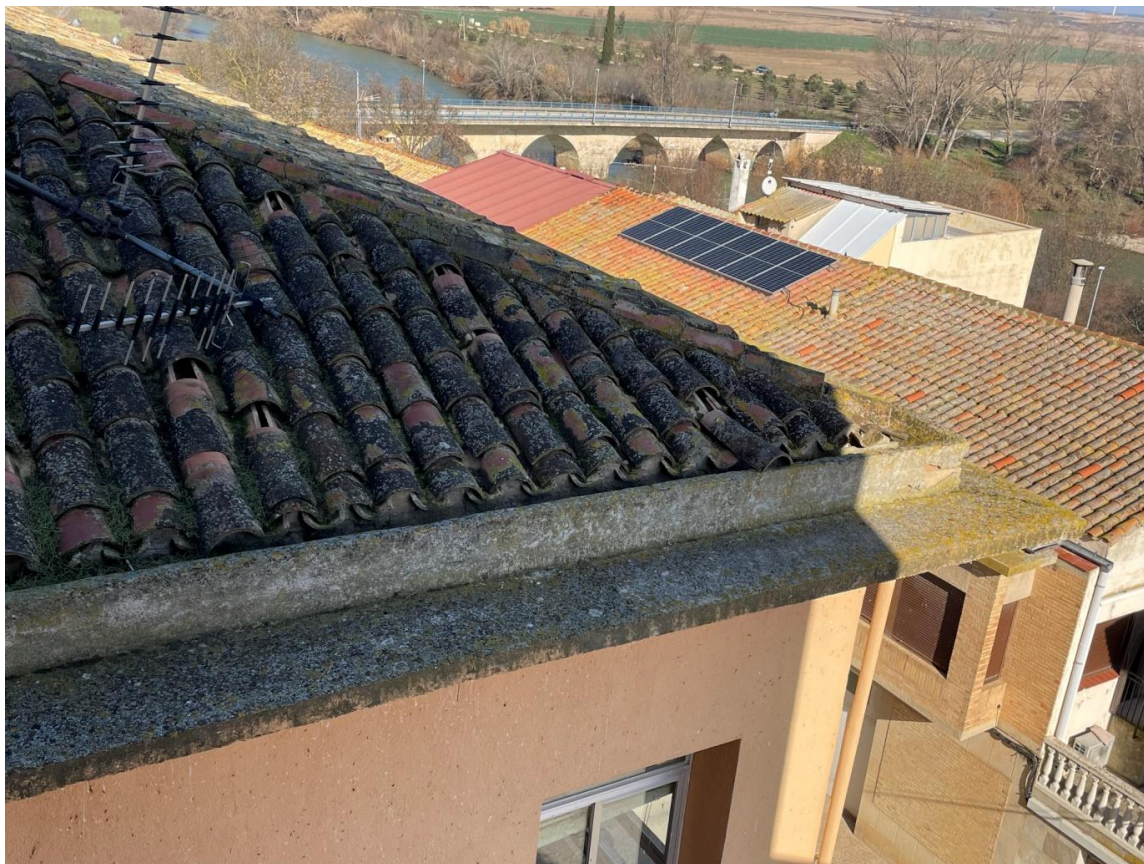
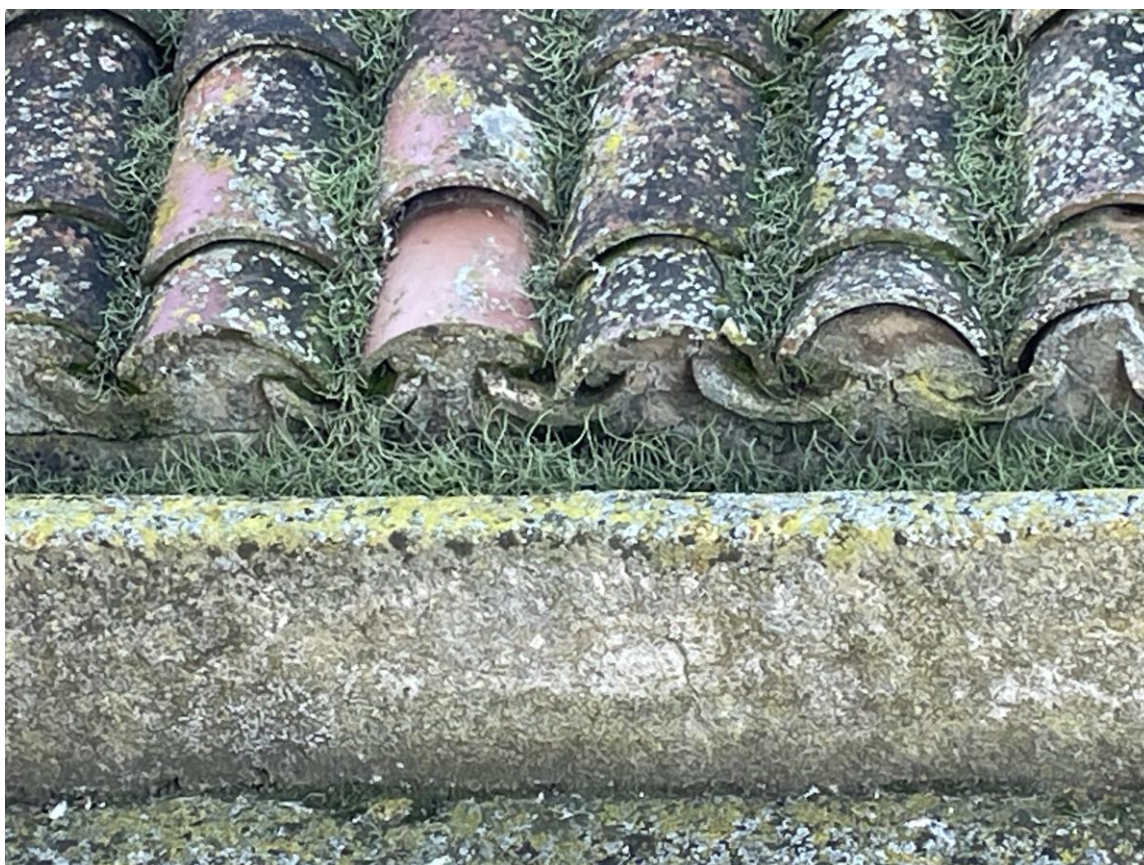
## Vista del alero perimetral y del canalón oculto

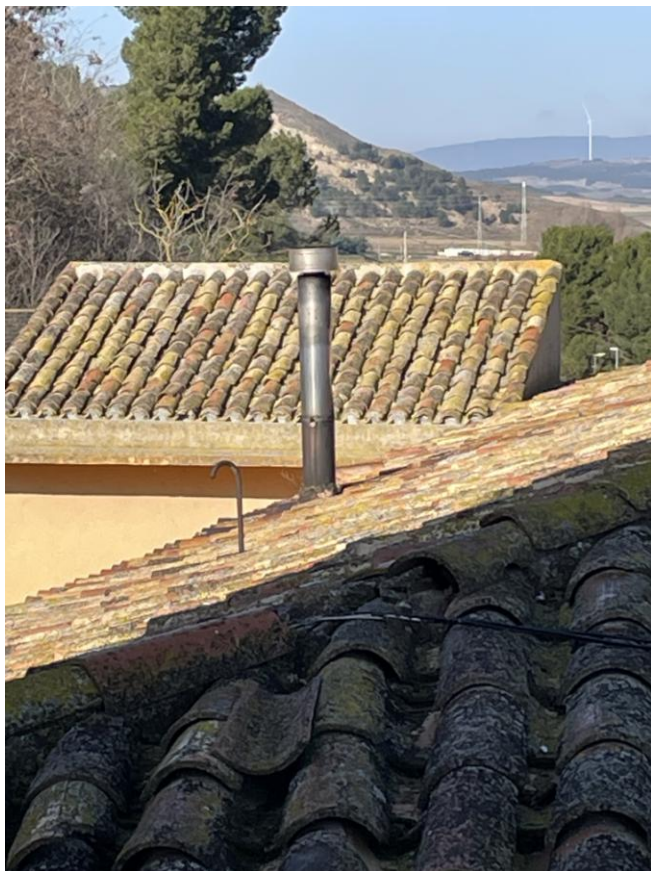
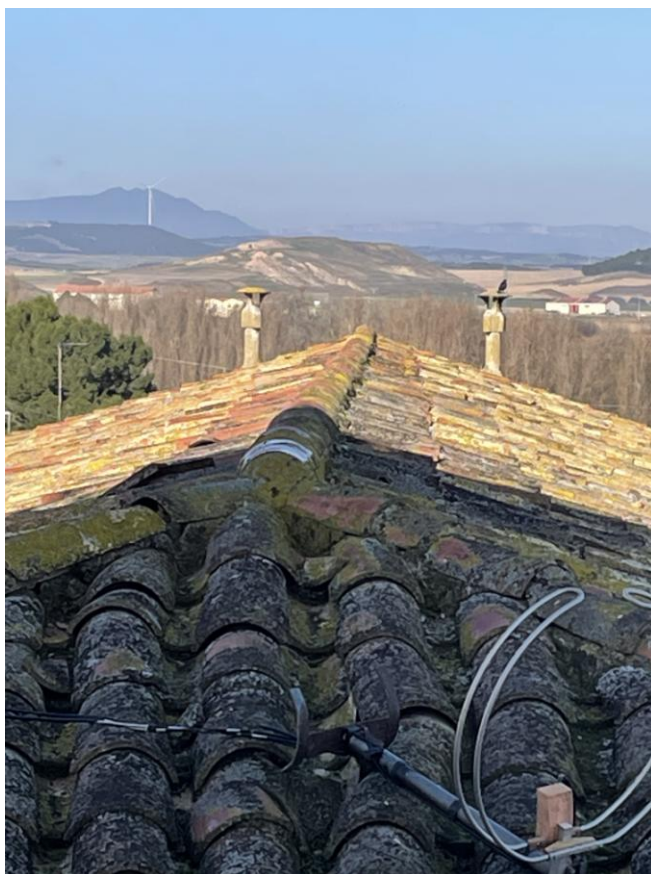
**Vista del estado del resto de los elementos de cobertura de los faldones**
