**COLEGIO PÚBLICO
"ORREAGAKO AMA"
IKASTETXE PUBLIKOA**

ACTUACIONES ESCUELAS de GARRANTZA según el CONVENIO entre el DEPARTAMENTO DE EDUCACIÓN DEL GOBIERNO DE NAVARRA Y EL AYUNTAMIENTO DE GARRANTZA.

C/ IBERREKA, nº 3, GARRANTZA. (NAVARRA).

MEMORIA

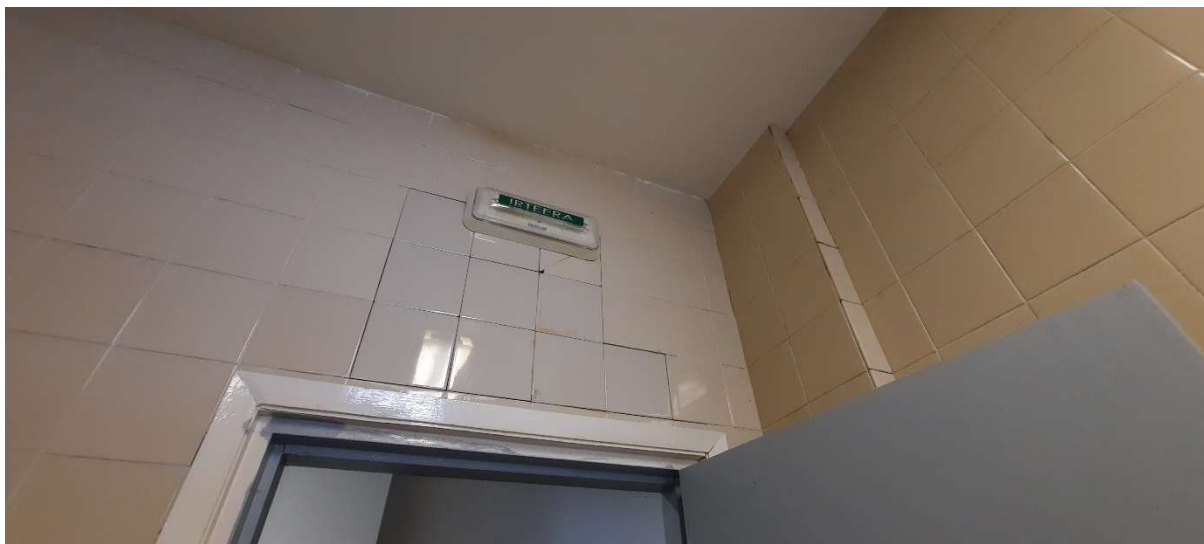
Los acabados y alicatados situados en los tabiques y paredes son muy antiguos, debido al uso están cayéndose por toda la estancia. El equipo de mantenimiento los sustituye por piezas de similares características, pero aun así se notan descuadres, juntas de diferentes magnitudes y una diferencia estética evidente.

FOTO 06- Desperfectos Alicatados y Paredes.

Por este motivo se plantea REFORMAR LOS ASEOS Y VESTUARIOS, REDISEÑANDO EL ESPACIO Y SUSTITUYENDO LOS ACABADOS que están deteriorados.

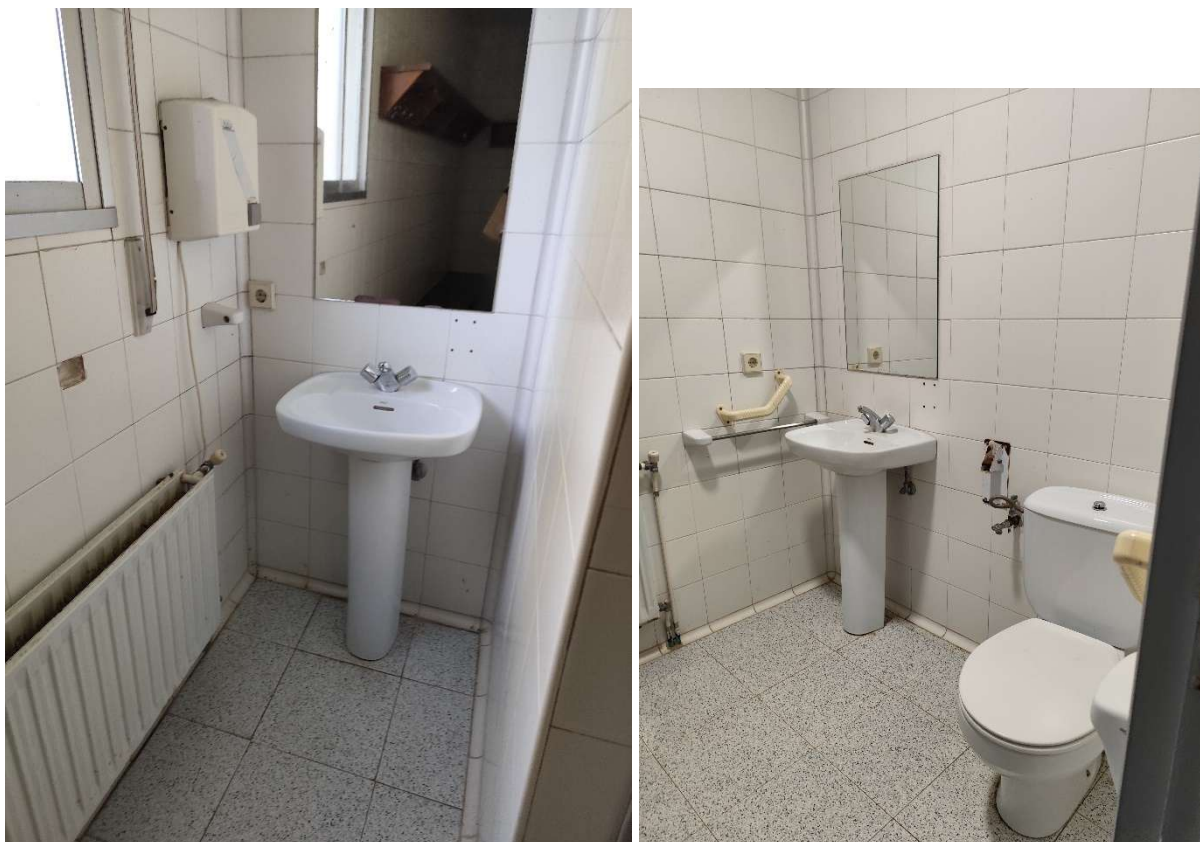
FOTO 08 y 09- Pavimentos a sustituir por un suelo antideslizante.

Con la sustitución del pavimento por un suelo nuevo, en este caso de LINOLEO, modelo adaptado a la normativa y cumpliendo con la resbaladicidad en centros educativos, se evitará el problema actual.

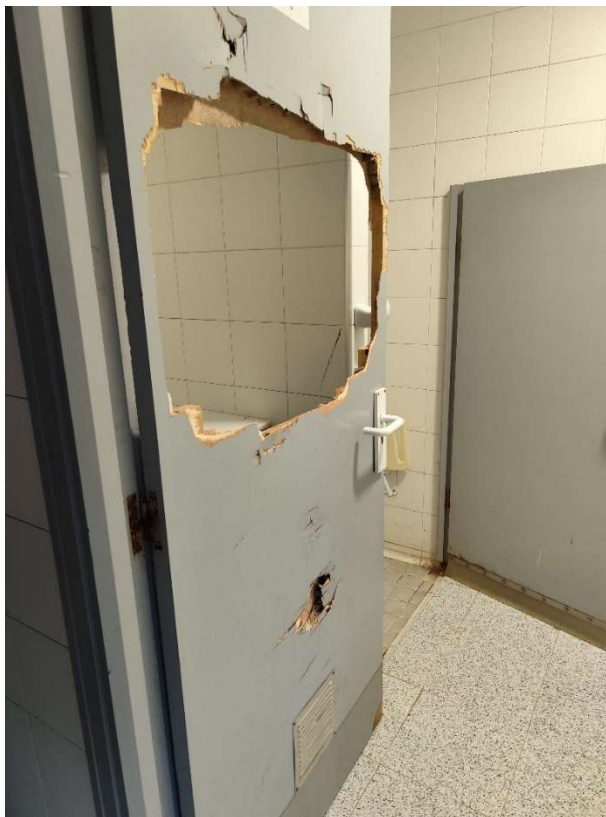
Las carpinterías de madera existentes están rotas en su mayoría, necesitando su sustitución urgentemente por unas nuevas, que, además, deben de resistir la humedad, ya que algunas de las puertas actuales están en contacto con el agua de las duchas debilitando su terminación y su madera.

FOTO 11- Carpinterías en habitaciones y duchas a Sustituir.

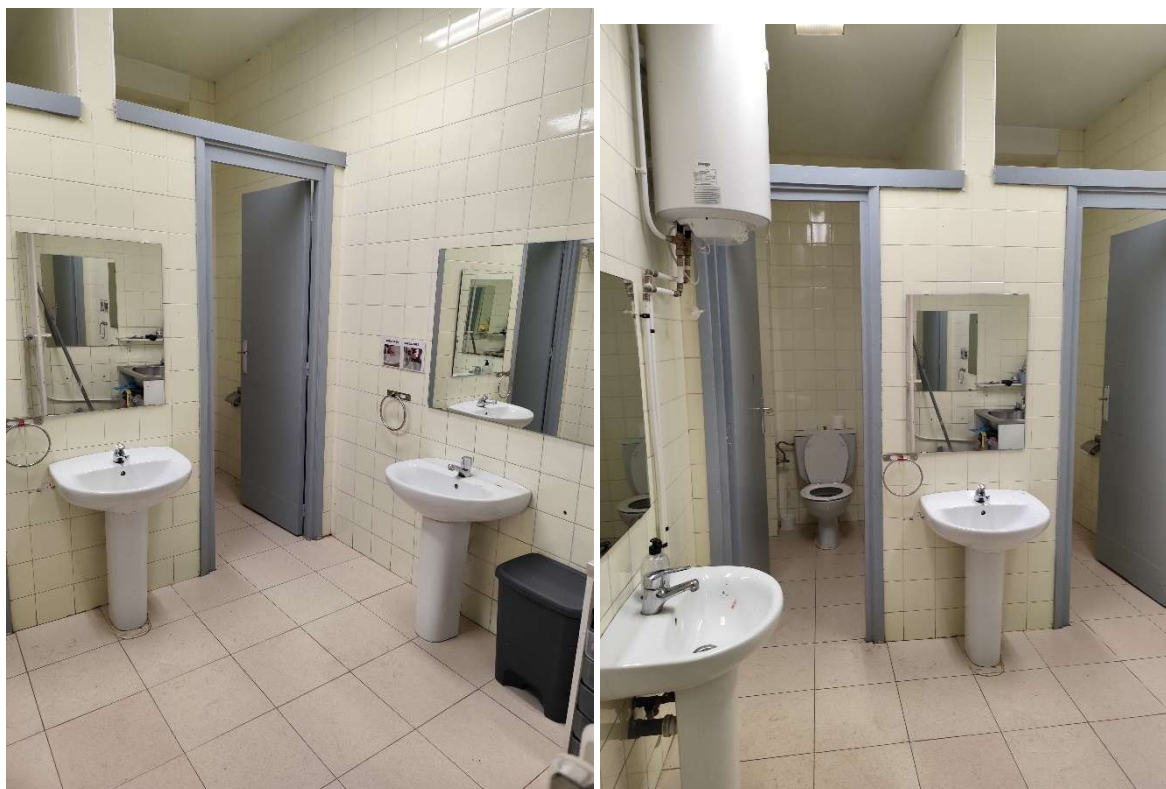
Así mismo, el suelo actual es de piezas de cerámica que no son antideslizantes. Con la sustitución del pavimento por un suelo nuevo, en este caso de LINOLEO modelo adaptado a la normativa y cumpliendo con la resbaladidad en centros educativos, se evitará el problema actual.

FOTO 14 y 15- Pavimentos a sustituir por un suelo antideslizante.

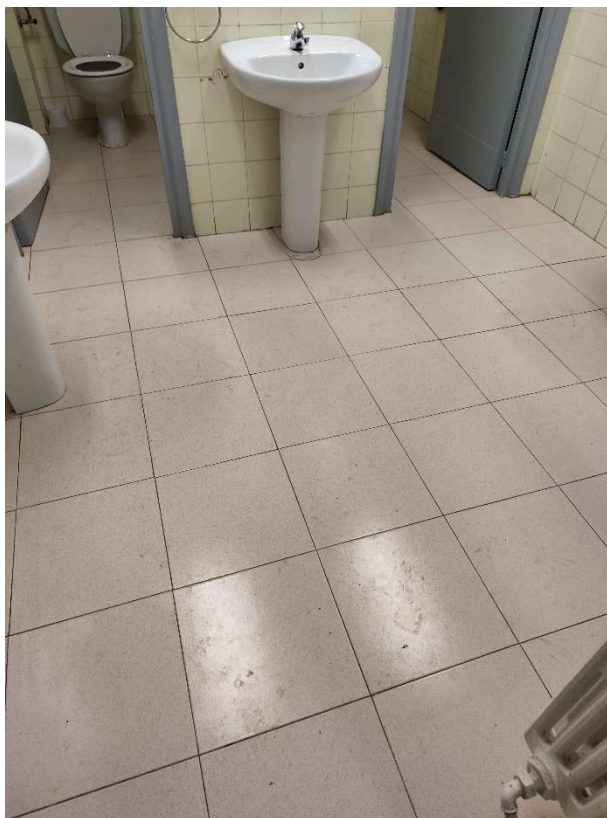
FOTO 16- Pavimentos a sustituir por un suelo antideslizante.

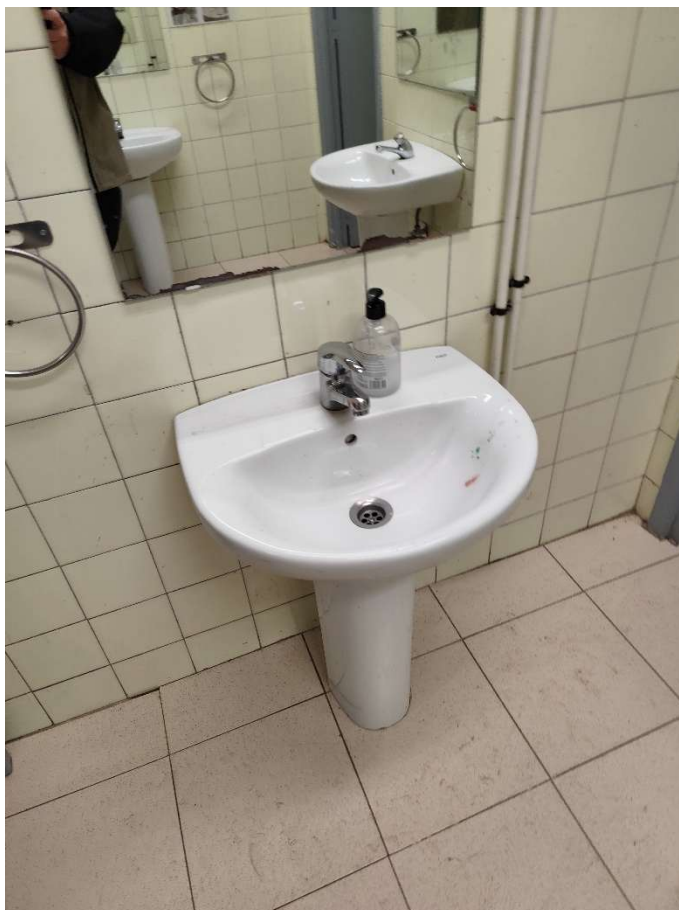
FOTO 17- Lavabos que no funcionan, espejos rotos y cortantes

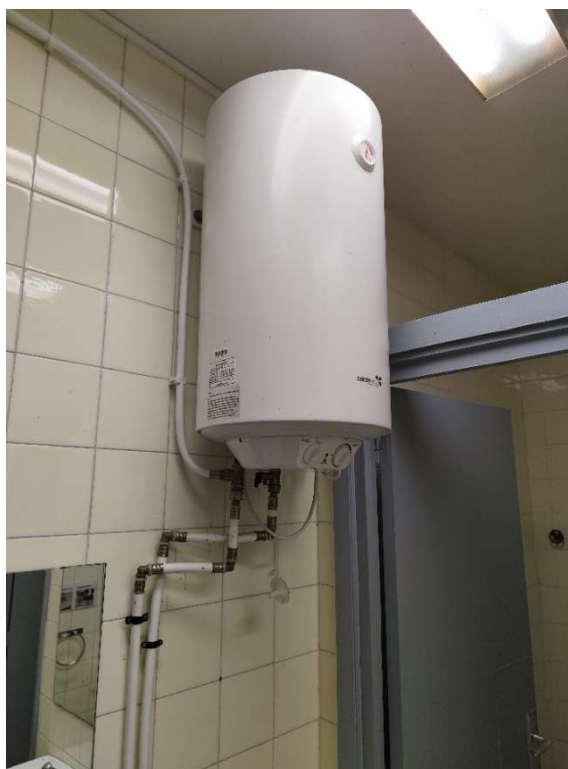
FOTO 18- Termo eléctrico para ACS sin protecciones y al alcance de los pequeños

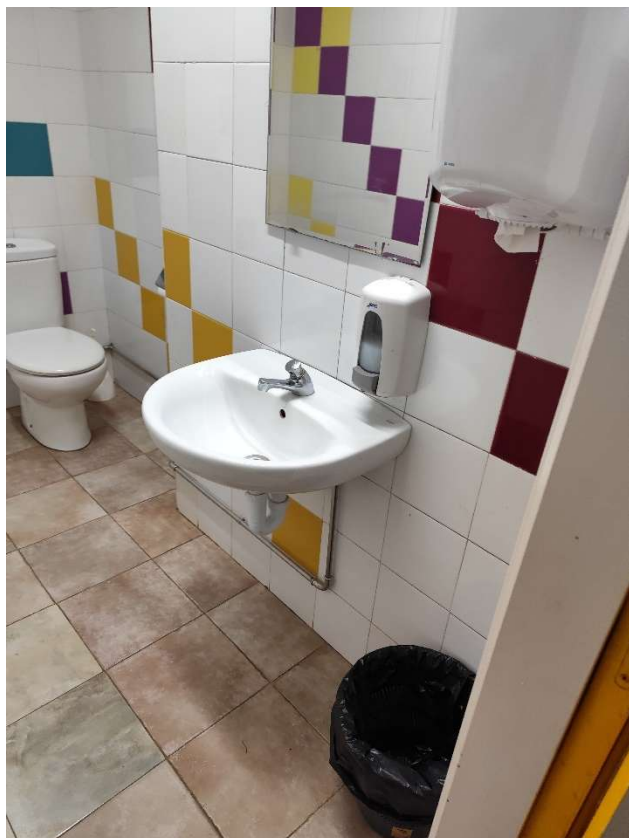
El suelo actual es de piezas de cerámica que no son antideslizantes. Con la sustitución del pavimento por un suelo nuevo, en este caso de LINOLEO modelo adaptado a la normativa y cumpliendo con la resbaladidad en centros educativos, se evitará el problema actual.

FOTO 19 y 20 – Acabados a sustituir y distribución poco eficiente.

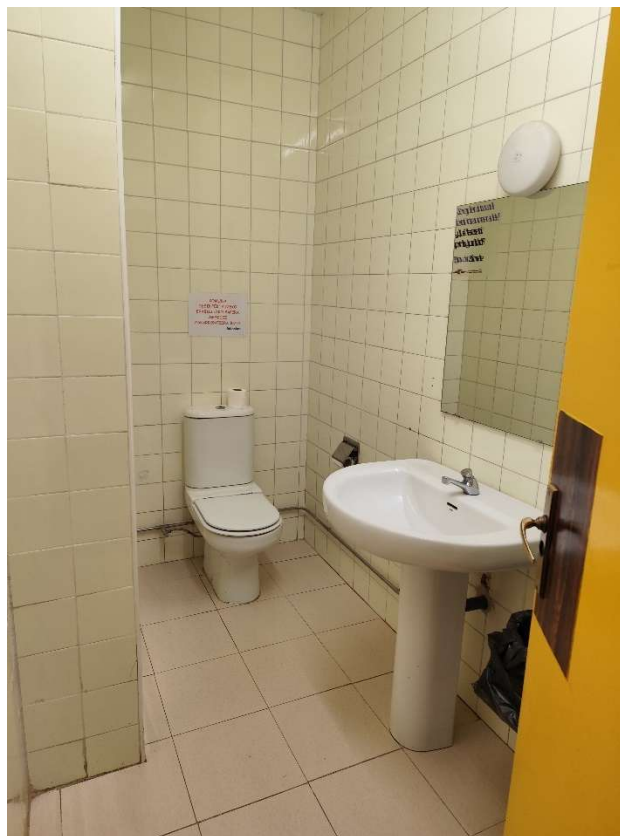
FOTO 21 – Distribución poco eficiente y estrecha.

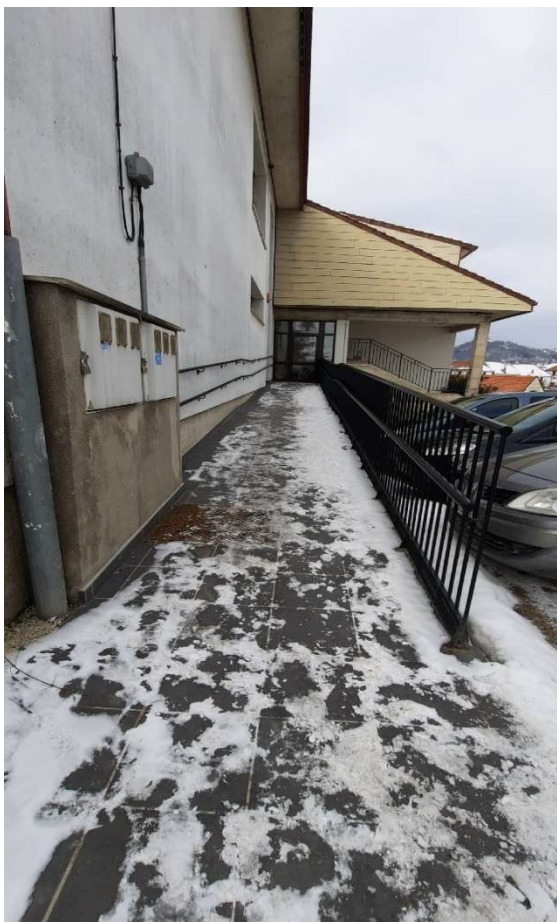
A día de hoy la rampa se encuentra ejecutada en la fachada Norte del edificio como rampa accesible para el acceso general al edificio. Se sitúa adosada al edificio, es exterior y se encuentra descubierta por lo que **PROVOCA INCANTABLES CAÍDAS LOS DÍAS DE HIELO Y NIEVE, QUE EN ESTA ZONA SON MUCHOS.**

FOTO 36 - Pavimentos nevados, final de la rampa y entrada.

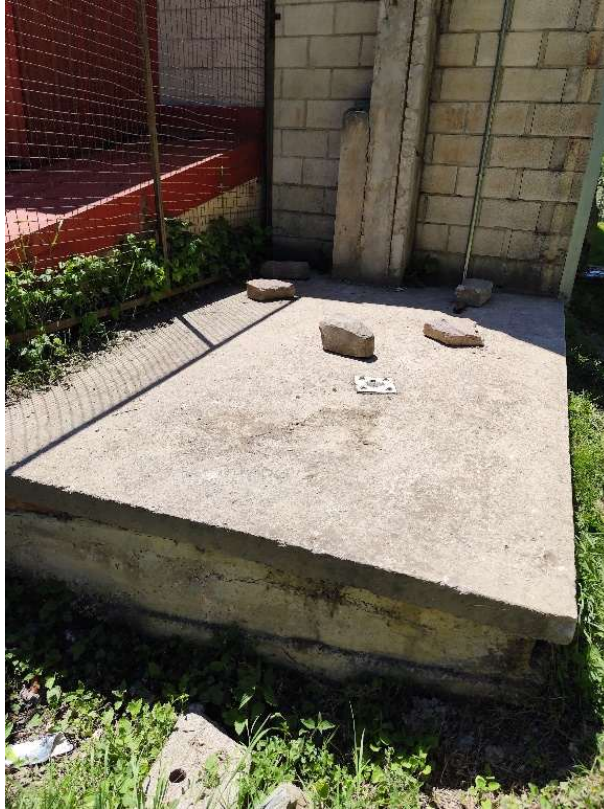
En las siguientes fotografías se puede observar los desperfectos en losa de techo, paredes y suelos, así como la presencia de humedades y agua en suelo, que puede provocar cortocircuitos en las calderas de agua caliente sanitaria y de calefacción.

FOTO 39 – Solera de hormigón, techo de sala de calderas, sin impermeabilización.

Para solventar los problemas de filtraciones de agua provenientes del terreno se pretende realizar una **IMPERMEABILIZACIÓN EXTERIOR DE LOS MUROS DE HORMIGON QUE SUSTITUYA A LA ACTUAL**. Se procederá a la RETIRADA DE TIERRA VEGETAL y DESBROCE del terreno circundante, posteriormente mediante medios mecánicos se retirará la tierra existente y se realizará la APERTURA DE ZANJAS.

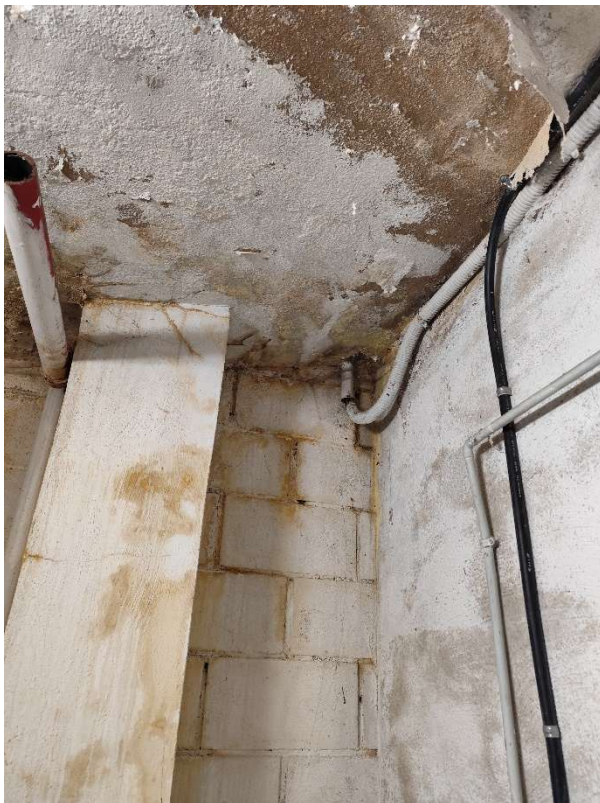
FOTO 40 y 41 – Desperfectos Sala de Calderas, muros sin impermeabilización.

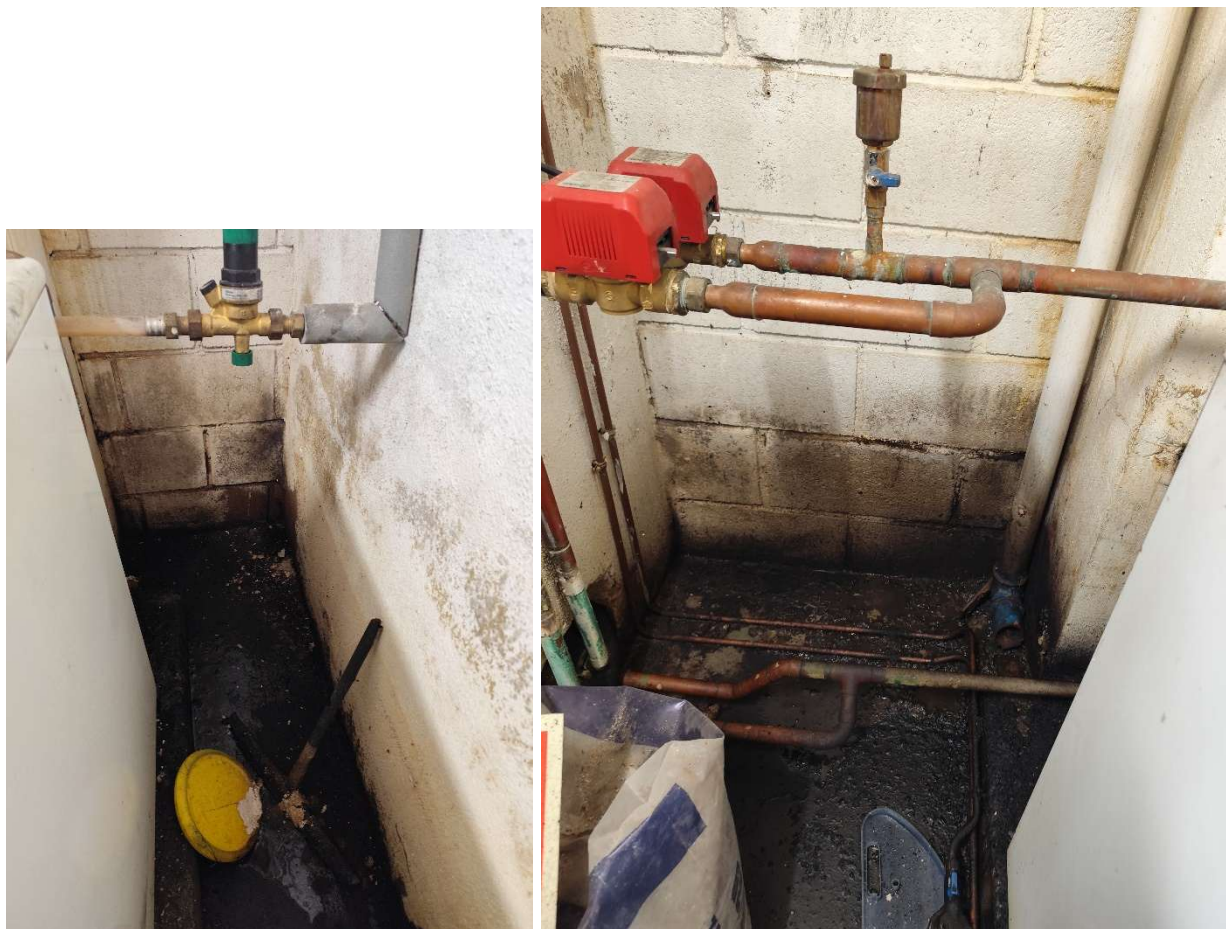
FOTO 42 y 43 – Desperfectos Sala de Calderas, muros sin impermeabilización.

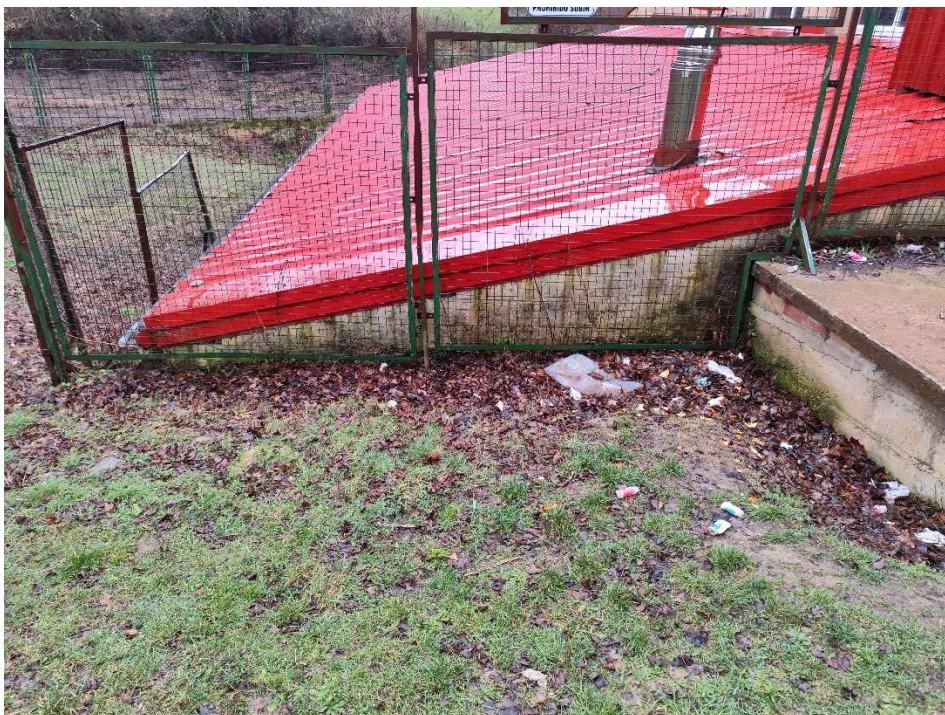
Con los años, el peso de las nieves caídas y almacenadas durante semanas sobre ella hasta su deshielo, han provocado que los canalones de evacuación de aguas pluviales y algunas chapas se hallan roto, provocando que el agua acabe filtrando al interior por distintos puntos del tejado.

FOTO 44 – Desperfectos Techo Sala de Calderas y vestuarios.

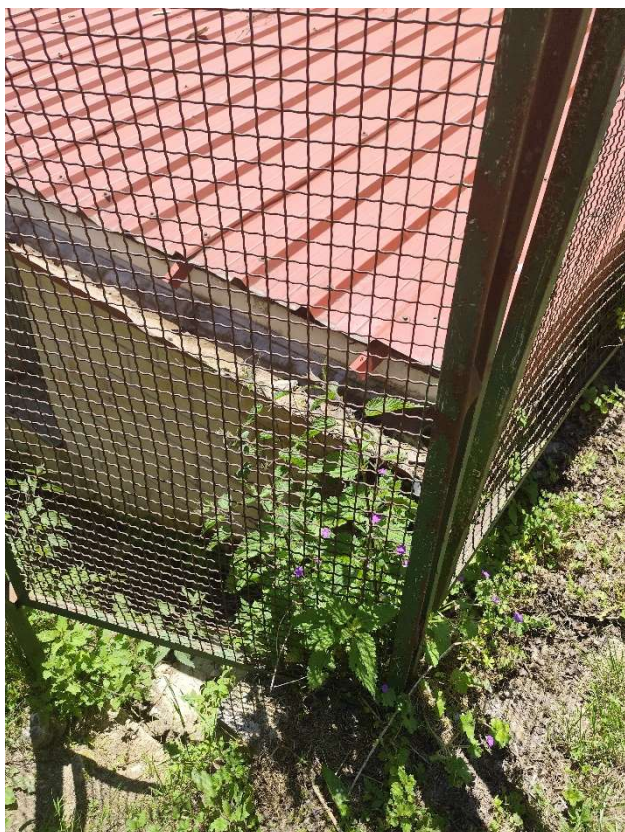
También se adjuntan fotografías donde puede verse las **chimeneas de ladrillo y chapa dañadas por la presencia de agua** que ha ocasionado la caída de los revestimientos de mortero dejando sus armaduras a la vista y ocasionando oxidación en ellas.

FOTO 45 y 46 – Desperfectos Techo Sala de Calderas y vestuarios.

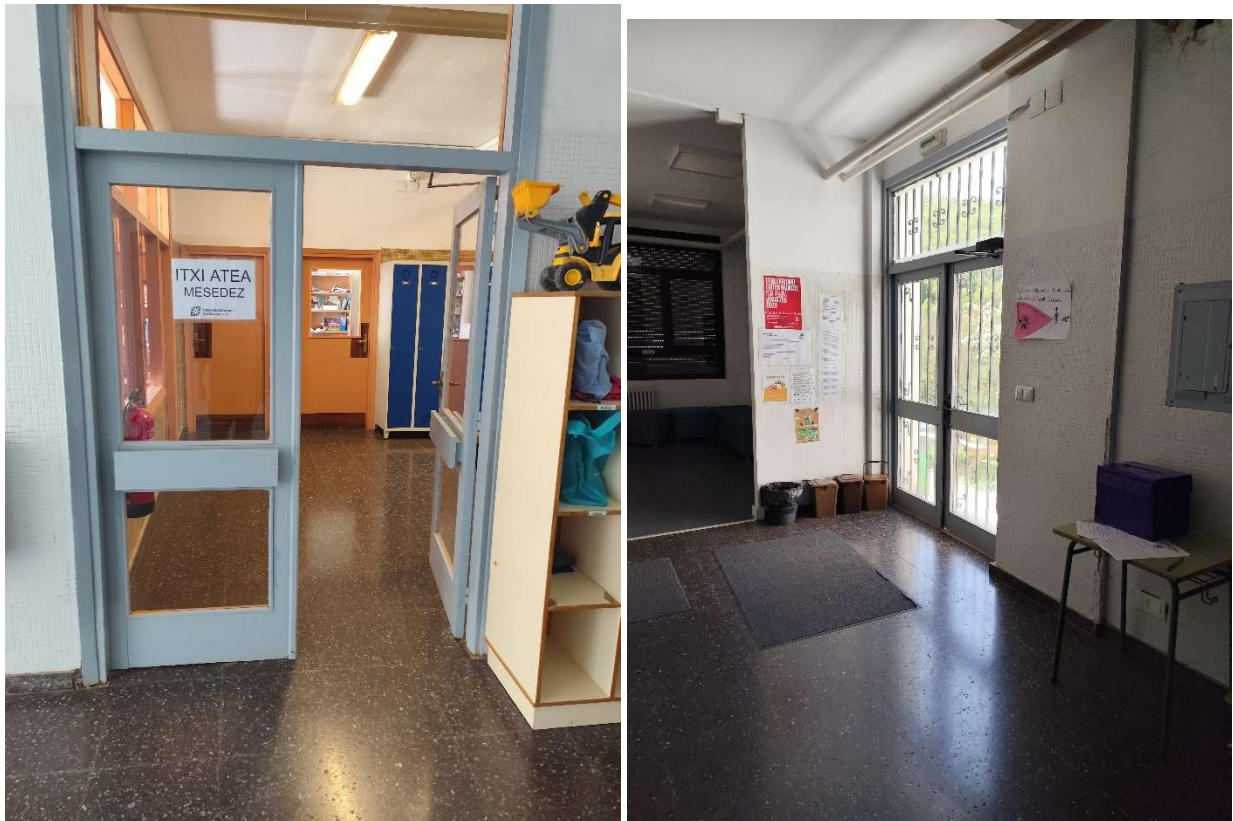
FOTO 47 y 48 – Apertura de puertas en recorridos de evacuación, situación de luminarias de emergencia a cambiar.

Para el cumplimiento de lo comentado, como actuación complementaria a la de renovar las luminarias de emergencia, se va a proceder al reordenamiento de algunas de ellas para el cumplimiento del CTE, **el Código Técnico de la Edificación, SI seguridad en caso de incendio.**

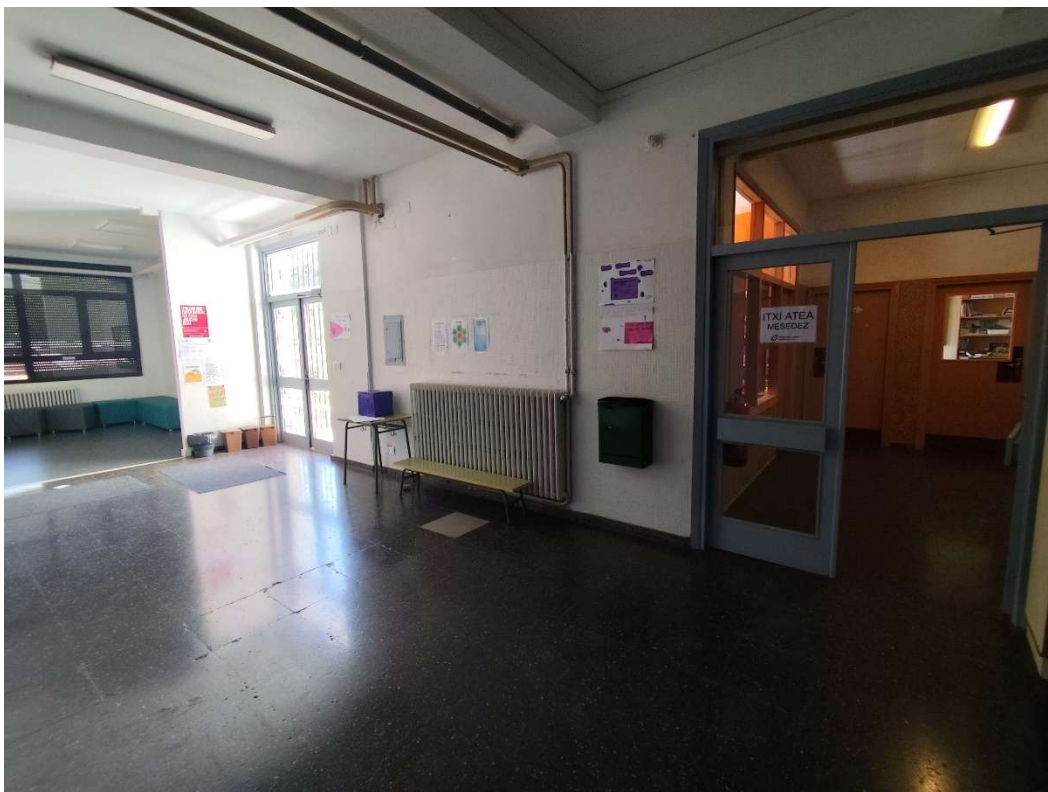
FOTO 49 – Apertura de puertas en recorridos de evacuación, situación de luminarias de emergencia a cambiar.

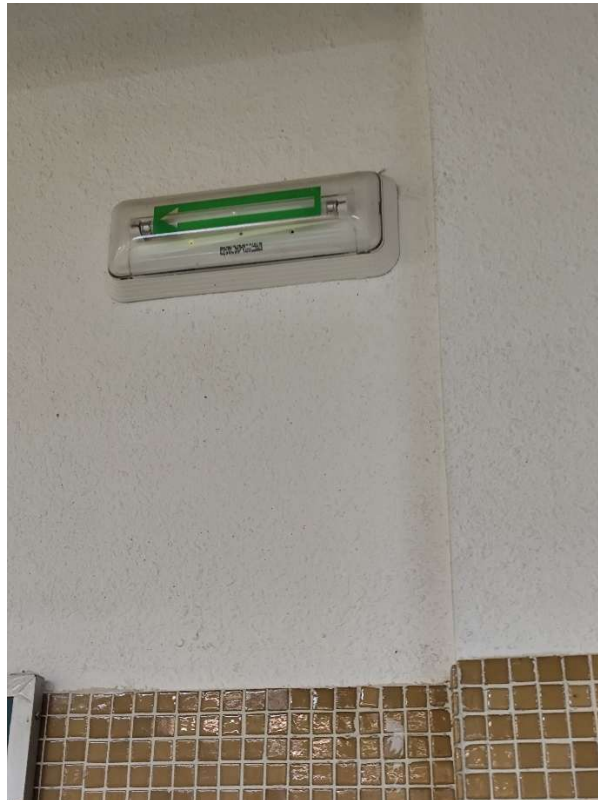
FOTO 50 y 51 – Luminarias de emergencia obsoletas y colocadas muy altas.

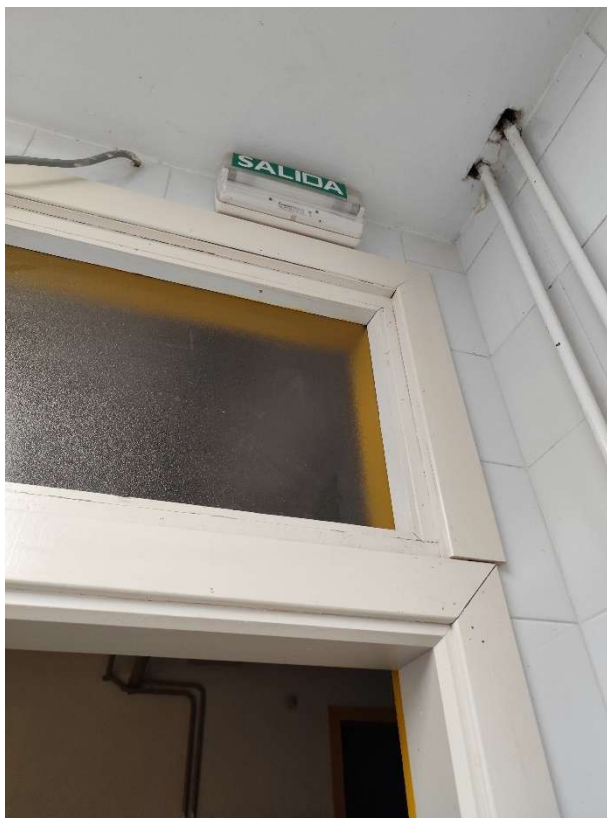
FOTO 52 – Luminarias de emergencia colocadas muy altas, algunas incluso con cableado inservible.

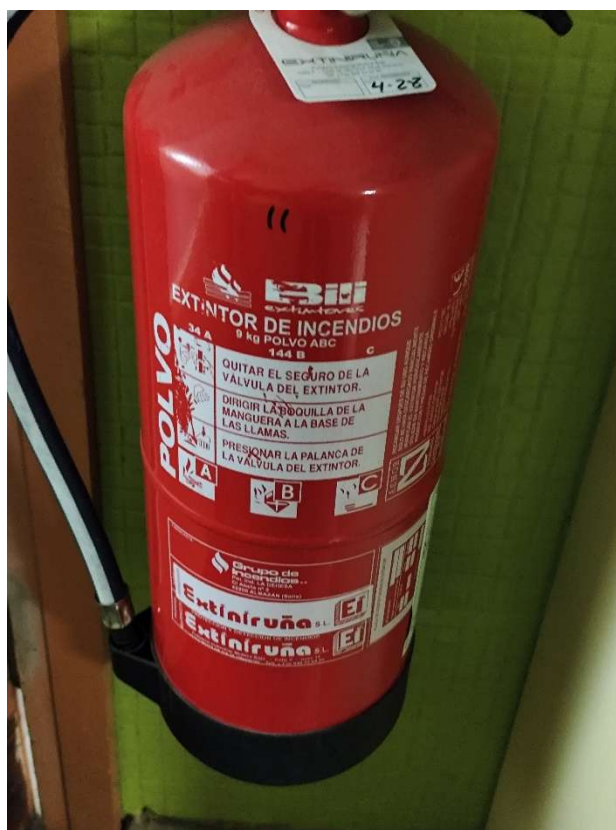
También se ha detectado que el **número de equipos de extinción de incendios por planta es insuficiente**. En la planta baja y primera planta, se observan tan sólo 2 extintores de tipo polvo ABC por planta. Igualmente, se observan deficiencias debidas a la señalización de medios de lucha contra incendios ya que las señales colocadas, o están obsoletas o se han perdido.

FOTO 53 – Extintores de incendios insuficientes.

También **se reforzará los medios de extinción en Cocina y Sala de calderas con la colocación de EXTINTORES de CO2 5KG.** EFICACIA 55B, de 5 Kg., eficacia 21B, para extinción de fuego de materias sólidas, líquidas, e incendios de equipos eléctricos, con soporte y manguera con difusor según CTE/DB-SI 4, totalmente instalado.

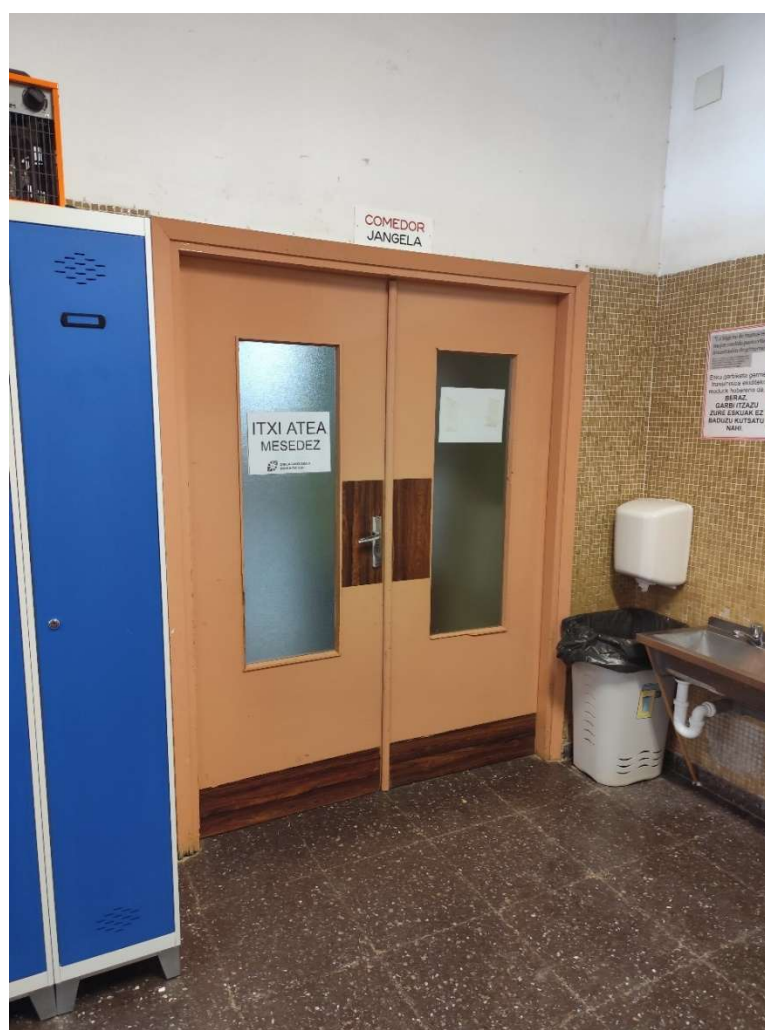
FOTO 54 – Puerta acceso a comedor, sentido de apertura a modificar.

Incluirán el Levantado de la puerta existente de madera, por medios manuales, sin deteriorar el paramento al que está sujeta, su retirada y carga manual sobre camión o contenedor para reciclado.

La colocación de una puerta interior abatible, ciega, de dos hojas de 203x82,5x3,5 cm, de tablero aglomerado, chapado con pino país, barnizada en taller, con plafones de forma recta; precerco de pino país de 90x35 mm; galces de MDF, con rechapado de madera, de pino país de 90x20 mm; tapajuntas de MDF, con rechapado de madera, de pino país de 70x10 mm en ambas caras. Incluso, bisagras, herrajes de colgar, de cierre y manivela sobre escudo largo de latón, color negro, acabado brillante, serie básica.

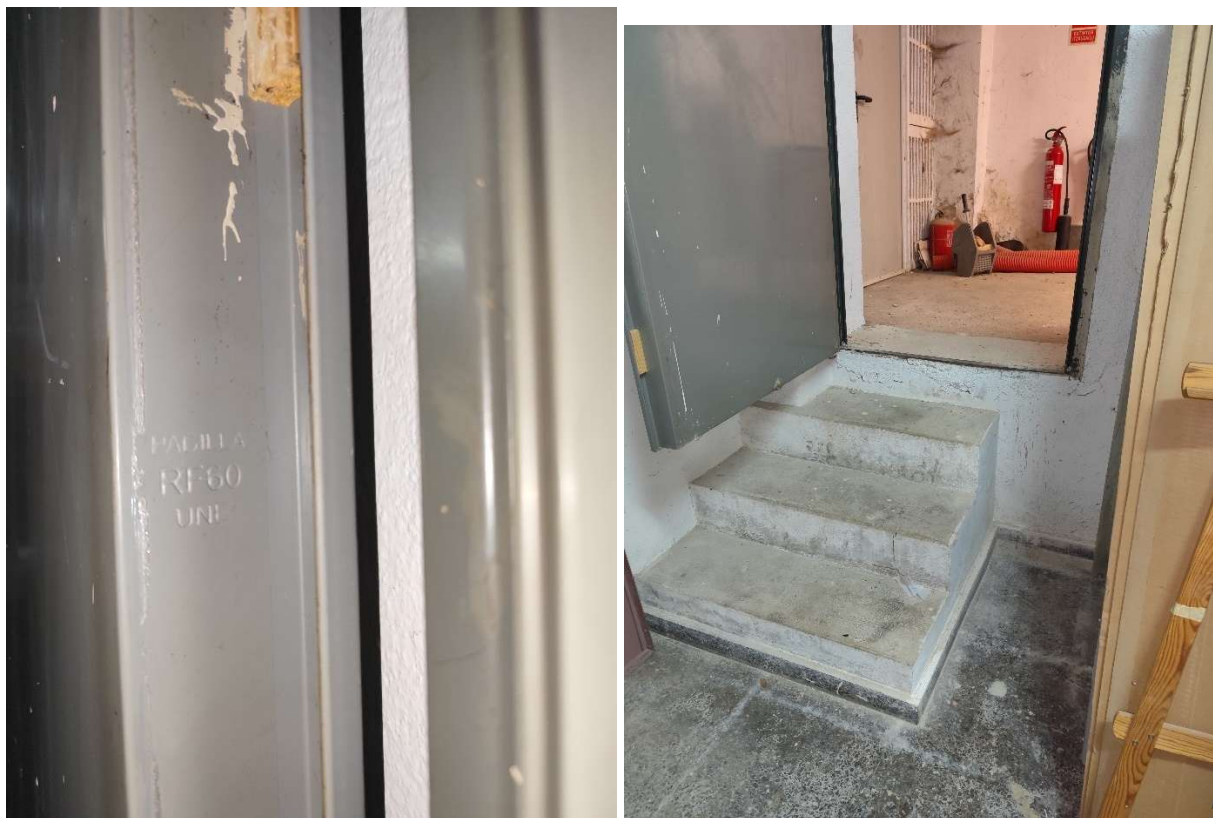
FOTOS 55 y 56 – Puerta SALA DE CALDERAS, homologación. Escaleras acceso a Sala de Calderas, reforma de anchura.

Se instalará, asimismo, un Electroimán para retención de puerta cortafuegos, de 24 Vcc y 590 N de fuerza máxima de retención, con caja de bornes de ABS, pulsador de desbloqueo y placa de anclaje articulada. Incluso elementos de fijación.

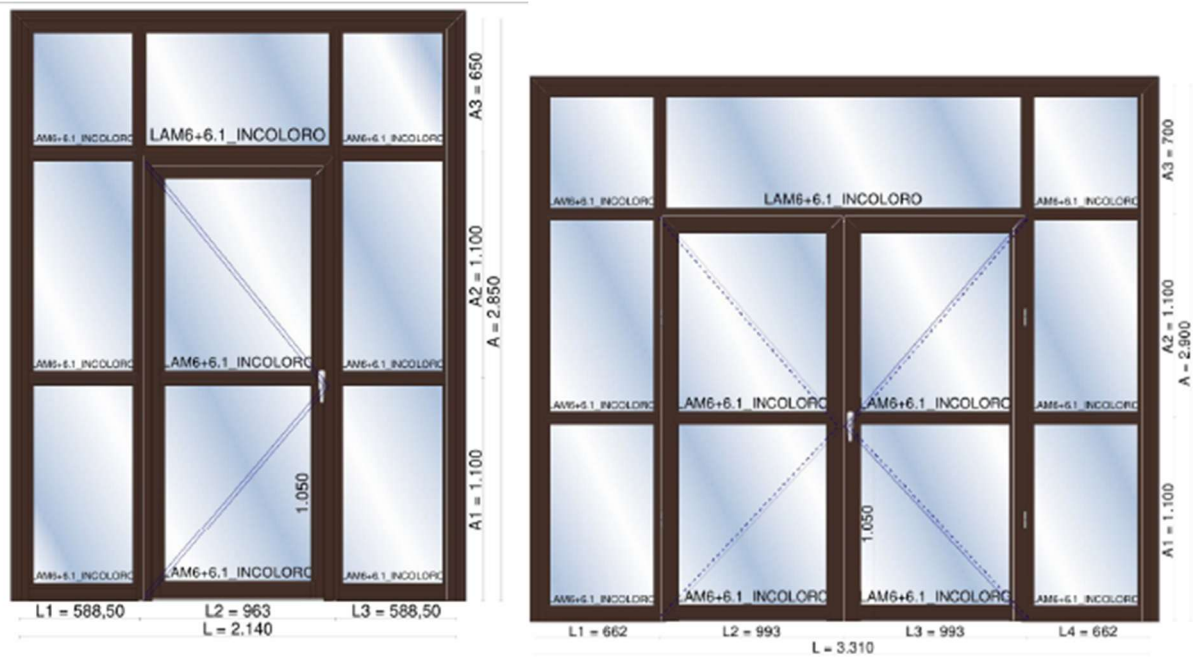
Actualmente la apertura de ambas puertas (escaleras y rampa accesible) es hacia el interior, **en contra del sentido de evacuación de incendios.** Por ello se plantea desmontar las hojas abatibles actuales y colocar unas nuevas que abran hacia afuera, manteniendo el resto del cerramiento de aluminio y vidrio con los fijos actuales.

FOTOS 57 – Detalle Carpinterías Actuales en aluminio.

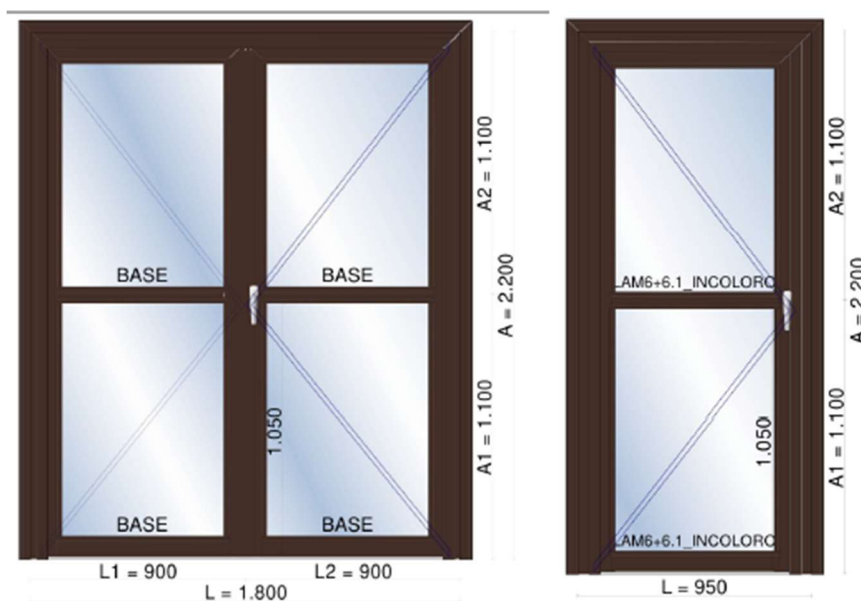
FOTOS 58 – Detalle Carpinterías a modificar en aluminio.

La Carpintería situada hacia la rampa accesible, Carpintería V2, se realizará igualmente en Aluminio, Lacada EXTERIOR, a decidir por el INTERIOR, compuesta de UNA HOJA ABATIBLE, medidas 0.95 x 2.18 m, anclada igualmente a fijos laterales y superiores según detalle, de dimensiones generales 2.14 x 2.85 m, incluso premarcos, acristalamiento doble 3+3 bajo emisivo/12 gas argón/3+3.

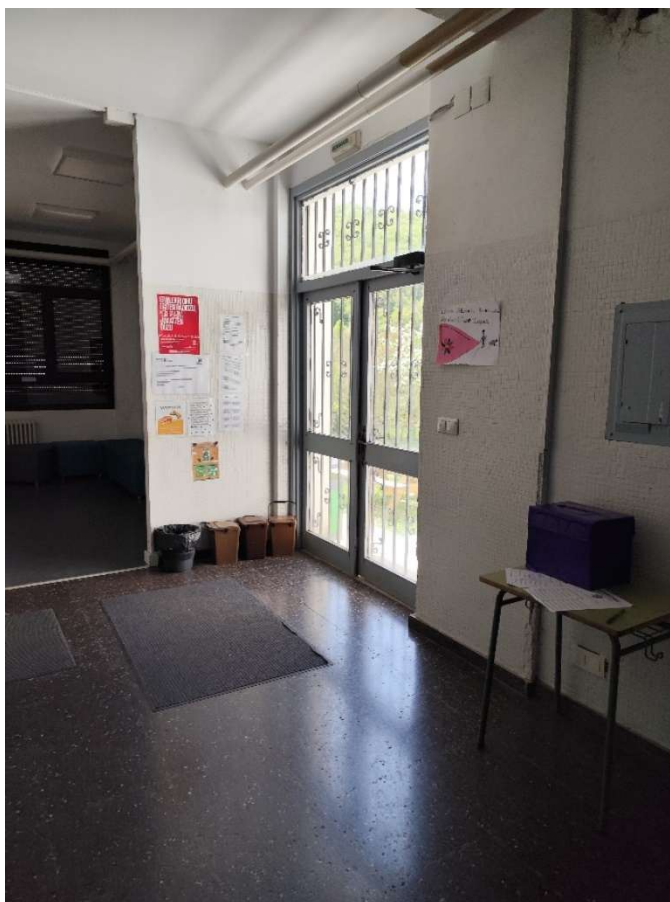
FOTOS 61 – Carpintería Actual EN MADERA A SUSTITUIR.

Suministro y colocación de una puerta exterior abatible, acristaladas, similares a las existentes, de dos hojas de 203x82,5x3,5 cm y fijo superior, Realizada con marcos en MADERA de IROKO para barnizar, de 100/65 mm, hojas de 65 mm y jambas de 65/15 mm, con plafones de forma recta; precerco de pino país de 90x35 mm; herrajes de colgar, con bisagras de 9 cm y cerradura de seguridad de cierre y manivela sobre escudo largo de latón, color negro, acabado brillante, serie básica

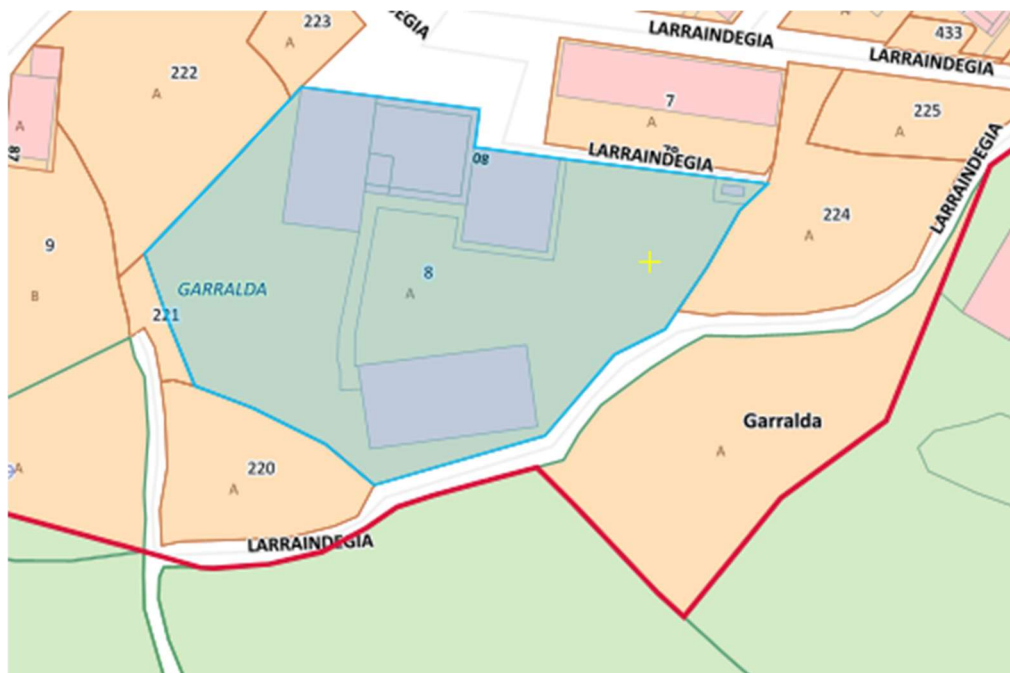
FOTOS 62 – Parcela y vallado perimetral A SUSTITUIR.

Dentro de las mejoras en la seguridad y accesibilidad de la parcela se va a proceder también a la reparación del vallado exterior junto al aparcamiento, situado al norte, en la calle larraindegia, también en la zona que separa el colegio con la parcela 224 y la parcela 202 por donde discurre la regata.

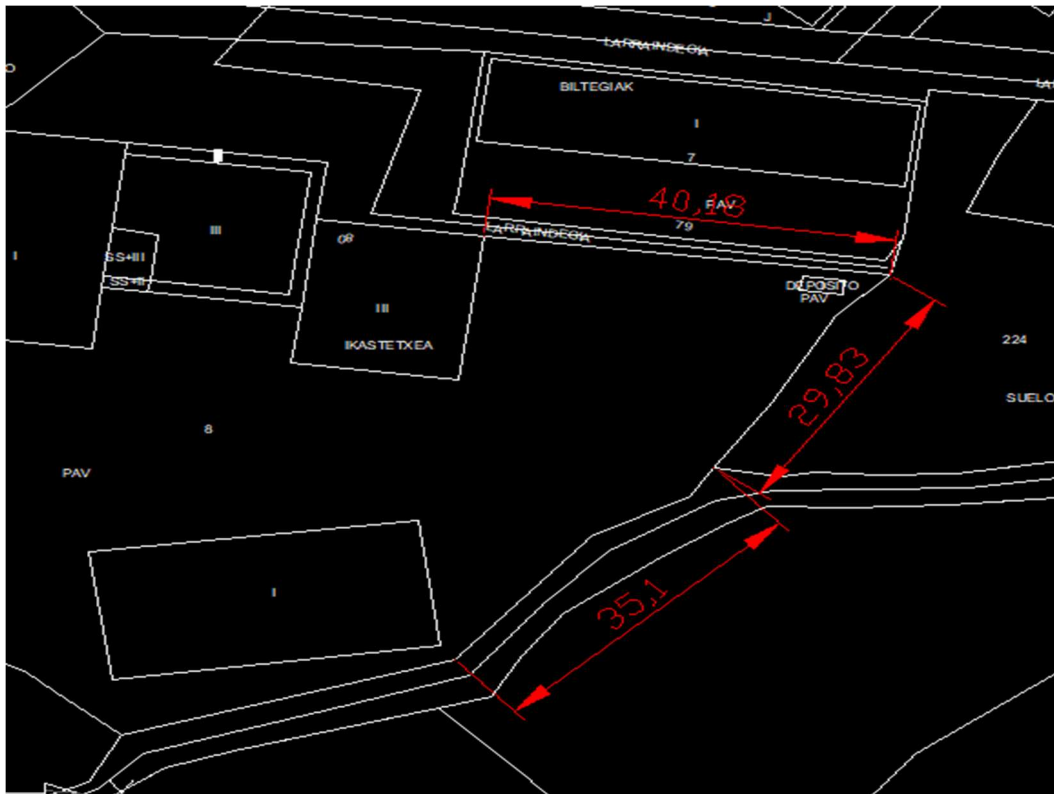
FOTOS 64 – Parcela y vallado perimetral A SUSTITUIR.

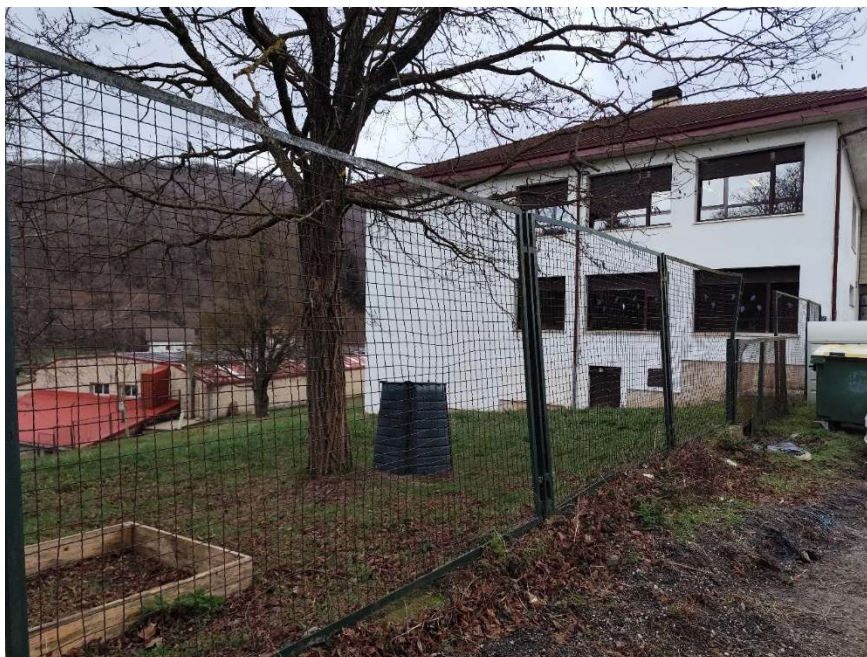
FOTOS 65 – Parcela y vallado perimetral A SUSTITUIR.

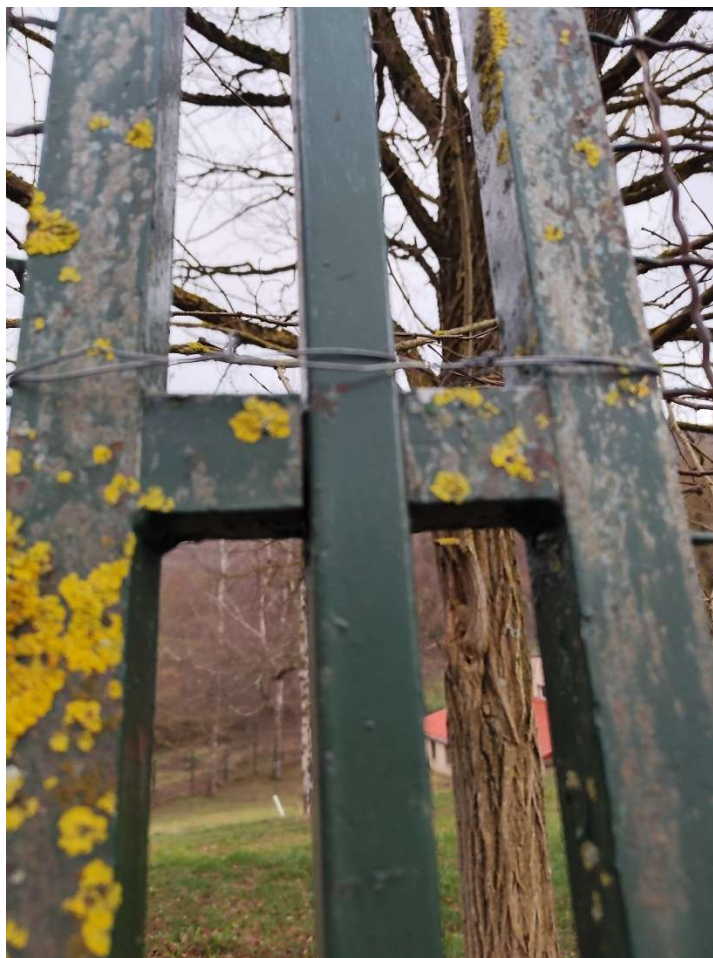
FOTOS 68 – Anclajes vallado perimetral A REPARAR O SUSTITUIR.

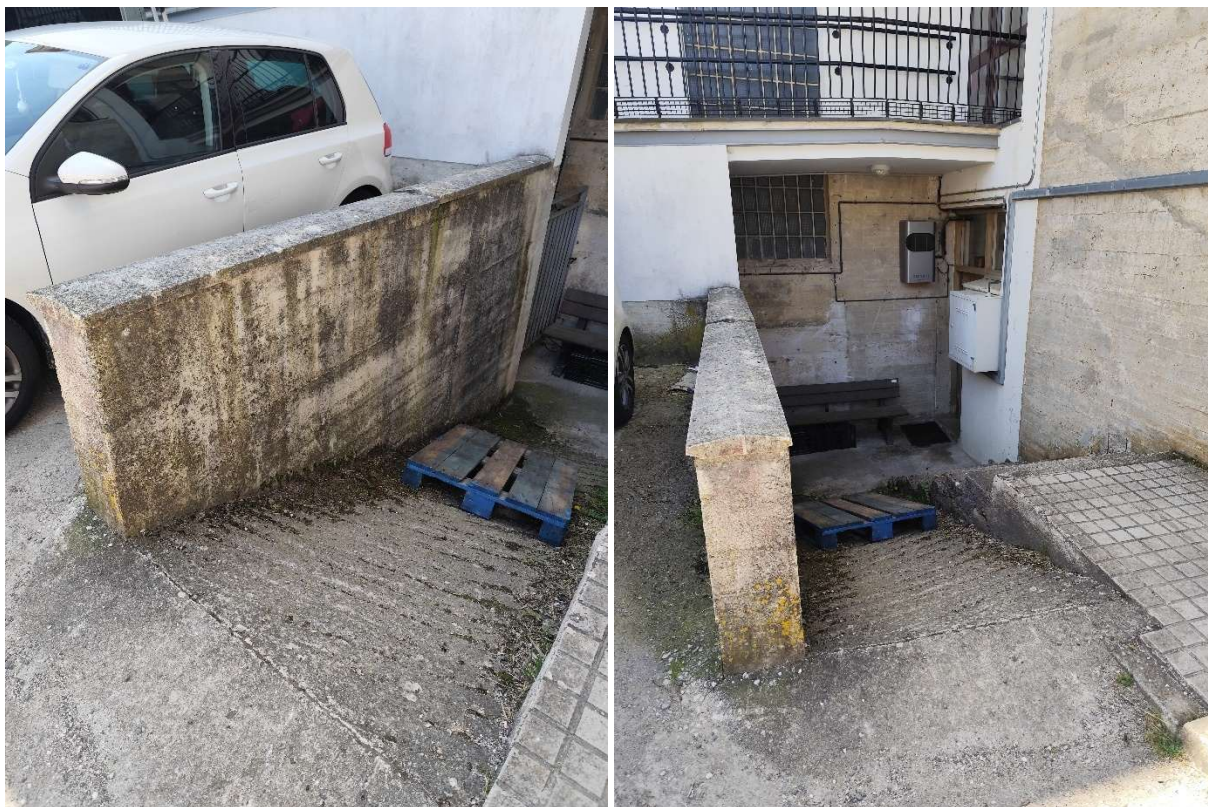
FOTOS 69 y 70 - Muros y rampas existentes a derribar.

Se procederá a la demolición del pavimento exterior y de la solera de hormigón en masa de 15 a 25 cm de espesor, mediante una retroexcavadora con martillo rompedor. Se procederá a la carga mecánica sobre camión o contenedor. También se derribará los PELDAÑOS DE LADRILLO u hormigón en masa en la escalera exterior,

Tras realizar la Excavación necesaria mediante el VACIADO por medios manuales o mecánicos, hasta alcanzar los niveles indicados en los planos, se ejecutaran las nuevas soleras de hormigón con las nuevas pendientes, finalmente se colocara un PAVIMENTO EXTERIOR ANTIDESLIZANTE, de gres porcelánico técnico, con malla de fibra de vidrio incorporada, de 1000x1000x6 mm, gama media, capacidad de absorción de agua $E < 0,1\%$, grupo Bla, según UNE-EN 14411, con resistencia al deslizamiento $R_d > 45$ según UNE-EN 16165 y resbaladicidad clase 3 según CTE; carga de rotura > 1500 N; resistencia a la flexión > 45 N/mm².
