**COLEGIO PÚBLICO
"ORREAGAKO AMA"
IKASTETXE PUBLIKOA**

ACTUACIONES ESCUELAS de GARRANTZA según el CONVENIO entre el DEPARTAMENTO DE EDUCACIÓN DEL GOBIERNO DE NAVARRA Y EL AYUNTAMIENTO DE GARRANTZA.

C/ IBERREKA, nº 3, GARRANTZA. (NAVARRA).

MEMORIA

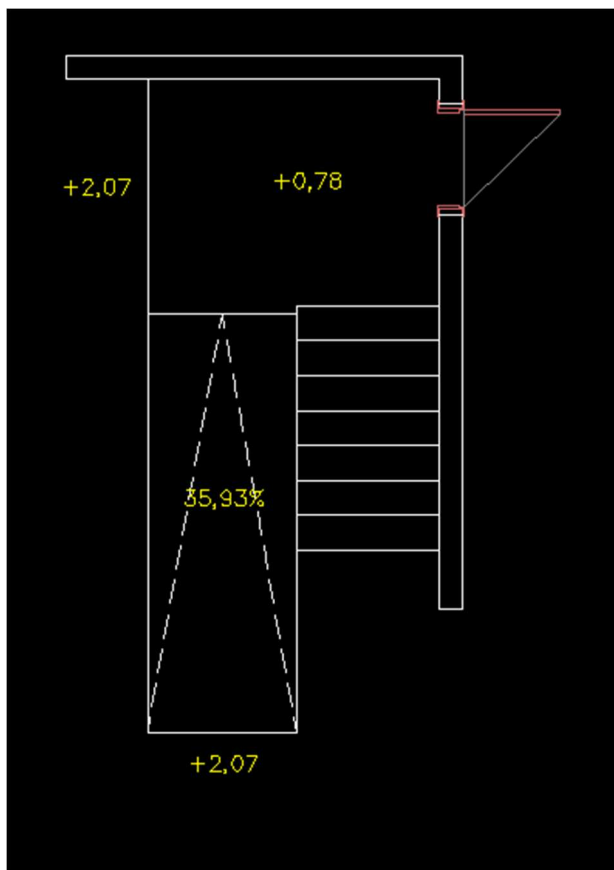
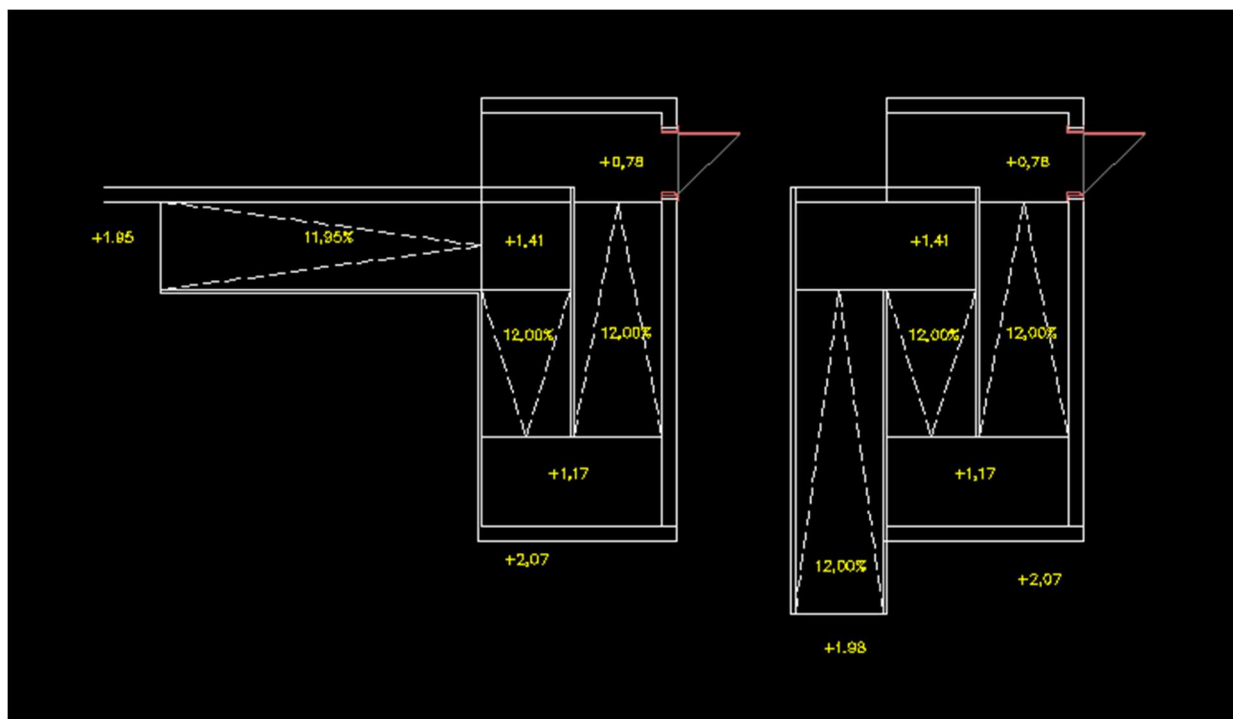
FOTOS 71, 72 y 73 – Detalle de rampas y descansillos existentes y posibles modificaciones.
