RECUPERACIÓN Y RESTAURACIÓN DE LAS FACHADAS Y  
TORRE DE LA ANTIGUA IGLESIA DE SAN BLAS EN  
RIBAFORADA

PBE  
2245

MEMORIA DESCRIPTIVA

| FECHA | DICIEMBRE 2025 |

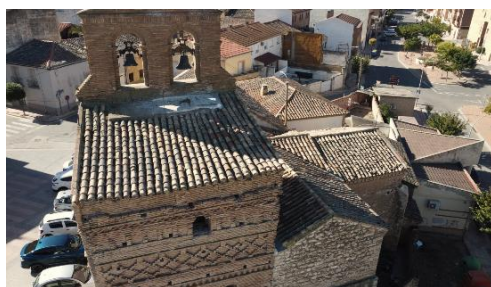
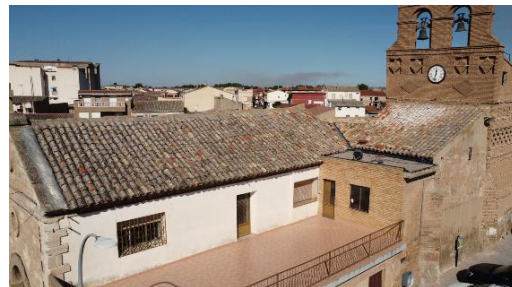
Algunas de las cubiertas del templo se encuentran en estado deficiente, con deformaciones generalizadas y hundimientos parciales en las zonas de encuentro entre la nave principal, la capilla y la torre. La estructura portante de cerchas y rollizos de madera muestra signos de fatiga, pudrición y pérdida de sección. Se identifican ataques biológicos por xilófagos (carcoma y termitas).

La cubierta de teja cerámica presenta pérdida de piezas, desplazamientos y fracturas, lo que ha provocado infiltraciones reiteradas de agua de lluvia y la humectación constante de los falsos techos y bóvedas inferiores. Los aleros evidencian desprendimientos de piezas cerámicas, disgregación de los morteros de agarre.

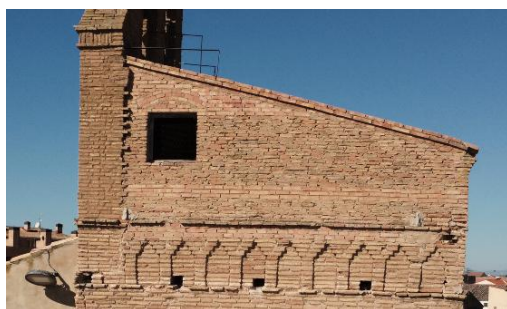
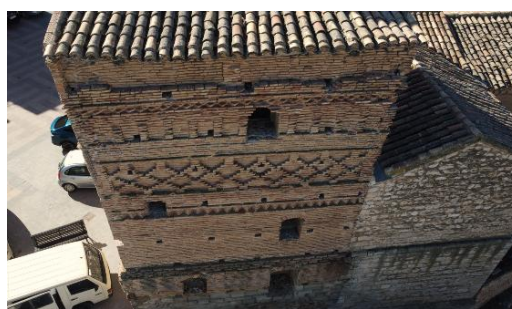
En las zonas bajas de los paramentos, el contacto directo con el terreno ha generado humedades por capilaridad, con eflorescencias salinas visibles principalmente en el muro norte y en la base de la torre. Estas humedades han favorecido la disgregación de los morteros de cal, la erosión de las juntas y la aparición de colonizaciones biológicas (musgos, líquenes y vegetación trepadora), que aceleran la degradación superficial.

La torre presenta grietas estructurales significativas en las esquinas, especialmente en el encuentro entre el basamento de piedra y el cuerpo superior de ladrillo mudéjar (siglos XVI–XVII). Dichas fisuras son consecuencia de movimientos diferenciales entre materiales de distinta rigidez y del asentamiento progresivo de la cimentación. El aparejo de ladrillo mudéjar, con sus motivos de rombos y arquerías ciegas, evidencia pérdida de piezas, erosión superficial y disgregación de los morteros de junta, afectando a la lectura formal del conjunto.

En la nave original se observan fisuras longitudinales en los muros de tapial, con pérdidas de material por erosión eólica y filtración.

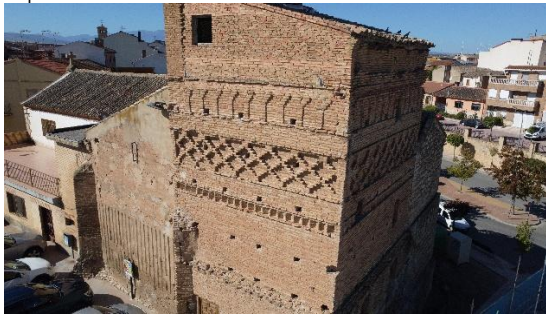
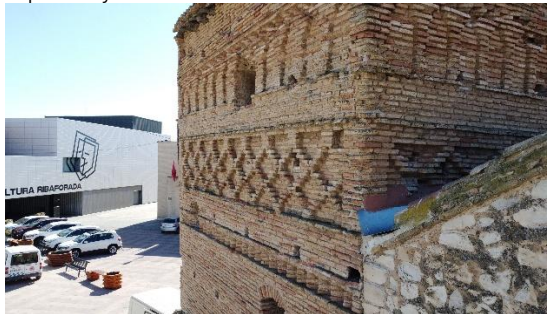
Torre. Esquina noreste.

Torre. Esquina noroeste.

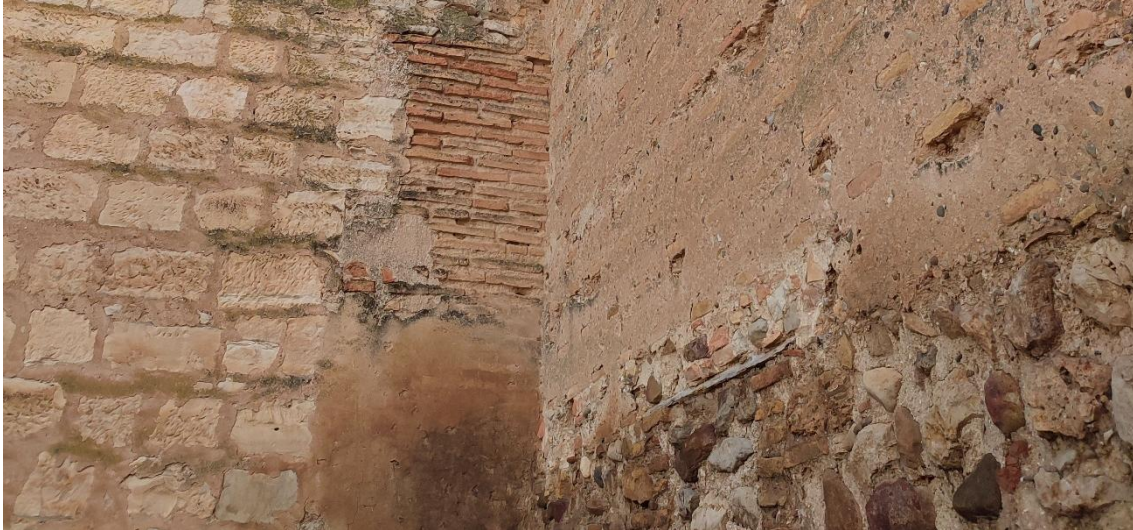
Tapia valenciana, calicostrada en deterioro de la cara Norte de la Crujía Oeste.

La crujía Oeste de la nave original mantiene unos aleros y cornisas cerámicas de elaborado detalle en tejazoz alternando teja árabe con hiladas de ladrillo y rasilla, su parte inferior se remata con unas ménsulas de ladrillo escalonado piramidal invertido de aproximación a los tapias que lo sustentan. En la crujía mencionada se rematan las fachadas en las caras Norte y Sur con esa técnica constructiva y es en ésta última donde se encuentran algunos desperfectos en la geometría de los aleros. Este Proyecto contempla así mismo la reconstrucción fidedigna de estos elementos decorativos.

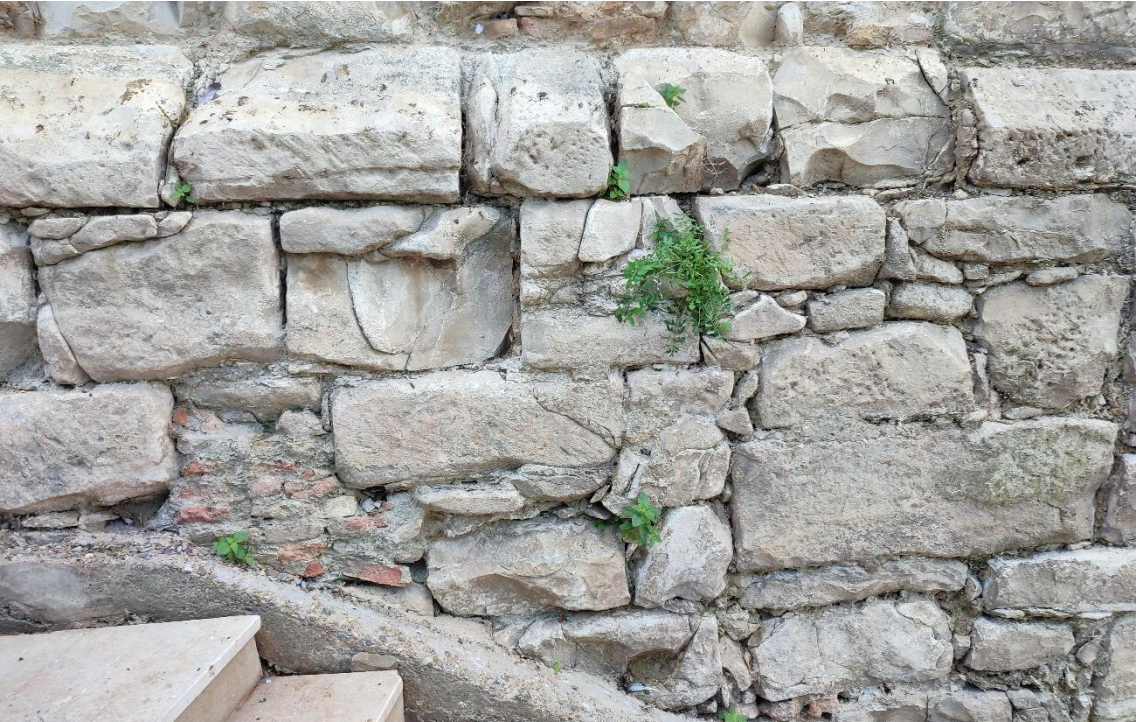
Los sillares que descienden hasta cotas muy bajas presentan un estado deplorable en determinados puntos y aunque no revisten peligro estructural sí deben ser saneados y recuperados máxime cuando están al alcance del peatón al formar parte de la escalera que conduce a la plaza.

Crecimiento biológico. Alzado Norte

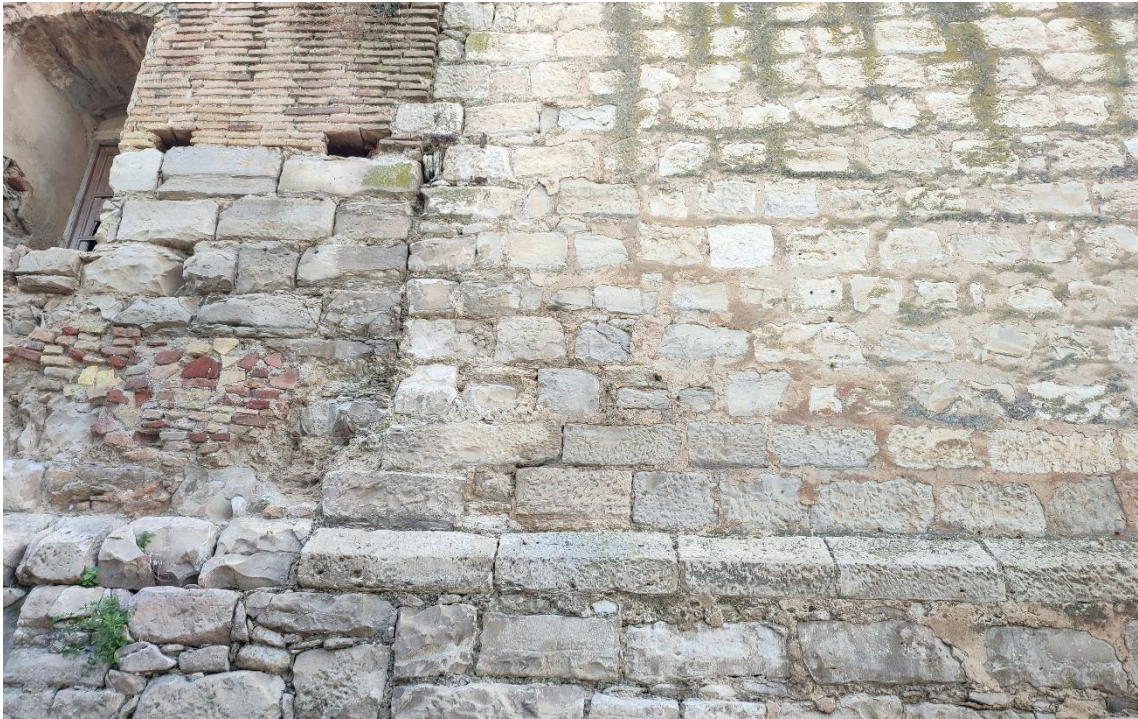
Encuentro vertical Capilla de san Bartolomé - Torre. Alzado Norte

La cubierta sobre la Capilla se encuentra en aparente buen estado de conservación y merece prestarle una cierta atención a los sellados y juntas con el canalón compartido con la torre. Por el contrario, el alero cerámico en su fachada Oeste está en perfecto estado y tan solo requiere limpieza en algunas zonas intermedias entre las esquinitas y las ménsulas.

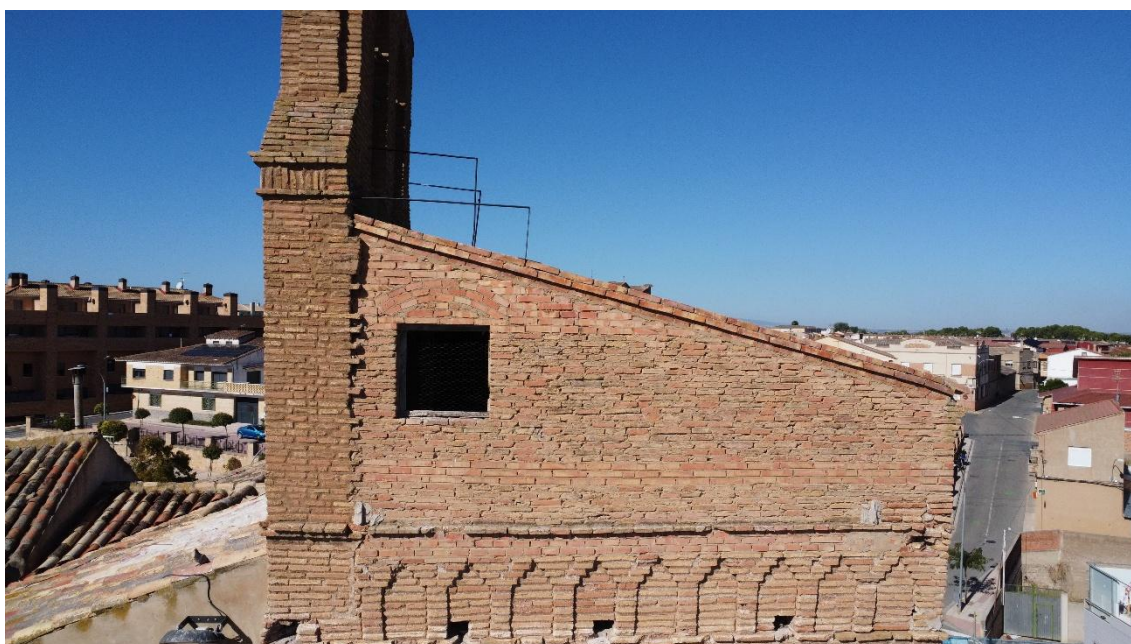
El último tramo de la torre y como el inmediatamente superior se corresponde a un añadido del s. XVIII, éste presenta una serie de grietas que evidencian la ausente solidaridad entre los materiales que la conforman. Se aprecian grietas en fachada Este y Oeste en el encuentro del muro de la espadaña y el resto de la envolvente.

Estado actual. Alzado Este. Grieta en espadaña.

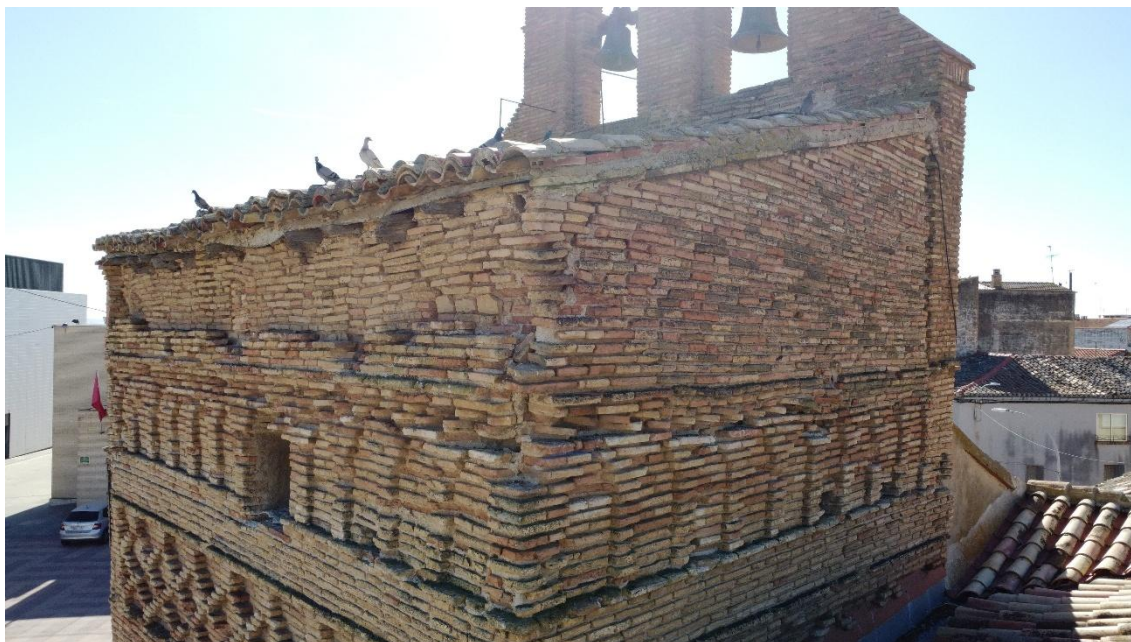
Estado actual. Esquina Noreste. Hojas incompletas e inestables en planta bajocubierta.

Es en esta planta bajocubierta de la torre donde se proyecta una intervención más ambiciosa que es la sustitución integral de la cubierta de la torre. La cubierta y la estructura que la soporta además de las hojas envolventes de esa planta pues se evidencia una pérdida de sección en las hojas de ladrillo tanto en el interior como en el exterior. Las diferentes interferencias de ladrillos de épocas más recientes, los parcheados y el hueco en fachada Este en la torre justifican la ejecución de una nueva cubierta y una envolvente en ladrillo homogéneo rematada en su vertiente Norte con un alero cerámico sencillo.
