Al tratarse de una reforma interior de vivienda en una edificación existente donde no se interviene en la estructura del edificio, únicamente en el acondicionamiento y distribución interna, no es de aplicación este documento básico

Anejo de Fotografías \_estado actual

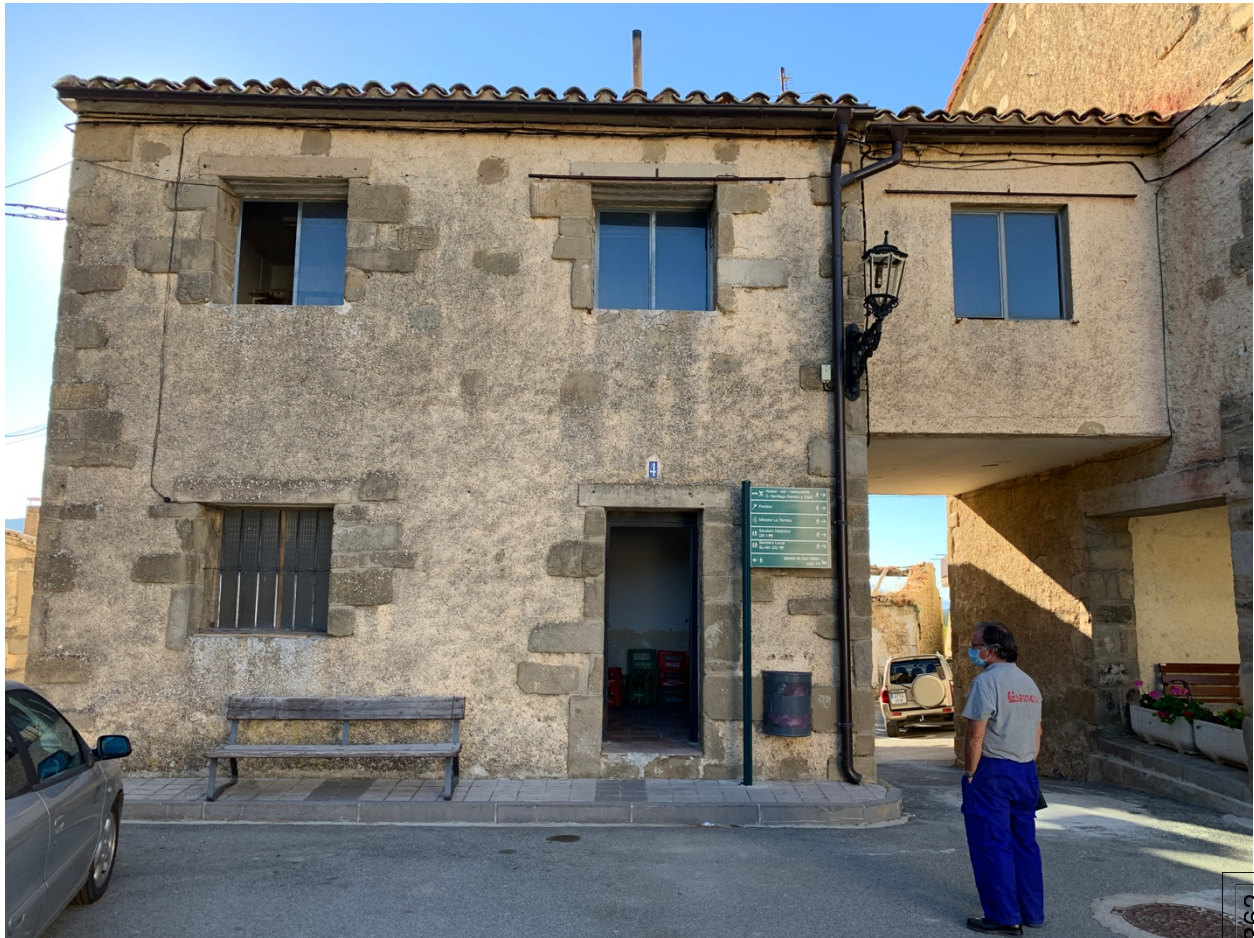
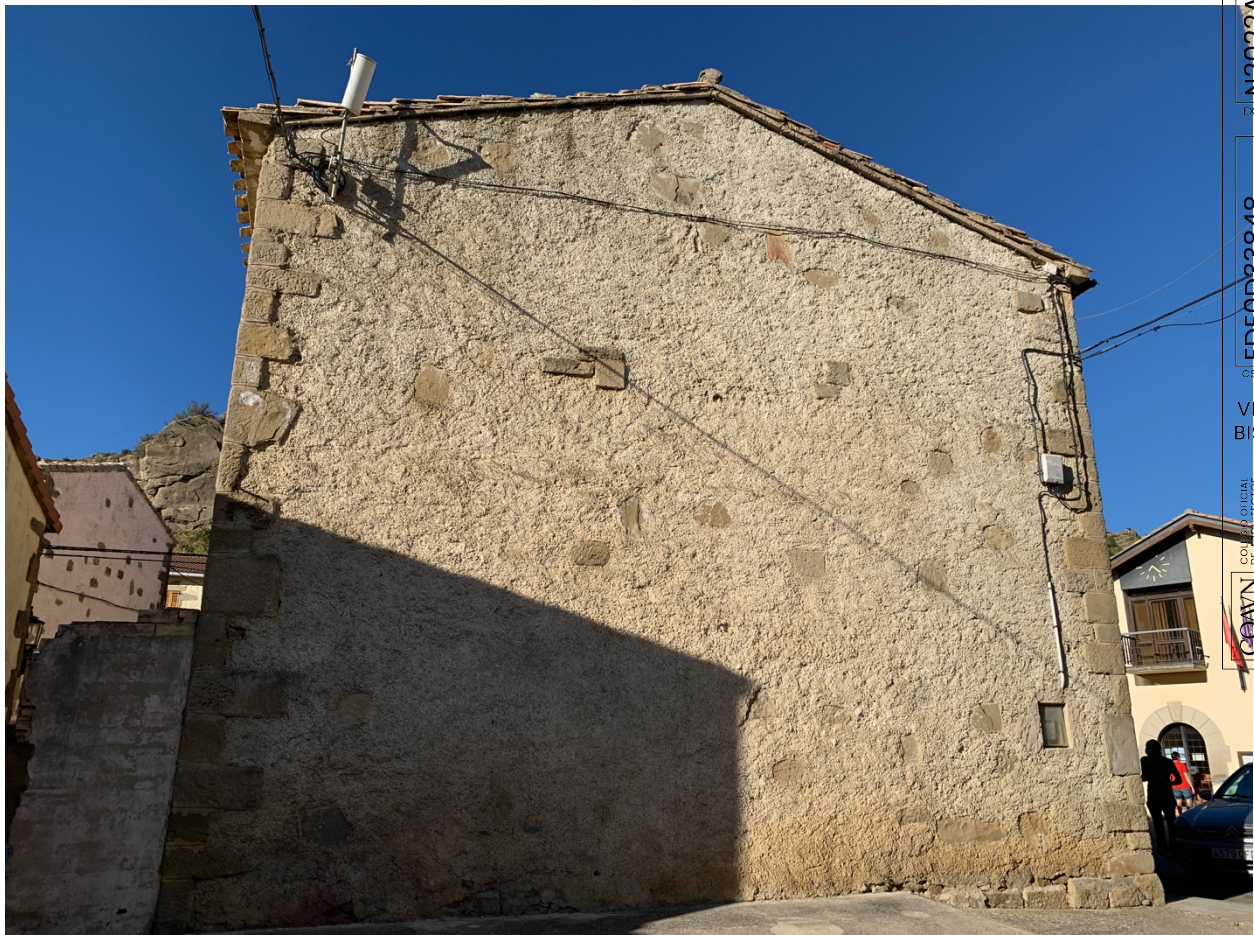
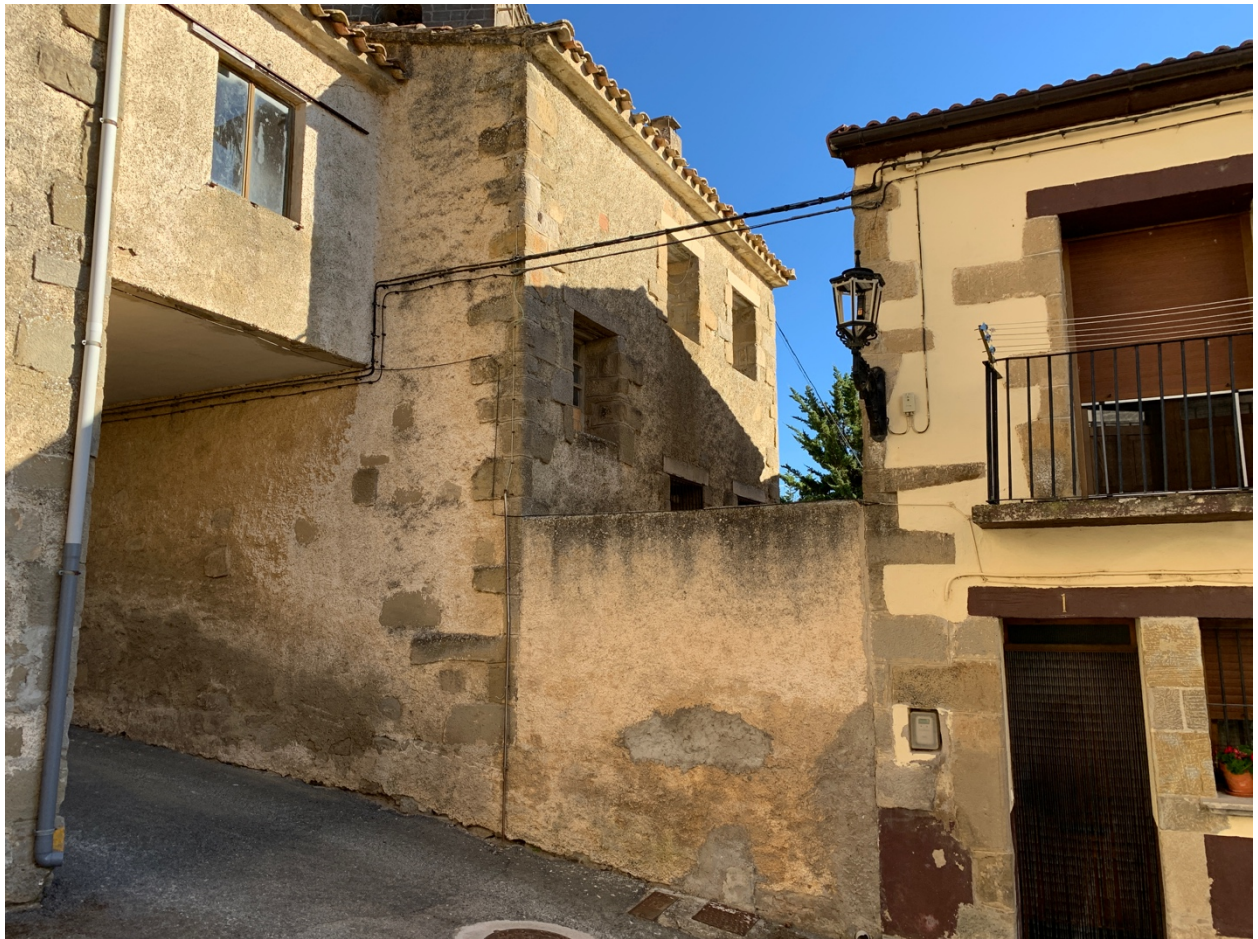
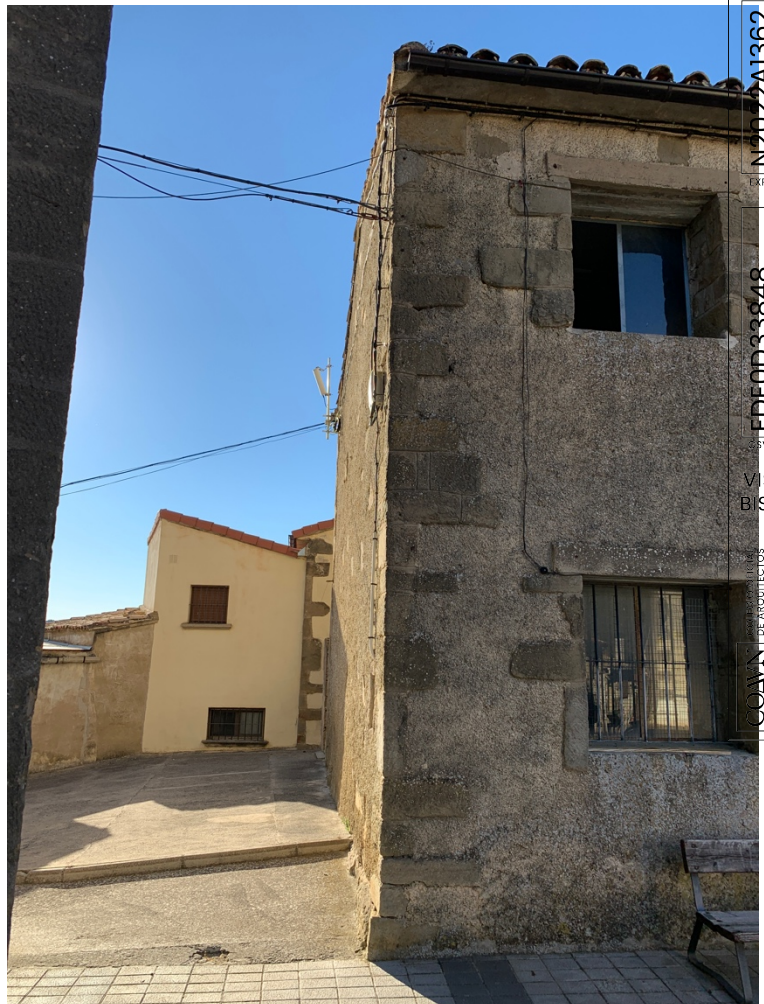
EXTERIOR

El edificio data del año 1962, consiste en un sistema de muros de carga de mampostería de piedra. No se aprecian daños, deformaciones, fisuraciones ni ningún cambio apreciable que haya afectado a la estabilidad estructural. Se pretende cambiar el uso de Bar- zona de acceso al público( 3kN/m<sup>2</sup>) a un uso menos intensivo como es el de vivienda( 2 kN/m<sup>2</sup>) por lo que la sobrecarga por uso será menor.
