# REFORMA DEL ATRIO Y ENTORNO DE LA IGLESIA DE LA ASUNCIÓN

PLZA LOS FUEROS, 0, LUMBIER (NAVARRA)

MEMORIA VALORADA

Noviembre de 2019

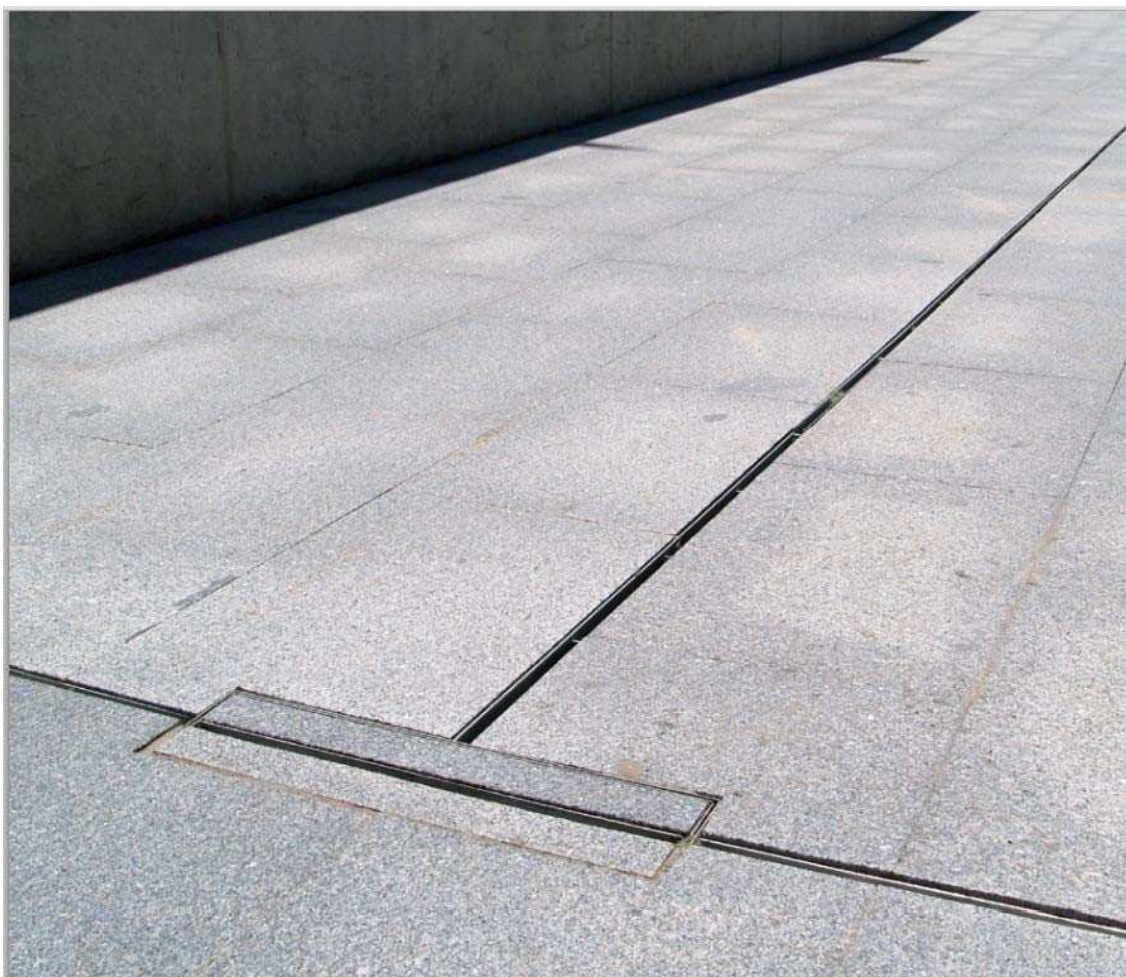
El diseño constructivo para la recogida de aguas de la zona pavimentada será similar al de la fotografía, una ranura lineal en el pavimento con un sumidero oculto por debajo.
