# **MEMORIA TÉCNICA VALORADA**

**(DOCUMENTO PARA LICITACIÓN)**

## **Mejora en la accesibilidad y en el equipamiento del club de jubilados/as Entrevientos**

Polígono 1, parcela 134, Plaza de la Paz de Barañain

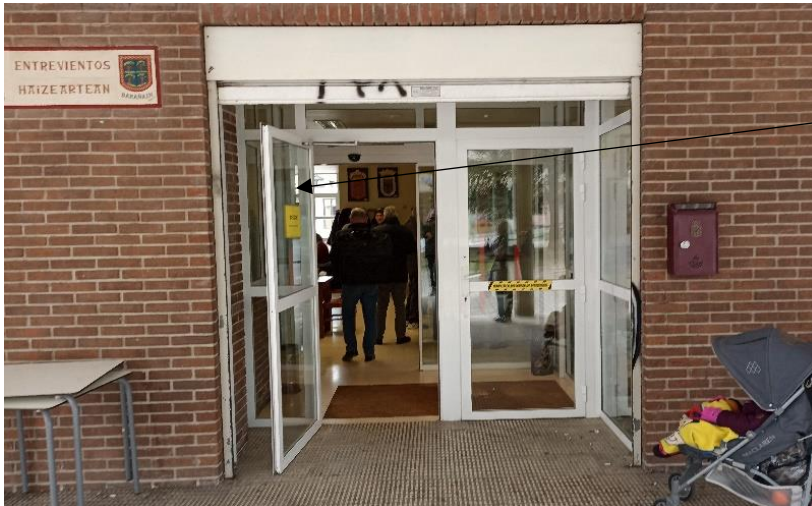
## PUERTA DE ENTRADA AL LOCAL

### OBRAS A EJECUTAR:

Puerta a automatizar por detector

- **Puerta de acceso:**
  - Sustituir el sistema de pulsadores de apertura de puerta automatizada, por sistema de detector de personas.
- **Gimnasio:**
  - **Instalación de elevador** corto recorrido, mod. HDP1, motor monofásico de 1,5 CV e impulsión por cilindro hidráulico; de 186 cm de recorrido, de 125x95 cm de dimensión; con pasamanos de acero inoxidable y suelo de goma antideslizante; con puerta de 80x200 cm, en planta 0, y puerta de 80x120 cm, en planta 1; protecciones laterales, de 120 cm de altura, acristaladas, salvo el lateral de las guías que será de chapa; completamente colocado y funcionando y conectado a línea telefónica.

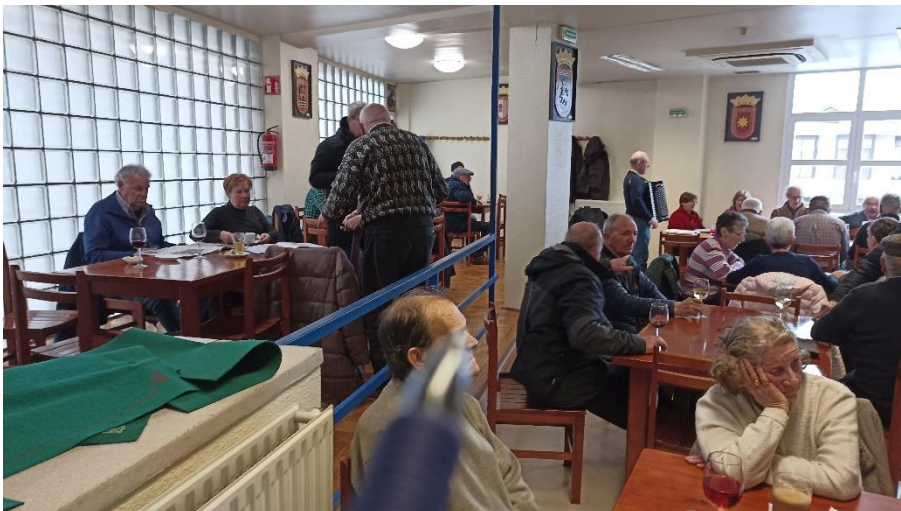
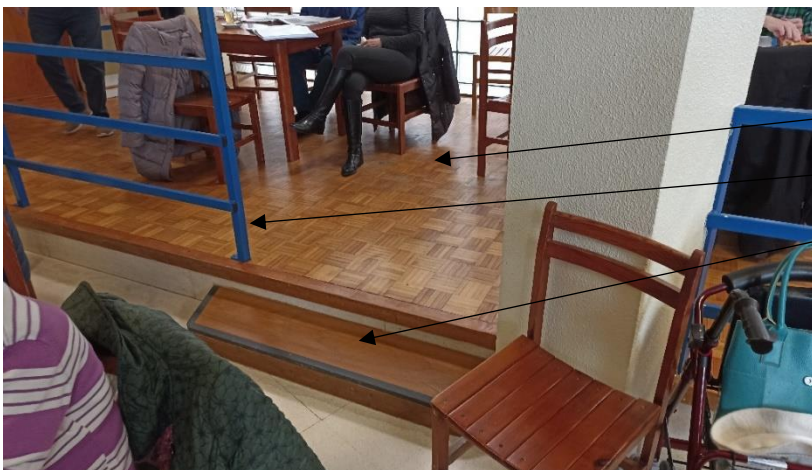
## BAR: ZONA SOBREELEVADA

### OBRAS A EJECUTAR:

Derribo de recrecido y pavimento

Desmantelamiento de barandilla

Derribo de escalones

- **Derribo de recrecido:** Derribo, con martillo hidráulico y corte de radial, de pavimento, rodapié, escalones y recrecido, de 26+7 cm; incluso transporte de material a vertedero.
- **Desmantelamiento de barandilla** metálica existente, ubicada entre zona elevada y bar; incluso transporte de material a vertedero.
- **Formación de pavimento** de terrazo, de similares características de forma y color que el existente, agarrado con mortero de cemento; incluso p.p. de colocación de rodapié de terrazo y remates de acabados de suelo y paredes.
- Se prevé una partida para posibles reformas de las instalaciones ubicadas bajo pavimento del recrecido

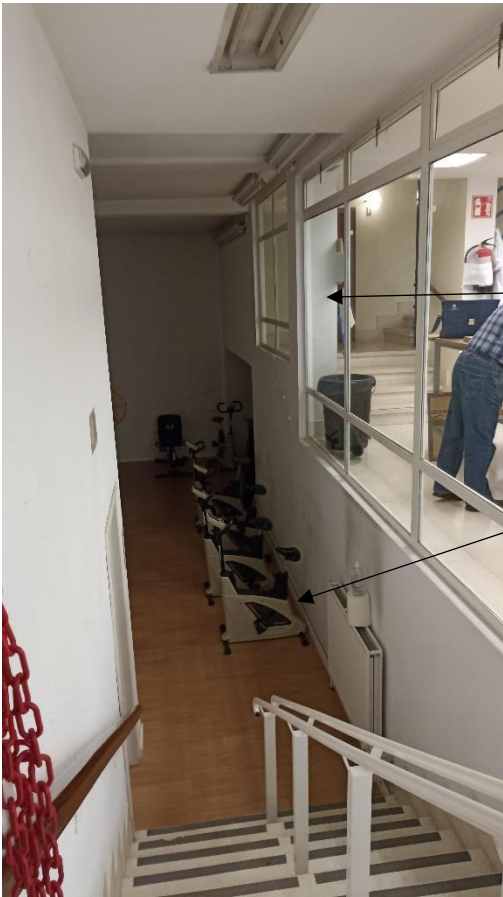
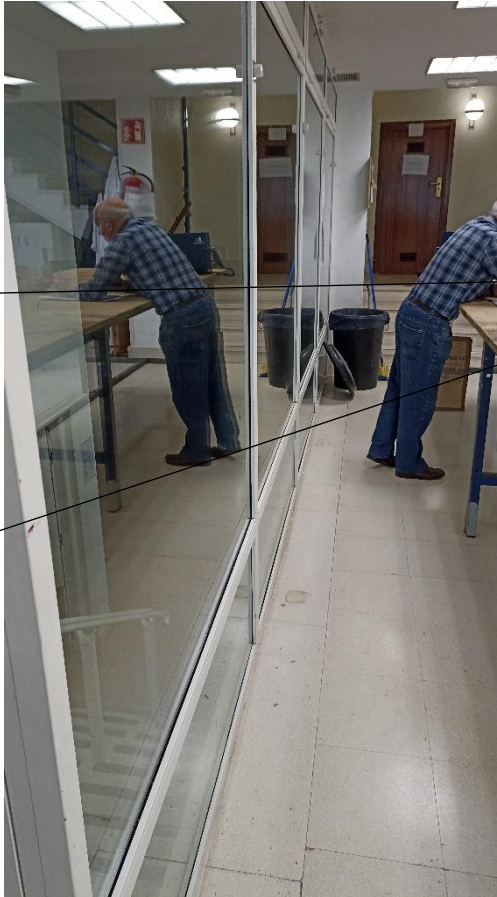
**GIMNASIO Y SALA DE MANUALIDADES**

- OBRAS A EJECUTAR:
- Carpintería a sustituir
  - Foso y ubicación del elevador

- **Creación de foso**, de 125x125 cm y 15 cm de profundidad: Derribo de pavimento de terrazo; picado de solera, con martillo neumático; remate de superficies laterales y capa de 15 cm de hormigón armado con fibras de polipropileno, acabado fratasado; incluso cortes con radial y transporte de escombros a vertedero.

- **Acometida eléctrica y toma de teléfono** a ascensor, desde caja de registro con cableado protegido bajo regleta de PVC.
  - **Modificación de carpintería** acristalada de aluminio: Desmontado de módulo de carpintería de 140x260 cm y colocación de nueva carpintería de aluminio, fija y acristalada, de similares características que la existente, de 60x260 cm; incluso transporte de material a vertedero.

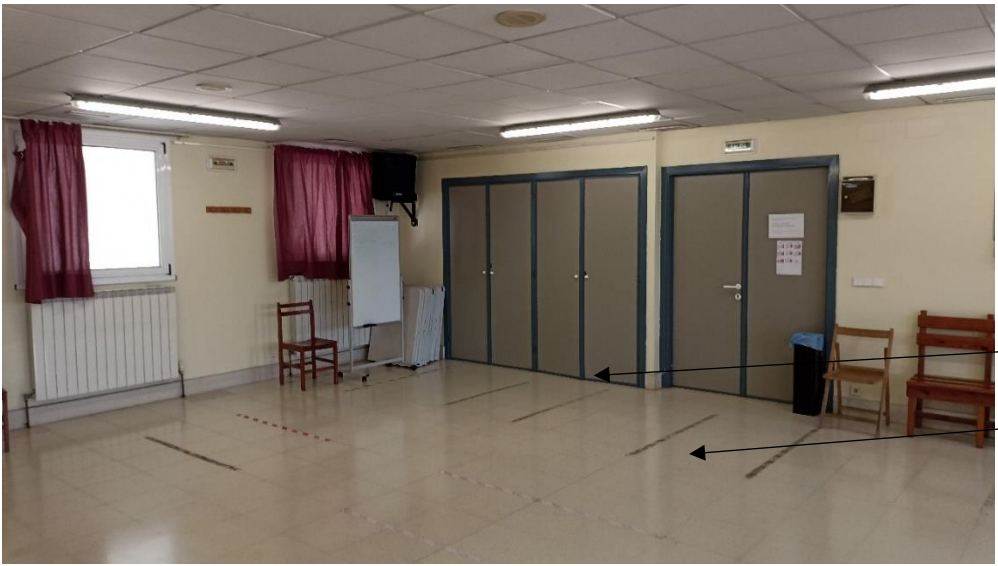
**SALA POLIVALENTE**

- OBRAS A EJECUTAR:
- Rebaje de puertas de armarios
  - Suelo flotante

- **Colocación de suelo flotante** de tablas machihembradas de madera laminada, de 17 mm de espesor, con capa de acabado de madera de roble de 4 mm de espesor; ensambladas entre sí mediante clips, colocadas a rompejuntas sobre terrazo con lámina de goma eva; incluso accesorios de montaje y p.p. de colocación de rodapié de roble, de 100x13 mm.
- **Rebaje de 2 cm de puertas de armarios empotrados**, para ajuste de nuevo suelo flotante.

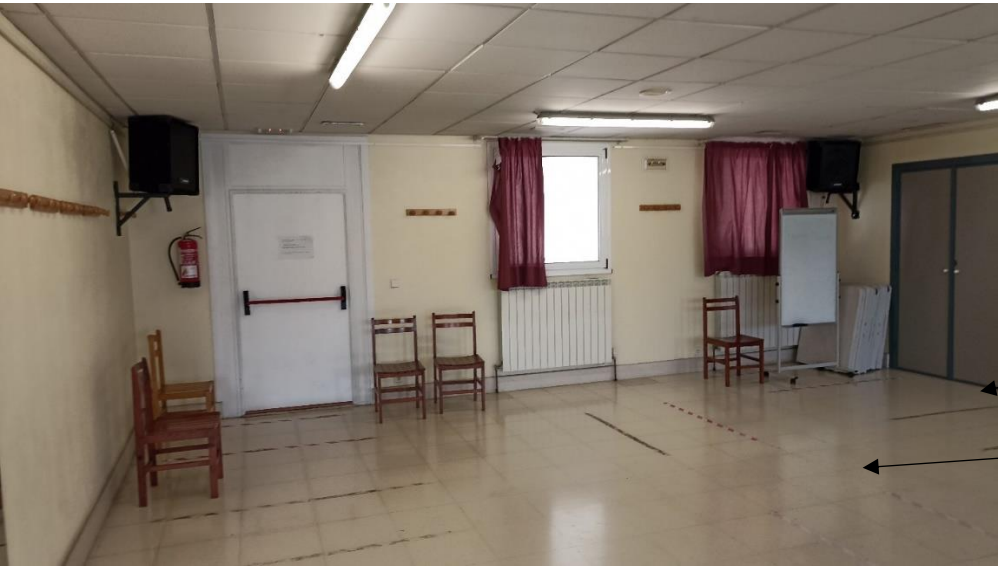
- OBRAS A EJECUTAR:
- Rebaje de puertas de armarios
  - Suelo flotante

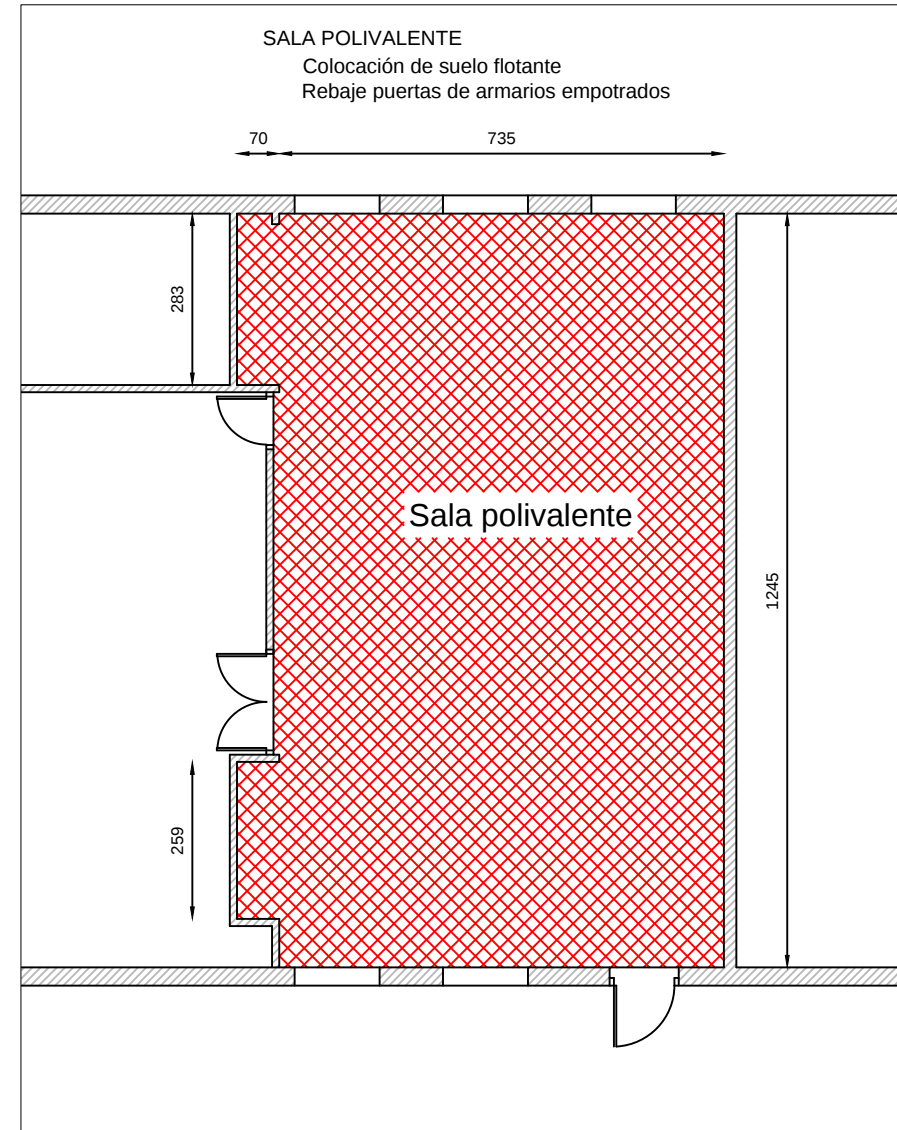
zona de intervención
