# **MEMORIA TÉCNICA VALORADA DE REPARACIÓN DEL PUENTE EN EL CAMINO A OTANARTEKO BORDA DE ERRATZU CONSIDERADOS DE EMERGENCIA, AÑO 2024**

## ***1. MEMORIA***

## **1.- ANTECEDENTES**

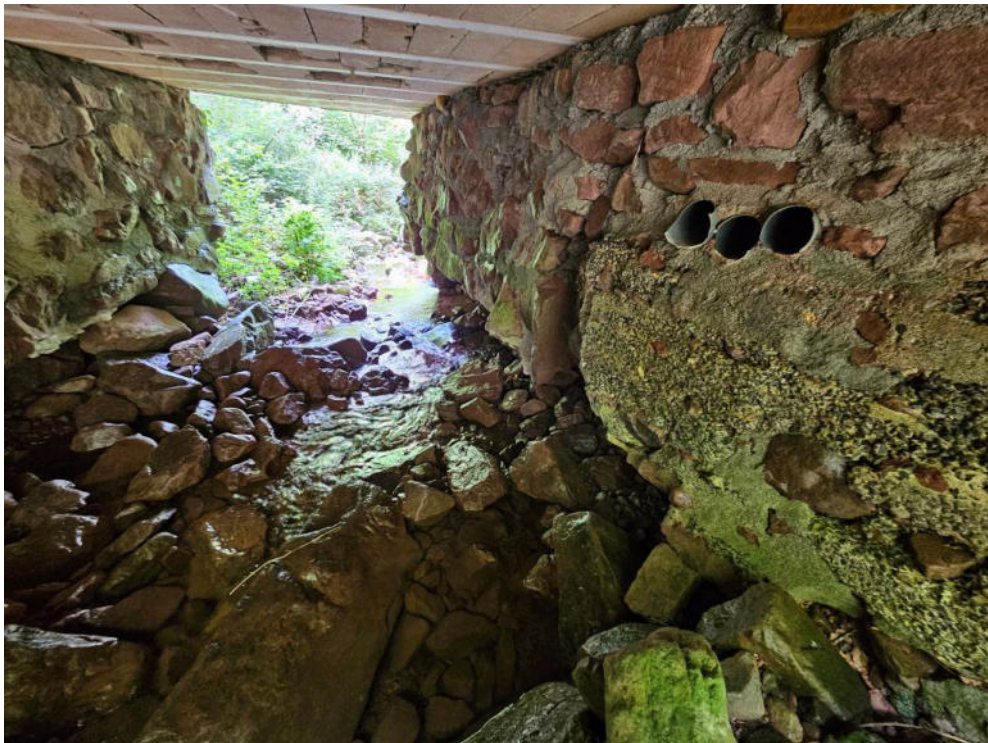
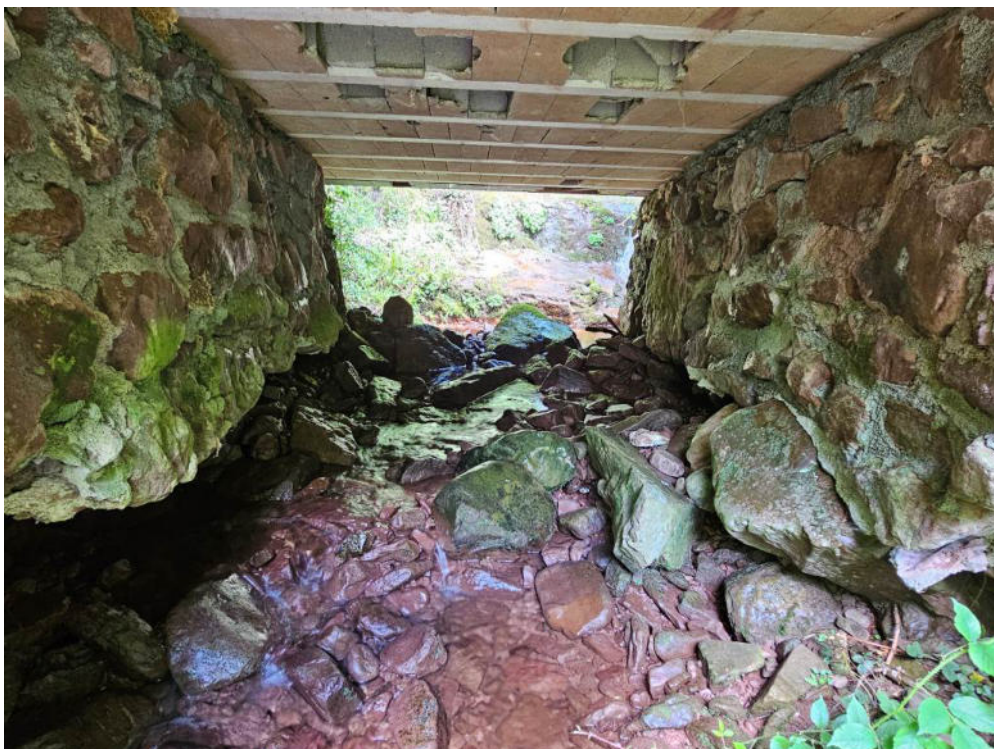
En la visita de campo comprobamos la erosión de los estribos del puente, razón por la cual hay riesgo de derrumbe tal como se observa en las siguientes fotografías.

Este puente da acceso a la vivienda Otanarteko Borda (Otanartea), y debido al riesgo de derrumbe del mismo, se considera de emergencia renovarlo.

Debido al peligro inminente de derrumbe se ha decidido prohibir el paso de vehículos por el puente. Por tanto, la vivienda queda incomunicada para todo tipo de vehículos terrestres.

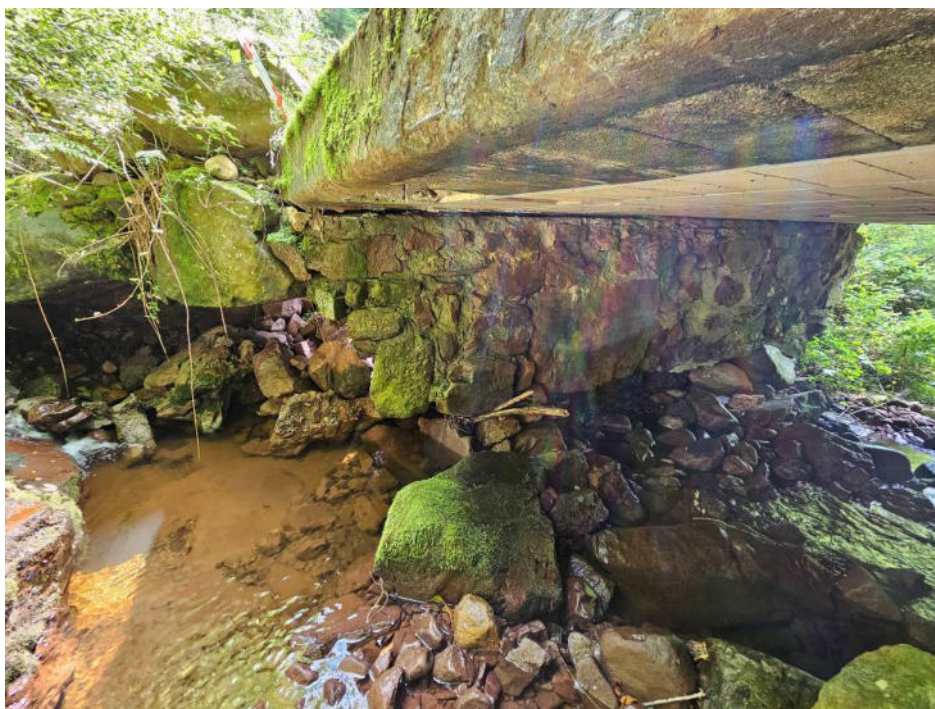
En la imagen se observa la erosión de los estribos del puente en el camino Otanartea

El puente ha sido afectado por la erosión en las zapatas-estribos del puente de la regata Arboteko Erreka que atraviesa el camino a través del mismo, y está en peligro inminente de derrumbarse no permitiendo el acceso a los habitantes de Otanarteko Borda. El puente da acceso a 1 vivienda habitada.

- Demolición de puente en mal estado y gestión de residuos, 49 toneladas.
- Construcción de puente de hormigón y escollera en Otanarteko Borda de 5 m de largo por 6 m de anchura, de 0,40 m de espesor, a base de zapatas de piedra de escollera y hormigón; y losa armada hormigonada in situ con bordillo de 0,15 cm de altura.

Al no poderse garantizar la total seguridad del puente con la reparación del mismo, se plantea demoler el puente existente de 7,00m de largo x 7,00 m de ancho y 0,50 m de alto, en total 49 toneladas (24,5 m<sup>3</sup>), y construir uno nuevo de hormigón y escollera. Los estribos del nuevo puente serán de 10,00m x 3,00m x 2,00m a cada lado (2 lados). En los bordes de la losa del puente, se construirán bordillos de hormigón armado a cada lado de 15cm x 15 cm de cuadro, para evitar que los vehículos al deslizarse sobre la losa caigan por cualquiera de los lados.

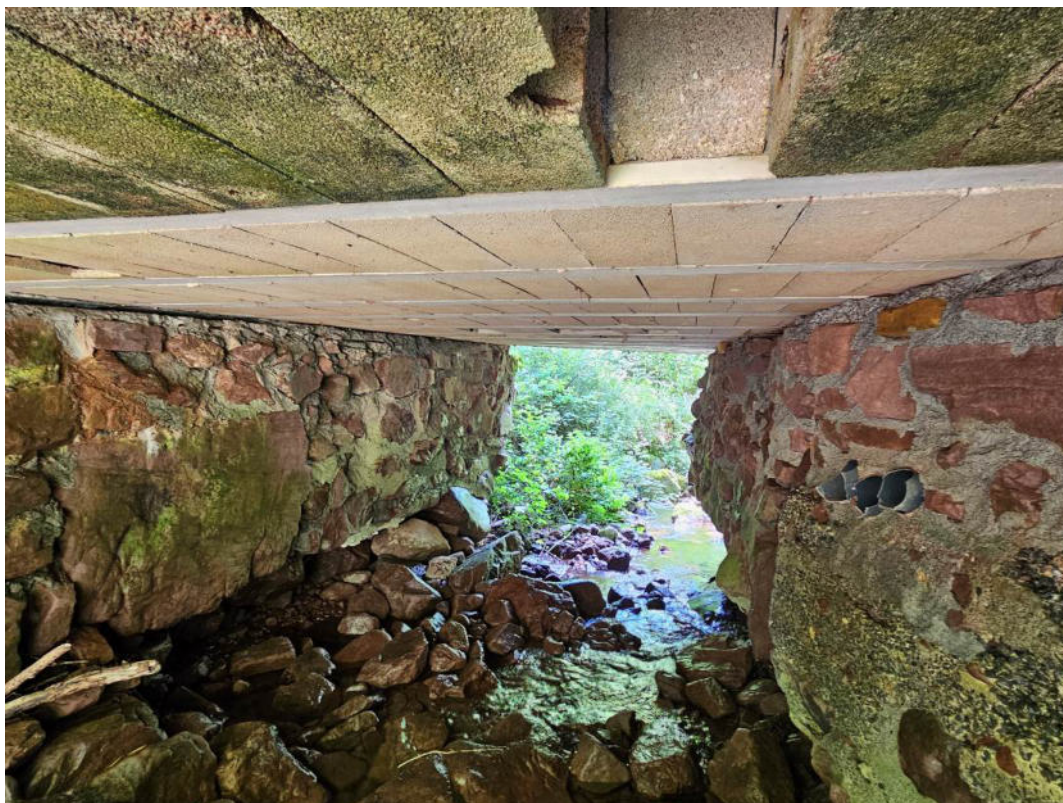
En la imagen se observa la erosión de los estribos del puente en el camino Otanartea

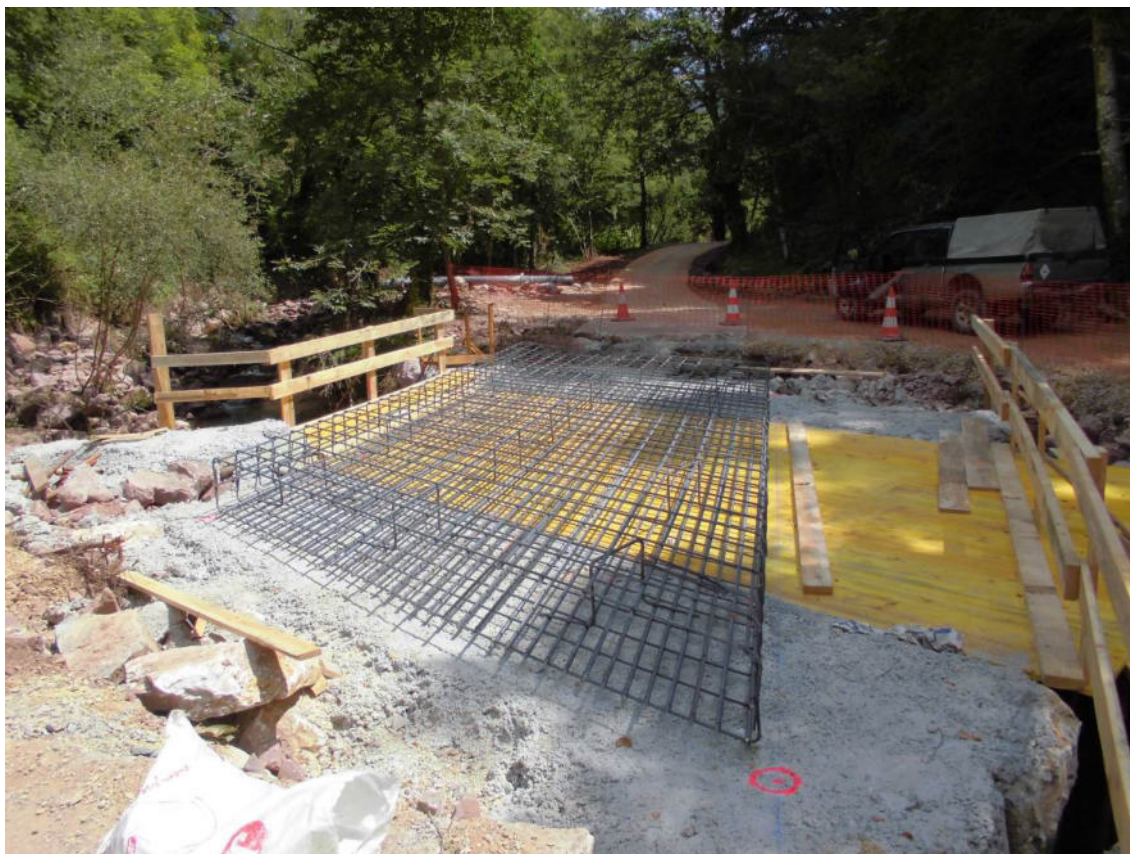
Foto de construcción de losa de hormigón del puente con armadura construido en un puente en 2014 en un camino cercano; y similar al que se va a construir.
