## **INFORME DE ACTUACIONES DE EMERGENCIA PARA RESTITUIR EL COLECTOR AFECTADO EN LAS OBRAS DE DERRIBO DE LA PRESA DE OLABERRIA, TÉRMINO MUNICIPAL DE LEITZA**

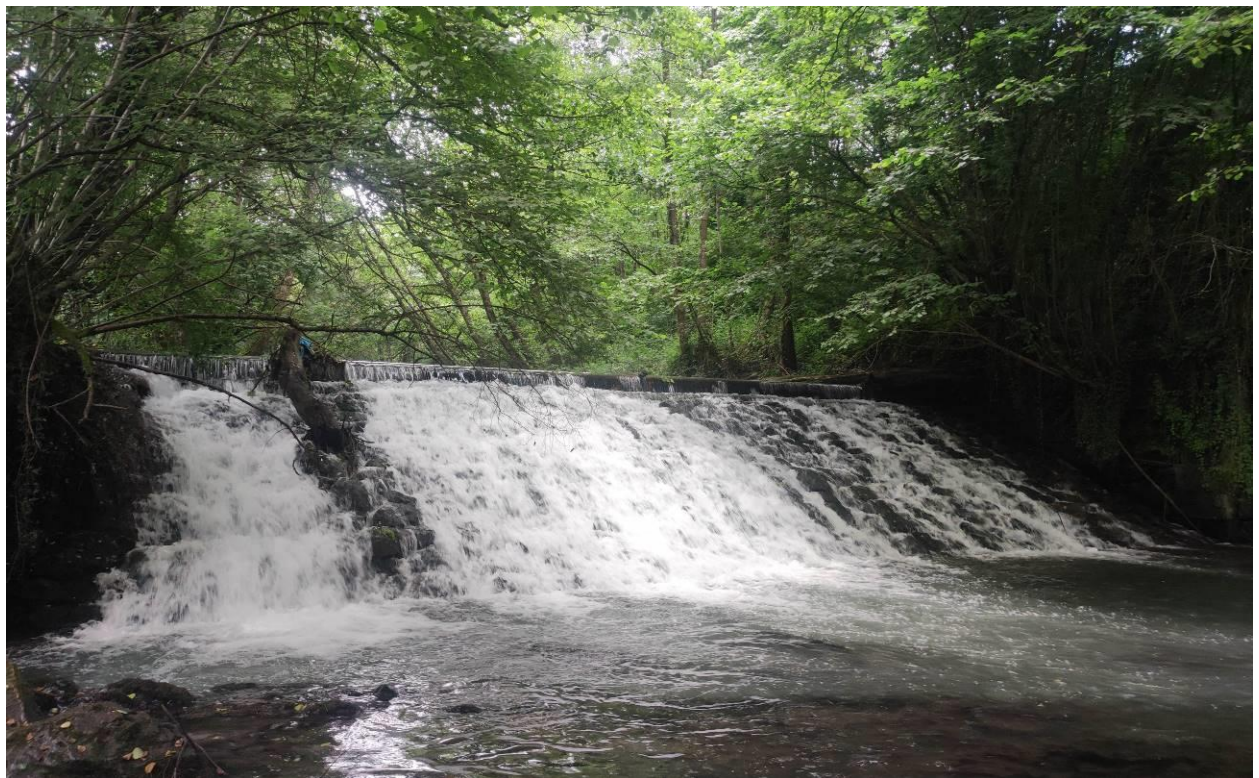
**Figura 0:** Presa o azud de Olaberria antes de su apertura.

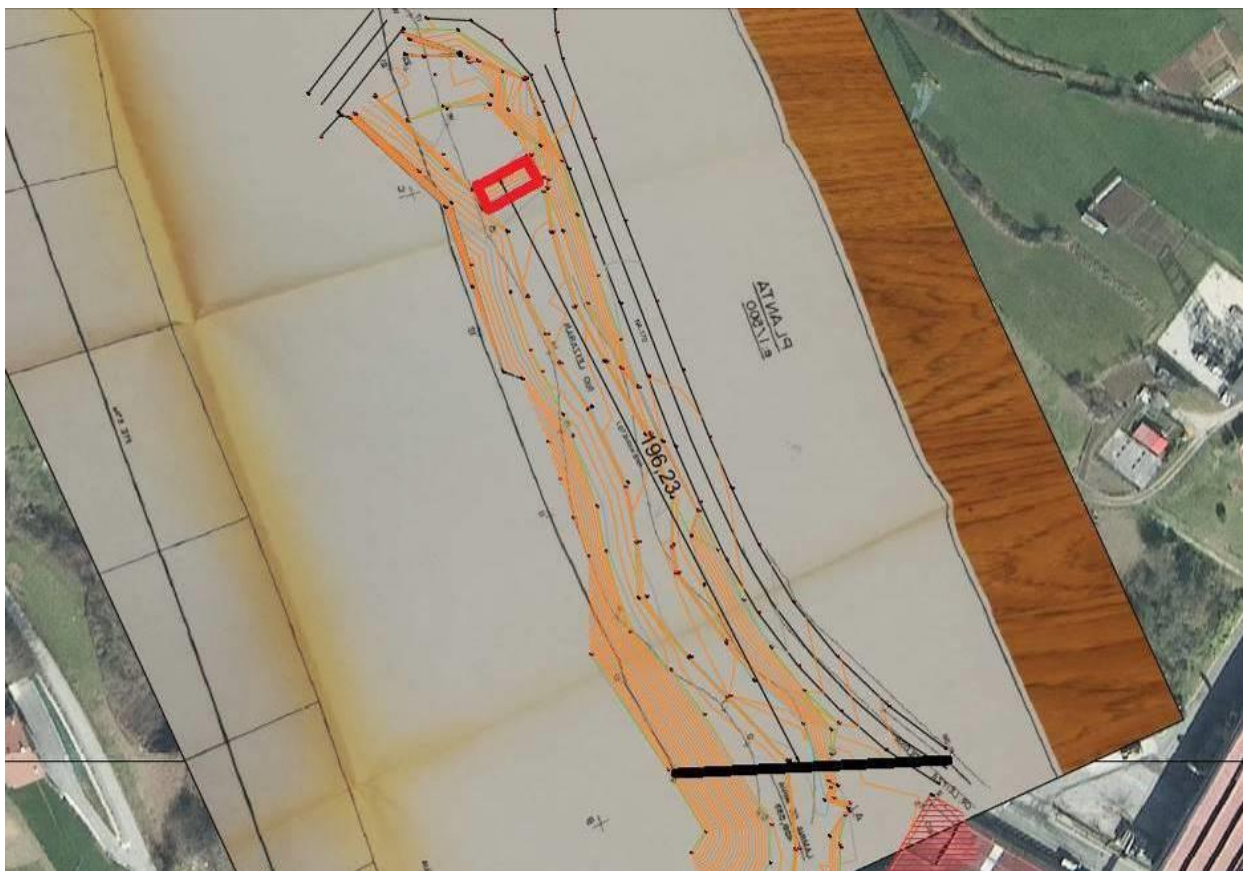
Tras preguntar al Ayuntamiento, el consistorio remitió la planta, alzado y memoria del proyecto del colector de la fábrica papelera, elaborado en 1989. Haciendo un encaje de los planos del proyecto con la cartografía actual (Anexo I – Plano 2), se observa que el tubo atraviesa el río Leitzaran a 196,23 m de distancia aguas arriba de la presa. Esta información concuerda con la posición de la arqueta del tubo de saneamiento ( $X = 587.908$ ;  $Y = 4.770.720$ ) en la C/ Elbarren, a la altura del comienzo de la nave de la papelera (Anexo I – Figura 1 y Plano 3). No existiendo ninguna otra información, esto llevó a pensar que la conducción a la que hacía referencia la anotación en Confederación se trataba de ésta.

**Plano 2:** Superposición del plano del proyecto (año 1989) sobre la cartografía actual. En rojo, situación de la presa. En negro, trayectoria del colector. Fuente: proyecto.

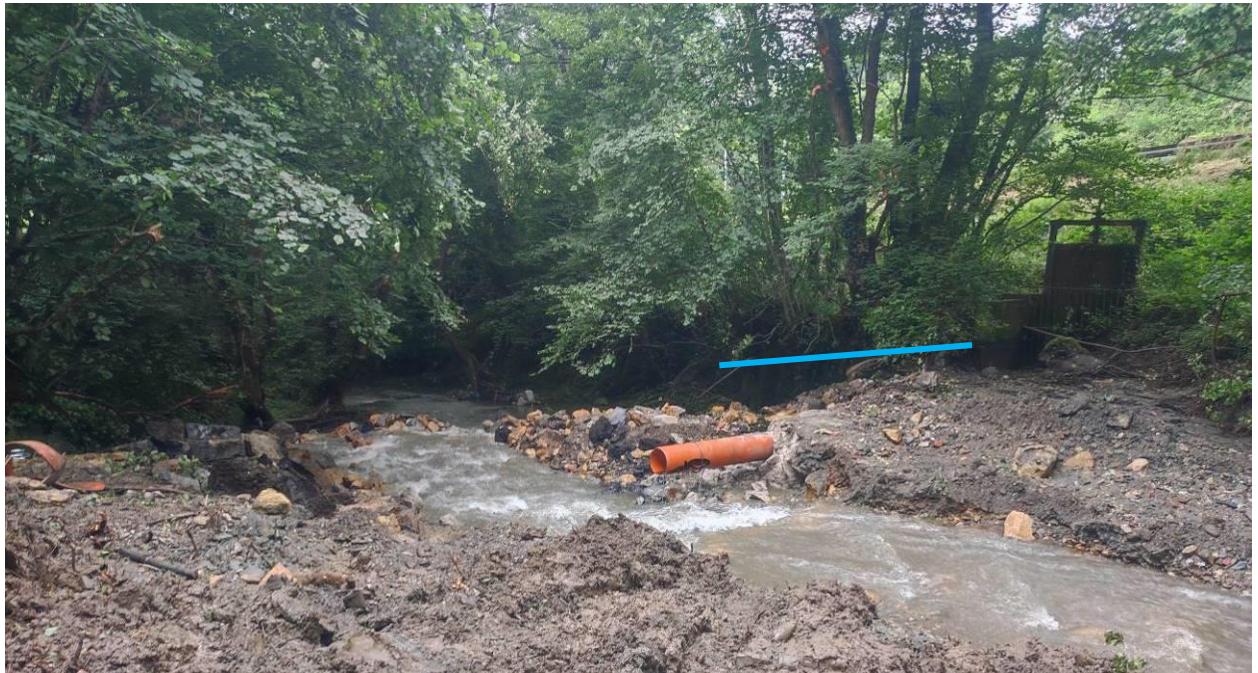
El mismo 27/06/2024, mientras se demolía la presa, salió a la luz un colector en el trasdós de la estructura, a algo más de 1 m de profundidad de su coronación. Éste se rompió como consecuencia de los trabajos (Anexo I – Figura 2), vertiendo sus caudales al río. Por las características del material que transportaba, parecía tratarse de una evacuación unitaria de fecales junto a pluviales.

**Figura 2:** Colector unitario en el trasdós de la antigua presa de Olaberria. En azul, altura de la cota de coronación de la presa.

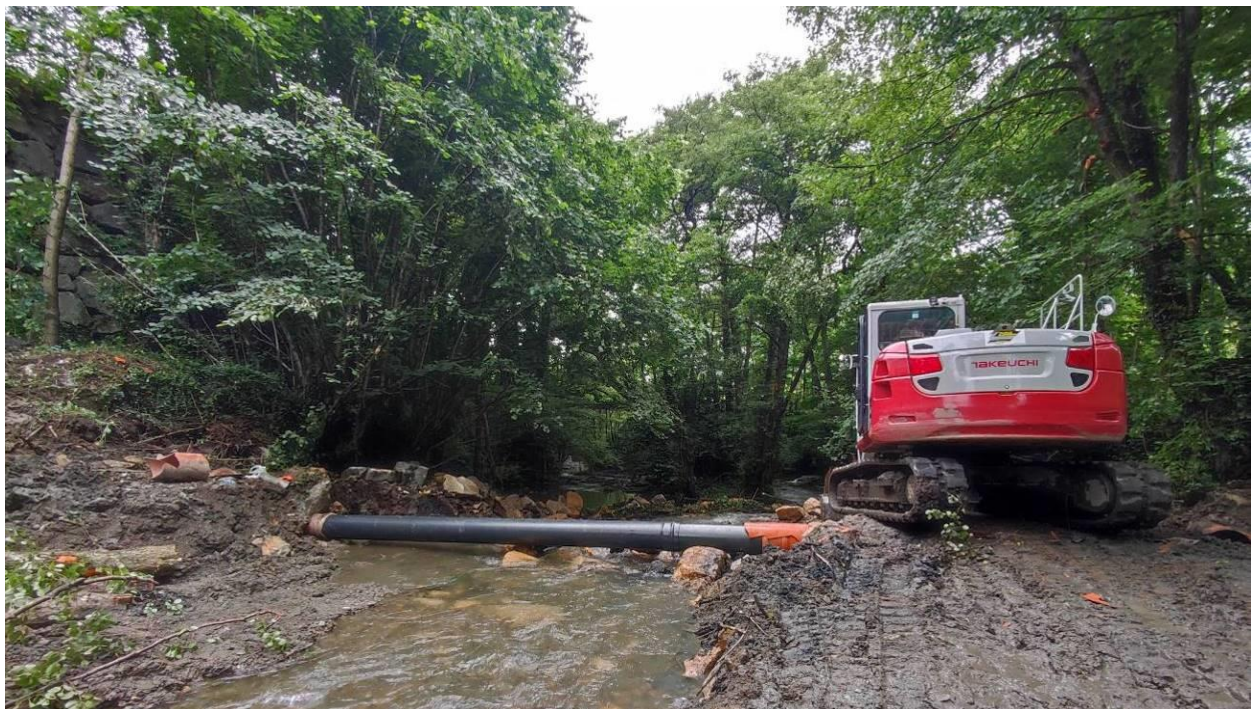
Como acción de extrema urgencia para impedir el vertido de residuos fecales al cauce, se optó por la solución provisional de reponer el tubo y calzarlo con piedras del entorno (Anexo I – Figura 3). Esta opción evita que se produzcan problemas de salubridad y daños ambientales en el río, los cuales afectarían al punto de vertido y se extenderían aguas abajo. Sin embargo, no deja de ser una medida temporal, ya que la tubería repuesta está por encima de la cota del lecho, encontrándose en una situación vulnerable.

Este hecho provoca que la fuerza del agua y los sedimentos en episodios de avenidas pueda romper, mover o arrancar la tubería, dando lugar a nuevos vertidos al río. Además, la movilización o arranque del colector muy probablemente cause la desestabilización de sus márgenes. Por estas razones, las conducciones deben y se realizan habitualmente soterradas y/o con protecciones específicas.

**Figura 3:** Solución temporal de extrema urgencia para evitar el vertido de aguas fecales al cauce.

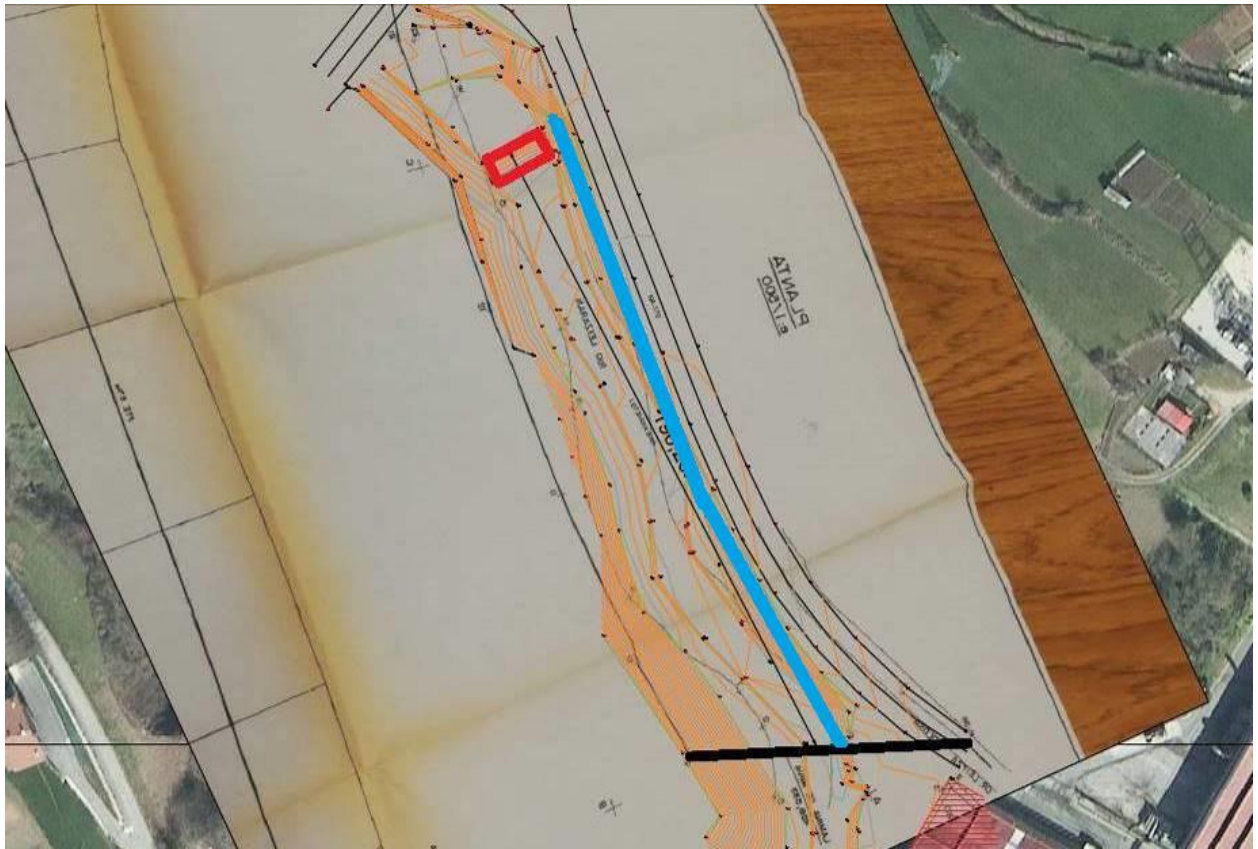
**Plano 4:** Solución final en la superposición del plano del proyecto (año 1989) sobre la cartografía actual. En azul, solución propuesta. En rojo, situación de la presa. En negro, trayectoria del colector.

2. Conectar el colector en la zona de la presa, por la margen derecha, con la tubería de fecales situadas aguas arriba, justo antes de que ésta cruce el río (Anexo I – Plano 4). Se trata de una medida que garantiza el funcionamiento de la red de aguas fecales por gravedad, habiendo dado las cotas para poder conectar con el colector ubicado aguas arriba

En vista de todo lo anterior, la Sección de Gestión Piscícola considera que la mejor solución técnica viable es la última expuesta. En la ejecución de los trabajos se ocuparían temporalmente las parcelas propiedad de Torraspapel S.A.U. (pol 1 parc 16), con los que nos pondremos en contacto, y del Gobierno de Navarra (pol 1 parc 533), así como Dominio Público Hidráulico.
