## **INFORME DE JUSTIFICACIÓN DE EMERGENCIA**

- 1. MEMORIA TÉCNICA VALORADA DE REPARACIÓN DE DAÑOS EN EL CAMINO OHARRIZ DE OHARRIZ CONSIDERADOS DE EMERGENCIA, AÑO 2024**

**Promotor: Ayuntamiento de Baztan**

**Fecha: Diciembre de 2024**

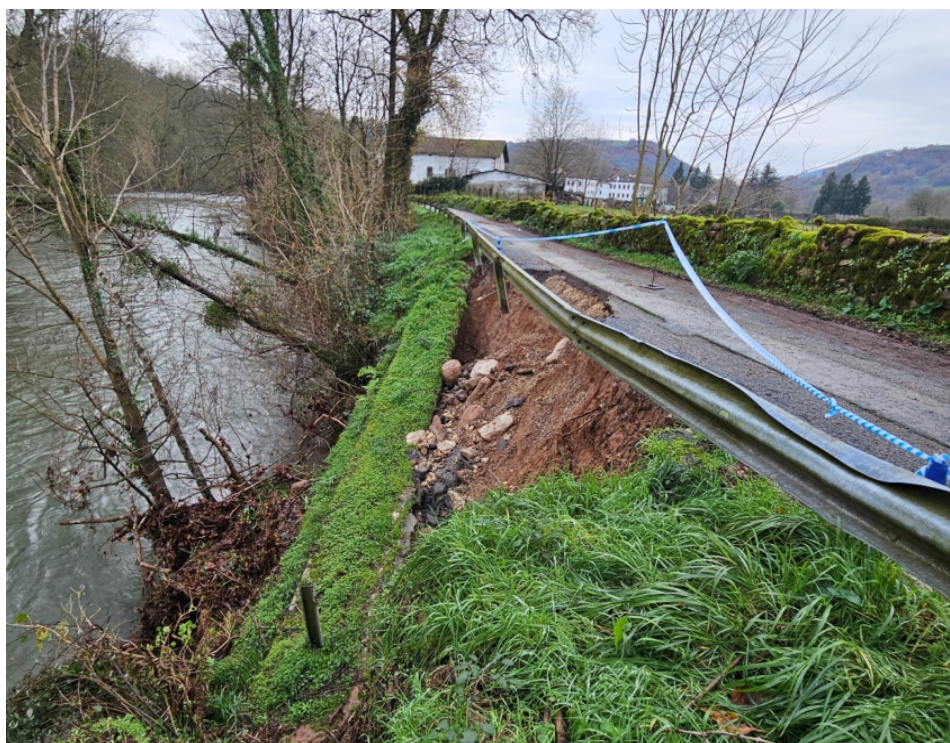
En la visita de campo comprobamos que el terraplén del camino Oharriz de Oharriz se ha derrumbado por las fuertes lluvias de los últimos días y la erosión del río Baztan que discurre junto al camino, quedando el camino cortado para todo tipo de vehículos tal como se observa en las siguientes fotografías.

Fotografía1 del terraplén derrumbado en el camino

- Construcción de muro de escollera hormigonada:  
En este punto del Camino Oharriz, se construirá un muro de escollera hormigonada de 16 ml de largo por 8,50 m de altura, 2,50 m de espesor en su base y 1,00 m de espesor en su coronación.

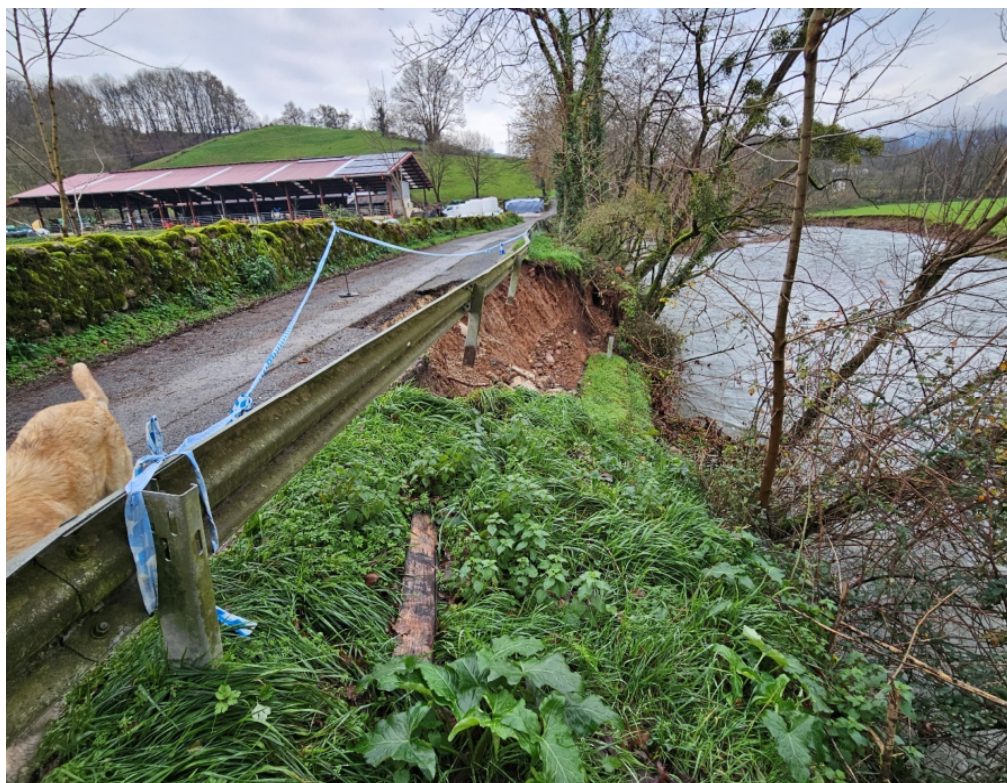
Fotografía2 del terraplén derrumbado en el camino

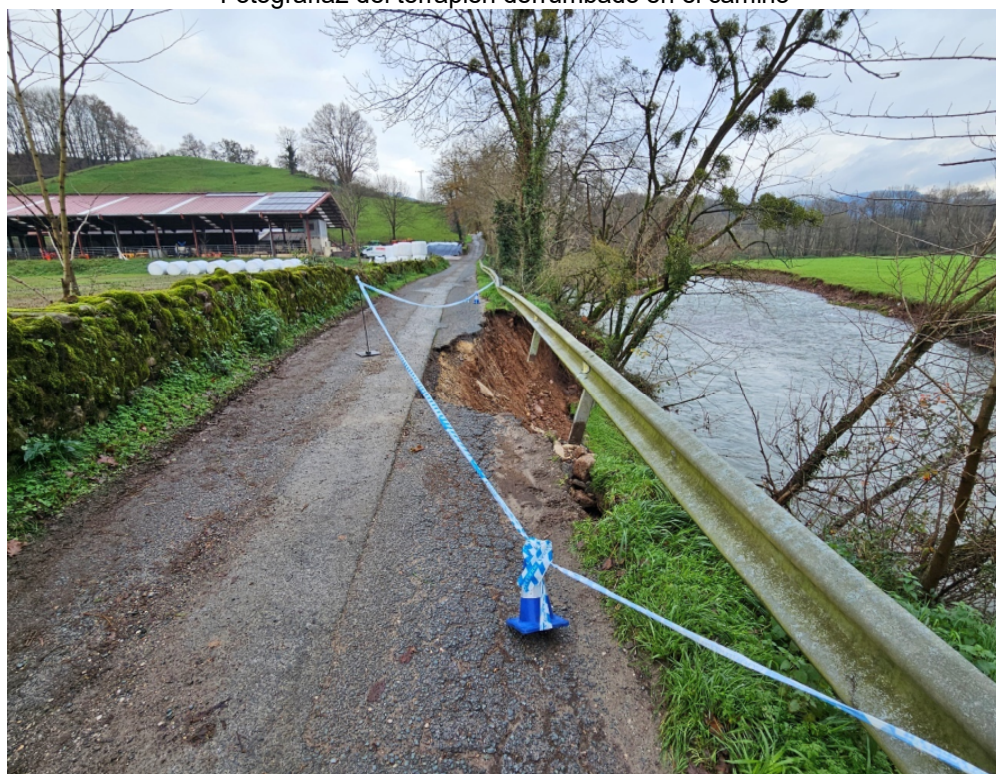
Fotografía3 del terraplén derrumbado en el camino
