# **MEMORIA TÉCNICA VALORADA DE REPARACIÓN DE DAÑOS EN EL PUENTE ETXAIDEKO ERROTA DE ELIZONDO CONSIDERADOS DE EMERGENCIA, AÑO 2025\_ MEMORIA DE LO EJECUTADO**

*Septiembre, 2025, Iraila*

## ***1. MEMORIA***

## **1.- DESCRIPCIÓN DE LAS OBRAS EJECUTADAS**

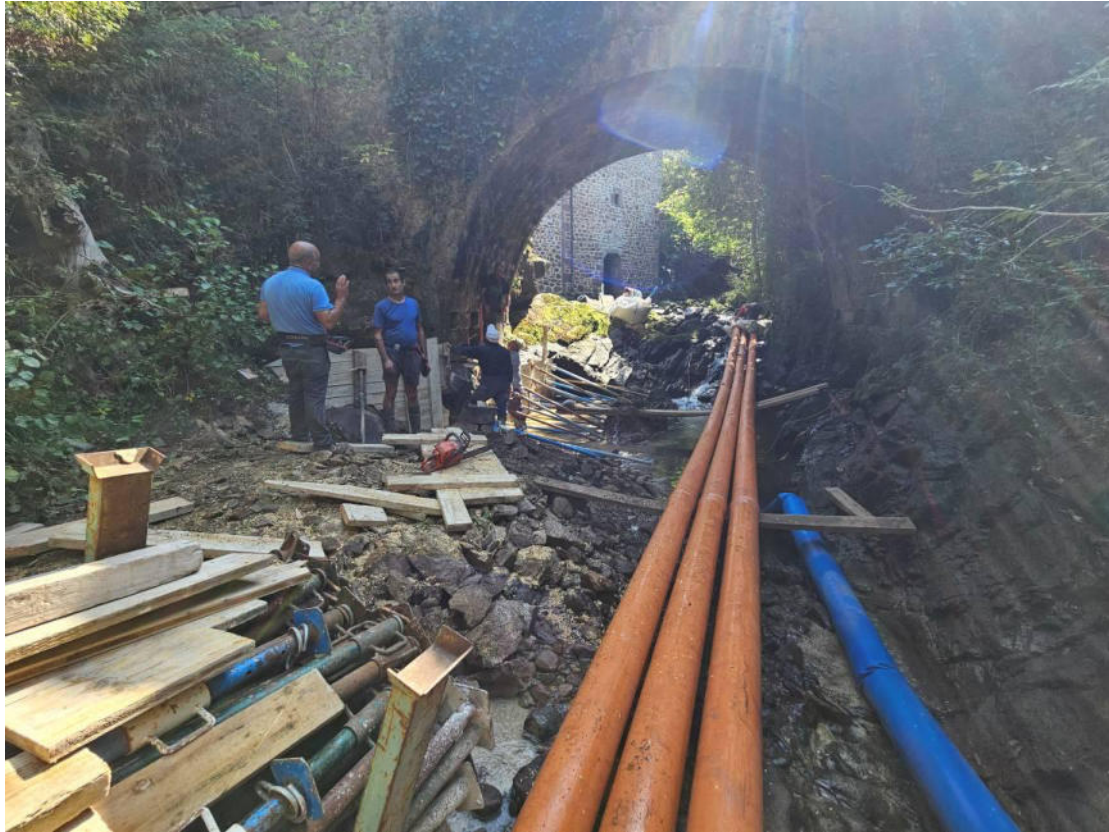
Fotografía del sistema de tubos de PVC y sacos de arena utilizado para desviar el agua desde aguas arriba del puente hasta aguas abajo

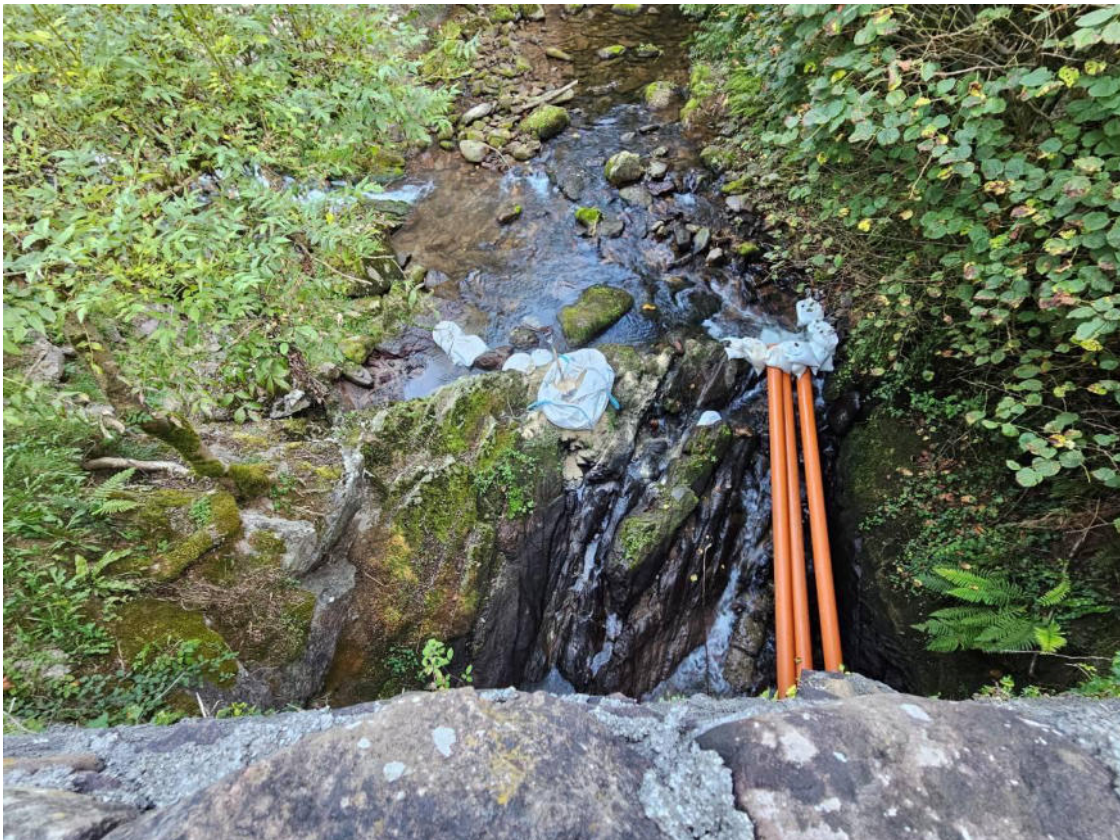
Otra fotografía del sistema de tubos de PVC y sacos de arena utilizado para desviar el agua desde aguas arriba del puente hasta aguas abajo

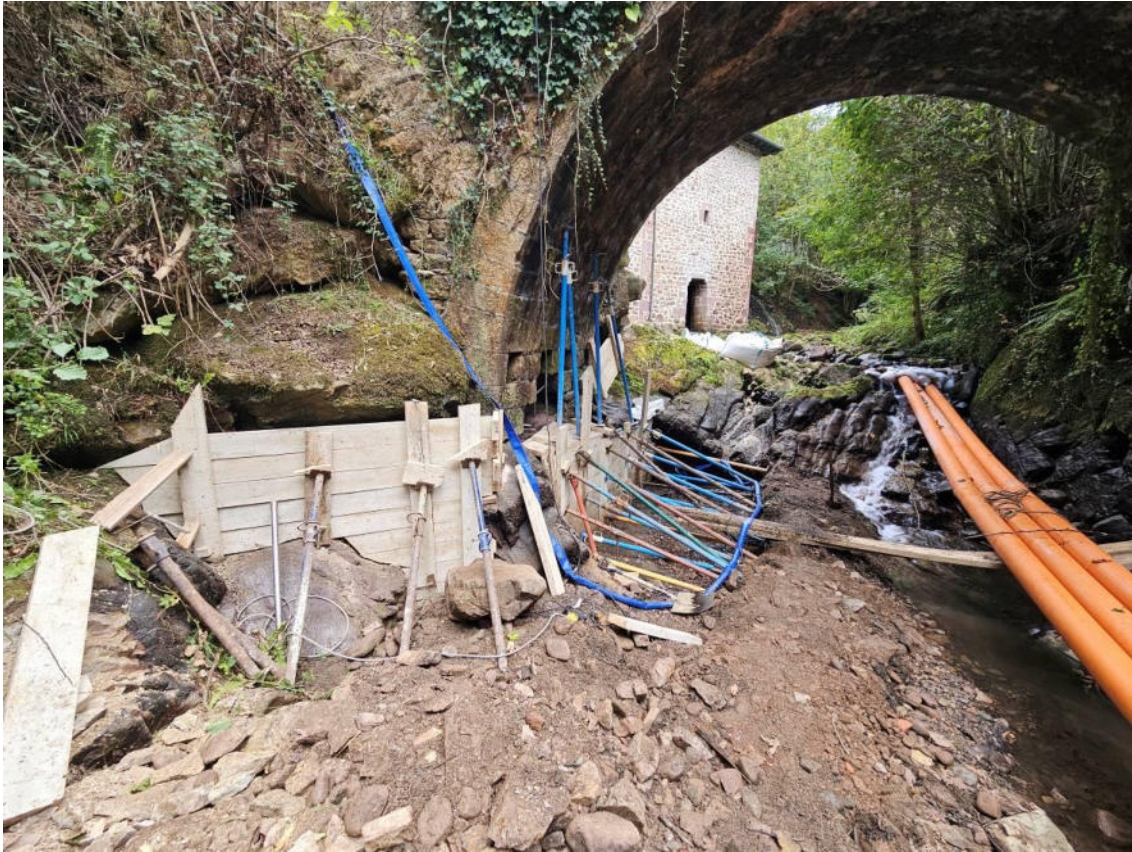
Fotografía del encofrado realizado para el hormigón en el Puente Etxaideko Errota

- Hormigón para reparar apoyo de puente de arco con hormigón HA40 incluido encofrado-desencofrado con tableros y madera, 5 m<sup>3</sup>.
- Gestión de residuos no peligrosos. el importe de la partida comprende los siguientes trabajos: - acopios y transportes de los residuos dentro de la parcela de actuación y centro de gestión. - clasificación y segregación de los residuos con medios manuales y medios auxiliares. La actuación no se ha realizado, ya que había suficiente material para realizar la ataguía, y lo demás fue drenado mediante dos motobombas de gran capacidad, y desviado con tres tubos paralelos de PVC de 20cm de diámetro y realizando presa tanto aguas arriba como aguas abajo mediante sacos de arena. Partida no certificada.

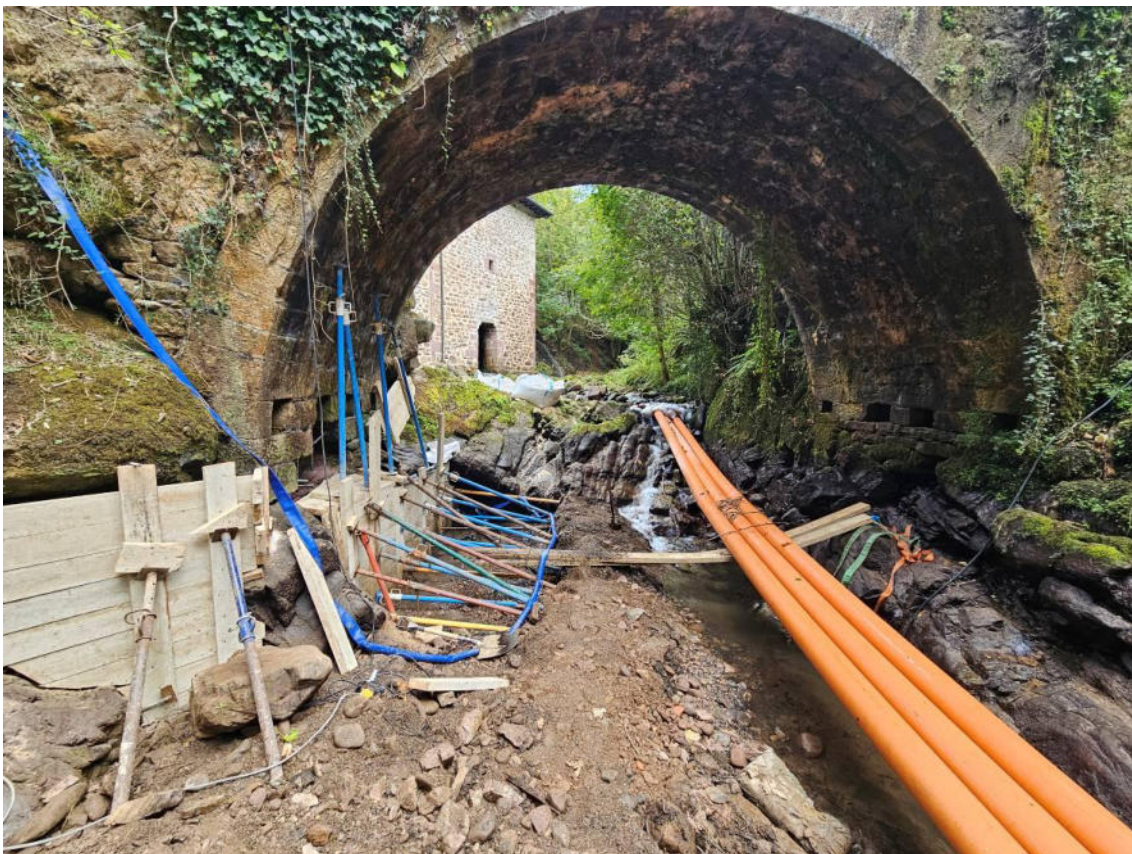
Otra fotografía del encofrado realizado para el hormigón en el Puente Etxaideko Errota

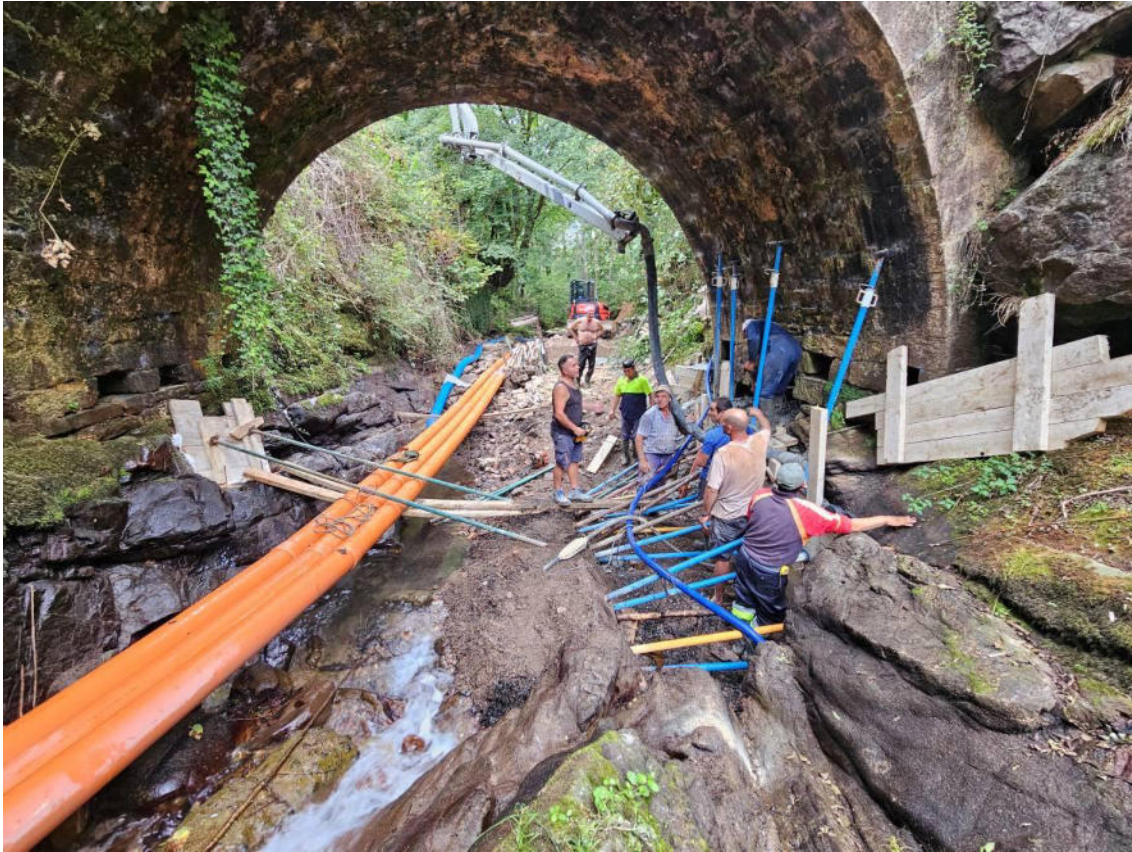
Fotografía del vertido de hormigón mediante camión provisto de bomba para hormigón

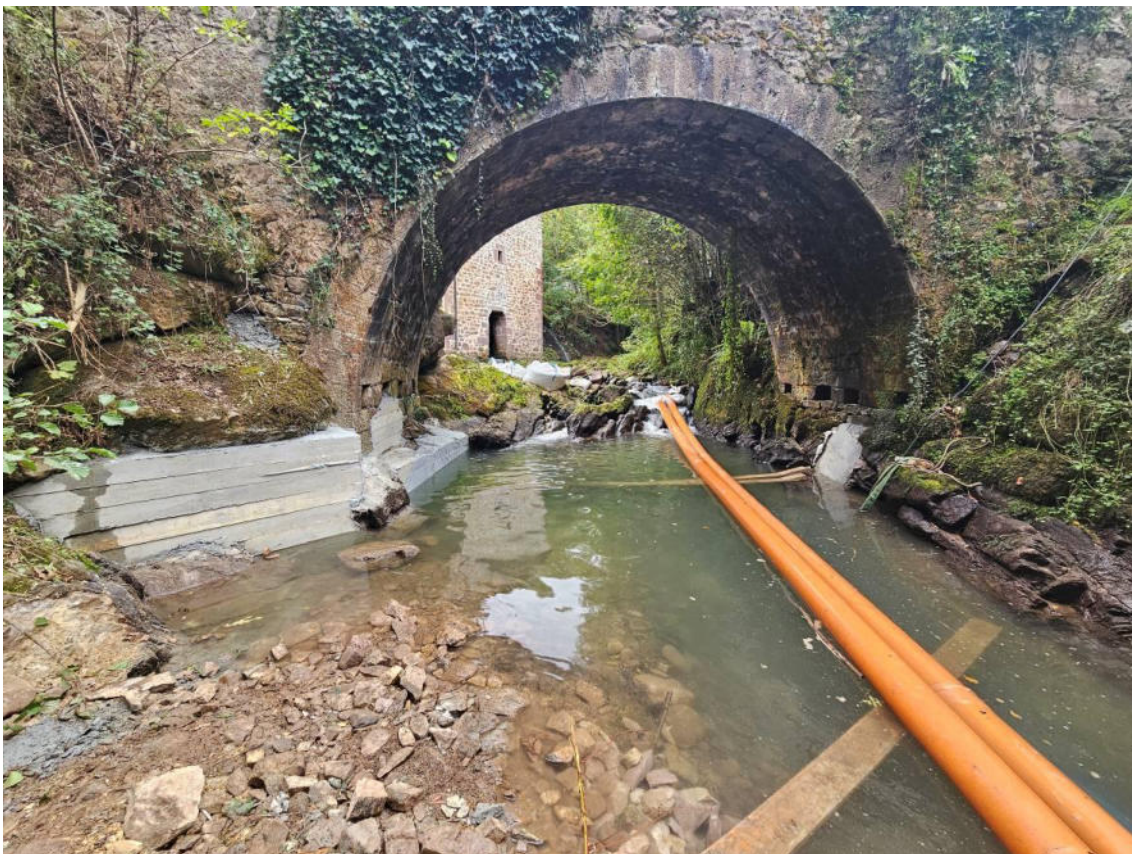
Fotografía tras el desencofrado del hormigón y durante la retirada del sistema de drenaje

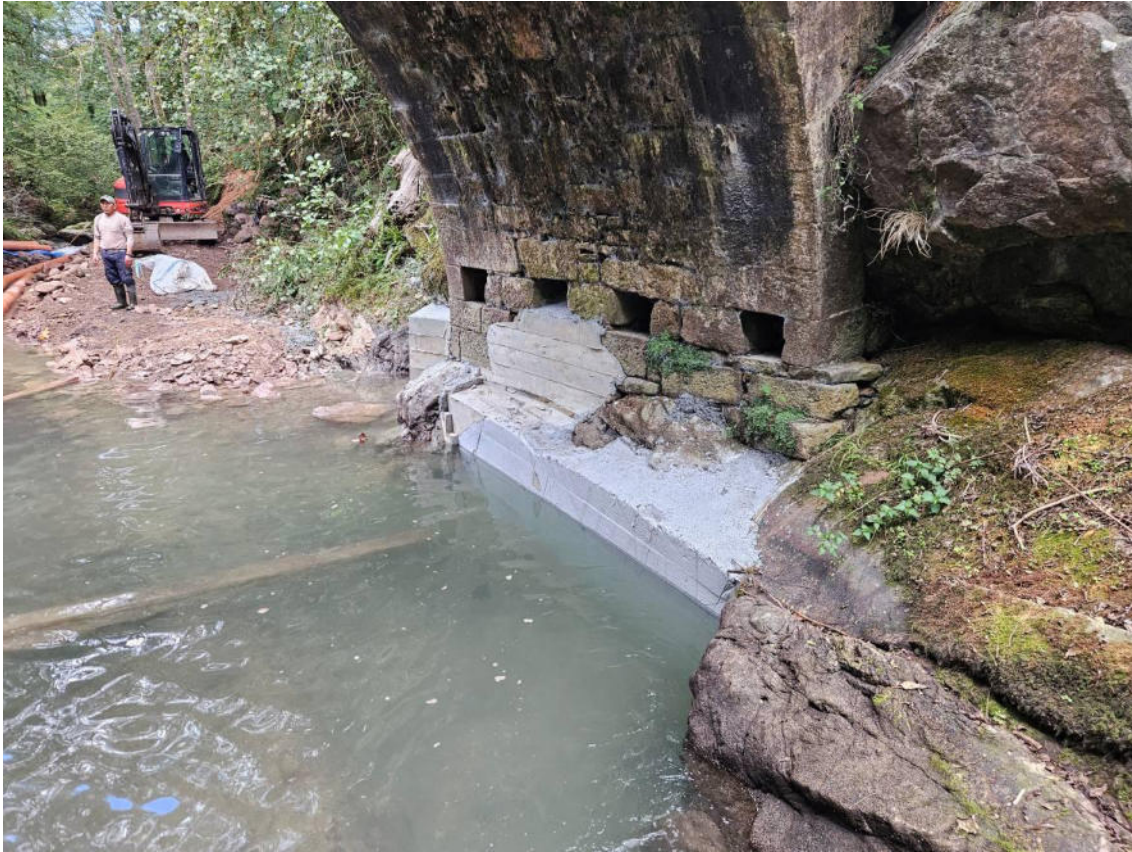
Otra fotografía tras el desencofrado del hormigón y durante la retirada del sistema de drenaje. Margen derecha.

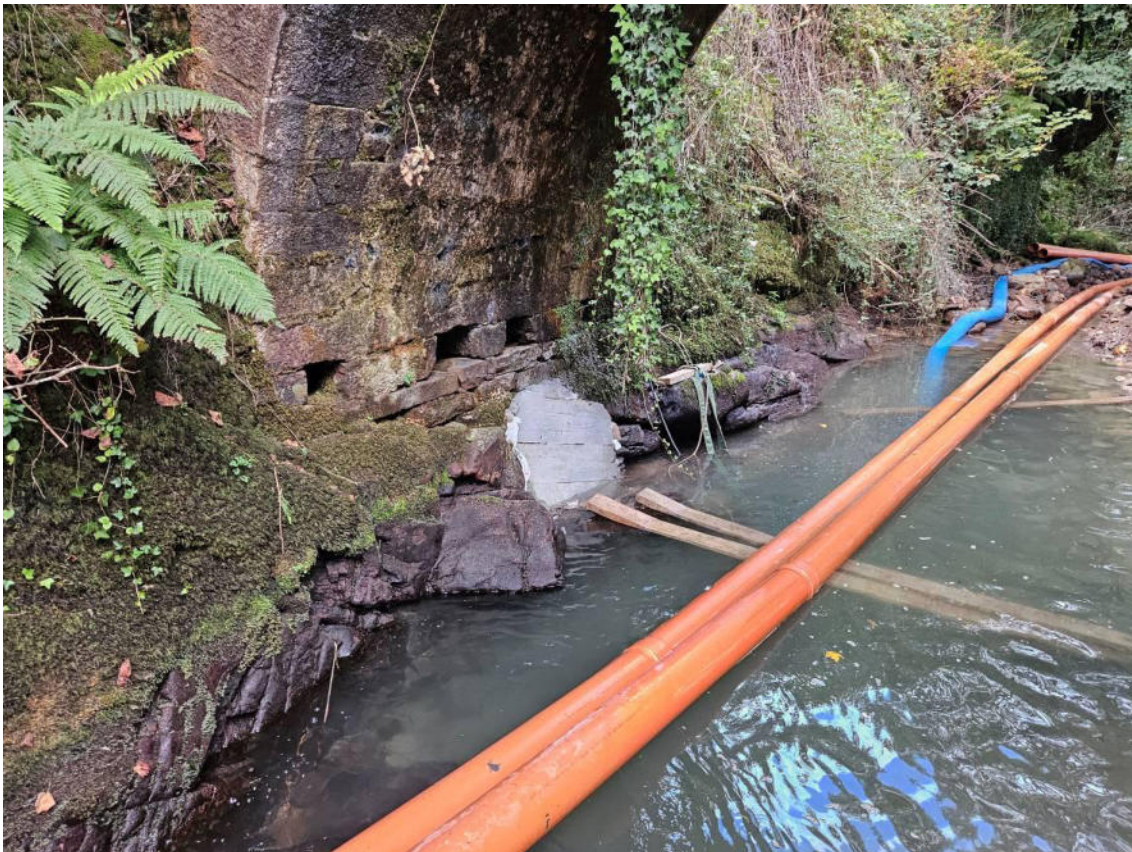
Otra fotografía tras el desencofrado del hormigón y durante la retirada del sistema de drenaje. Margen izquierda.

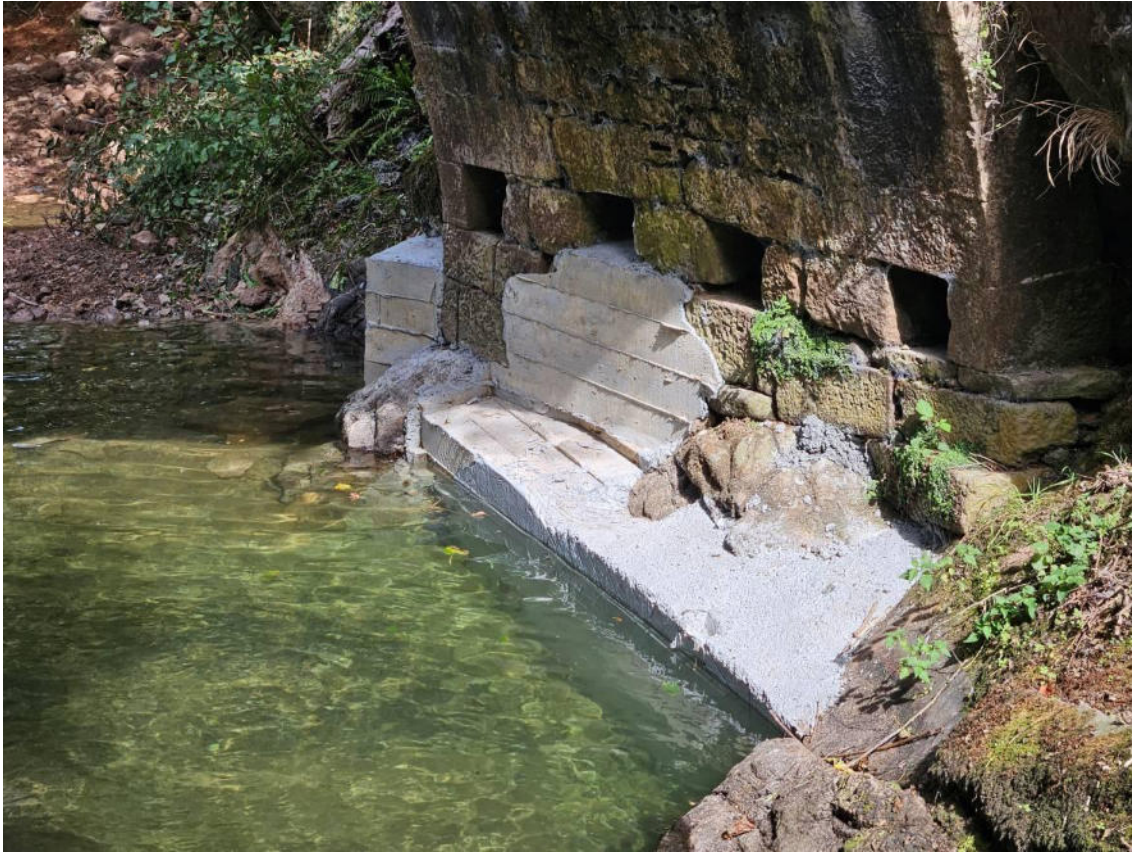
Fotografía de la margen derecha del río, una vez finalizada la obra.

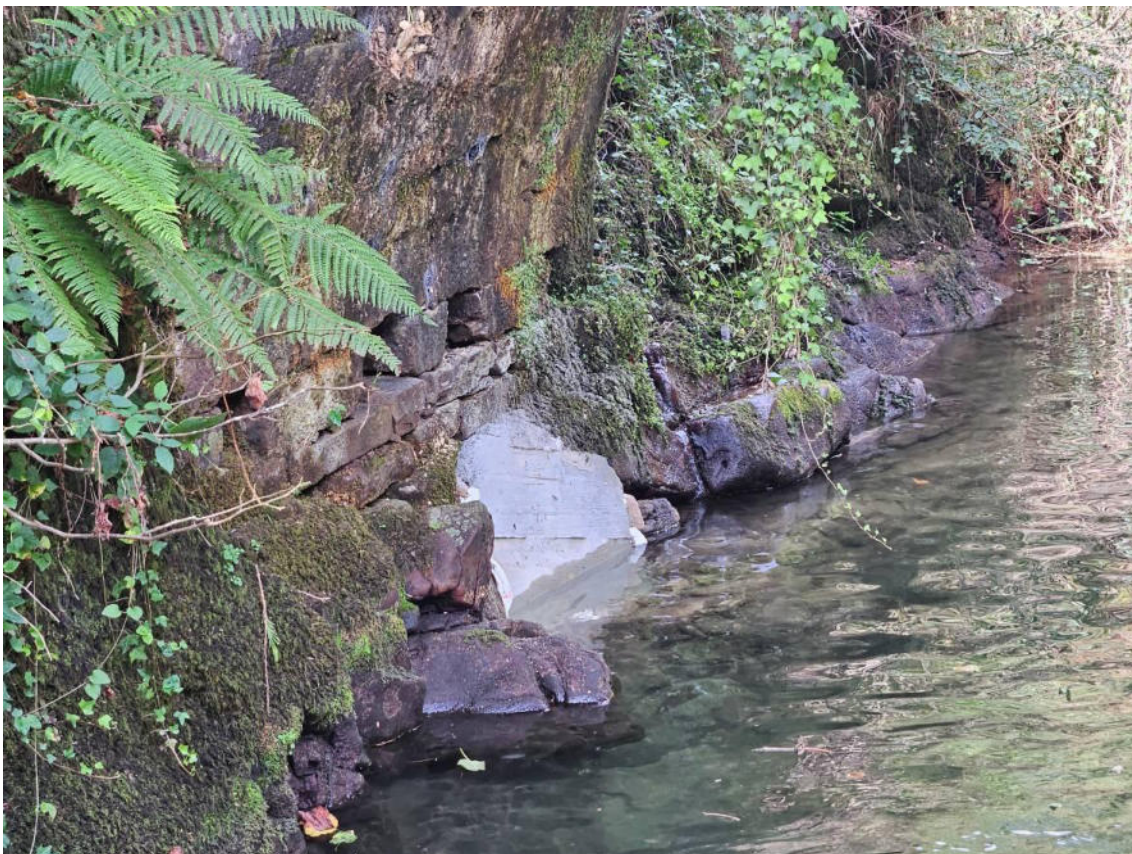
Fotografía de la margen izquierda del río, una vez finalizada la obra.

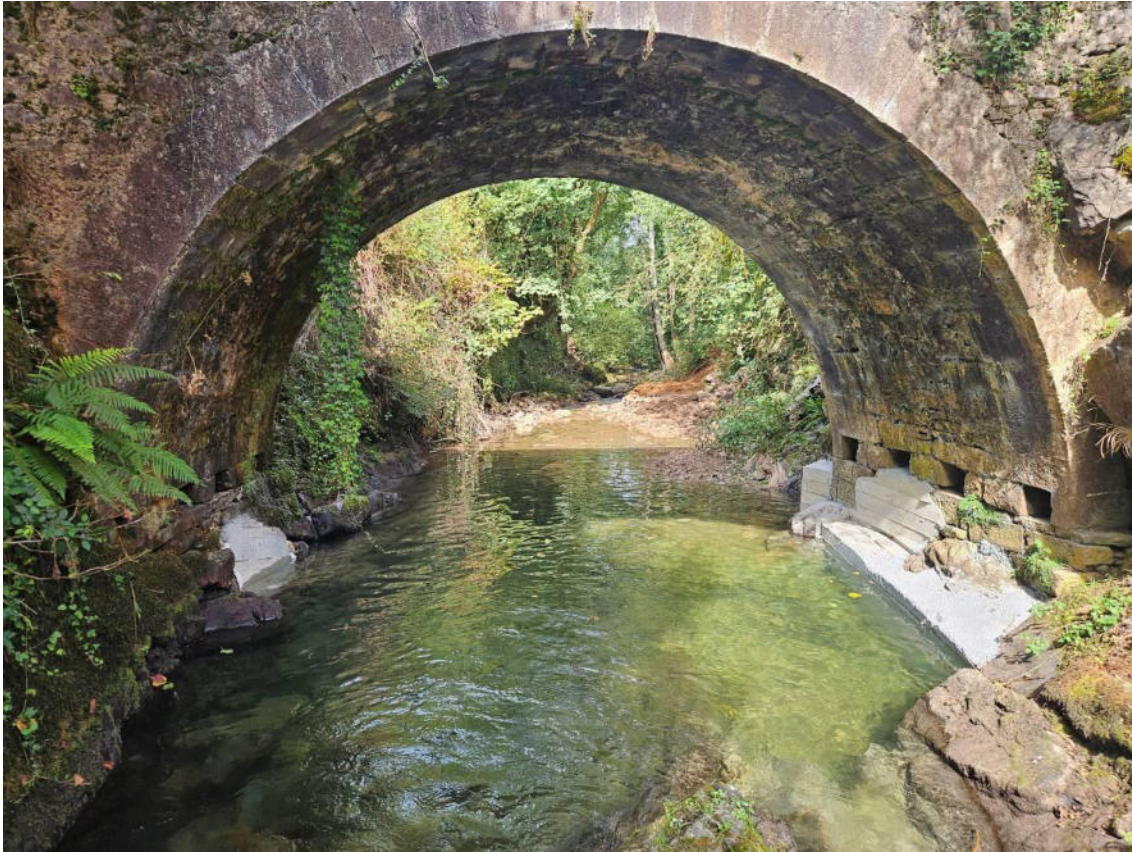
Fotografía una vez realizada la reparación y la retirada completa del sistema de drenaje

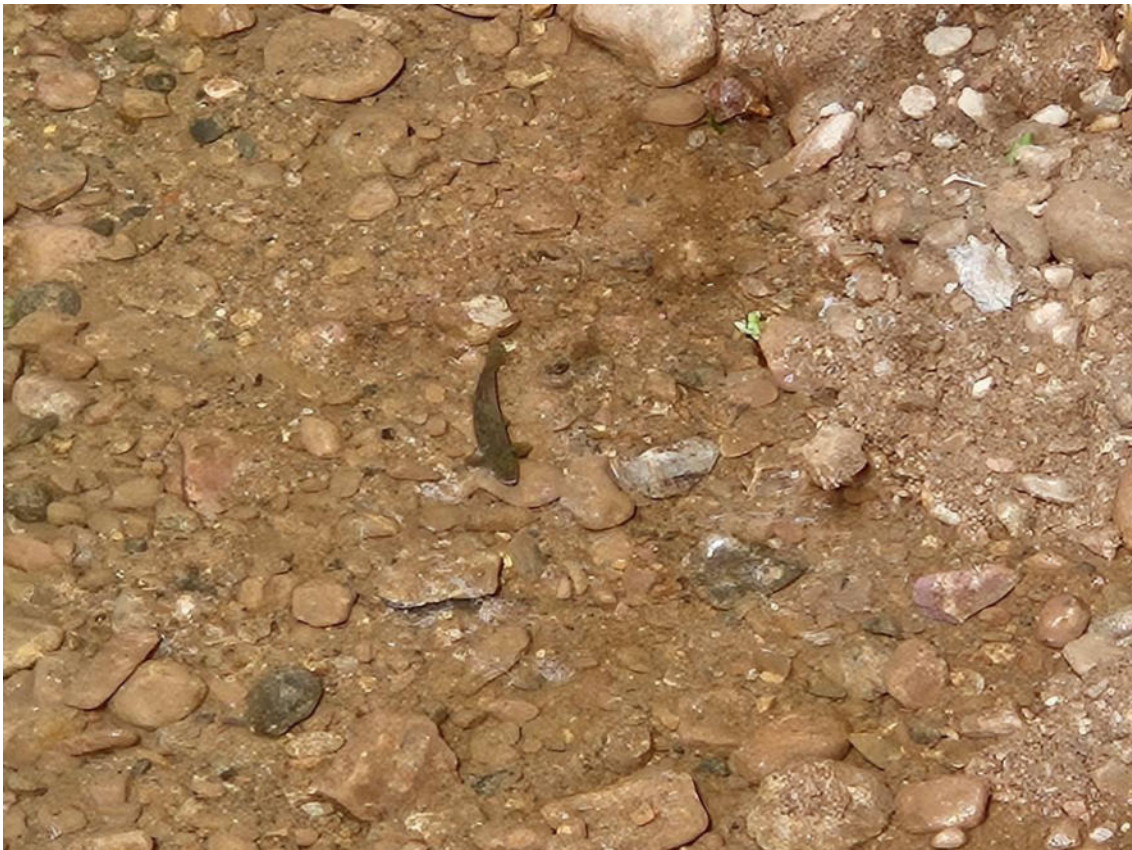
Fotografía donde se observa que se ha restablecido la fauna en el cauce del río una vez finalizada la obra
