# **MEMORIA TÉCNICA VALORADA DE REPARACIÓN DE DAÑOS EN EL PUENTE DEL CAMINO A BIXTAEDER EN AZPILKUETA CONSIDERADOS DE EMERGENCIA, AÑO 2021**

#### **2.1.- Puente del camino a Bixtaeder (Azpilkueta)**

### Calendario para reparación del puente del camino a Bixtaeder (Azpilkueta)

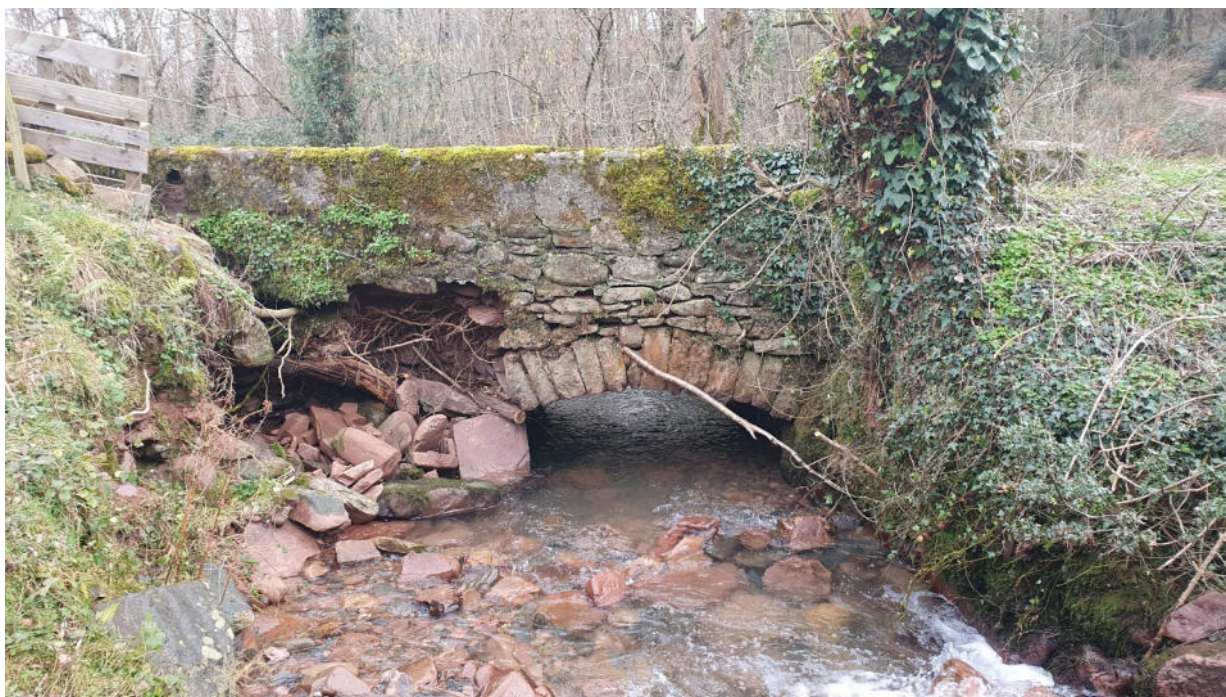
En la visita de campo comprobamos que el puente del camino a Bixtaeder se ha dañado por las fuertes lluvias de los últimos días, tanto aguas arriba como aguas abajo con riesgo de derrumbe tal como se observa en las siguientes fotografías.

Fotografía de los daños aguas arriba del puente

Ha sido afectado por daños el puente del camino de Bixtaeder cerca de Xemetonea Borda y Bixtaeder Borda por las fuertes lluvias del 9 al 10 de diciembre, tanto aguas arriba como aguas abajo en la cimentación del mismo con riesgo de derrumbe.

Este puente se señalizará, se apuntalará, se excavará hasta encontrar un firme competente con retroexcavadora y se reparará con piedra de mampostería de arenisca roja del Baztan y mortero tanto aguas abajo como aguas arriba del puente.

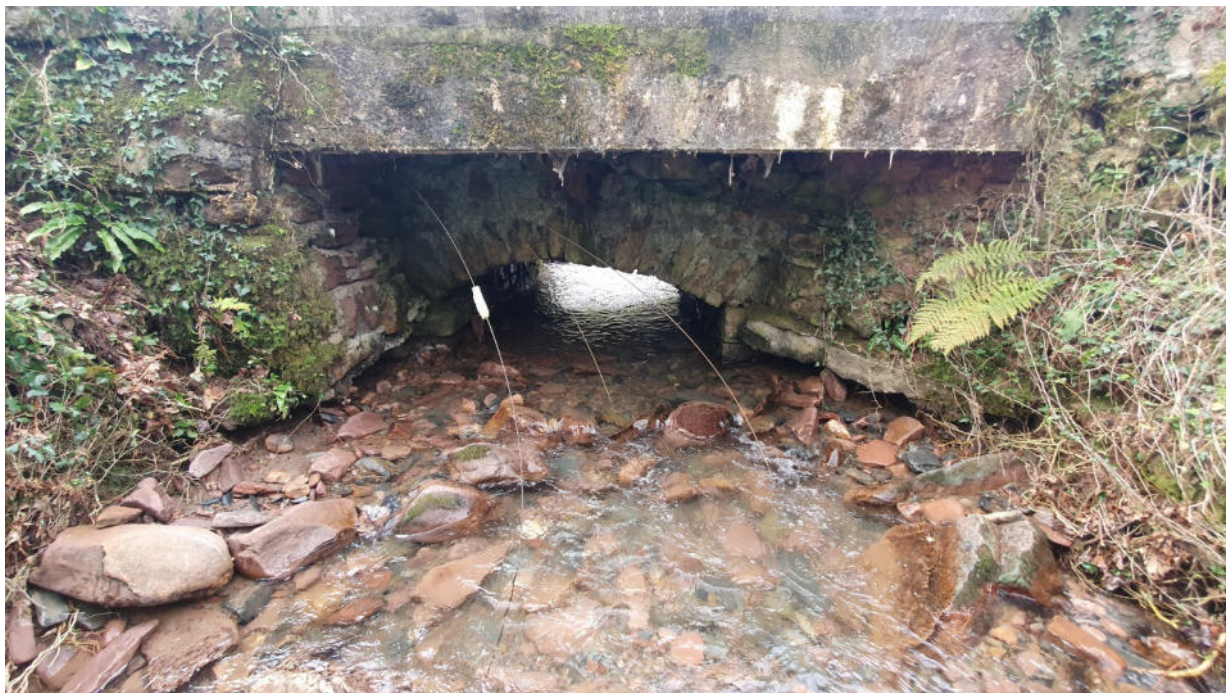
Fotografía de los daños aguas abajo del puente

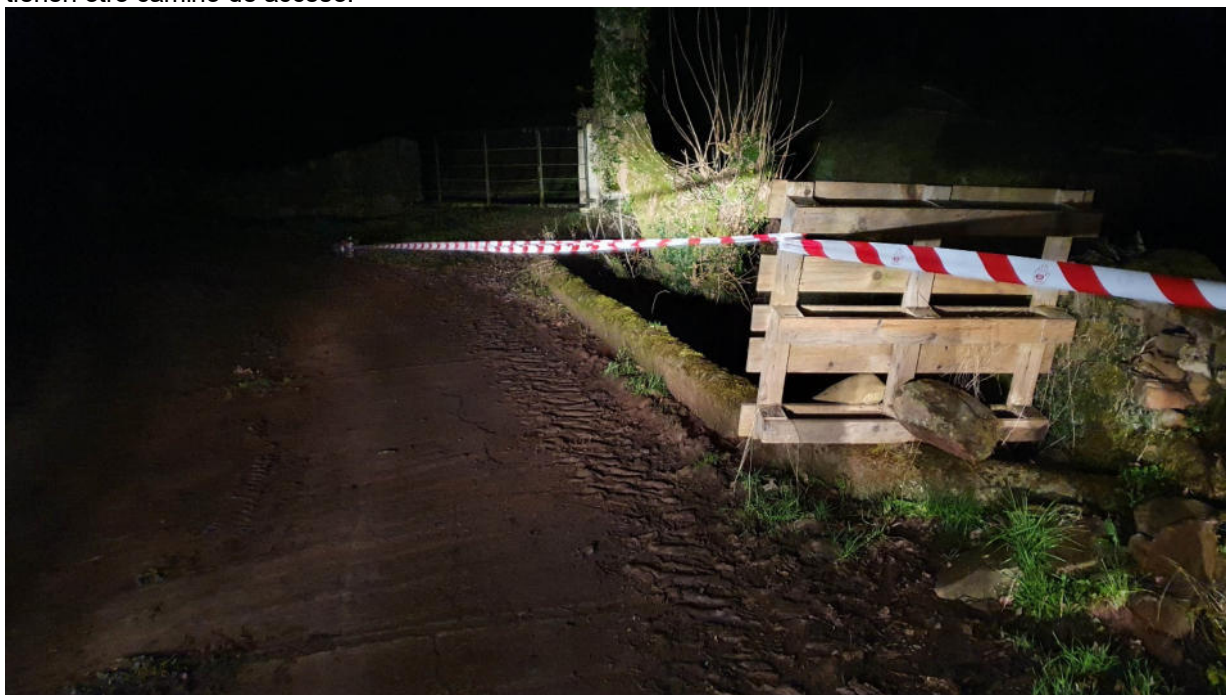
Por este riesgo inminente de derrumbe y que no es posible circular por el camino con vehículos pesados y con riesgo para los ligeros se procedió a cortar la circulación señalizando el mismo; y a reparar los daños por emergencia.

Fotografía del puente del camino señalizado de Bixtaeder
