| <br>Lekunberriko Udala<br>Ayuntamiento de Lekunberri | ENVOLVENTE TÉRMICA DE PARTE DEL | P.EJECUCIÓN |
| | EDIFICIO DEL AYUNTAMIENTO DE LEKUNBERRI<br>(Parcela 82; polígono 13) | fecha Noviembre,2018 |
| | ESTADO ACTUAL | EA.00 |

| | PROPUESTA | | P.02 |

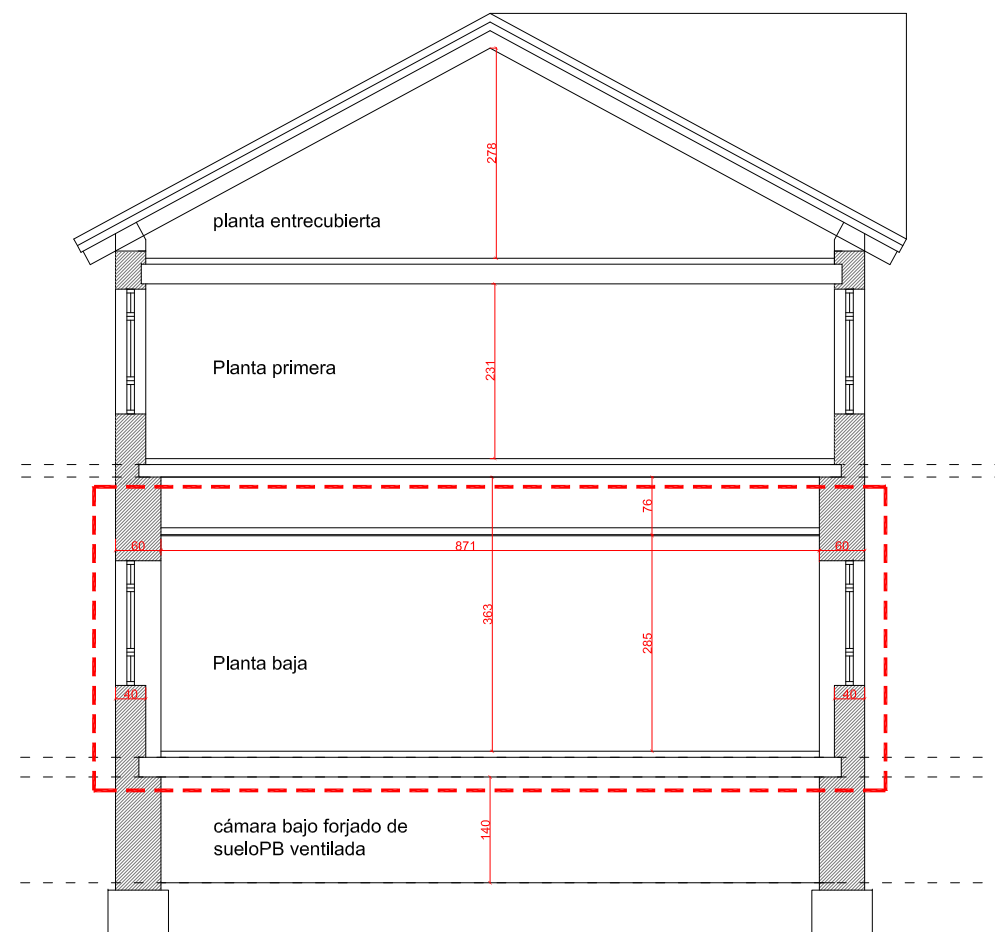
SECCIÓN TRANSVERSAL EDIFICIO CENTRAL. e:1/100

Ámbito de intervención

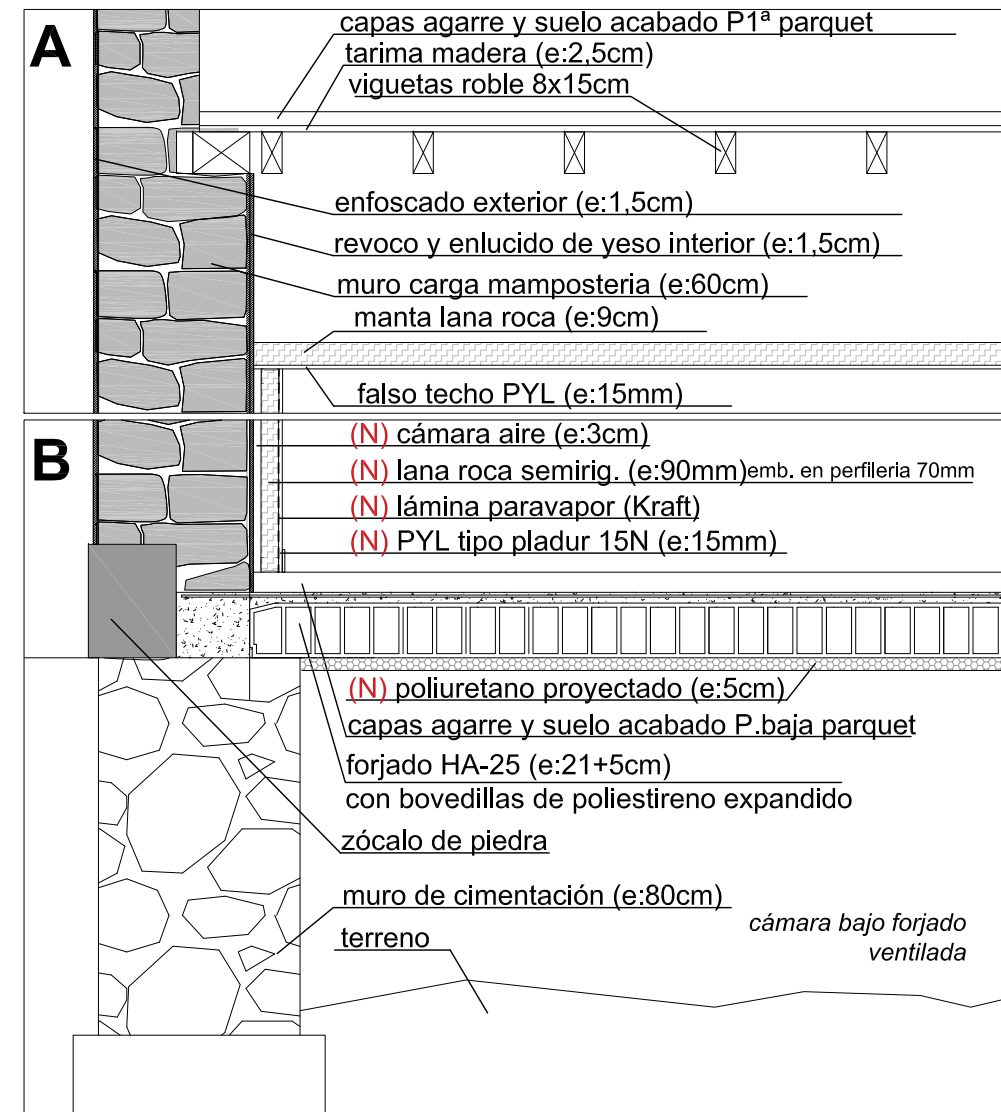
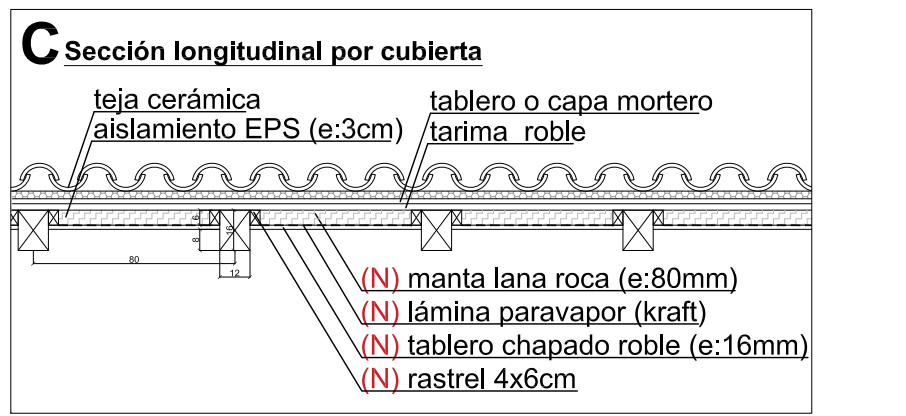
ENVOLVENTE PROPUESTA EDIFICIO CENTRAL EN PLANTA BAJA. e:1/30  
(N) Nuevas capas de la envolvente propuestas. Resto de capas existentes.
