**ESTUDIO GEOTÉCNICO PARA EL PROYECTO DE  
URBANIZACIÓN DE LA PARCELA Nº 326 DEL POLÍGONO 2  
DE LA CENDEA DE OLZA, EN ARAZURI (NAVARRA)**

FECHA: NOVIEMBRE 2.012

EXPEDIENTE: 12/033

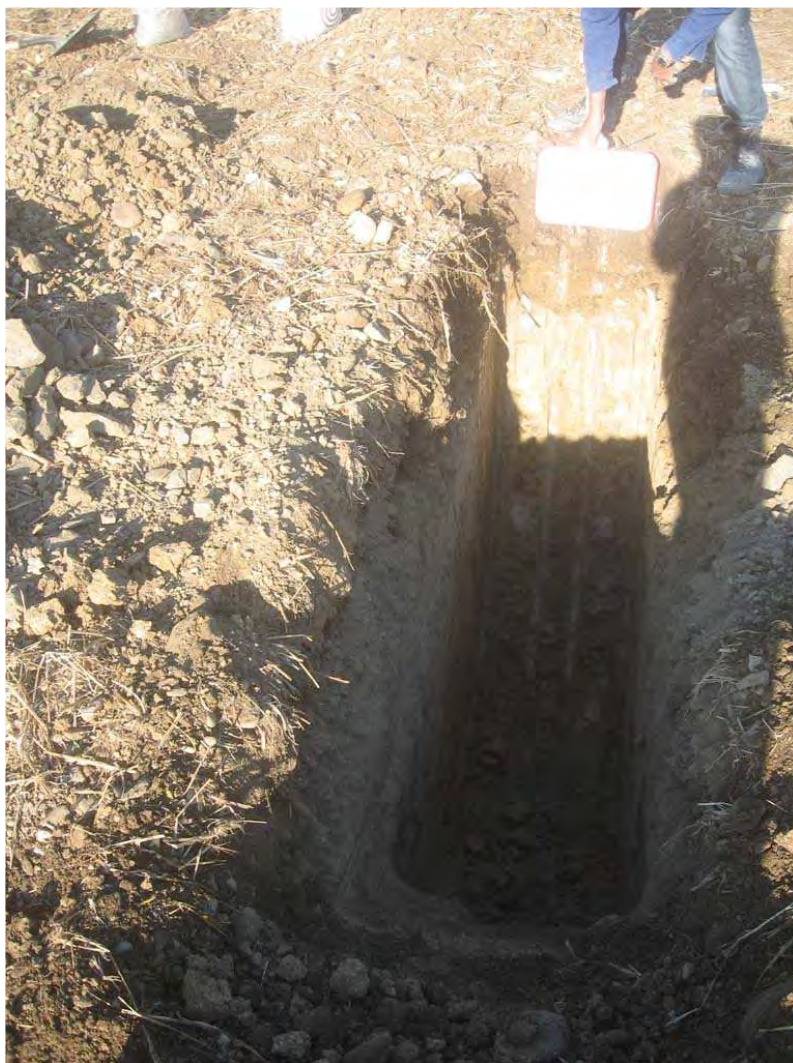
**Calicata C-4**

| COTAS<br>TOTAL<br>m | CORTE<br>GEOLOG. | NIVEL<br>FREÁTICO | DESCRIPCIÓN DEL TERRENO | MUESTRA<br>N° | MUESTRA<br>PROFUNDIDAD<br>m | ENSAYOS<br>REALIZADOS |
| 0,00 | | | TIERRA VEGETAL (NIVEL DE LABOREO).<br>GRAVA ARCILLOSA de color marrón oscuro.<br>Humedad alta en superficie a media hacia la base.<br>Contiene restos vegetales. | | | |
| 0,38 | | | ---<br>ARCILLA MARGOSA marrón clara, de consistencia dura y humedad baja a media.<br>Su estructura está afectada por bioturbación (orificios verticales frecuentes).<br>Nivel superior del horizonte de alteración del SUSTRATO TERCIARIO. | | | |
| 1,05 | | | ---<br>MARGA METEORIZADA marrón amarillenta y gris.<br>En los 20 cm superiores tiene zonas arcillosas asociadas a bioturbación.<br>Material de transición suelo-roca. | M-1 | 1,00-1,20 | |
| 1,80 | | | ---<br>En el fondo de la calicata la máquina rasca y no consigue avanzar. Es ROCA (marga grisácea) aunque no se encuentra completamente sana. | | | |
| | | | ---<br>FIN DE CALICATA. | | | |

**OBSERVACIONES:** No se han observado filtraciones.  
Las paredes se mantienen estables durante la excavación.

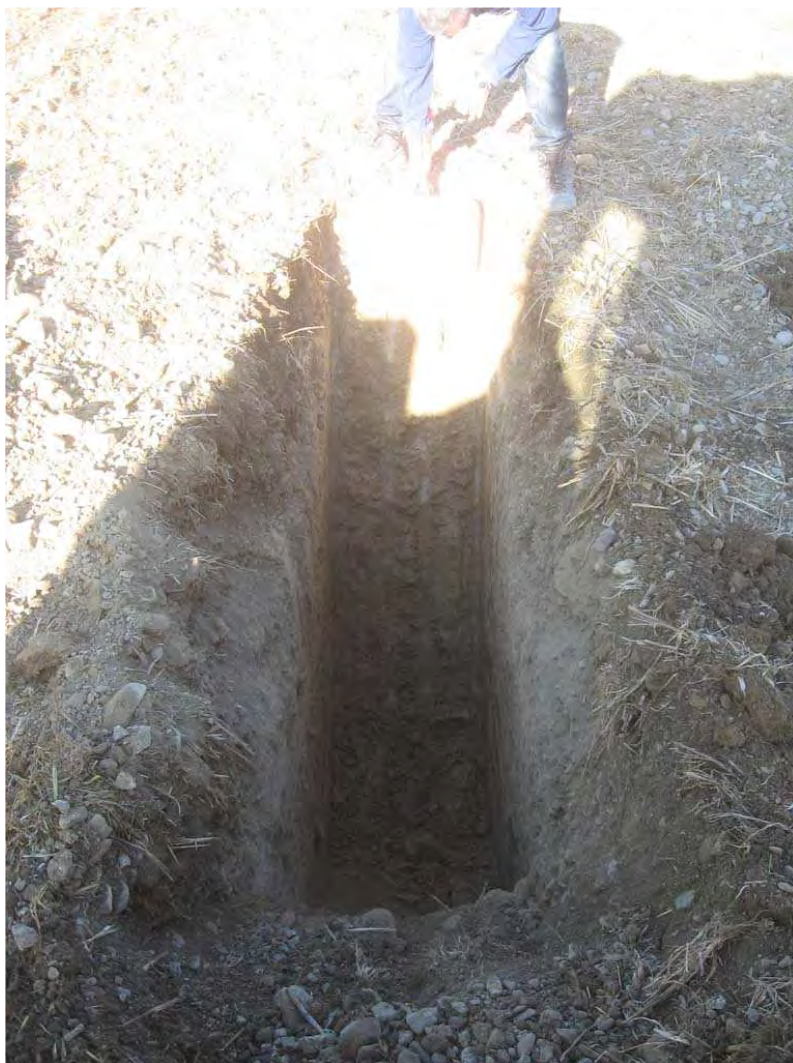
**Calicata C-5**

| COTAS<br>TOTAL<br>m | CORTE<br>GEOLOG. | NIVEL<br>FREÁTICO | DESCRIPCIÓN DEL TERRENO | MUESTRA<br>N° | MUESTRA<br>PROFUNDIDAD<br>m | ENSAYOS<br>REALIZADOS |
| 0,00 | | | TIERRA VEGETAL (NIVEL DE LABOREO).<br>GRAVA ARCILLOSA de color marrón oscuro.<br>Humedad media-alta en el nivel superior a baja en la base.<br>Contiene restos vegetales. | | | |
| 0,35 | | | ---<br>ARCILLA MARGOSA de color marrón claro; consistencia dura y humedad baja.<br>Contiene restos de marga meteorizada.<br>Su estructura está afectada por bioturbación (orificios verticales frecuentes).<br>Nivel superior del horizonte de alteración del SUSTRATO Terciario. | | | |
| 0,70 | | | ---<br>MARGA METEORIZADA de color marrón amarillento y gris.<br>EL nivel superior presenta zonas arcillosas asociadas a orificios de bioturbación.<br>El material se hace más duro en profundidad. Transición suelo-roca.<br><br>En el fondo de la calicata la máquina rasca y no consigue avanzar. Es ROCA (marga grisácea) aunque no se encuentra completamente sana. | | | |
| 1,95 | | | ---<br>FIN DE CALICATA. | | | |

**OBSERVACIONES:** No se han observado filtraciones.  
Las paredes se mantienen estables durante la excavación.

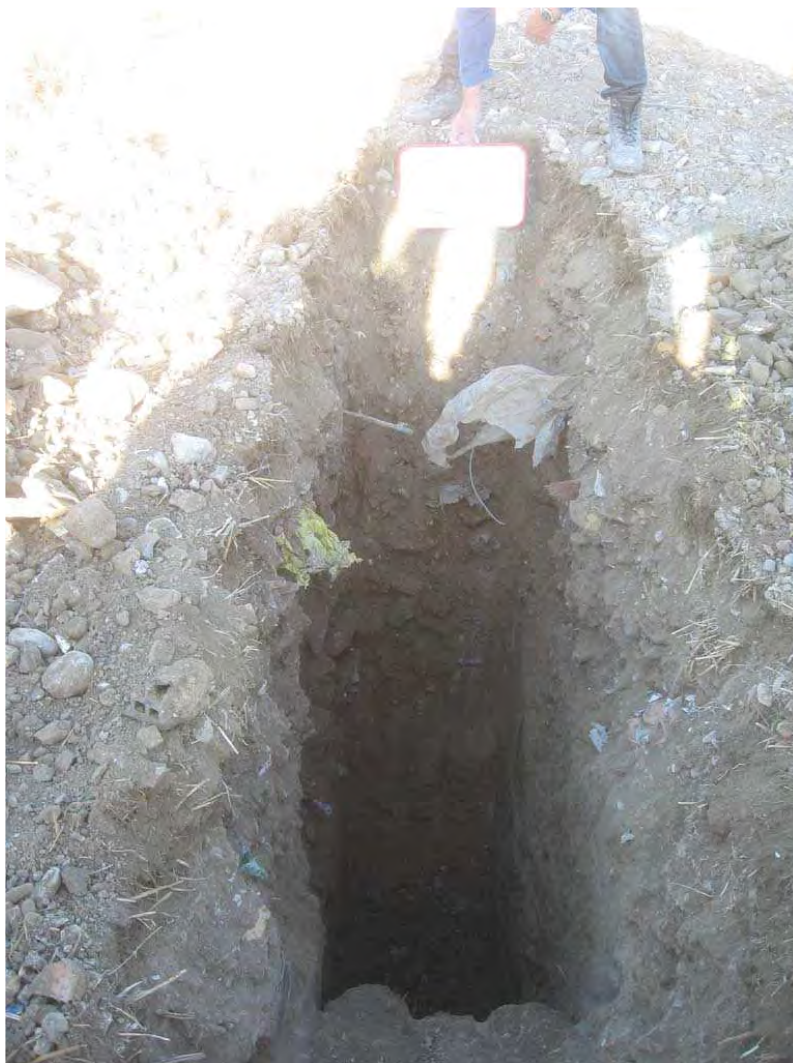
**Calicata C-6**

En esta zona se han realizado el ensayo de penetración P-6 y la calicata C-6. De acuerdo con la información aportada por dichas investigaciones, son rellenos que están formados principalmente por materiales de desescombros de naturaleza muy diversa, como fragmentos y bloques de ladrillo con mortero, bloques de roca, restos de plásticos, alambres, etc., acompañados por una matriz arcillosa o arcilloarenosa marrón. Son materiales que presentan una estructura floja y una baja capacidad portante.

El espesor de estos rellenos se incrementa hacia el borde de la parcela. Por el contrario, hacia el interior se van acunando hasta desaparecer. En la calicata C-6 se ha observado un espesor máximo de 1,90 m en el lado próximo al borde de la parcela, mientras que en el lado opuesto dicho espesor se reduce hasta 0,70 m.

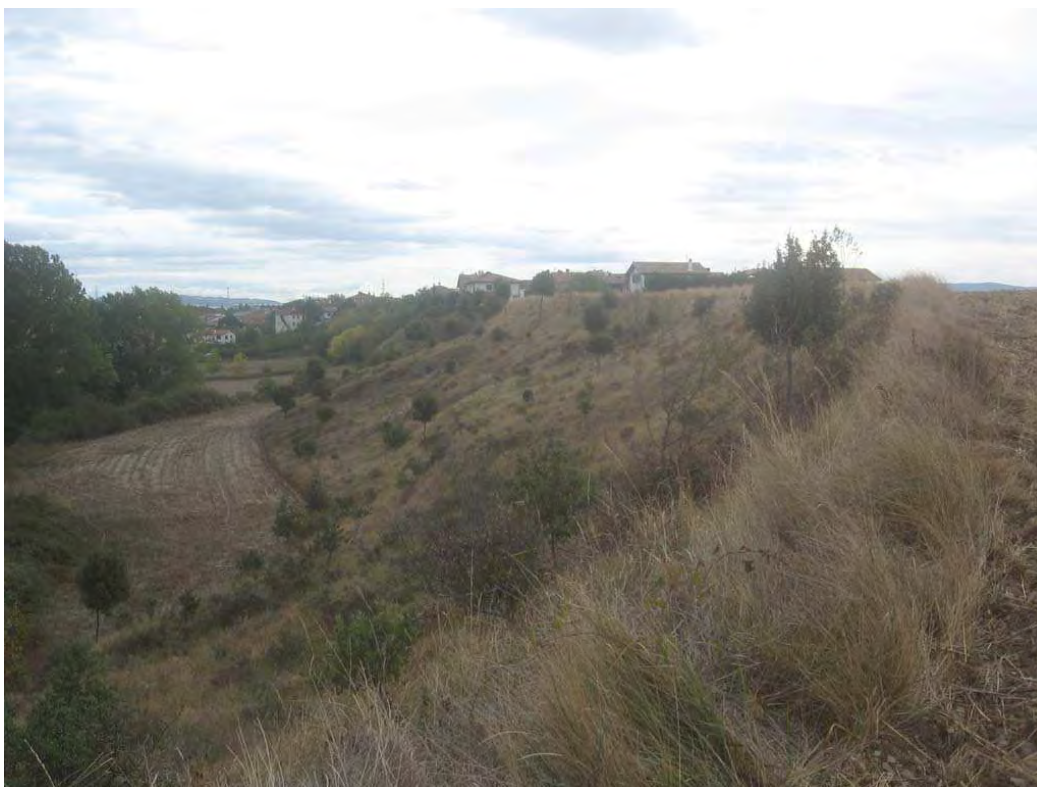
**FOTO 2:** Vista del talud que delimita el emplazamiento (meseta) por el norte. A la izquierda se observa la llanura aluvial del río Juslapeña.

Toda la zona está delimitada por la coronación de unos taludes que presentan una altura del orden de 10-15 m, a excepción del extremo oriental en el que se conecta a cota con el casco urbano de la localidad.

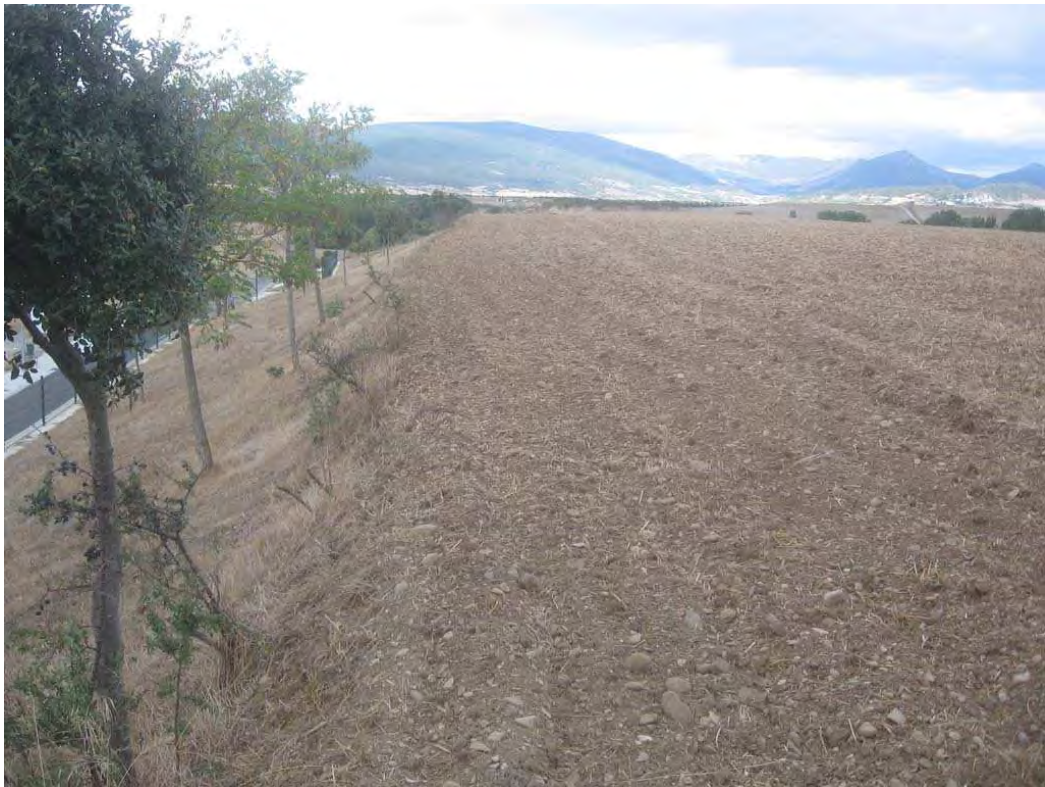
**FOTO 5:** Borde sur de la meseta, coincidente con la coronación del talud que delimita el emplazamiento.

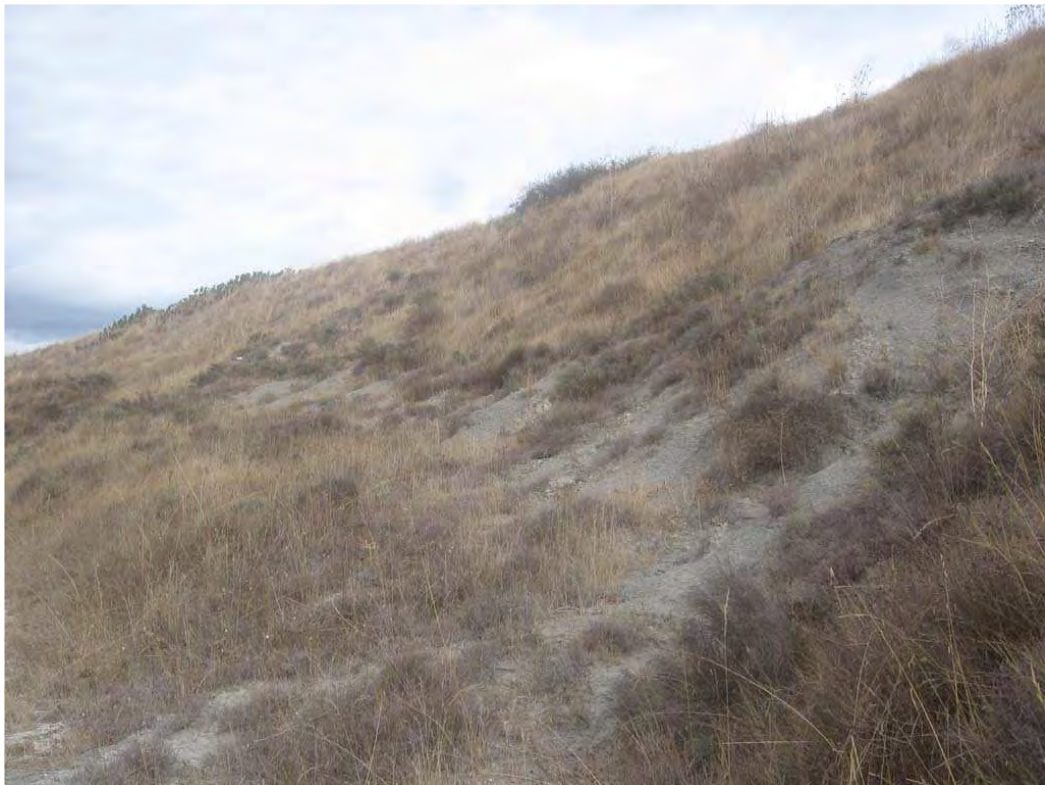
**FOTO 6:** Afloramiento del sustrato terciario de margas grises en el talud sur de la meseta.

A nivel regional el emplazamiento se encuadra dentro de la denominada geológicamente como Cuenca de Pamplona, la cual se caracteriza por la existencia de un sustrato terciario, que está constituido en su mayor parte por materiales eocenos de naturaleza margosa. De acuerdo con la información existente, en la zona que nos ocupa dicho sustrato corresponde a la formación conocida como Margas de Pamplona, integrada por una serie muy homogénea de margas de color gris.

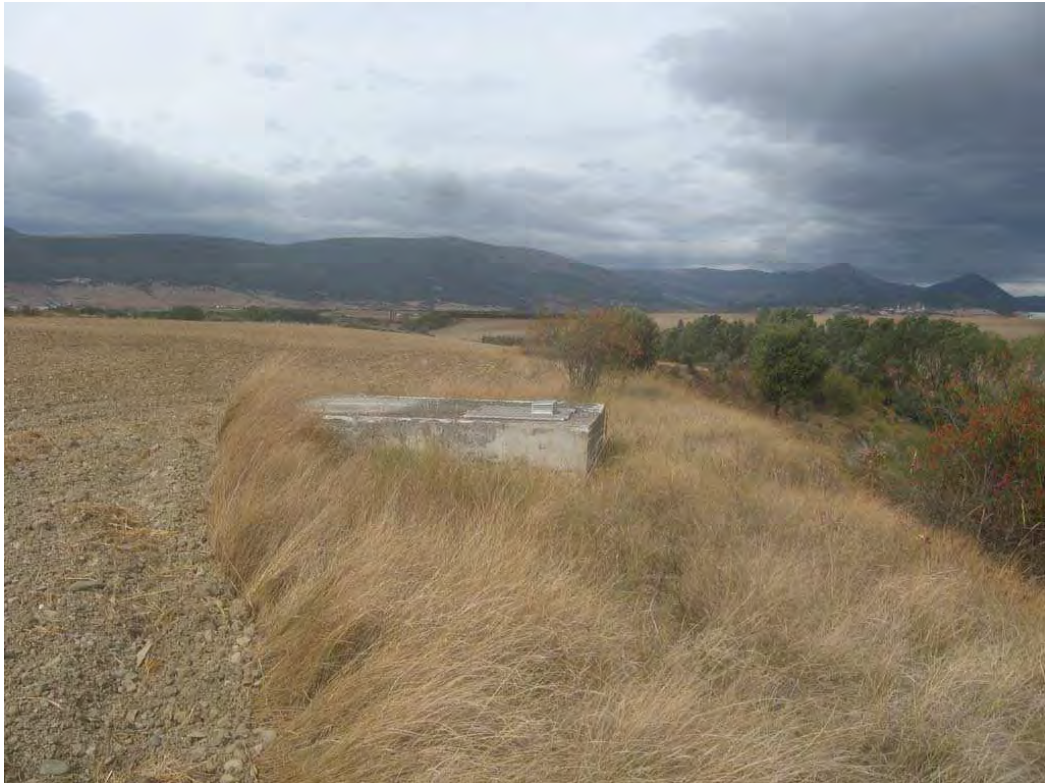
**FOTO 7:** Arqueta de la conducción de abastecimiento que atraviesa el emplazamiento en estudio.

Otros rellenos antrópicos existentes en la zona de estudio, diferentes a los descritos anteriormente, son los asociados a las tuberías de abastecimiento que atraviesan actualmente la parcela en su parte oriental. En el plano del anejo nº 3 se han señalado unas bandas que unen las arquetas existentes, por las que cabe esperar que discurran estas tuberías. No disponemos de datos sobre la profundidad de las tuberías ni de las características de los rellenos realizados en las zanjas.
