## **PROYECTO DE REHABILITACIÓN DE PAVIMENTOS DE ZONA DE LAS VIÑAS DE SARTAGUDA, Navarra**

***Promotor: Ayuntamiento de Sartaguda***

Junio de 2021

### **MEMORIA**

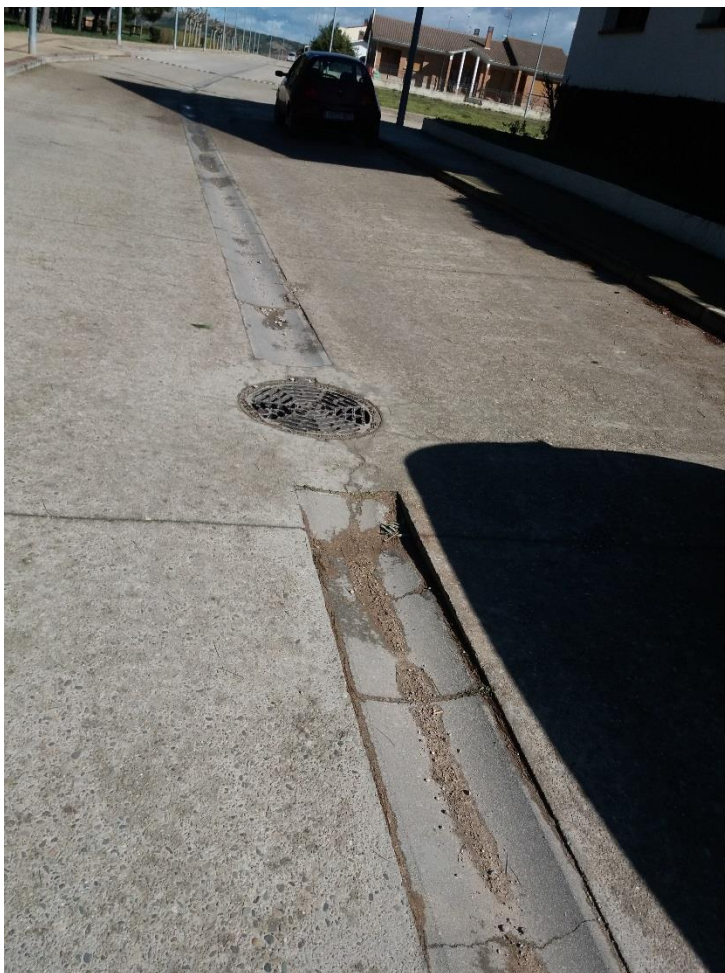
FOTOGRAFIA 1 (ZONA 7)

Asentamiento y rotura de caz prefabricado central junto a rejilla de pluviales en pozo de registro.

Situado en Paseo de La Peña, entre c/ Los Pinos y c/Leyre.

- b- Corte de junta de caz con pavimento de hormigón de calzada, en toda la longitud de los caz.
- c- Demolición de los caz definidos en la documentación gráfica de planos y mediciones, con referencias de F1 a F21, con carga y transporte de escombros a vertedero autorizado.
- d- Nivelación con el pavimento de las rejillas de pluviales asentadas.
- e- Hormigonado in situ de la zanja central una vez eliminado el caz dejándolo regleado a nivel con los dos lados de calzada.

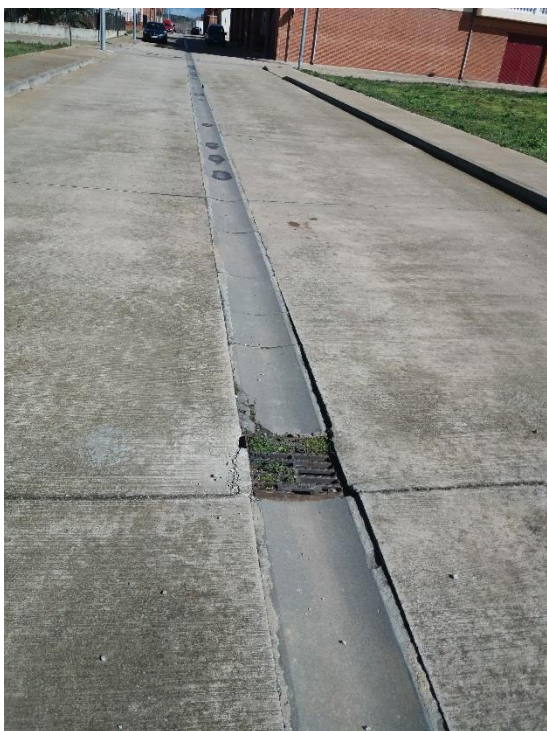
FOTOGRAFIA 2 (ZONA 7)

Asentamiento en rejilla de pluviales y caz, C/La Presa entre c/Leyre y c/Cervantes

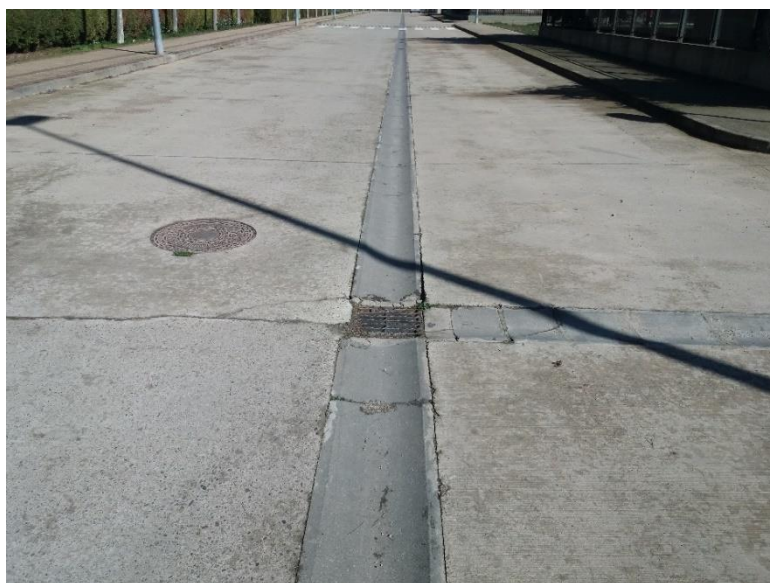
FOTOGRAFIA 3 (ZONA 5)

Rotura de caz y asentamientos de pavimento de hormigón y rejilla de arqueta de pluviales en cruce de Paseo de La Peña y c/Roncesvalles.

- f- Corte de junta de caz con pavimento de hormigón de calzada, en toda la longitud de los caz.
- g- Demolición de los caz definidos en la documentación gráfica, definida con referencias de F1 a F21, con carga y transporte de escombros a vertedero autorizado.
- h- Hormigonado in situ de la zanja central una vez eliminado el caz dejándolo regleado a nivel con los dos lados de calzada, según muestra ejecutada en la c/Diputación esquina con c/La Presa.

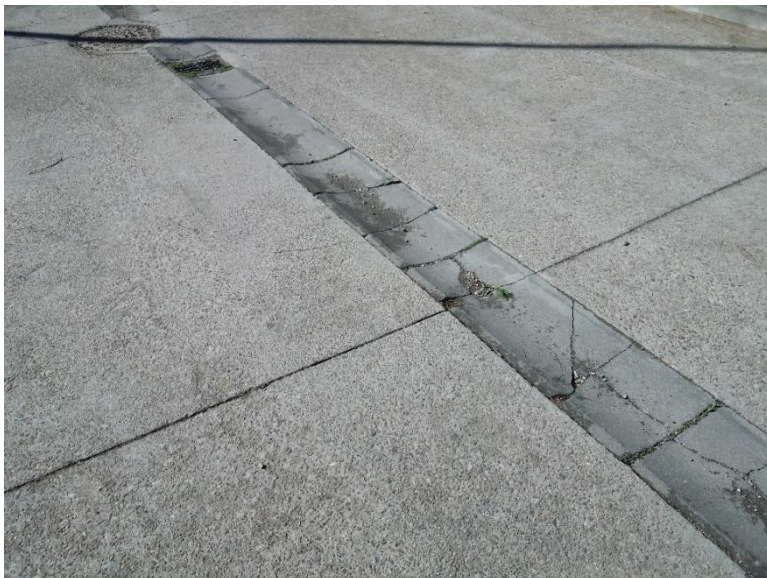
FOTOGRAFIA 4 (ZONA 5)

Rotura de caz central y asentamientos en Paseo de La Peña, entre c/Roncesvalles y c/Reina Sofía

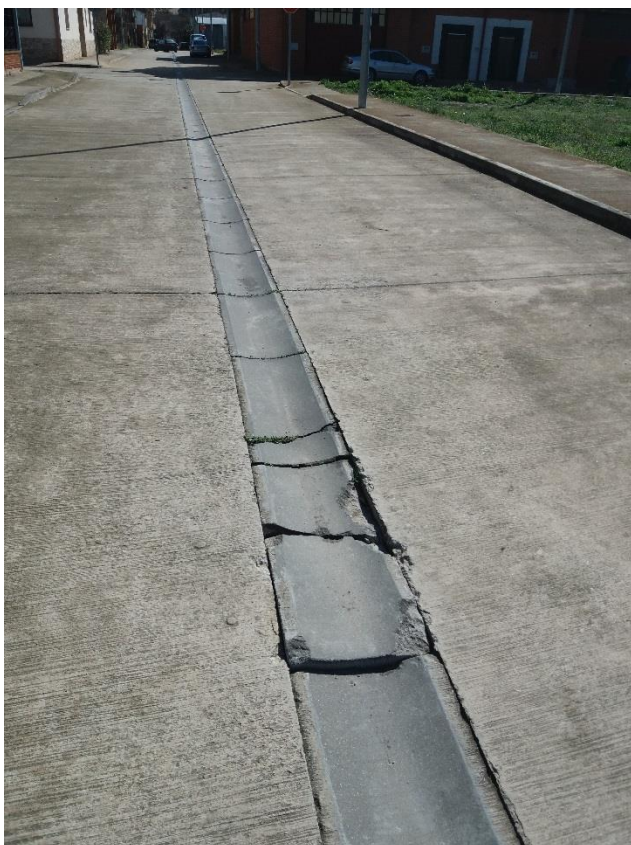
FOTOGRAFIA 5 (ZONA 5)

Rotura de caz central y asentamientos en c/Reina Sofía.

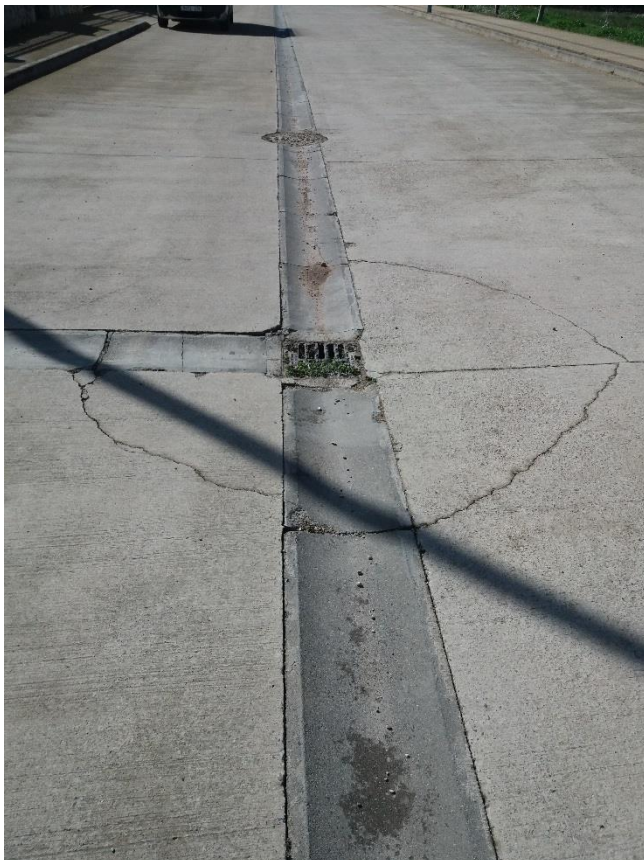
FOTOGRAFIA 6 (ZONA 6)

Asentamiento de pavimento de hormigón, rejilla de pluviales y caz prefabricado en cruce de c/Las Viñas y c/Reina Sofía.

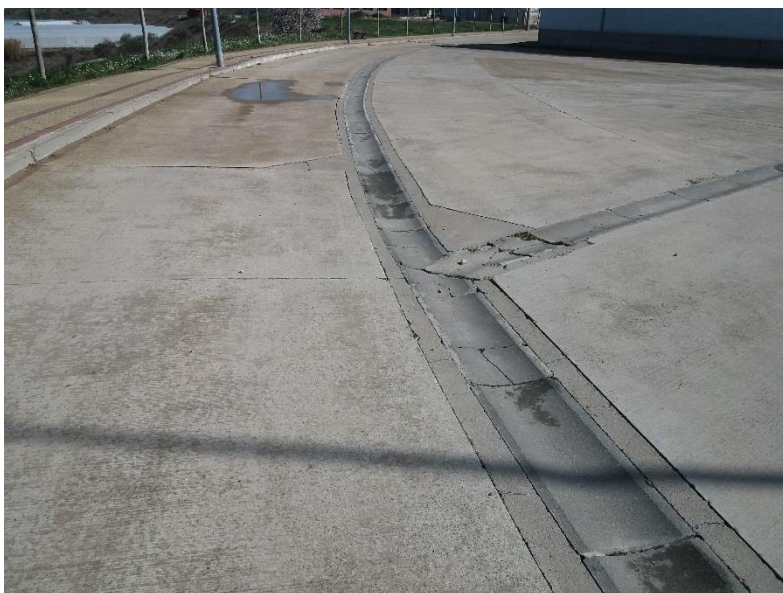
FOTOGRAFIA 7 (ZONA 1)

Asentamientos de pavimento de hormigón y caz prefabricado en cruce de c/Diputación y Paseo de La Peña.

- i- En las zonas afectadas de calzada, corte de pavimento de hormigón a 20 cm. de las fisuras detectadas formando líneas rectas continuas y paralelas a ejes de calz y bordillos, formando rectángulos o cuadrados según mediciones.
- j- Demolición de los pavimentos detectados en la documentación gráfica, definida con referencias de F11 a F14, con carga y transporte de escombros a vertedero autorizado.
- k- Compactación de la base de zahorras al 100% del Proctor modificado, en la zona a reparar.
- l- En las aceras con pavimento de adoquín con asentamientos, fotografías F11, F12, F13, desmontaje de adoquín, excavación hasta nivel de base de zahorras, compactación de las mismas al 100% del proctor modificado, e instalación de nuevo adoquín sobre base de arena compactada.

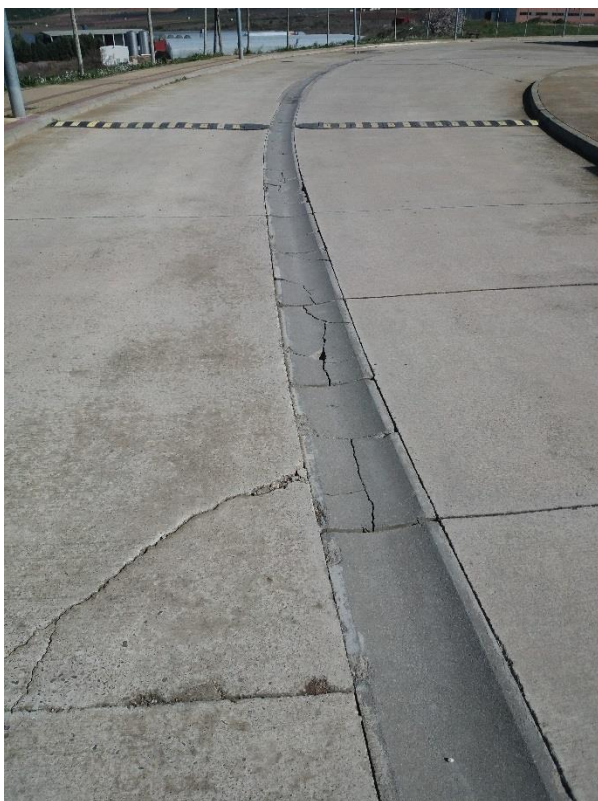
FOTOGRAFIA 8 (ZONA3)

Asentamientos y fisuración de pavimento de hormigón y caz prefabricado en Paseo de La Peña entre c/SanAntón c/Diputación.

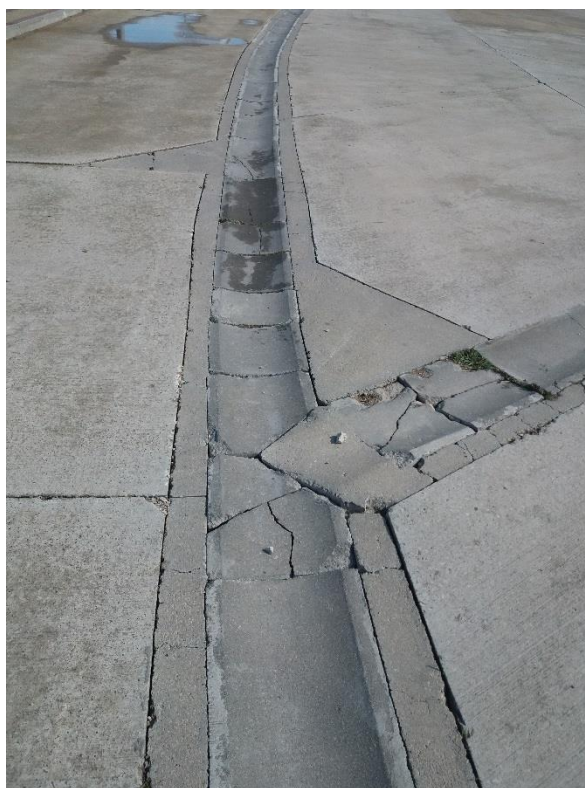
FOTOGRAFIA 9 (ZONA1)

Roturas generalizadas de caz prefabricado y pavimento de hormigón. Cruce C/Diputación con Paseo de la Peña.

Asentamientos de la calzada de hormigón y una longitud de 10 ml. de la acera de adoquines, en el cruce que forma la curva en las calles Diputación y El Paseo de la Peña. En esta zona se aprecia la fisuración y agrietamiento de parte de la calzada, creándose una vía de entrada de agua de lluvia con el consiguiente ablandamiento de la base de zahorras y creando una mayor patología con el paso del tiempo.

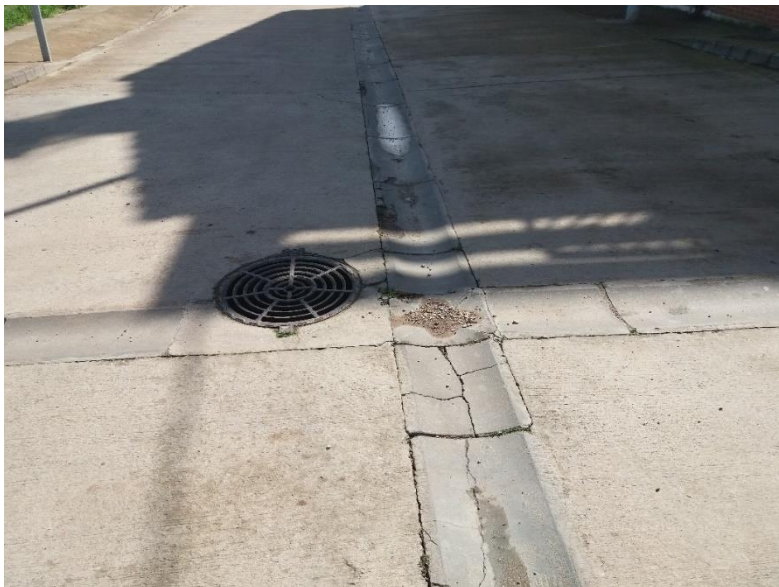
FOTOGRAFIA 10 (ZONA 6)

Fisuraciones de caz prefabricado y pavimento de hormigón. Cruce C/Roncesvalles con c/Las Viñas.

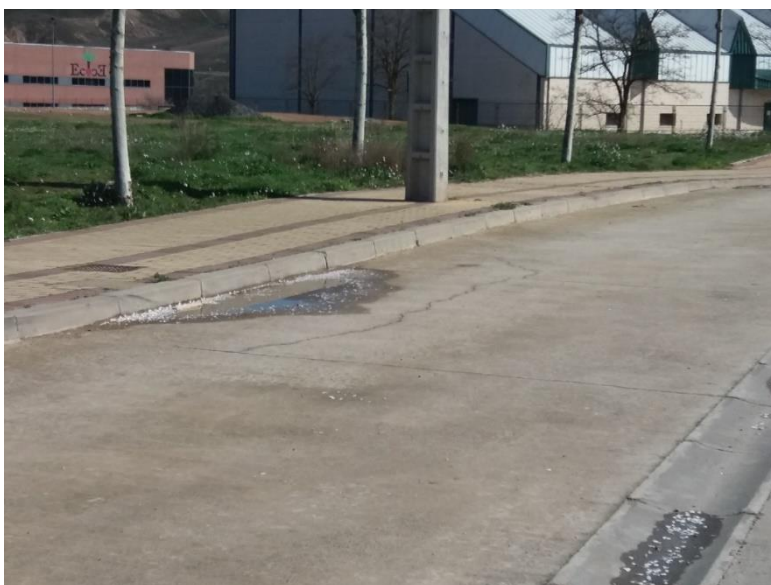
FOTOGRAFIA 11(ZONA 1)

Asentamiento de acera y pavimento de hormigón, problema de evacuación de pluviales. Paseo de la Peña con c/Polideportivo. (Zona 1)

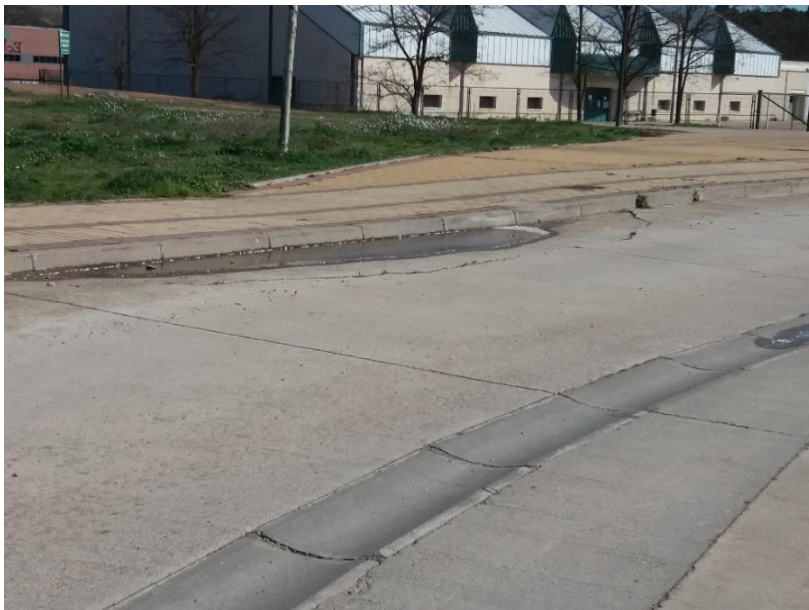
FOTOGRAFIA 12 (ZONA 1)

Asentamiento de acera y pavimento de hormigón, problema de evacuación de pluviales.  
Paseo de la Peña con c/Polideportivo. (Zona 1)

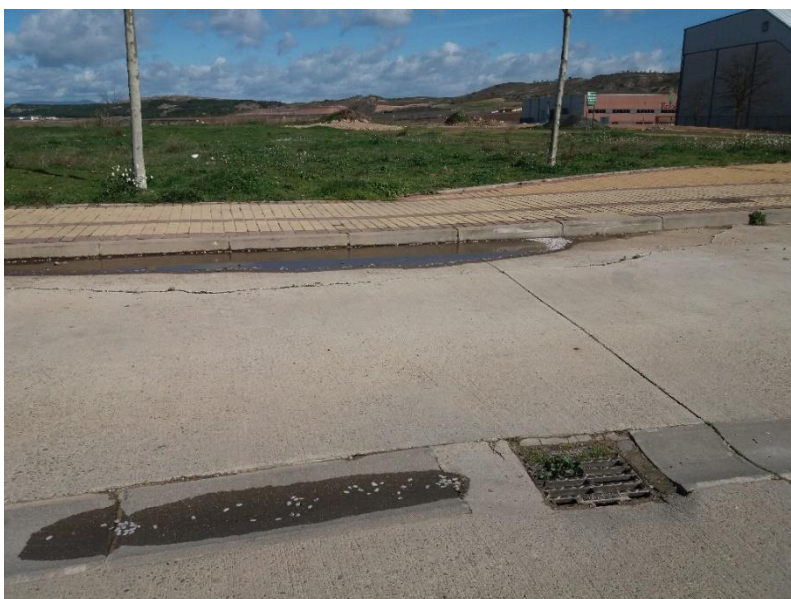
FOTOGRAFIA 13 (ZONA 1)

Asentamiento de acera y pavimento de hormigón, asentamiento de caz central, problema de evacuación de pluviales.  
Paseo de la Peña con c/Polideportivo. (Zona 1)

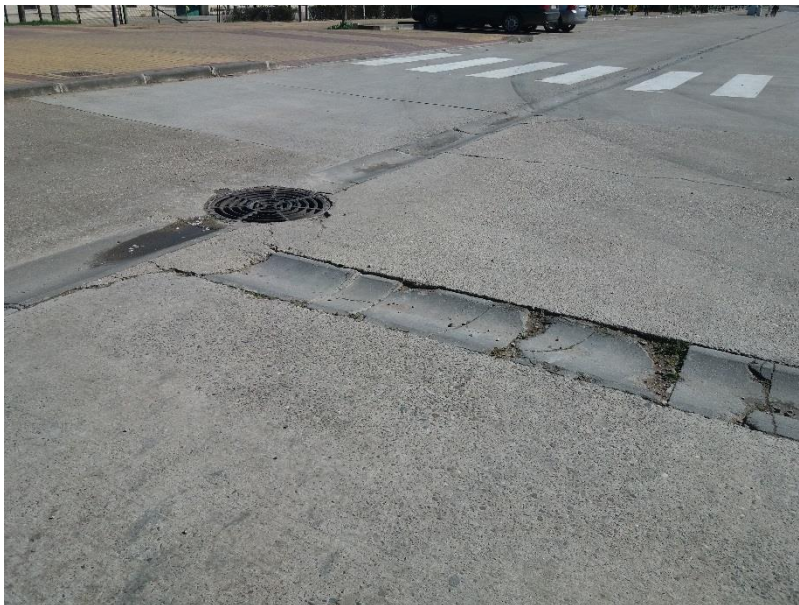
FOTOGRAFIA 14 (ZONA 1)

Fisuraciones y rotura generalizada de caz prefabricado. Cruce C/Polideportivo con c/Las Viñas.

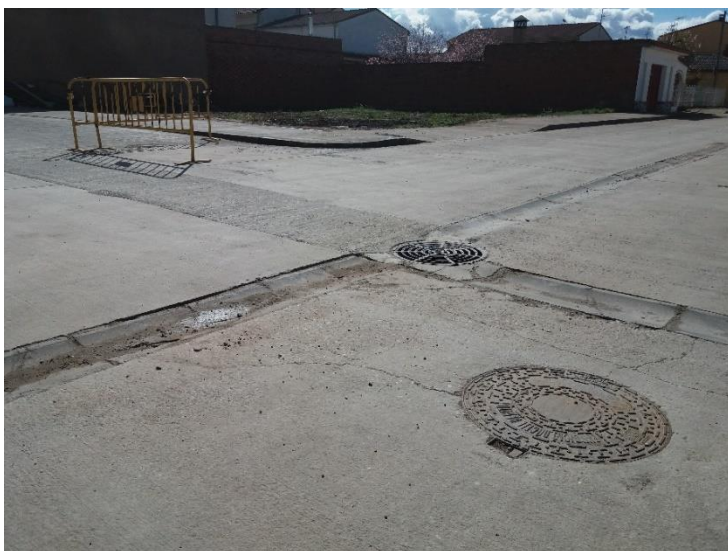
FOTOGRAFIA 15 (ZONA 1)

Fisuraciones y roturas de caz prefabricado y pavimento de hormigón. Cruce C/Diputación con c/Las Viñas.

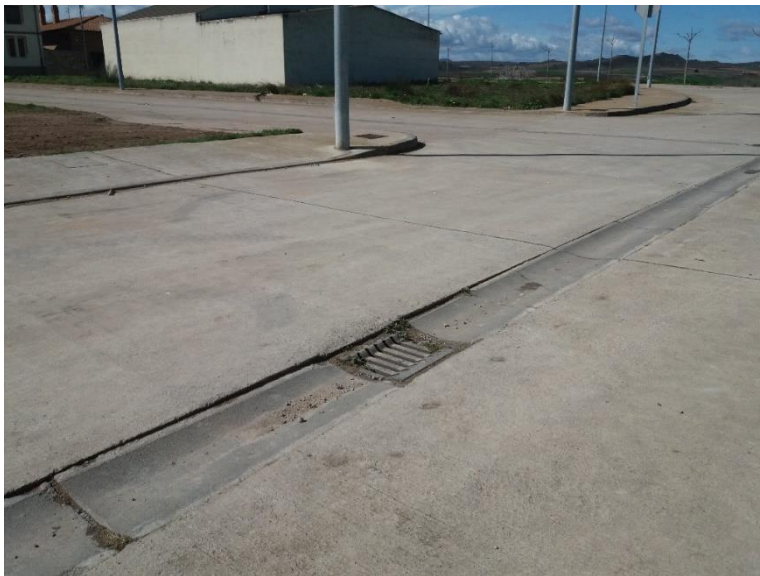
FOTOGRAFIA 16 (ZONA 1)

Asentamiento en rejilla de pluviales y caz, C/Diputación con c/La Presa

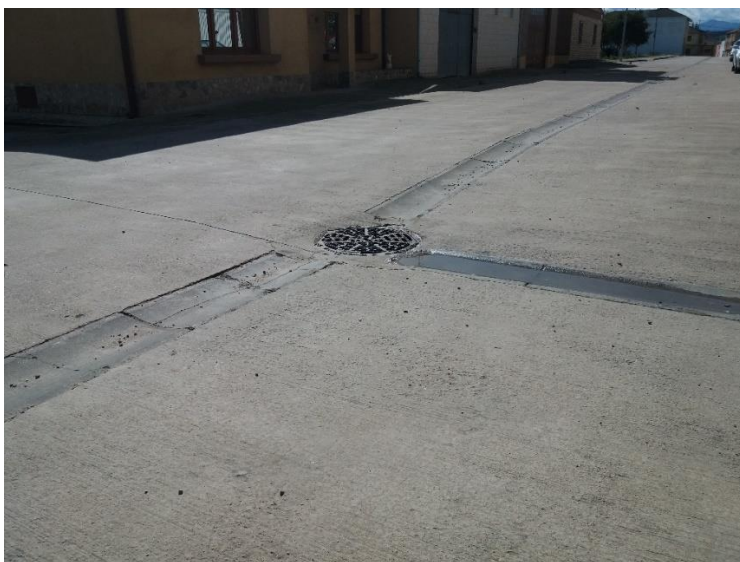
FOTOGRAFIA 17 (ZONA 4)

Asentamiento y rotura de caz prefabricado, C/Las Viñas cruce con c/San Antón

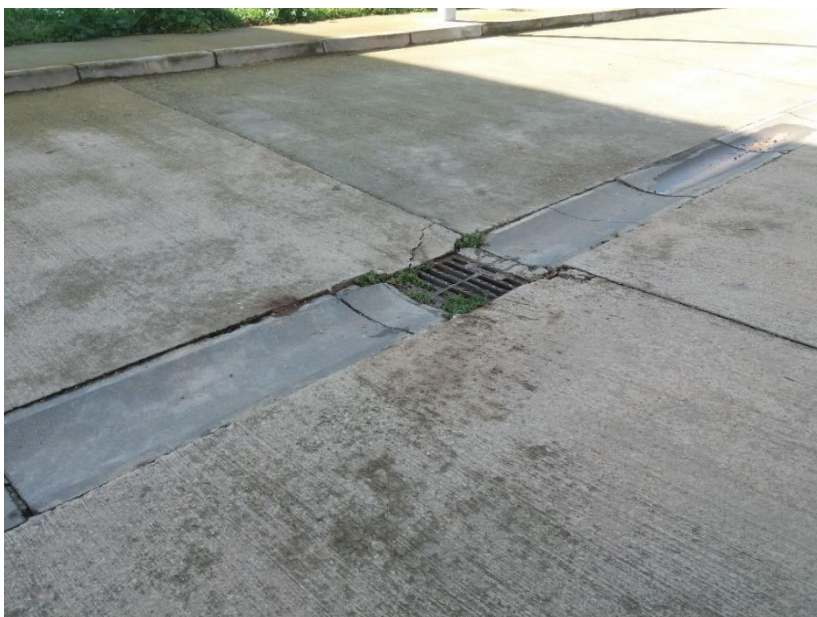
FOTOGRAFIA 18 (ZONA 6)

Asentamiento y rotura de caz prefabricado, asentamiento de rejilla de arqueta de pluviales, C/Las Viñas entre c/Roncesvalles y c/Leyre.

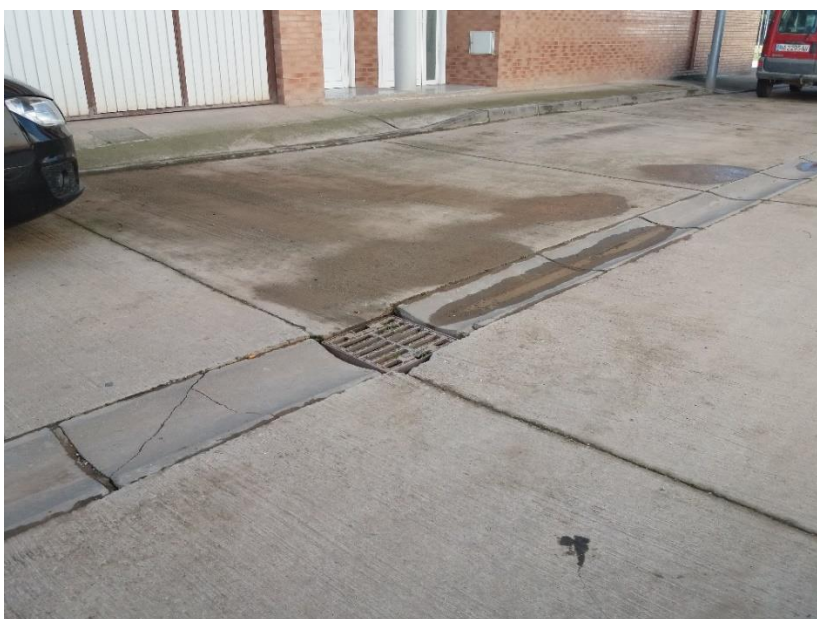
FOTOGRAFIA 19 (ZONA 6)

Asentamiento y rotura de caz prefabricado, asentamiento de rejilla de arqueta de pluviales, en c/Roncesvalles.

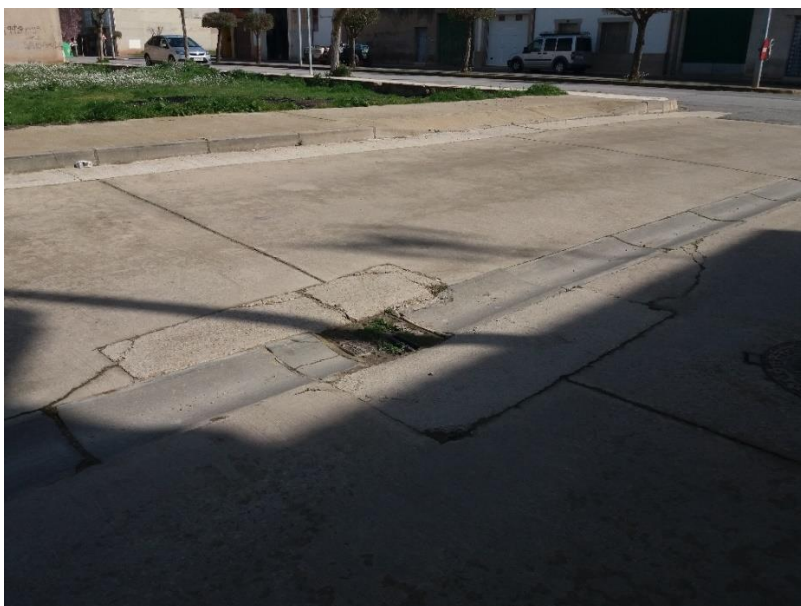
FOTOGRAFIA 20 (ZONA 8)

Asentamiento y rotura de caz prefabricado, asentamiento de rejilla de arqueta de pluviales y asentamiento y rotura de pavimento de hormigón de calzada, en c/Leyre con Ctra.de Lodosa.

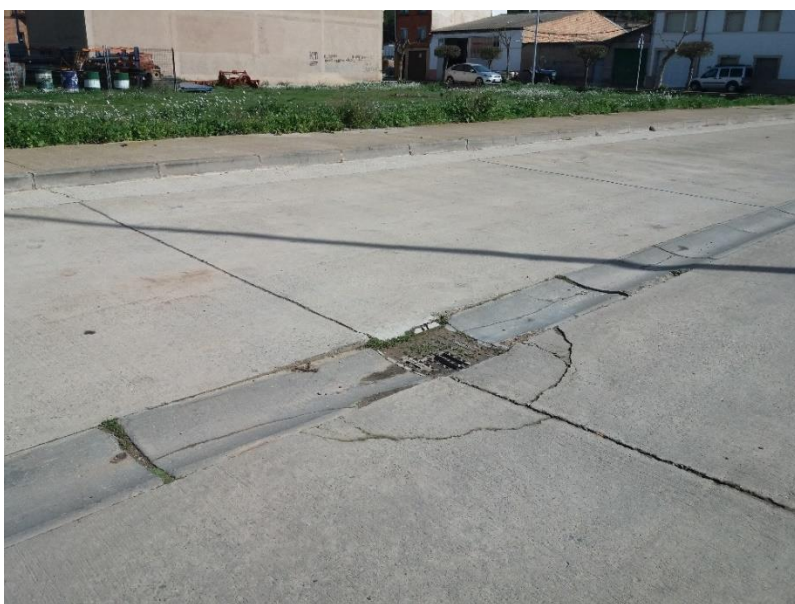
FOTOGRAFIA 21 (ZONA 8)

Asentamiento y rotura de caz prefabricado, asentamiento de rejilla de arqueta de pluviales y asentamiento y rotura de pavimento de hormigón de calzada, en c/Leyre.
